Asbestinventarisatetest

Molendreef 19, 9290 Berlare

Attestnummer : 20250504-000051.000

Uitgegeven op : 04.05.2025

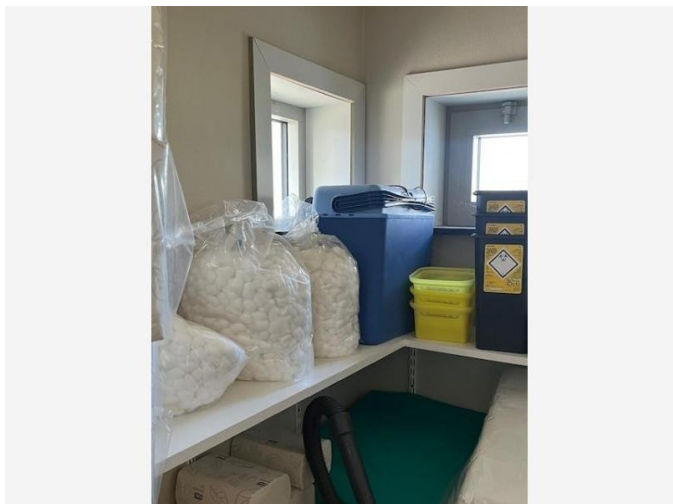
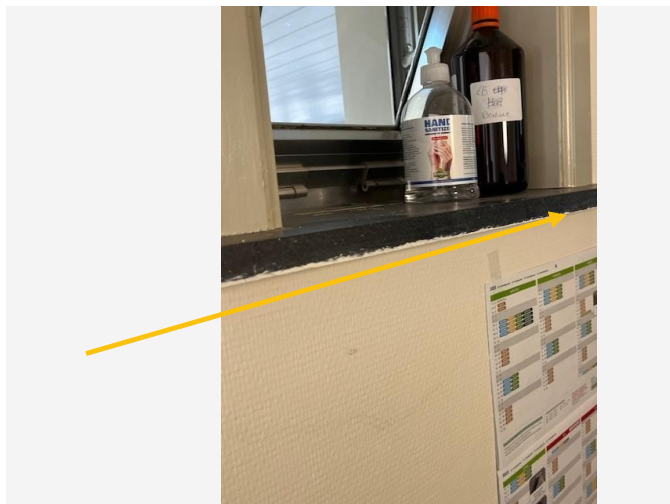
Eindbeoordeling materiaalrisico	Zeer laag materiaalrisico en/of zeer lage kans op vezelvrijgave
---------------------------------	---

Gebondenheid	Categorie 1: hechtgebonden in oorsprong
Asbestsoort (vezeltype)	Alleen chrysotiel
Asbestconcentratie	Laag (< 50%)
Afschermingsgraad van het gehele materiaal	Geheel of deels (ook) vrij aan de binnenlucht
Toestand van het materiaal	Onbeschadigd, niet verweerd

#	Type	Referentie	Resultaat
1.1	Puntmonster	AG02	Chrysotiel

Beschrijving	Vensterbank
Omgeving	Binnen
Primaire drager	Wandopening verticaal (raam, deur, ...)
Asbestmateriaal	Plaat, paneel, tablet - Type Massal
Bindmiddel van asbestmateriaal	Cement
Gebondenheid op basis van bindmiddel	Hecht
Hoeveelheid (oppervlakte - dikte - aantal)	• 0,80 m ² - 1,00 cm - 1 stuk
Totaal volume	0,008 m ³
Eenvoudig bereikbaar	Ja
Bevestigingswijze	• Geklemd
Identificatiemethode	Vaststelling met monstername
Destructieve handeling voor identificatie	Nee
Opmerking	Betreft 4 tabletten in berging.

- Zorg voor een veilig beheer. Vermijd het beschadigen van het asbestmateriaal. Controleer de toestand jaarlijks op wijzigingen.

- Eenvoudige handelingen: mag via doe-het-zelf of door werknemer(s) met opleidingsattest eenvoudige handelingen
ADVIES/Dit materiaal enkel laten verwijderen door werknemers met opleidingsattest eenvoudige handelingen en niet via doe-het-zelf.

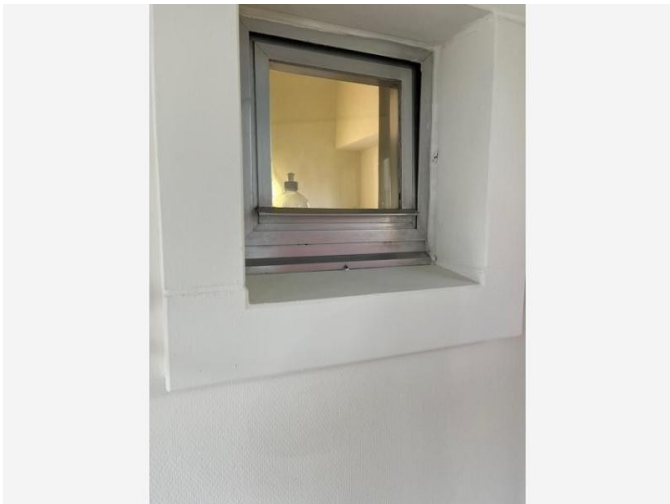
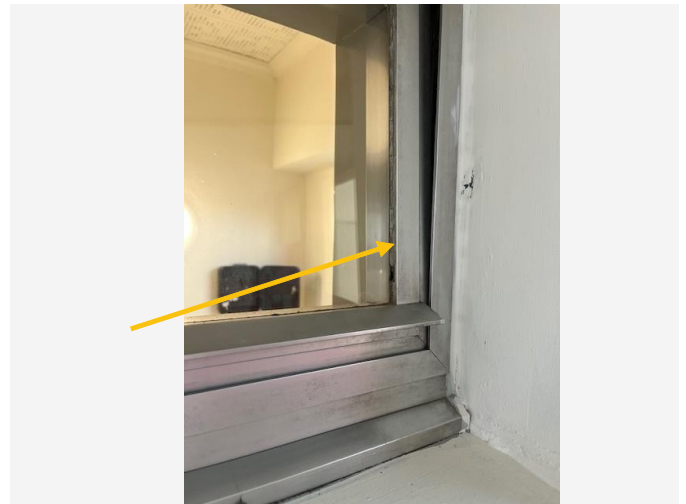
Eindbeoordeling materiaalrisico	Laag materiaalrisico en/of verlaagde kans op vezelvrijgave
---------------------------------	--

Gebondenheid	Categorie 1: hechtgebonden in oorsprong
Asbestsoort (vezeltype)	Alleen chrysotiel
Asbestconcentratie	Laag (< 50%)
Afschermingsgraad van het gehele materiaal	Geheel of deels vrij aan de buitenlucht
Toestand van het materiaal	Licht beschadigd, licht verweerd. Intact calciumsilicaatmateriaal of categorie III 'gebondenheid'

#	Type	Referentie	Resultaat
2.1	Puntmonster	AG03	Chrysotiel

Beschrijving	Mastiek ramen
Omgeving	Buiten
Primaire drager	Wandopening verticaal (raam, deur, ...)
Asbestmateriaal	In-situ afwerkingslagen - Pasta, stopverf, voegsel, stopsel, vulsel, mastiek, katten, ...
Bindmiddel van asbestmateriaal	Kitten, mastiek, pasta
Gebondenheid op basis van bindmiddel	Hecht
Hoeveelheid (gewicht - aantal)	<ul style="list-style-type: none">• 0,50 kg - 1 stuk
Totaal gewicht	0,50 kg
Eenvoudig bereikbaar	Ja
Bevestigingswijze	<ul style="list-style-type: none">• Verlijmd, ingegoten, versmeerd
Identificatiemethode	Vaststelling met monstername
Destructieve handeling voor identificatie	Nee
Opmerking	Betreft 4 aluminium ramen berging

- Zorg voor een veilig beheer. Vermijd het beschadigen van het asbestmateriaal. Controleer de toestand jaarlijks op wijzigingen.

- Eenvoudige handelingen: mag via doe-het-zelf of door werknemer(s) met opleidingsattest eenvoudige handelingen
ADVIES/Dit materiaal enkel laten verwijderen door werknemers met opleidingsattest eenvoudige handelingen en niet via doe-het-zelf.

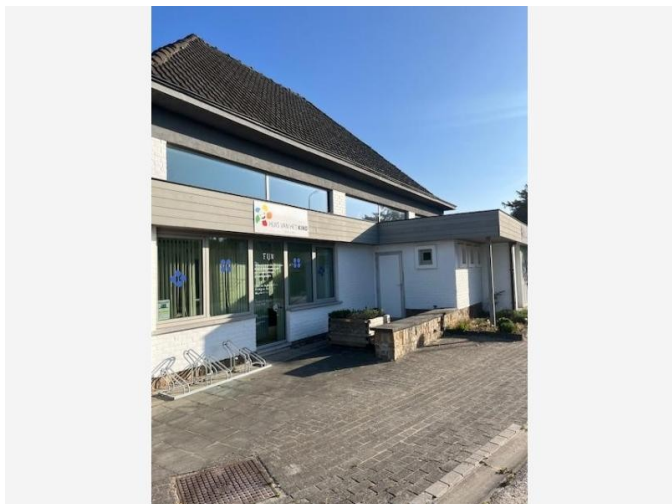
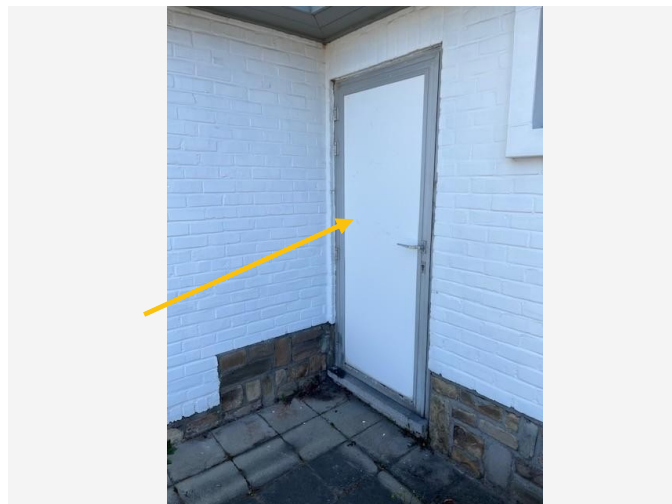
Eindbeoordeling materiaalrisico	Zeer laag materiaalrisico en/of zeer lage kans op vezelvrijgave
---------------------------------	---

Gebondenheid	Categorie 1: hechtgebonden in oorsprong
Asbestsoort (vezeltype)	Alleen chrysotiel
Asbestconcentratie	Laag (< 50%)
Afschermingsgraad van het gehele materiaal	Geheel of deels vrij aan de buitenlucht
Toestand van het materiaal	Onbeschadigd, niet verweerd

#	Type	Referentie	Resultaat
3.1	Puntmonster	AG04	Chrysotiel

Beschrijving	Buitendeur berging
Omgeving	Buiten
Primaire drager	Wandopening verticaal (raam, deur, ...)
Asbestmateriaal	Plaat, paneel, tablet - Geëmailleerd, type Glasal
Bindmiddel van asbestmateriaal	Cement
Gebondenheid op basis van bindmiddel	Hecht
Hoeveelheid (oppervlakte - dikte - aantal)	<ul style="list-style-type: none">• 2,00 m² - 0,50 cm - 1 stuk
Totaal volume	0,01 m ³
Eenvoudig bereikbaar	Ja
Bevestigingswijze	<ul style="list-style-type: none">• Geklemd
Identificatiemethode	Vaststelling met monstername
Destructieve handeling voor identificatie	Nee

- Zorg voor een veilig beheer. Vermijd het beschadigen van het asbestmateriaal. Controleer de toestand jaarlijks op wijzigingen.

- Eenvoudige handelingen: mag via doe-het-zelf of door werknemer(s) met opleidingsattest eenvoudige handelingen
ADVIES/Dit materiaal enkel laten verwijderen door werknemers met opleidingsattest eenvoudige handelingen en niet via doe-het-zelf.

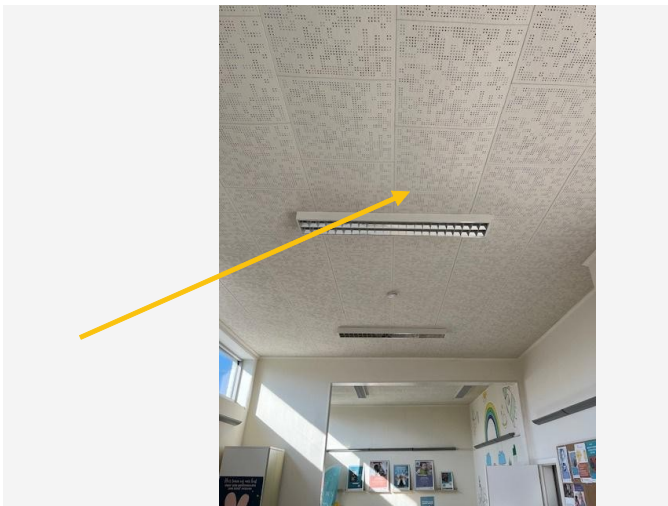
Vrije foto

Plafond werd in alle ruimtes afgewerkt met metalen tegels(zie foto)

Geen staalname mogelijk.

Identificatiemethode	Vaststelling & expertise (niet-asbestverdacht)
Primaire drager	Plafond
(Asbest)materiaal	In-situ afwerkingslagen - Pleisterwerk (wand, plafond, ...)
Bindmiddel	Gips - kalk
Gebondenheid bindmiddel	Niet-hechtgebonden

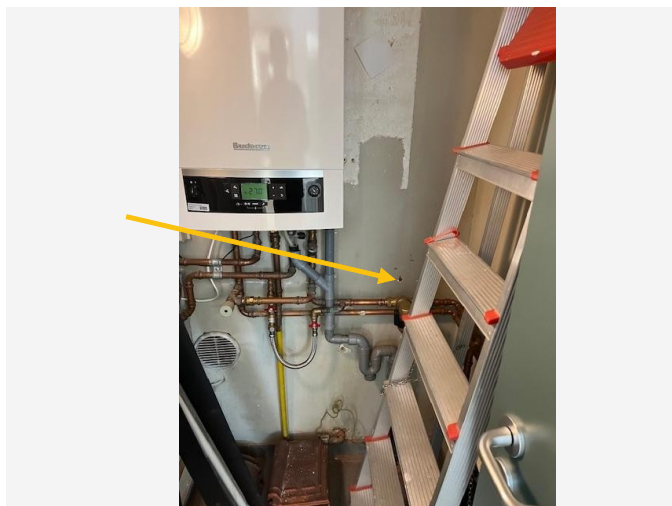
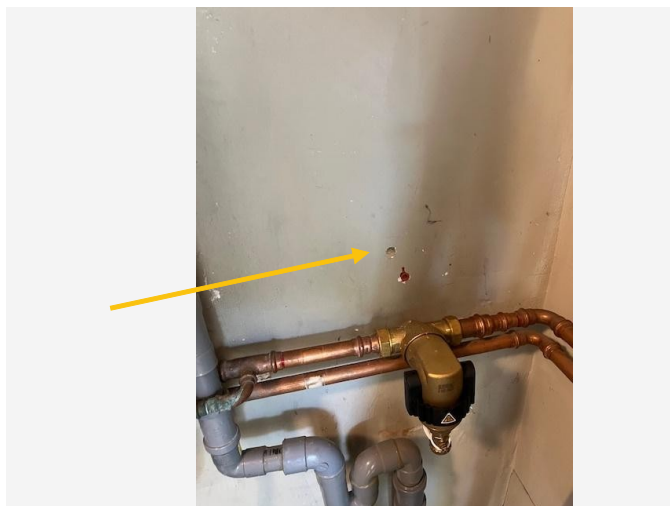
Fiche 5: Pleister muur

Geen asbest

#	Type	Referentie	Resultaat
5.1	Mengmonster	AG01	Geen asbest

Beschrijving	Pleister muur
Omgeving	Binnen
Primaire drager	Binnenwand
Bindmiddel van materiaal	Gips - kalk
Gebondenheid op basis van bindmiddel	Niet-hechtgebonden
Hoeveelheid (oppervlakte - dikte - aantal)	• 250,00 m ² - 0,50 cm - 1 stuk
Totaal volume	1,25 m ³
Identificatiemethode	Vaststelling met monsternamen
Destructieve handeling voor identificatie	Nee
Opmerking	Individuele ruimte: Kamer Dokter bemonsterd Natte ruimte: keuken bemonsterd Trappenhal: niet aanwezig Stooklokaal: bemonsterd
