Asbestinventarisatetest

Achterlee 23, 2460 Kasterlee

Attestnummer : 20240214-000411.000

Uitgegeven op : 14.02.2024

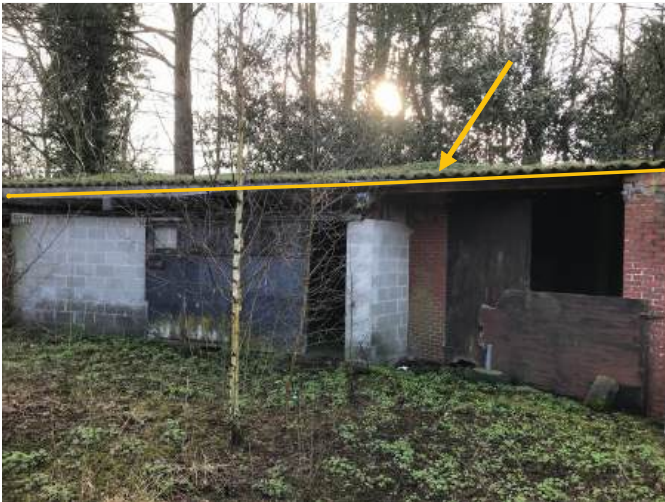
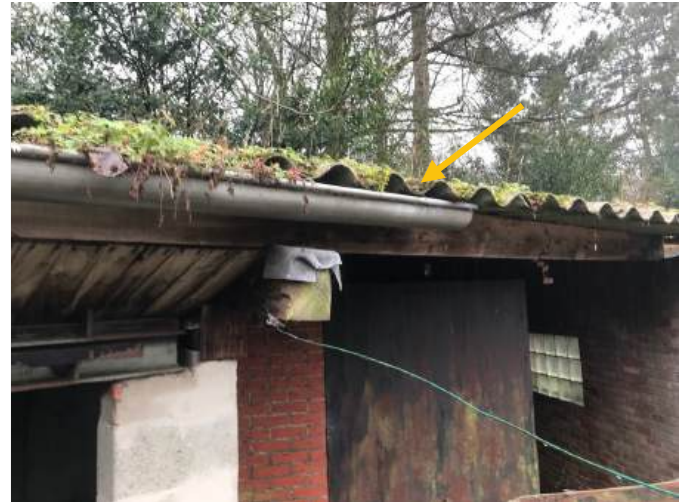
Het asbestmateriaal valt onder de mijlpaal van 2034.

Dringend verwijderen

Eindbeoordeling materiaalrisico	Hoog materiaalrisico en/of hoge kans op vezelvrijgave
---------------------------------	---

Gebondenheid	Categorie 1: hechtgebonden in oorsprong
Asbestsoort (vezeltype)	Crocidoliet aanwezig
Asbestconcentratie	Laag (< 50%)
Afschermingsgraad van het gehele materiaal	Geheel of deels (ook) vrij aan de binnenlucht
Toestand van het materiaal	Matig beschadigd, matig verweerd

Beschrijving	Golfplaten asbestcement
Omgeving	Grenst aan binnen- en buitenlucht
Primaire drager	Schuin dak
Asbestmateriaal	Dak- en gevelbekleding - Golfplaat
Bindmiddel van asbestmateriaal	Cement

- Verwijder dit asbestmateriaal zo snel mogelijk. Volg de toestand goed op.
- Hemelwater dat afspoelt van asbestcement daken of gevels kan asbestdeeltjes bevatten. Gebruik het enkel voor gesloten circuits (bv. spoelen toiletten). Reinig na het vervangen van het dak of de gevel de dakgoten en regenwaterput of -ton om asbesthoudend sediment of slib te verwijderen

- Eenvoudige handelingen: mag via doe-het-zelf of door werknemer(s) met opleidingsattest eenvoudige handelingen
Hechtgebonden asbest- materialen in slechte staat mag u enkel in open lucht zelf verwijderen. Hier geldt dat bij de verwijdering de toestand niet mag wijzigen. Hoewel je asbestcementplaten zelf mag verwijderen door hun hechtgebonden aard, is het altijd aangeraden een aannemer met een opleidingsattest eenvoudige handelingen te contacteren om de veiligheid en gezondheid van jezelf en anderen te waarborgen. Zij hebben de kennis over hoe ze materialen met asbest herkennen en veilig kunnen verwijderen.

Gedemonteerd materiaal met asbest, moet u (laten) afvoeren als asbestafval. Voer het asbestafval af naar het recyclagepark, laat het ophalen door een geregistreerd inzamelaar of via uw aannemer.

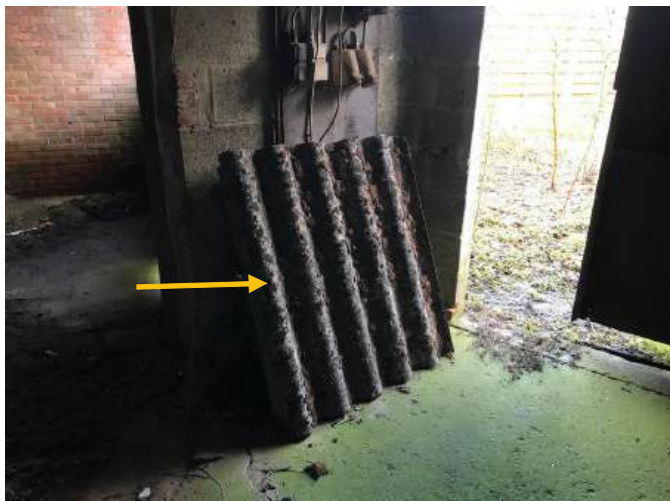
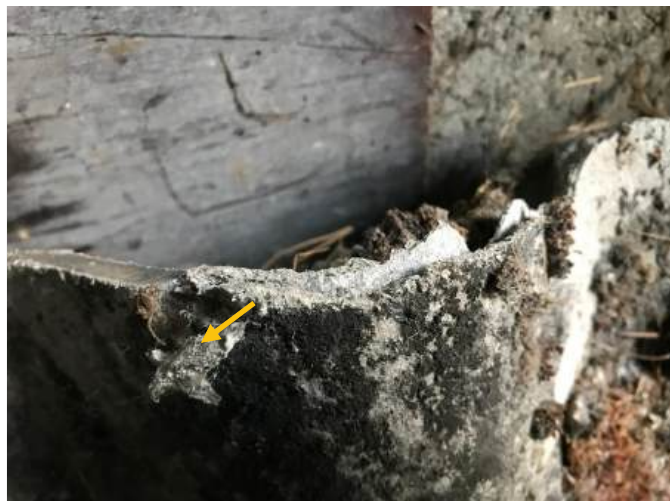
Fiche 2: Golfplaten asbestcement in tuinberging (gedemonteerd)

Het asbestmateriaal valt onder de mijlpaal van 2040.

Dringend verwijderen

Beschrijving	Golfplaten asbestcement in tuinberging (gedemonteerd)
Type afvalstof	Betreft stock-voorraad of gedemonteerde asbestmaterialen
Aanwezige resten	Rechtopstaande golfplaten
Omgeving	Binnen
Primaire drager	Bodem
Asbestmaterialen	<ul style="list-style-type: none">Dak- en gevelbekleding - Golfplaat
Bindmiddel van asbestmateriaal	Cement
Gebondenheid op basis van bindmiddel	Hecht
Hoeveelheid (gewicht - aantal)	<ul style="list-style-type: none">39,98 kg - 1 stuk
Totaal gewicht	39,98 kg
Eenvoudig bereikbaar	Ja
Identificatiemethode	Vaststelling zonder monstername

- Verwijder het asbestafval.

- Eenvoudige handelingen: mag via doe-het-zelf of door werknemer(s) met opleidingsattest eenvoudige handelingen
Hechtgebonden asbestmaterialen mag je zelf verwijderen indien je de toestand niet wijzigt. Verpak deze platen dubbel in 1 geheel en voer ze af als asbestafval naar het recyclagepark.

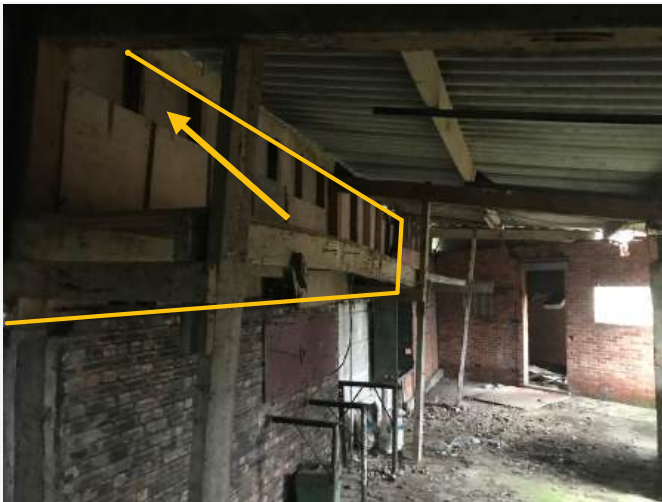
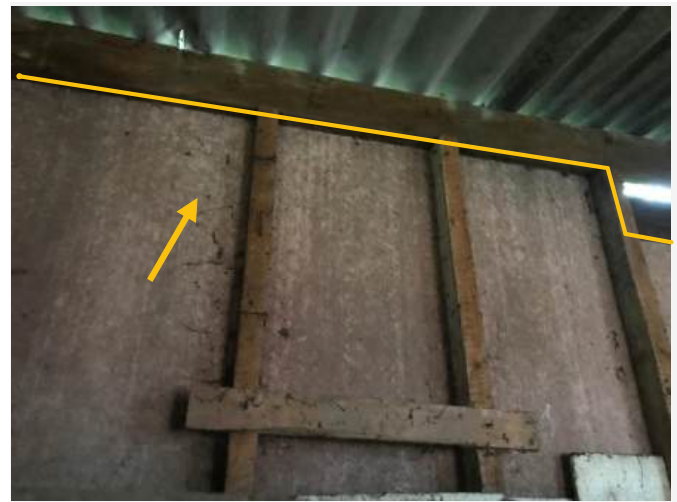
Het asbestmateriaal valt onder de mijlpaal van 2040.

Dringend maatregelen nemen

Eindbeoordeling materiaalrisico	Hoog materiaalrisico en/of hoge kans op vezelvrijgave
---------------------------------	---

Gebondenheid	Categorie 1: hechtgebonden in oorsprong
Asbestsoort (vezeltype)	Crocidoliet aanwezig
Asbestconcentratie	Laag (< 50%)
Afschermingsgraad van het gehele materiaal	Geheel of deels (ook) vrij aan de binnenlucht
Toestand van het materiaal	Matig beschadigd, matig verweerd

Beschrijving	Wand asbestcementplaat (tuinberging)
Omgeving	Grenst aan binnen- en buitenlucht
Primaire drager	Wand vrijstaand (scheidingsmuur, ...)
Asbestmateriaal	Plaat, paneel, tablet - Type Menuiserite
Bindmiddel van asbestmateriaal	Cement
Gebondenheid op basis van bindmiddel	Hecht
Hoeveelheid (oppervlakte - dikte - aantal)	<ul style="list-style-type: none">19,50 m² - 0,30 cm - 1 stuk
Totaal volume	0,059 m ³
Eenvoudig bereikbaar	Nee <ul style="list-style-type: none">Het asbestmateriaal is bedekt (uitgezonderd laag verf, coating, behang, kunststof, textiel) en het wegnemen van het bedekkende materiaal kan niet zonder het bedekkende materiaal te beschadigen.

- Zorg voor een veilig beheer en verwijder dit asbestmateriaal wanneer het bij werken eenvoudig bereikbaar wordt. Controleer de toestand jaarlijks op wijzigingen.

- Eenvoudige handelingen: mag via doe-het-zelf of door werknemer(s) met opleidingsattest eenvoudige handelingen
Door de grote oppervlakte en bevestigingsmethode laat u deze panelen verwijderen door een aannemer met een opleidingsattest eenvoudige handelingen. Dat betekent dat zij kennis hebben over hoe ze materialen met asbest herkennen en veilig kunnen verwijderen.

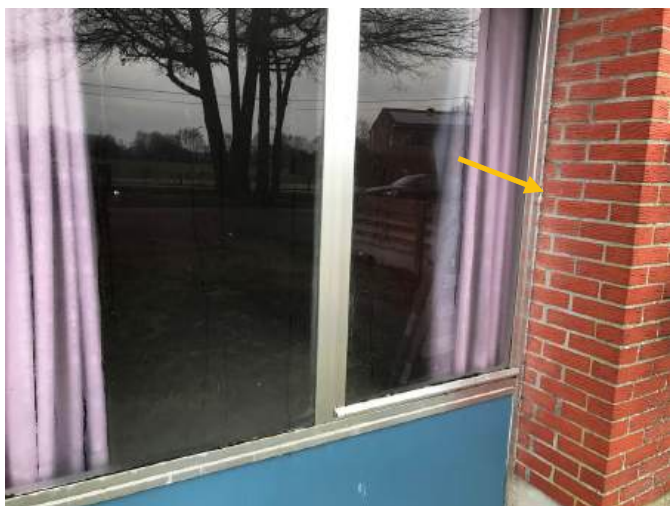
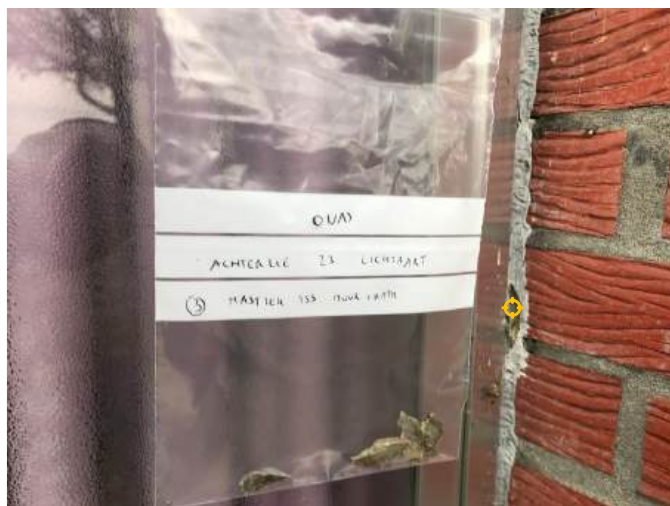
Het asbestmateriaal valt onder de mijlpaal van 2040.

Zorgvuldig beheren

Eindbeoordeling materiaalrisico	Laag materiaalrisico en/of verlaagde kans op vezelvrijgave
---------------------------------	--

Gebondenheid	Categorie 1: hechtgebonden in oorsprong
Asbestsoort (vezeltype)	Alleen chrysotiel
Asbestconcentratie	Laag (< 50%)
Afschermingsgraad van het gehele materiaal	Geheel of deels vrij aan de buitenlucht
Toestand van het materiaal	Licht beschadigd, licht verweerd. Intact materiaal type Pical – asbestboard of categorie III 'gebondenheid'

#	Type	Referentie	Resultaat
4.1	Puntmonster	3	Chrysotiel

Beschrijving	Mastiek tussen Muur en Raam
Omgeving	Buiten
Primaire drager	Wandopening verticaal (raam, deur, ...)
Asbestmateriaal	In-situ afwerkingslagen - Pasta, stopverf, voegsel, stopsel, vulsel, mastiek, kitten, ...
Bindmiddel van asbestmateriaal	Kitten, mastiek, pasta
Gebondenheid op basis van bindmiddel	Hecht
Hoeveelheid (gewicht - aantal)	• 8,00 kg - 1 stuk

- Zorg voor een veilig beheer. Vermijd het beschadigen van het asbestmateriaal. Controleer de toestand jaarlijks op wijzigingen.

- Eenvoudige handelingen: mag via doe-het-zelf of door werknemer(s) met opleidingsattest eenvoudige handelingen
De kit is lastig om volledig te verwijderen. Laat dit daarom uitvoeren door een aannemer met een opleidingsattest eenvoudige handelingen. Dit wil zeggen dat ze weten hoe ze dit materiaal veilig kunnen verwijderen en afvoeren.

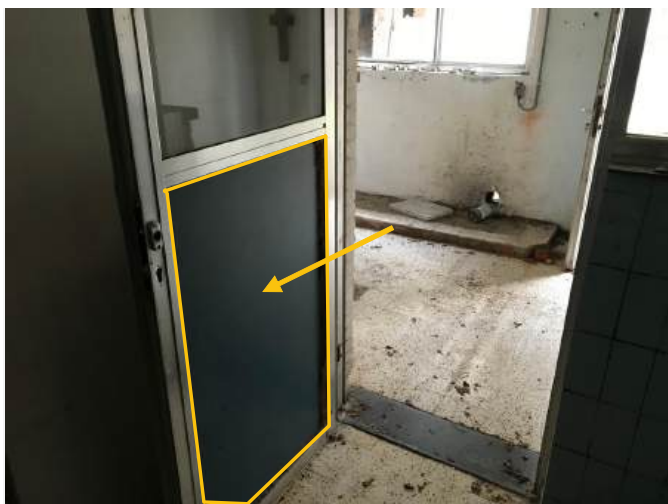
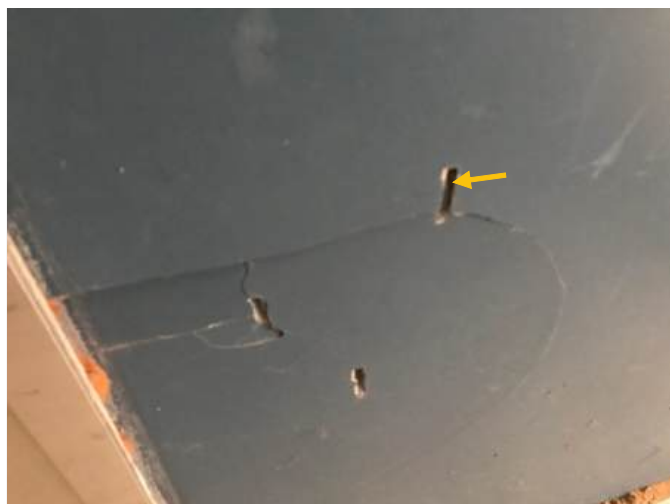
Het asbestmateriaal valt onder de mijlpaal van 2040.

Zorgvuldig beheren

Eindbeoordeling materiaalrisico	Laag materiaalrisico en/of verlaagde kans op vezelvrijgave
---------------------------------	--

Gebondenheid	Categorie 1: hechtgebonden in oorsprong
Asbestsoort (vezeltype)	Crocidoliet aanwezig
Asbestconcentratie	Laag (< 50%)
Afschermingsgraad van het gehele materiaal	Geheel of deels (ook) vrij aan de binnenlucht
Toestand van het materiaal	Onbeschadigd, niet verweerd

Beschrijving	Glasal in schrijnwerk
Omgeving	Grenst aan binnen- en buitenlucht
Primaire drager	Wandopening verticaal (raam, deur, ...)
Asbestmateriaal	Plaat, paneel, tablet - Geëmailleerd, type Glasal
Bindmiddel van asbestmateriaal	Cement
Gebondenheid op basis van bindmiddel	Hecht
Hoeveelheid (oppervlakte - dikte - aantal)	• 4,60 m ² - 0,40 cm - 1 stuk
Totaal volume	0,018 m ³
Eenvoudig bereikbaar	Ja
Bevestigingswijze	• Geklemd • Geschroefd

- Zorg voor een veilig beheer. Vermijd het beschadigen van het asbestmateriaal. Controleer de toestand jaarlijks op wijzigingen.

- Eenvoudige handelingen: mag via doe-het-zelf of door werknemer(s) met opleidingsattest eenvoudige handelingen
Hoewel je asbestcementplaten zelf mag verwijderen door hun hechtgebonden aard, is het altijd wel aangeraden een aannemer met een opleidingsattest eenvoudige handelingen te contacteren om de veiligheid en gezondheid van jezelf en anderen te waarborgen.

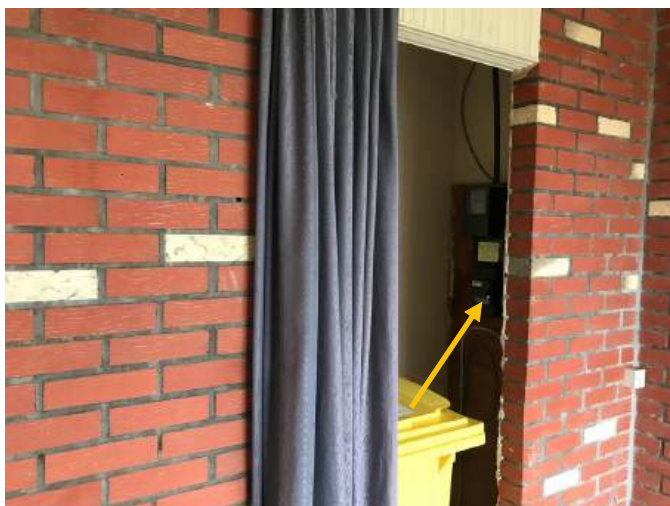
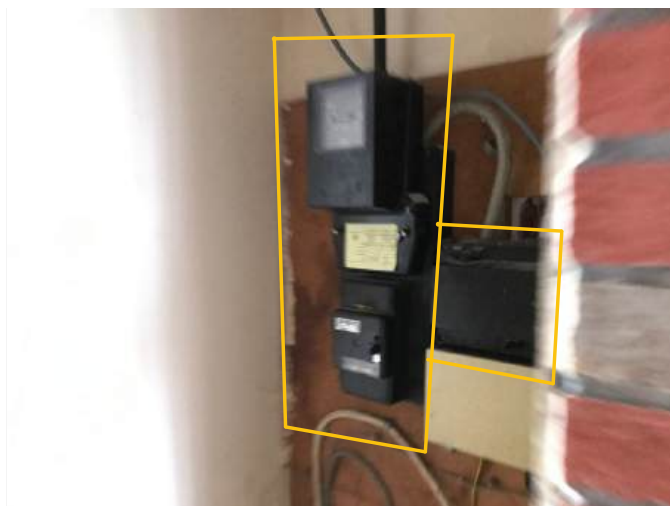
Het asbestmateriaal valt onder de mijlpaal van 2040.

Zorgvuldig beheren

Eindbeoordeling materiaalisico	Laag materiaalisico en/of verlaagde kans op vezelvrijgave
--------------------------------	---

Gebondenheid	Categorie 1: hechtgebonden in oorsprong
Asbestsoort (vezeltype)	Crocidoliet aanwezig
Asbestconcentratie	Laag (< 50%)
Afschermingsgraad van het gehele materiaal	Geheel of deels (ook) vrij aan de binnenlucht
Toestand van het materiaal	Onbeschadigd, niet verweerd

Beschrijving	Bakeliet tellerkast
Omgeving	Binnen
Primaire drager	Communicatie en elektrische infrastructuur en uitrusting
Asbestmateriaal	Plaat, paneel, tablet - Type Bakeliet
Bindmiddel van asbestmateriaal	Kunststof of -hars
Gebondenheid op basis van bindmiddel	Hecht
Hoeveelheid (oppervlakte - dikte - aantal)	• 0,20 m ² - 0,30 cm - 1 stuk
Totaal volume	< 0,001 m ³
Eenvoudig bereikbaar	Ja
Bevestigingswijze	• Geschroefd
Identificatiemethode	Vaststelling zonder monstername

- Zorg voor een veilig beheer. Vermijd het beschadigen van het asbestmateriaal. Controleer de toestand jaarlijks op wijzigingen.

- Eenvoudige handelingen: mag via doe-het-zelf of door werknemer(s) met opleidingsattest eenvoudige handelingen
Deze teller is eigendom van de netbeerder. Laat deze daarom door de netbeerder vervangen.

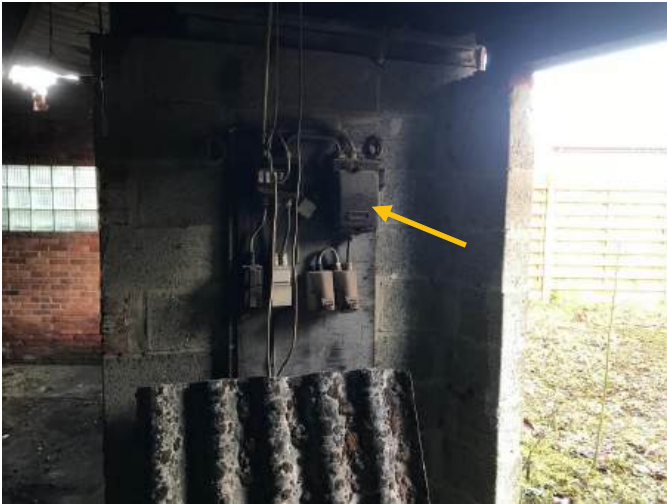
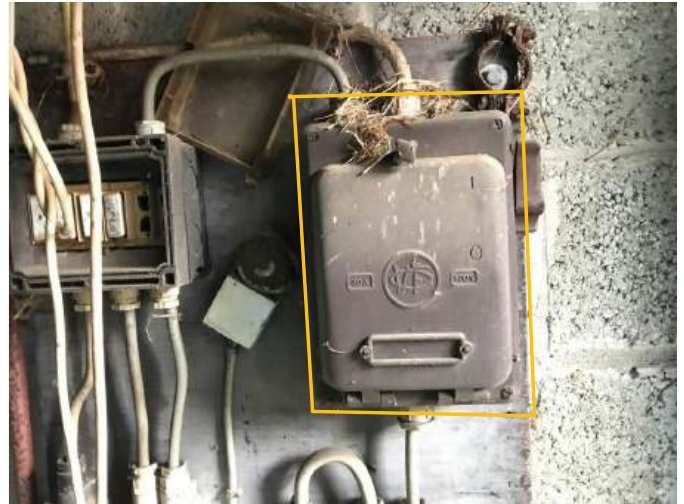
Het asbestmateriaal valt onder de mijlpaal van 2040.

Zorgvuldig beheren

Eindbeoordeling materiaalisico	Laag materiaalisico en/of verlaagde kans op vezelvrijgave
--------------------------------	---

Gebondenheid	Categorie 1: hechtgebonden in oorsprong
Asbestsoort (vezeltype)	Crocidoliet aanwezig
Asbestconcentratie	Laag (< 50%)
Afschermingsgraad van het gehele materiaal	Geheel of deels (ook) vrij aan de binnenlucht
Toestand van het materiaal	Onbeschadigd, niet verweerd

Beschrijving	Bakeliet zekeringenkast
Omgeving	Binnen
Primaire drager	Communicatie en elektrische infrastructuur en uitrusting
Asbestmateriaal	Plaat, paneel, tablet - Type Bakeliet
Bindmiddel van asbestmateriaal	Kunststof of -hars
Gebondenheid op basis van bindmiddel	Hecht
Hoeveelheid (oppervlakte - dikte - aantal)	• 0,10 m ² - 0,30 cm - 1 stuk
Totaal volume	< 0,001 m ³
Eenvoudig bereikbaar	Ja
Bevestigingswijze	• Geschroefd

- Zorg voor een veilig beheer. Vermijd het beschadigen van het asbestmateriaal. Controleer de toestand jaarlijks op wijzigingen.

- Eenvoudige handelingen: mag via doe-het-zelf of door werknemer(s) met opleidingsattest eenvoudige handelingen
Bakeliet kan asbesthoudend zijn en kan enkel uitgesloten worden via een negatieve analyse. Monsternamen is echter niet mogelijk binnen het kader van het niet-destructief onderzoek. Deze armaturen kan men best voorzichtig losschroeven en dubbel verpakt afvoeren naar het recyclagepark.

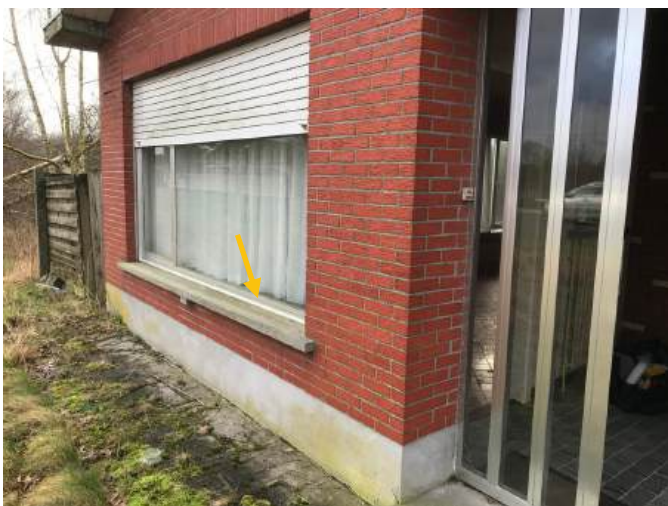
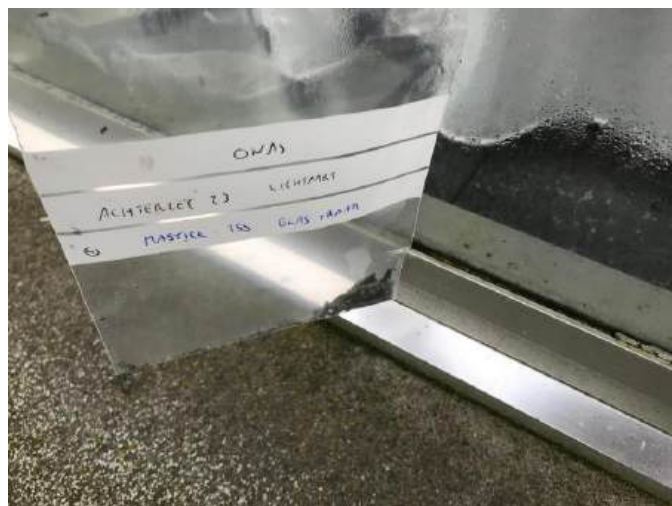
Het asbestmateriaal valt onder de mijlpaal van 2040.

Zorgvuldig beheren

Eindbeoordeling materiaalrisico	Laag materiaalrisico en/of verlaagde kans op vezelvrijgave
---------------------------------	--

Gebondenheid	Categorie 1: hechtgebonden in oorsprong
Asbestsoort (vezeltype)	Alleen chrysotiel
Asbestconcentratie	Laag (< 50%)
Afschermingsgraad van het gehele materiaal	Geheel of deels (ook) vrij aan de binnenlucht
Toestand van het materiaal	Licht beschadigd, licht verweerd. Intact materiaal type Pical – asbestboard of categorie III 'gebondenheid'

#	Type	Referentie	Resultaat
8.1	Puntmonster	4	Chrysotiel

Beschrijving	Mastiek tussen glas en raam
Omgeving	Grenst aan binnen- en buitenlucht
Primaire drager	Wandopening verticaal (raam, deur, ...)
Asbestmateriaal	In-situ afwerkingslagen - Pasta, stopverf, voegsel, stopsel, vulsel, mastiek, katten, ...
Bindmiddel van asbestmateriaal	Kitten, mastiek, pasta
Gebondenheid op basis van bindmiddel	Hecht
Hoeveelheid (gewicht - aantal)	• 5,00 kg - 1 stuk

- Zorg voor een veilig beheer. Vermijd het beschadigen van het asbestmateriaal. Controleer de toestand jaarlijks op wijzigingen.

- Eenvoudige handelingen: mag via doe-het-zelf of door werknemer(s) met opleidingsattest eenvoudige handelingen
Laat de mastiek verwijderen door een aannemer met een opleidingsattest eenvoudige handelingen. Dat betekent dat zij kennis hebben over hoe ze materialen met asbest herkennen en veilig kunnen verwijderen.

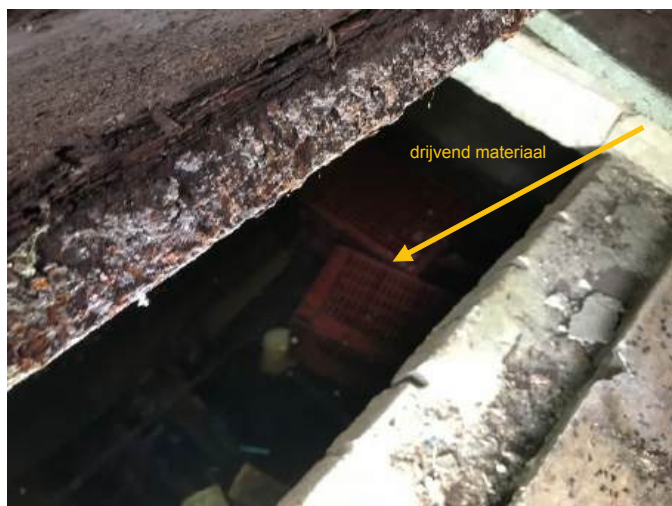
Tijdelijke beperking

Reden: Het onderzoek kan niet uitgevoerd worden binnen de bepalingen van de Welzijnswet

Uitleg van de asbestdeskundige: Kelder staat onder water. Deze zal niet meer leeggepompt worden voor verkoop.

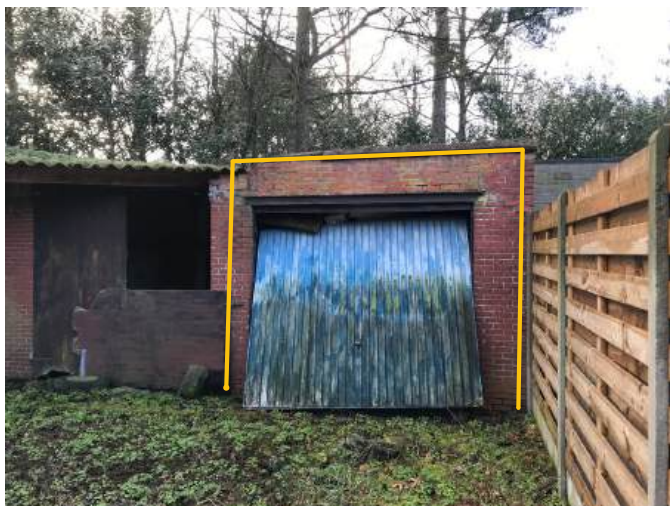
Tijdelijke beperking

Reden: Het onderzoek kan niet uitgevoerd worden binnen de bepalingen van de Welzijnswet

Uitleg van de asbestdeskundige: De garage is ingestort. Geen veilige toegang mogelijk.

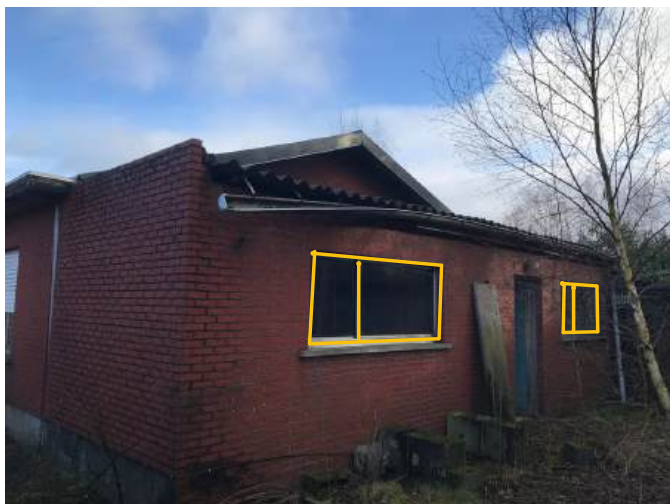
Flexibele kit is niet asbestverdacht. Aan de achterbouw zijn de 2 ramen voorzien met flexibele kit.

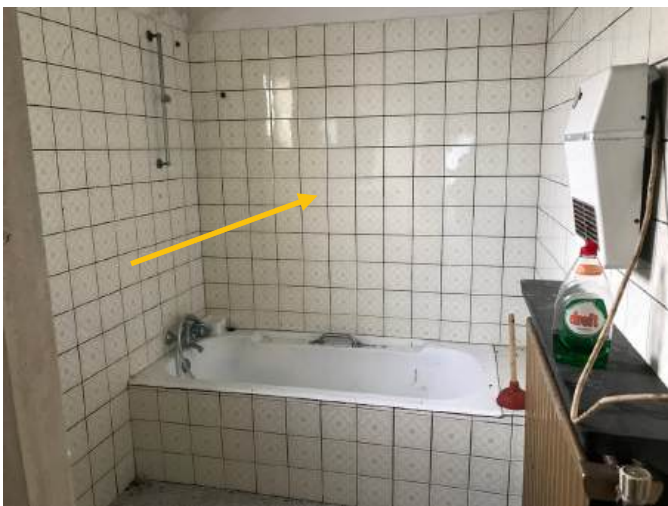
De tegels zijn intact. Deskundige kan geen uitspraak doen over de onderliggende lijm. Destructief onderzoek is aangewezen bij renovatie om asbesthoudende lijm, achterliggende lagen,... op asbest uit te sluiten.

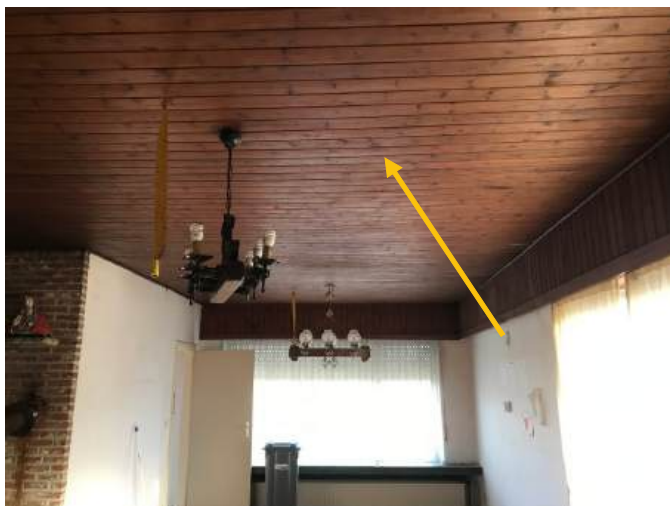
PVC/HOUT/EPS is niet asbestverdacht. Deskundige kan geen uitspraak doen over achterliggende materialen. Destructief onderzoek is aangewezen bij renovatie of sloop om achterliggende lagen op asbest uit te sluiten.

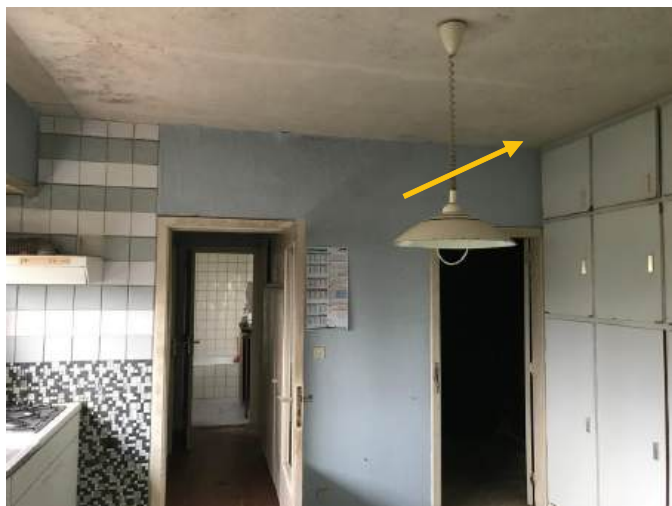
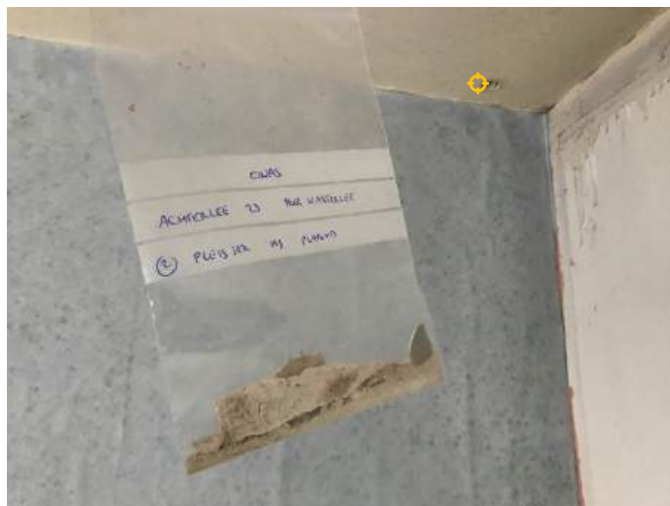
Fiche 14: Pleister Mengstaal Plafond

Geen asbest

#	Type	Referentie	Resultaat
14.1	Mengmonster	2	Geen asbest

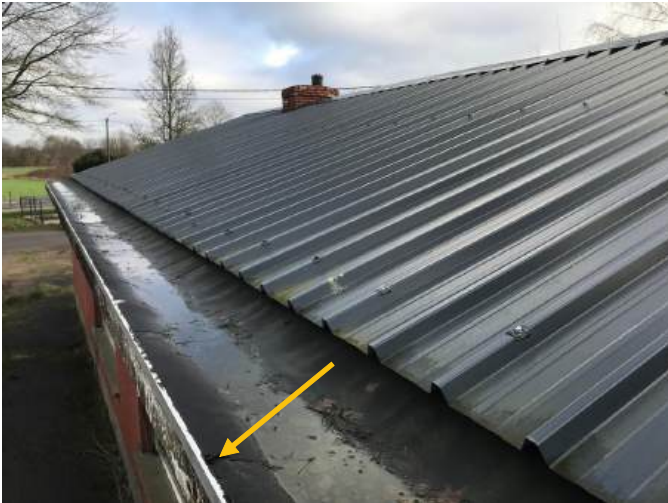
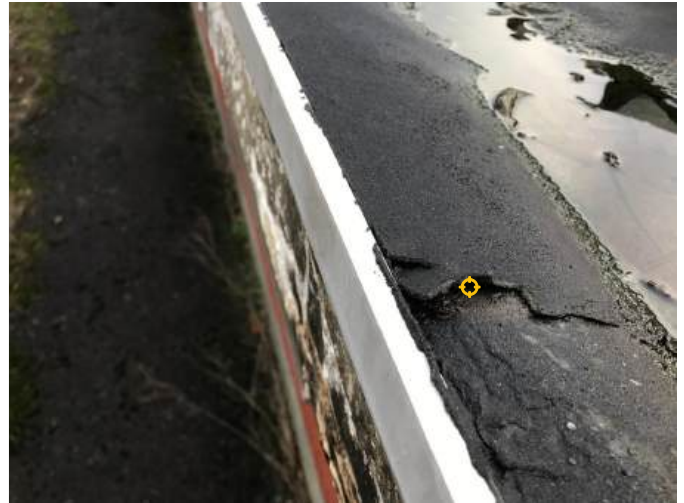
Fiche 15: Roofing met staalname

Geen asbest

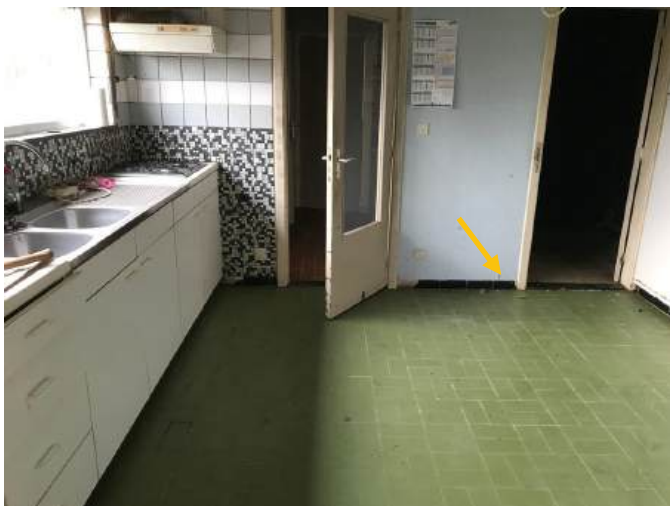
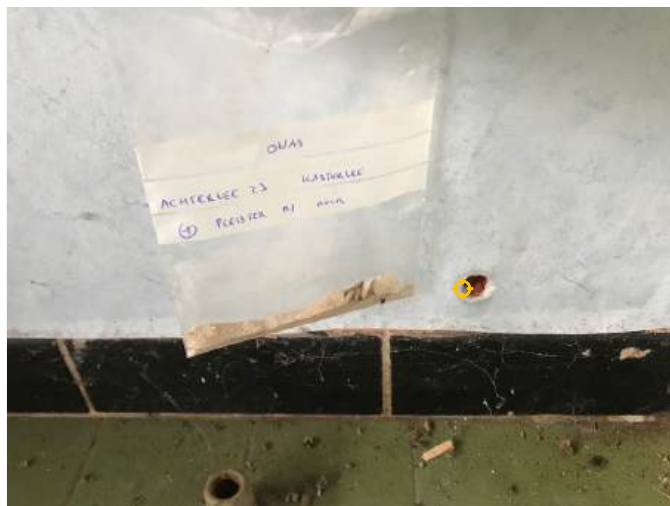
Fiche 16: Pleister Mengstaal Muur

Geen asbest
