# Asbestinventarisatetest

Swolfsstraat 5/7, 8300 Knokke-Heist

Attestnummer : **20240604-000067.000**

Uitgegeven op : **04.06.2024**

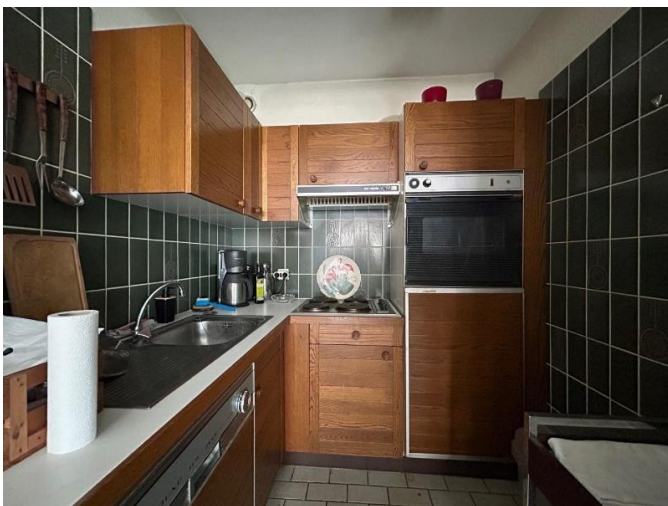
De tegels konden niet verder onderzocht worden naar verlijming van de tegel. Dit behoort tot destructief onderzoek en dit is niet noodzakelijk voor dit attest. Bij het verwijderen van de tegels moet er aandacht worden gegeven dat er mogelijk asbestverdacht lijm werd gebruikt voor de bevestiging.

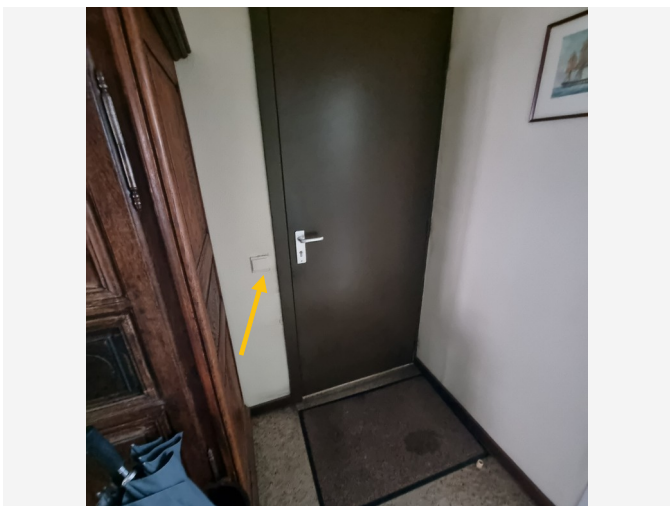
In de woning zijn er op verschillende plaatsen bakelieten stopcontacten en schakelaars aanwezig. Wees aandachtig bij het verwijderen van de toepassing dat deze asbestverdachte materialen zijn.

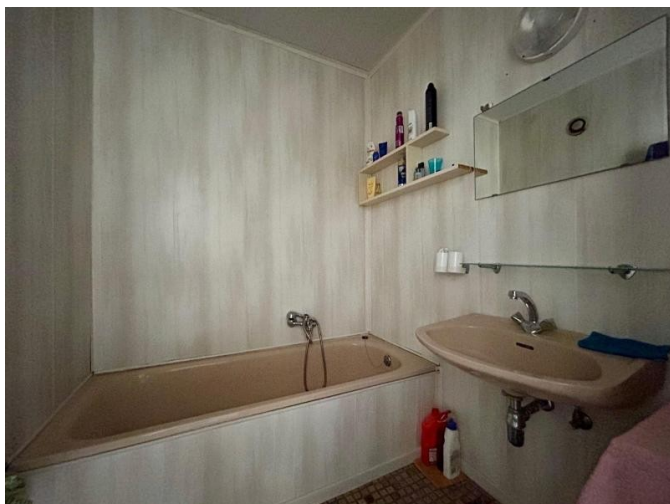
Het is niet zichtbaar of hier nog pleisterwerk aanwezig is onder het materiaal, dit is destructief onderzoek en niet noodzakelijk voor dit attest. Bij het constateren van oud pleisterwerk bij afname van het materiaal moet er eerst stalen genomen worden

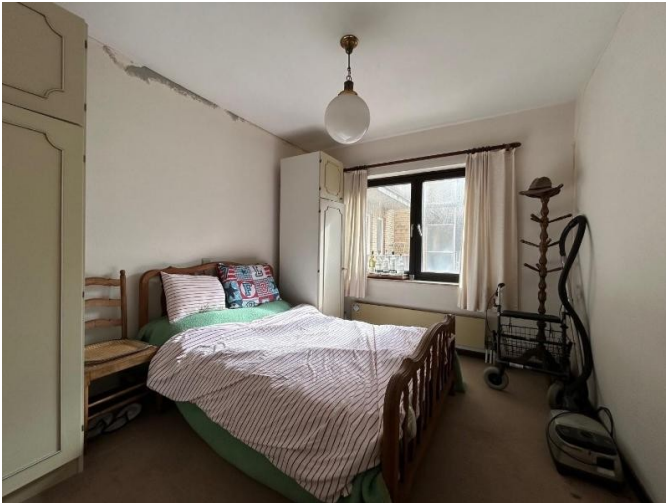
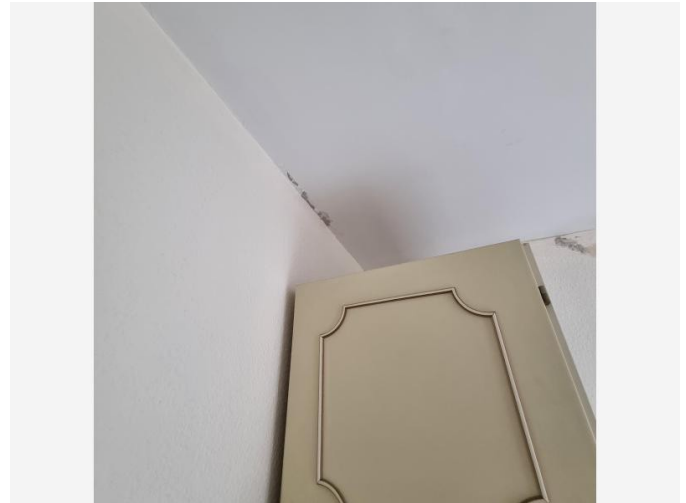
## Fiche 4: Pleisterwerk Plafond

Geen asbest

#	Type	Referentie	Resultaat
4.1	Mengmonster	MM02	Geen asbest

<b>Gebondenheid op basis van bindmiddel</b>	Niet-hechtgebonden
<b>Hoeveelheid (oppervlakte - dikte - aantal)</b>	• 76,06 m <sup>2</sup> - 0,30 cm - 1 stuk
<b>Totaal volume</b>	0,228 m <sup>3</sup>
<b>Identificatiemethode</b>	Vaststelling met monstername
<b>Destructieve handeling voor identificatie</b>	Nee
<b>Opmerking</b>	<p>Hal: pleisterwerk aanwezig - staalname ter hoogte van de deur naar de rechtste slaapkamer</p> <p>verblijfsruimte: pleisterwerk aanwezig - staalname in de linkse slaapkamer</p> <p>natte ruimte: badkamer plaatmateriaal , keuken wel pleisterwerk - staalname in de keuken</p> <p>Stooklokaal: pleisterwerk aanwezig - staalname bij plafond ter hoogte van de ketel</p>

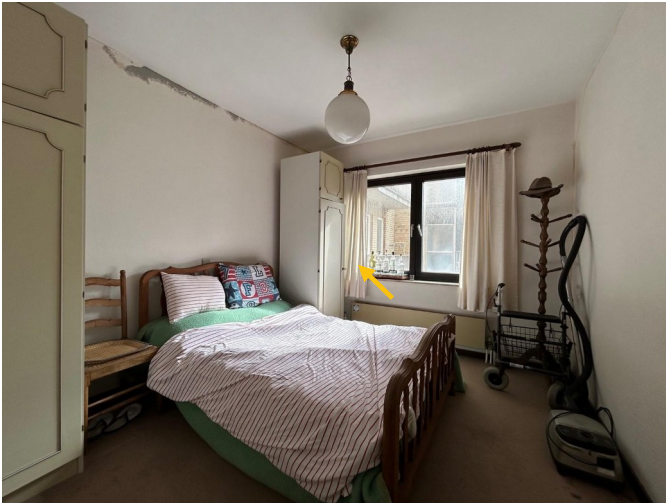
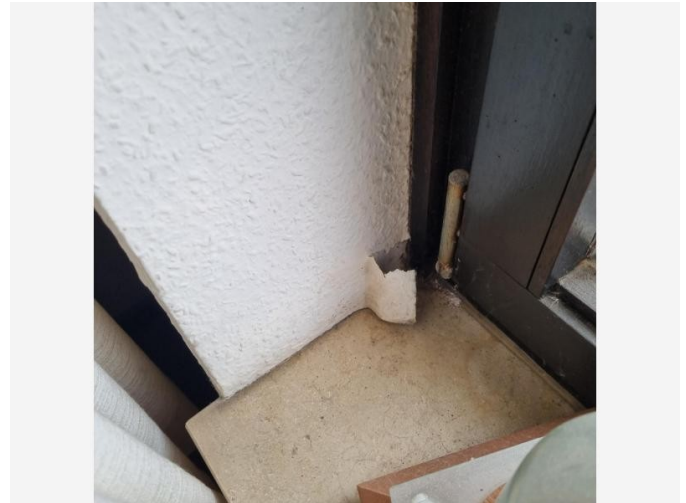
## Fiche 5: Pleisterwerk Muur

Geen asbest

#	Type	Referentie	Resultaat
5.1	Mengmonster	MM01	Geen asbest

<b>Gebondenheid op basis van bindmiddel</b>	Niet-hechtgebonden
<b>Hoeveelheid (oppervlakte - dikte - aantal)</b>	• 76,06 m <sup>2</sup> - 1,00 cm - 1 stuk
<b>Totaal volume</b>	0,761 m <sup>3</sup>
<b>Identificatiemethode</b>	Vaststelling met monstername
<b>Destructieve handeling voor identificatie</b>	Nee
<b>Opmerking</b>	<p>Hal: pleisterwerk aanwezig - staalname rechts van de inkomdeur als je binnenkomt in de hal</p> <p>verblijfsruimte: pleisterwerk aanwezig - staalname bij raam linkse slaapkamer</p> <p>natte ruimte: badkamer geen pleisterwerk aanwezig, in keuken wel - staalname boven de kast</p> <p>Stooklokaal: pleisterwerk aanwezig - staalname in de hoek bij de deur</p>

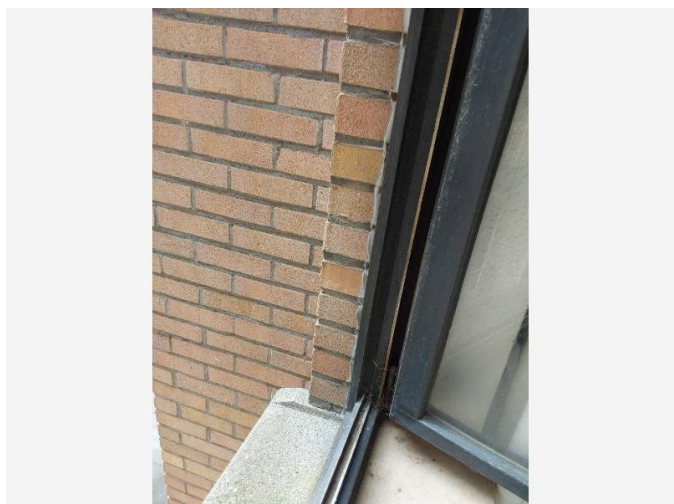
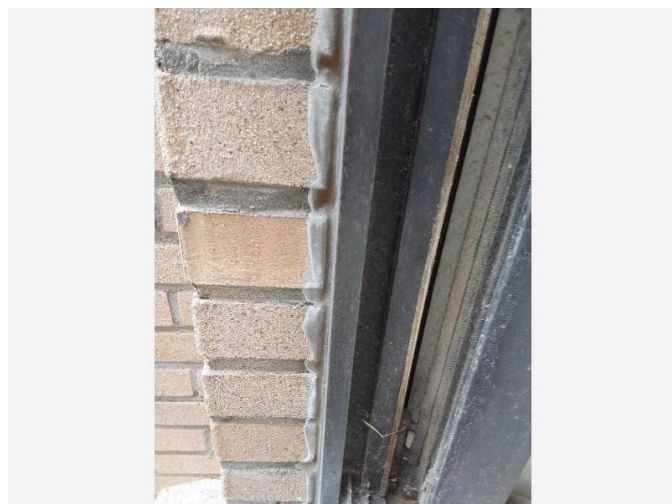
# Fiche 6: Mastiek tussen beglazing en gevelmetselwerk - achtergevel

Geen asbest

#	Type	Referentie	Resultaat
6.1	Mengmonster	MM03	Geen asbest

<b>Bindmiddel van materiaal</b>	Kitten, mastiek, pasta
<b>Gebondenheid op basis van bindmiddel</b>	Hecht
<b>Hoeveelheid (gewicht - aantal)</b>	<ul style="list-style-type: none"><li>• 1,50 kg - 1 stuk</li></ul>
<b>Totaal gewicht</b>	1,50 kg
<b>Identificatiemethode</b>	Vaststelling met monstername
<b>Destructieve handeling voor identificatie</b>	Nee
<b>Opmerking</b>	De hoeveelheid is een indicatie. Er was enkel verdachte mastiek aanwezig aan de achterzijde.
