NOTA TECHNISCH ADVIES

Betreft schade woning
Daaleinestraat 78
3720 Kortesseem

Datum 15 juli 2024 plaatsbezoek
18 juli 2024 verslag

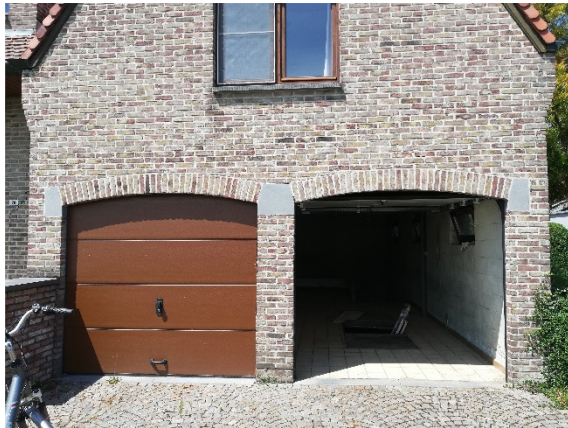
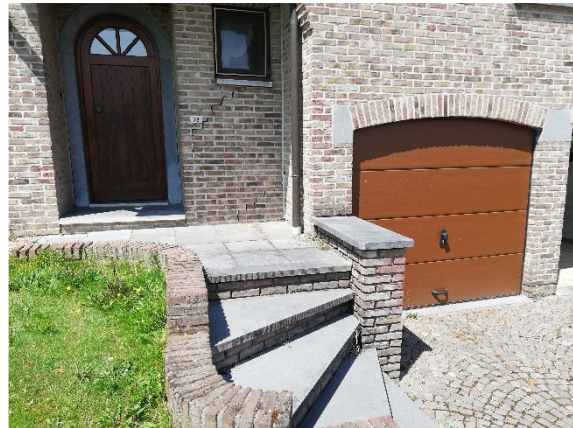
De woning vertoont scheuren die zich concentreren in de zone onder de garage, rechts van de inkom. We zien in de rollaag boven de linker garagepoort een barst die schuin rechts omhoog loopt en in de rollaag boven de rechter poort een gespiegelde barst.

Rechts van de inkomdeur, in de wand van de WC, zien we twee parallelle barsten die van linksonder naar rechtsboven lopen en verder lopen boven het raampje.

De scheuren wijzen op een duidelijke zetting van de linker garage, waar niet toevallig de pomp gesitueerd was.

Vervolgens moet de structuur van de woning hersteld worden. Barsten in metselwerk moeten overbrugd worden met spiraalankers, zowel in de dragende wanden als in de gevelsteen. Rollagen moeten opgevoegd worden zodat er terug een horizontale druk in mogelijk is. Een rollaag die onvolledig of niet aangesloten is, werkt niet als balk. Het metselwerk van de rollaag zelf en erboven zou naar beneden kunnen vallen. Dit is het geval bij de garagepoorten, maar ook bij de boog in de tuin en de boog boven de voordeur in natuursteen.

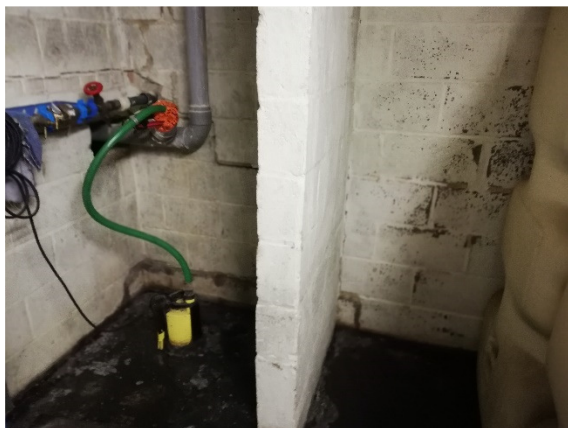
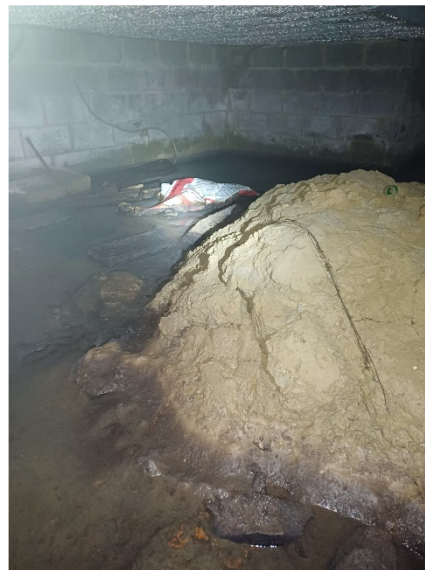
In de kelder achter de garages en onder de inkom en woonruimtes, staat een 10tal cm water. Onder de WC is een pomp geplaatst die water wegpompt als het hoger dan 10 cm komt. Deze pomp werd uitgeschakeld tijdens het plaatsbezoek.

Onder de garages, in de kruipkelder, staat momenteel ook een 10tal cm water, maar hier is een put gemaakt in de vloer, waar lang een pomp in heeft gestaan. Er is een hoop grond langs de put, die met het opgepompte water meevloede en telkens uit de put geschept werd. Deze pomp is een 5tal jaar geleden verwijderd.

De bron van het water in de woning is zeer waarschijnlijk het grondwater, dat kan binnendringen in de niet-waterdichte kelder. Door dit water intensief en voor lange periode weg te pompen, zijn ondergrondse waterstromingen ontstaan, die zand hebben meegenomen en zo holtes hebben doen ontstaan onder de fundering van de woning. Deze fundering is vervolgens verzakt, wat scheuren heeft veroorzaakt in de volledige bovengelegen structuur.

Allereerst moet het zetten van de woning gestopt worden, door het uitspoelen van grond te laten stoppen en dus niet langer water weg te pompen. Holtes onder de fundering, die in het verleden zijn ontstaan, moeten opgevuld worden. Enkele jaren geleden werd onder de inkomhal 8 m³ PUR-schuim ingespoten onder de keldervloer. Dit heeft al veel holtes gevuld en het zetten van de woning kunnen afremmen. In de linkerachterhoek zijn echter ook holtes aanwezig, die toen niet gevuld zijn. Hier is een gelijkaardige werkwijze aangewezen.

We raden aan het grondwater te laten stijgen tot het natuurlijke niveau. Zo worden er geen ondergrondse waterstromen gecreëerd die de bodem kunnen uitspoelen. De zone die vaak volloopt met water, kan opgevuld worden met steenpuin of kiezel, zodat water hierin kan stijgen en dalen, maar de kelder toch als kruipruimte bruikbaar is. Verder is het zeer belangrijk de kelder intensief te verluchten, aangezien de luchtvochtigheid er steeds erg hoog zal zijn. Mechanische verluchting is noodzakelijk.

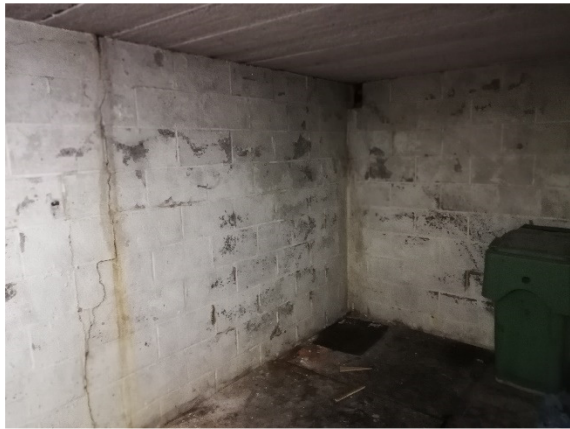
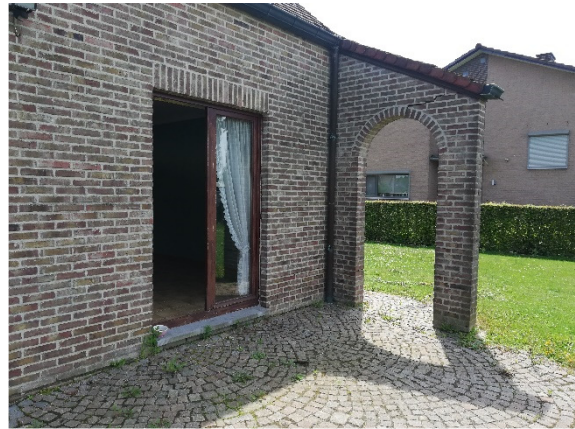
In de kelderruimte onder de leefruimte, zien we in de linker zijwand een verticale scheur. In de leefruimte zelf zijn ook enkele scheuren zichtbaar, rondom de linker achterhoek. Buiten zien we hier een boog, die gebarsten is; de kolom hiervan vertoont een verticale zetting.

Ook wijzen de barsten op een zetting van de linker achterhoek van de woning.

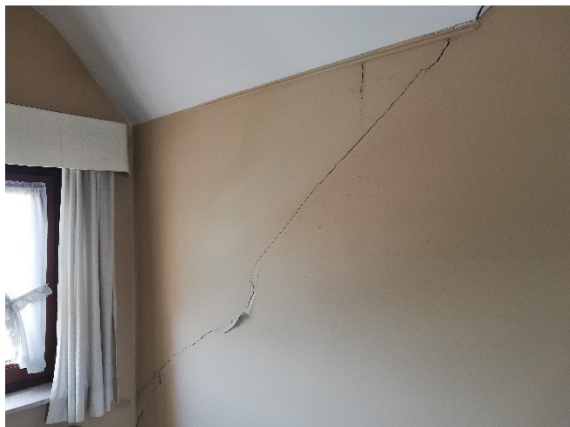
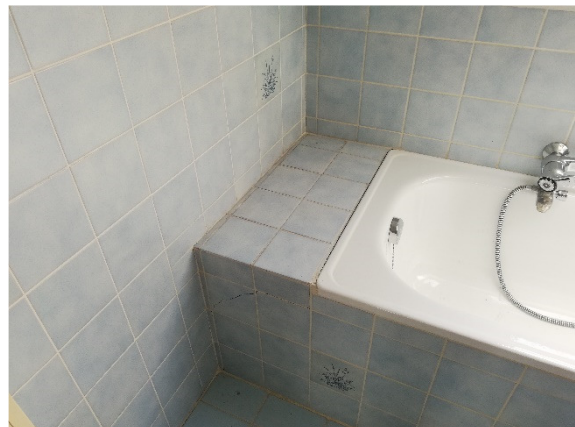
Op de verdiepingen zijn verschillende barsten zichtbaar, meestal in de aansluitingen van de dakkapellen. Getegelde oppervlakken tonen sneller scheuren dan flexibelere afwerkingsmaterialen. Dit zien we zowel in de badkamer boven, als op gelijkvloers in de leefruimte.

De structuur op de verdiepingen heeft de vervorming van de kelderverdieping niet kunnen volgen, waardoor hier scheuren zijn ontstaan. Deze ontstaan eerst op “zwakke plekken” namelijk daar waar twee verschillende materialen op mekaar aansluiten. Het inplijsteren van een netje in de afwerking, kan dit verhelpen, maar enkel als de oorzaak van het scheuren is weggenomen en de structuur nog weinig beweegt.

Herstel van de afwerking, onder andere het terug rechten van deuren en ramen zodat ze vlot open en dicht kunnen, is de laatste stap.
