Asbestinventarisatattest

Maastrichtersteenweg 121, 3770 Riemst

Attestnummer : 20241217-000165.002

Uitgegeven op : 09.01.2025

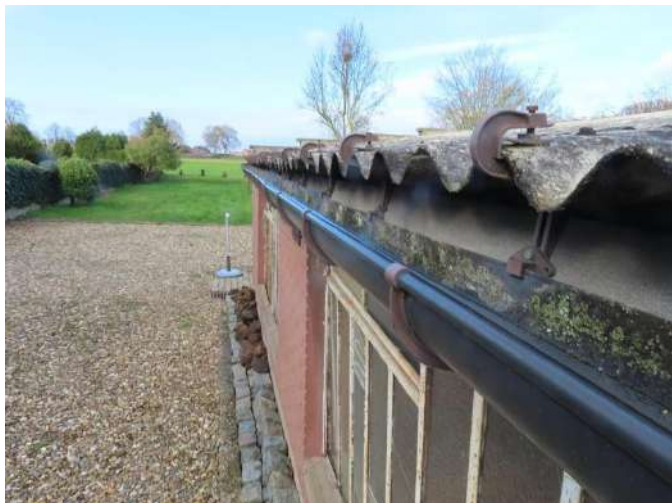
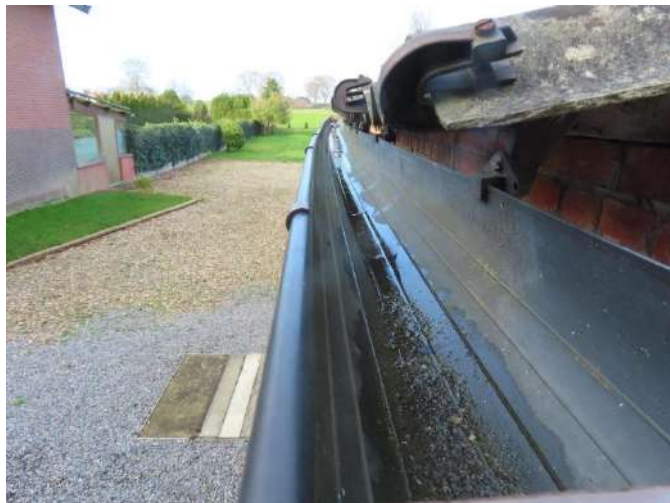
Fiche 1: Mos en slibafval in de goot onder het asbestcementdak

Asbestmateriaal - afvalstof

Het asbestmateriaal valt onder de mijlpaal van 2040.

Dringend verwijderen

- Verwijder het asbestafval.

- Eenvoudige handelingen: mag via doe-het-zelf of door werknemer(s) met opleidingsattest eenvoudige handelingen
Verwijdering mag via eenvoudige handelingen. Zorg ervoor dat je het afval dubbel verpakt in daarvoor voorziene verpakking voor asbest en binnenbrengen bij containerpark in de asbestcontainer. Voor meer info kijk op www.limburg.net voor de plaatsen voor asbestverwijdering. Zorg ervoor dat je een FFP3 masker en handschoenen draagt tijdens de verwijdering. Kijk voor de huidige regelgeving ivm asbestverwijderingsmethodes op <https://ovam.vlaanderen.be/voorzorgsmaatregelen-bij-asbestverwijdering> of "Toelichting" achteraan beschreven in het asbestattest, waar de methodieken asbestverwijdering worden toegelicht

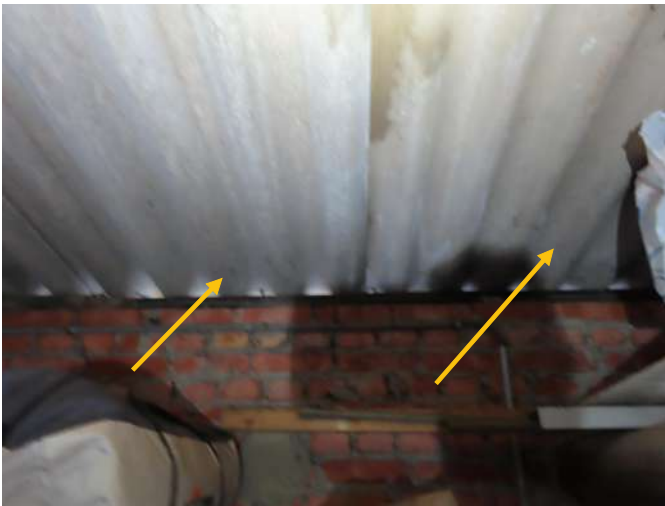
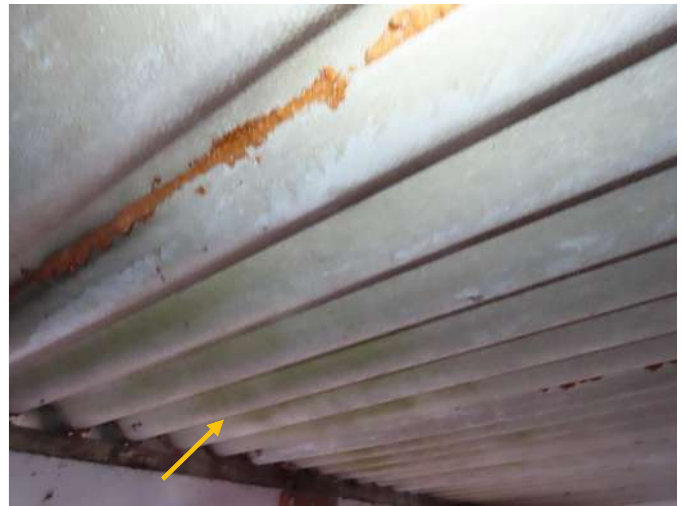
Het asbestmateriaal valt onder de mijlpaal van 2034.

Dringend verwijderen

De asbesthoudend platen hebben geen onderdak in de berging. Zorg ervoor dat je deze niet beschadigd door het verplaatsen van kasten of andere hoge dingen.

Eindbeoordeling materiaalrisico	Hoog materiaalrisico en/of hoge kans op vezelvrijgave
Opmerking	De golfplaten zijn vrij aan buitenlucht en binnenlucht.

Gebondenheid	Categorie 1: hechtgebonden in oorsprong
Asbestsoort (vezeltype)	Crocidoliet aanwezig
Asbestconcentratie	Laag (< 50%)
Afschermingsgraad van het gehele materiaal	Geheel of deels (ook) vrij aan de binnenlucht
Toestand van het materiaal	Matig beschadigd, matig verweerd

Beschrijving	Golfplaten in asbestcement
Omgeving	Grenst aan binnen- en buitenlucht
Primaire drager	Schuin dak
Asbestmateriaal	Dak- en gevelbekleding - Golfplaat
Bindmiddel van asbestmateriaal	Cement
Gebondenheid op basis van bindmiddel	Hecht
Hoeveelheid (oppervlakte - aantal)	<ul style="list-style-type: none">• 50,00 m² - 1 stuk
Totale oppervlakte	50,00 m ²
Eenvoudig bereikbaar	Ja
Bevestigingswijze	<ul style="list-style-type: none">• Geschroefd
Identificatiemethode	Vaststelling zonder monsternamen
Destructieve handeling voor identificatie	Nee

- Zorg voor een veilig beheer. Vermijd het beschadigen van het asbestmateriaal. Controleer de toestand jaarlijks op wijzigingen.
- Verwijder dit asbestmateriaal zo snel mogelijk. Volg de toestand goed op.
- Hemelwater dat afspoelt van asbestcement daken of gevels kan asbestdeeltjes bevatten. Gebruik het enkel voor gesloten circuits (bv. spoelen toiletten). Reinig na het vervangen van het dak of de gevel de dakgoten en regenwaterput of -ton om asbesthoudend sediment of slib te verwijderen

- Eenvoudige handelingen: mag via doe-het-zelf of door werknemer(s) met opleidingsattest eenvoudige handelingen
Deze mogen verwijderd worden mits het inacht nemen van de persoonlijke beschermingsmiddelen (FP3 masker, handschoenen, wegwerpoveral Tyvek) en verwijdering in de voor asbestvoorzien stortingplaats in dubbel gewikkelde verpakking. Voor meer info kijk op www.limburg.net voor de stortplaatsen waar men asbesthoudende golfplaten mag naar toebrengen. Kijk voor de huidige regelgeving ivm asbestverwijderingsmethodes op <https://ovam.vlaanderen.be/voorzorgsmaatregelen-bij-asbestverwijdering> of "Toelichting" achteraan beschreven in het asbestattest, waar de methodieken asbestverwijdering worden

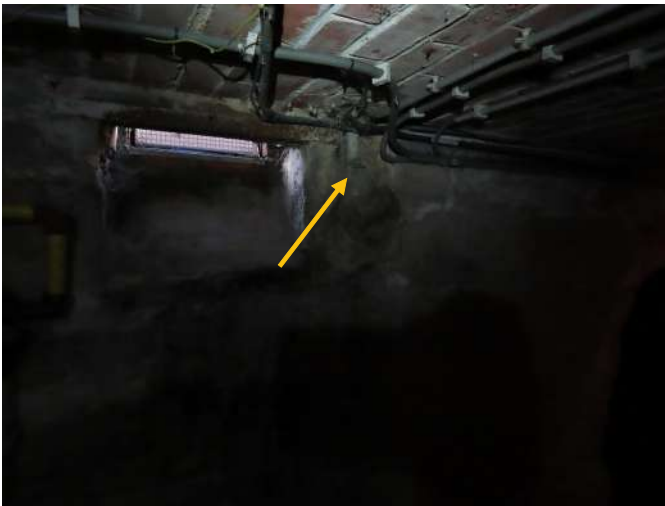
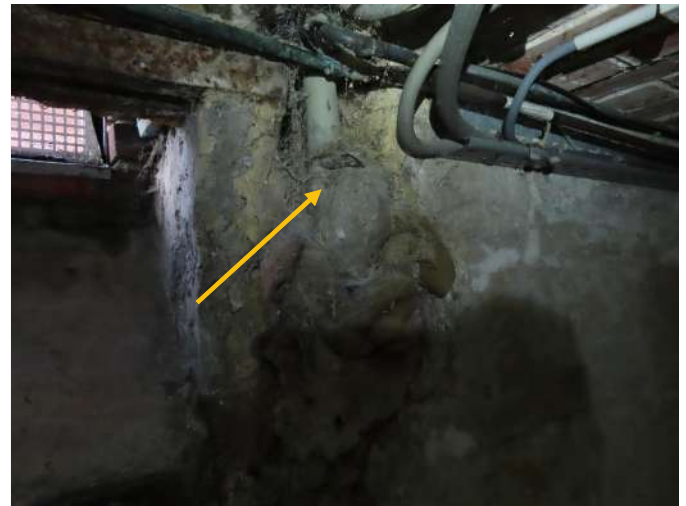
Het asbestmateriaal valt onder de mijlpaal van 2040.

Verwijderen

Omwille van de toestand is het aan te raden deze buis te verwijderen zodat de kapotte delen zich niet gaan verpreiden of op de grond vallen.

Eindbeoordeling materiaalrisico	Verhoogd materiaalrisico en/of verhoogde kans op vezelvrijgave
---------------------------------	--

Gebondenheid	Categorie 1: hechtgebonden in oorsprong
Asbestsoort (vezeltype)	Crocidoliet aanwezig
Asbestconcentratie	Laag (< 50%)
Afschermingsgraad van het gehele materiaal	Geheel of deels (ook) vrij aan de binnenlucht
Toestand van het materiaal	Licht beschadigd, licht verweerd. Intact calciumsilicaatmateriaal of categorie III 'gebondenheid'

Beschrijving	Asbestcementbuis in de kelder
Omgeving	Binnen
Primaire drager	HVAC infrastructuur en uitrusting
Asbestmateriaal	Buis, koker, leiding, pijp, doorvoer
Bindmiddel van asbestmateriaal	Cement
Gebondenheid op basis van bindmiddel	Hecht
Hoeveelheid (lengte - omtrek - dikte - aantal)	<ul style="list-style-type: none">• 0,25 m - 40,00 cm - 1,00 cm - 1 stuk
Totaal volume	0,001 m ³
Eenvoudig bereikbaar	Ja
Bevestigingswijze	<ul style="list-style-type: none">• Verlijmd, ingegoten, versmeerd
Identificatiemethode	Vaststelling zonder monstername
Destructieve handeling voor identificatie	Nee
Opmerking	Dit is het zichtbaar gedeelte. Vermoedelijk loopt de buis door onder de grond naar buiten.

- Zorg voor een veilig beheer. Vermijd het beschadigen van het asbestmateriaal. Controleer de toestand jaarlijks op wijzigingen.
- Verwijder dit asbestmateriaal zo snel mogelijk. Volg de toestand goed op.

- Eenvoudige handelingen: mag via doe-het-zelf of door werknemer(s) met opleidingsattest eenvoudige handelingen
Indien je de buis kan verwijderen zonder ze kapot te maken of te breken kan dit via werknemers met opleidingsattest. De cementbuis in zijn geheel verwijderen en inpakken in dubbelzijdige plastic die voorzien is voor asbestafval. Gebruik de nodige persoonlijke beschermingsmiddelen zoals een FFP3 masker en handschoenen. Kijk voor info over de parken voor asbestafval op www.limburg.net. Voor meer info over de asbestverwijderingsmethodes zie ook <https://ovam.vlaanderen.be/voorzorgsmaatregelen->

- Hermetische zone (erkend asbestverwijderaar)
De toepassing zit ingekapseld en kan niet verwijderd worden zonder te beschadigen. Vandaar te verwijderen onder hermetische zone door een erkend asbestverwijderaar.

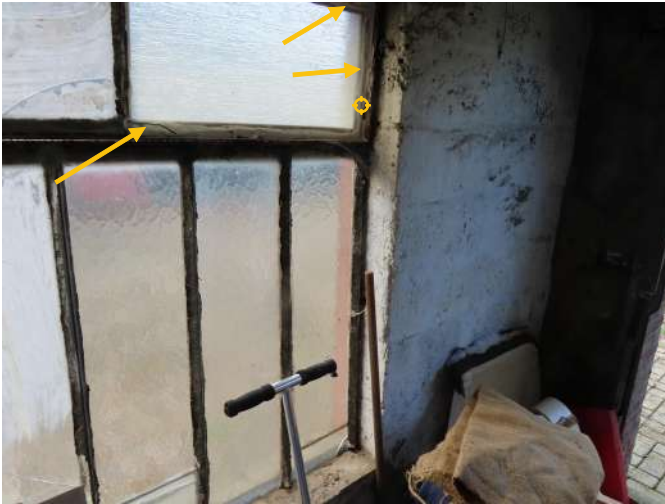
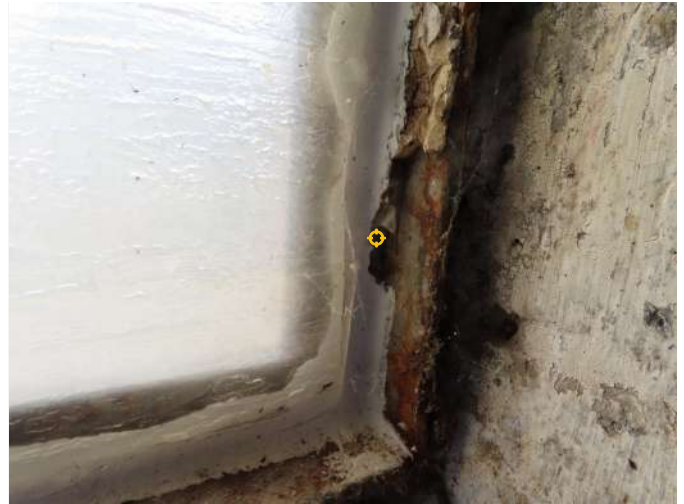
Het asbestmateriaal valt onder de mijlpaal van 2040.

Verwijderen

Eindbeoordeling materiaalrisico	Verhoogd materiaalrisico en/of verhoogde kans op vezelvrijgave
---------------------------------	--

Gebondenheid	Categorie 1: hechtgebonden in oorsprong
Asbestsoort (vezeltype)	Alleen chrysotiel
Asbestconcentratie	Laag (< 50%)
Afschermingsgraad van het gehele materiaal	Geheel of deels vrij aan de buitenlucht
Toestand van het materiaal	Matig beschadigd, matig verweerd

#	Type	Referentie	Resultaat
4.1	Puntmonster	06122024/5	Chrysotiel

Beschrijving	Mastiek ramen
Omgeving	Grenst aan binnen- en buitenlucht
Primaire drager	Wandopening verticaal (raam, deur, ...)
Asbestmateriaal	In-situ afwerkingslagen - Pasta, stopverf, voegsel, stopsel, vulsel, mastiek, katten, ...
Bindmiddel van asbestmateriaal	Kitten, mastiek, pasta
Gebondenheid op basis van bindmiddel	Hecht
Hoeveelheid (gewicht - aantal)	<ul style="list-style-type: none">• 0,25 kg - 3 stuks
Totaal gewicht	0,75 kg
Eenvoudig bereikbaar	Ja
Bevestigingswijze	<ul style="list-style-type: none">• Verlijmd, ingegoten, versmeerd
Identificatiemethode	Vaststelling met monsternamen
Destructieve handeling voor identificatie	Nee

- Zorg voor een veilig beheer. Vermijd het beschadigen van het asbestmateriaal. Controleer de toestand jaarlijks op wijzigingen.
- Verwijder dit asbestmateriaal zo snel mogelijk. Volg de toestand goed op.

- Eenvoudige handelingen: mag via doe-het-zelf of door werknemer(s) met opleidingsattest eenvoudige handelingen
Deze toepassing mag verwijderd worden door werknemers met opleidingsattest asbest (8u) . Zorg voor het dragen van de nodige persoonlijke beschermingsmiddelen (masker FP3, handschoenen). Het afval dient verpakt te worden in dubbele plastic die voorzien is voor asbestafval. Voor meer info over plaatsen waar asbestafval kan afgeleverd worden kijk op www.limburg.net. Kijk voor de huidige regelgeving ivm asbestverwijderingsmethodes op <https://ovam.vlaanderen.be/voorzorgsmaatregelen-bij-asbestverwijdering> of "Toelichting" achteraan beschreven in het asbestattest, waar de methodieken asbestverwijdering worden toegelicht.

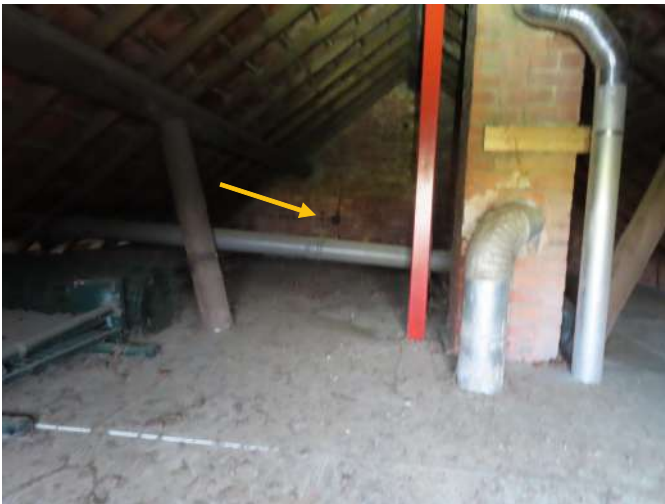
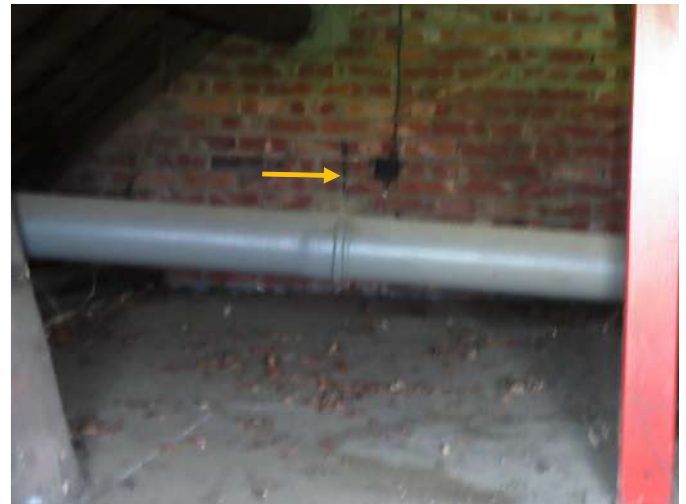
Het asbestmateriaal valt onder de mijlpaal van 2040.

Zorgvuldig beheren

Eindbeoordeling materiaalrisico	Laag materiaalrisico en/of verlaagde kans op vezelvrijgave
---------------------------------	--

Gebondenheid	Categorie 1: hechtgebonden in oorsprong
Asbestsoort (vezeltype)	Crocidoliet aanwezig
Asbestconcentratie	Laag (< 50%)
Afschermingsgraad van het gehele materiaal	Geheel of deels (ook) vrij aan de binnenlucht
Toestand van het materiaal	Onbeschadigd, niet verweerd

Beschrijving	Bakelietenschakelaars en stopcontact
Omgeving	Binnen
Primaire drager	Communicatie en elektrische infrastructuur en uitrusting
Asbestmateriaal	Plaat, paneel, tablet - Type Bakeliet
Bindmiddel van asbestmateriaal	Kunststof of -hars
Gebondenheid op basis van bindmiddel	Hecht
Hoeveelheid (oppervlakte - dikte - aantal)	• 0,15 m ² - 1,00 cm - 4 stuks
Totaal volume	0,006 m ³
Eenvoudig bereikbaar	Ja
Bevestigingswijze	• Geschroefd
Identificatiemethode	Vaststelling zonder monstername
Destructieve handeling voor identificatie	Nee

- Zorg voor een veilig beheer. Vermijd het beschadigen van het asbestmateriaal. Controleer de toestand jaarlijks op wijzigingen.

- Eenvoudige handelingen: mag via doe-het-zelf of door werknemer(s) met opleidingsattest eenvoudige handelingen
De bakelieten schakelaars mogen via doe het zelf verwijderd worden. Zorg ervoor dat je de schakelaars/stopcontact dubbel verpakt in daarvoor voorziene verpakking voor asbest en binnenbrengen bij containerpark in de asbestcontainer. Voor meer info kijk op www.limburg.net voor de plaatsen voor asbestverwijdering. Zorg ervoor dat je de toepassing niet beschadigd en draag een FFP3 masker en handschoenen tijdens de verwijdering.. De afwasbak in zijn geheel verwijderen en inpakken in dubbelzijdige plastic die voorzien is voor asbestafval. Gebruik de nodige persoonlijke beschermingsmiddelen zoals een FFP3 masker en handschoenen. Kijk voor info over de parken voor asbestafval op www.limburg.net . Voor meer info over de asbestverwijderingsmethodes zie ook <https://ovam.vlaanderen.be/voorzorgsmaatregelen-bij-asbestverwijdering> of "Toelichting" achteraan beschreven in het asbestattest, waar de methodieken asbestverwijdering worden toegelicht.

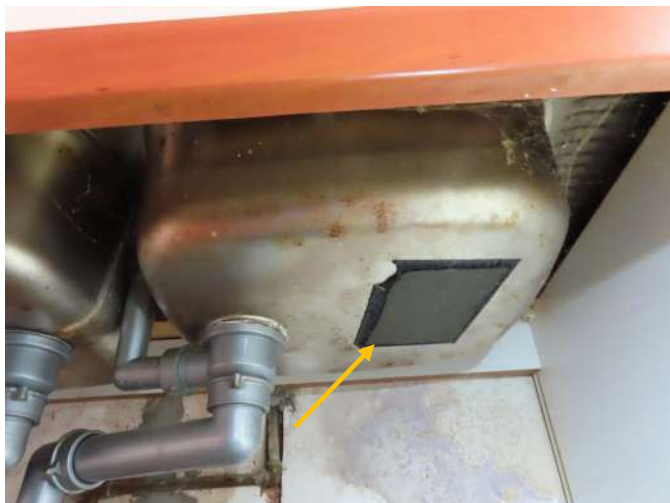
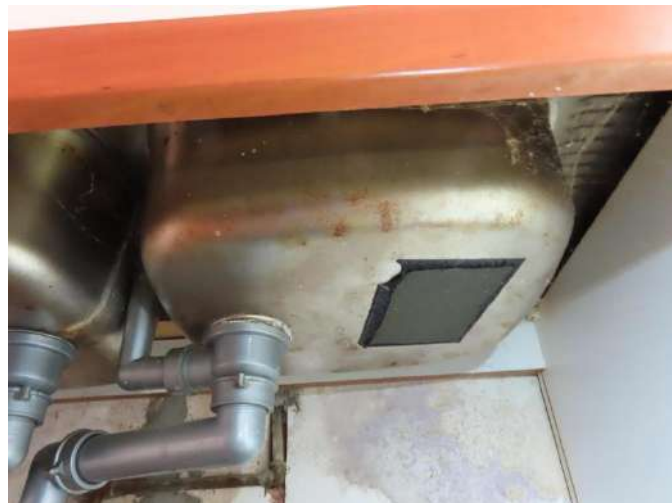
Het asbestmateriaal valt onder de mijlpaal van 2040.

Zorgvuldig beheren

Eindbeoordeling materiaalrisico	Laag materiaalrisico en/of verlaagde kans op vezelvrijgave
---------------------------------	--

Gebondenheid	Categorie 1: hechtgebonden in oorsprong
Asbestsoort (vezeltype)	Crocidoliet aanwezig
Asbestconcentratie	Laag (< 50%)
Afschermingsgraad van het gehele materiaal	Geheel of deels (ook) vrij aan de binnenlucht
Toestand van het materiaal	Onbeschadigd, niet verweerd

Beschrijving	Bitumen anti dreun lapje onder gootsteen keuken
Omgeving	Binnen
Primaire drager	Inrichting (meubilair, ...)
Asbestmateriaal	Koord, lint, band, strip
Bindmiddel van asbestmateriaal	Bitumen (roofing, teer, asfalt)
Gebondenheid op basis van bindmiddel	Hecht
Hoeveelheid (gewicht - aantal)	<ul style="list-style-type: none">• 0,25 kg - 1 stuk
Totaal gewicht	0,25 kg
Eenvoudig bereikbaar	Ja
Bevestigingswijze	<ul style="list-style-type: none">• Verlijmd, ingegoten, versmeerd
Identificatiemethode	Vaststelling zonder monstername
Destructieve handeling voor identificatie	Nee
Opmerking	Bitumen lapje onder gootsteen in de keuken

- Zorg voor een veilig beheer. Vermijd het beschadigen van het asbestmateriaal. Controleer de toestand jaarlijks op wijzigingen.

- Eenvoudige handelingen: mag via doe-het-zelf of door werknemer(s) met opleidingsattest eenvoudige handelingen
De afwasbak in zijn geheel verwijderen en inpakken in dubbelzijdige plastic die voorzien is voor asbestafval. Gebruik de nodige persoonlijke beschermingsmiddelen zoals een FFP3 masker en handschoenen. Kijk voor info over de parken voor asbestafval op www.limburg.net. Voor meer info over de asbestverwijderingsmethodes zie ook <https://ovam.vlaanderen.be/voorzorgsmaatregelen->

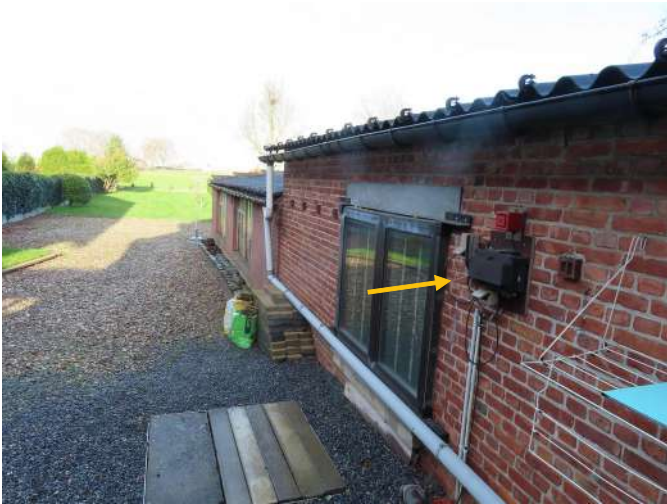
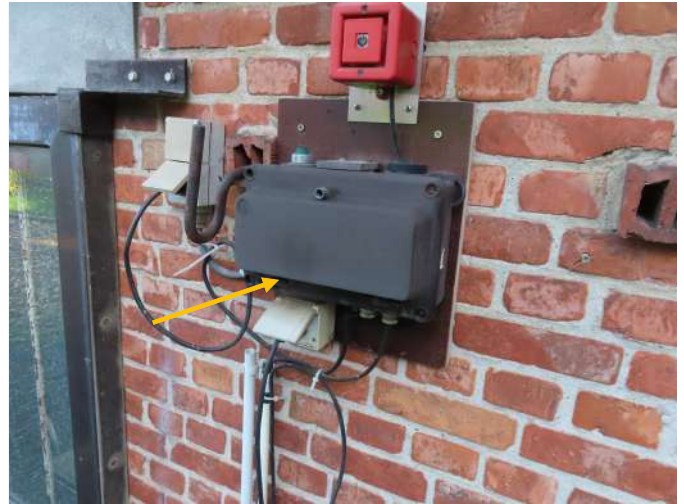
Het asbestmateriaal valt onder de mijlpaal van 2040.

Zorgvuldig beheren

Eindbeoordeling materiaalisico	Laag materiaalisico en/of verlaagde kans op vezelvrijgave
--------------------------------	---

Gebondenheid	Categorie 1: hechtgebonden in oorsprong
Asbestsoort (vezeltype)	Crocidoliet aanwezig
Asbestconcentratie	Laag (< 50%)
Afschermingsgraad van het gehele materiaal	Geheel of deels vrij aan de buitenlucht
Toestand van het materiaal	Licht beschadigd, licht verweerd. Intact calciumsilicaatmateriaal of categorie III 'gebondenheid'

Beschrijving	Bakelieten kastje buitenkant
Omgeving	Buiten
Primaire drager	Communicatie en elektrische infrastructuur en uitrusting
Asbestmateriaal	Plaat, paneel, tablet - Type Bakeliet
Bindmiddel van asbestmateriaal	Kunststof of -hars
Gebondenheid op basis van bindmiddel	Hecht
Hoeveelheid (oppervlakte - dikte - aantal)	• 0,75 m ² - 1,00 cm - 1 stuk
Totaal volume	0,008 m ³
Eenvoudig bereikbaar	Ja
Bevestigingswijze	• Geschroefd
Identificatiemethode	Vaststelling zonder monsternamen
Destructieve handeling voor identificatie	Nee

- Zorg voor een veilig beheer. Vermijd het beschadigen van het asbestmateriaal. Controleer de toestand jaarlijks op wijzigingen.

- Eenvoudige handelingen: mag via doe-het-zelf of door werknemer(s) met opleidingsattest eenvoudige handelingen
Het bakelieten kastje mag via doe het zelf verwijderd worden. Zorg ervoor dat je het kastje dubbel verpakt in daarvoor voorziene verpakking voor asbest en binnenbrengen bij containerpark in de asbestcontainer. Voor meer info kijk op www.limburg.net voor de plaatsen voor asbestverwijdering. Zorg ervoor dat je het kastje niet beschadigd en draag een FFP3 masker en handschoenen tijdens de verwijdering.. De afwasbak in zijn geheel verwijderen en inpakken in dubbelzijdige plastic die voorzien is voor asbestafval. Gebruik de nodige persoonlijke beschermingsmiddelen zoals een FFP3 masker en handschoenen. Kijk voor info over de parken voor asbestafval op www.limburg.net . Voor meer info over de asbestverwijderingsmethodes zie ook <https://ovam.vlaanderen.be/voorzorgsmaatregelen-bij-asbestverwijdering> of "Toelichting" achteraan beschreven in het asbestattest, waar de methodieken asbestverwijdering worden toegelicht.

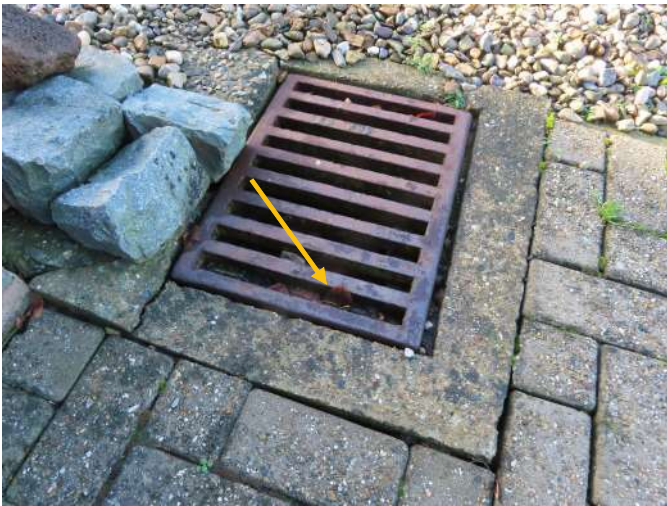
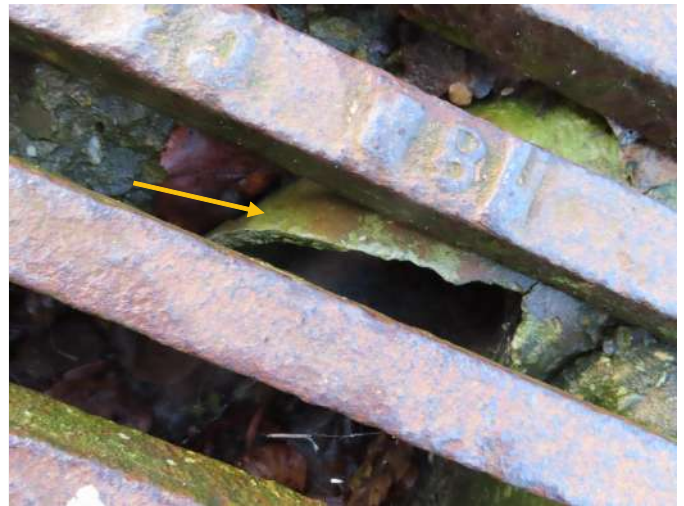
Het asbestmateriaal valt onder de mijlpaal van 2040.

Zorgvuldig beheren

Controleer de buis regelmatig op beschadiging want die gaat mee de riolering in.

Beschrijving	Cementbuis onder rooster
Omgeving	Buiten
Primaire drager	HVAC infrastructuur en uitrusting
Asbestmateriaal	Buis, koker, leiding, pijp, doorvoer
Bindmiddel van asbestmateriaal	Cement
Gebondenheid op basis van bindmiddel	Hecht
Hoeveelheid (lengte - omtrek - dikte - aantal)	<ul style="list-style-type: none">• 0,25 m - 40,00 cm - 1,00 cm - 1 stuk
Totaal volume	0,001 m ³
Eenvoudig bereikbaar	Ja
Bevestigingswijze	<ul style="list-style-type: none">• Onbekend
Identificatiemethode	Vaststelling zonder monstername
Destructieve handeling voor identificatie	Nee
Opmerking	Dit is het zichtbaar gedeelte van de buis. Vermoedelijk zit er nog meer in de grond wat we niet kunnen zien.

- Zorg voor een veilig beheer. Vermijd het beschadigen van het asbestmateriaal. Controleer de toestand jaarlijks op wijzigingen.
- Verwijder dit asbestmateriaal zo snel mogelijk. Volg de toestand goed op.

- Eenvoudige handelingen: mag via doe-het-zelf of door werknemer(s) met opleidingsattest eenvoudige handelingen
Deze mogen verwijderd worden door werknemers met opleidingsattest mits het inacht nemen van de persoonlijke beschermingsmiddelen (FP3 masker, handschoenen, wegwercoveral Tyvek) en verwijdering in de voor asbestvoorzien storting in dubbel gewikkelde verpakking. Voor meer info kijk op www.limburg.net voor de stortplaatsen waar men asbesthoudende materiaal mag naar toebrengen. De buis zit ingegraven voor een gedeelte. Er zullen dus graafwerken bij aan te pas komen. Zorg ervoor dat bij de graafwerken de buis niet beschadigd wordt. De afwasbak in zijn geheel verwijderen en inpakken in dubbelzijdige plastic die voorzien is voor asbestafval. Gebruik de nodige persoonlijke beschermingsmiddelen zoals een FFP3 masker en handschoenen. Kijk voor info over de parken voor asbestafval op www.limburg.net. Voor meer info over de asbestverwijderingsmethodes zie ook <https://ovam.vlaanderen.be/voorzorgsmaatregelen-bij-asbestverwijdering> of "Toelichting" achteraan

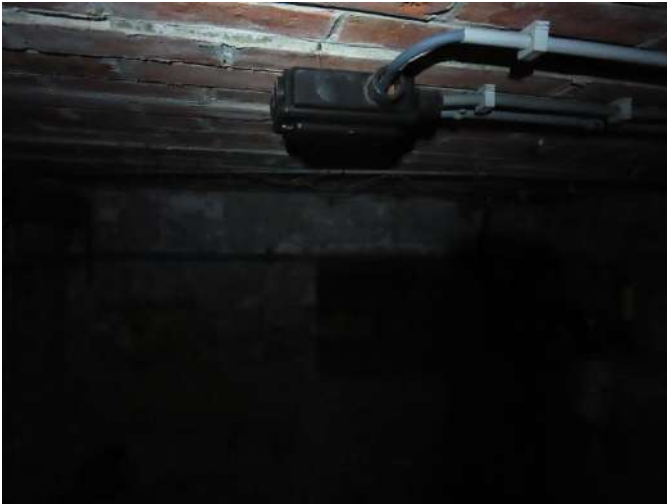
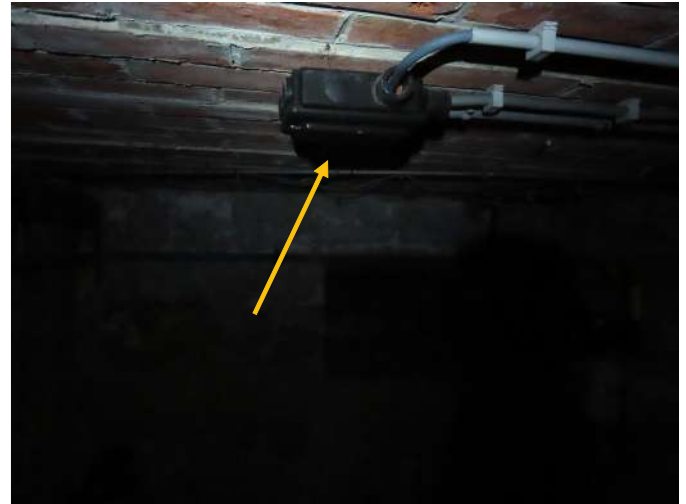
Beschrijving	Bakelieten kastje kelder
Omgeving	Binnen
Primaire drager	Communicatie en elektrische infrastructuur en uitrusting
Asbestmateriaal	Plaat, paneel, tablet - Type Bakeliet
Bindmiddel van asbestmateriaal	Kunststof of -hars
Gebondenheid op basis van bindmiddel	Hecht
Hoeveelheid (oppervlakte - dikte - aantal)	• 0,35 m ² - 1,00 cm - 1 stuk
Totaal volume	0,004 m ³
Eenvoudig bereikbaar	Ja
Bevestigingswijze	• Geschroefd
Identificatiemethode	Vaststelling zonder monstername
Destructieve handeling voor identificatie	Nee

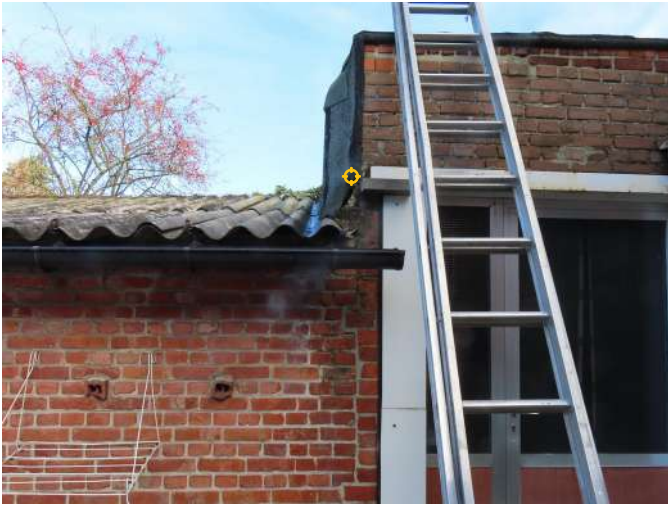
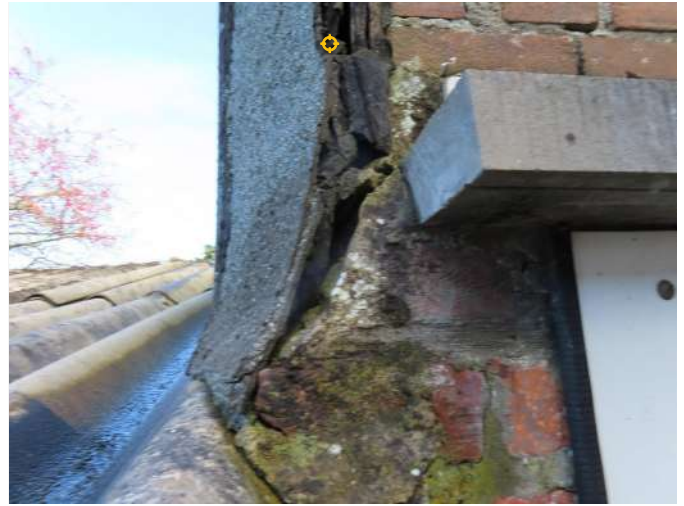
Fiche 19: Roofing plat dak

Geen asbest

Beschrijving	Roofing plat dak
Omgeving	Buiten
Primaire drager	Plat dak
Bindmiddel van materiaal	Bitumen (roofing, teer, asfalt)
Gebondenheid op basis van bindmiddel	Hecht
Hoeveelheid (oppervlakte - aantal)	• 65,00 m ² - 1 stuk
Totale oppervlakte	65,00 m ²
Identificatiemethode	Vaststelling met monstername
Destructieve handeling voor identificatie	Nee

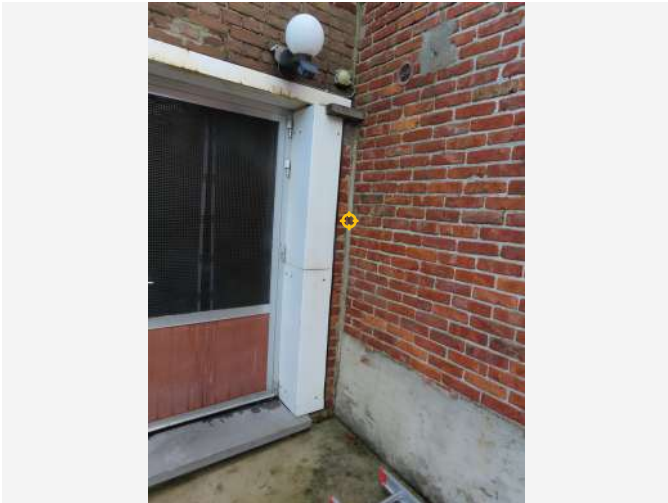
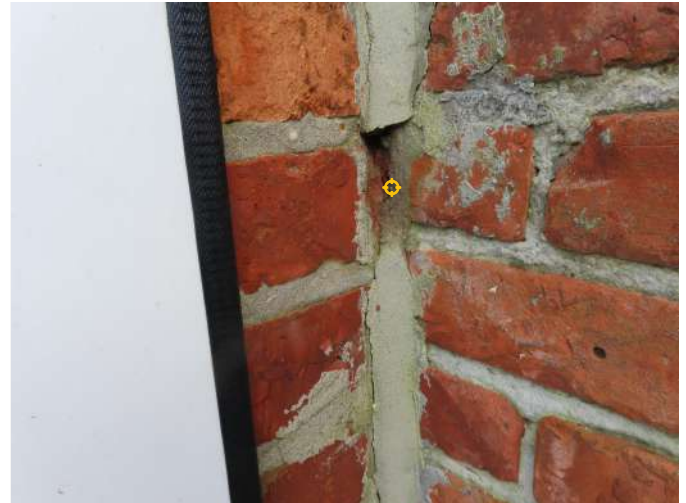
Beschrijving	Cementvoeg
Omgeving	Buiten
Primaire drager	Wandopening verticaal (raam, deur, ...)
Bindmiddel van materiaal	Cement
Gebondenheid op basis van bindmiddel	Hecht
Hoeveelheid (oppervlakte - dikte - aantal)	• 1,00 m ² - 1,00 cm - 1 stuk
Totaal volume	0,01 m ³
Identificatiemethode	Vaststelling met monstername
Destructieve handeling voor identificatie	Nee

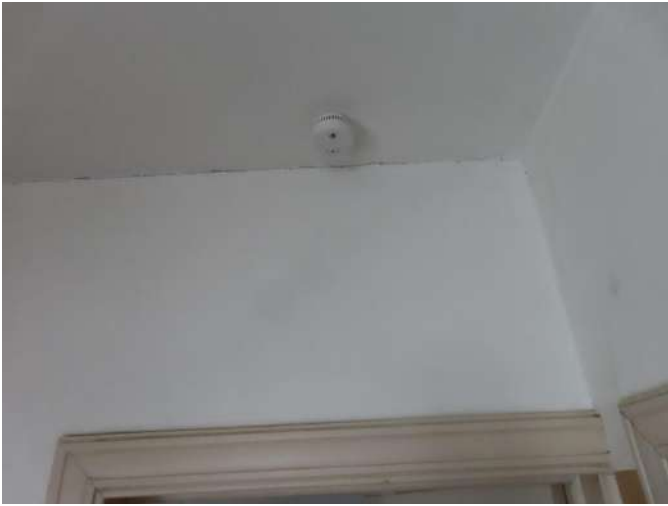
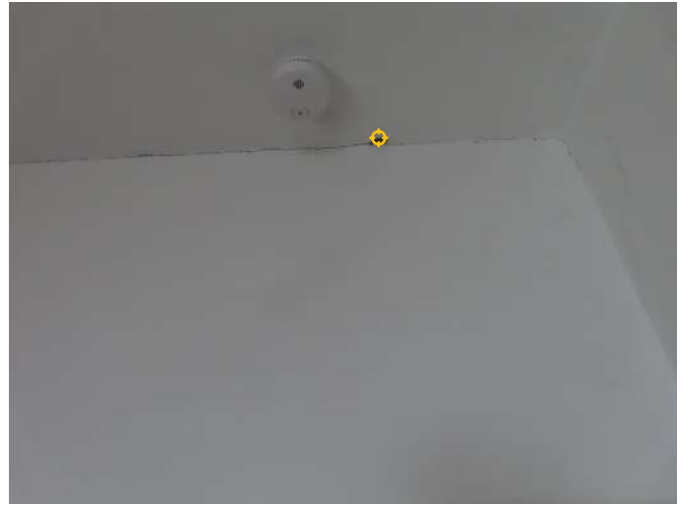
Fiche 22: Pleister plafond

Geen asbest

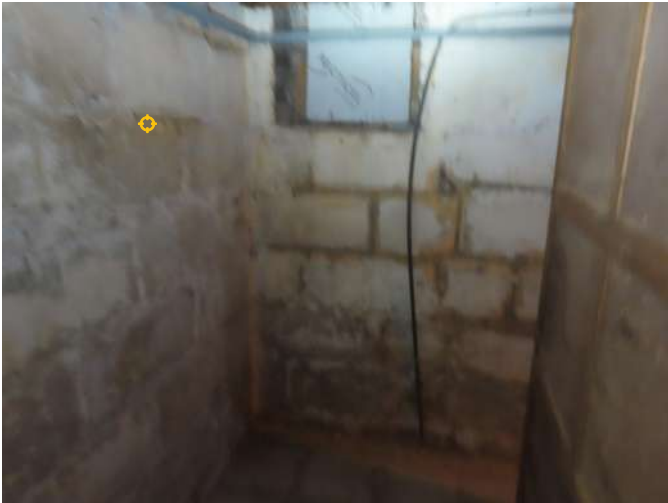
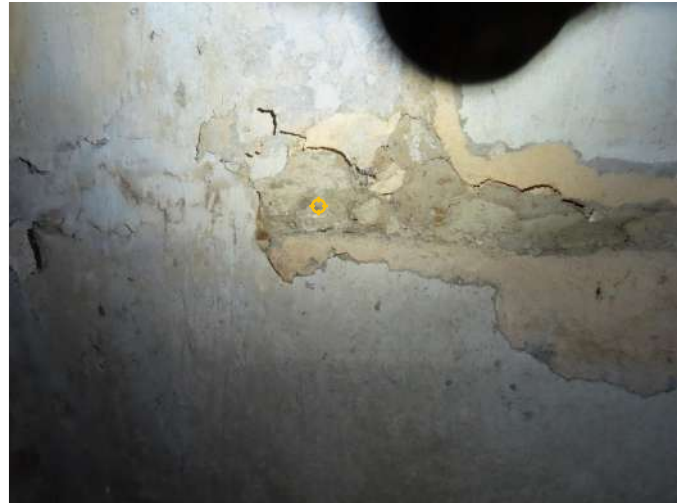
Fiche 23: Pleister muur kelder

Geen asbest

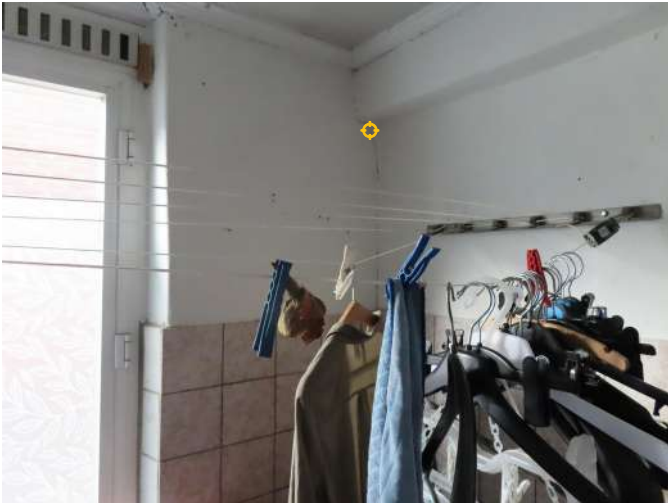
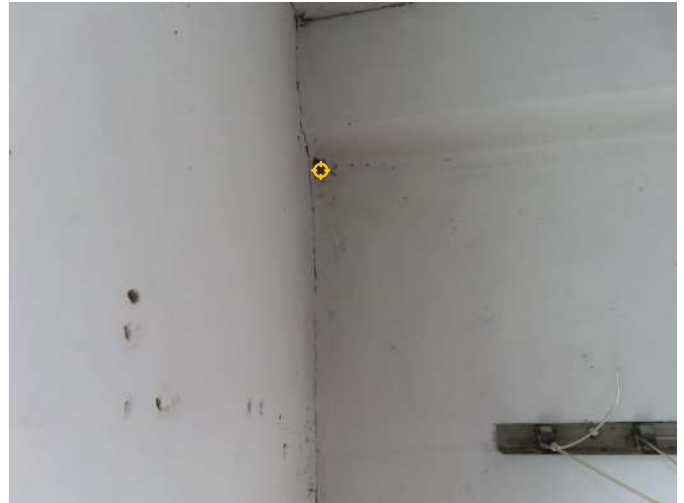
Fiche 24: Pleister muur

Geen asbest
