# Asbestinventarisatetest

Dardanellen 3, 3840 Tongeren-Borgloon

Attestnummer : 20251103-000063.000

## Zone 1: Woning

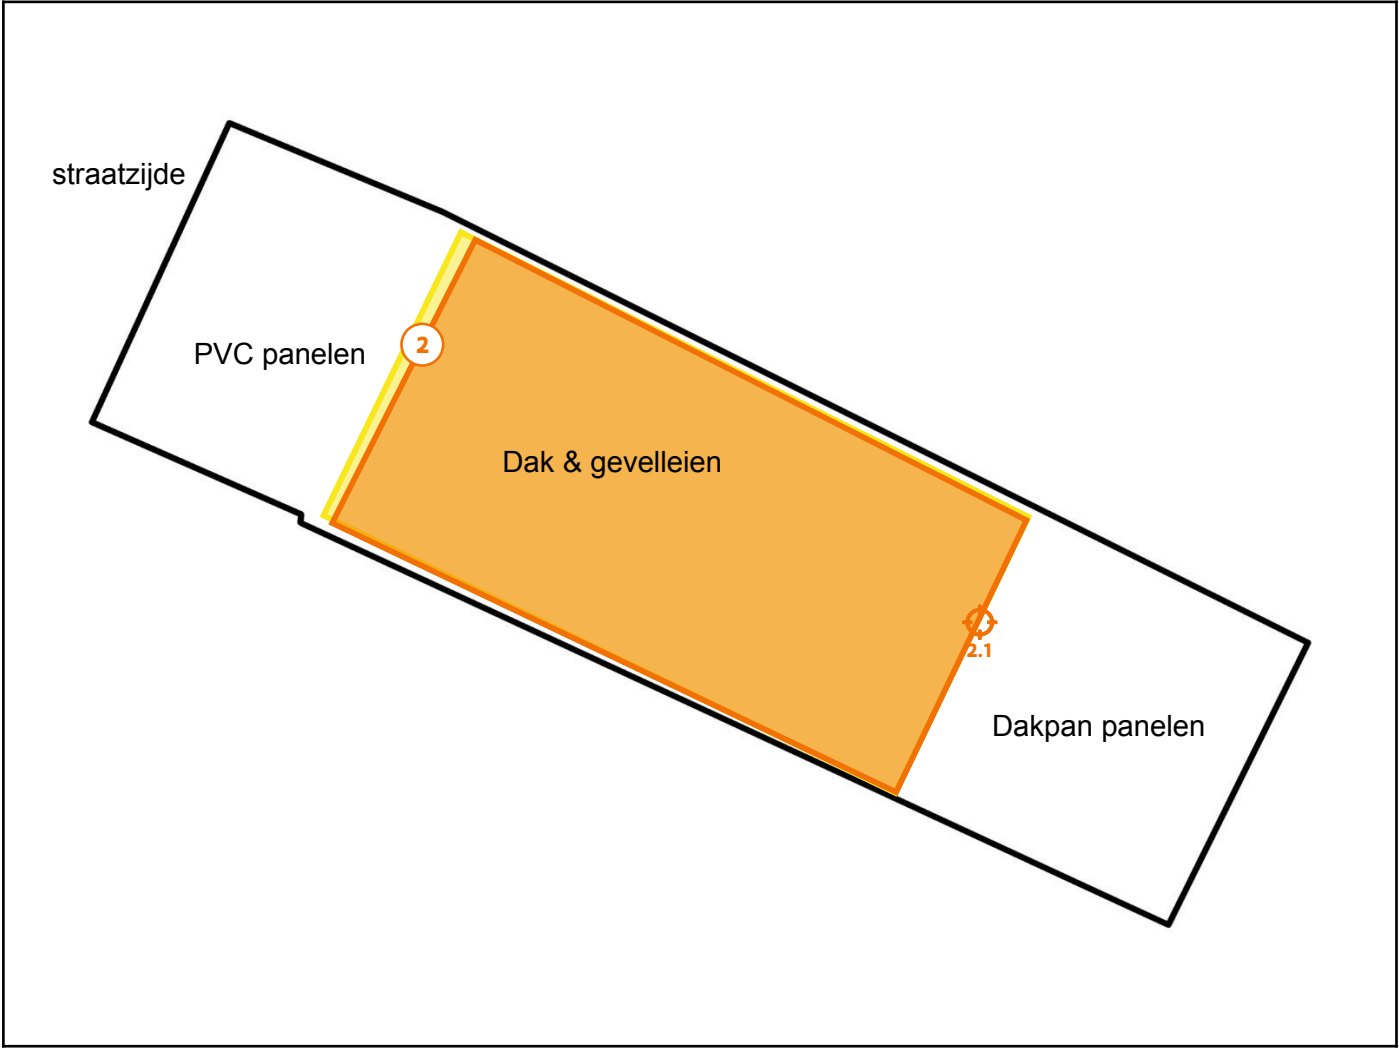
# Plan 1.4: Hoofdgebouw dakplan

| Beschrijving | Type | Actie |
|---|---|---|
| 2. Dak/gevelleien (met staalname) | Asbestmateriaal | <a href="#">Verwijderen</a> |

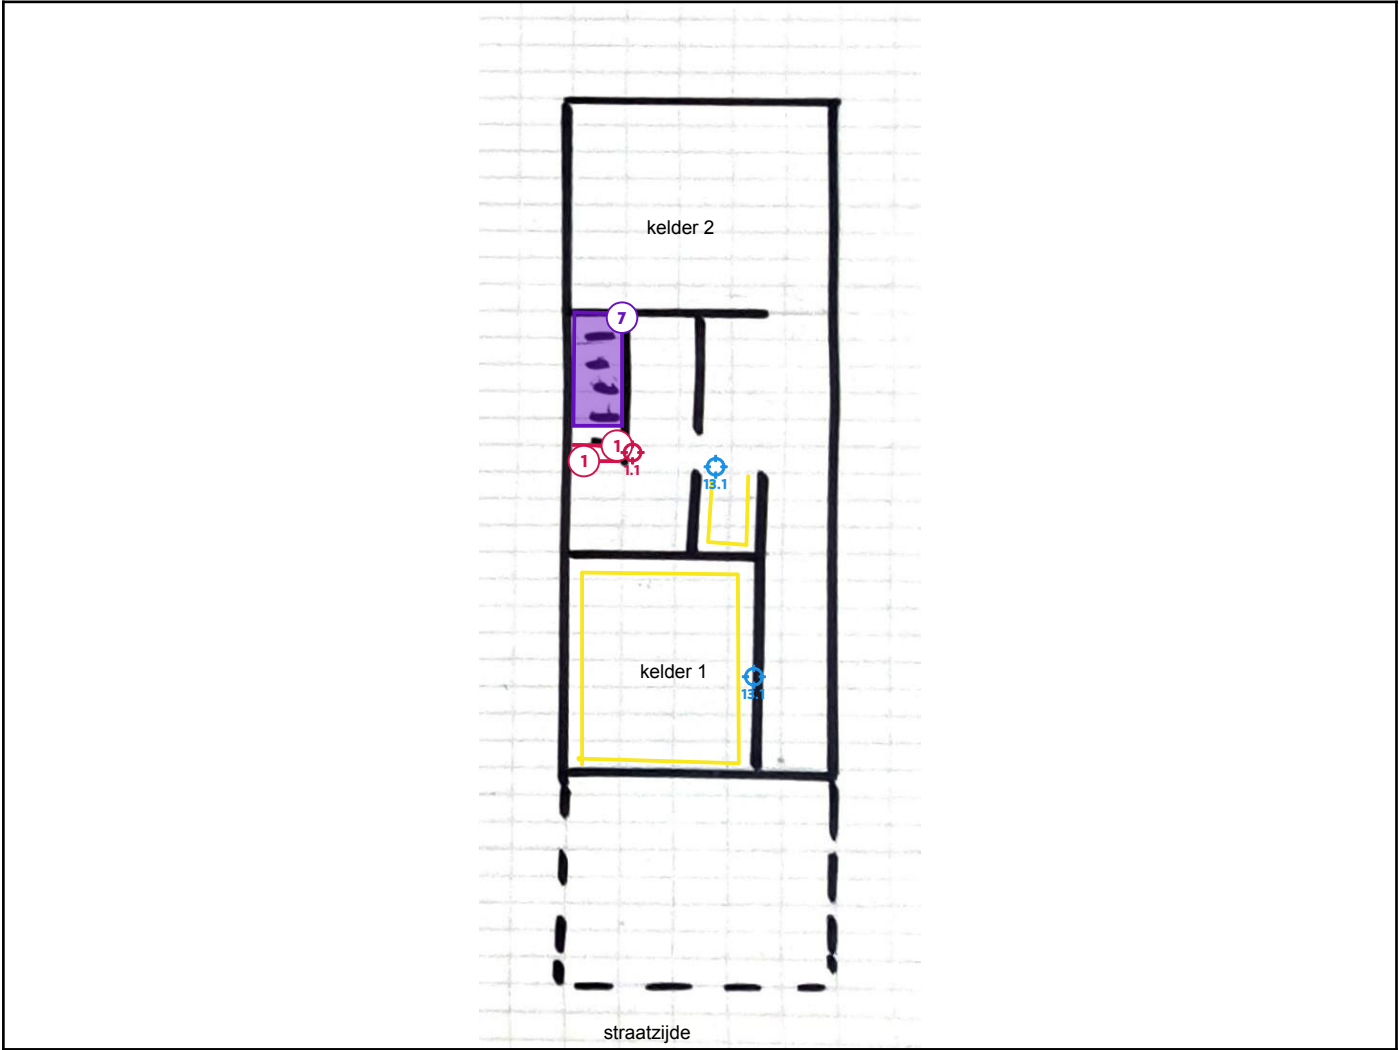
# Plan 1.6: V-1

| Beschrijving | Type | Actie |
|---|---|---|
| 1. Vinylvloer met kartonlaag kelder | Asbestmateriaal | Dringend verwijderen |
| 7. Vinylvloer niet verdacht keldertrap | Advies | - |
| 13. Cementering kelder | Geen asbest | - |

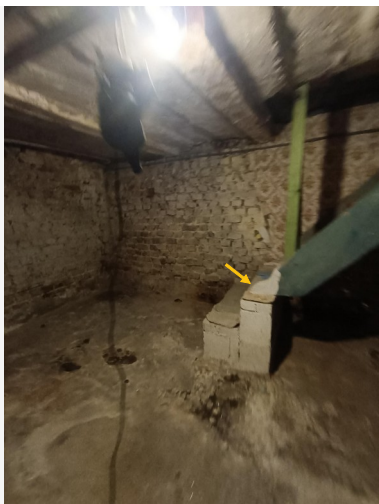
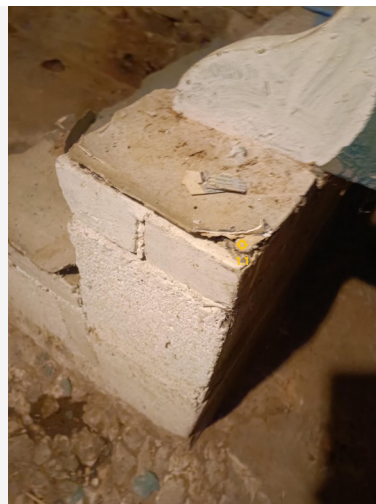
Een kartonnen onderlaag is losgebonden.

Bij het lostrekken van de vinyl zal de onderlaag scheuren.

| Eindbeoordeling materiaalrisico | Hoog materiaalrisico en/of hoge kans op vezelvrijgave |

| Gebondenheid | Categorie 2: niet-hechtgebonden met matrix |
| Asbestsoort (vezeltype) | Alleen chrysotiel |
| Asbestconcentratie | Hoog ( $\geq 50\%$ ) |
| Toestand van het materiaal | Matig beschadigd, matig verweerd |

**Dringend verwijderen**

- Zorg voor een veilig beheer. Vermijd het beschadigen van het asbestmateriaal. Controleer de toestand jaarlijks op wijzigingen.
- Scherm in afwachting van verwijdering het asbestmateriaal af van luchtstromingen en verstoring: bijvoorbeeld door het te verpakken, te fixeren, af te dekken, signalisatie - afbakening aan te brengen, ...

- Eenvoudige handelingen: enkel door erkend asbestverwijderaar  
Toepassing mag niet door doe-het-zelf verwijderd worden!

- Hermetische zone (erkend asbestverwijderaar)  
bevestiging gelijmd (wit of zwarte lijm) : HZ Erkend saneerder .

Lijmresten worden met een freesmachine verwijderd in een hermetische zone.

De vinylvloer mag tijdelijk afgedekt worden zonder deze verder te beschadigen (vb aftapen met kunststof folie met bovenop een losliggend tapijt )

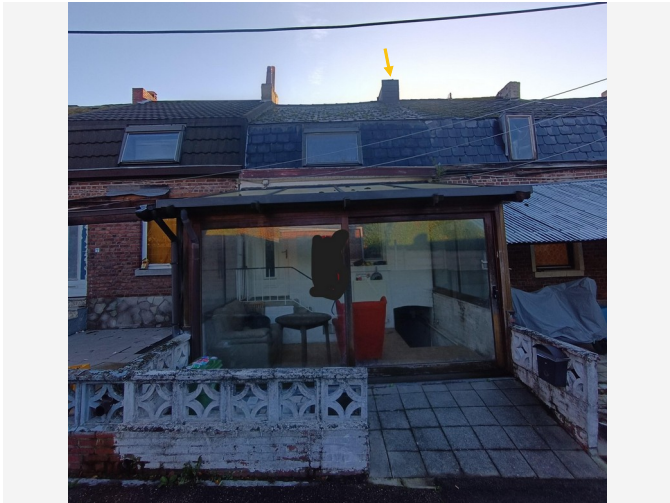
Situeringsfoto

**Reden:** Het te onderzoeken materiaal situeert zich hoger dan 3,50 m te rekenen vanaf een veilige ondergrond

**Uitleg van de asbestdeskundige:** Bij werken (dak of reiniging schouw) kan een stelling geplaatst worden , het is niet duidelijk of er asbestverdachte materialen aanwezig zijn in de schouw.

De schouw is bekleed met leien aan de buitenzijde.

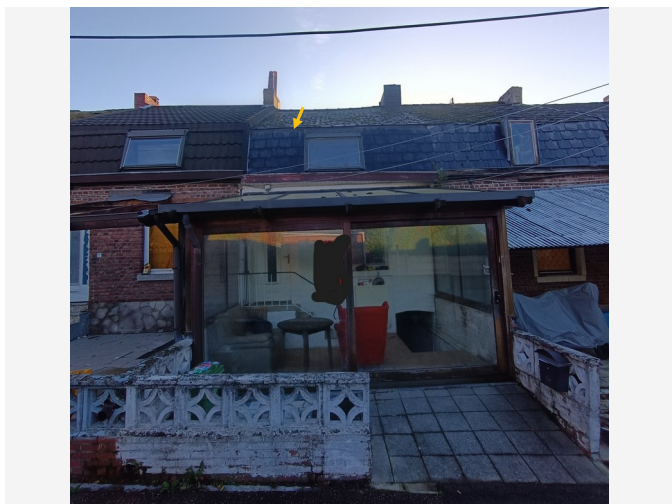
*Situeringsfoto*

**Reden:** Het te onderzoeken materiaal situeert zich hoger dan 3,50 m te rekenen vanaf een veilige ondergrond

**Uitleg van de asbestdeskundige:** Het is niet vast te stellen of er al dan niet een onderdak aanwezig is onder het zadeldak.

Het onderdak is op geen enkele manier bereikbaar via de binnenzijde van het pand en niet bereikbaar omwille van hogere situering dan 3.5m vanaf een veilige ondergrond en dus ook niet visueel waarneembaar.

Bij werken (dak of reiniging schouw) kan een stelling geplaatst worden , om bijkomend onderzoek te doen.

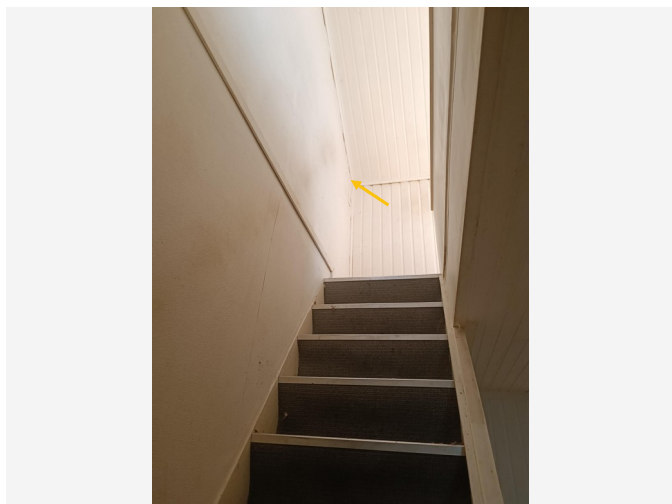
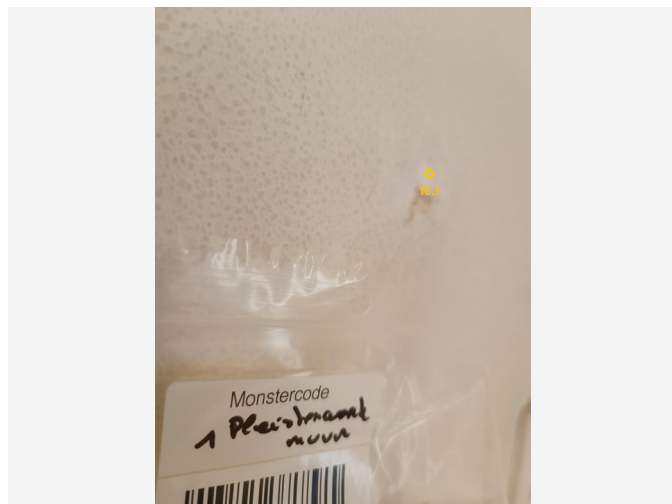
## Fiche 10: Pleisterwerk muren

Geen asbest

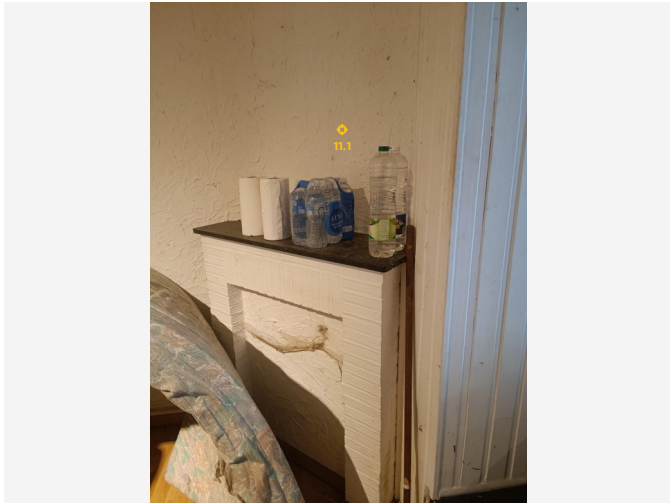
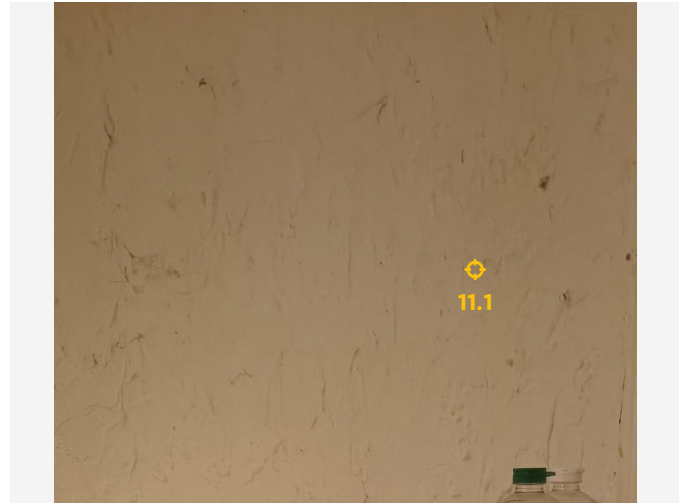
## Fiche 11: Muur alternatief pleisterwerk

Geen asbest

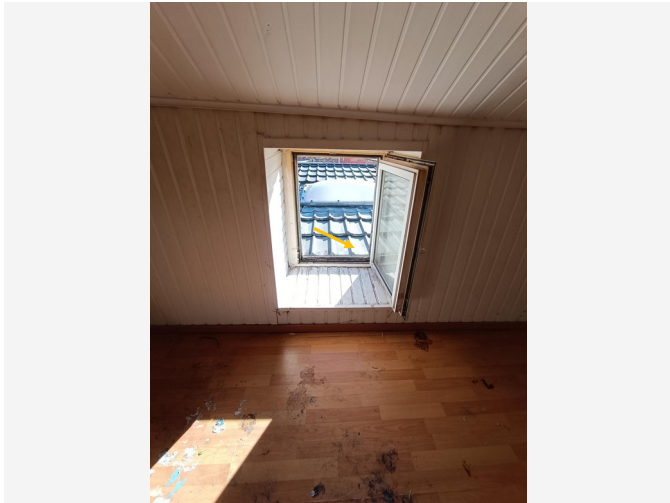
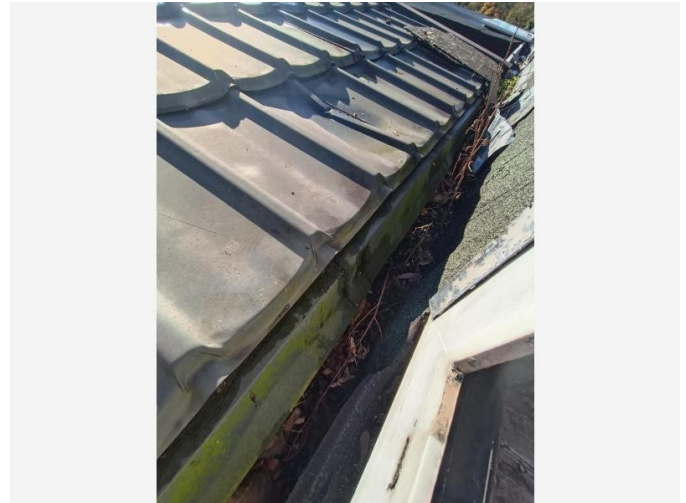
## Fiche 12: Roofing onder leien

Geen asbest

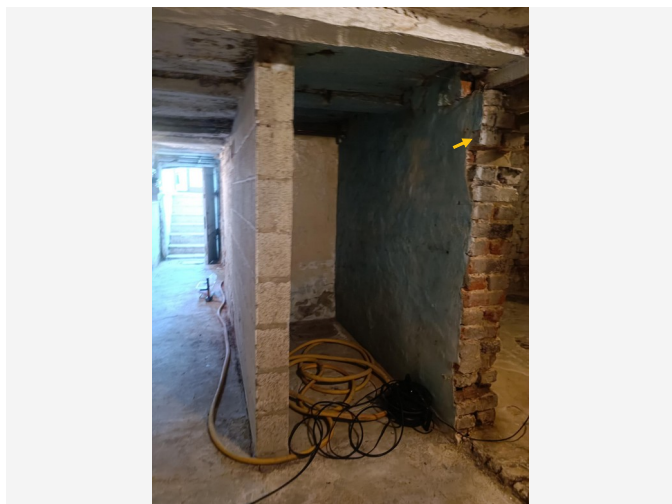
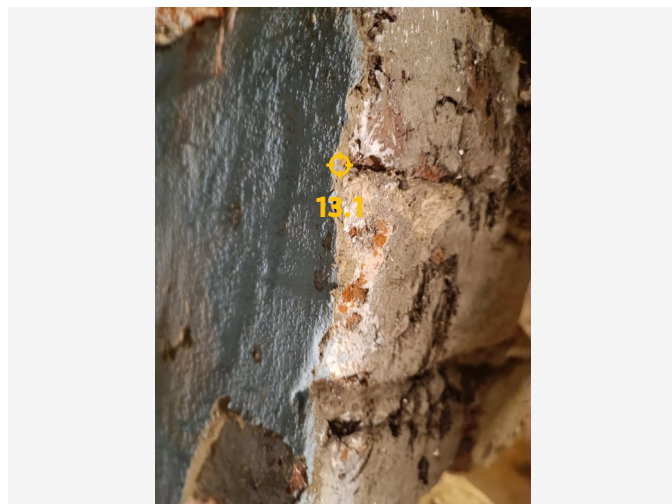
## Fiche 13: Cementering kelder

Geen asbest

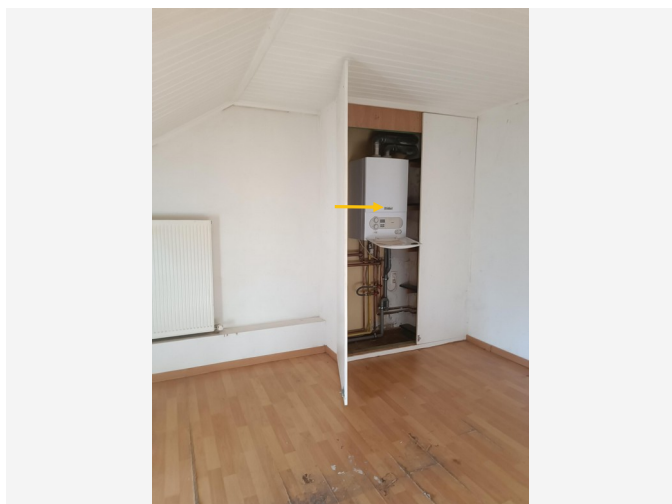
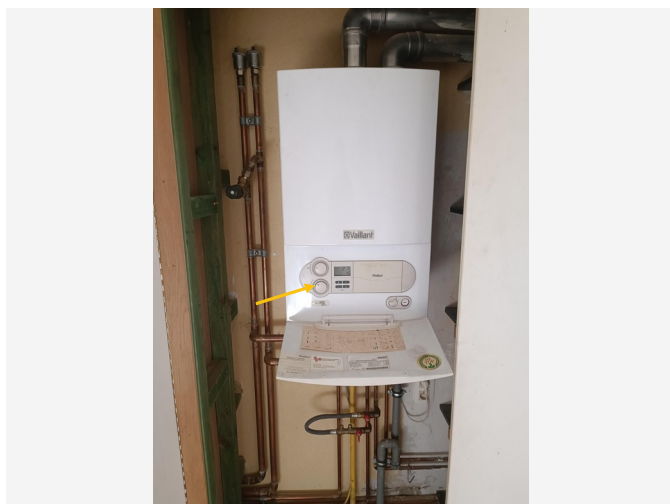
### Fiche 15: CV Ketel

| Beschrijving | Notitie | Terug te vinden op plannen |
|---|---|---|
| Fiche 15: CV Ketel | De CV ketel werd gecontroleerd en is een recent type en is niet asbest verdacht geen risico bouwjaar.<br><br>De leidingen bestaan uit koper. | Plan 1.7: V+1 |
