# Asbestinventarisatetest

Genendijkerveld 10, 3945 Ham

Attestnummer : 20240327-000591.001

Uitgegeven op : 22.04.2024

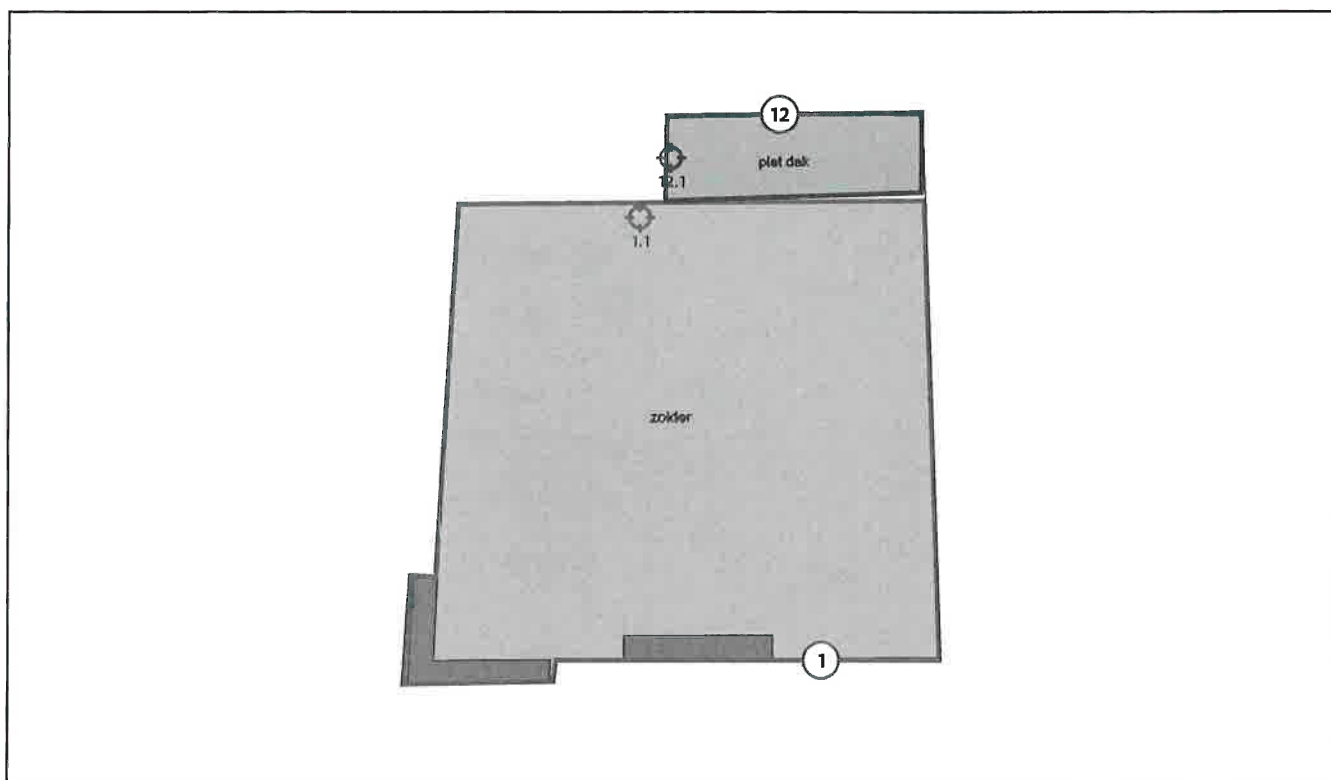
## Plan 1.5: zolder

| Beschrijving | Type | Actie |
|---|---|---|
| 1. Asbestcement leien dak | Asbestmateriaal | <a href="#">Verwijderen</a> |
| 12. Roofing dak | Geen asbest | - |

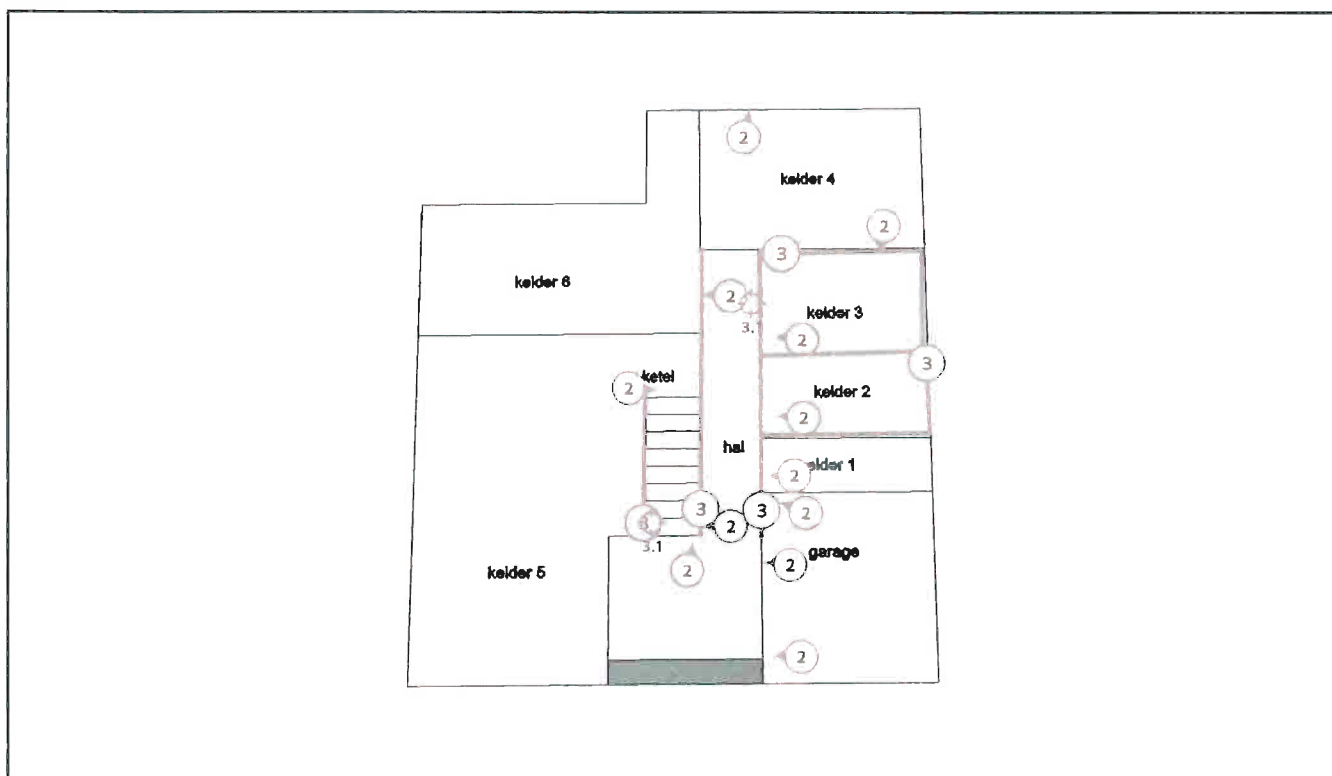
## Plan 1.6: verdieping -1

| Beschrijving | Type | Actie |
|---|---|---|
| 2. Elementen in bakeliet | Asbestmateriaal | Zorgvuldig beheren |
| 3. Lambrisering muur kelder | Asbestmateriaal | Zorgvuldig beheren |

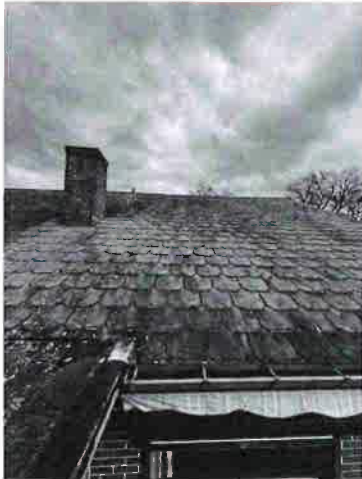
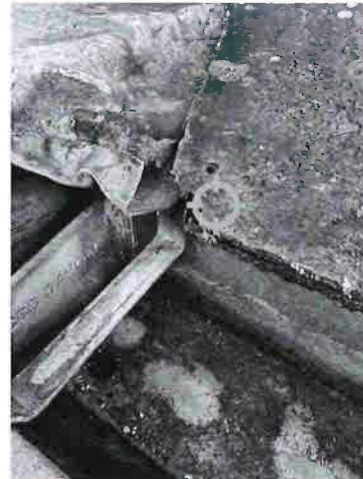
# Fiche 1: Asbestcement leien dak

Het asbestmateriaal valt onder de mijlpaal van 2034.

| Eindbeoordeling materiaalrisico | Verhoogd materiaalrisico en/of verhoogde kans op vezelvrijgave |

| Gebondenheid | Categorie 1: hechtgebonden in oorsprong |
| Asbestsoort (vezeltype) | Alleen chrysotiel |
| Asbestconcentratie | Laag (< 50%) |
| Afschermingsgraad van het gehele materiaal | Geheel of deels (ook) vrij aan de binnenlucht |
| Toestand van het materiaal | Matig beschadigd, matig verweerd |

| # | Type | Referentie | Resultaat |
|---|---|---|---|
| 1.1 | Puntmonster | MM3 | Chrysotiel |

Verwijderen

- Zorg voor een veilig beheer. Vermijd het beschadigen van het asbestmateriaal. Controleer de toestand jaarlijks op wijzigingen.
- Verwijder dit asbestmateriaal zo snel mogelijk. Volg de toestand goed op.

- Eenvoudige handelingen: mag via doe-het-zelf of door werknemer(s) met opleidingsattest eenvoudige handelingen  
Maakt de leien voorzichtig los. Er wordt zorg voor dragen dat ze niet breken en op gepaste wijze afvoeren.

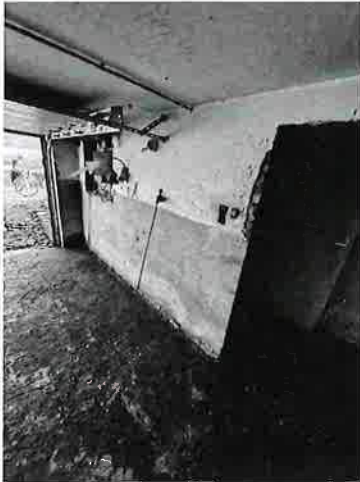
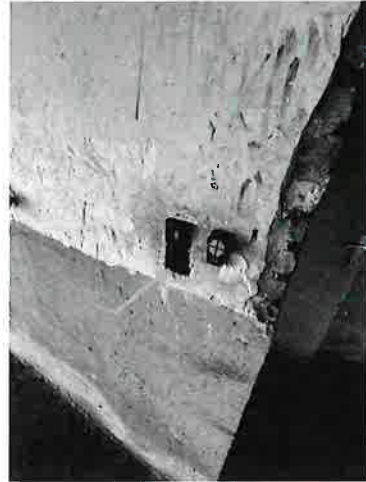
## Fiche 2: Elementen in bakeliet

Het asbestmateriaal valt onder de mijlpaal van 2040.

| Eindbeoordeling materiaalrisico | Laag materiaalrisico en/of verlaagde kans op vezelvrijgave |

| Asbestsoort (vezeltype) | Crocidoliet aanwezig |
| Toestand van het materiaal | Onbeschadigd, niet verweerd |

| <b>Opmerking</b> | mogelijk zij er nog meer verborgen schakelaars in bakeliet aanwezig. |

Zorgvuldig beheren

- Zorg voor een veilig beheer. Vermijd het beschadigen van het asbestmateriaal. Controleer de toestand jaarlijks op wijzigingen.

- Eenvoudige handelingen: mag via doe-het-zelf of door werknemer(s) met opleidingsattest eenvoudige handelingen  
Kan eenvoudig in zijn geheel verwijderd worden.

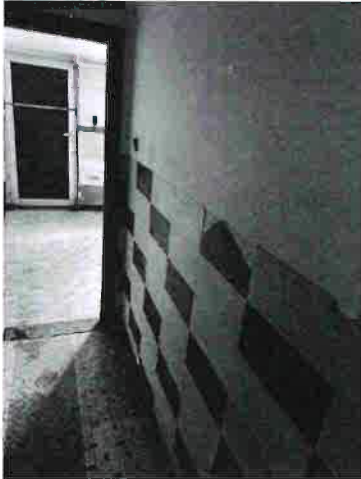
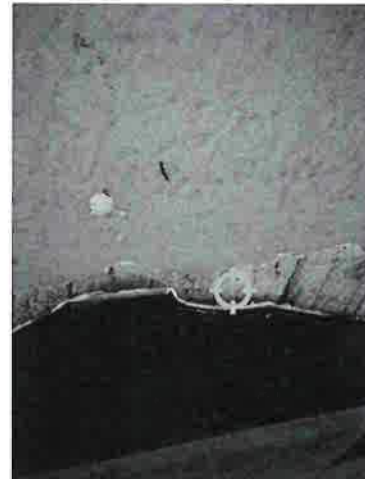
## Fiche 3: Lambrisering muur kelder

Het asbestmateriaal valt onder de mijlpaal van 2040.

| Eindbeoordeling materiaalrisico | Laag materiaalrisico en/of verlaagde kans op vezelvrijgave |

| Asbestsoort (vezeltype) | Alleen chrysotiel |
| Toestand van het materiaal | Licht beschadigd, licht verweerd. Intact materiaal type Pical – asbestboard of categorie III 'gebondenheid' |

| # | Type | Referentie | Resultaat |
|---|---|---|---|
| 3.1 | Mengmonster | MM5 | Chrysotiel |

Zorgvuldig beheren

- Zorg voor een veilig beheer. Vermijd het beschadigen van het asbestmateriaal. Controleer de toestand jaarlijks op wijzigingen.
- Verwijder dit asbestmateriaal zo snel mogelijk. Volg de toestand goed op.

- Eenvoudige handelingen: enkel door erkend asbestverwijderaar  
Doordat de tegels gemakkelijk breken moeten deze correct verwijderd en afgevoerd worden..

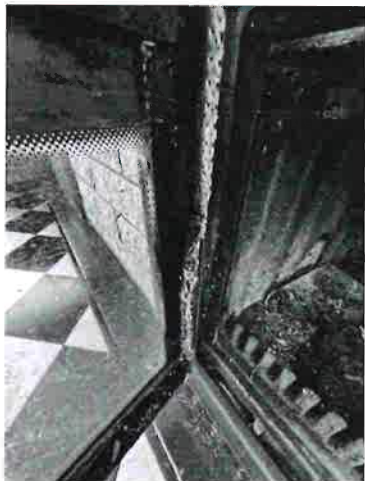
## Fiche 4: Koord kachel

De koord van de kacheldeur is reeds een asbestvrije uitvoering.

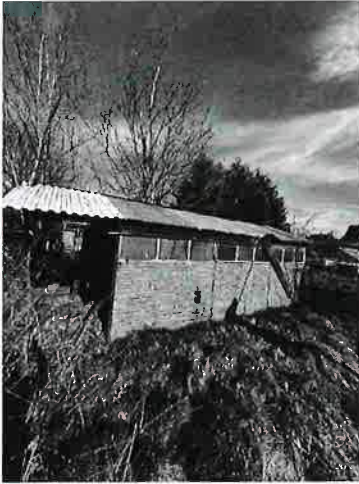
## Fiche 5: kippenhok

Geen asbestverdachte materialen waargenomen.

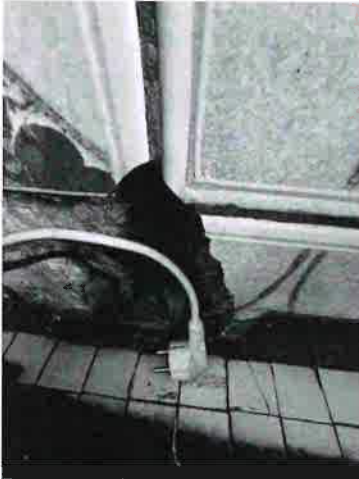
## Fiche 6: Faience tegels wc + badkamer

Mogelijk is er asbesthoudende lijm gebruikt bij het plaatsen van de tegels. Dit is niet duidelijk vast te stellen zonder bijkomend destructief onderzoek. Op de plaats waar er tegels zijn verwijderd of beschadigd is duidelijk dat er geen lijm is gebruikt of deze verwijderd is waardoor dit niet representatief is voor alles.

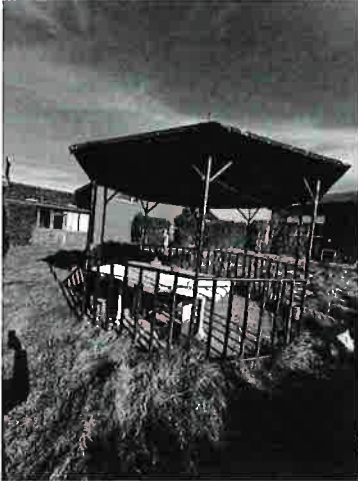
## Fiche 7: Pergola

Volgens de literatuur geen asbestverdachte shingles.

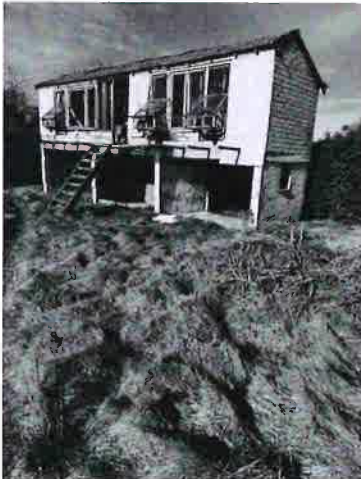
## Fiche 8: Duiventil

Geen asbestverdachte materialen waargenomen.

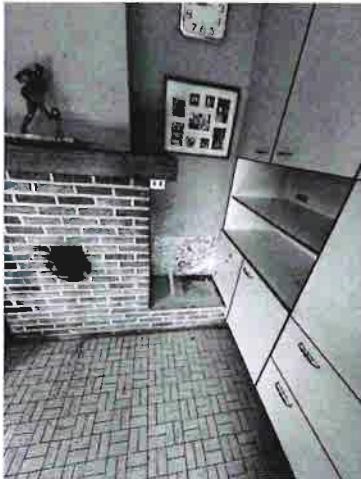
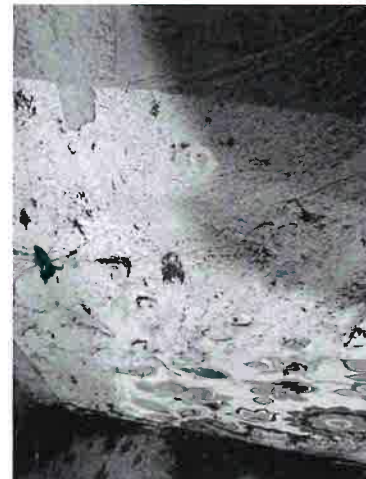
## Fiche 9: Pleisterwerk muur

Geen asbest

| # | Type | Referentie | Resultaat |
|---|---|---|---|
| 9.1 | Mengmonster | MM1 | Geen asbest |

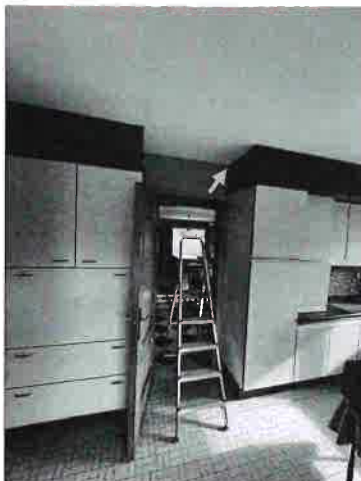
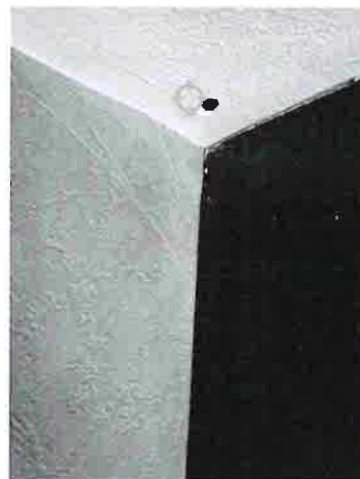
## Fiche 10: Pleisterwerk plafond

Geen asbest

| # | Type | Referentie | Resultaat |
|---|---|---|---|
| 10.1 | Mengmonster | MM2 | Geen asbest |

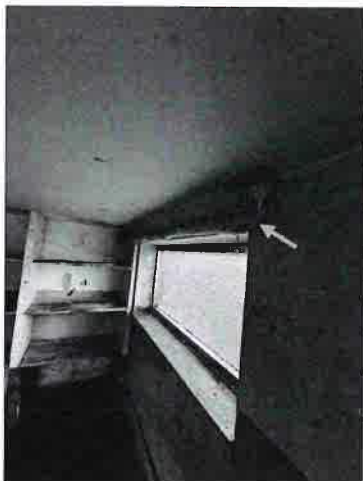
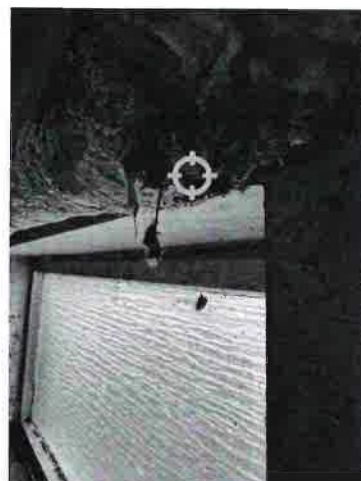
## Fiche 11: Thermische leiding isolatie

Geen asbest

| # | Type | Referentie | Resultaat |
|---|---|---|---|
| 11.1 | Mengmonster | MM6 | Geen asbest |

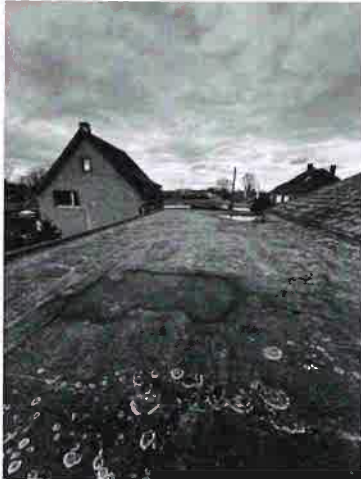
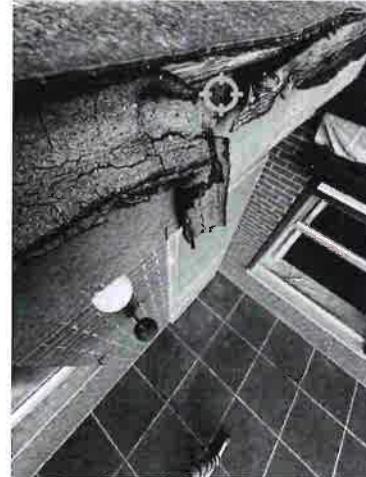
## Fiche 12: Roofing dak

Geen asbest

| # | Type | Referentie | Resultaat |
|---|---|---|---|
| 12.1 | Puntmonster | MM4 | Geen asbest |
