Asbestinventarisatetest

Kleistraat 18, 9680 Maarkedal

Attestnummer : 20230412-000226.000

Uitgegeven op : 12.04.2023

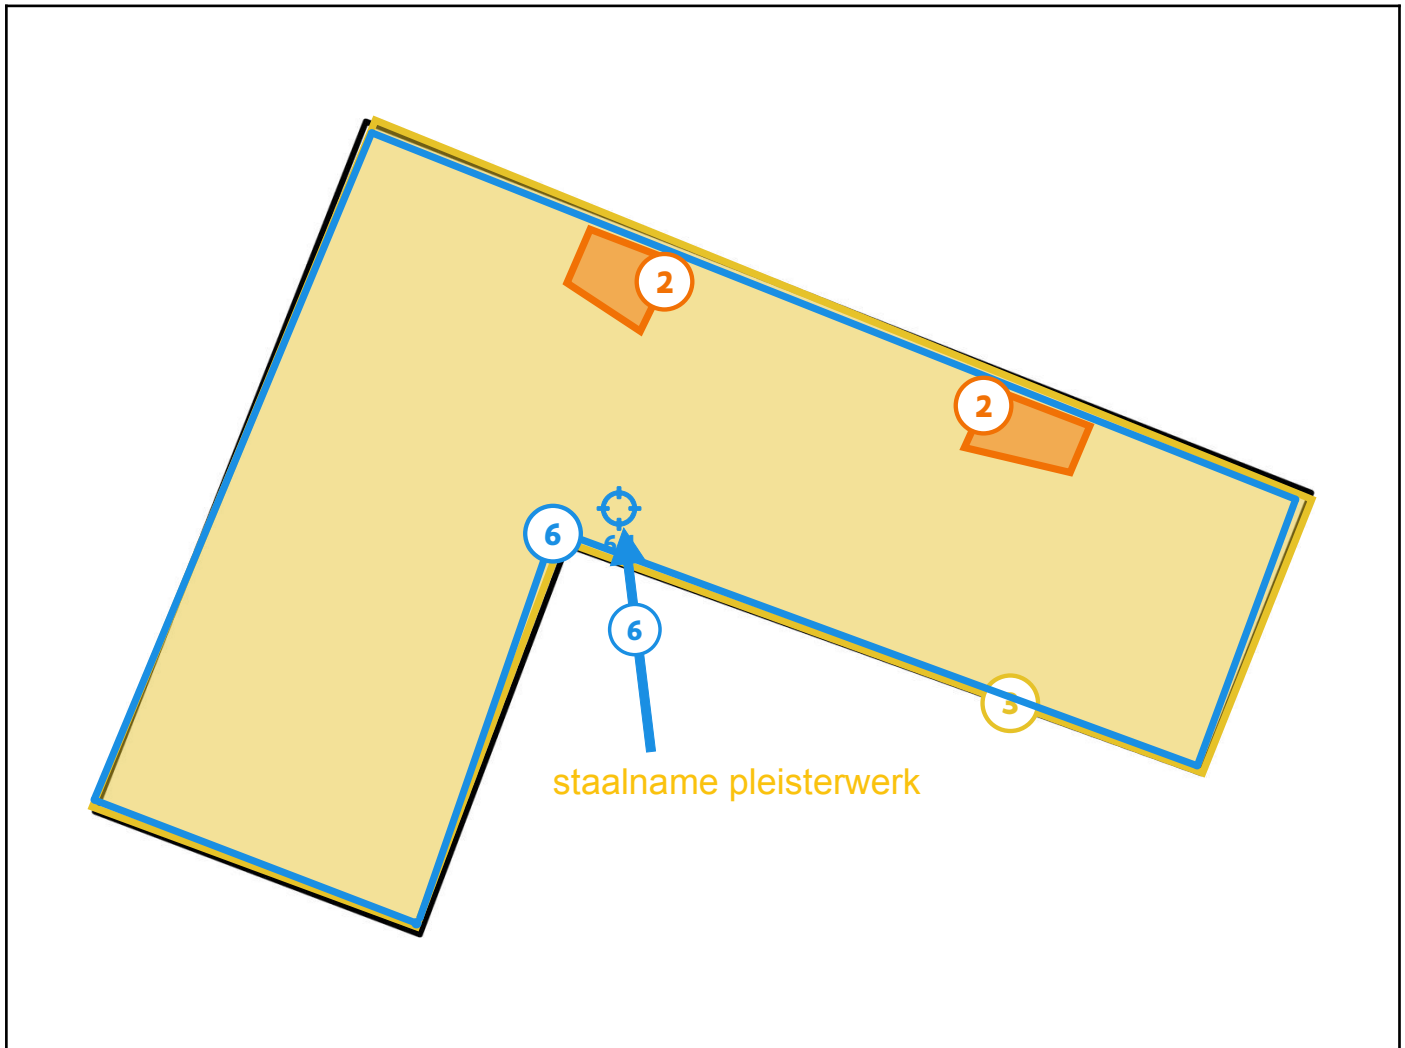
Plan 1.1: Hoofdgebouw plan

Beschrijving	Type	Actie
2. leien kapel	Asbestmateriaal	Verwijderen
3. onderdak	Asbestmateriaal	Zorgvuldig beheren
6. pleister woning klei 18	Geen asbest	-
6.1 Code: m01	Mengmonster	-

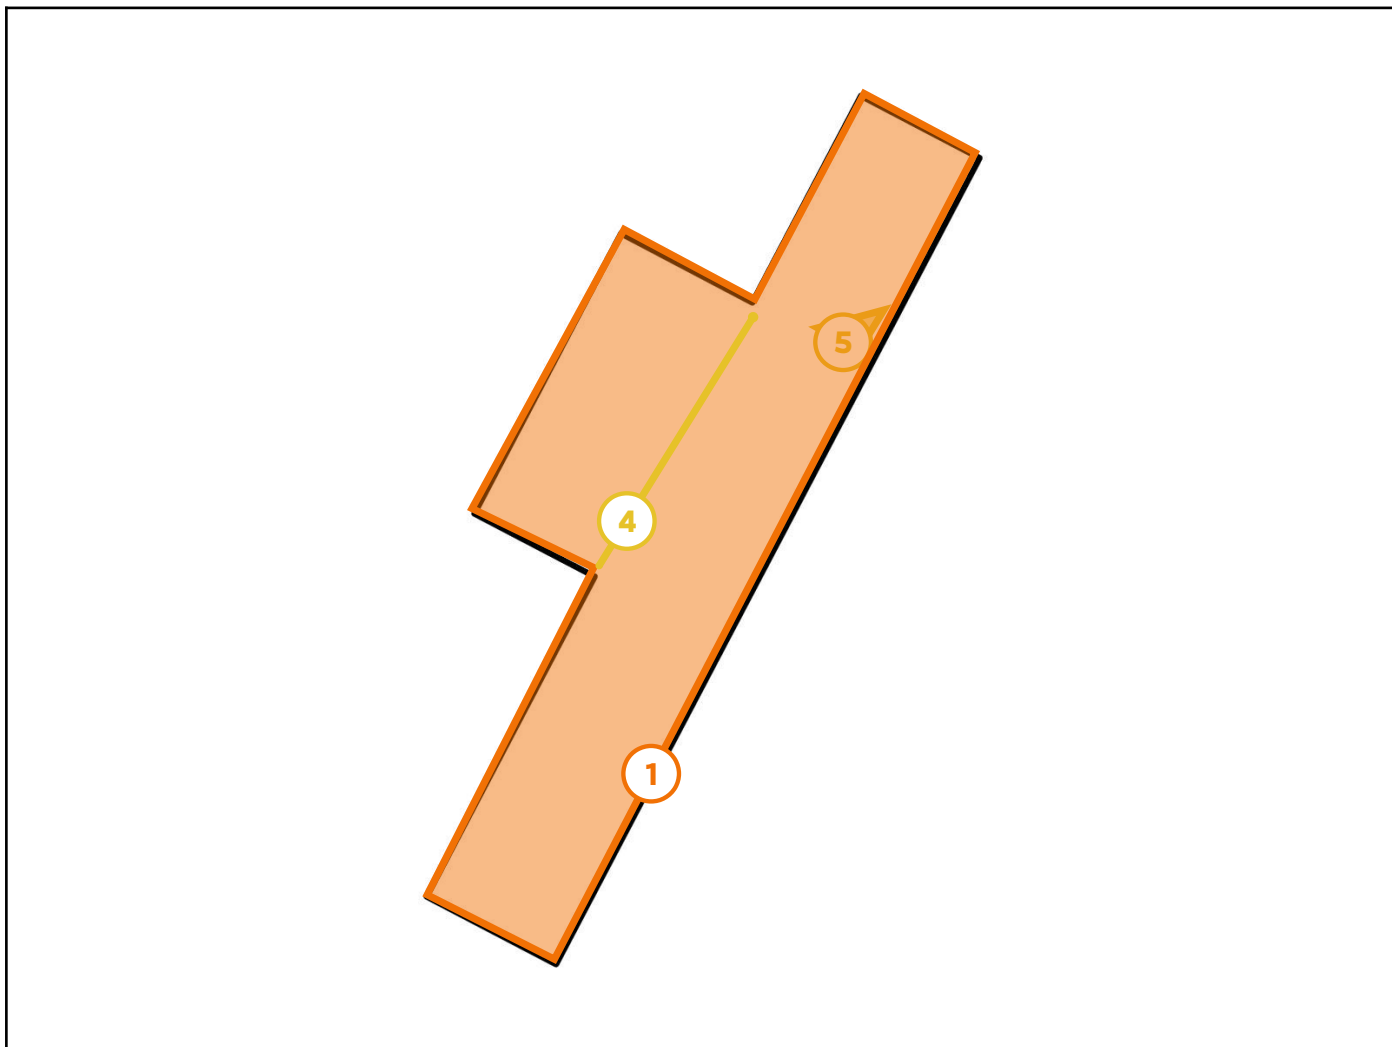
Plan 2.1: Bijgebouw plan

Beschrijving	Type	Actie
1. golfplaten	Asbestmateriaal	Verwijderen
4. platen berging	Asbestmateriaal	Zorgvuldig beheren
5. buis berging	Asbestmateriaal	Zorgvuldig beheren

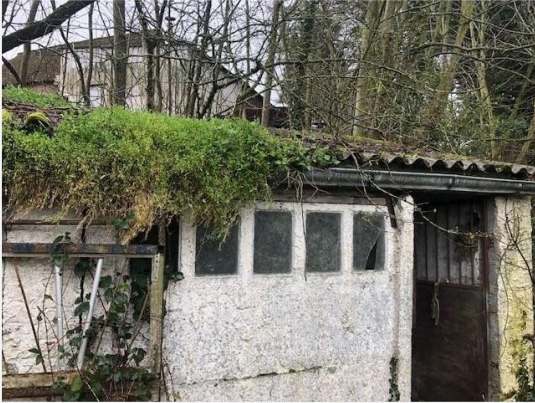
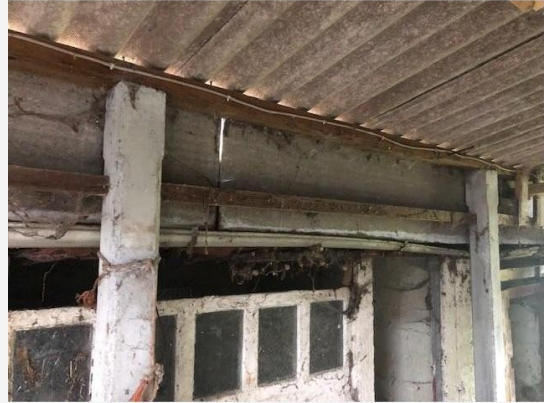
Het asbestmateriaal valt onder de mijlpaal van 2034.

Verwijderen

Eindbeoordeling materiaalrisico	Laag materiaalrisico en/of verlaagde kans op vezelvrijgave
---------------------------------	--

Gebondenheid	Categorie 1: hechtgebonden in oorsprong
Asbestsoort (vezeltype)	Crocidoliet aanwezig
Asbestconcentratie	Laag (< 50%)
Afschermingsgraad van het gehele materiaal	Geheel of deels vrij aan de buitenlucht
Toestand van het materiaal	Onbeschadigd, niet verweerd

Beschrijving	golfplaten
Omgeving	Buiten
Primaire drager	Schuin dak
Asbestmateriaal	Dak- en gevelbekleding - Golfplaat
Bindmiddel van asbestmateriaal	Cement
Gebondenheid op basis van bindmiddel	Hecht
Hoeveelheid (oppervlakte - aantal)	<ul style="list-style-type: none">70,00 m² - 1 stuk
Totale oppervlakte	70,00 m ²
Eenvoudig bereikbaar	Nee <ul style="list-style-type: none">Verwijdering tast de bouwkundige integriteit aan.
Bevestigingswijze	<ul style="list-style-type: none">Geschroefd

- Zorg voor een veilig beheer. Vermijd het beschadigen van het asbestmateriaal. Controleer de toestand jaarlijks op wijzigingen.

- Eenvoudige handelingen: mag via doe-het-zelf of door werknemer(s) met opleidingsattest eenvoudige handelingen verwijderen zonder te breken

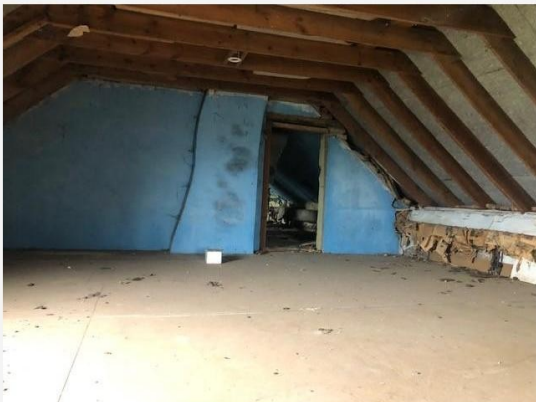
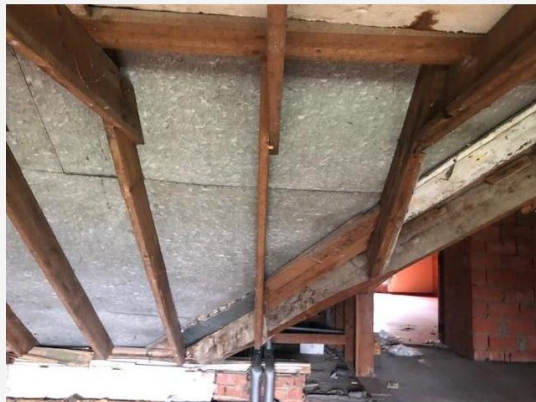
Het asbestmateriaal valt onder de mijlpaal van 2040.

Zorgvuldig beheren

Eindbeoordeling materiaalrisico	Laag materiaalrisico en/of verlaagde kans op vezelvrijgave
---------------------------------	--

Gebondenheid	Categorie 1: hechtgebonden in oorsprong
Asbestsoort (vezeltype)	Crocidoliet aanwezig
Asbestconcentratie	Laag (< 50%)
Afschermingsgraad van het gehele materiaal	Geheel of deels (ook) vrij aan de binnenlucht
Toestand van het materiaal	Onbeschadigd, niet verweerd

Beschrijving	onderdak
Omgeving	Binnen
Primaire drager	Schuin dak
Asbestmateriaal	Dak- en gevelbekleding - Plaat
Bindmiddel van asbestmateriaal	Cement
Gebondenheid op basis van bindmiddel	Hecht
Hoeveelheid (oppervlakte - dikte - aantal)	<ul style="list-style-type: none">• 250,00 m² - 1,00 cm - 1 stuk
Totaal volume	2,50 m ³
Eenvoudig bereikbaar	Nee <ul style="list-style-type: none">• Verwijdering tast de bouwkundige integriteit aan.
Bevestigingswijze	<ul style="list-style-type: none">• Geklemd

Identificatiemethode	Vaststelling zonder monstername
Destructieve handeling voor identificatie	Nee
Opmerking	onderdak uit asbestcement

- Zorg voor een veilig beheer. Vermijd het beschadigen van het asbestmateriaal. Controleer de toestand jaarlijks op wijzigingen.

- Eenvoudige handelingen: mag via doe-het-zelf of door werknemer(s) met opleidingsattest eenvoudige handelingen verwijderen zonder te breken

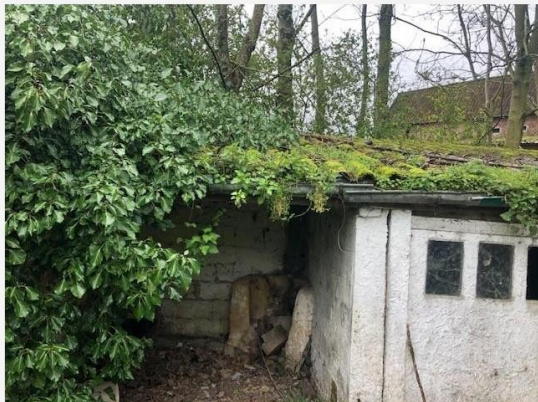
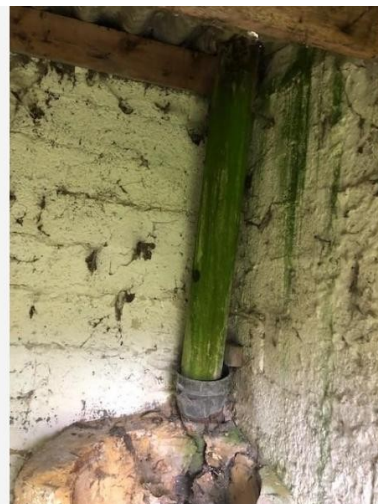
Het asbestmateriaal valt onder de mijlpaal van 2040.

Zorgvuldig beheren

Eindbeoordeling materiaalrisico	Laag materiaalrisico en/of verlaagde kans op vezelvrijgave
---------------------------------	--

Gebondenheid	Categorie 1: hechtgebonden in oorsprong
Asbestsoort (vezeltype)	Crocidoliet aanwezig
Asbestconcentratie	Laag (< 50%)
Afschermingsgraad van het gehele materiaal	Geheel of deels vrij aan de buitenlucht
Toestand van het materiaal	Onbeschadigd, niet verweerd

Beschrijving	buis berging
Omgeving	Binnen
Primaire drager	Schacht-koker (technisch)
Asbestmateriaal	Buis, koker, leiding, pijp, doorvoer
Bindmiddel van asbestmateriaal	Cement
Gebondenheid op basis van bindmiddel	Hecht
Hoeveelheid (lengte - omtrek - dikte - aantal)	<ul style="list-style-type: none">• 4,00 m - 30,00 cm - 1,00 cm - 1 stuk
Totaal volume	0,012 m ³
Eenvoudig bereikbaar	Nee <ul style="list-style-type: none">• Verwijdering tast de bouwkundige integriteit aan.
Bevestigingswijze	<ul style="list-style-type: none">• Verlijmd, ingegoten, versmeerd

- Zorg voor een veilig beheer. Vermijd het beschadigen van het asbestmateriaal. Controleer de toestand jaarlijks op wijzigingen.

- Eenvoudige handelingen: mag via doe-het-zelf of door werknemer(s) met opleidingsattest eenvoudige handelingen verwijderen zonder te breken

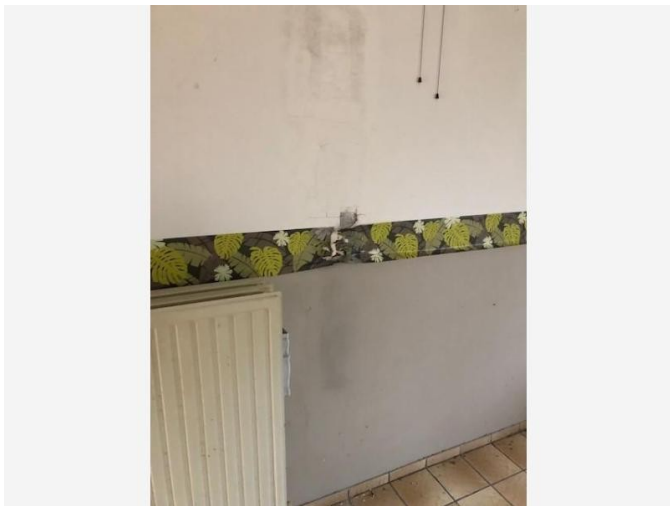
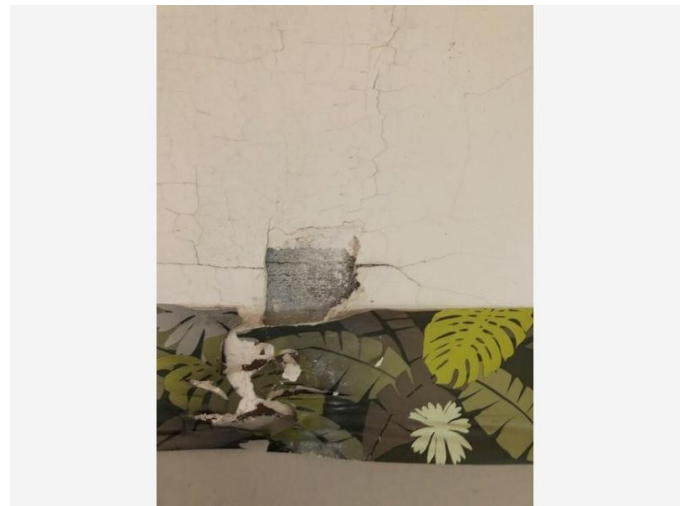
Geen asbest

#	Type	Referentie	Resultaat
6.1	Mengmonster	m01	Geen asbest

Beschrijving	pleister woning klei 18
Omgeving	Binnen
Primaire drager	Binnenwand
Bindmiddel van materiaal	Gips - kalk
