# Asbestinventarisatetest

Akkerstraat 6, 9700 Oudenaarde

Attestnummer : 20240927-000315.001

Uitgegeven op : 04.10.2024

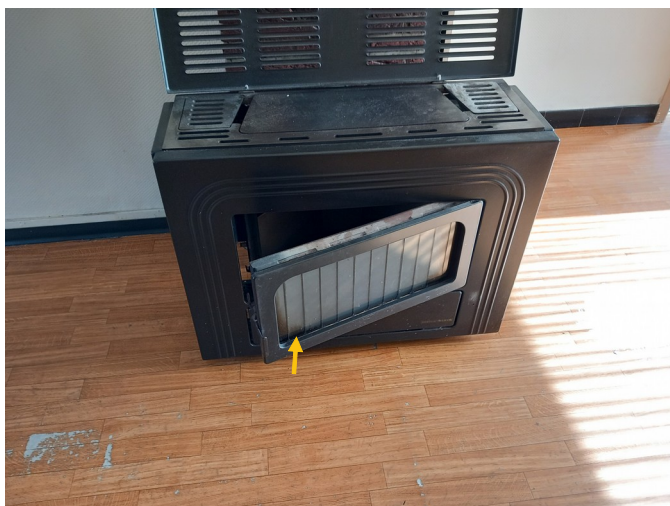
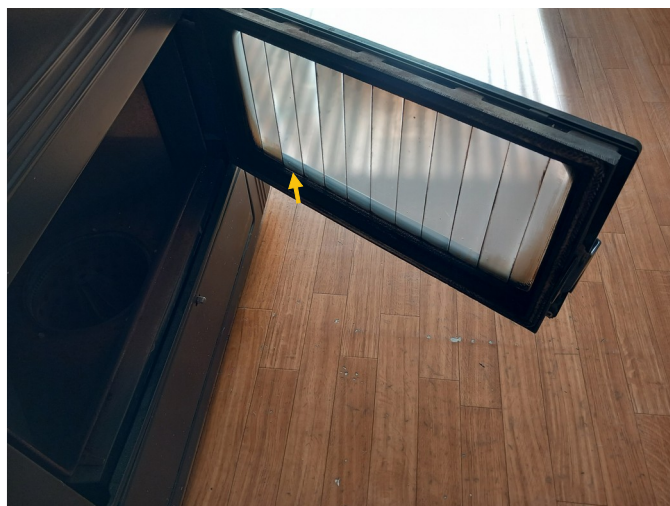
Alles wat zorgt voor kleine beschadigingen aan de dichtingskoord geeft aanleiding tot blootstelling. Ten allen tijde vermijden!

Omwille van de zwakke gebondenheid van asbest koorden, kan er ook bij lichte verstoring (bv. openen van de kachel) reeds blootstelling zijn.

Eindbeoordeling materiaalrisico	Hoog materiaalrisico en/of hoge kans op vezelvrijgave
Opmerking	Toegankelijkheid: Enkel voor onderhoud en installatie

Gebondenheid	Categorie 3: niet-hechtgebonden met weinig of geen matrix
Asbestsoort (vezeltype)	Alleen chrysotiel
Asbestconcentratie	Hoog ( $\geq 50\%$ )
Afschermingsgraad van het gehele materiaal	Geheel of deels (ook) vrij aan binnenluchtstromen
Toestand van het materiaal	Licht beschadigd, licht verweerd. Intact calciumsilicaatmateriaal of categorie III 'gebondenheid'

Beschrijving	Dichtingskoord kachel
Omgeving	Binnen
Primaire drager	HVAC infrastructuur en uitrusting
Asbestmateriaal	Koord, lint, band, strip
Bindmiddel van asbestmateriaal	Weinig of geen bindmiddel (textiel, bevloeking, ...)
Gebondenheid op basis van bindmiddel	Niet-hechtgebonden
Hoeveelheid (lengte - omtrek - aantal)	<ul style="list-style-type: none"><li>• 1,00 m - 2,00 cm - 1 stuk</li></ul>
Totale oppervlakte	0,02 m <sup>2</sup>
Eenvoudig bereikbaar	Ja
Bevestigingswijze	<ul style="list-style-type: none"><li>• Geklemd</li></ul>
Identificatiemethode	Vaststelling zonder monsternamen
Destructieve handeling voor identificatie	Nee

**Dringend verwijderen**

- Verwijder dit asbestmateriaal zo snel mogelijk. Volg de toestand goed op.
- Vraag bij een volgend onderhoud aan de kachel om de koord te vervangen door een asbestvrije variant.

- Eenvoudige handelingen: mag via doe-het-zelf of door werknemer(s) met opleidingsattest eenvoudige handelingen  
Een dichtingskoord kan verwijderd worden via EH, mits de nodige voorzorgsmaatregelen te nemen. De toestand van het materiaal mag bovendien niet wijzigen tijdens de verwijdering.

Indien gekozen wordt voor Doe-het-zelf, dienen de nodige PBM's gebruikt te worden tijdens de verwijdering (P3-masker, Tyvek). Bovendien moet het asbestafval correct verpakt worden. Op volgende websites kan meer info gevonden worden over asbest, de gevaren, en de verwijdering van het asbest:  
<https://www.vlaanderen.be/asbest> & [www.asbestinfo.be](http://www.asbestinfo.be) . Zie ook onderdeel "toelichting" achteraan bij de asbest attest.

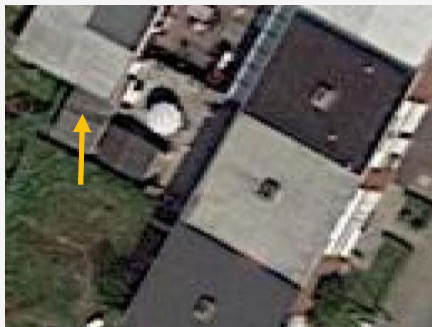
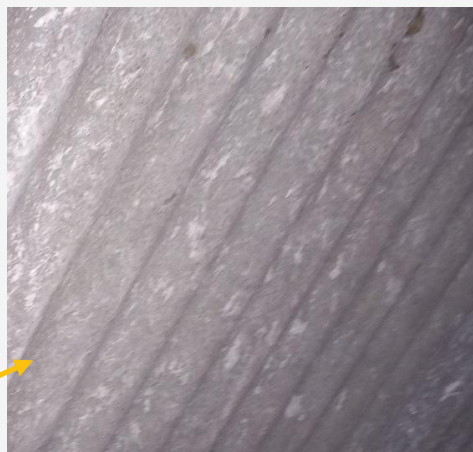
Alles wat zorgt voor kleine baschadigingen aan de golfplaten geeft aanleiding tot blootstelling. Ten allen tijde vermijden! Bijkomend zorgt de regen voor verwerking, waardoor na elke regenbui vrij vezelbundels kunnen vrijkomen en zich verspreiden in de omgevingslucht. Ontmossen van de daken is absoluut verboden!

Eindbeoordeling materiaalisico	Verhoogd materiaalisico en/of verhoogde kans op vezelvrijgave
Opmerking	Toegankelijkheid: Sporadische toegang (onderhoud/werken)

Gebondenheid	Categorie 1: hechtgebonden in oorsprong
Asbestsoort (vezeltype)	Crocidoliet aanwezig
Asbestconcentratie	Laag (< 50%)
Afschermingsgraad van het gehele materiaal	Geheel of deels (ook) vrij aan de binnenlucht
Toestand van het materiaal	Licht beschadigd, licht verweerd. Intact calciumsilicaatmateriaal of categorie III 'gebondenheid'

<b>Beschrijving</b>	Dakbedekking golfplaten vezelcement - bijgebouw
<b>Omgeving</b>	Grenst aan binnen- en buitenlucht
<b>Primaire drager</b>	Schuin dak
<b>Asbestmateriaal</b>	Dak- en gevelbekleding - Golfplaat
<b>Bindmiddel van asbestmateriaal</b>	Cement
<b>Gebondenheid op basis van bindmiddel</b>	Hecht
<b>Hoeveelheid (oppervlakte - aantal)</b>	<ul style="list-style-type: none"><li>• 10,00 m<sup>2</sup> - 1 stuk</li></ul>
<b>Totale oppervlakte</b>	10,00 m <sup>2</sup>
<b>Eenvoudig bereikbaar</b>	Ja
<b>Bevestigingswijze</b>	<ul style="list-style-type: none"><li>• Geschroefd</li></ul>
<b>Identificatiemethode</b>	Vaststelling zonder monstername
<b>Destructieve handeling voor identificatie</b>	Nee

**Verwijderen**

- Zorg voor een veilig beheer. Vermijd het beschadigen van het asbestmateriaal. Controleer de toestand jaarlijks op wijzigingen.
- Verwijder dit asbestmateriaal zo snel mogelijk. Volg de toestand goed op.
- Hemelwater dat afspoelt van asbestcement daken of gevels kan asbestdeeltjes bevatten. Gebruik het enkel voor gesloten circuits (bv. spoelen toiletten). Reinig na het vervangen van het dak of de gevel de dakgoten en regenwaterput of -ton om asbesthoudend sediment of slib te verwijderen

- Eenvoudige handelingen: mag via doe-het-zelf of door werknemer(s) met opleidingsattest eenvoudige handelingen  
De golfplaten kunnen verwijderd worden door de techniek eenvoudige handelingen, mits de toestand van de golfplaten tijdens de verwijdering niet wijzigt. Aangezien de verwijdering ook op vlak van arbeidsveiligheid de nodige risico's met zich meebrengt (werken op hoogte), is het niet aangewezen dat deze verwijderd worden via doe-het-zelf. OPGELET: oude golfplaten zijn meestal hun sterkte grotendeels verloren; loop nooit op de golfplaten (verwijdering langs onder is aangewezen!!!!)

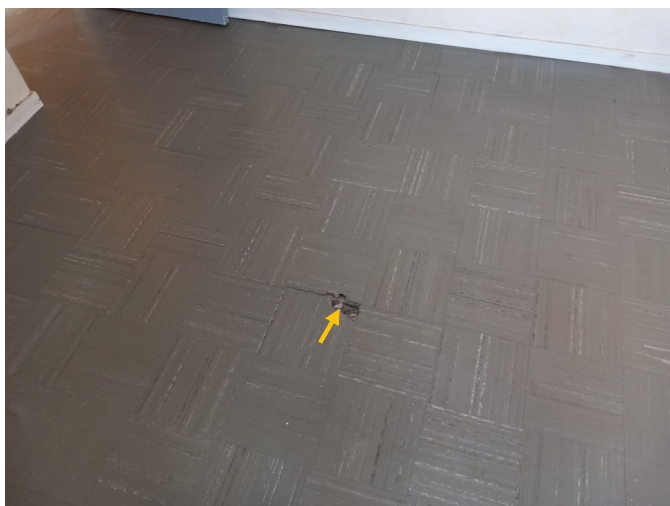
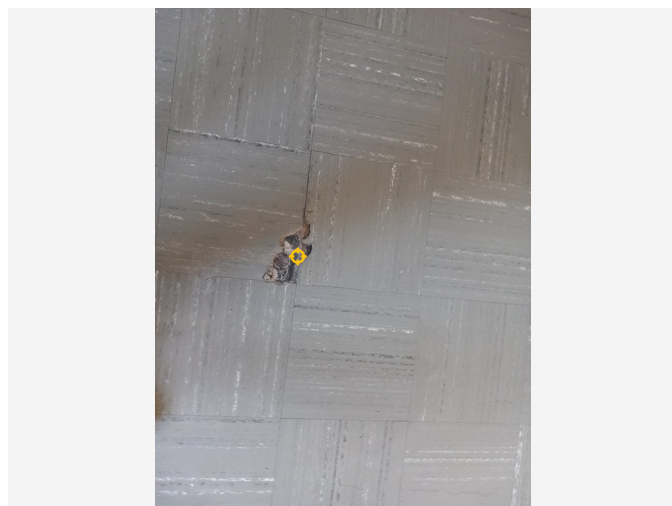
Alles wat zorgt voor kleine beschadigingen aan de asbesttoepassing geeft aanleiding tot blootstelling. Ten allen tijde vermijden!

Eindbeoordeling materiaalrisico	Verhoogd materiaalrisico en/of verhoogde kans op vezelvrijgave
Opmerking

Gebondenheid	Categorie 2: niet-hechtgebonden met matrix
Asbestsoort (vezeltype)	Alleen chrysotiel
Asbestconcentratie	Hoog ( $\geq 50\%$ )
Afschermingsgraad van het gehele materiaal	Geheel of deels (ook) vrij aan de binnenlucht
Toestand van het materiaal	Licht beschadigd, licht verweerd. Intact calciumsilicaatmateriaal of categorie III 'gebondenheid'

#	Type	Referentie	Resultaat
3.1	Puntmonster	PM 3	Chrysotiel

<b>Beschrijving</b>	Vloerbekleding vinyl
<b>Omgeving</b>	Binnen
<b>Primaire drager</b>	Vloer
<b>Asbestmateriaal</b>	Prefab - afwerking - Vloerzeil
<b>Bindmiddel van asbestmateriaal</b>	Karton - papier - viltachtig
<b>Gebondenheid op basis van bindmiddel</b>	Niet-hechtgebonden
<b>Hoeveelheid (oppervlakte - aantal)</b>	<ul style="list-style-type: none"><li>• 47,00 m<sup>2</sup> - 1 stuk</li></ul>
<b>Totale oppervlakte</b>	47,00 m <sup>2</sup>
<b>Eenvoudig bereikbaar</b>	Ja
<b>Bevestigingswijze</b>	<ul style="list-style-type: none"><li>• Verlijmd, ingegoten, versmeerd</li></ul>
<b>Identificatiemethode</b>	Vaststelling met monstername
<b>Destructieve handeling voor identificatie</b>	Nee

Verwijderen

- Zorg voor een veilig beheer. Vermijd het beschadigen van het asbestmateriaal. Controleer de toestand jaarlijks op wijzigingen.

- Hermetische zone (erkend asbestverwijderaars)  
De vloerbekleding in vinyl dient verwijderd te worden in hermetische zone. Dit is ommers een losgebonden toepassing is en is zeer gevoelig aan schade en breuk tijdens verwijdering.

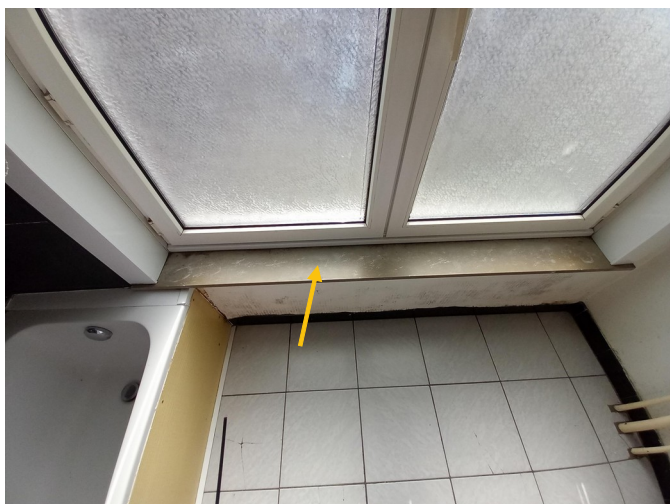
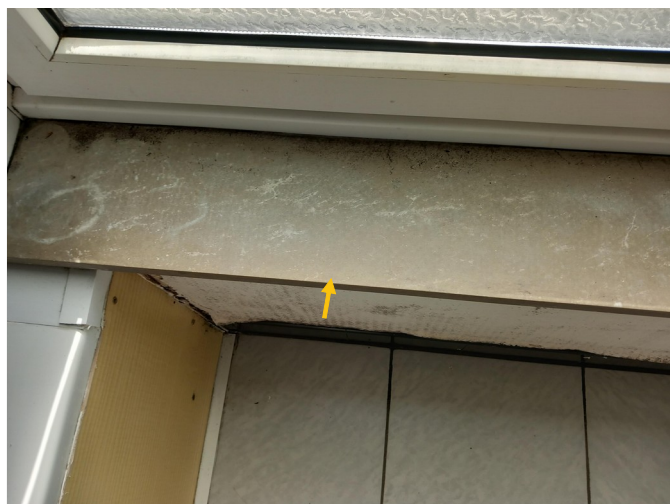
Alles wat zorgt voor beschadigingen aan de vensterbank geeft aanleiding tot blootstelling. Ten allen tijde vermijden!

Eindbeoordeling materiaalrisico	Laag materiaalrisico en/of verlaagde kans op vezelvrijgave
Opmerking	Toegankelijkheid: Continue passage of bezetting

Gebondenheid	Categorie 1: hechtgebonden in oorsprong
Asbestsoort (vezeltype)	Alleen chrysotiel
Asbestconcentratie	Laag (< 50%)
Afschermingsgraad van het gehele materiaal	Geheel of deels (ook) vrij aan de binnenlucht
Toestand van het materiaal	Licht beschadigd, licht verweerd. Intact calciumsilicaatmateriaal of categorie III 'gebondenheid'

Beschrijving	Vensterbank
Omgeving	Binnen
Primaire drager	Wandopening verticaal (raam, deur, ...)
Asbestmateriaal	Plaat, paneel, tablet - Type Massal
Bindmiddel van asbestmateriaal	Cement
Gebondenheid op basis van bindmiddel	Hecht
Hoeveelheid (oppervlakte - dikte - aantal)	• 1,60 m <sup>2</sup> - 3,00 cm - 1 stuk
Totaal volume	0,048 m <sup>3</sup>
Eenvoudig bereikbaar	Ja
Bevestigingswijze	<ul style="list-style-type: none"><li>• Geklemd</li><li>• Verlijmd, ingegoten, versmeerd</li></ul>
Identificatiemethode	Vaststelling zonder monstername
Destructieve handeling voor identificatie	Nee

Zorgvuldig beheren

- Zorg voor een veilig beheer. Vermijd het beschadigen van het asbestmateriaal. Controleer de toestand jaarlijks op wijzigingen.

- Eenvoudige handelingen: mag via doe-het-zelf of door werknemer(s) met opleidingsattest eenvoudige handelingen  
De vensterbanken kunnen verwijderd worden door de techniek eenvoudige handelingen, mits de toestand van de vensterbanken tijdens de verwijdering niet wijzigt (niet breken).

Gebruik wel de nodige PBM's tijdens de verwijdering (P3-masker, Tyvek), en zorg er voor dat het asbestafval correct verpakt wordt. Op volgende websites kan meer info gevonden worden over asbest, de gevaren, en de verwijdering van het asbest: <https://www.vlaanderen.be/asbest> & [www.asbestinfo.be](http://www.asbestinfo.be). Zie ook onderdeel "toelichting" achteraan bij dit asbest attest.

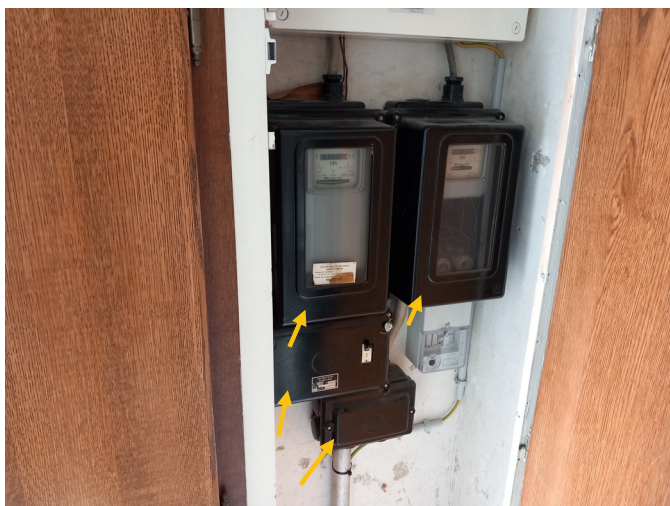
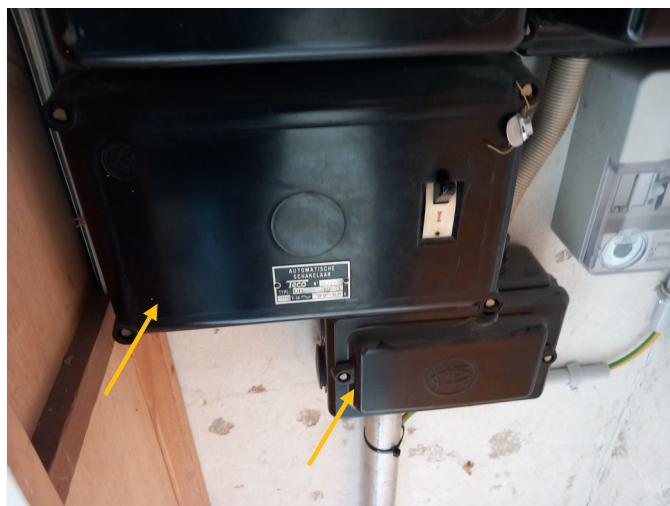
Alles wat zorgt voor kleine beschadigingen aan de bakeliet toepassing(en) geeft mogelijk aanleiding tot blootstelling. Ten allen tijde vermijden!

Eindbeoordeling materiaalrisico	Laag materiaalrisico en/of verlaagde kans op vezelvrijgave
Opmerking	Toegankelijkheid: Regelmatige passage

Gebondenheid	Categorie 1: hechtgebonden in oorsprong
Asbestsoort (vezeltype)	Crocidoliet aanwezig
Asbestconcentratie	Laag (< 50%)
Afschermingsgraad van het gehele materiaal	Geheel of deels (ook) vrij aan de binnenlucht
Toestand van het materiaal	Onbeschadigd, niet verweerd

Beschrijving	Bakeliet toepassing(en) binnenomgeving
Omgeving	Binnen
Primaire drager	Communicatie en elektrische infrastructuur en uitrusting
Asbestmateriaal	Plaat, paneel, tablet - Type Bakeliet
Bindmiddel van asbestmateriaal	Kunststof of -hars
Gebondenheid op basis van bindmiddel	Hecht
Hoeveelheid (oppervlakte - dikte - aantal)	<ul style="list-style-type: none"><li>• 0,20 m<sup>2</sup> - 3,00 cm - 4 stuks</li></ul>
Totaal volume	0,024 m <sup>3</sup>
Eenvoudig bereikbaar	Ja
Bevestigingswijze	<ul style="list-style-type: none"><li>• Geschroefd</li></ul>
Identificatiemethode	Vaststelling zonder monsternamen
Destructieve handeling voor identificatie	Nee
Opmerking	Conform de beschikbare vakliteratuur kan bakeliet asbest bevatten. Er werd in dit geval geen monster genomen van de bakeliet toepassingen, omdat dit niet kan zonder de functie van de toepassingen te vrijwaren. Bijgevolg zijn alle bakeliet binnentoepassingen opgenomen als asbestverdacht. Bij verwijdering van deze toepassingen dienen deze worst case als asbesthoudend beschouwd te worden. Indien alsnog wil bepaald worden of de bakeliet toepassingen asbest bevatten, dient elke toepassing afzonderlijk bemonsterd te worden om te bevestigen of deze al dan niet asbesthoudend zijn.

Zorgvuldig beheren

- Zorg voor een veilig beheer. Vermijd het beschadigen van het asbestmateriaal. Controleer de toestand jaarlijks op wijzigingen.
- Voer bijkomende staalname(s) uit.
- Bij werken aan, of verwijdering van de bakeliet toepassing, kan een monster genomen worden om te bepalen of deze asbesthoudend is. Men kan deze ook worst case allemaal als asbesthoudend beschouwen, en ook zo verwijderen.

- Eenvoudige handelingen: mag via doe-het-zelf of door werknemer(s) met opleidingsattest eenvoudige handelingen  
Bakeliet toepassingen kunnen verwijderd worden via eenvoudige handelingen, mits de toestand niet wijzigt tijdens de verwijdering. Gebruik wel de nodige PBM's tijdens de verwijdering (P3-masker, Tyvek), en zorg er voor dat het asbestafval correct verpakt wordt. Op volgende websites kan meer info gevonden worden over asbest, de gevaren, en de verwijdering van het asbest: <https://www.vlaanderen.be/asbest> & [www.asbestinfo.be](http://www.asbestinfo.be). Zie ook onderdeel "toelichting" achteraan bij de asbest attest.

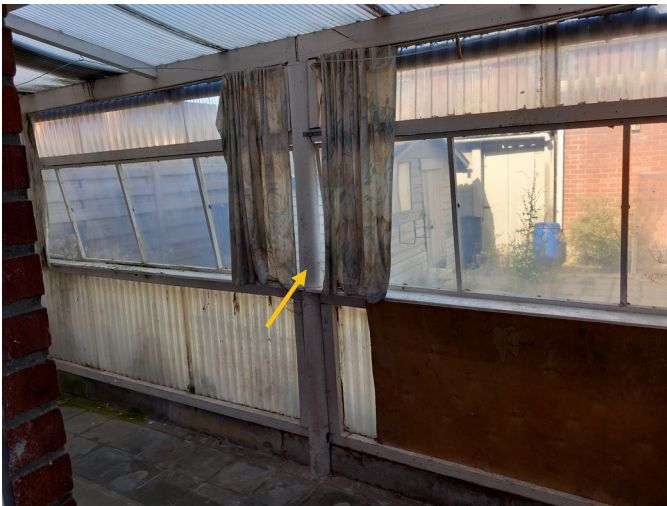
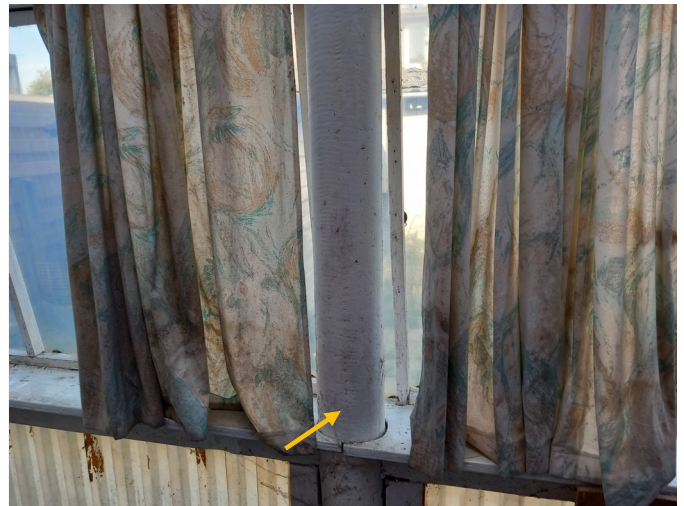
Alles wat zorgt voor kleine beschadigingen geeft aanleiding tot blootstelling. Ten allen tijde vermijden!

Eindbeoordeling materiaalrisico	Laag materiaalrisico en/of verlaagde kans op vezelvrijgave
Opmerking

Gebondenheid	Categorie 1: hechtgebonden in oorsprong
Asbestsoort (vezeltype)	Crocidoliet aanwezig
Asbestconcentratie	Laag (< 50%)
Afschermingsgraad van het gehele materiaal	Geheel of deels (ook) vrij aan de binnenlucht
Toestand van het materiaal	Onbeschadigd, niet verweerd

Beschrijving	Verloren bekisting steunkolom
Omgeving	Binnen
Primaire drager	Fundering-draagstructuur (horizontaal, verticaal)
Asbestmateriaal	Verloren bekisting - Buis, koker
Bindmiddel van asbestmateriaal	Cement
Gebondenheid op basis van bindmiddel	Hecht
Hoeveelheid (lengte - omtrek - dikte - aantal)	<ul style="list-style-type: none"><li>• 2,40 m - 20,00 cm - 1,00 cm - 1 stuk</li></ul>
Totaal volume	0,005 m <sup>3</sup>
Eenvoudig bereikbaar	Ja
Bevestigingswijze	<ul style="list-style-type: none"><li>• Verlijmd, ingegoten, versmeerd</li></ul>
Identificatiemethode	Vaststelling zonder monstername
Destructieve handeling voor identificatie	Nee

Zorgvuldig beheren

- Zorg voor een veilig beheer. Vermijd het beschadigen van het asbestmateriaal. Controleer de toestand jaarlijks op wijzigingen.
- Scherm in afwachting van verwijdering het asbestmateriaal af van luchtstromingen en verstoring: bijvoorbeeld door het te verpakken, te fixeren, af te dekken, signalisatie - afbakening aan te brengen, ...

- Eenvoudige handelingen: enkel door erkend asbestverwijderaar  
De verloren bekisting kan mogelijk in zijn geheel (inclusief betonkolom) verwijderd worden bij sloopwerken d.m.v. eenvoudige handelingen. Dit dient echter afgestemd te worden met de risico-analyse van de aannemer asbestverwijdering. De toestand van de verloren bekisting mag in dat geval niet wijzigen tijdens de verwijdering. Dit is enkel mogelijk bij sloop van de draagstructuur waarvan de verloren bekisting deel uitmaakt! Gezien de moeilijkheidsgraad van deze verwijdering, is een erkend asbestverwijderaar in dit geval aangeraden.
- Hermetische zone (erkend asbestverwijderaar)  
De verloren bekisting kan steeds (zonder integrale sloop) verwijderd worden via hermetische zone. In dit geval wordt de verloren bekisting in hermetische zone geplaatst, en enkel de buitenste (asbesthoudende)

schil verwijderd. Er dient echter steeds de nodige aandacht te zijn opdat deze volledig kan verwijderd worden. Mogelijk zit de verloren bekisting immers deels ingewerkt in de vloerbekleding of plafondbekleding.

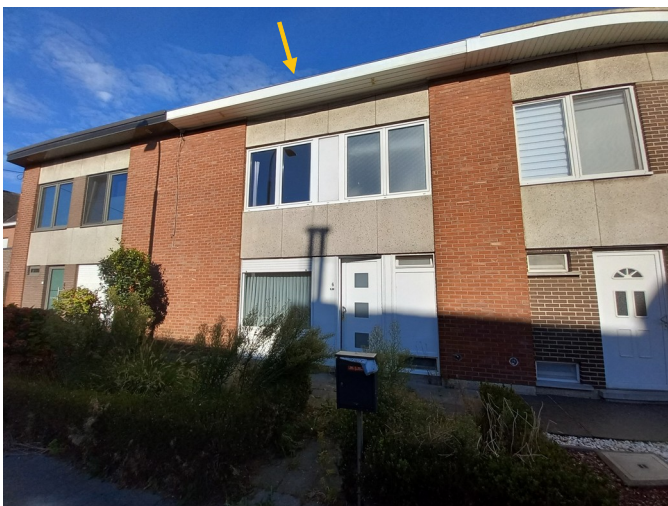
**Reden:** Het te onderzoeken materiaal situeert zich hoger dan 3,50 m te rekenen vanaf een veilige ondergrond

**Uitleg van de asbestdeskundige:** Er was geen toegang tot het dak.

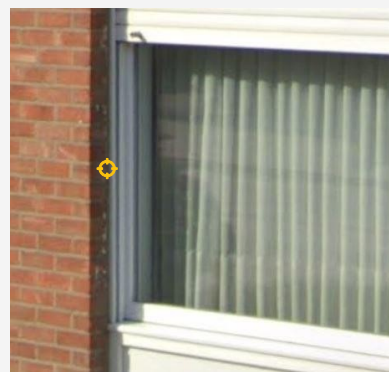
## Fiche 8: Mastiek glas/gevel

Geen asbest

#	Type	Referentie	Resultaat
8.1	Puntmonster	PM 6	Geen asbest

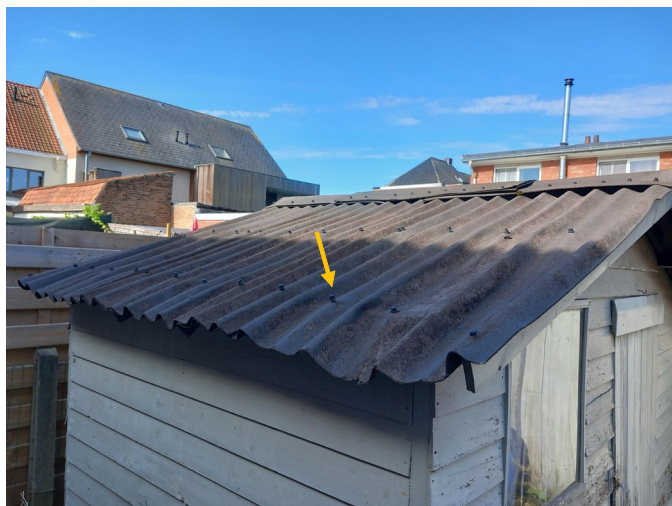
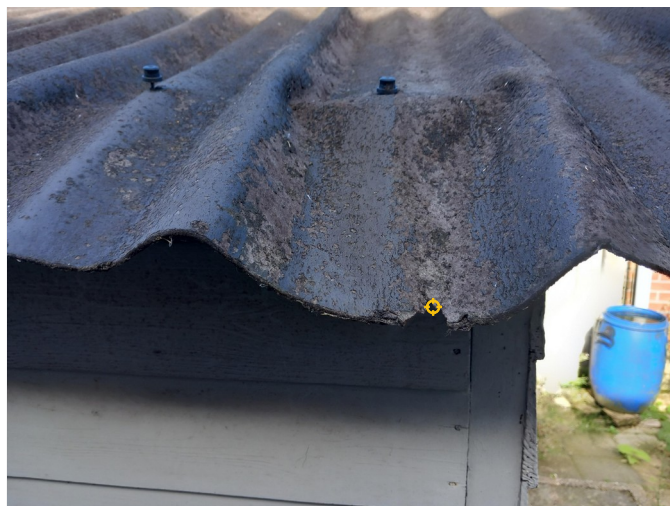
## Fiche 9: Dakbedekking roofing - bijgebouw

Geen asbest

#	Type	Referentie	Resultaat
9.1	Puntmonster	PM 4	Geen asbest

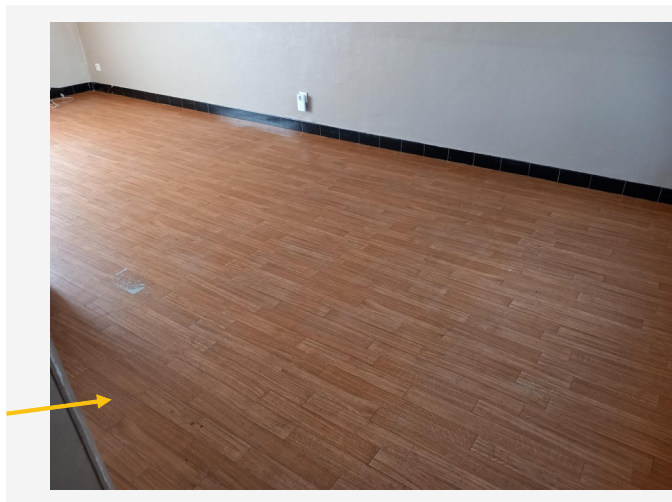
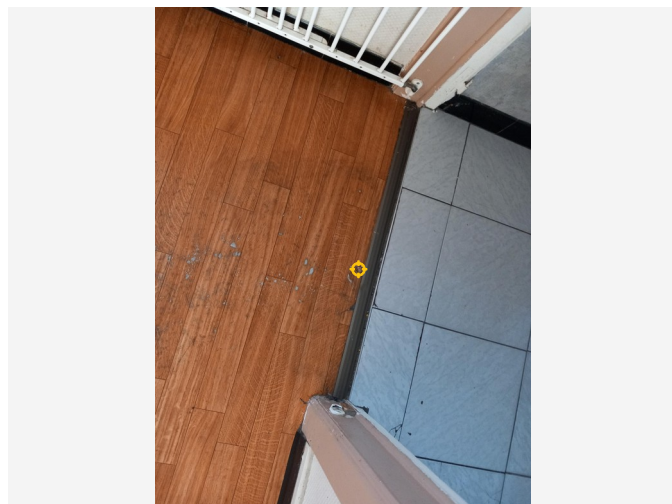
## Fiche 10: Vloerbekleding vinyl

Geen asbest

#	Type	Referentie	Resultaat
10.1	Puntmonster	PM 5	Geen asbest

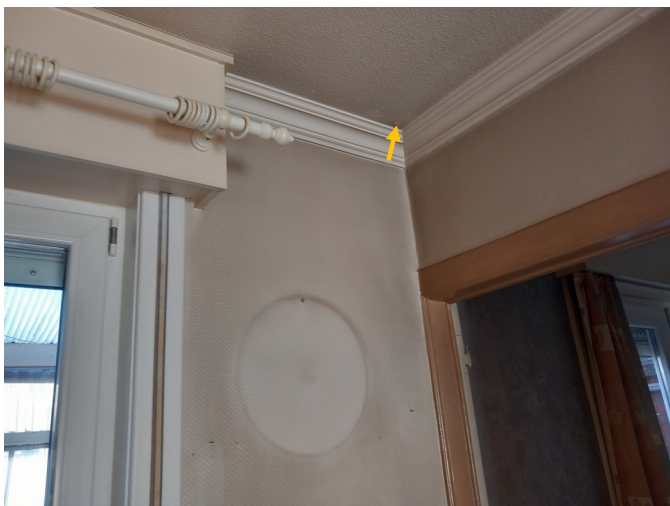
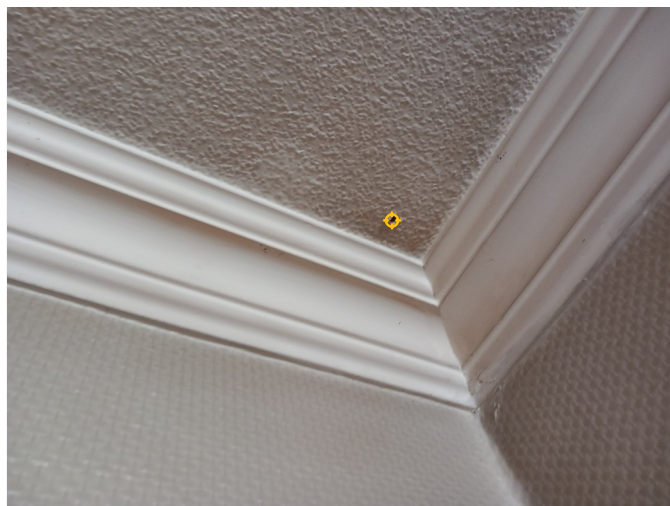
Geen asbest

#	Type	Referentie	Resultaat
11.1	Mengmonster	MM 2	Geen asbest

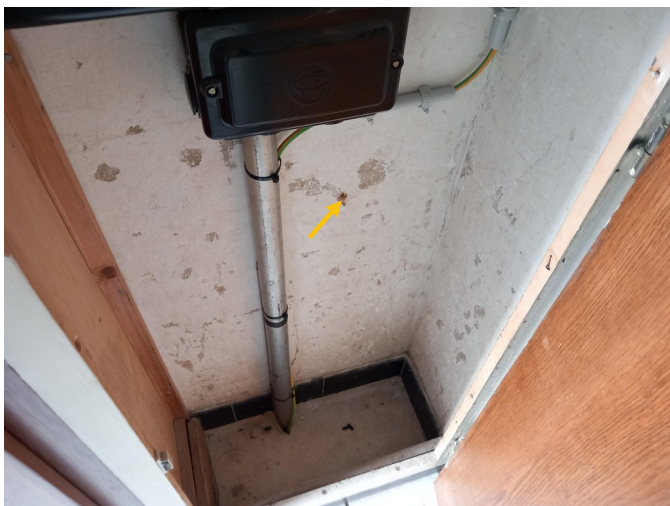
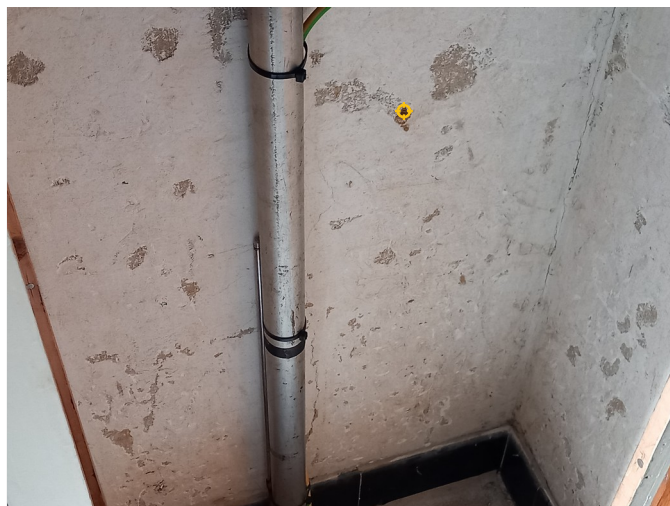
Geen asbest
