Asbestinventarisatetest

Molenkouter 49, 9700 Oudenaarde

Attestnummer : 20241004-000081.000

Uitgegeven op : 04.10.2024

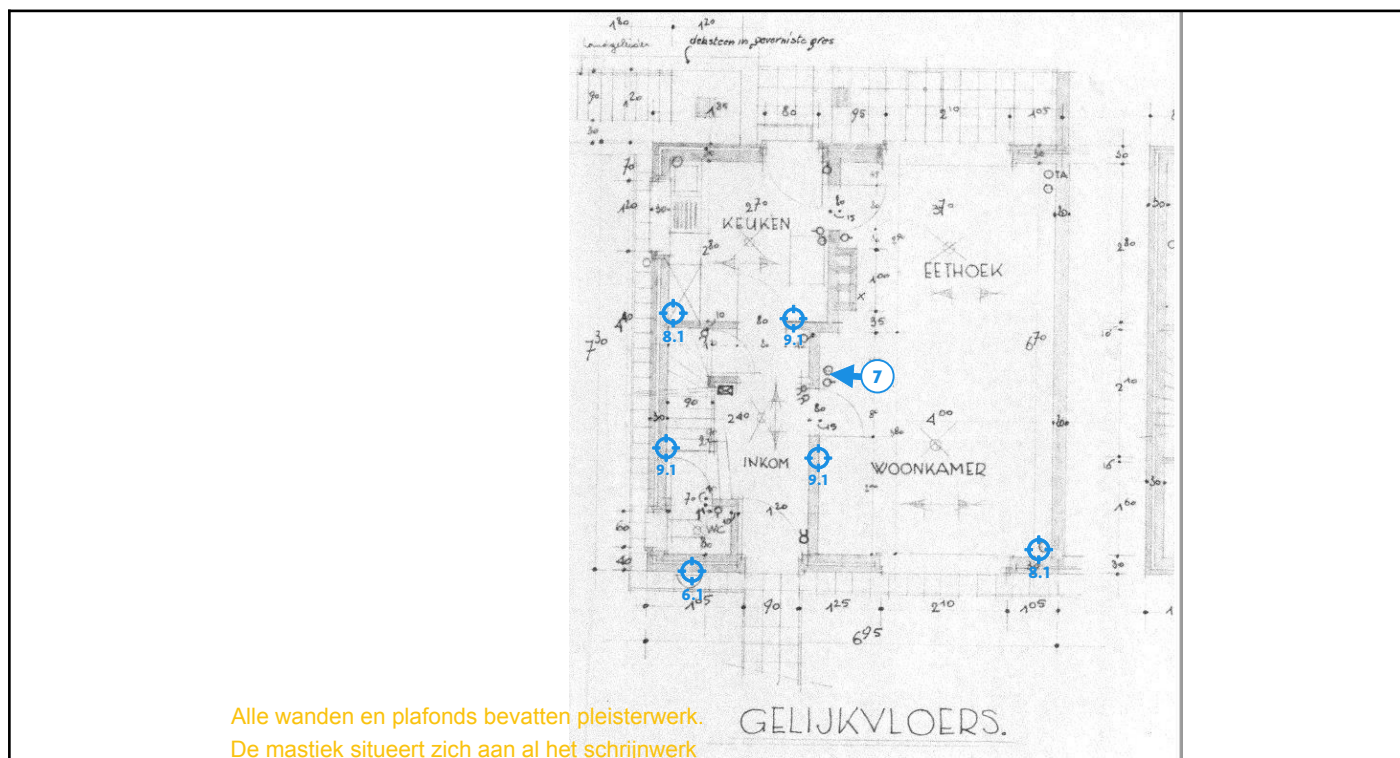
Plan 1.2: Molenkouter gelijkvloers

Beschrijving	Type	Actie
6. Mastiek: Schrijnwerk - gevel	Geen asbest	-
6.1 Code: PM 6	Puntmonster	-
7. Dichtingskoord kachel	Geen asbest	-
8. Pleisterwerk plafond (wooneenheid)	Geen asbest	-
8.1 Code: MM 3	Mengmonster	-
9. Pleisterwerk wand(en) (wooneenheid)	Geen asbest	-
9.1 Code: MM 1	Mengmonster	-

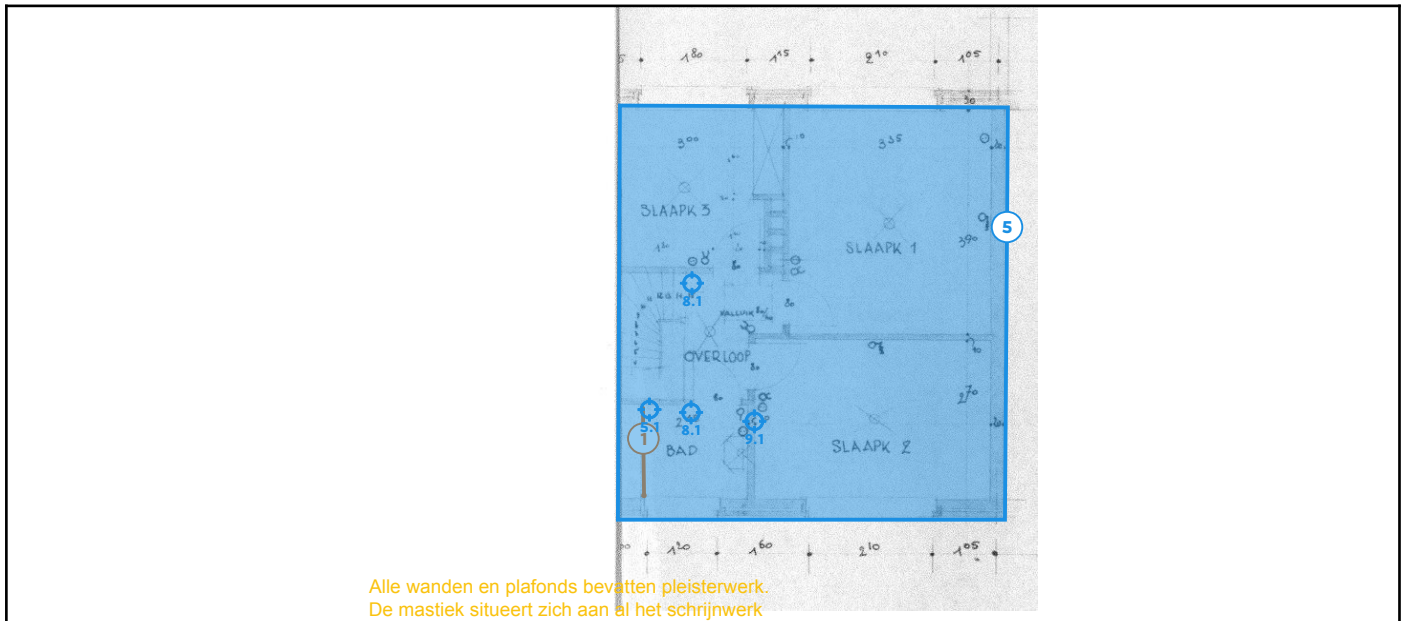
Plan 1.3: Molenkouter V+1

Beschrijving	Type	Actie
1. Harde plaat aan bad	Asbestmateriaal	Verwijderen
5. Vloerbekleding vinyl	Geen asbest	-
5.1 Code: PM 4	Puntmonster	-
6. Mastiek: Schrijnwerk - gevel	Geen asbest	-
8. Pleisterwerk plafond (wooneenheid)	Geen asbest	-
8.1 Code: MM 3	Mengmonster	-
9. Pleisterwerk wand(en) (wooneenheid)	Geen asbest	-
9.1 Code: MM 1	Mengmonster	-

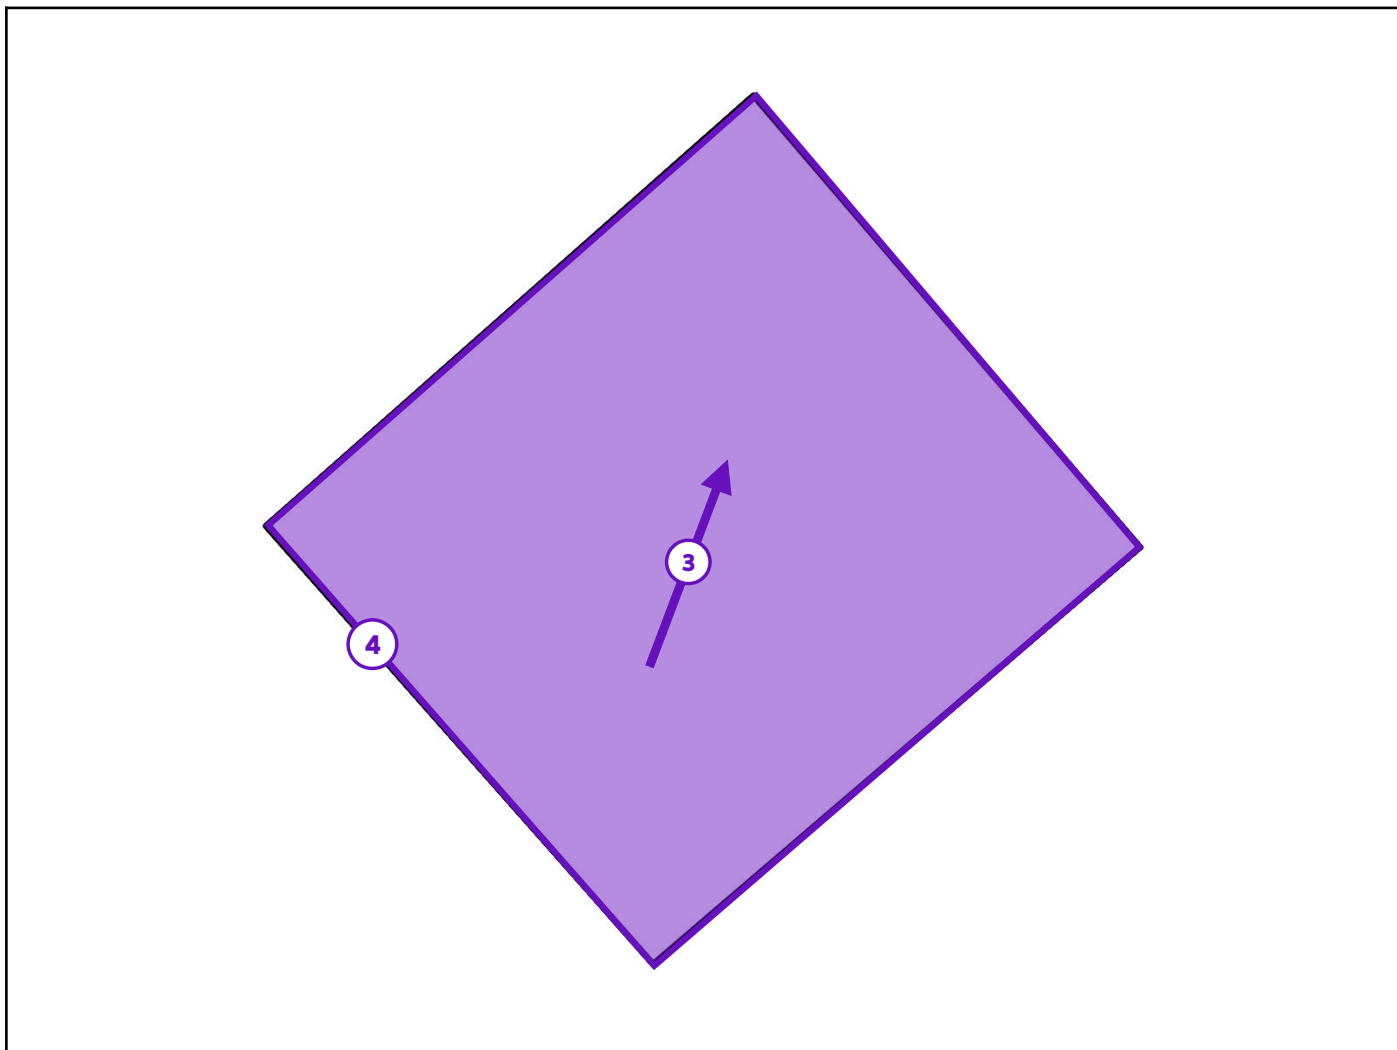
Plan 1.5: Molenkouter Dakenplan

Beschrijving	Type	Actie
3. Schouw: Rookgaskanaal niet vast te stellen (hellend dak)	Beperking	-
4. Onderdak niet aanwezig	Advies	-

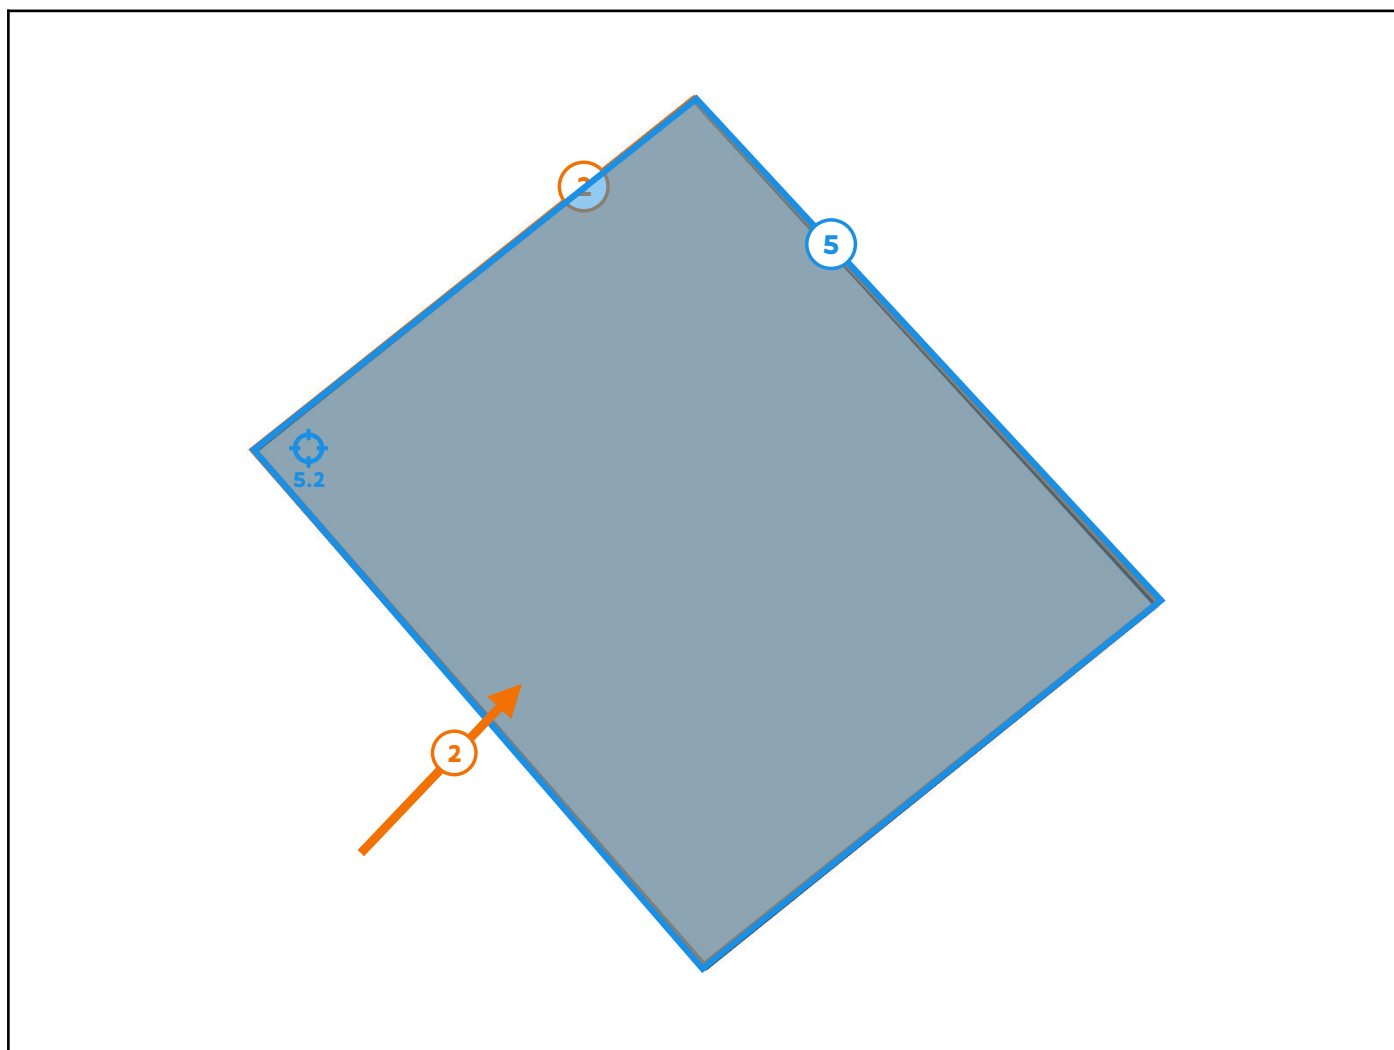
Plan 2.1: Tuinhuis

Beschrijving	Type	Actie
2. Dakbedekking golfplaten vezelcement tuinhuis	Asbestmateriaal	Verwijderen
5. Vloerbekleding vinyl	Geen asbest	-
5.2 Code: PM 5	Puntmonster	-

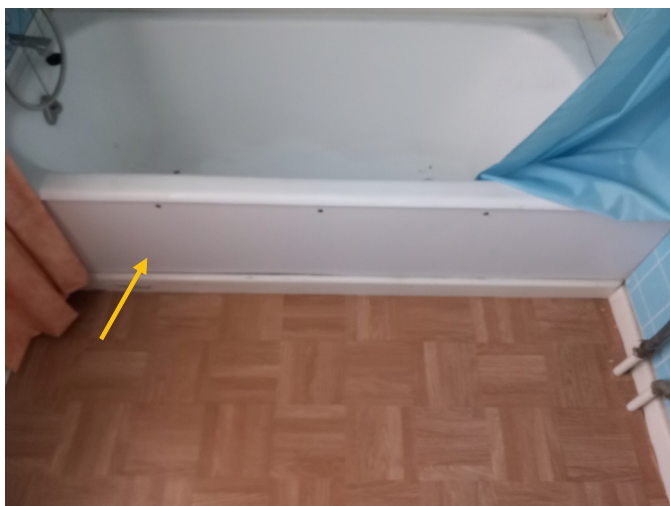
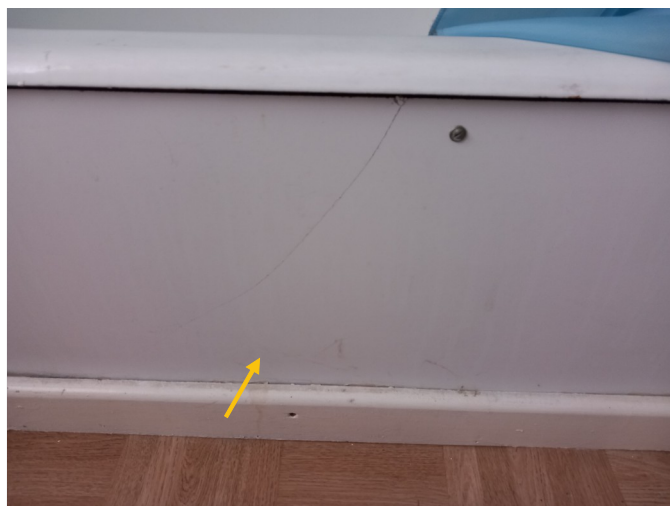
Het asbestmateriaal valt onder de mijlpaal van 2040.

Alles wat zorgt voor kleine beschadigingen aan de asbesttoepassing geeft aanleiding tot blootstelling. Ten allen tijde vermijden!

Dus zeker niet boren, schroeven of nagels plaatsen in de wandbekleding.

Eindbeoordeling materiaalrisico	Verhoogd materiaalrisico en/of verhoogde kans op vezelvrijgave
---------------------------------	--

Gebondenheid	Categorie 1: hechtgebonden in oorsprong
Asbestsoort (vezeltype)	Crocidoliet aanwezig
Asbestconcentratie	Laag (< 50%)
Afschermingsgraad van het gehele materiaal	Geheel of deels (ook) vrij aan de binnenlucht
Toestand van het materiaal	Licht beschadigd, licht verweerd. Intact calciumsilicaatmateriaal of categorie III 'gebondenheid'

Beschrijving	Harde plaat aan bad
Omgeving	Binnen
Primaire drager	Bad
Asbestmateriaal	Plaat, paneel, tablet - Geëmailleerd, type Glasal
Bindmiddel van asbestmateriaal	Cement
Gebondenheid op basis van bindmiddel	Hecht
Hoeveelheid (oppervlakte - dikte - aantal)	• 0,80 m ² - 3,00 cm - 1 stuk
Totaal volume	0,024 m ³
Eenvoudig bereikbaar	Ja
Bevestigingswijze	• Geschroefd
Identificatiemethode	Vaststelling zonder monsternamen
Destructieve handeling voor identificatie	Nee

Verwijderen

- Zorg voor een veilig beheer. Vermijd het beschadigen van het asbestmateriaal. Controleer de toestand jaarlijks op wijzigingen.
- Zorg voor een veilig beheer en verwijder dit asbestmateriaal wanneer het bij werken eenvoudig bereikbaar wordt. Controleer de toestand jaarlijks op wijzigingen.

- Eenvoudige handelingen: enkel door erkend asbestverwijderaar
De toepassing zit geschroefd, dus kan eenvoudig in zijn geheel verwijderd worden. Wel opletten bij verwijdering dat de plaat niet breekt, aangezien er al barsten zichtbaar zijn.

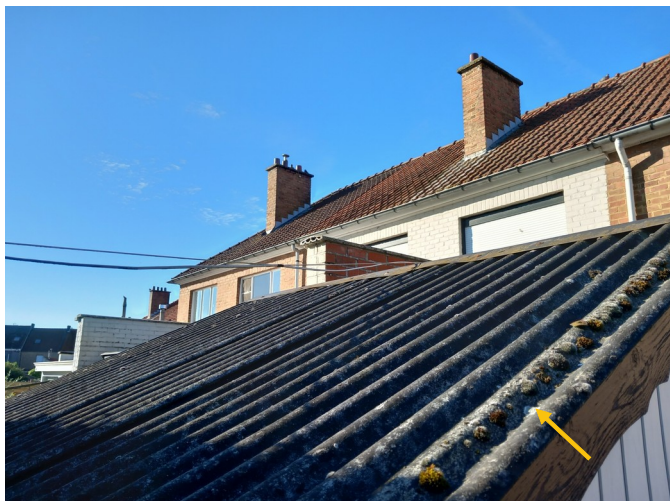
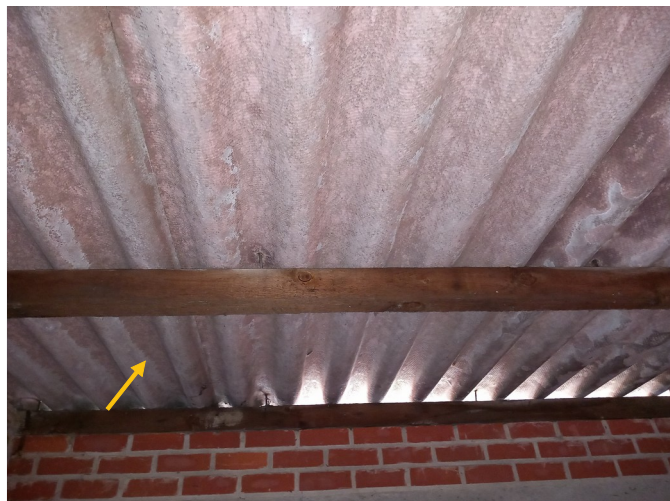
Fiche 2: Dakbedekking golfplaten vezelcement tuinhuis

Het asbestmateriaal valt onder de mijlpaal van 2034.

Alles wat zorgt voor kleine baschadigingen aan de golfplaten geeft aanleiding tot blootstelling. Ten allen tijde vermijden! Bijkomend zorgt de regen voor verwerking, waardoor na elke regenbui vrij vezelbundels kunnen vrijkomen en zich verspreiden in de omgevingslucht. Ontmossen van de daken is absoluut verboden!

Eindbeoordeling materiaalisico	Verhoogd materiaalisico en/of verhoogde kans op vezelvrijgave
Opmerking	Toegankelijkheid: Sporadische toegang (onderhoud/werken)

Gebondenheid	Categorie 1: hechtgebonden in oorsprong
Asbestsoort (vezeltype)	Crocidoliet aanwezig
Asbestconcentratie	Laag (< 50%)
Afschermingsgraad van het gehele materiaal	Geheel of deels (ook) vrij aan de binnenlucht
Toestand van het materiaal	Licht beschadigd, licht verweerd. Intact calciumsilicaatmateriaal of categorie III 'gebondenheid'

Beschrijving	Dakbedekking golfplaten vezelcement tuinhuis
Omgeving	Grenst aan binnen- en buitenlucht
Primaire drager	Schuin dak
Asbestmateriaal	Dak- en gevelbekleding - Golfplaat
Bindmiddel van asbestmateriaal	Cement
Gebondenheid op basis van bindmiddel	Hecht
Hoeveelheid (oppervlakte - aantal)	<ul style="list-style-type: none">• 9,00 m² - 1 stuk
Totale oppervlakte	9,00 m ²
Eenvoudig bereikbaar	Ja
Bevestigingswijze	<ul style="list-style-type: none">• Geschroefd
Identificatiemethode	Vaststelling zonder monsternamen
Destructieve handeling voor identificatie	Nee

Verwijderen

- Zorg voor een veilig beheer. Vermijd het beschadigen van het asbestmateriaal. Controleer de toestand jaarlijks op wijzigingen.
- Verwijder dit asbestmateriaal zo snel mogelijk. Volg de toestand goed op.
- Hemelwater dat afspoelt van asbestcement daken of gevels kan asbestdeeltjes bevatten. Gebruik het enkel voor gesloten circuits (bv. spoelen toiletten). Reinig na het vervangen van het dak of de gevel de dakgoten en regenwaterput of -ton om asbesthoudend sediment of slib te verwijderen

- Eenvoudige handelingen: mag via doe-het-zelf of door werknemer(s) met opleidingsattest eenvoudige handelingen
De golfplaten kunnen verwijderd worden door de techniek eenvoudige handelingen, mits de toestand van de golfplaten tijdens de verwijdering niet wijzigt. Aangezien de verwijdering ook op vlak van arbeidsveiligheid de nodige risico's met zich meebrengt (werken op hoogte), is het niet aangewezen dat deze verwijderd worden via doe-het-zelf. OPGELET: oude golfplaten zijn meestal hun sterkte grotendeels verloren; loop nooit op de golfplaten (verwijdering langs onder is aangewezen!!!!)

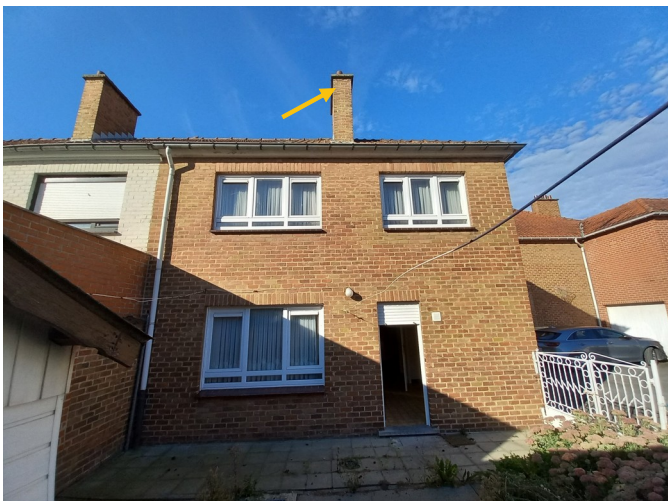
Fiche 3: Schouw: Rookgaskanaal niet vast te stellen (hellend dak)

Tijdelijke beperking

Reden: Het te onderzoeken materiaal situeert zich hoger dan 3,50 m te rekenen vanaf een veilige ondergrond

Uitleg van de asbestdeskundige: Er werden tijdens het onderzoek één schouw aangetroffen op de te onderzoeken constructie(s). Aangezien zonder de nodige hulpmiddelen (bvb hoogtewerker) onmogelijk op een veilige manier in de schouw kan gekeken worden om na te gaan of er asbestverdachte rookgaskanalen aanwezig zijn, wordt dit als beperking opgenomen in dit attest. De schouwen konden immers ook langs de onderzijde niet onderzocht worden. Voorafgaand aan eventuele werken dient dit nog nagekeken te worden.

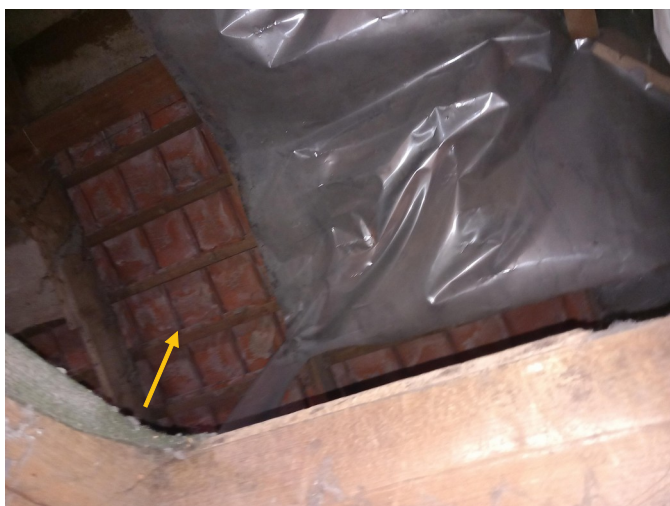
Er kon tijdens het onderzoek vastgesteld worden dat er geen onderdak aanwezig was ter hoogte van het schuine dak.

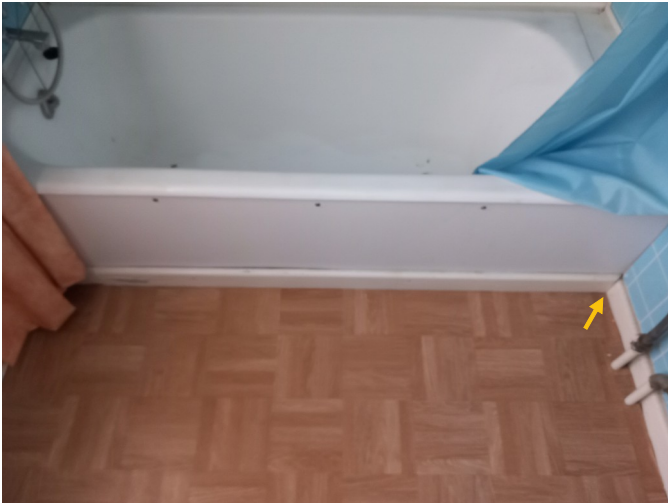
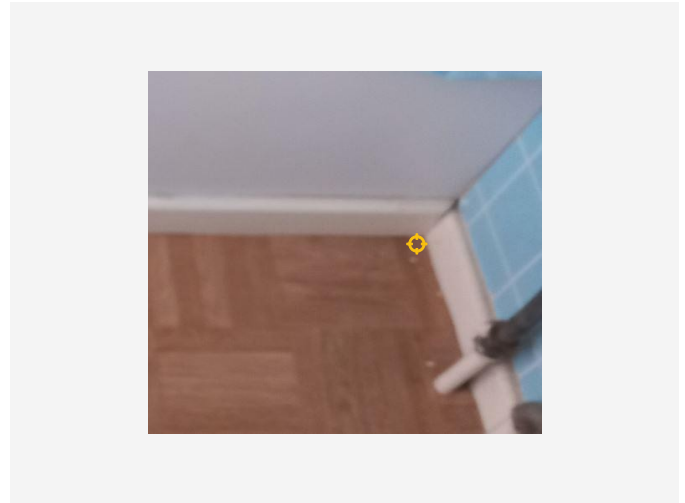
Fiche 5: Vloerbekleding vinyl

Geen asbest

#	Type	Referentie	Resultaat
5.1	Puntmonster	PM 4	Geen asbest
5.2	Puntmonster	PM 5	Geen asbest

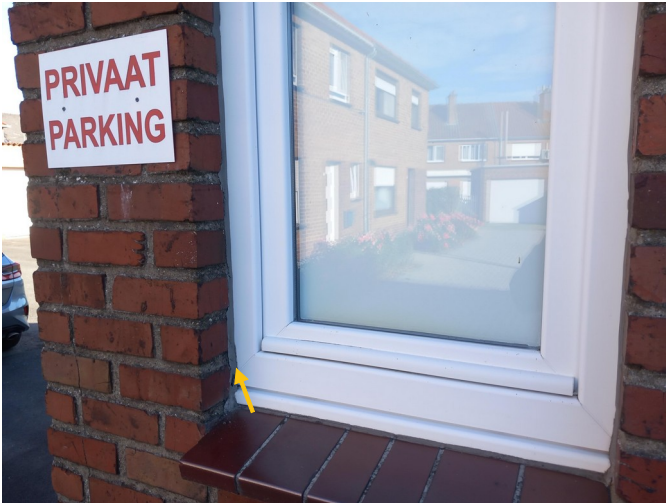
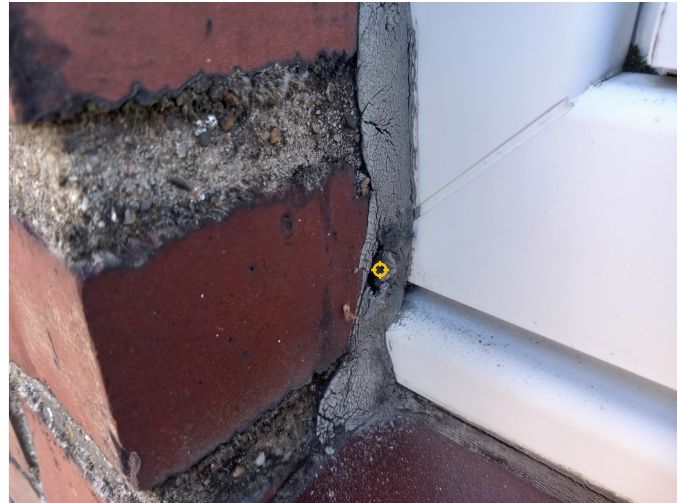
Fiche 6: Mastiek: Schrijnwerk - gevel

Geen asbest

#	Type	Referentie	Resultaat
6.1	Puntmonster	PM 6	Geen asbest

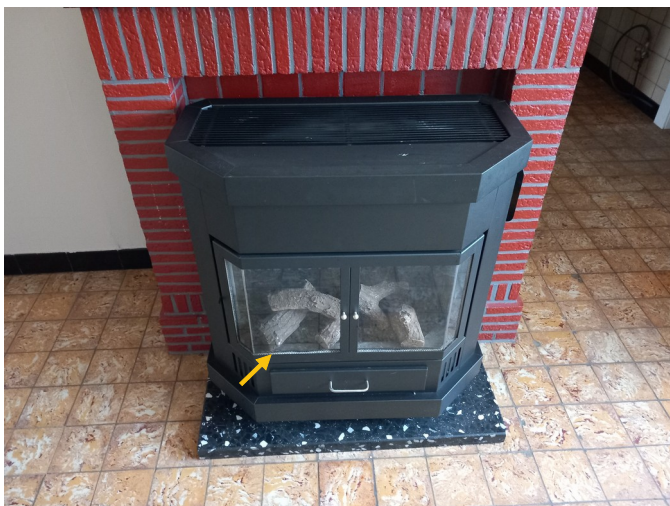
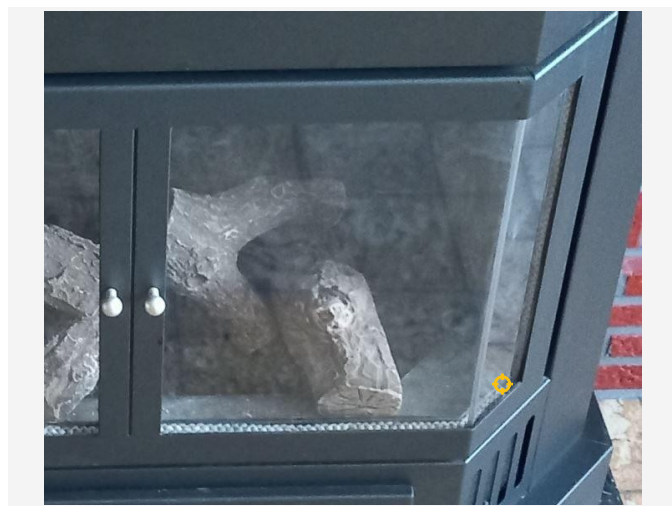
Fiche 7: Dichtingskoord kachel

Geen asbest

#	Type	Referentie	Resultaat
7.1	Puntmonster	PM 2	Geen asbest

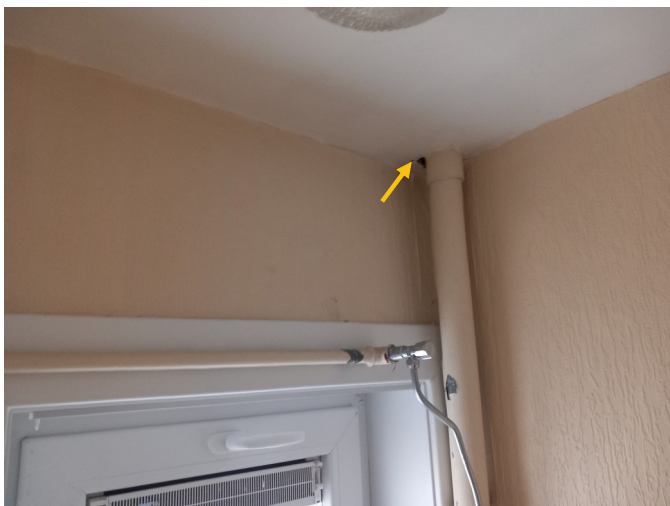
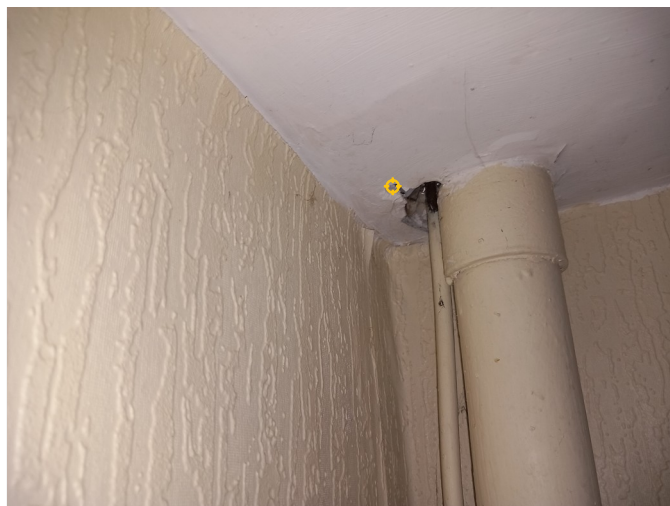
Geen asbest

#	Type	Referentie	Resultaat
8.1	Mengmonster	MM 3	Geen asbest

Beschrijving	Pleisterwerk plafond (wooneenheid)
Omgeving	Binnen
Primaire drager	Plafond
Bindmiddel van materiaal	Gips - kalk
Gebondenheid op basis van bindmiddel	Niet-hechtgebonden
Hoeveelheid (oppervlakte - dikte - aantal)	• 106,00 m ² - 1,00 cm - 1 stuk
Totaal volume	1,06 m ³
Identificatiemethode	Vaststelling met monstername
Destructieve handeling voor identificatie	Nee
Opmerking	De monstername (1 mengmonster per wooneenheid) gebeurde conform het inspectieprotocol. Het mengmonster dat genomen werd bestaat uit puntmonsters van de plafonds van de volgende zones: individuele ruimtes (IR), natte ruimte (NR - badkamer, keuken) , stookplaats (SP) , trappenhal (TR).

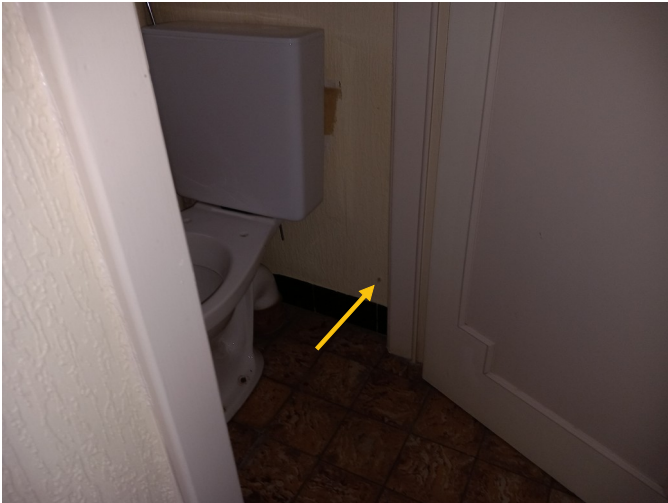
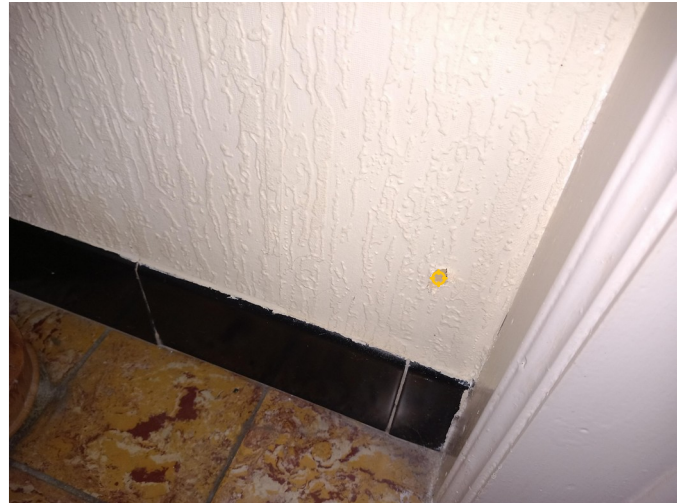
Geen asbest

#	Type	Referentie	Resultaat
9.1	Mengmonster	MM 1	Geen asbest

Beschrijving	Pleisterwerk wand(en) (wooneenheid)
Omgeving	Binnen
Primaire drager	Binnenwand
Bindmiddel van materiaal	Gips - kalk
Gebondenheid op basis van bindmiddel	Niet-hechtgebonden
Hoeveelheid (oppervlakte - dikte - aantal)	• 280,00 m ² - 1,00 cm - 1 stuk
Totaal volume	2,80 m ³
Identificatiemethode	Vaststelling met monstername
Destructieve handeling voor identificatie	Nee
Opmerking	De monstername (1 mengmonster per wooneenheid) gebeurde conform het inspectieprotocol. Het mengmonster dat genomen werd bestaat uit puntmonsters van de wanden van de volgende zones: individuele ruimtes (IR), natte ruimte (NR - badkamer, keuken) , stookplaats (SP) , trappenhal (TR). Aangezien er geen pleisterwerk op de wanden waarneembaar was in de individuele ruimtes / natte ruimtes / stookplaats / trappenhal werd daar geen puntmonster genomen.
