# Asbestinventarisatetest

Floréal 309, 9600 Ronse

Attestnummer : **20260626-000393.000**

Uitgegeven op : **26.06.2026**

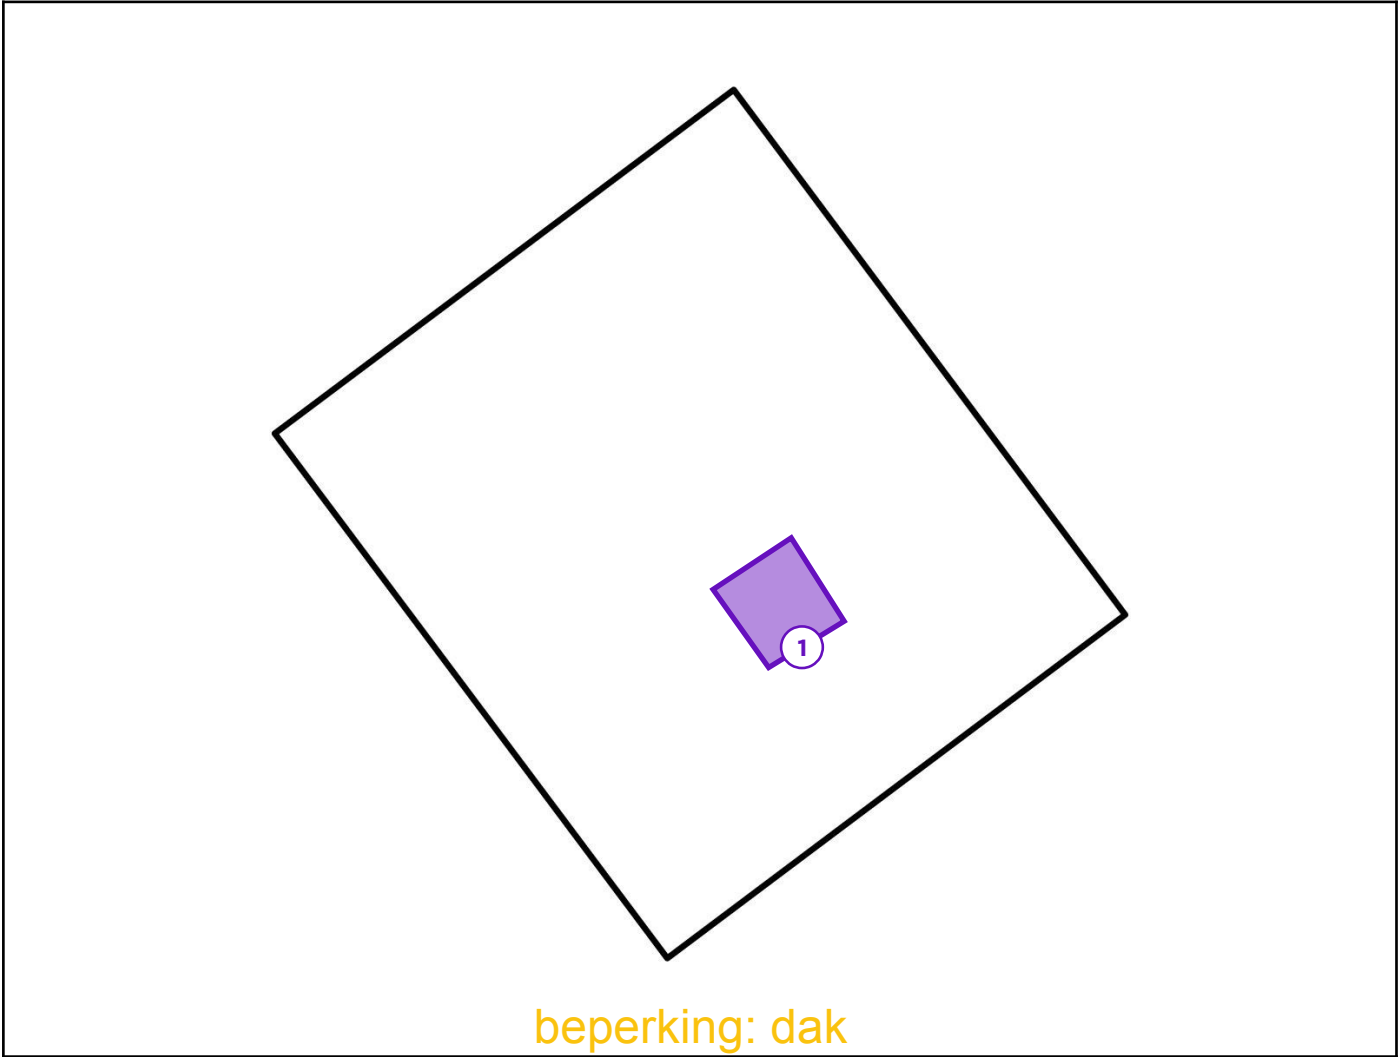
# Plan 1.4: Bovenaanzicht

| Beschrijving | Type | Actie |
|---|---|---|
| 1. Binnenzijde Rookgaskanaal | Beperking | - |
| 2. Dakbedekking | Beperking | - |

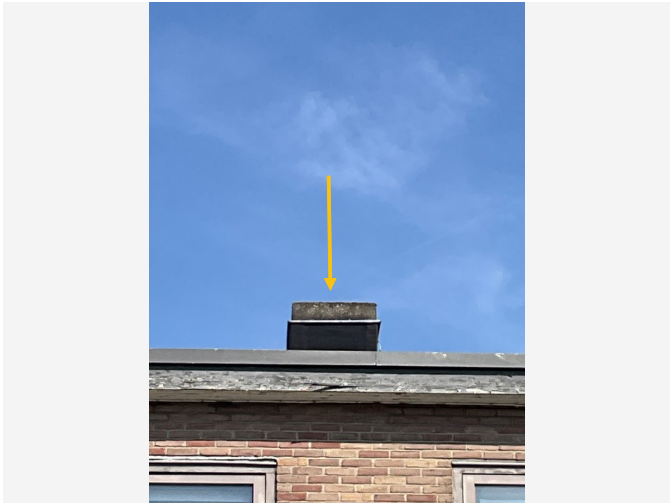
*Situeringsfoto*

**Reden:** Het te onderzoeken materiaal situeert zich hoger dan 3,50 m te rekenen vanaf een veilige ondergrond

**Uitleg van de asbestdeskundige:** Het is niet mogelijk om de binnenzijde van het rookgaskanaal te onderzoeken.

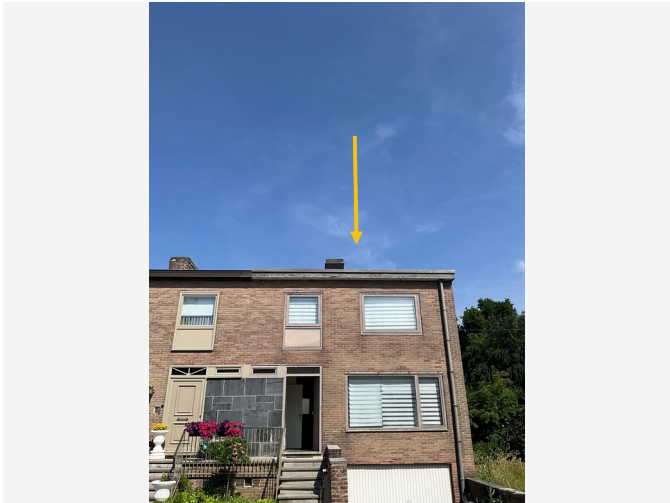
*Situeringsfoto*

**Reden:** Het te onderzoeken materiaal situeert zich hoger dan 3,50 m te rekenen vanaf een veilige ondergrond

**Uitleg van de asbestdeskundige:** Het is niet mogelijk om de dakbedekking te onderzoeken.

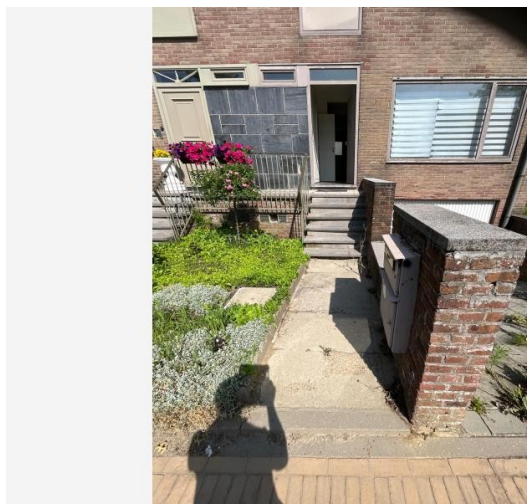
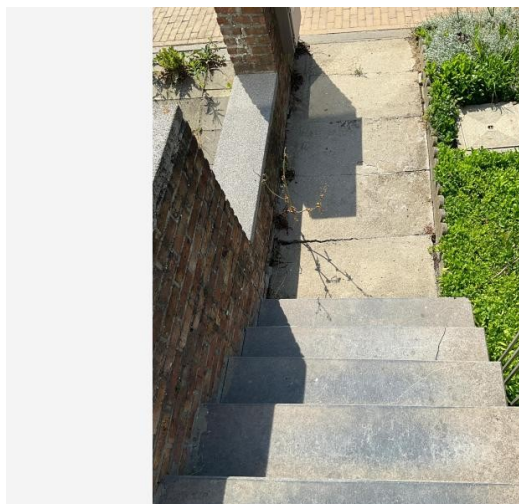
Er werden geen asbestverdachte materialen aangetroffen aan de buitentrap.

| Basis voor advies | De asbestdeskundige beoordeelt het materiaal als niet-asbestverdacht. |

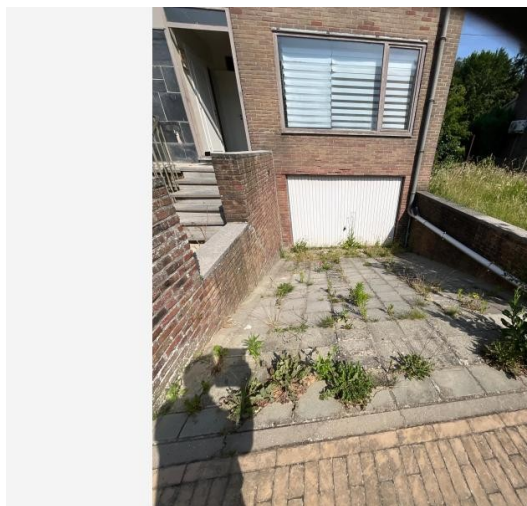
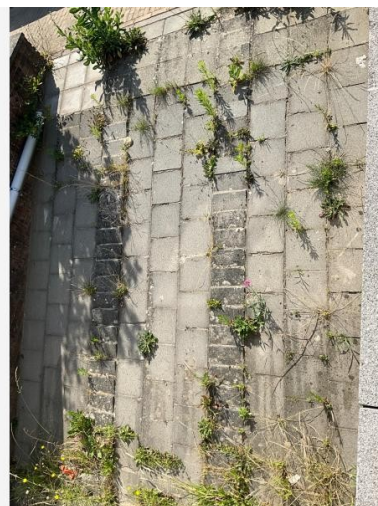
Er werden geen asbestverdachte materialen aangetroffen aan de oprit.

| Basis voor advies | De asbestdeskundige beoordeelt het materiaal als niet-asbestverdacht. |

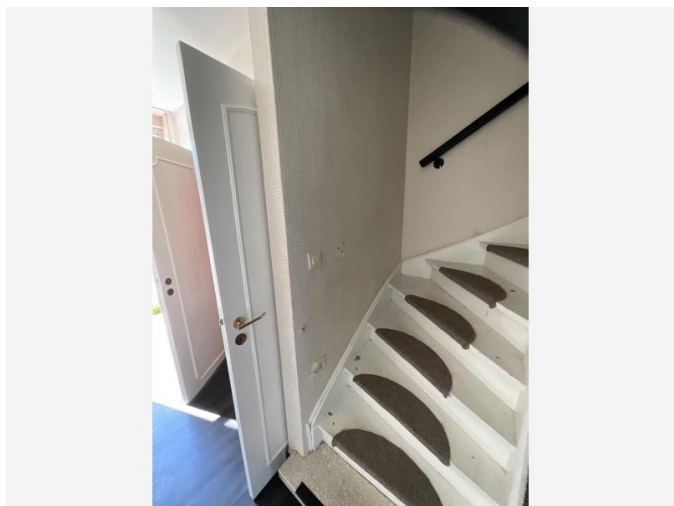
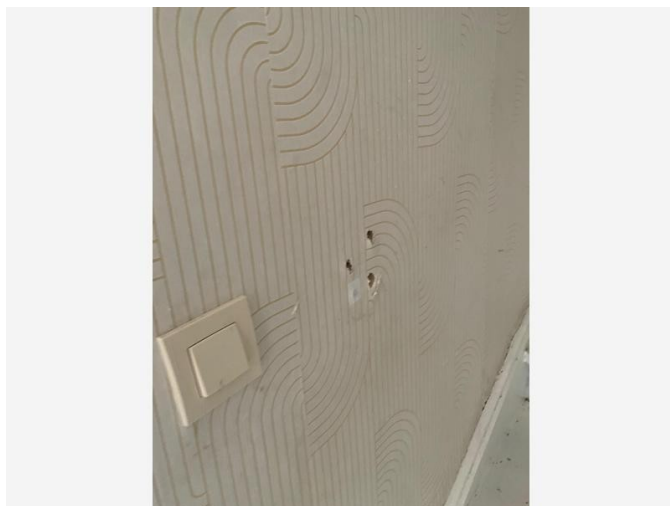
## Fiche 5: Pleisterwerk muren

Geen asbest

| # | Type | Referentie | Resultaat |
|---|---|---|---|
| 5.1 | Mengmonster | PLM | Geen asbest |

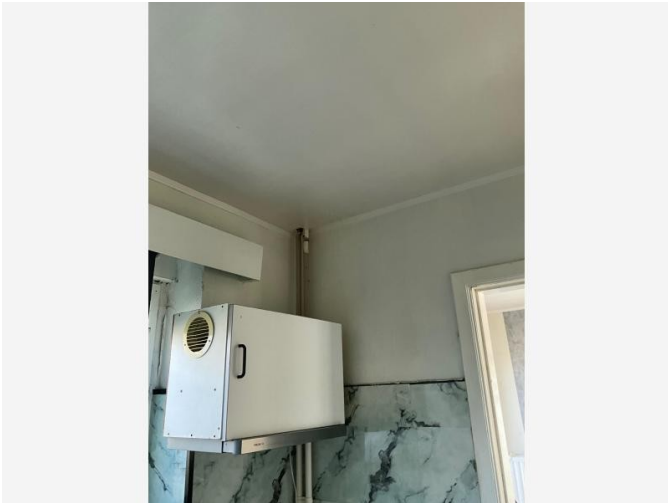
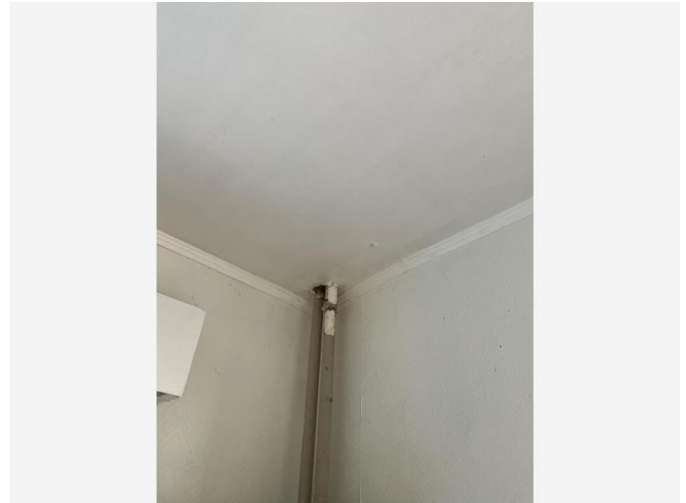
## Fiche 6: Pleisterwerk plafonds

Geen asbest

| # | Type | Referentie | Resultaat |
|---|---|---|---|
| 6.1 | Mengmonster | PLPL | Geen asbest |

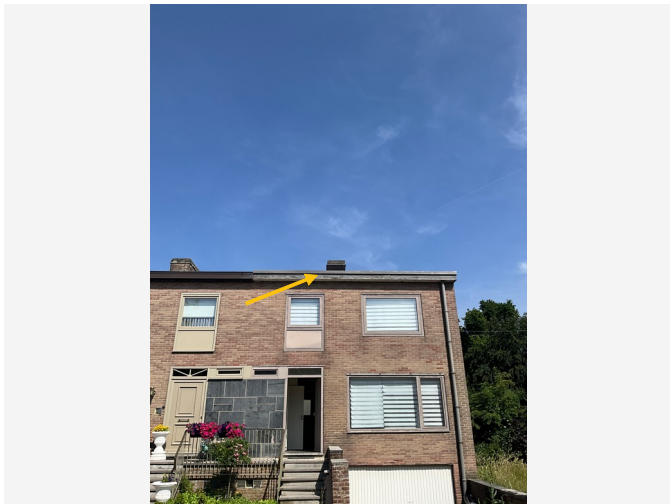
## Fiche 9: Onderdak

| Beschrijving | Notitie | Terug te vinden op plannen |
|---|---|---|
| Fiche 9: Onderdak | Het is niet mogelijk om eventuele onderdakbekleding te onderzoeken. | - |
