# Asbestinventarisatattest

Diependale 17, 9700 Oudenaarde

Attestnummer : 20251031-000089.000

Uitgegeven op : 31.10.2025

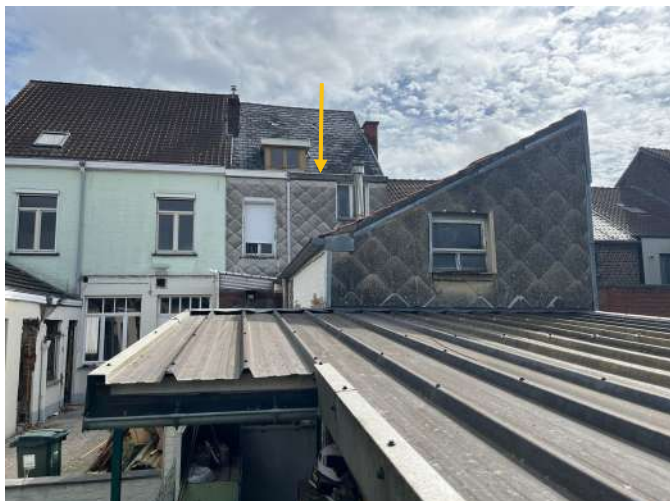
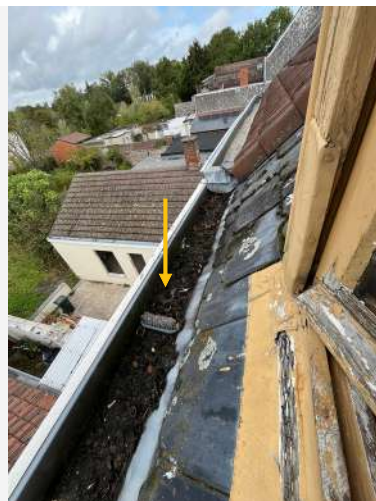
# Fiche 1: Slib, stof, gruis van verwerking van leien in dakgoten hoofdgebouw

Asbestmateriaal - afvalstof

Het asbestmateriaal valt onder de mijlpaal van 2040.

**Dringend verwijderen**

- Verwijder het asbestafval.
- Voer bijkomende staalname(s) uit.

- Eenvoudige handelingen: mag via doe-het-zelf of door werknemer(s) met opleidingsattest eenvoudige handelingen  
De asbestcontaminatie kan worden verwijderd d.m.v. stofzuigers met absoluutfilter en/of vochtige doeken.  
Stofvorming dient vermeden te worden. Het gebruik van mechanische werktuigen (perslucht, hoge druk, gewone stofzuiger,...) is verboden.  
Het is aangewezen deze toepassing te laten verwijderen door iemand met opleidingsattest

Zorg voor gepaste persoonlijke beschermingsmiddelen: minimaal FFP3-mondmasker (EN 149), wegwerpoverall (minimaal Cat III, type 5/6), wegwerphandschoenen, overschoenen of afspoelbaar schoeisel.

Afval: Een recyclagepark aanvaardt geen niet-hechtgebonden asbestafval. Het niet-hechtgebonden asbestafval dubbel verpakt afvoeren via een geregistreerd asbestinzamelaar (link: OVAM Webloket Registraties) of via een erkende asbestverwijderaar (link: [www.werk.belgie.be](http://www.werk.belgie.be) - Erkenningen).

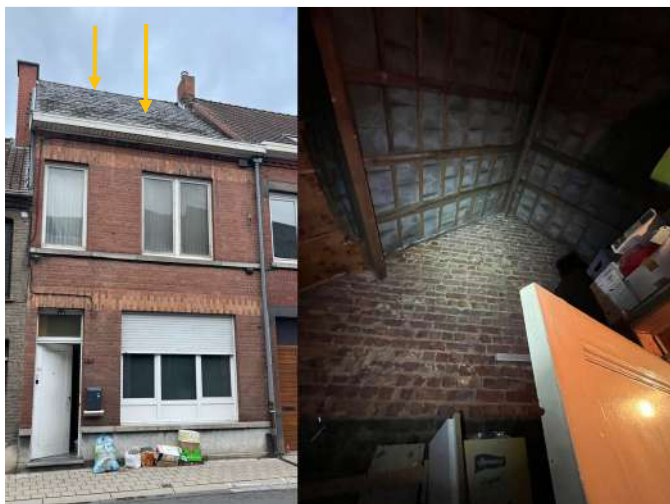
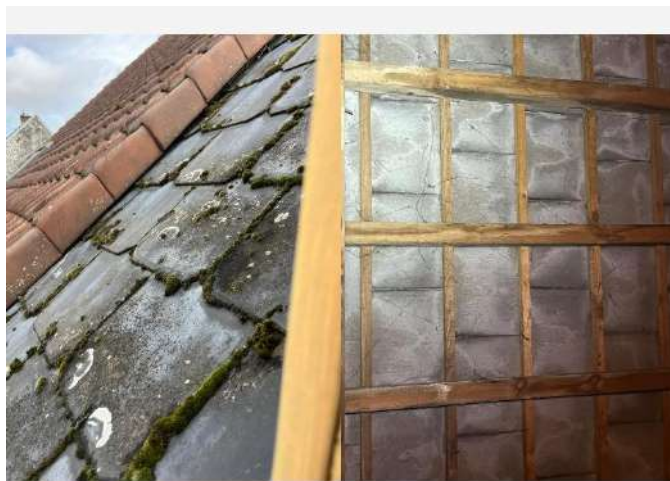
**Dringend verwijderen**

Vermijd stofvorming en stofverspreiding op elk moment van de werken. Bevochtig of fixeert het materiaal.

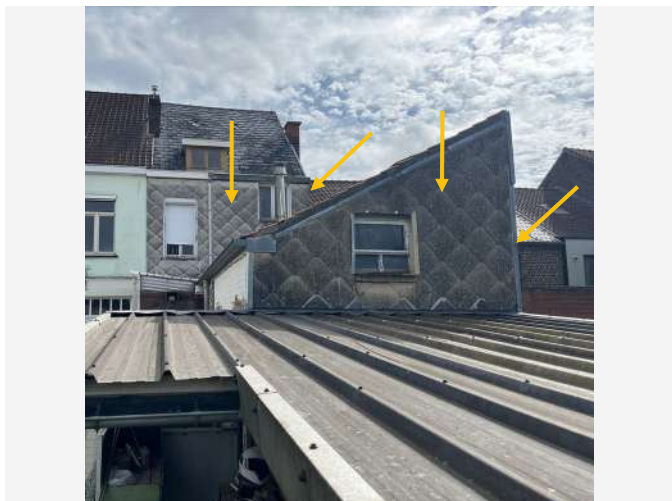
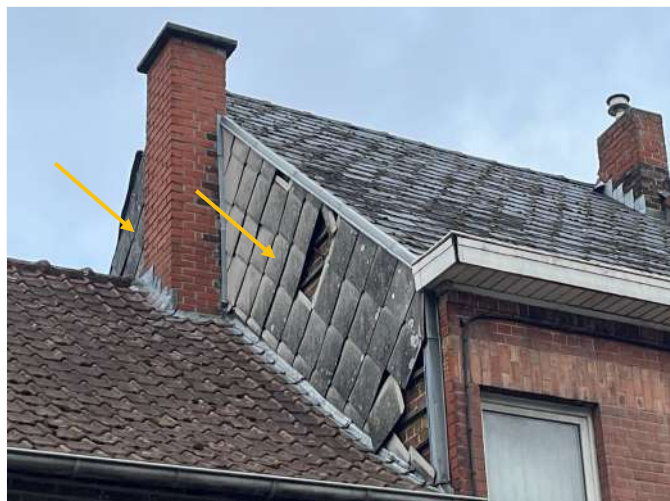
## Fiche 3: Gevelleien aan zij(wacht)gevels links (kant n° 19) en achtergevels

Asbestmateriaal

Vermijd stofvorming en stofverspreiding op elk moment van de werken. Bevochtig of fixeert het materiaal.

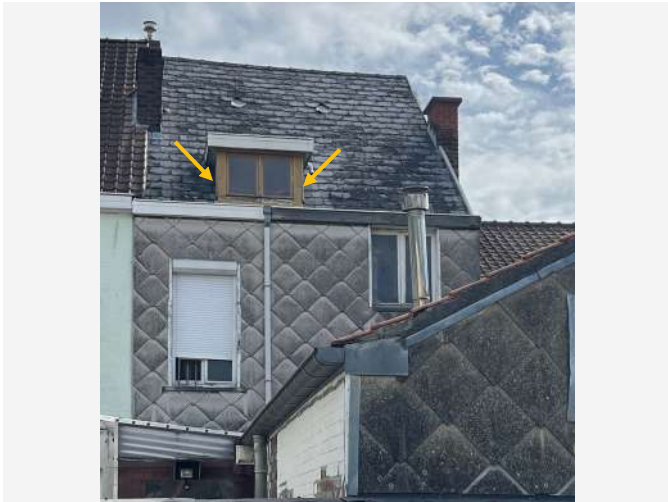
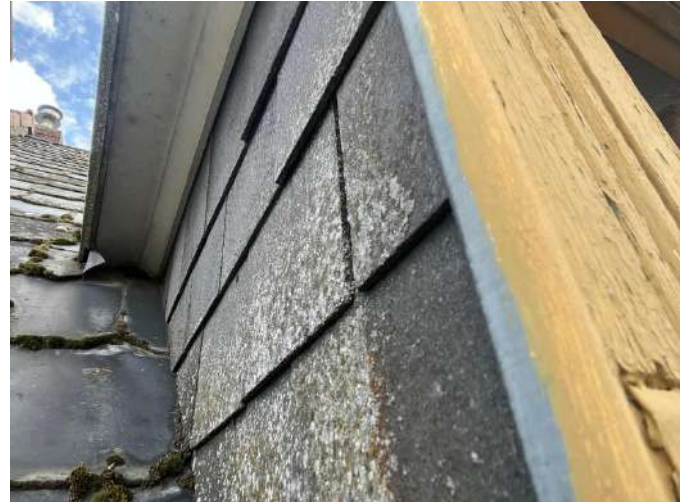
## Fiche 5: Gevelleien aan 2 zijanten dakuitbouw achter

Asbestmateriaal

- Eenvoudige handelingen: mag via doe-het-zelf of door werknemer(s) met opleidingsattest eenvoudige handelingen  
Als dit materiaal verwijderd kan worden zonder het te breken, te beschadigen... , dan mag met dit met eenvoudige handelingen.  
Vermijd stofvorming en stofverspreiding op elk moment van de werken. Bevochtig of fixeet het materiaal.

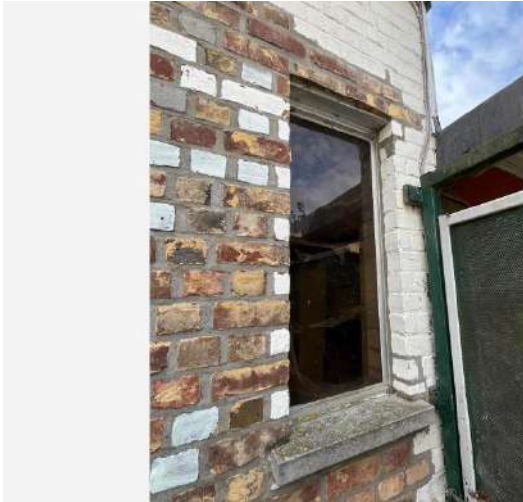
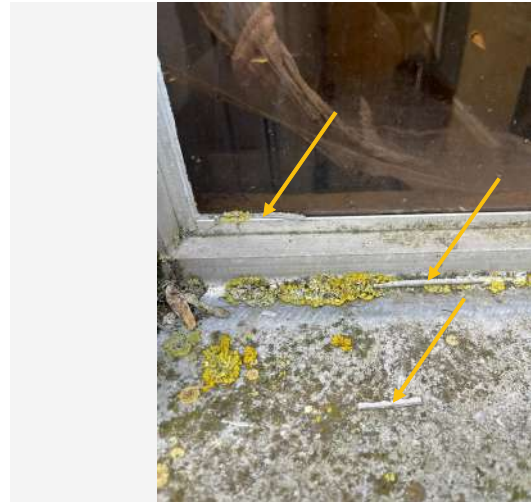
## Fiche 6: Glasmastiek in aluminium raam tuinberging (naast badkamer)

Asbestmateriaal

Vermijd stofvorming en stofverspreiding op elk moment van de werken. Bevochtig of fixeert het materiaal.

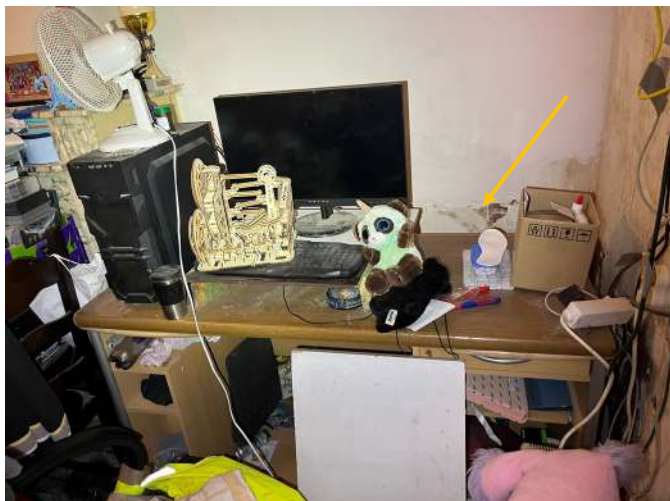
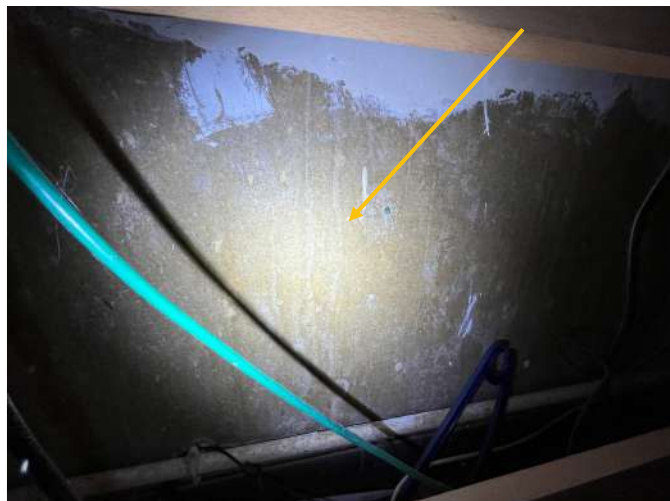
## Fiche 7: Beplating onderaan wanden leefr. (wand met schouw en wand achtergevel)

Asbestmateriaal

Vermijd stofvorming en stofverspreiding op elk moment van de werken. Bevochtig of fixeer het materiaal.

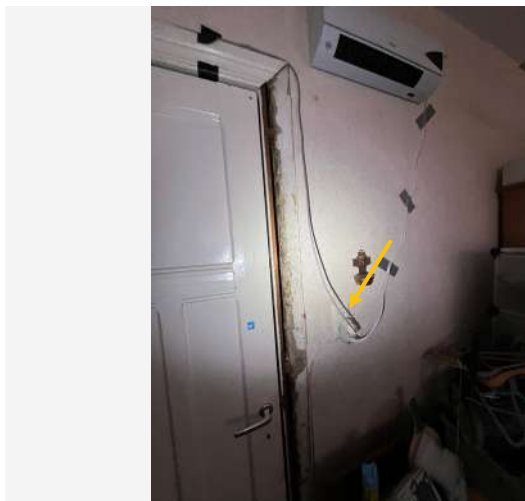
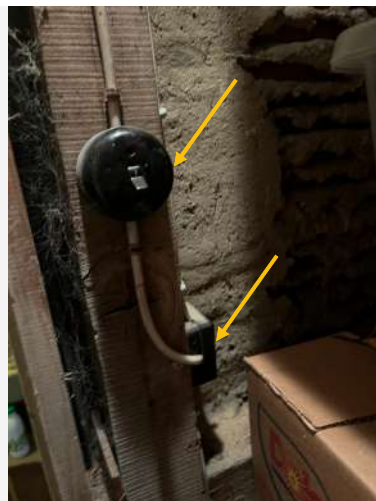
# Fiche 8: Elektrisch schakelmateriaal op 1ste verdieping en zolderverdiepingen

Asbestmateriaal

| Opmerking | <p>Hoeveelheid (stuks) is een benaderende inschatting.</p> <p>Op de 1ste verdieping en zolderverdiepingen hoofdgebouw en achterbouw, zijn schakelaars, stopcontacten, lampsocketten... in witte en zwartbruine kunststof waargenomen, mogelijk in bakeliet.</p> <p>Bakeliet is asbestverdacht. Monstername is op vandaag niet mogelijk zonder blijvende beschadiging en veiligheidsrisico.</p> |

Vermijd stofvorming en stofverspreiding op elk moment van de werken. Bevochtig of fixeer het materiaal.

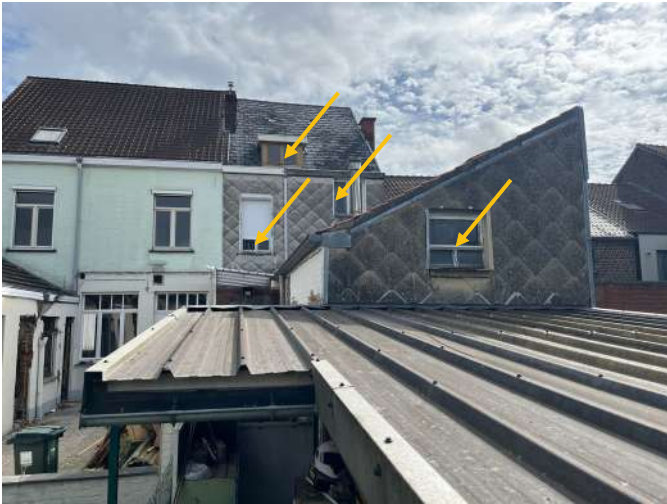
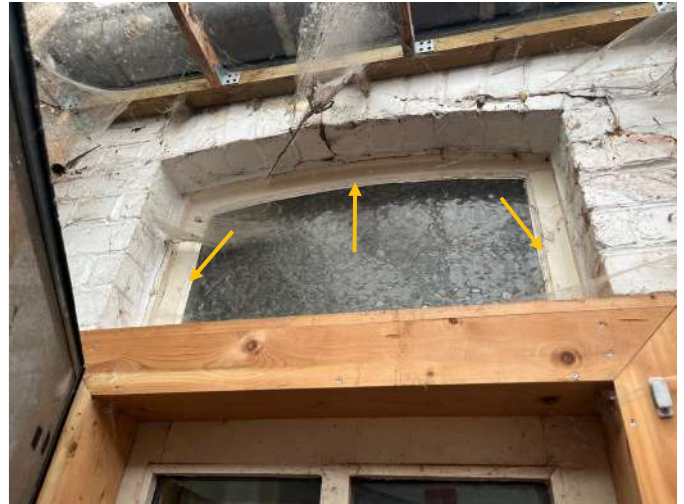
| Opmerking | <p>Mastiek is asbestverdacht. Geen monstername uitgevoerd aangezien dit buitenschrijnwerk in hun geheel eenvoudig kunnen verwijderd worden. (En veelvuldige monstername niet wenselijk is.)</p> <p>Gewicht is een benaderende inschatting.</p> |

- Eenvoudige handelingen: mag via doe-het-zelf of door werknemer(s) met opleidingsattest eenvoudige handelingen  
Als dit materiaal verwijderd kan worden zonder het te breken, te beschadigen... , dan mag met dit met eenvoudige handelingen.  
Vermijd stofvorming en stofverspreiding op elk moment van de werken. Bevochtig of fixeer het materiaal.  
Het gebruik van sneldraaiende werktuigen (boormachine, slijpschijf, hogedrukreiniger...) is verboden.  
Zorg voor gepaste persoonlijke beschermingsmiddelen: minimaal FFP3-mondmasker (EN 149),

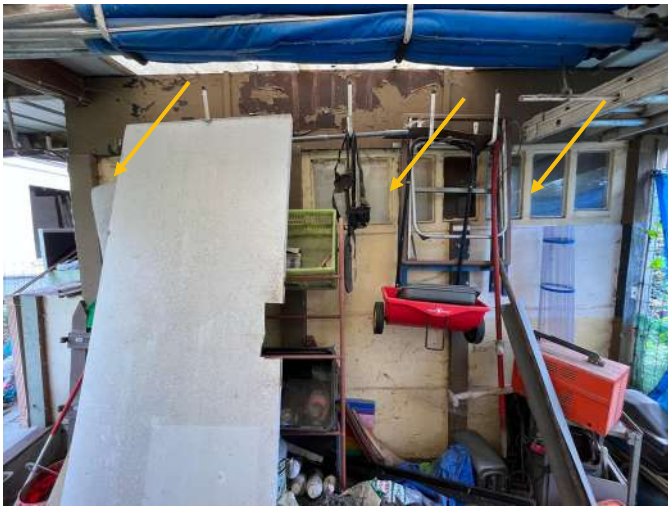
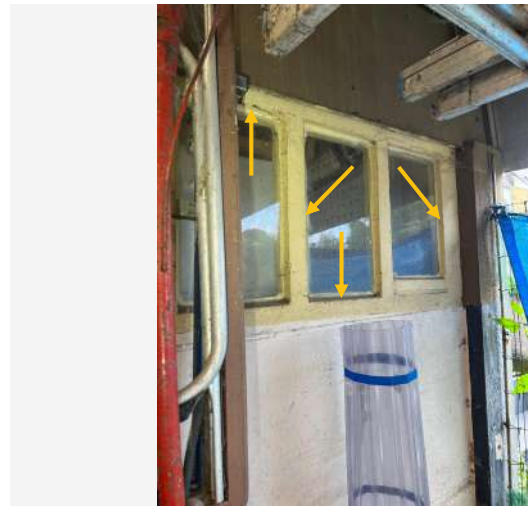
| Opmerking | <p>Mastiek is asbestverdacht. Geen monstername uitgevoerd aangezien deze ramen in hun geheel eenvoudig kunnen verwijderd worden. (En veelvuldige monstername niet wenselijk is.)</p> <p>Gewicht is een benaderende inschatting.</p> |

- Eenvoudige handelingen: mag via doe-het-zelf of door werknemer(s) met opleidingsattest eenvoudige handelingen  
Als dit materiaal verwijderd kan worden zonder het te breken, te beschadigen... , dan mag met dit met eenvoudige handelingen.  
Vermijd stofvorming en stofverspreiding op elk moment van de werken. Bevochtig of fixeer het materiaal.  
Het gebruik van sneldraaiende werktuigen (boormachine, slijpschijf, hogedrukreiniger...) is verboden.  
Zorg voor gepaste persoonlijke beschermingsmiddelen: minimaal FFP3-mondmasker (EN 149),

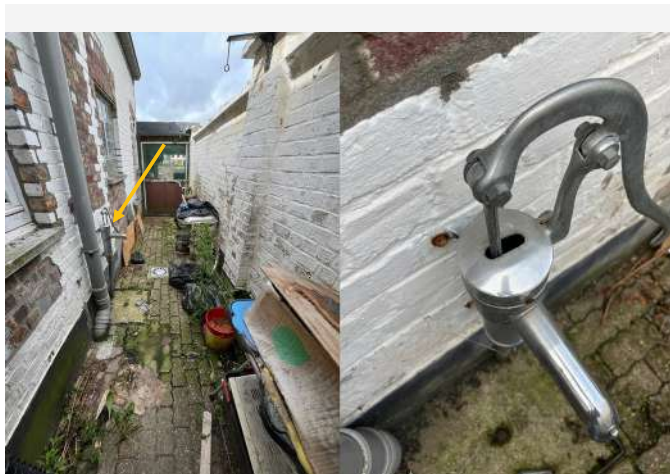
## Fiche 17: Pakkingen/dichtingen binnenin handpomp aan buitengevel wasplaats

Advies

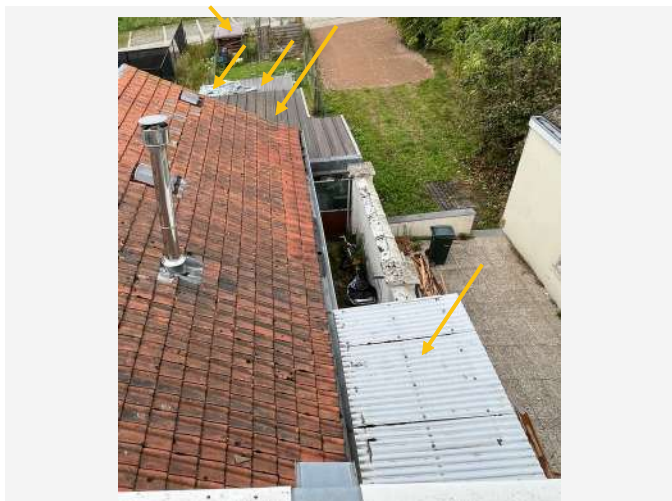
## Fiche 18: Dakbedekkingen terrasoverkapping, tuinberging, tuinhuis & dierenhokken

Advies
