# Asbestinventarisat attest

Groenstraat 25, 9700 Oudenaarde

Attestnummer : 20260819-000075.000

Uitgegeven op : 19.08.2026

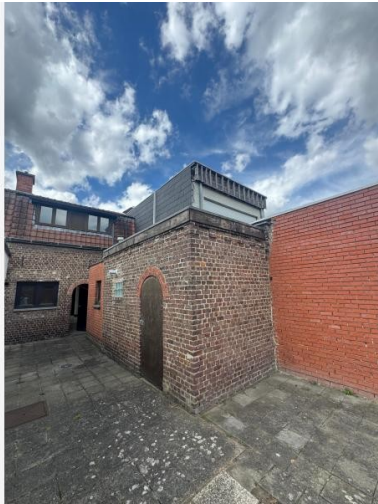
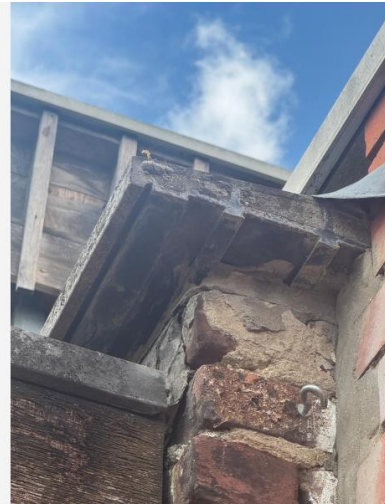
Het asbestmateriaal valt onder de mijlpaal van 2040.

| Eindbeoordeling materiaalrisico | Laag materiaalrisico en/of verlaagde kans op vezelvrijgave |

| Gebondenheid | Categorie 1: hechtgebonden in oorsprong |
| Asbestsoort (vezeltype) | Alleen chrysotiel aanwezig |
| Asbestconcentratie | Laag (< 50%) |
| Toestand van het materiaal | Licht beschadigd, licht verweerd. Intacte calciumsilicaatplaat of materiaal met categorie 3-gebondenheid |

| # | Type | Referentie | Resultaat |
|---|---|---|---|
| 1.1 | Puntmonster | 6 | Chrysotiel |

| Beschrijving | Deksteen |
| Asbestmateriaal | Deksteen, muurkap - Hol |

- Zorg voor een veilig beheer. Vermijd het beschadigen van het asbestmateriaal. Controleer de toestand jaarlijks op wijzigingen.

- Eenvoudige handelingen: mag via doe-het-zelf of door werknemer(s) met opleidingsattest eenvoudige handelingen  
Deze toepassing kan door een aannemer die over een opleidingsattest eenvoudige handelingen beschikt of door een particulier (doe-het-zelf), verwijderd worden indien er geen verhoogd risico op vrijgave van asbestvezels (max. concentratie 0,01 vezels/cm<sup>3</sup> - CODEX Art. VI.3-54) ontstaat en de toepassing voorafgaand wordt gefixeerd/bevochtigd; de individuele elementen zonder machinale werktuigen (boormachine, slijpschijf, hogedrukreiniger,...) en zonder breken of gooien een voor een losgemaakt worden; en ten slotte dubbel en luchtdicht verpakt weggevoerd worden naar een erkend afvalpunt (recyclagepark).

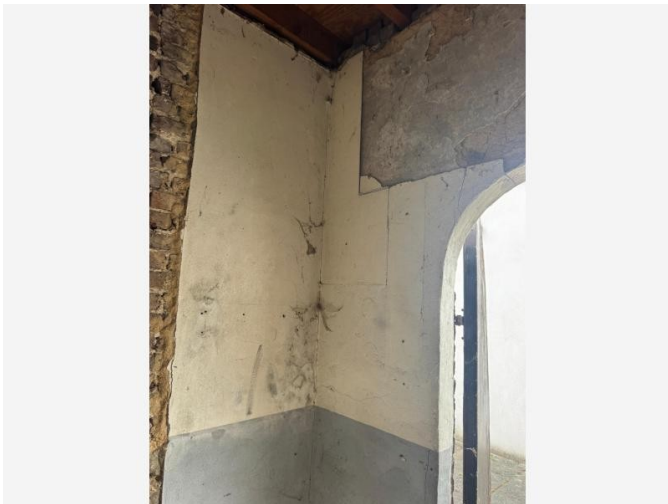
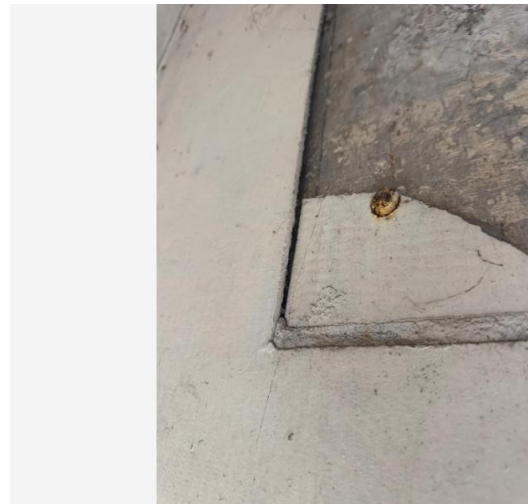
Het asbestmateriaal valt onder de mijlpaal van 2040.

| Eindbeoordeling materiaalrisico | Laag materiaalrisico en/of verlaagde kans op vezelvrijgave |

| Afschermingsgraad van het gehele materiaal | Alleen randen, niet afgeschermd, maar geen contact met binnenluchtstromen |
| Toestand van het materiaal | Zwaar beschadigd, zwaar verweerd |

| # | Type | Referentie | Resultaat |
|---|---|---|---|
| 2.1 | Puntmonster | 4 | Chrysotiel |

| Beschrijving | AC plaat stookruimte |
| Asbestmateriaal | Plaat, paneel, tablet - Generiek |

- Scherm in afwachting van verwijdering het asbestmateriaal af van luchtstromingen en verstoring: bijvoorbeeld door het te verpakken, te fixeren, af te dekken, signalisatie - afbakening aan te brengen, ...

- Eenvoudige handelingen: mag via doe-het-zelf of door werknemer(s) met opleidingsattest eenvoudige handelingen  
Deze toepassing kan door een aannemer die over een opleidingsattest eenvoudige handelingen beschikt of door een particulier (doe-het-zelf), verwijderd worden indien er geen verhoogd risico op vrijgave van asbestvezels (max. concentratie 0,01 vezels/cm<sup>3</sup> - CODEX Art. VI.3-54) ontstaat en de toepassing voorafgaand wordt gefixeerd/bevochtigd; de individuele elementen zonder machinale werktuigen (boormachine, slijpschijf, hogedrukreiniger,...) en zonder breken of gooien een voor een losgemaakt worden; en ten slotte dubbel en luchtdicht verpakt weggevoerd worden naar een erkend afvalpunt (recyclagepark).

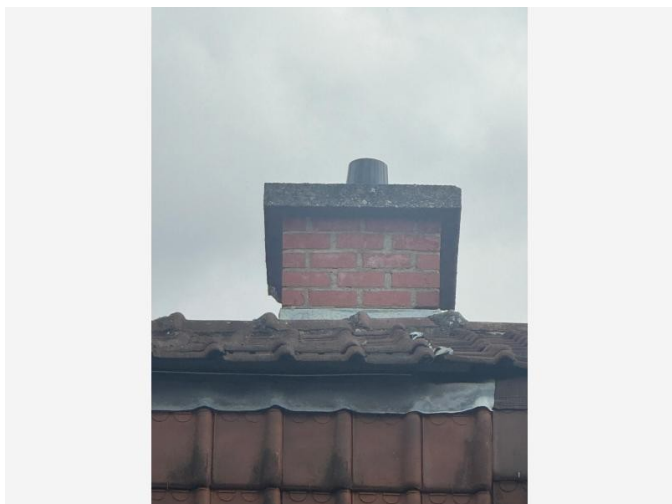
*Situeringsfoto*

**Reden:** Het te onderzoeken materiaal situeert zich hoger dan 3,50 m te rekenen vanaf een veilige ondergrond

**Uitleg van de asbestdeskundige:** De binnenkant van de schouw is niet waarneembaar. De schouw bevat binnenin mogelijk een asbestcement rookgaskanaal. Laat dit onderzoeken bij eventuele werken.

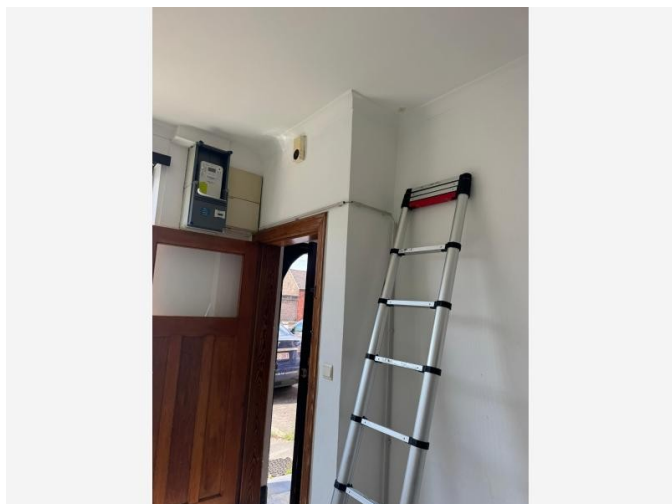
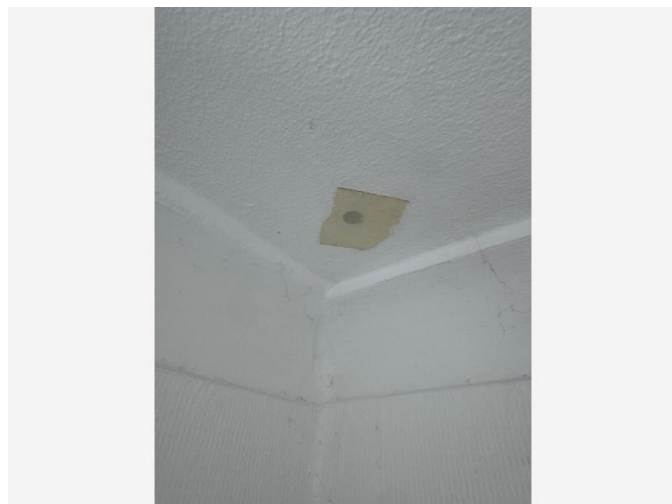
## Fiche 4: Pleisterwerk plafonds

Geen asbest

| # | Type | Referentie | Resultaat |
|---|---|---|---|
| 4.1 | Mengmonster | 2 | Geen asbest |

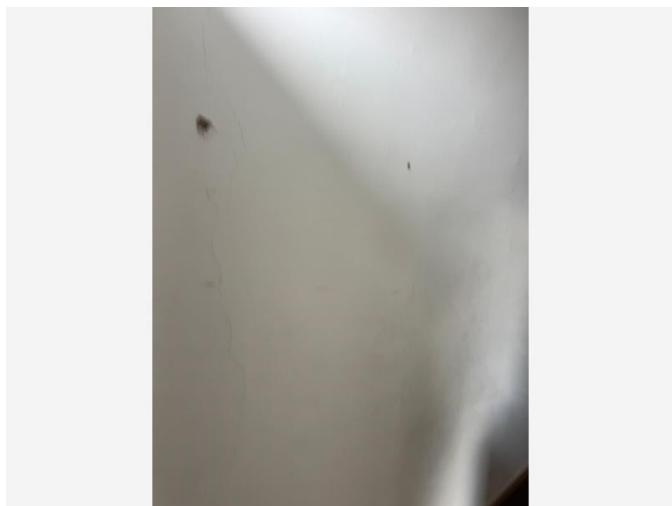
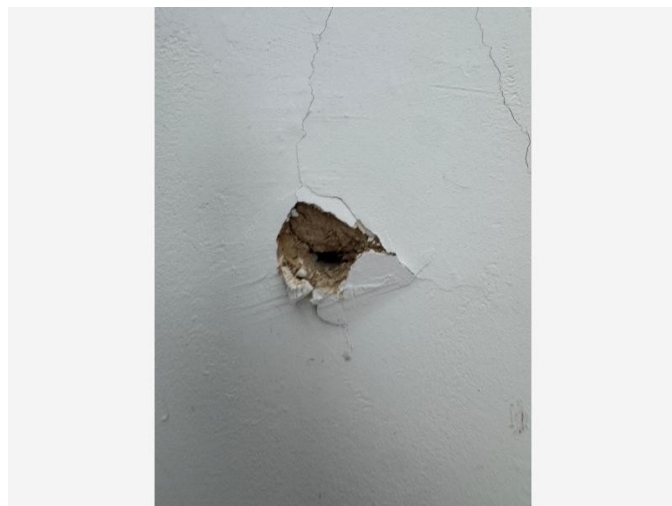
## Fiche 5: Pleisterwerk wanden

Geen asbest

| # | Type | Referentie | Resultaat |
|---|---|---|---|
| 5.1 | Mengmonster | 1 | Geen asbest |

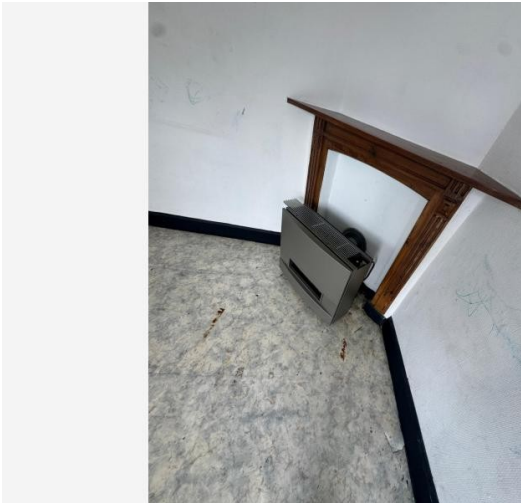
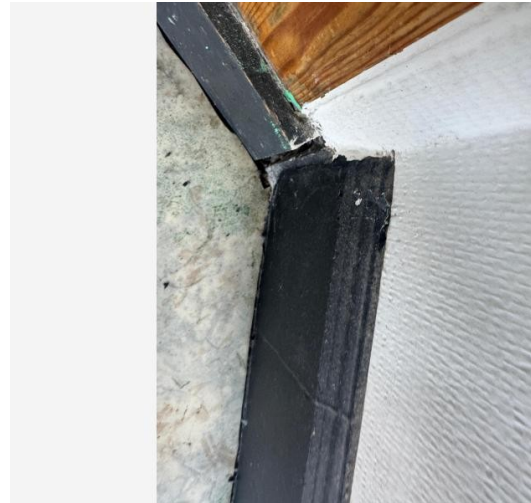
## Fiche 6: AC plinten living

Geen asbest

| # | Type | Referentie | Resultaat |
|---|---|---|---|
| 6.1 | Puntmonster | 5 | Geen asbest |

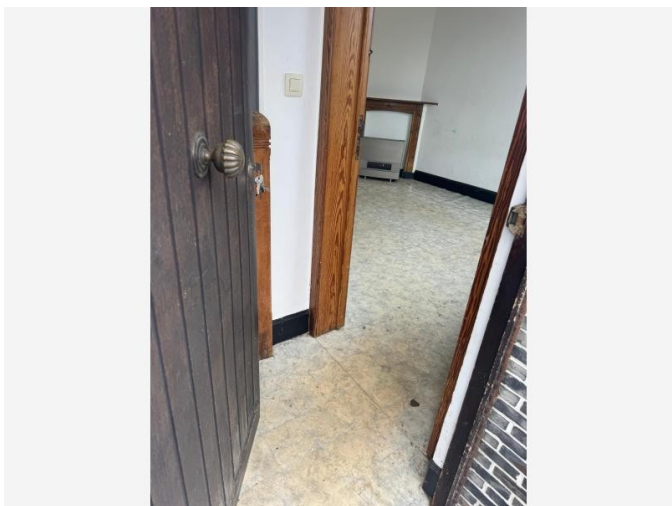
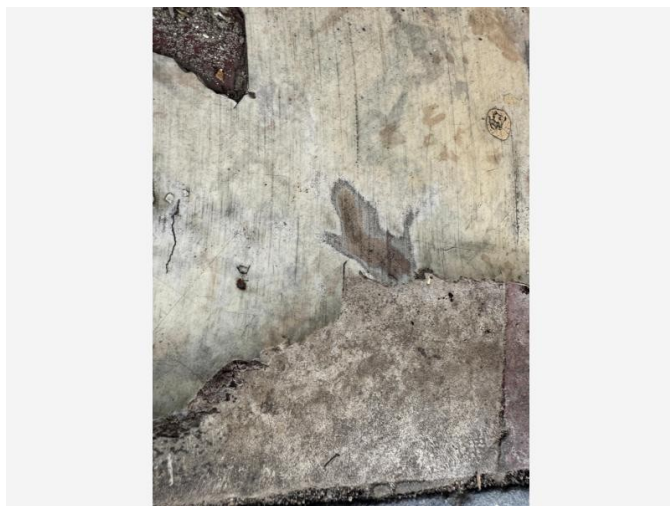
Geen asbest

| # | Type | Referentie | Resultaat |
|---|---|---|---|
| 7.1 | Puntmonster | 8 | Geen asbest |

| Beschrijving | Vinyl |

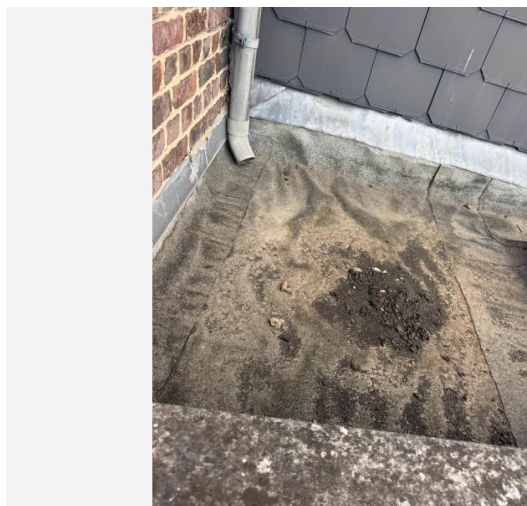
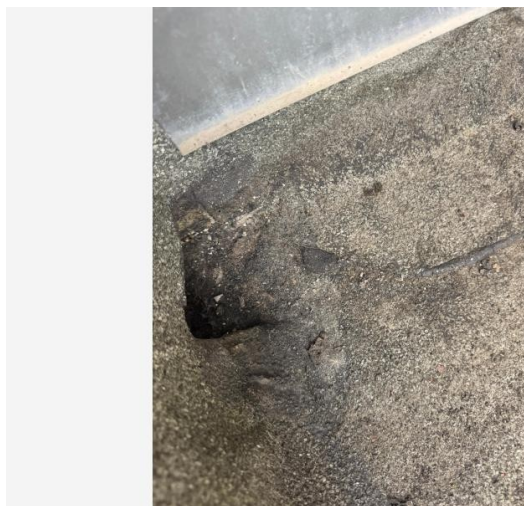
## Fiche 8: Roofing

Geen asbest

| # | Type | Referentie | Resultaat |
|---|---|---|---|
| 8.1 | Puntmonster | 7 | Geen asbest |

| Opmerking | Staalname tot op de eventuele onderliggende lagen is niet mogelijk zonder uitbreiding naar een destructief onderzoek. |

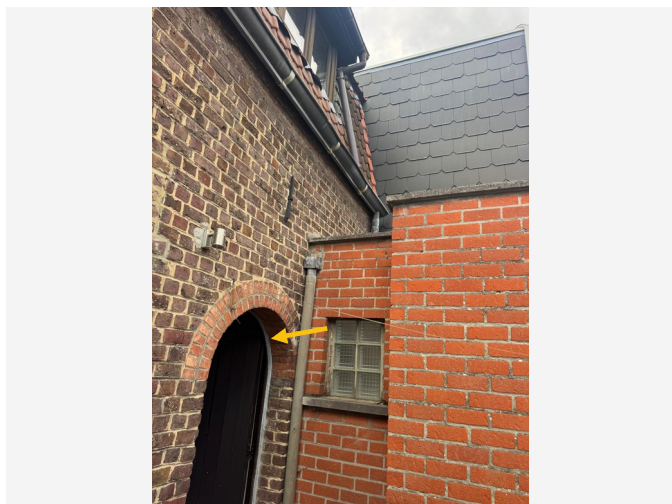
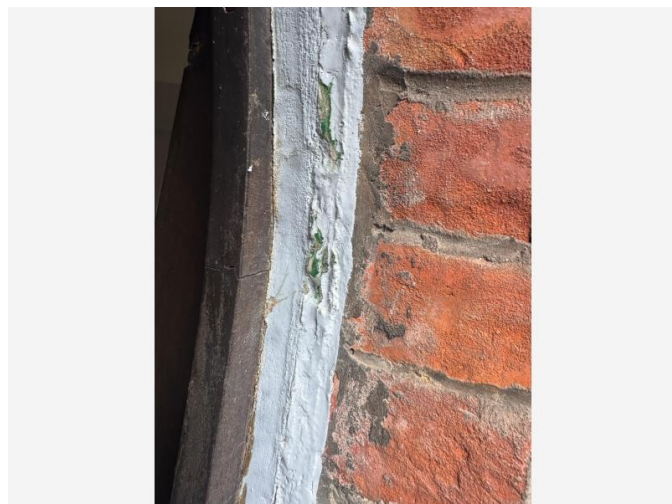
Geen asbest

| # | Type | Referentie | Resultaat |
|---|---|---|---|
| 9.1 | Puntmonster | 9 | Geen asbest |

| Beschrijving | Mastiek |

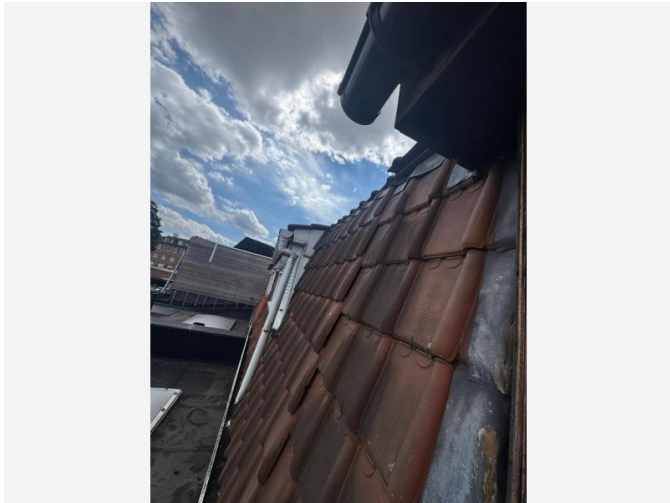
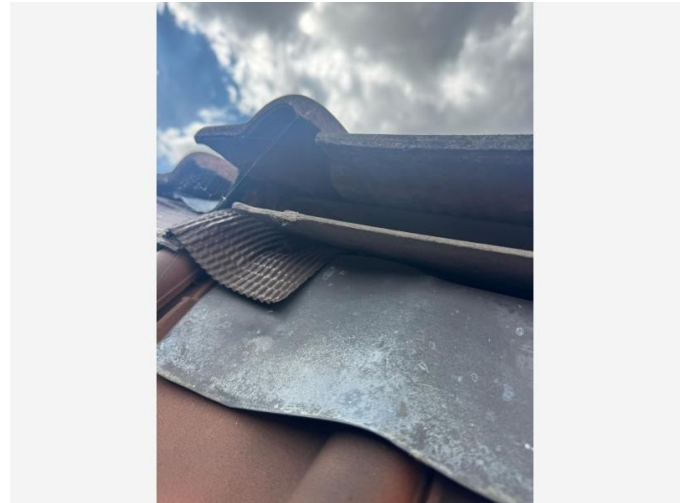
Geen asbest

| # | Type | Referentie | Resultaat |
|---|---|---|---|
| 10.1 | Puntmonster | 3 | Geen asbest |

| Beschrijving | Onderdak type Menuiserite |
