# Asbestinventarisatetest

Anemonenlaan 2, 1640 Sint-Genesius-Rode

Attestnummer : 20260413-000493.000

Uitgegeven op : 13.04.2026

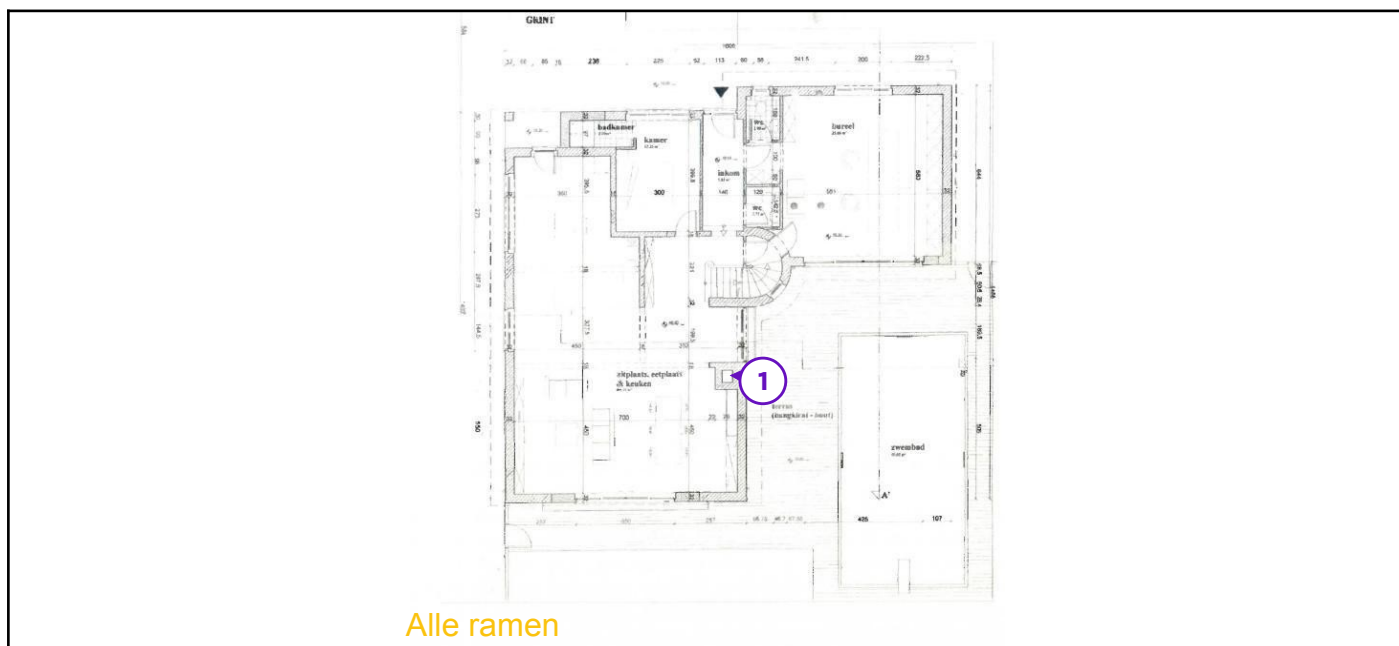
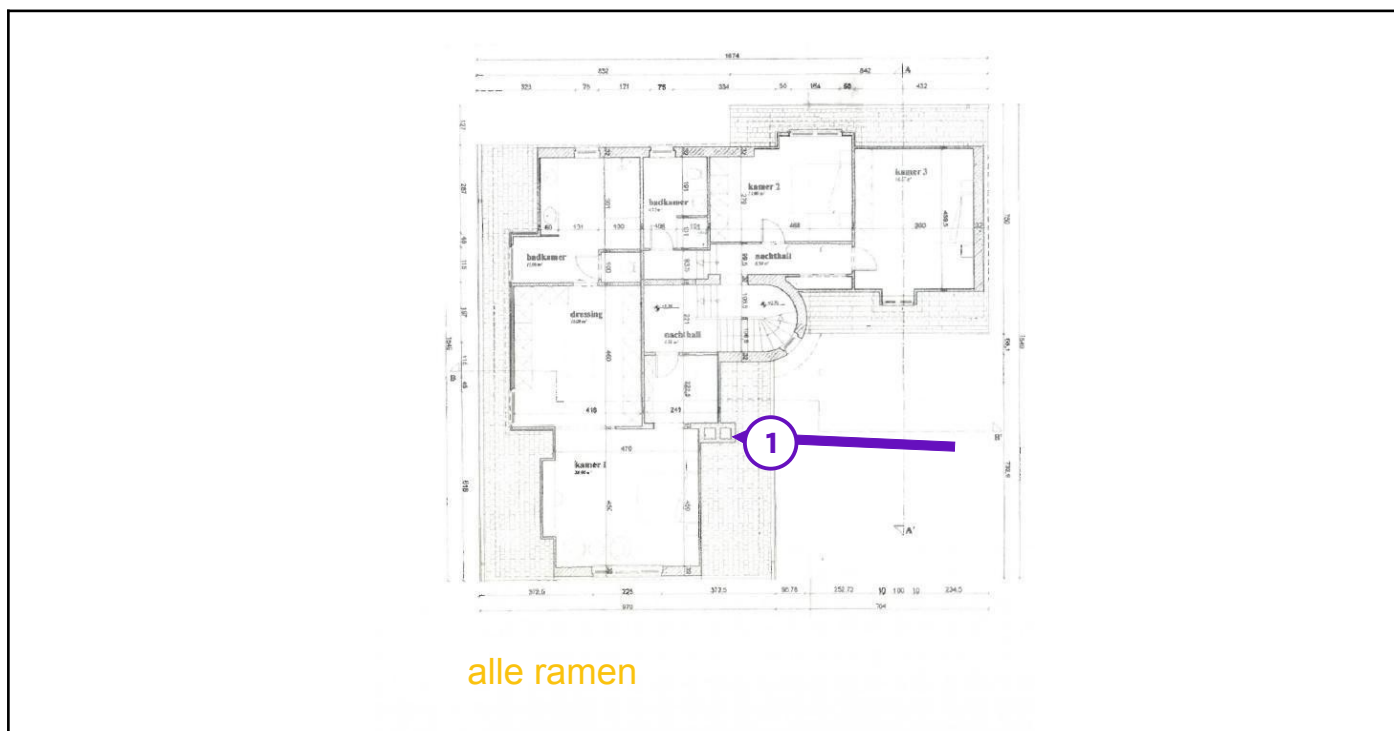
Beschrijving	Type	Actie
1. Schouw	Beperking	-
8. Kit aan de ramen	Overige ruimte of materiaal	-

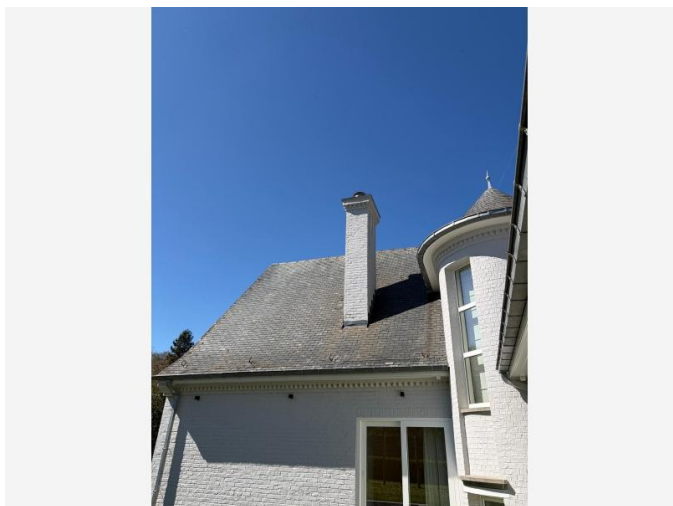
*Situeringfoto*

### Tijdelijke beperking

**Reden:** Geen toegang

**Uitleg van de asbestdeskundige:** Het is niet mogelijk om de schouw langs de binnenkant te controleren.

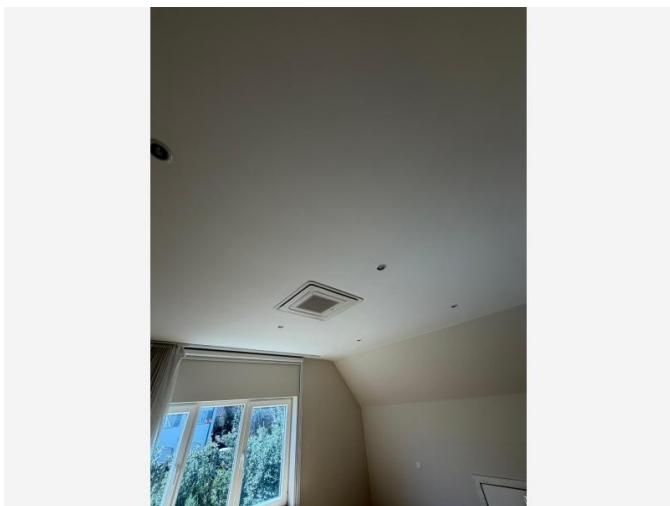
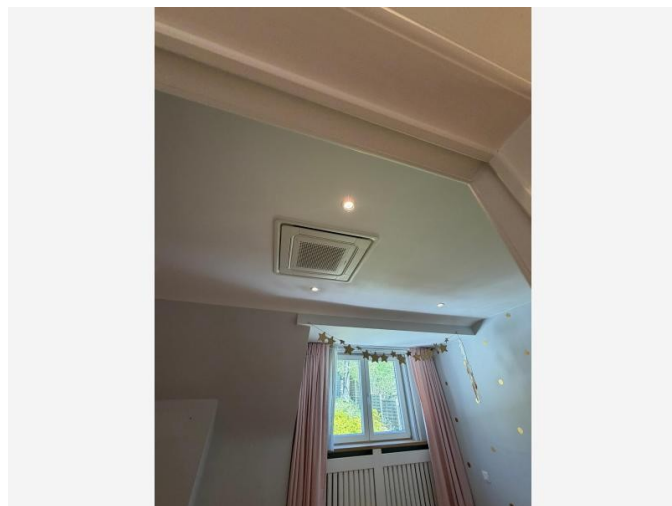
### Informatie over een niet-asbestverdacht materiaal

De plafonds werden afgewerkt met niet-asbestverdachte voorzetpanelen die inspectie van de bedekte structuur (opbouw, pleisterwerk) verhinderen.

Basis voor advies	De asbestdeskundige beoordeelt het materiaal als niet-asbestverdacht.
Primaire drager	Plafond

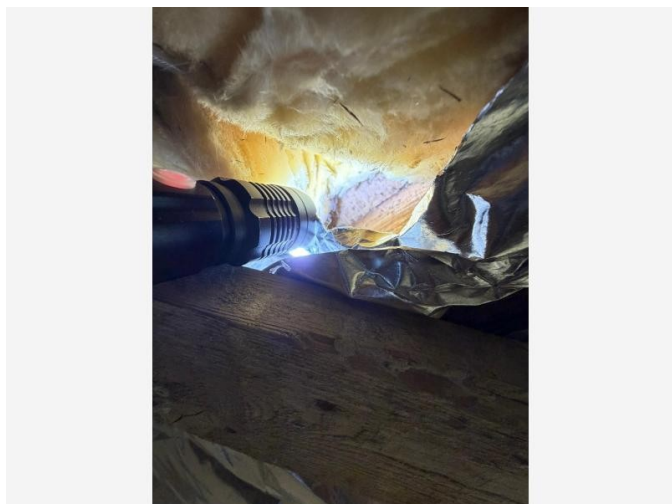
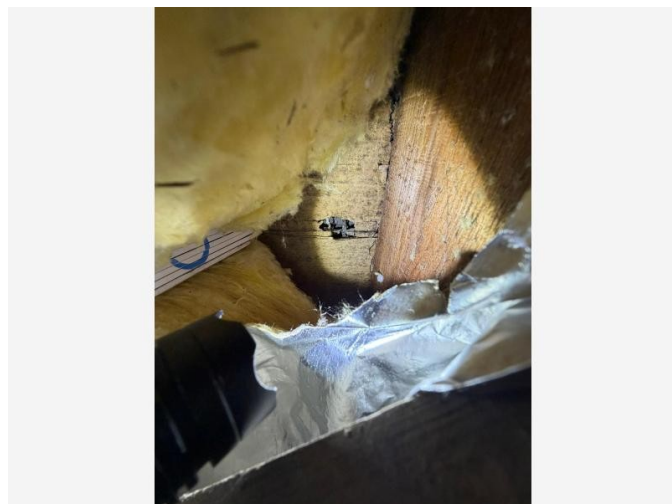
## Conclusie

Geen asbest

#	Type	Referentie	Resultaat
3.1	Puntmonster	ID01	Geen asbest

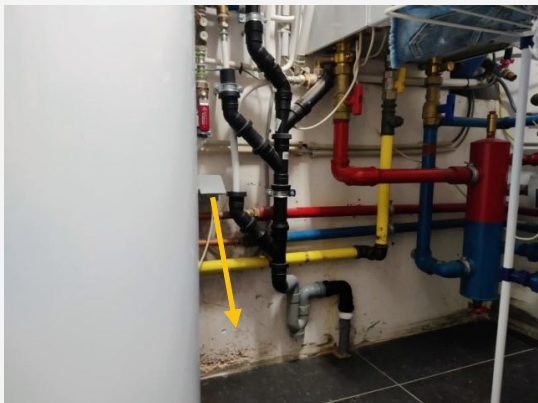
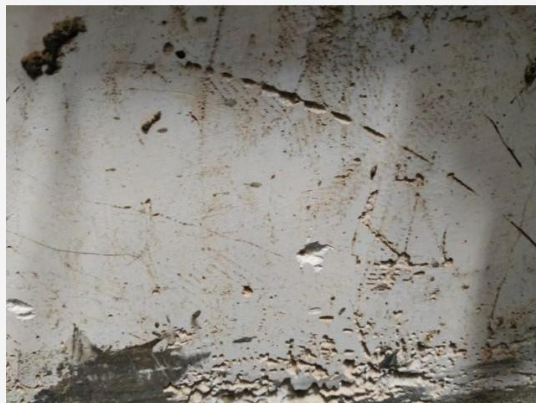
## Fiche 4: Pleisterwerk muren

### Conclusie

Geen asbest

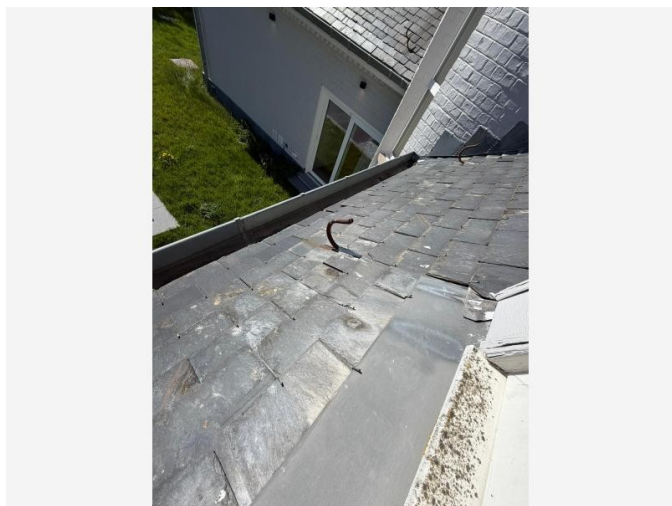
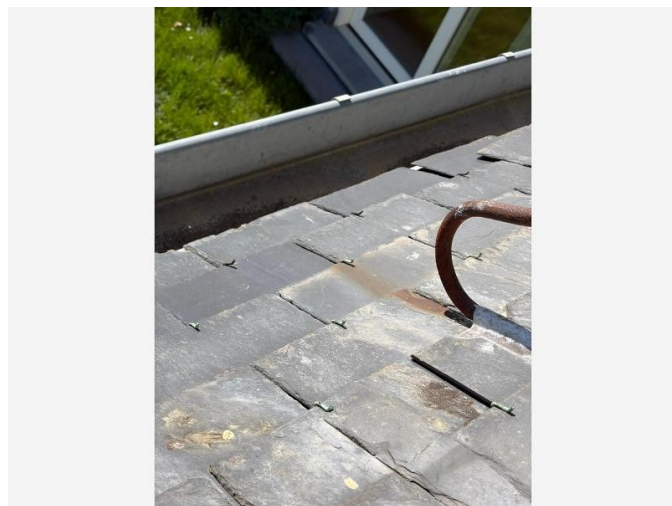
## Fiche 5: Dak bestaande uit leien

### Conclusie

Geen asbest

#	Type	Referentie	Resultaat
5.1	Puntmonster	ID02	Geen asbest
