Asbestinventarisatetest

Violierlaan 16, 1740 Ternat

Attestnummer : 20250227-000268.000

Uitgegeven op : 27.02.2025

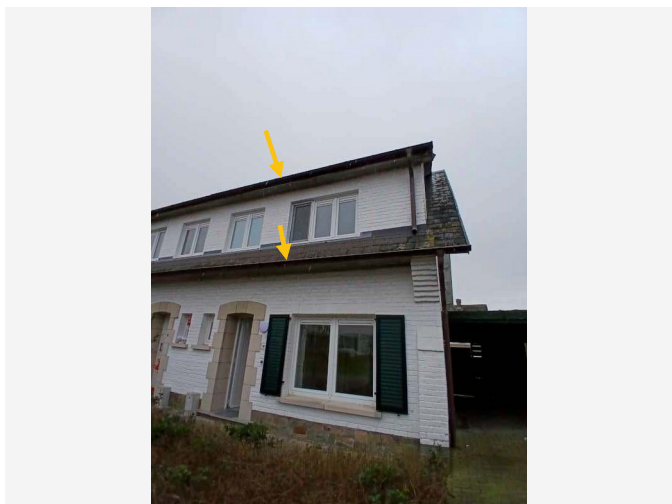
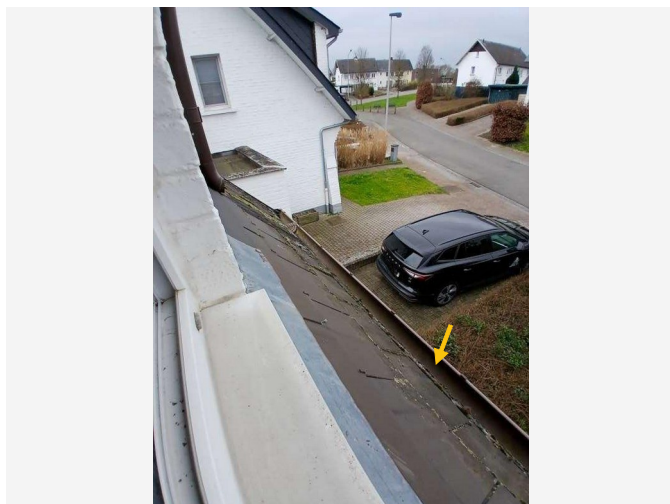
Het asbestmateriaal valt onder de mijlpaal van 2040.

Dringend verwijderen

- Eenvoudige handelingen: mag via doe-het-zelf of door werknemer(s) met opleidingsattest eenvoudige handelingen
Het slib in de dakgoot is mogelijk verontreinigd met asbestvezels, doordat het in contact is geweest met het asbesthoudend dak. De dakgoot kan gereinigd worden door het slib te verwijderen en af te voeren naar een erkend asbestverwerker. Ook in de regenwaterput of -ton kan asbesthoudend slib aanwezig zijn. Bij het verwijderen moet steeds rekening worden gehouden met alle milieu- en veiligheidsvoorschriften. Zie ook de toelichting achteraan het asbestattest voor meer info.

Beschrijving	dakgoten
Type afvalstof	Betreft resten (contaminatie) van verwerking of beschadiging
Type resten (contaminatie)	<ul style="list-style-type: none"> • Stof, deeltjes < 4 mm, flinters, gruis (los, opliggend) • Stof, deeltjes < 4 mm, flinters, gruis (vermengd in materiaal)
Besmette materialen	<ul style="list-style-type: none"> • Organisch materiaal (mos, mest, vegetatie, ...) • Sediment (dakgoot, afvoerbuisc, regenwaterput, ...)
Bron van de resten	Asbesthoudende leien op het dak van de woning en het tuinhuis.
Omgeving	Buiten
Primaire drager	Infrastructuur hemelwater (opvang en afvoer)
Gebondenheid resten	Niet hecht
Hoeveelheid (gewicht - aantal)	<ul style="list-style-type: none"> • 2,00 kg - 5 stuks
Totaal gewicht	10,00 kg
Eenvoudig bereikbaar	Ja
Identificatiemethode	Vaststelling met bewijsdocument, zonder monsternamen
Opmerking	De hoeveelheid is op locatie bij benadering ingeschat en is geen bestekhoeveelheid.

- Verwijder het asbestafval.

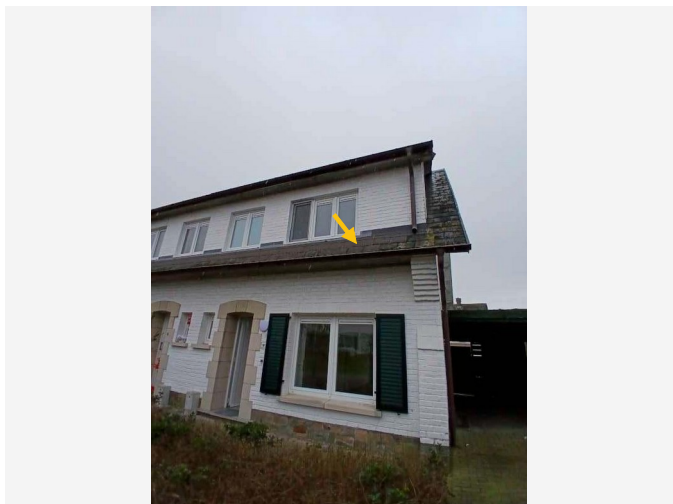
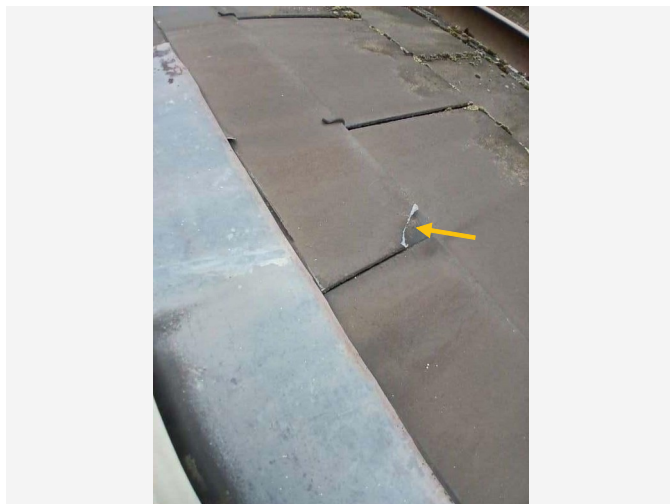
Het asbestmateriaal valt onder de mijlpaal van 2034.

Verwijderen

Hemelwater dat afspoelt van het asbestcement dak of gevel neemt asbestdeeltjes mee. Voer dit verontreinigd hemelwater bij voorkeur af naar de riolering. Als het toch wordt opgevangen, gebruik het dan enkel voor gesloten circuits (bv. spoelen toiletten). Gebruik het niet voor de tuin. Zie ook de toelichting achteraan het asbestattest voor meer info.

Eindbeoordeling materiaalrisico	Verhoogd materiaalrisico en/of verhoogde kans op vezelvrijgave
---------------------------------	--

Gebondenheid	Categorie 1: hechtgebonden in oorsprong
Asbestsoort (vezeltype)	Alleen chrysotiel
Asbestconcentratie	Laag (< 50%)
Afschermingsgraad van het gehele materiaal	Geheel of deels (ook) vrij aan de binnenlucht
Toestand van het materiaal	Matig beschadigd, matig verweerd

#	Type	Referentie	Resultaat
2.1	Puntmonster	Leien	Chrysotiel

Beschrijving	leien op dak van woning en tuinhuis
Omgeving	Grenst aan binnen- en buitenlucht
Primaire drager	Schuin dak
Asbestmateriaal	Dak- en gevelbekleding - Lei, shingle
Bindmiddel van asbestmateriaal	Cement
Gebondenheid op basis van bindmiddel	Hecht
Hoeveelheid (oppervlakte - aantal)	<ul style="list-style-type: none">• 65,00 m² - 1 stuk• 5,00 m² - 2 stuks• 10,00 m² - 1 stuk
Totale oppervlakte	85,00 m ²
Eenvoudig bereikbaar	Ja
Bevestigingswijze	<ul style="list-style-type: none">• Genageld, geniet
Identificatiemethode	Vaststelling met monsternamen
Destructieve handeling voor identificatie	Nee

- Zorg voor een veilig beheer. Vermijd het beschadigen van het asbestmateriaal. Controleer de toestand jaarlijks op wijzigingen.

- Eenvoudige handelingen: mag via doe-het-zelf of door werknemer(s) met opleidingsattest eenvoudige handelingen
De dakbedekking kan met eenvoudige handelingen verwijderd worden door een doe-het-zelver of een professional die beschikt over het opleidingsattest 'Asbestverwijdering eenvoudige handelingen'. Bij het verwijderen moet steeds rekening worden gehouden met alle milieu- en veiligheidsvoorschriften cfr Codex boek VI, titel 3. Zie ook de toelichting achteraan het asbestattest voor meer info.

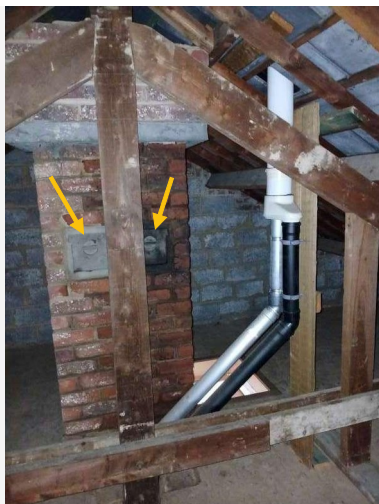
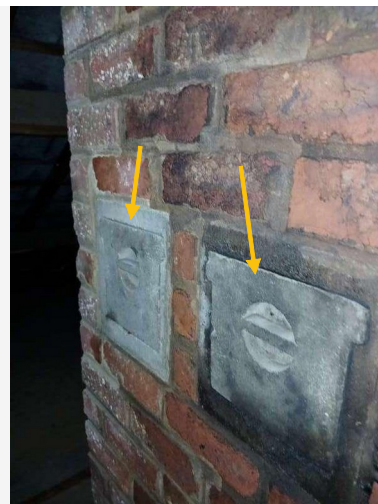
Het asbestmateriaal valt onder de mijlpaal van 2040.

Zorgvuldig beheren

Eindbeoordeling materiaalrisico	Laag materiaalrisico en/of verlaagde kans op vezelvrijgave
---------------------------------	--

Gebondenheid	Categorie 1: hechtgebonden in oorsprong
Asbestsoort (vezeltype)	Crocidoliet aanwezig
Asbestconcentratie	Laag (< 50%)
Afschermingsgraad van het gehele materiaal	Geheel of deels (ook) vrij aan de binnenlucht
Toestand van het materiaal	Onbeschadigd, niet verweerd

Beschrijving	roetluiken in schouw op zolder
Omgeving	Binnen
Primaire drager	HVAC infrastructuur en uitrusting
Asbestmateriaal	Roetluik
Bindmiddel van asbestmateriaal	Cement
Gebondenheid op basis van bindmiddel	Hecht
Hoeveelheid (gewicht - aantal)	<ul style="list-style-type: none">• 2,00 kg - 2 stuks
Totaal gewicht	4,00 kg
Eenvoudig bereikbaar	Ja
Bevestigingswijze	<ul style="list-style-type: none">• Geklemd
Identificatiemethode	Vaststelling zonder monstername
Destructieve handeling voor identificatie	Nee
Opmerking	De hoeveelheid is op locatie bij benadering ingeschat en is geen bestekhoeveelheid.

- Zorg voor een veilig beheer. Vermijd het beschadigen van het asbestmateriaal. Controleer de toestand jaarlijks op wijzigingen.

- Eenvoudige handelingen: mag via doe-het-zelf of door werknemer(s) met opleidingsattest eenvoudige handelingen
Het roetluik kan met eenvoudige handelingen verwijderd worden door een doe-het-zelver of een professional die beschikt over het opleidingsattest 'Asbestverwijdering eenvoudige handelingen'. Bij het verwijderen moet steeds rekening worden gehouden met alle milieu- en veiligheidsvoorschriften. Zie ook de toelichting achteraan het asbestattest voor meer info.

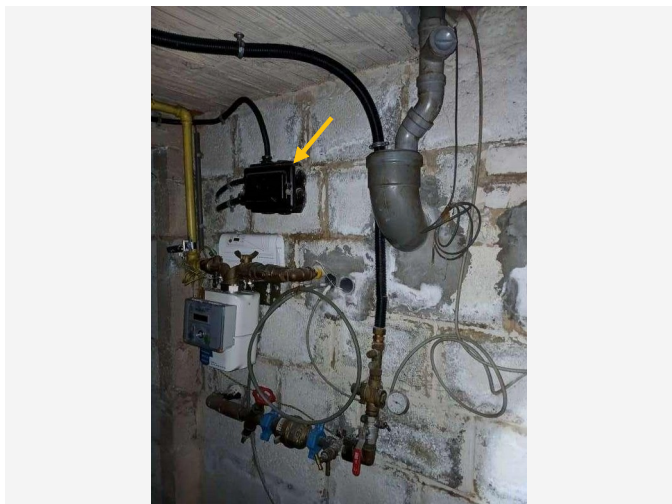
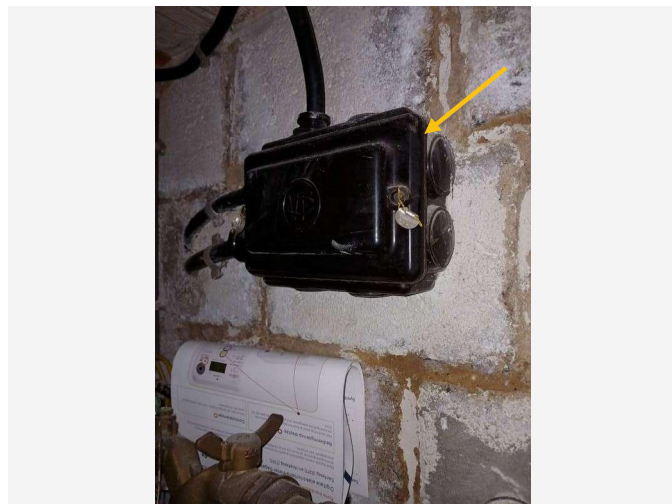
Het asbestmateriaal valt onder de mijlpaal van 2040.

Zorgvuldig beheren

Eindbeoordeling materiaalrisico	Laag materiaalrisico en/of verlaagde kans op vezelvrijgave
---------------------------------	--

Gebondenheid	Categorie 1: hechtgebonden in oorsprong
Asbestsoort (vezeltype)	Crocidoliet aanwezig
Asbestconcentratie	Laag (< 50%)
Afschermingsgraad van het gehele materiaal	Geheel of deels (ook) vrij aan de binnenlucht
Toestand van het materiaal	Onbeschadigd, niet verweerd

Beschrijving	bakelieten toepassingen in kelder
Omgeving	Binnen
Primaire drager	Communicatie en elektrische infrastructuur en uitrusting
Asbestmateriaal	Plaat, paneel, tablet - Type Bakeliet
Bindmiddel van asbestmateriaal	Kunststof of -hars
Gebondenheid op basis van bindmiddel	Hecht
Hoeveelheid (oppervlakte - dikte - aantal)	• 0,15 m ² - 0,50 cm - 1 stuk
Totaal volume	< 0,001 m ³
Eenvoudig bereikbaar	Ja
Bevestigingswijze	• Geschroefd
Identificatiemethode	Vaststelling zonder monsternamen
Destructieve handeling voor identificatie	Nee

- Zorg voor een veilig beheer. Vermijd het beschadigen van het asbestmateriaal. Controleer de toestand jaarlijks op wijzigingen.

- Eenvoudige handelingen: mag via doe-het-zelf of door werknemer(s) met opleidingsattest eenvoudige handelingen
De bakelieten toepassing moet verwijderd worden door een professional die een elektrische opleiding heeft gevolgd. Bij het verwijderen moet steeds rekening worden gehouden met alle milieu- en veiligheidsvoorschriften. Codex boek VI, titel 3. Zie ook de toelichting achteraan het asbestattest voor meer info.

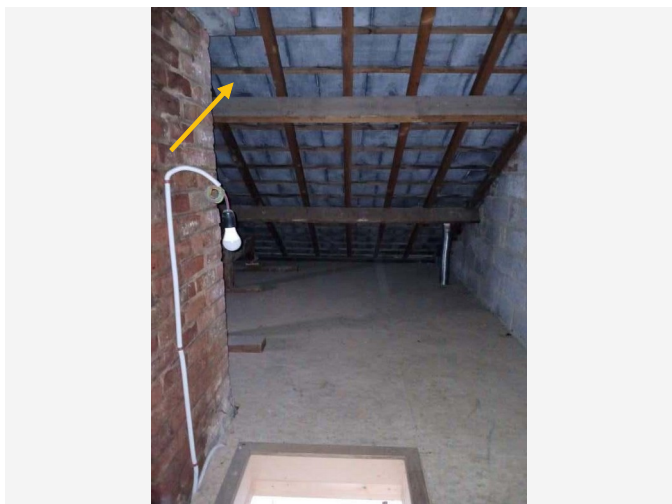
Vrije foto

Er is geen visueel waarneembaar asbestverdacht onderdak aanwezig. De onderzijde van de leien is zichtbaar.

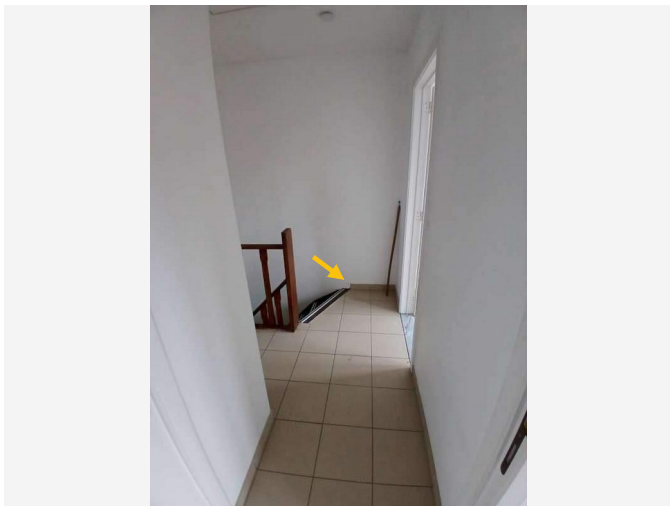
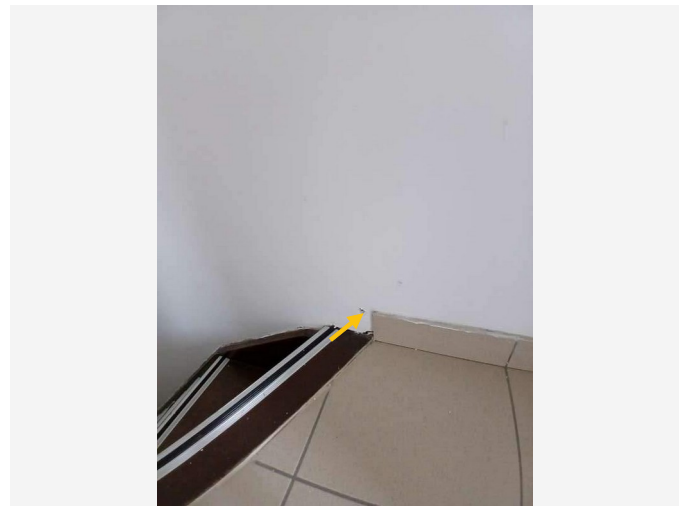
Fiche 6: pleister wand

Geen asbest

#	Type	Referentie	Resultaat
6.1	Mengmonster	PW	Geen asbest

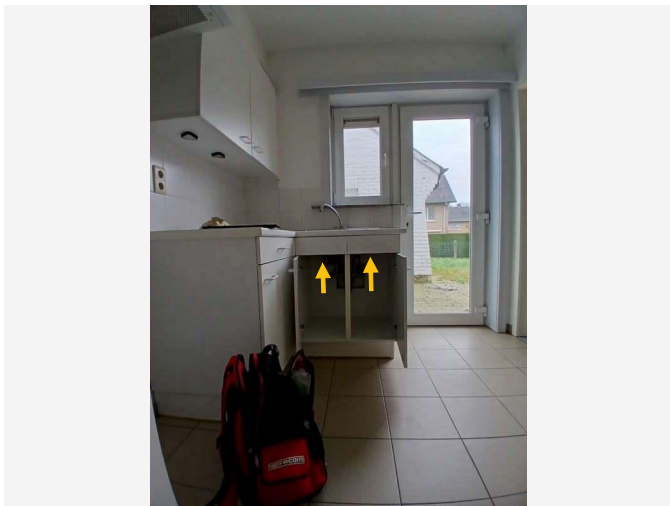
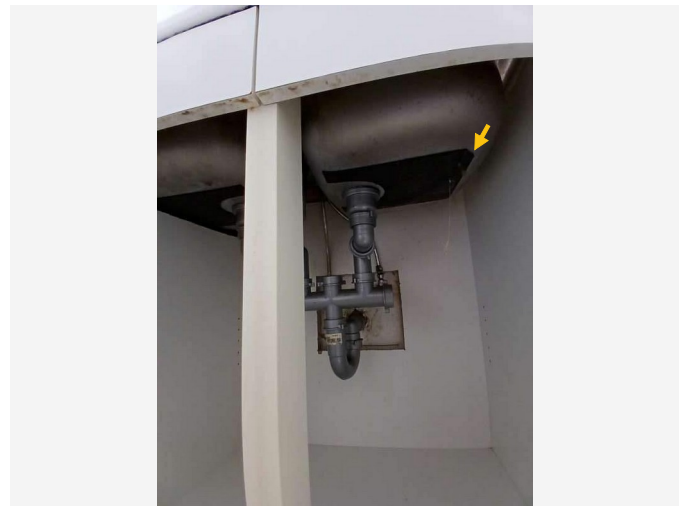
Geen asbest

#	Type	Referentie	Resultaat
7.1	Puntmonster	Anti-dreun	Geen asbest

Beschrijving	anti-dreun onder spoelbak in keuken
Omgeving	Binnen
Primaire drager	Spoelbak
Bindmiddel van materiaal	Bitumen (roofing, teer, asfalt)
Gebondenheid op basis van bindmiddel	Hecht
Hoeveelheid (gewicht - aantal)	<ul style="list-style-type: none">• 0,20 kg - 2 stuks
Totaal gewicht	0,40 kg
Identificatiemethode	Vaststelling met monstername
Destructieve handeling voor identificatie	Nee
