Asbestinventarisatetest

Begonialaan 49, 1740 Ternat

Attestnummer : 20250924-000230.000

Niet-asbestveilig

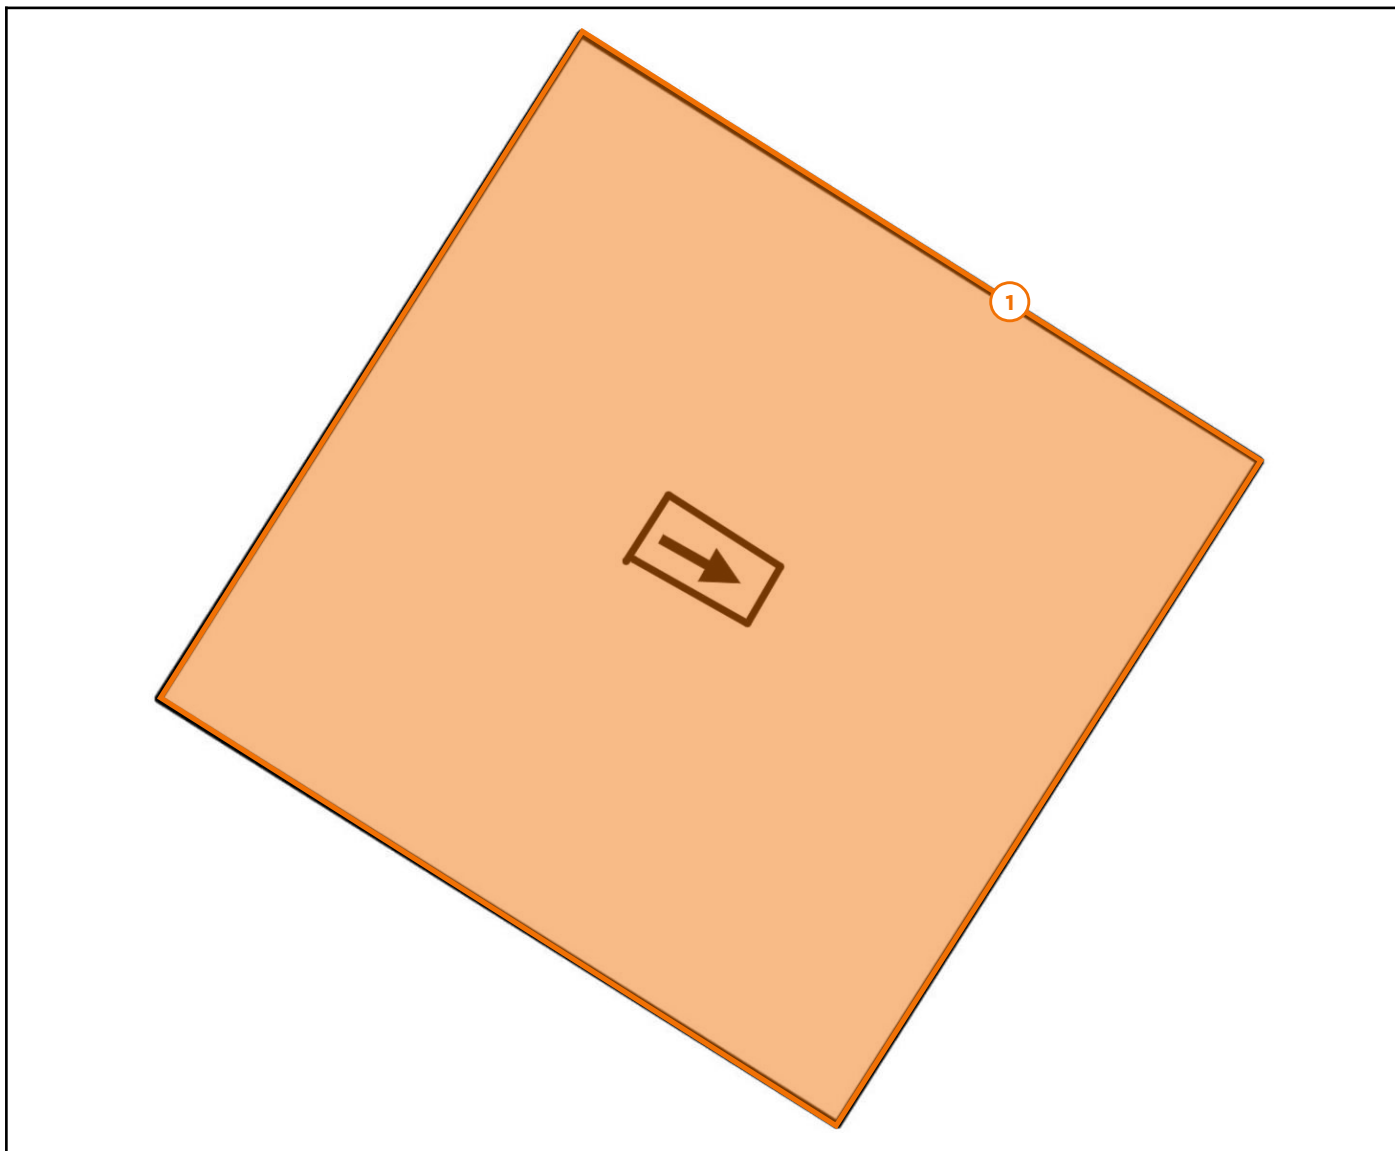
Plan 1.9: Zolderverdieping

Beschrijving	Type	Actie
1. Dak uit leien woning	Asbestmateriaal	Verwijderen

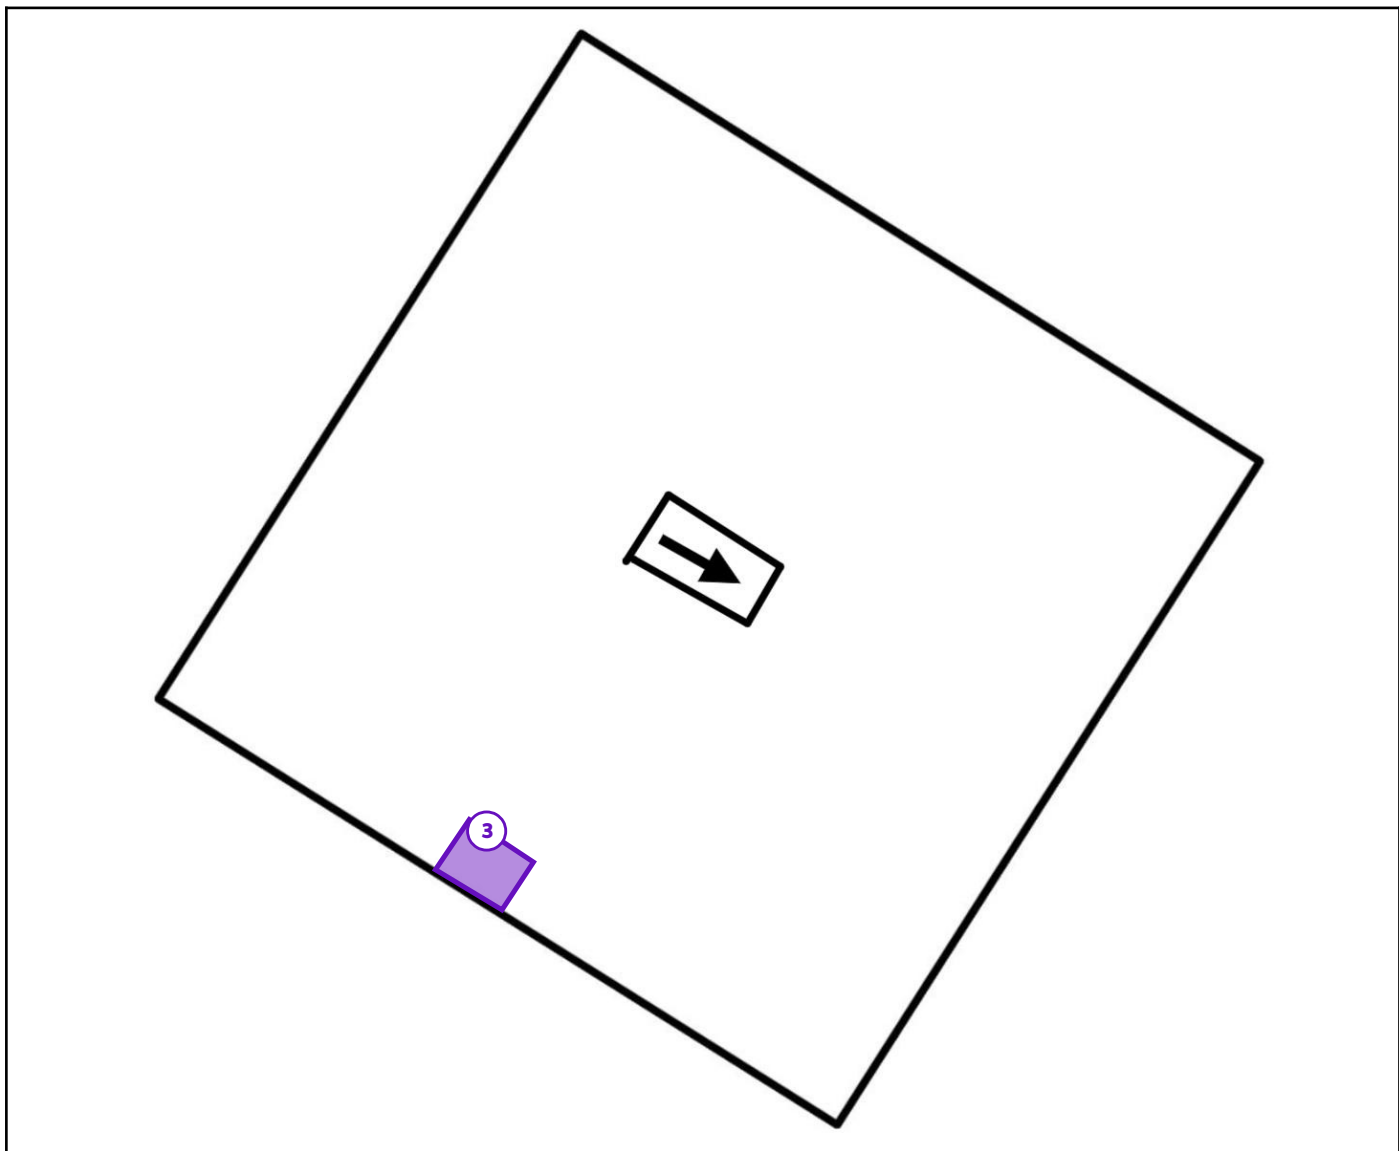
Plan 1.10: Zolderverdieping

Beschrijving	Type	Actie
3. De binnenzijde van de schoorsteen was niet inspecteerbaar	Beperking	-

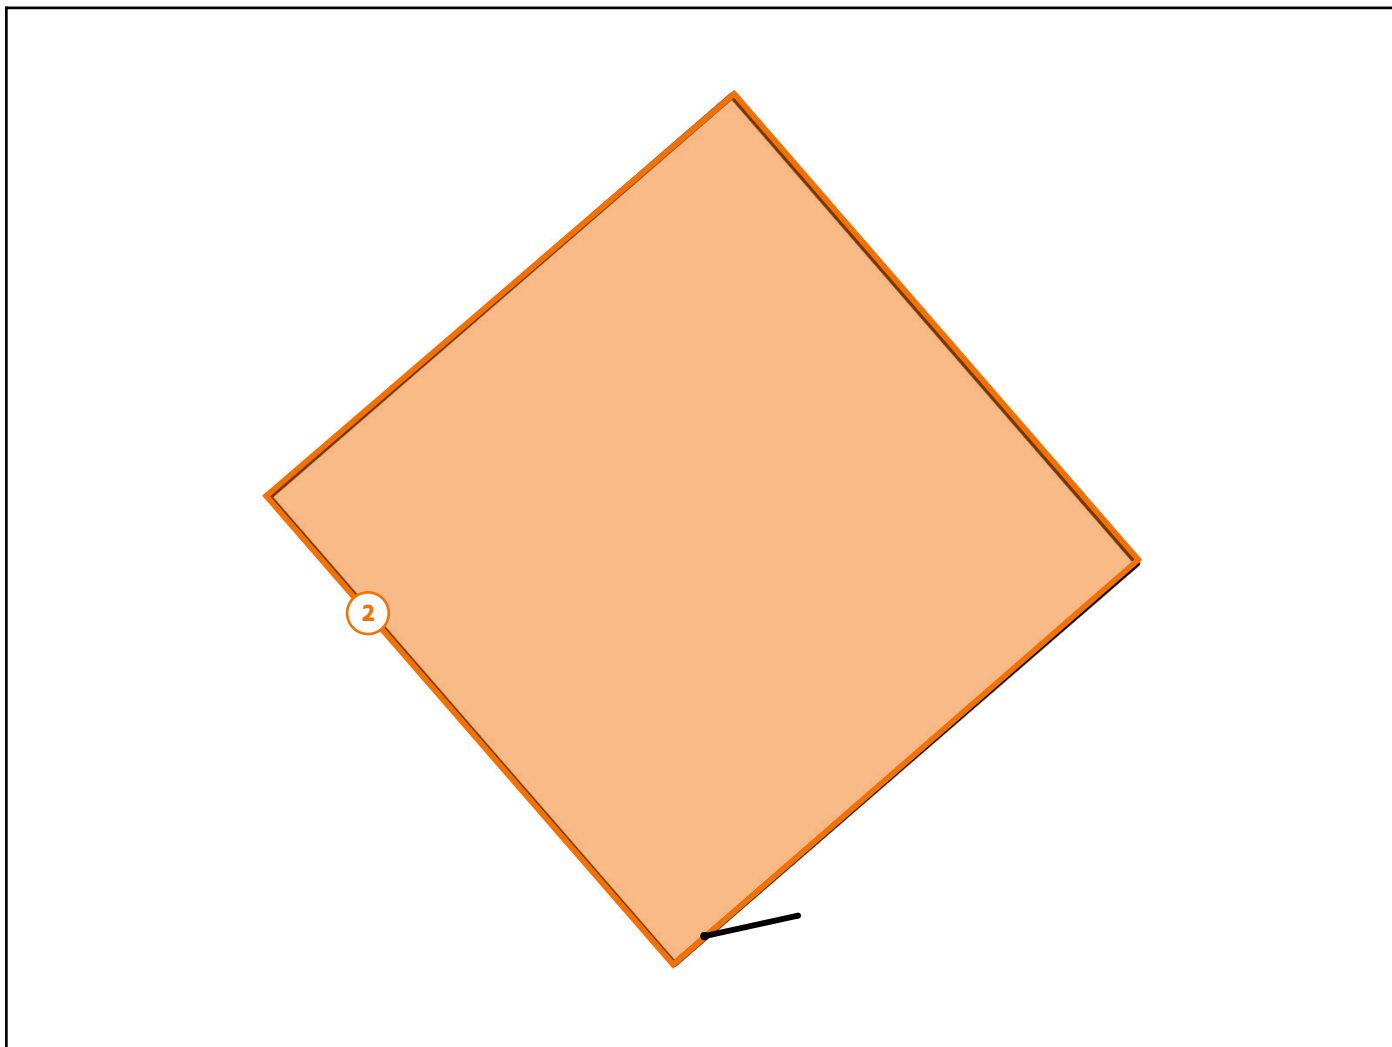
Plan 2.1: Bijgebouw plan

Beschrijving	Type	Actie
2. Dak uit leien tuinhuis	Asbestmateriaal	Verwijderen

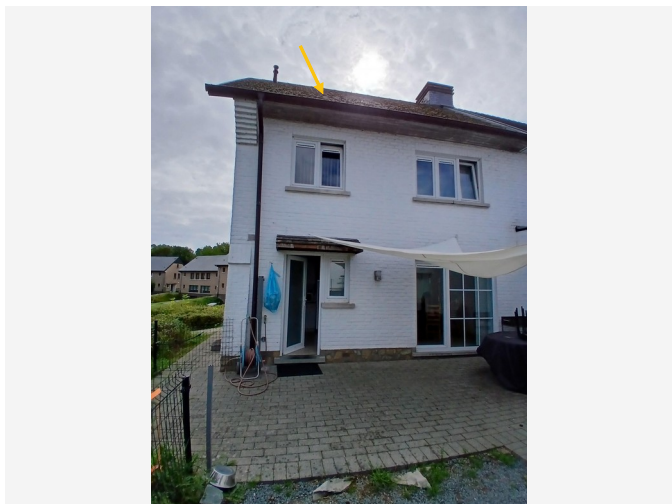
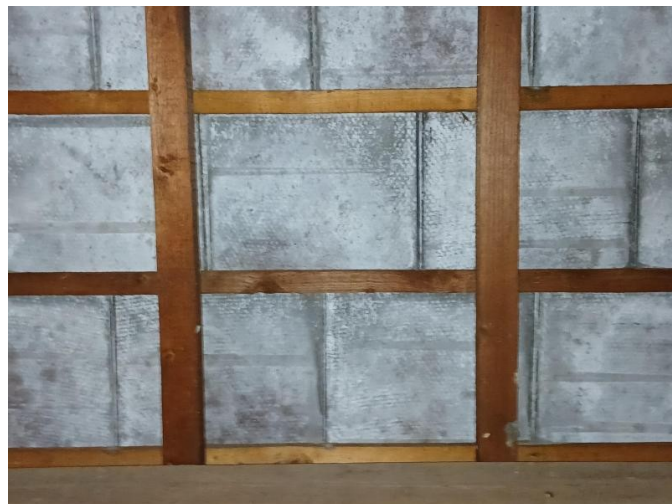
- Plan 1.9: Zolderverdieping

Eindbeoordeling materiaalrisico	Verhoogd materiaalrisico en/of verhoogde kans op vezelvrijgave
---------------------------------	--

Gebondenheid	Categorie 1: hechtgebonden in oorsprong
Asbestsoort (vezeltype)	Crocidoliet aanwezig
Asbestconcentratie	Laag (< 50%)
Afschermingsgraad van het gehele materiaal	Geheel of deels vrij aan de buitenlucht
Toestand van het materiaal	Matig beschadigd, matig verweerd

Beschrijving	Dak uit leien woning
Omgeving	Buiten
Primaire drager	Schuin dak
Asbestmateriaal	Dak- en gevelbekleding - Lei, shingle
Bindmiddel van asbestmateriaal	Cement
Gebondenheid op basis van bindmiddel	Hecht
Hoeveelheid (oppervlakte - aantal)	<ul style="list-style-type: none">• 45,00 m² - 1 stuk
Totale oppervlakte	45,00 m ²
Eenvoudig bereikbaar	Ja
Bevestigingswijze	<ul style="list-style-type: none">• Geschroefd
Identificatiemethode	Vaststelling zonder monstername
Destructieve handeling voor identificatie	Nee

Het asbestmateriaal valt onder de mijlpaal van 2034.

Verwijderen

- Zorg voor een veilig beheer. Vermijd het beschadigen van het asbestmateriaal. Controleer de toestand jaarlijks op wijzigingen.
- Hemelwater dat afspoelt van asbestcement daken of gevels kan asbestdeeltjes bevatten. Gebruik het enkel voor gesloten circuits (bv. spoelen toiletten). Reinig na het vervangen van het dak of de gevel de dakgoten en regenwaterput of -ton om asbesthoudend sediment of slib te verwijderen

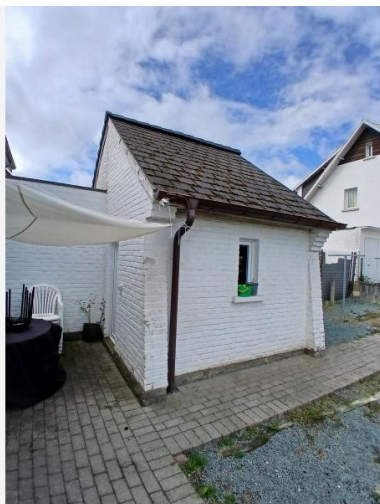
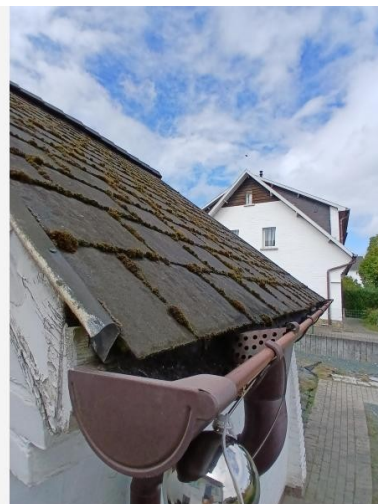
- Plan 2.1: Bijgebouw plan

Eindbeoordeling materiaalrisico	Verhoogd materiaalrisico en/of verhoogde kans op vezelvrijgave
---------------------------------	--

Gebondenheid	Categorie 1: hechtgebonden in oorsprong
Asbestsoort (vezeltype)	Crocidoliet aanwezig
Asbestconcentratie	Laag (< 50%)
Afschermingsgraad van het gehele materiaal	Geheel of deels vrij aan de buitenlucht
Toestand van het materiaal	Matig beschadigd, matig verweerd

Beschrijving	Dak uit leien tuinhuis
Omgeving	Buiten
Primaire drager	Schuin dak
Asbestmateriaal	Dak- en gevelbekleding - Lei, shingle
Bindmiddel van asbestmateriaal	Cement
Gebondenheid op basis van bindmiddel	Hecht
Hoeveelheid (oppervlakte - aantal)	<ul style="list-style-type: none">• 10,50 m² - 1 stuk
Totale oppervlakte	10,50 m ²
Eenvoudig bereikbaar	Ja
Bevestigingswijze	<ul style="list-style-type: none">• Geschroefd
Identificatiemethode	Vaststelling zonder monsternamen
Destructieve handeling voor identificatie	Nee

Het asbestmateriaal valt onder de mijlpaal van 2034.

Verwijderen

- Zorg voor een veilig beheer. Vermijd het beschadigen van het asbestmateriaal. Controleer de toestand jaarlijks op wijzigingen.
- Hemelwater dat afspoelt van asbestcement daken of gevels kan asbestdeeltjes bevatten. Gebruik het enkel voor gesloten circuits (bv. spoelen toiletten). Reinig na het vervangen van het dak of de gevel de dakgoten en regenwaterput of -ton om asbesthoudend sediment of slib te verwijderen

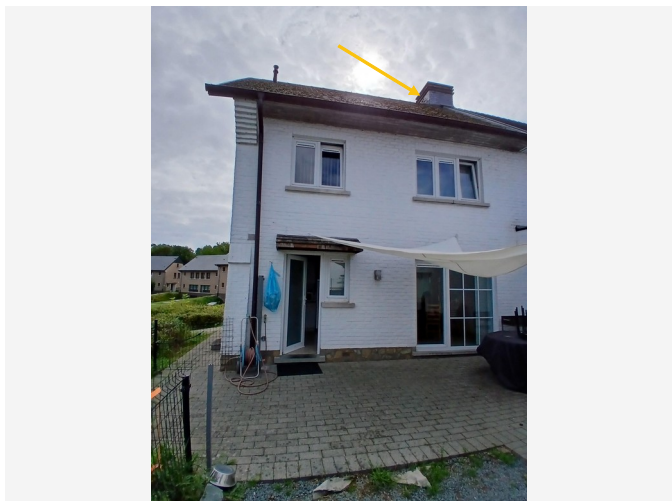
Fiche 3: De binnenzijde van de schoorsteen was niet inspecteerbaar

Tijdelijke beperking

Reden: Het te onderzoeken materiaal situeert zich hoger dan 3,50 m te rekenen vanaf een veilige ondergrond

Uitleg van de asbestdeskundige: De binnenzijde van de schoorsteen werd niet onderzocht omdat deze zich hoger dan 3,5m boven een vaste ondergrond bevindt.

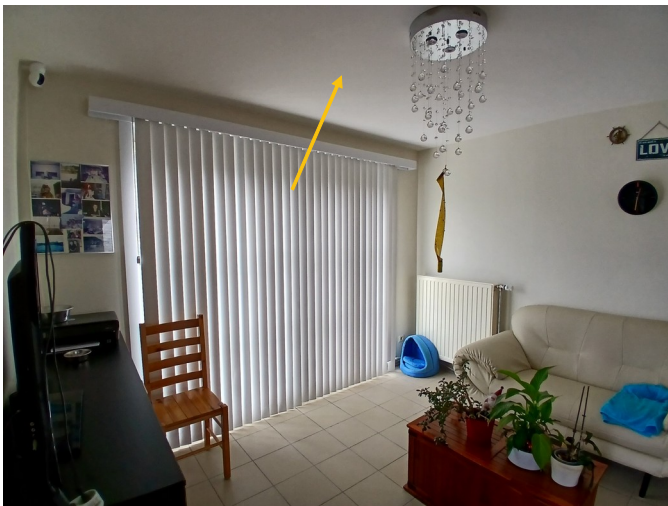
Niet verdachte plafondaafwerking in gipskarton, hout of PVC.

Achter de niet verdachte plafondaafwerking kunnen zich mogelijks nog asbestverdachte materialen bevinden. Het is aan te raden om bij werkzaamheden bijkomend onderzoek uit te voeren.

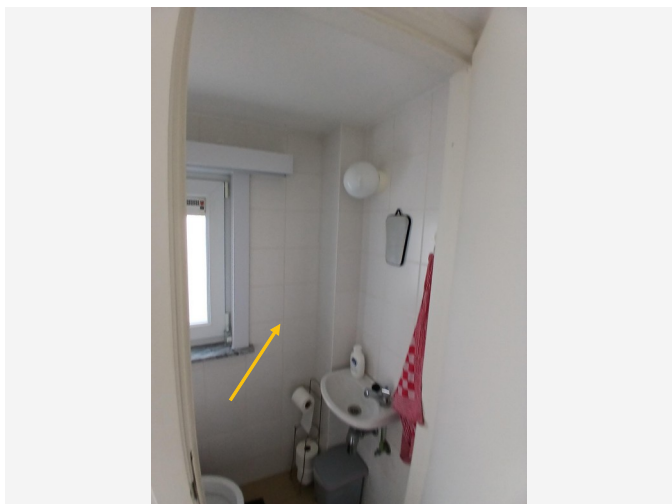
Tegellijm, bedoeld om faiencetegels te bevestigen aan een drager, is een relatief nieuw gegeven in de asbestsector. Het materiaal wordt ook beschouwd als asbestverdacht. Tijdens de rondgang waren de faiencetegels intact en was de tegellijm niet waarneembaar. Mocht op termijn worden overgegaan tot renovatie van de tegels is het aangewezen de lijm te bemonsteren.

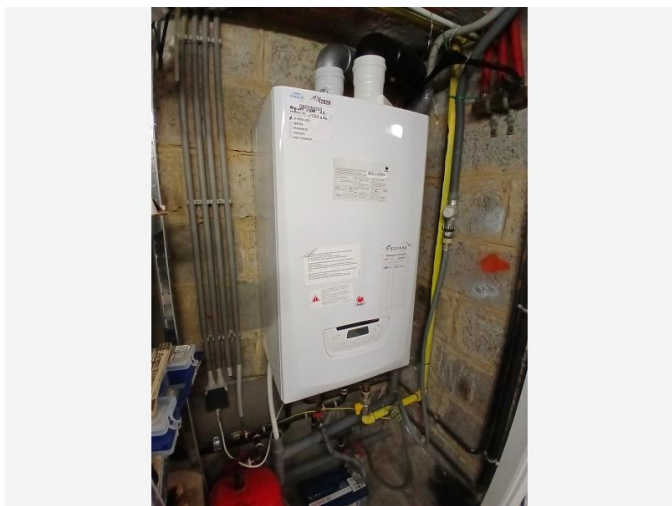
De aanwezige CV-ketel is niet asbestverdacht.

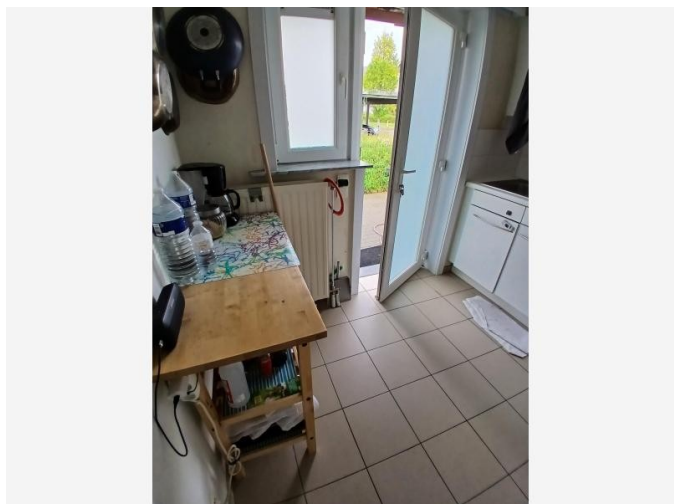
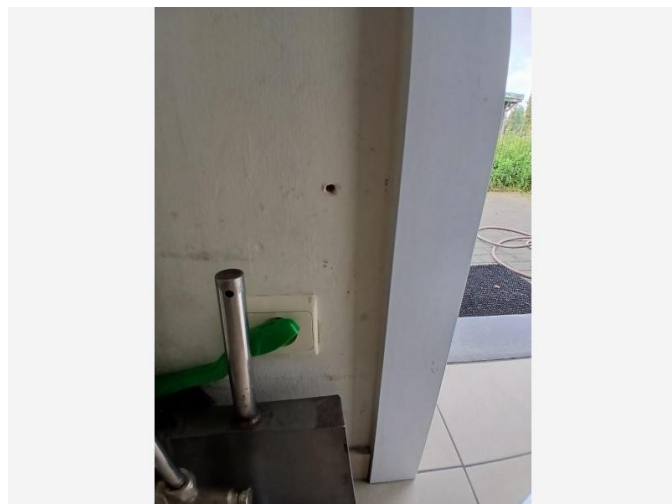
Geen asbest

#	Type	Referentie	Resultaat
7.1	Mengmonster	S1 - PW	Geen asbest

Beschrijving	Pleisterwerk muren
Omgeving	Binnen
Primaire drager	Binnenwand
Bindmiddel van materiaal	Gips - kalk
Gebondenheid op basis van bindmiddel	Niet-hechtgebonden
Hoeveelheid (oppervlakte - dikte - aantal)	• 110,00 m ² - 0,50 cm - 1 stuk
Totaal volume	0,55 m ³
Identificatiemethode	Vaststelling met monstername
Destructieve handeling voor identificatie	Nee

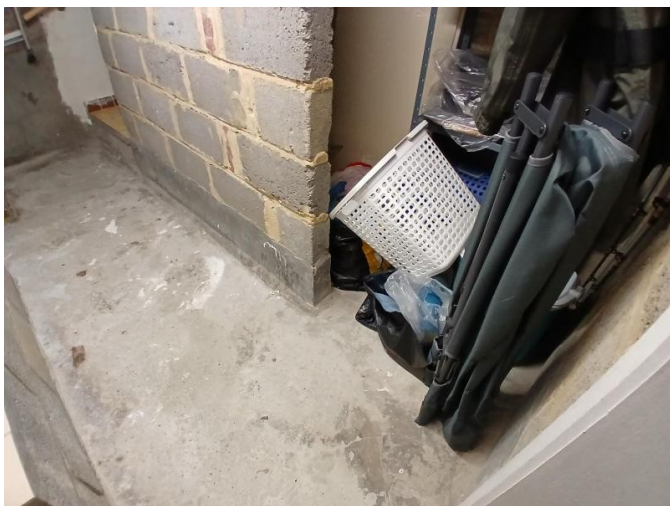
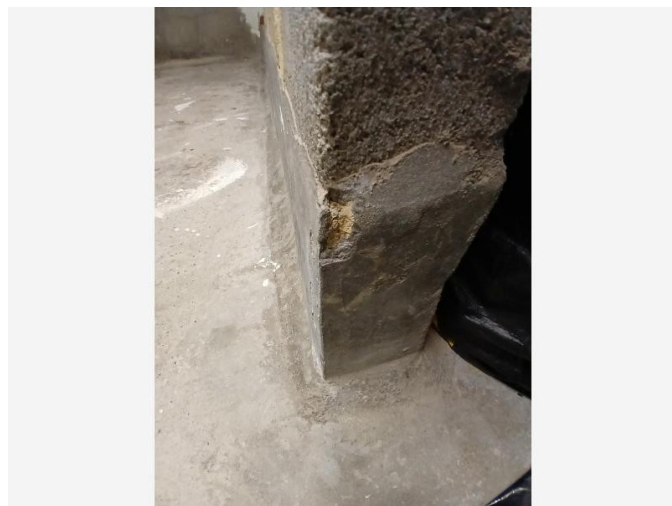
Fiche 8: Cementering kelder

Geen asbest

#	Type	Referentie	Resultaat
8.1	Mengmonster	S2 - Cementering kelder	Geen asbest

Beschrijving	Cementering kelder
Omgeving	Binnen
Primaire drager	Binnenwand
Bindmiddel van materiaal	Cement
Gebondenheid op basis van bindmiddel	Hecht
Hoeveelheid (gewicht - aantal)	• 70,00 kg - 1 stuk
Totaal gewicht	70,00 kg
Identificatiemethode	Vaststelling met monstername
Destructieve handeling voor identificatie	Nee
