# Asbestinventarisat attest

Heldenlaan 39, 1970 Wezembeek-Oppem

Attestnummer : **20251214-000055.000**

Uitgegeven op : **14.12.2025**

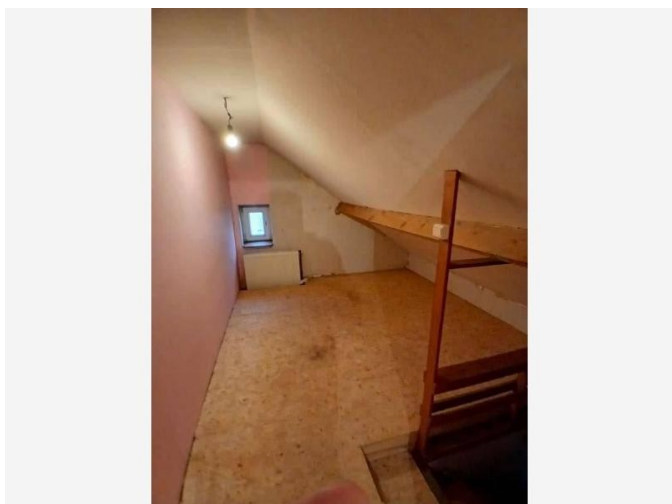
# Fiche 1: Het onderdak van de woning onder de dakpannen is niet waarneembaar

**Reden:** Het te onderzoeken materiaal situeert zich hoger dan 3,50 m te rekenen vanaf een veilige ondergrond

**Uitleg van de asbestdeskundige:** De aan- of afwezigheid van een onderdak kon niet worden vastgesteld omdat het niet waarneembaar is aan de binnenzijde en zich hoger dan 3,5m boven een vaste ondergrond bevindt aan de buitenzijde.

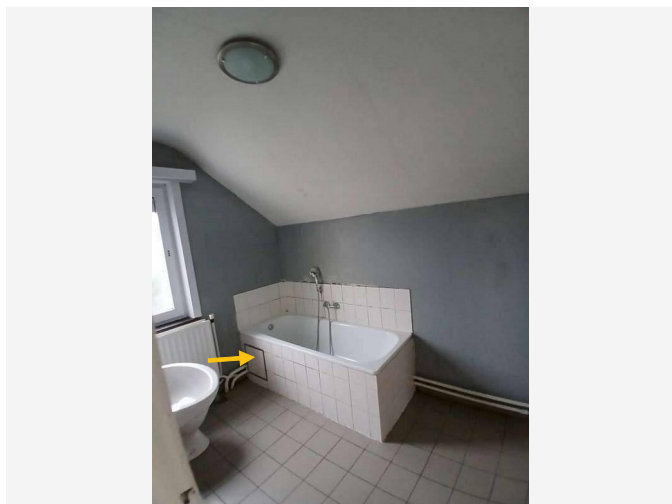
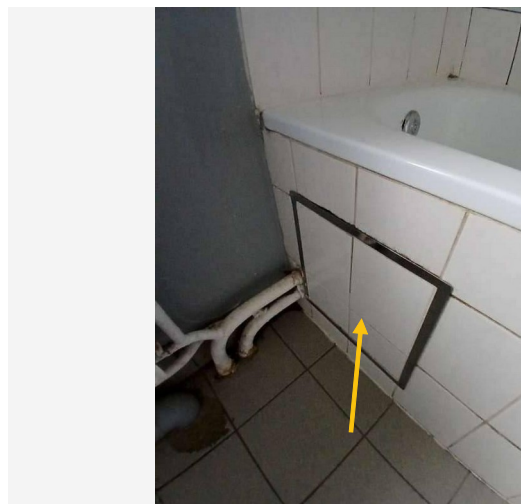
Het inspectieluik is uitgevoerd in staal met tegels.

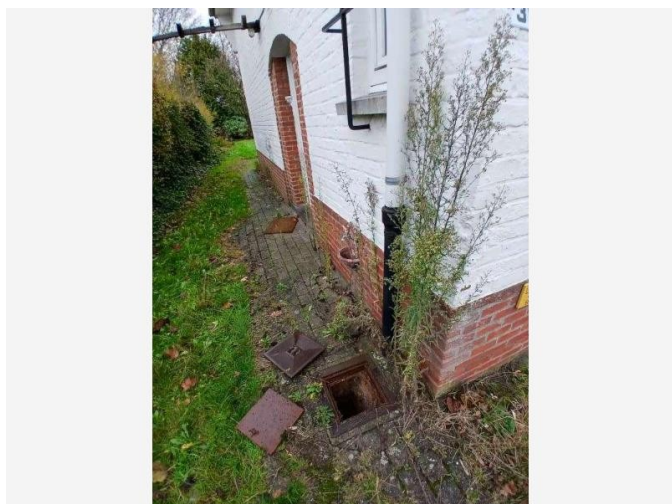
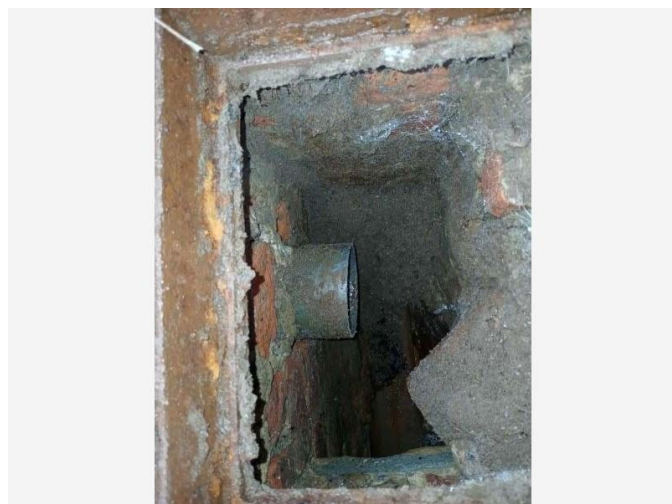
## Fiche 3: Geen asbestverdachte materialen zichtbaar onder de putdeksels

Na het opheffen van de putdeksels werden geen asbestverdachte materialen aangetroffen. Er dient echter rekening mee gehouden te worden dat het asbestattest een niet-destructief onderzoek betreft waar geen verborgen toepassingen bij worden opgespoord. In het kader van werkzaamheden mag er op basis van dit attest niet vanuit gegaan worden dat er met zekerheid geen ondergrondse asbest aanwezig zou zijn en is mogelijk een aanvullend onderzoek vereist.

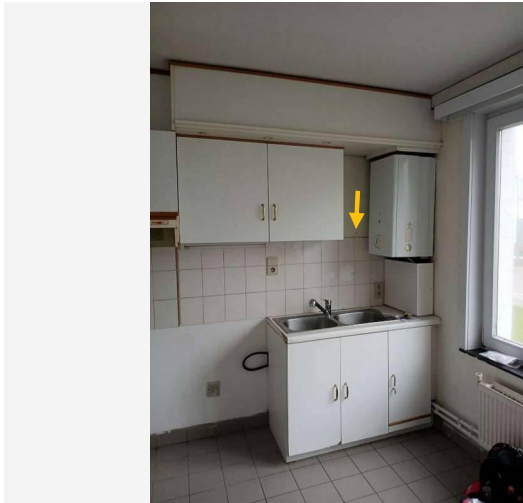
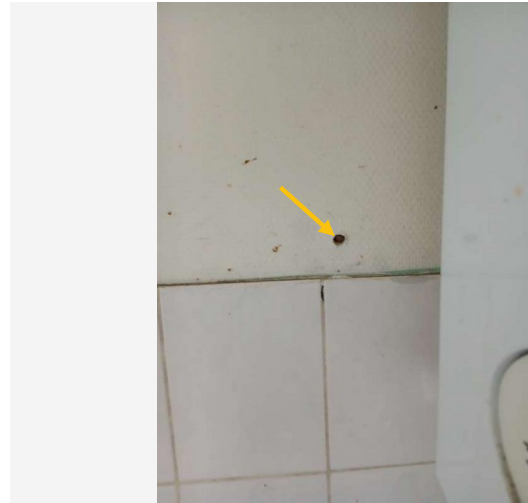
## Fiche 4: Pleisterwerk muren

Geen asbest

| # | Type | Referentie | Resultaat |
|---|---|---|---|
| 4.1 | Mengmonster | Pleister wand | Geen asbest |

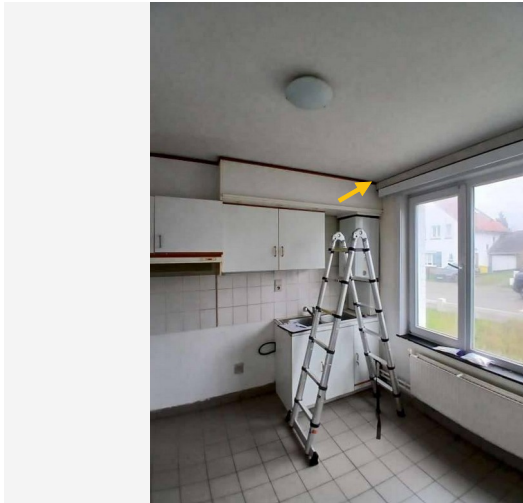
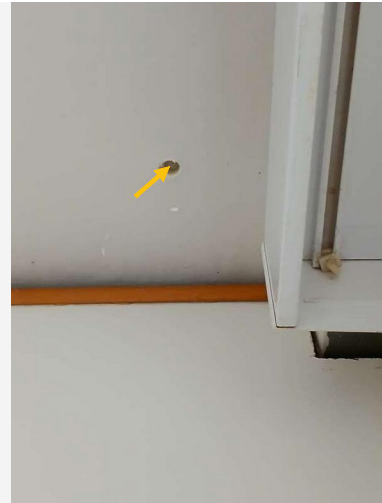
## Fiche 5: Pleisterwerk plafonds

Geen asbest

| # | Type | Referentie | Resultaat |
|---|---|---|---|
| 5.1 | Mengmonster | Pleister plafond | Geen asbest |

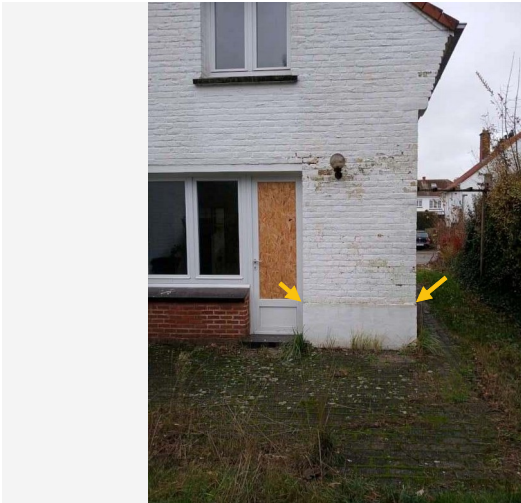
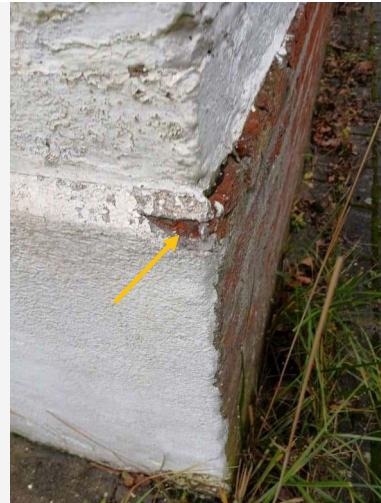
## Fiche 6: Crepi gevels

Geen asbest

| # | Type | Referentie | Resultaat |
|---|---|---|---|
| 6.1 | Mengmonster | Crepi | Geen asbest |

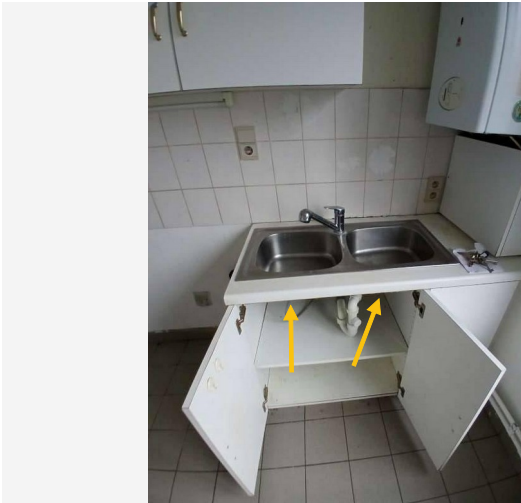
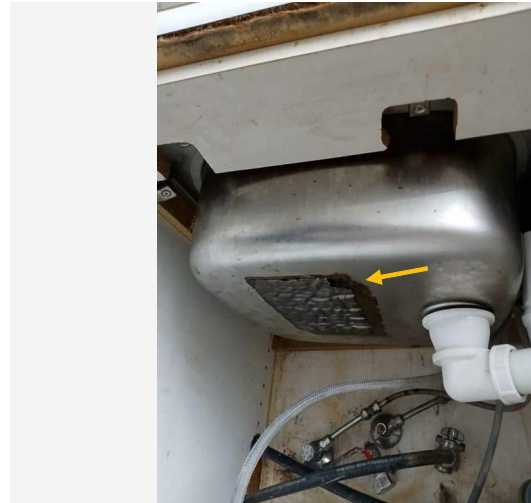
## Fiche 7: Antidreunplaat lavabo

Geen asbest

| # | Type | Referentie | Resultaat |
|---|---|---|---|
| 7.1 | Puntmonster | Anti-dreunplaat | Geen asbest |

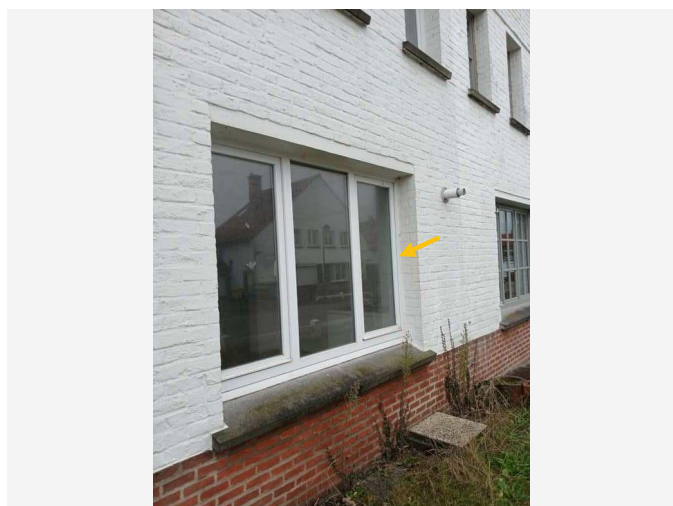
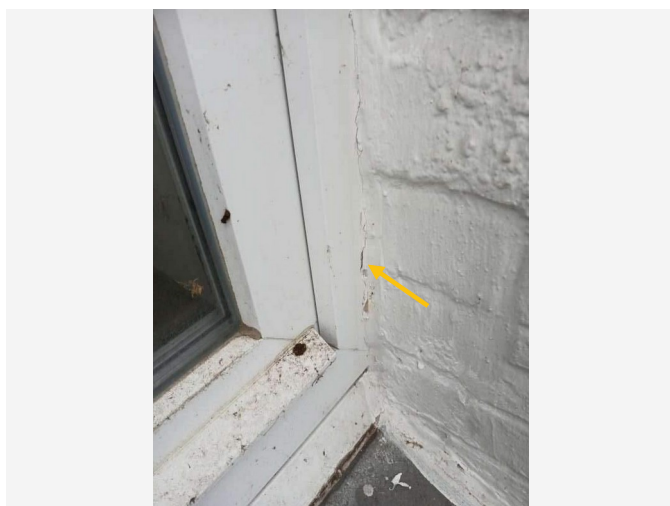
### Fiche 8: Mastiek schrijnwerk niet verdacht

| Beschrijving | Notitie | Terug te vinden op plannen |
|---|---|---|
| Fiche 8: Mastiek schrijnwerk niet verdacht | De aanwezige mastieken aan het buitenschrijnwerk zijn flexibel en daarom niet asbestverdacht. | - |

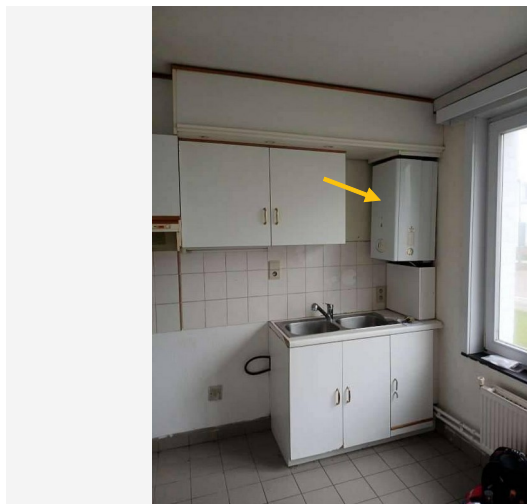
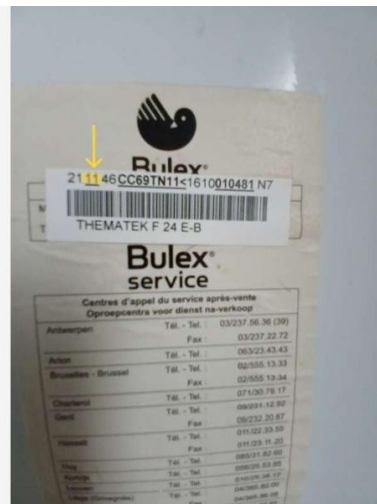
## Fiche 9: CV-ketel niet asbestverdacht

| Beschrijving | Notitie | Terug te vinden op plannen |
|---|---|---|
| Fiche 9: CV-ketel niet asbestverdacht | Het bouwjaar van de CV-ketel is 2011 => niet-asbestverdacht. | Plan 1.3: Gelijkvloers |

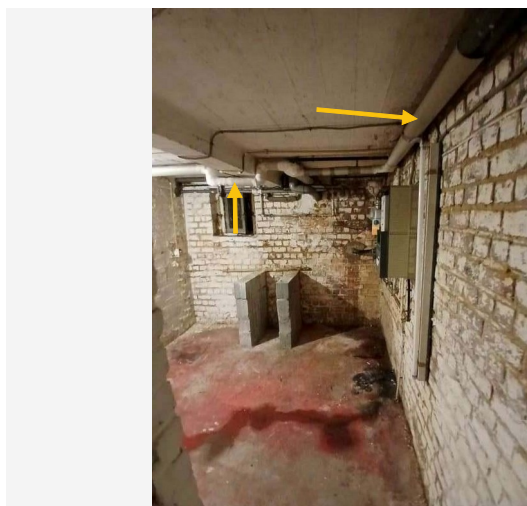
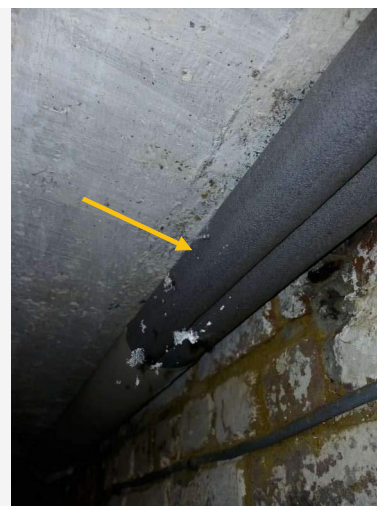
## Fiche 10: De aanwezige leidingisolatie is niet asbestverdacht

| Beschrijving | Notitie | Terug te vinden op plannen |
|---|---|---|
| Fiche 10: De aanwezige leidingisolatie is niet asbestverdacht | De aanwezige leidingisolatie is niet asbestverdacht. | - |

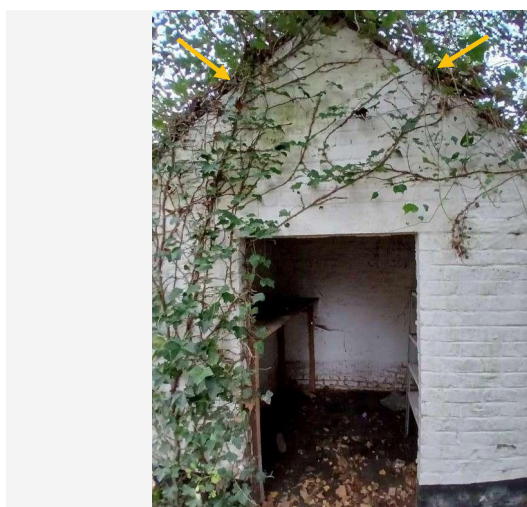
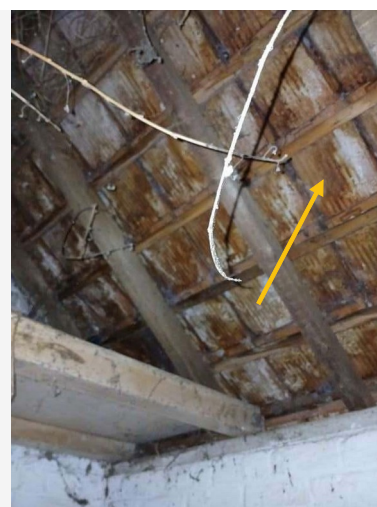
## Fiche 11: Dak in niet verdachte keramische dakpannen op tuinhuis

| Beschrijving | Notitie | Terug te vinden op plannen |
|---|---|---|
| Fiche 11: Dak in niet verdachte keramische dakpannen op tuinhuis | De dakbedekking is niet asbestverdacht (keramische dakpannen). | - |

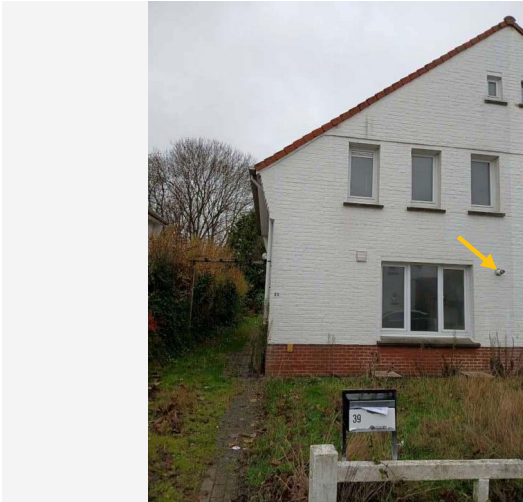
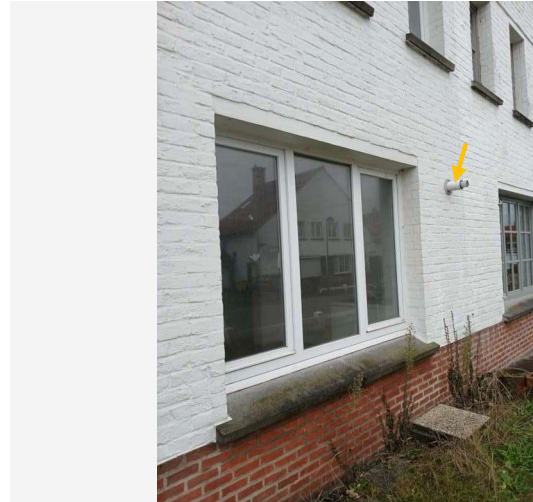
## Fiche 12: Geen verdachte materialen aan of in de schoorsteen

| Beschrijving | Notitie | Terug te vinden op plannen |
|---|---|---|
| Fiche 12: Geen verdachte materialen aan of in de schoorsteen | Er zijn geen verdachte materialen aanwezig in of aan de schoorsteen. | - |

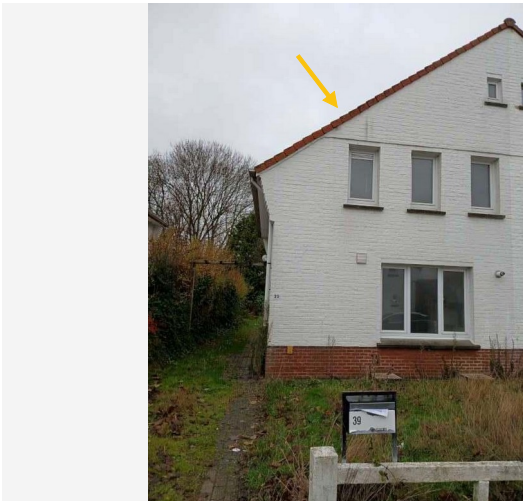
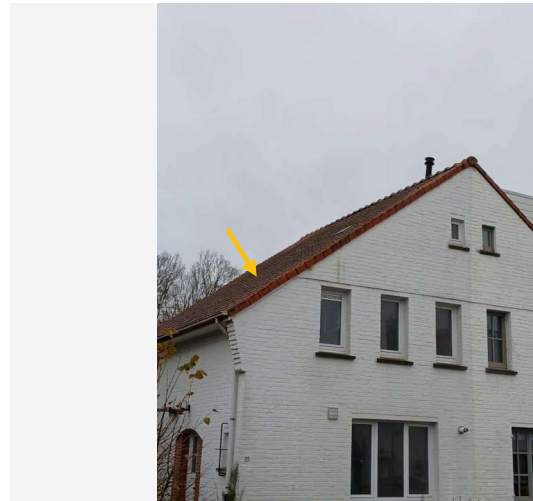
## Fiche 13: Dak in niet verdachte keramische dakpannen op woning

| Beschrijving | Notitie | Terug te vinden op plannen |
|---|---|---|
| Fiche 13: Dak in niet verdachte keramische dakpannen op woning | De dakbedekking is niet asbestverdacht (keramische dakpannen). | - |

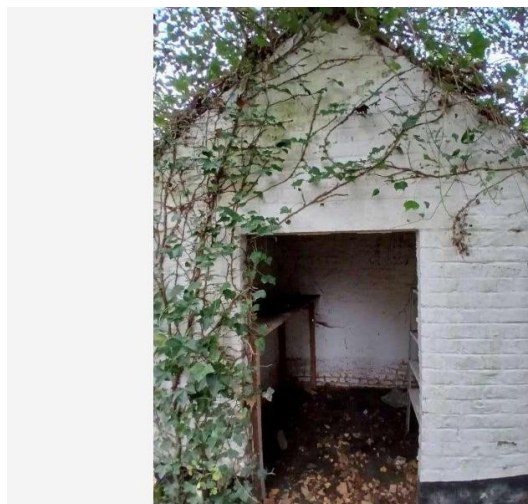
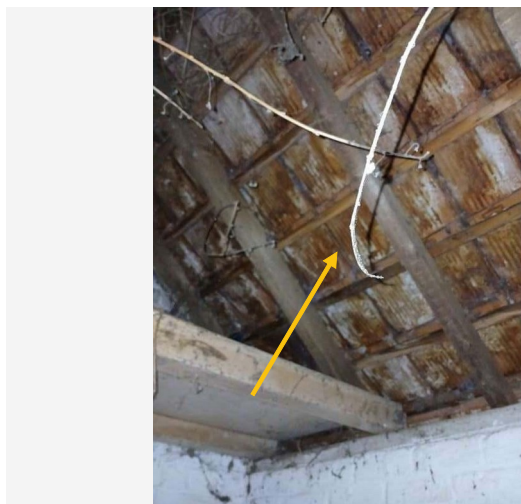
### Fiche 15: Geen onderdak aanwezig in tuinhuis

| Beschrijving | Notitie | Terug te vinden op plannen |
|---|---|---|
| Fiche 15: Geen onderdak aanwezig in tuinhuis | Er werd geen onderdak vastgesteld onder het hellend dak. | - |
