# Asbestinventarisatetest

Violierlaan 22, 1740 Ternat

Attestnummer : 20250915-000299.000

Uitgegeven op : 15.09.2025

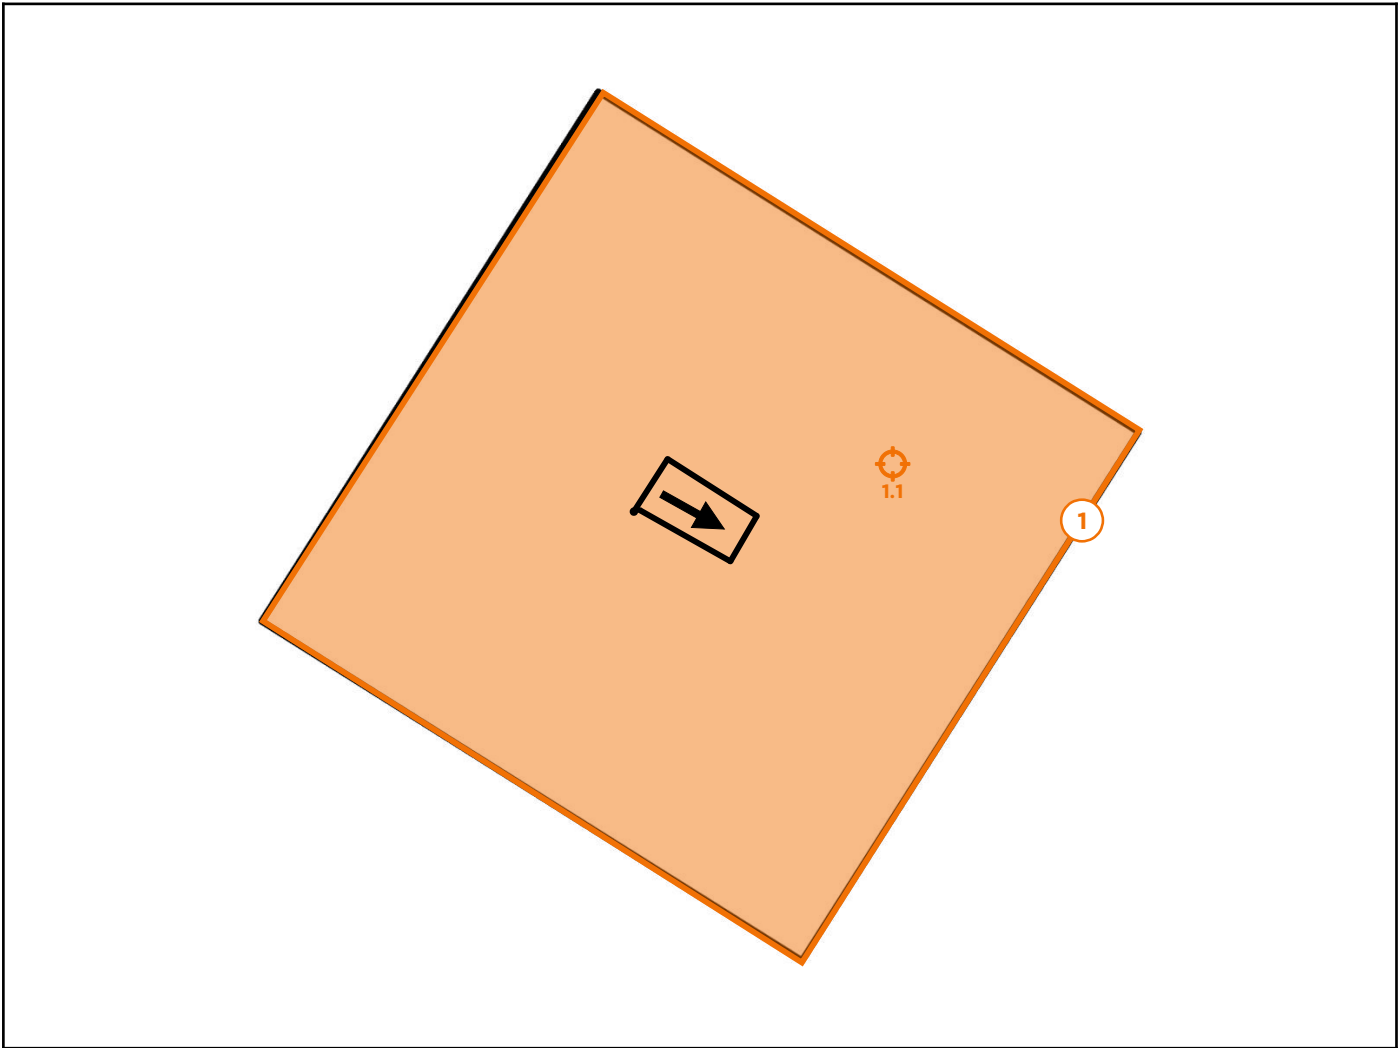
# Plan 1.10: Zolderverdieping

| Beschrijving | Type | Actie |
|---|---|---|
| 1. Dak uit leien woning | Asbestmateriaal | Verwijderen |
| 1.1 Code: S2 - Dak leien woning | Puntmonster | - |

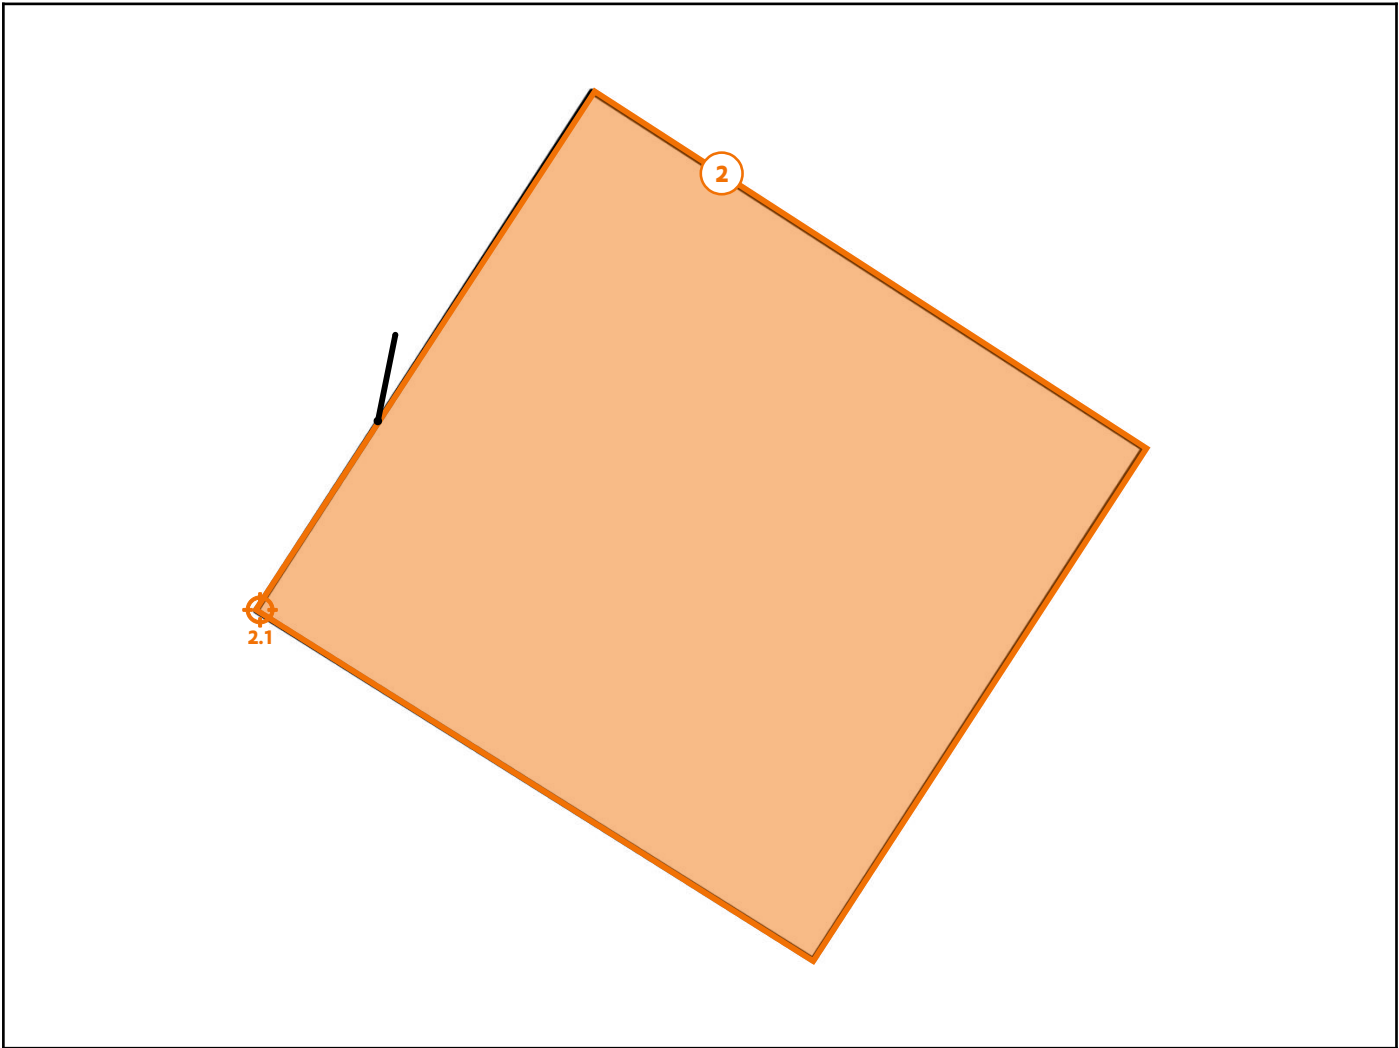
## Plan 2.1: Bijgebouw plan

| Beschrijving | Type | Actie |
|---|---|---|
| 2. Dak uit leien tuinhuis | Asbestmateriaal | <a href="#">Verwijderen</a> |
| 2.1 Code: S3 - Dak leien tuinhuis | Puntmonster | - |

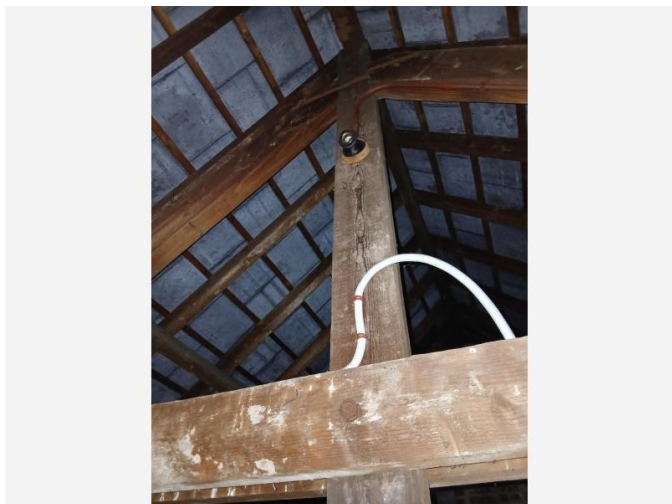
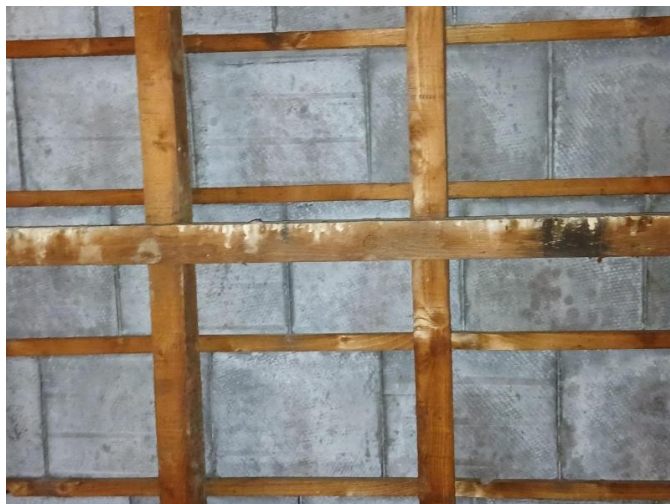
| Eindbeoordeling materiaalrisico | Verhoogd materiaalrisico en/of verhoogde kans op vezelvrijgave |

| Toestand van het materiaal | Matig beschadigd, matig verweerd |

| # | Type | Referentie | Resultaat |
|---|---|---|---|
| 1.1 | Puntmonster | S2 - Dak leien woning | Chrysotiel |

| Beschrijving | Dak uit leien woning |
| Hoeveelheid (oppervlakte - aantal) | • 45,00 m <sup>2</sup> - 1 stuk |

Verwijderen

- Zorg voor een veilig beheer. Vermijd het beschadigen van het asbestmateriaal. Controleer de toestand jaarlijks op wijzigingen.
- Hemelwater dat afspoelt van asbestcement daken of gevels kan asbestdeeltjes bevatten. Gebruik het enkel voor gesloten circuits (bv. spoelen toiletten). Reinig na het vervangen van het dak of de gevel de dakgoten en regenwaterput of -ton om asbesthoudend sediment of slib te verwijderen

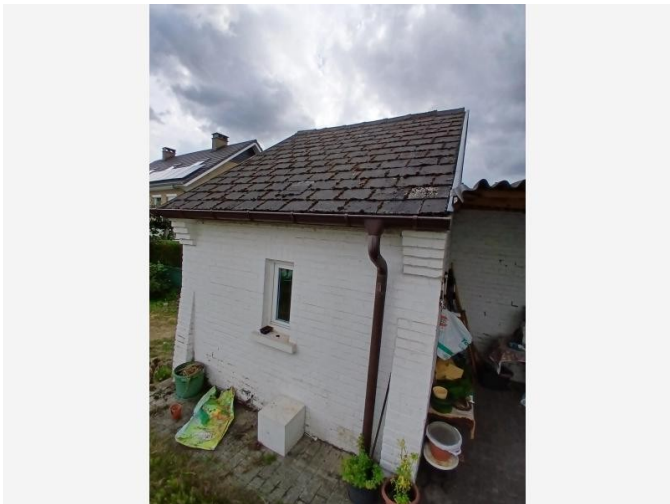
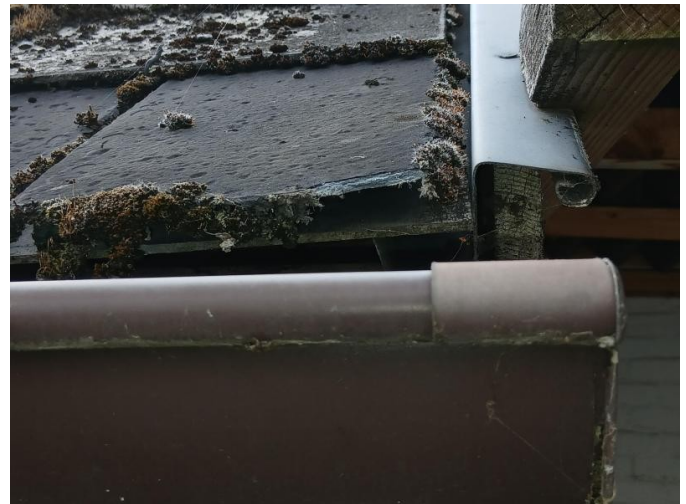
| Eindbeoordeling materiaalrisico | Verhoogd materiaalrisico en/of verhoogde kans op vezelvrijgave |

| Toestand van het materiaal | Matig beschadigd, matig verweerd |

| # | Type | Referentie | Resultaat |
|---|---|---|---|
| 2.1 | Puntmonster | S3 - Dak leien tuinhuis | Chrysotiel |

| Beschrijving | Dak uit leien tuinhuis |
| Hoeveelheid (oppervlakte - aantal) | • 10,50 m <sup>2</sup> - 1 stuk |

Verwijderen

- Zorg voor een veilig beheer. Vermijd het beschadigen van het asbestmateriaal. Controleer de toestand jaarlijks op wijzigingen.
- Hemelwater dat afspoelt van asbestcement daken of gevels kan asbestdeeltjes bevatten. Gebruik het enkel voor gesloten circuits (bv. spoelen toiletten). Reinig na het vervangen van het dak of de gevel de dakgoten en regenwaterput of -ton om asbesthoudend sediment of slib te verwijderen

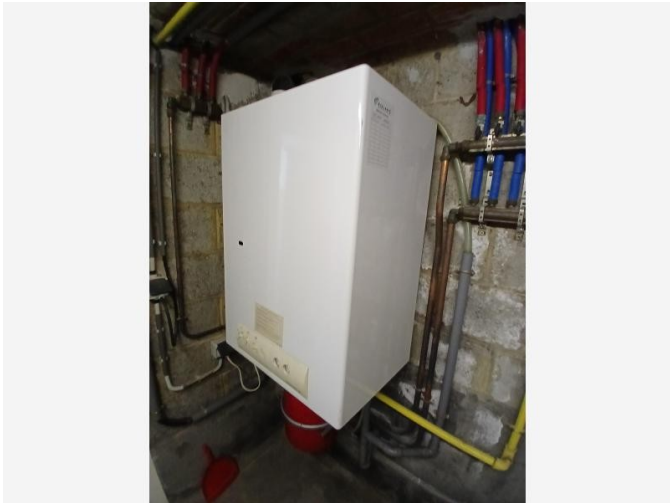
De aanwezige CV-ketel is niet asbestverdacht.

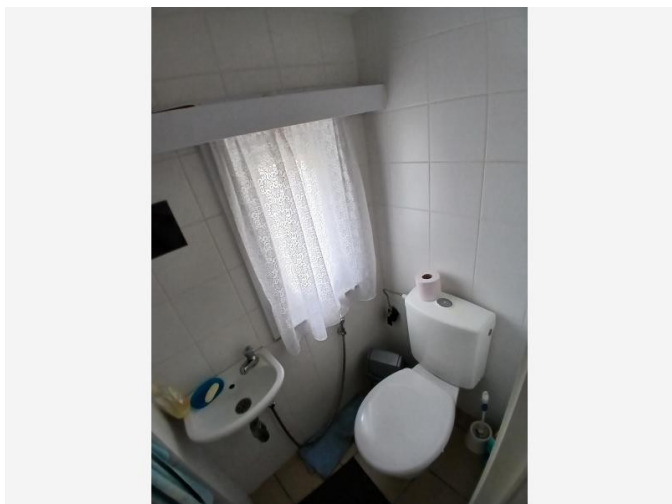
Tegellijm, bedoeld om faiencetegels te bevestigen aan een drager, is een relatief nieuw gegeven in de asbestsector. Het materiaal wordt ook beschouwd als asbestverdacht. Tijdens de rondgang waren de faiencetegels intact en was de tegellijm niet waarneembaar. Mocht op termijn worden overgegaan tot renovatie van de tegels is het aangewezen de lijm te bemonsteren.

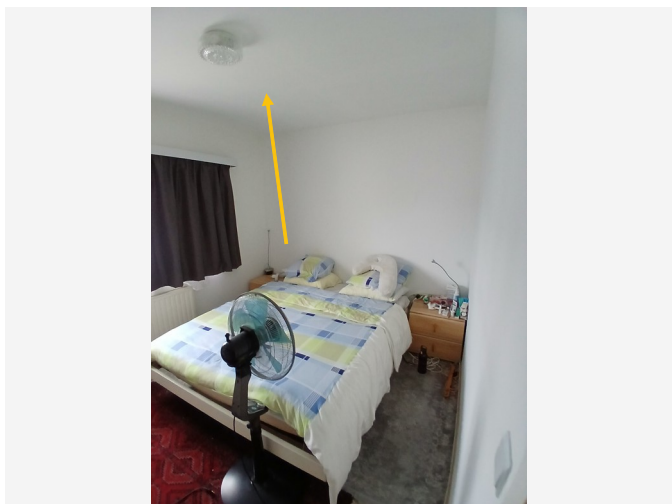
Niet verdachte plafondafwerking in gipskarton, hout of PVC.

Achter de niet verdachte plafondafwerking kunnen zich mogelijks nog asbestverdachte materialen bevinden. Het is aan te raden om bij werkzaamheden bijkomend onderzoek uit te voeren.

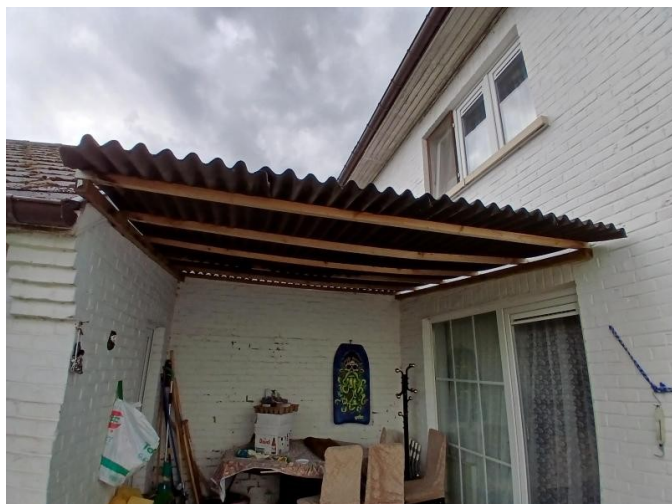
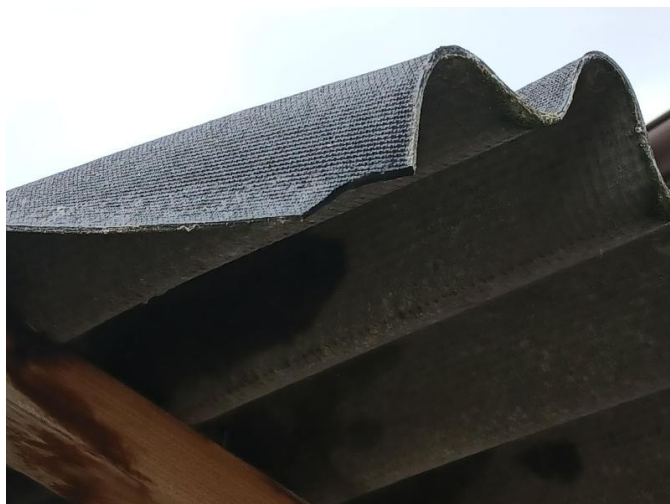
## Fiche 6: Bitumineuze golfplaten

Geen asbest

| # | Type | Referentie | Resultaat |
|---|---|---|---|
| 6.1 | Puntmonster | S4 - Bitumineuze golfplaten | Geen asbest |

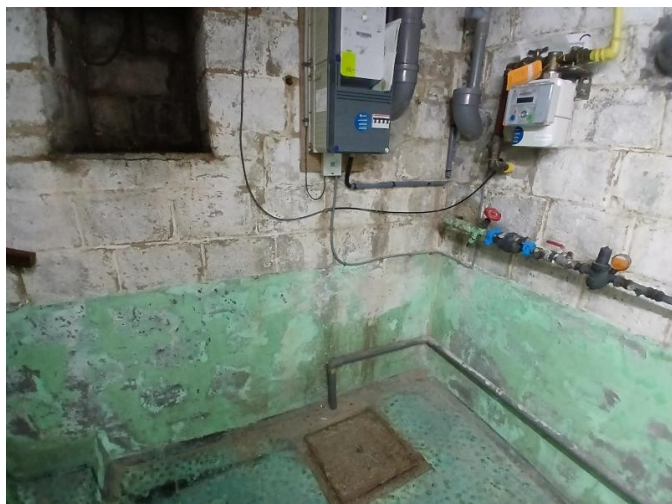
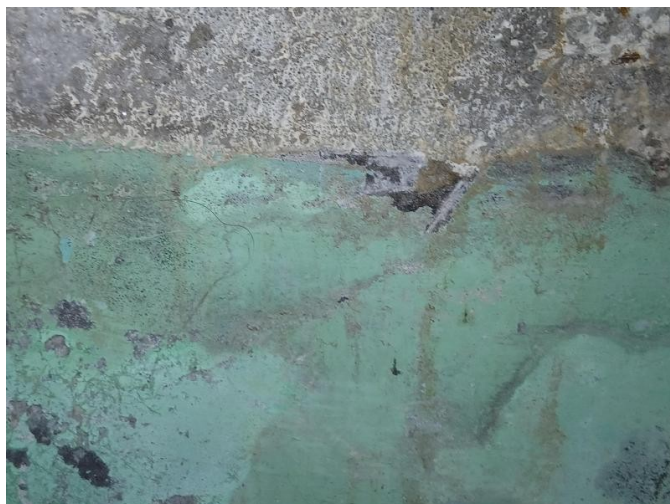
## Fiche 7: Cementering kelder

Geen asbest

| # | Type | Referentie | Resultaat |
|---|---|---|---|
| 7.1 | Mengmonster | S5 - cementering kelder | Geen asbest |

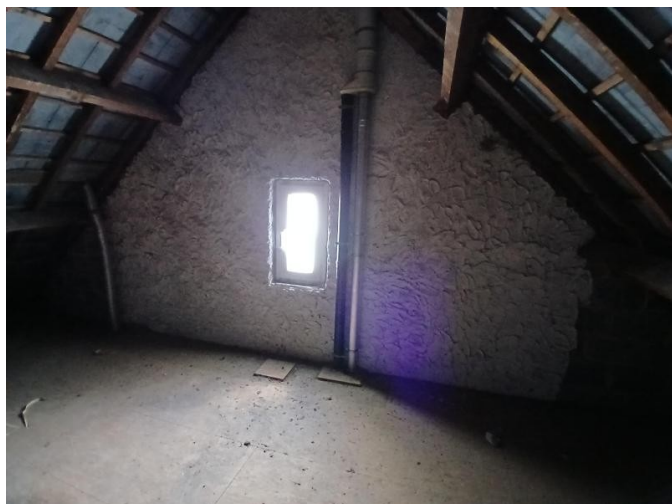
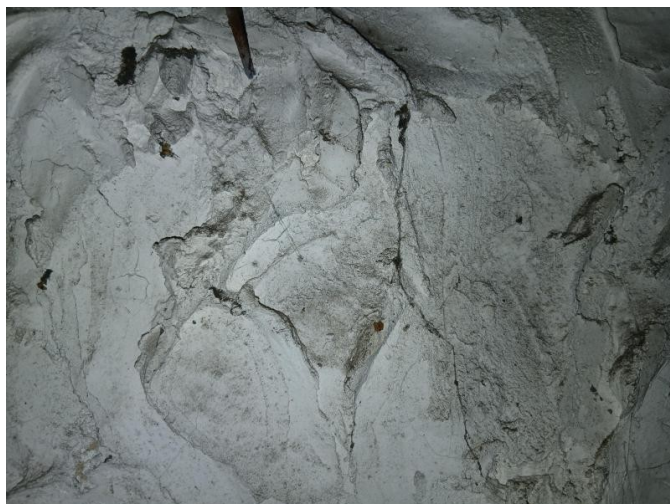
## Fiche 8: Crepi binnenmuur zolder

Geen asbest

| # | Type | Referentie | Resultaat |
|---|---|---|---|
| 8.1 | Mengmonster | S6 - Crepi zolder | Geen asbest |

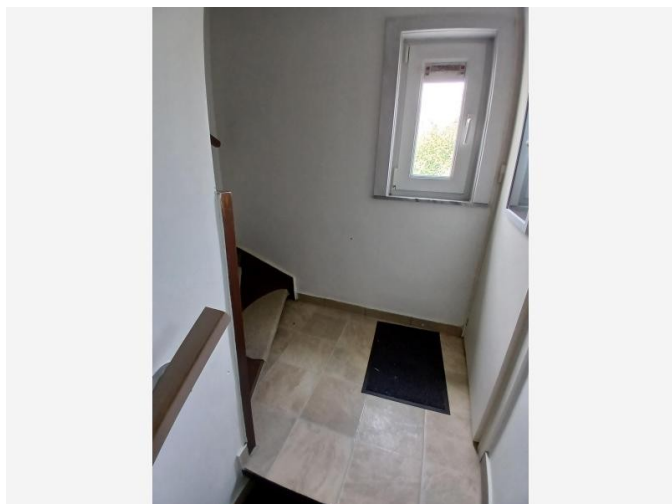
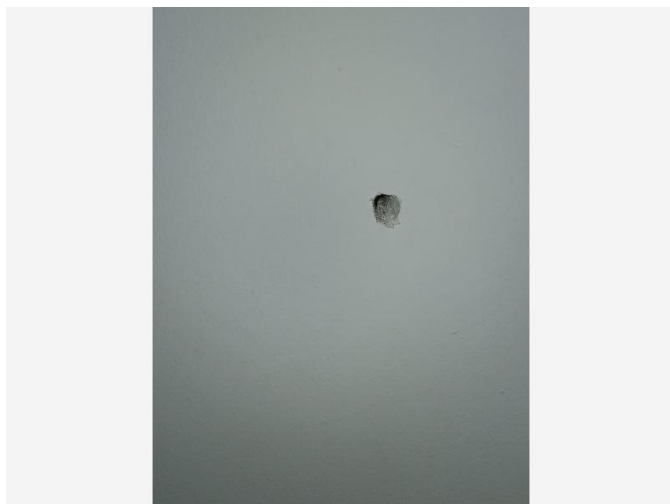
## Fiche 9: Pleisterwerk muren

Geen asbest

| # | Type | Referentie | Resultaat |
|---|---|---|---|
| 9.1 | Mengmonster | S1 - PW | Geen asbest |
