# Asbestinventarisatetest

Violierlaan 14, 1740 Ternat

Attestnummer : 20250915-000286.000

Uitgegeven op : 15.09.2025

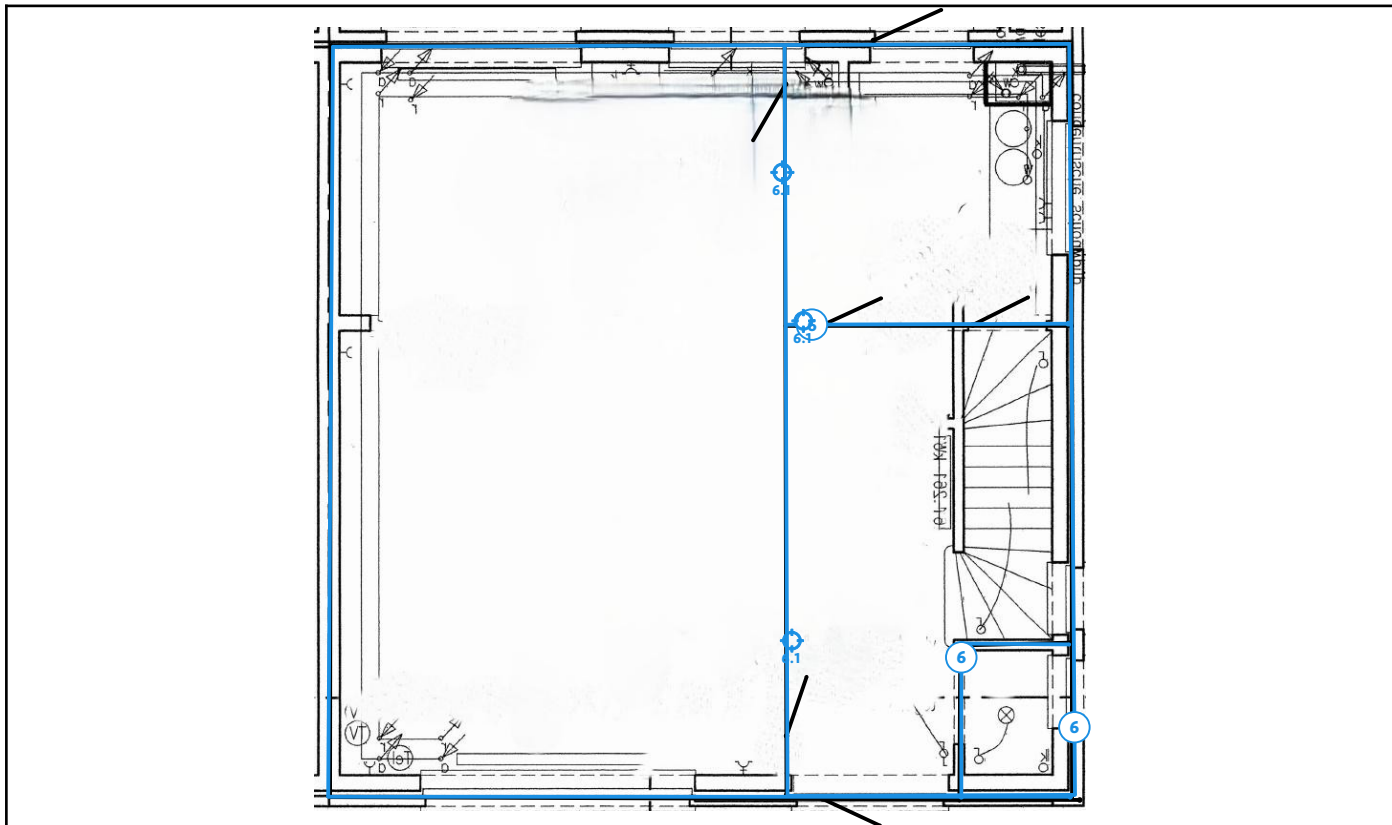
## Plan 1.2: Verdieping 0

| Beschrijving | Type | Actie |
|---|---|---|
| 6. Pleisterwerk muren | Geen asbest | - |
| 6.1 Code: S1 - PW | Mengmonster | - |

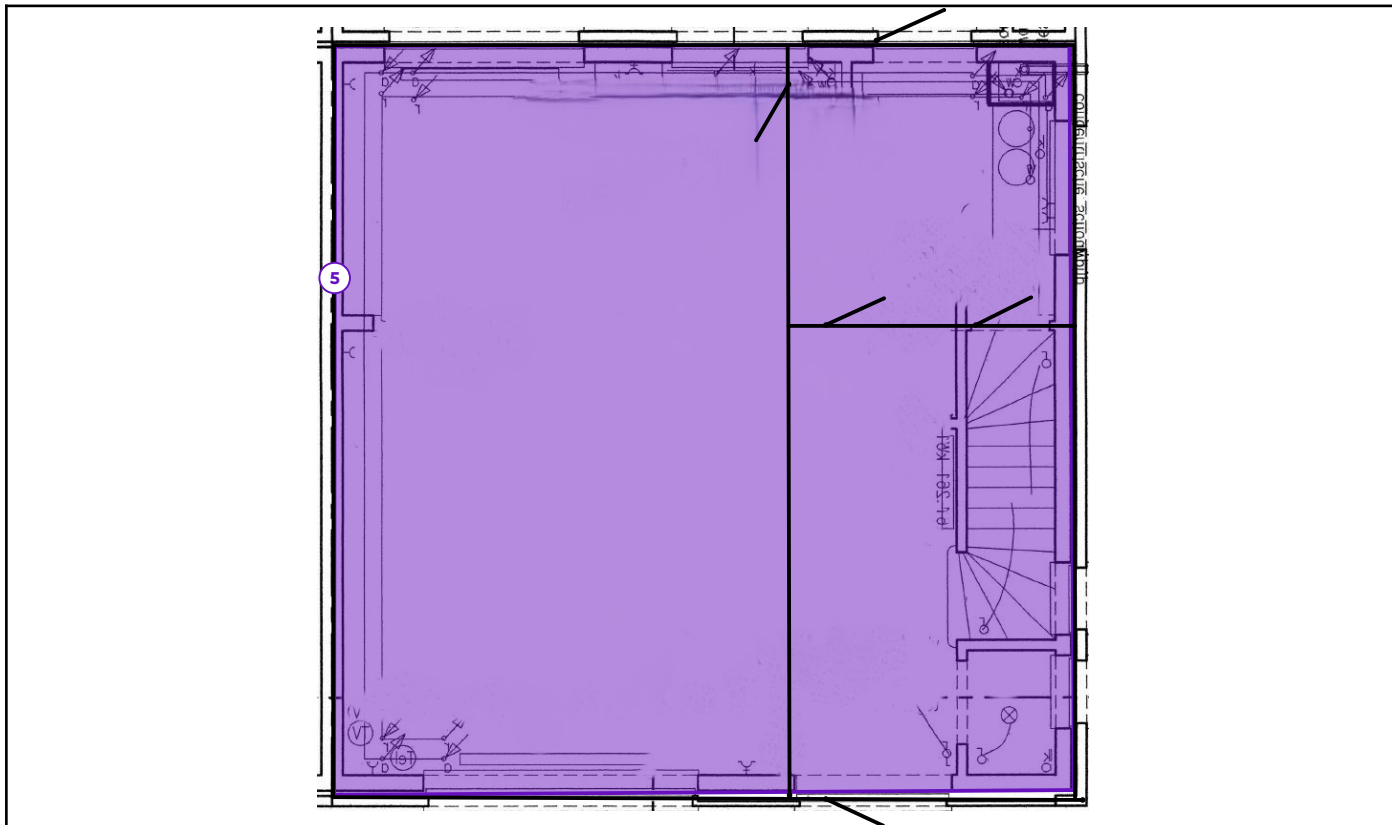
## Plan 1.3: Verdieping 0

| Beschrijving | Type | Actie |
|---|---|---|
| 5. Afwerking plafonds zonder pleisterwerk | Advies | - |

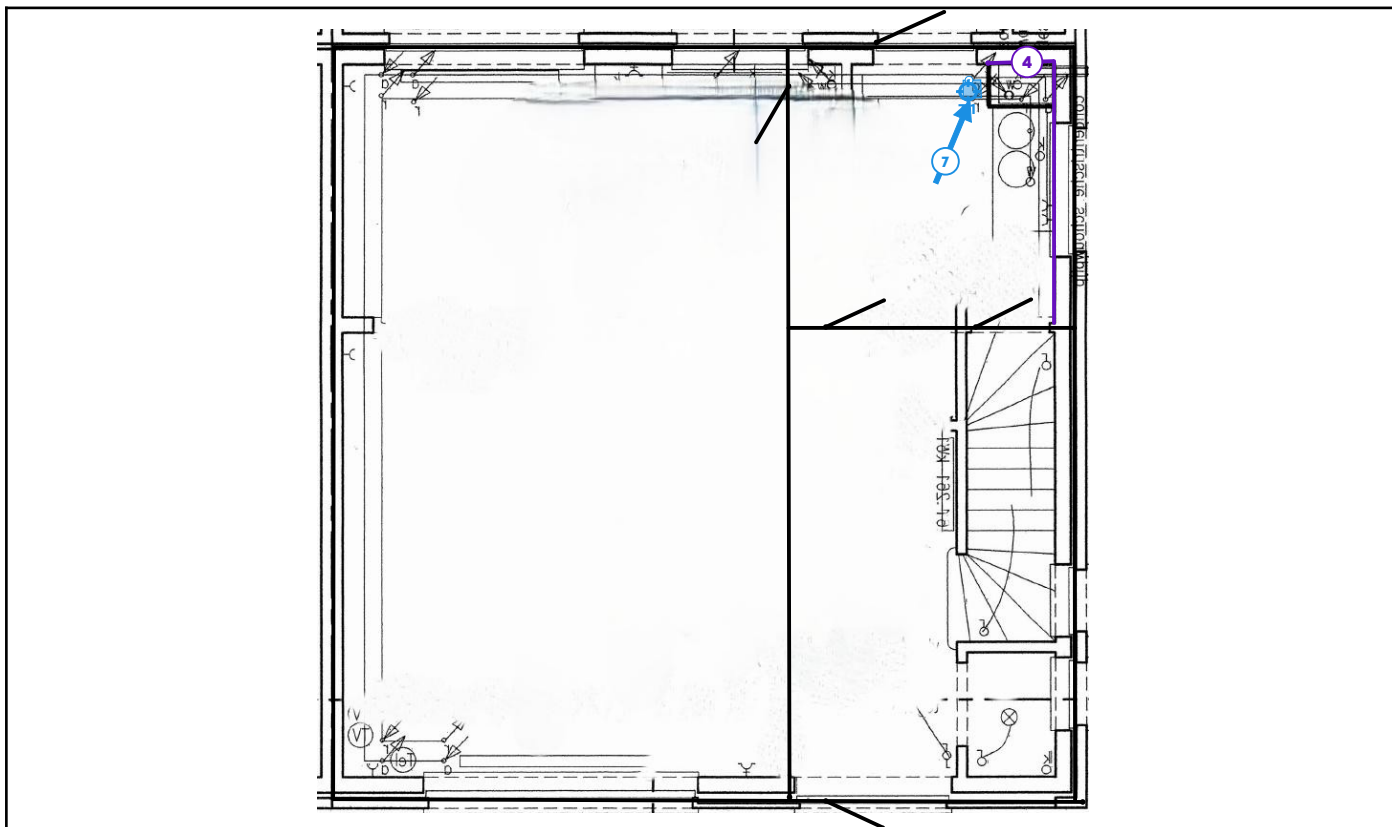
## Plan 1.4: Verdieping 0

| Beschrijving | Type | Actie |
|---|---|---|
| 4. Lijm achter faiencetegels niet waarneembaar | Advies | - |
| 7. Antidreunplaat lavabo | Geen asbest | - |
| 7.1 Code: S3 - Antidreunplaat | Puntmonster | - |

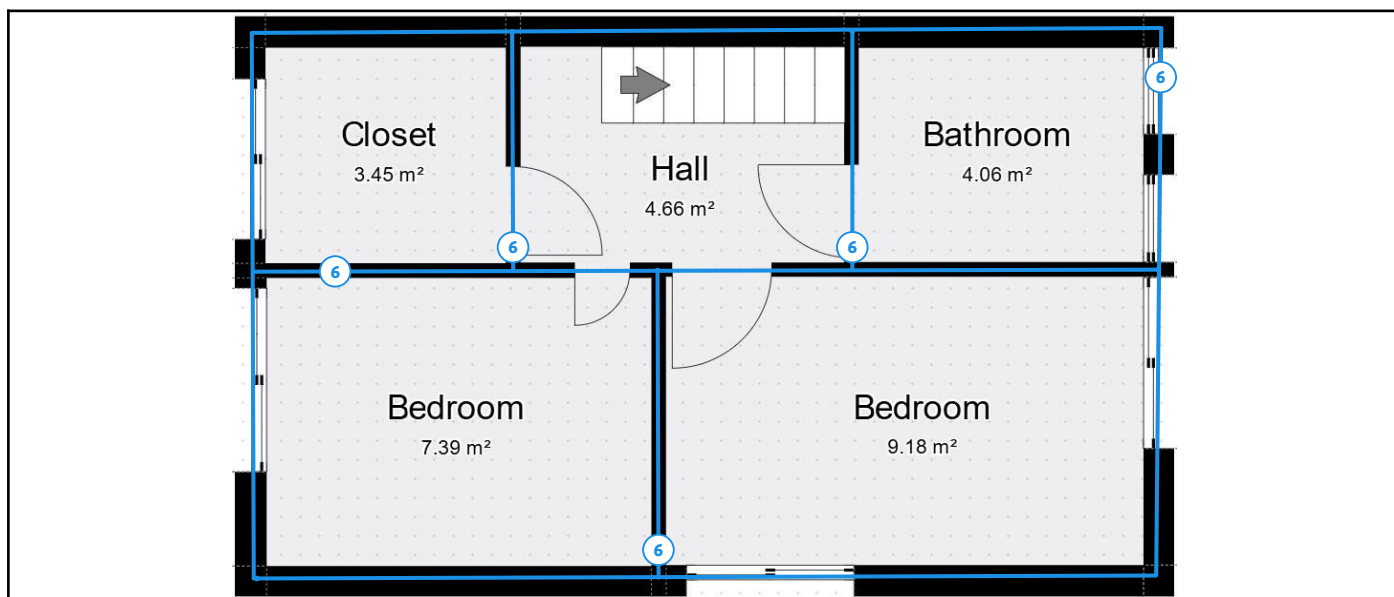
## Plan 1.5: Verdieping 1

| Beschrijving | Type | Actie |
|---|---|---|
| 6. Pleisterwerk muren | Geen asbest | - |

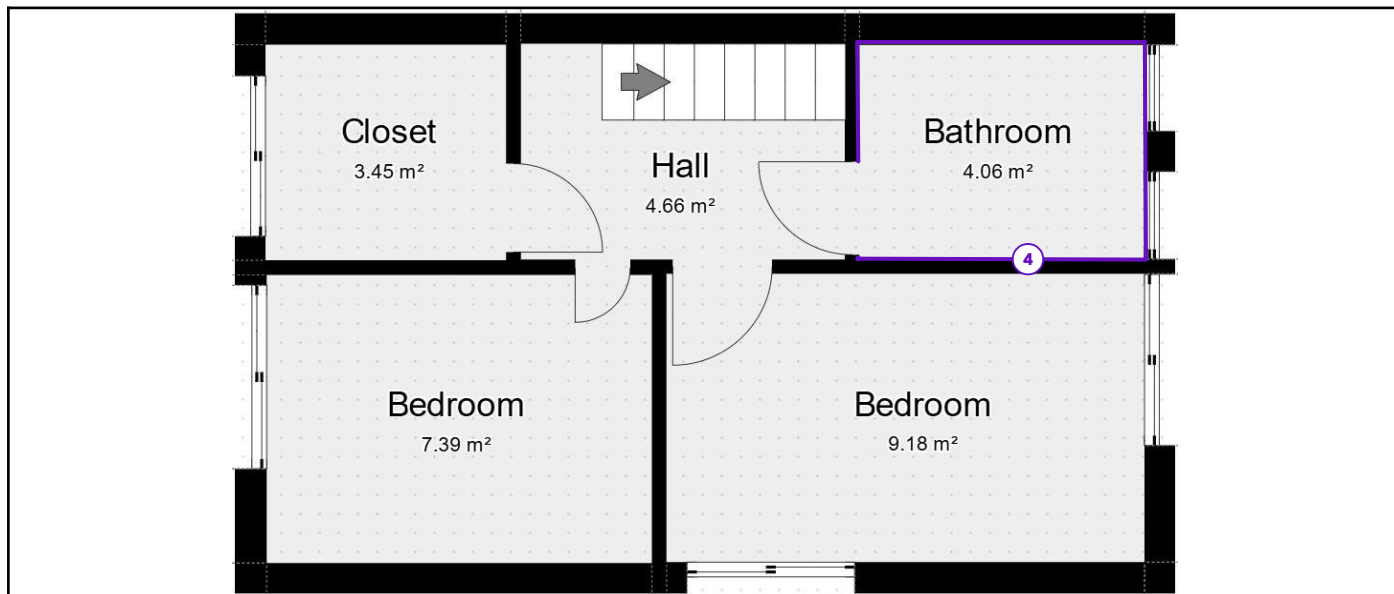
## Plan 1.6: Verdieping 1

| Beschrijving | Type | Actie |
|---|---|---|
| 4. Lijm achter faiencetegels niet waarneembaar | Advies | - |

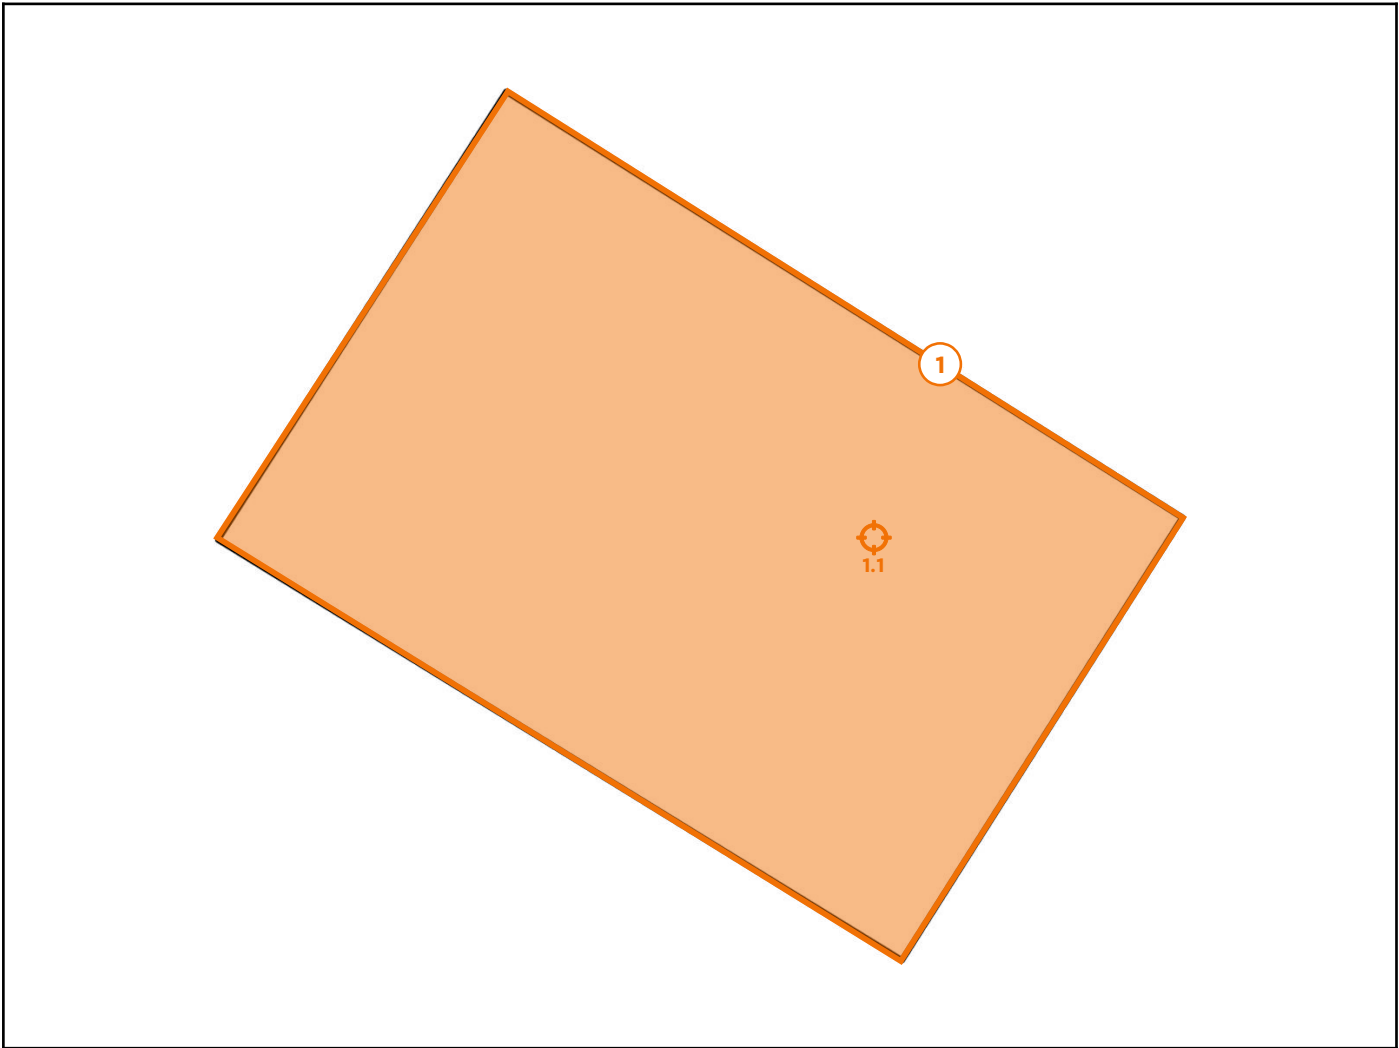
# Plan 1.8: Zolderverdieping

| Beschrijving | Type | Actie |
|---|---|---|
| 1. Dak uit leien in asbestcement | Asbestmateriaal | Verwijderen |
| 1.1 Code: S2 - Dak leien | Puntmonster | - |

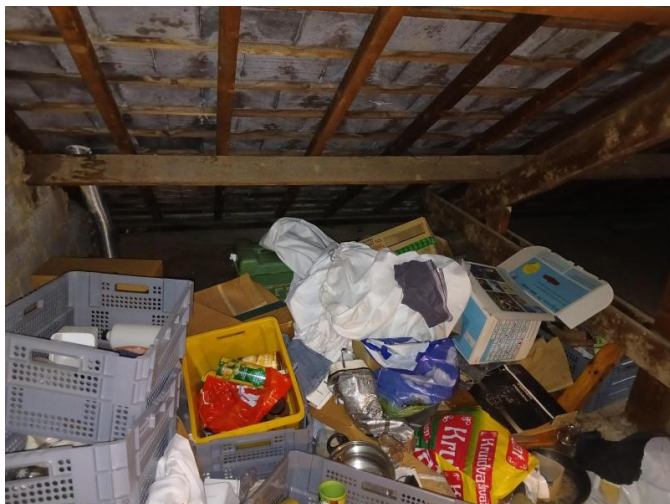
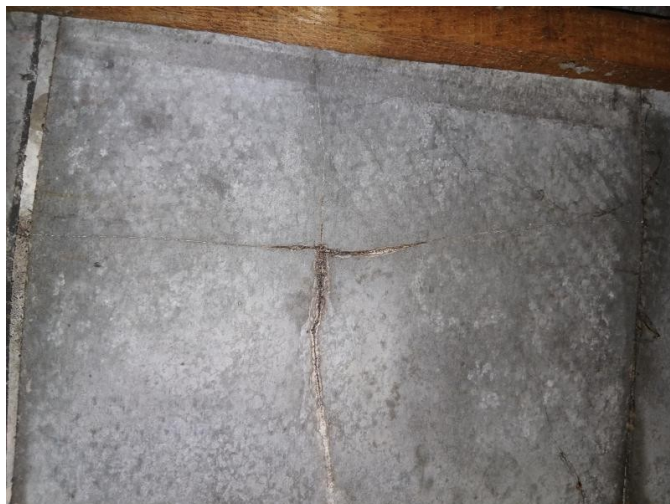
Overzichtsfoto

Detailfoto

Het asbestmateriaal valt onder de mijlpaal van 2034.

| Eindbeoordeling materiaalarisico | Verhoogd materiaalarisico en/of verhoogde kans op vezelvrijgave |

| Gebondenheid | Categorie 1: hechtgebonden in oorsprong |
| Asbestsoort (vezeltype) | Alleen chrysotiel |
| Asbestconcentratie | Laag (< 50%) |
| Afschermingsgraad van het gehele materiaal | Geheel of deels vrij aan de buitenlucht |
| Toestand van het materiaal | Matig beschadigd, matig verweerd |

| # | Type | Referentie | Resultaat |
|---|---|---|---|
| 1.1 | Puntmonster | S2 - Dak leien | Chrysotiel |

| Beschrijving | Dak uit leien in asbestcement |

Verwijderen

- Zorg voor een veilig beheer. Vermijd het beschadigen van het asbestmateriaal. Controleer de toestand jaarlijks op wijzigingen.
- Hemelwater dat afspoelt van asbestcement daken of gevels kan asbestdeeltjes bevatten. Gebruik het enkel voor gesloten circuits (bv. spoelen toiletten). Reinig na het vervangen van het dak of de gevel de dakgoten en regenwaterput of -ton om asbesthoudend sediment of slib te verwijderen

- Eenvoudige handelingen: mag via doe-het-zelf of door werknemer(s) met opleidingsattest eenvoudige handelingen  
Best te verwijderen door een aannemer met opleidingsattest "eenvoudige handelingen". Wil je dit asbestmateriaal als doe-het-zelf verwijderen (dit mag enkel indien het materiaal kan worden weggenomen zonder het te breken)? Hou dan rekening met volgende stappen:
  1. Trek beschermende kledij aan: een aansluitend stofmasker (beschermingsklasse FFP3), een klasse 5/6 wegwercoverall, wegwerphandschoenen en afspoelbare schoenen.
  2. Vermijd stof door het materiaal eerst te bevochtigen of te fixeren.

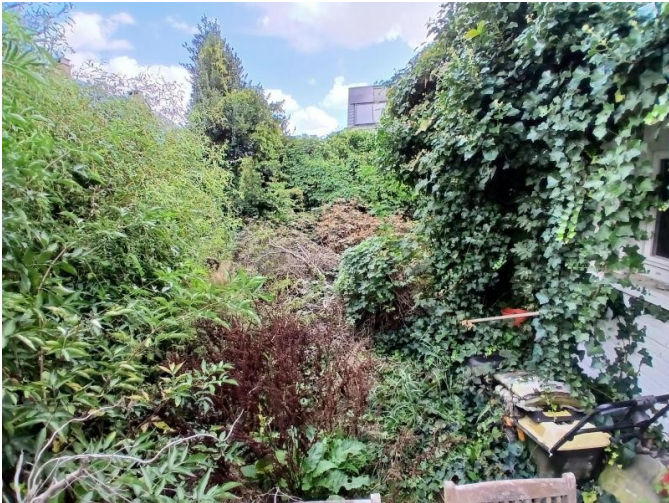
**Reden:** Overwoekerende vegetatie

**Uitleg van de asbestdeskundige:** Het onderzoek in de achtertuin kon niet volledig gevoerd worden door de aanwezigheid van overwoekerende vegetatie.

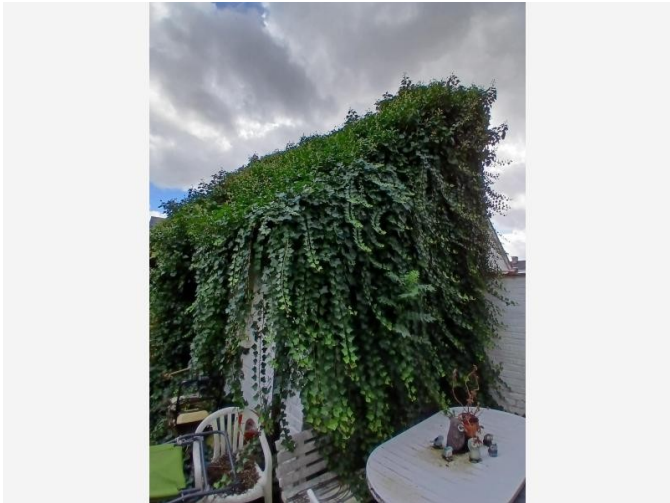
**Reden:** Overwoekerende vegetatie

**Uitleg van de asbestdeskundige:** Het onderzoek in het tuinhuis kon niet volledig gevoerd worden door de aanwezigheid van overwoekerende vegetatie.

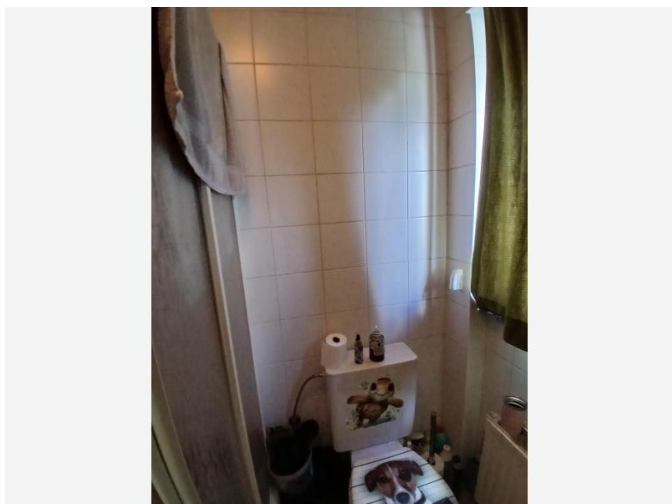
Tegellijm, bedoeld om faiencetegels te bevestigen aan een drager, is een relatief nieuw gegeven in de asbestsector. Het materiaal wordt ook beschouwd als asbestverdacht. Tijdens de rondgang waren de faiencetegels intact en was de tegellijm niet waarneembaar. Mocht op termijn worden overgegaan tot renovatie van de tegels is het aangewezen de lijm te bemonsteren.

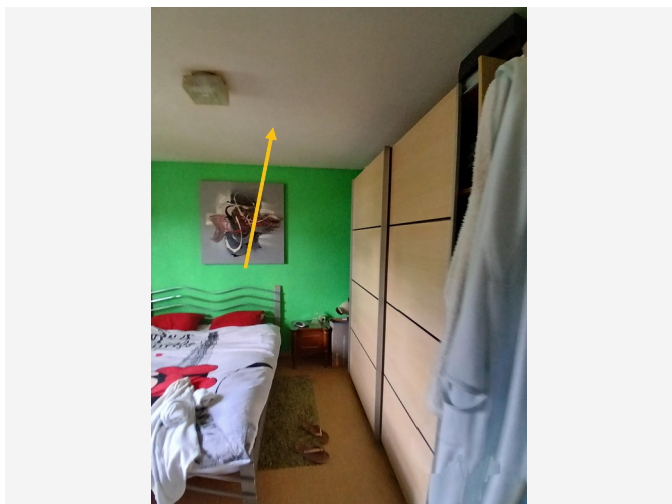
Niet verdachte plafondafwerking in gipskarton, hout of PVC.

Achter de niet verdachte plafondafwerking kunnen zich mogelijk nog asbestverdachte materialen bevinden. Het is aan te raden om bij werkzaamheden bijkomend onderzoek uit te voeren.

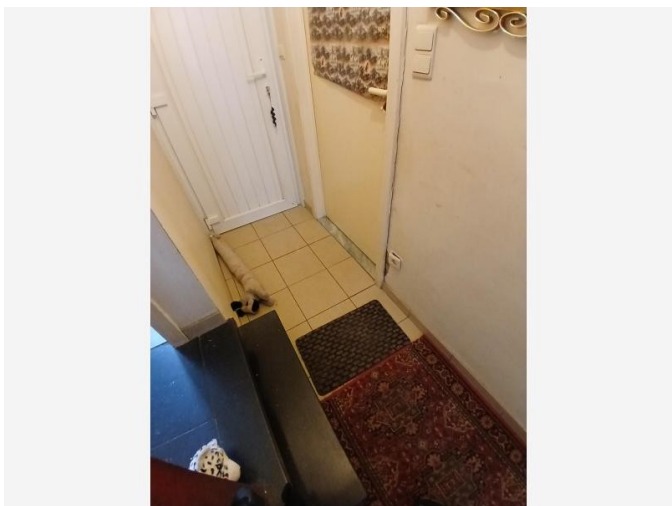
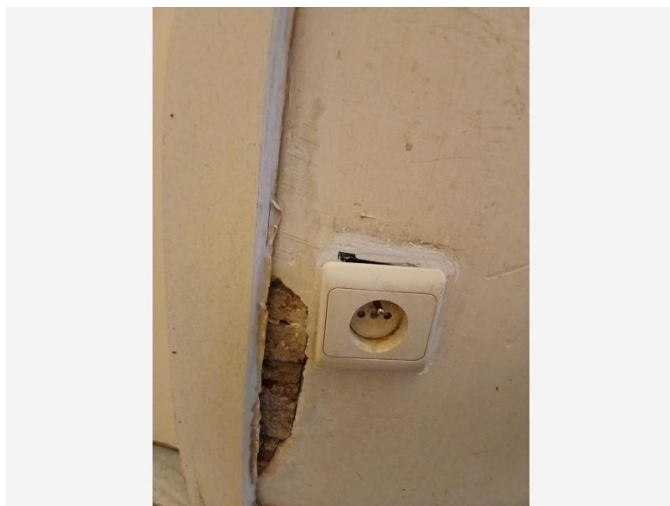
## Fiche 6: Pleisterwerk muren

Geen asbest

| # | Type | Referentie | Resultaat |
|---|---|---|---|
| 6.1 | Mengmonster | S1 - PW | Geen asbest |

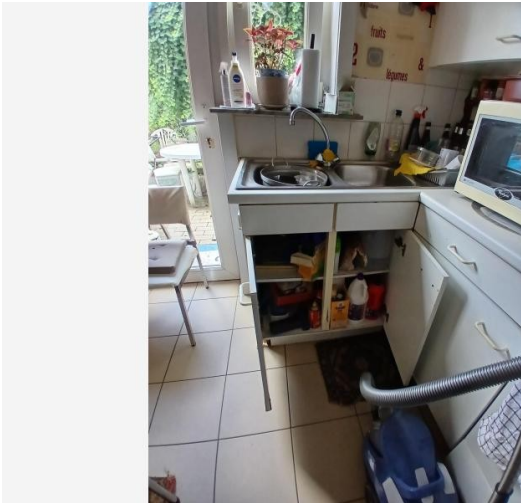
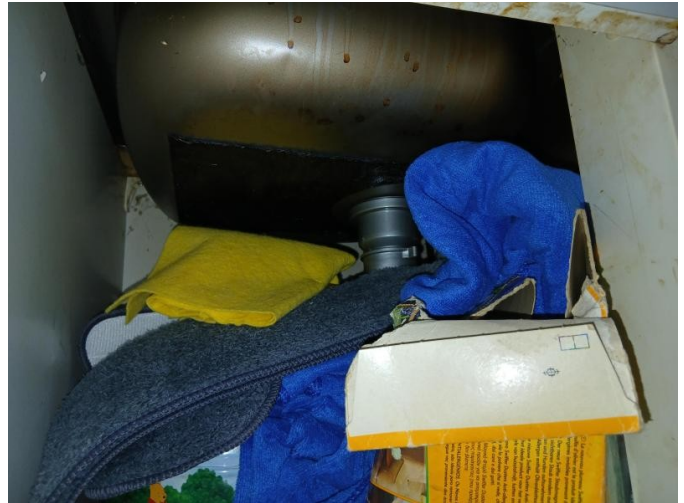
## Fiche 7: Antidreunplaat lavabo

Geen asbest

| # | Type | Referentie | Resultaat |
|---|---|---|---|
| 7.1 | Puntmonster | S3 - Antidreunplaat | Geen asbest |
