# Asbestinventarisatetest

Hortensialaan 22, 1740 Ternat

Attestnummer : 20251030-000764.000

Uitgegeven op : 30.10.2025

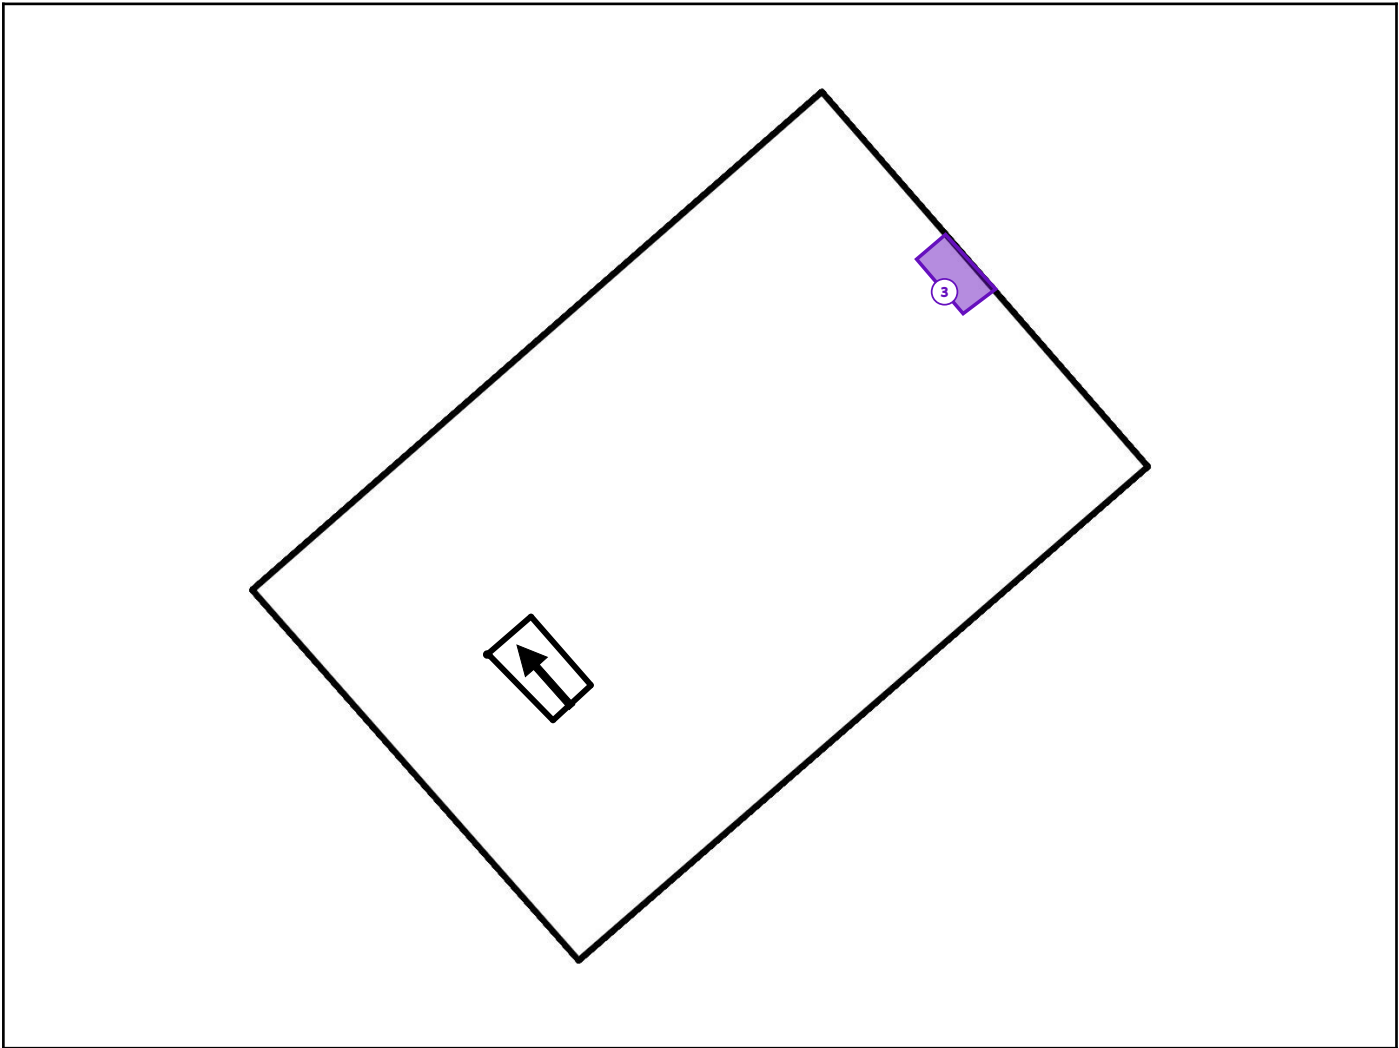
# Plan 1.12: Zolder

| Beschrijving | Type | Actie |
|---|---|---|
| 3. De materialen in en aan de schoorsteen waren niet inspecteerbaar | Beperking | - |

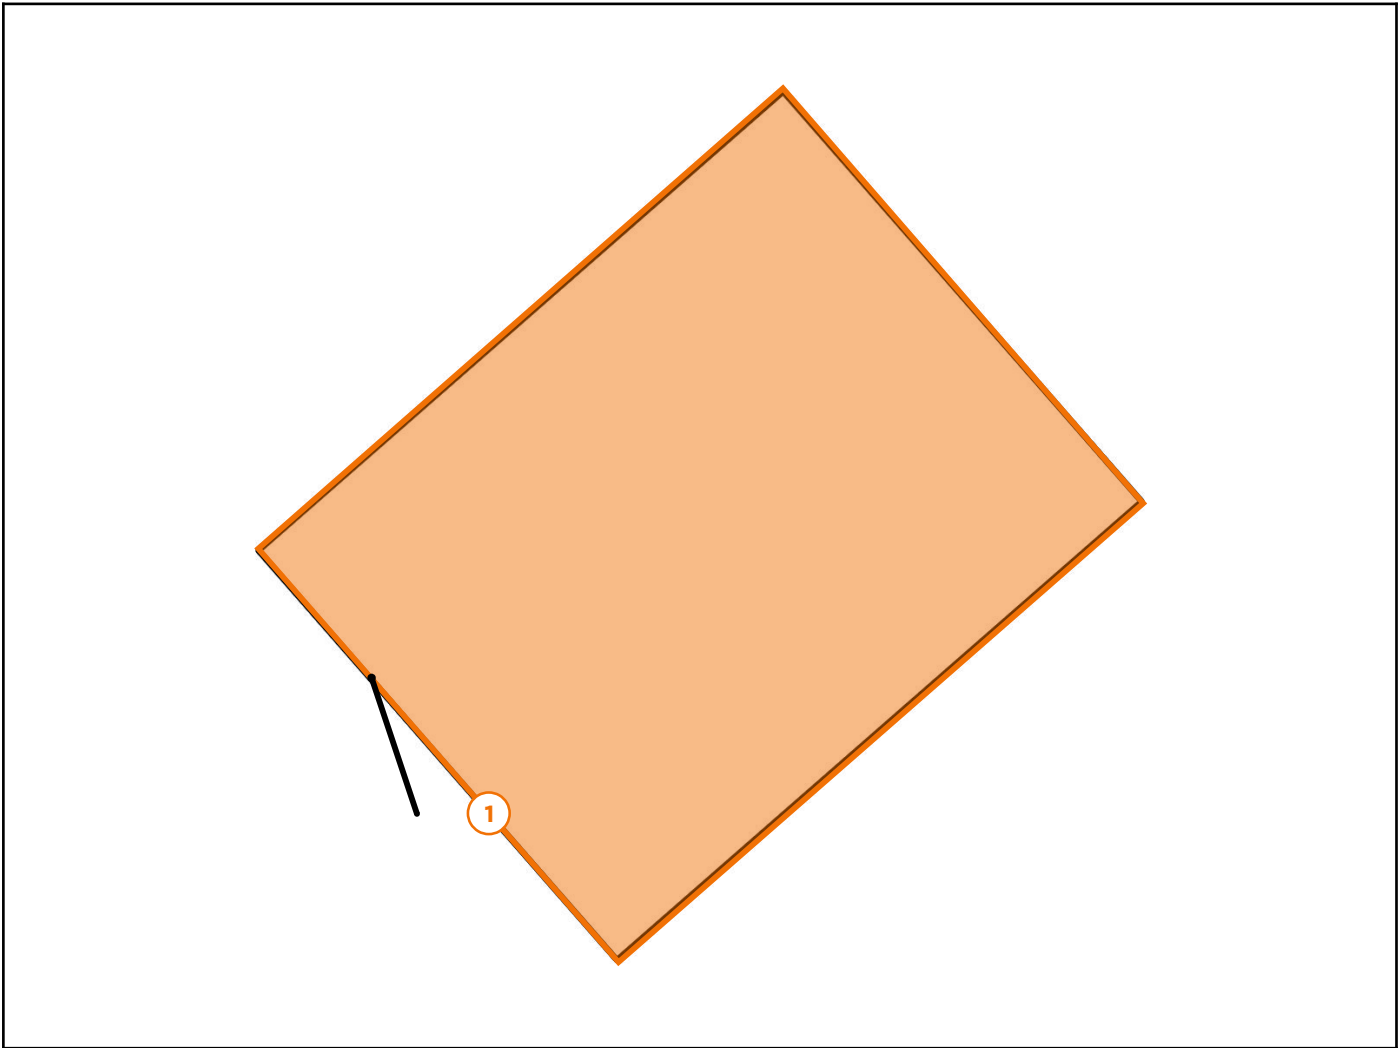
# Plan 2.1: Bijgebouw plan

| Beschrijving | Type | Actie |
|---|---|---|
| 1. Dak uit leien tuinhuis | Asbestmateriaal | Verwijderen |

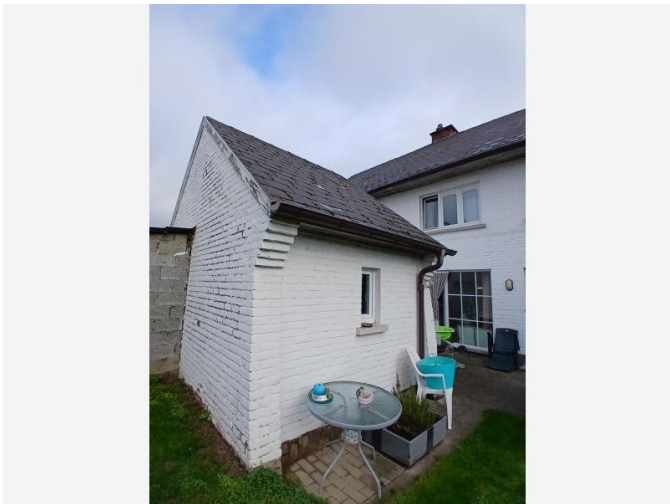
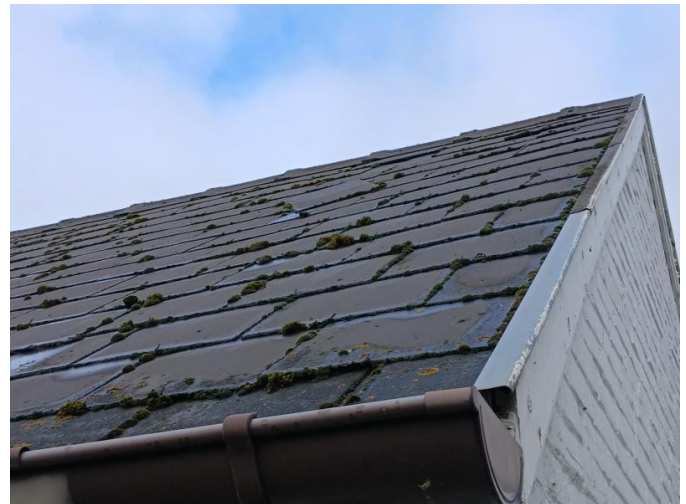
Overzichtsfoto

Detailfoto

Het asbestmateriaal valt onder de mijlpaal van 2034.

| Eindbeoordeling materiaalrisico | Verhoogd materiaalrisico en/of verhoogde kans op vezelvrijgave |

| Asbestsoort (vezeltype) | Crocidoliet aanwezig |
| Toestand van het materiaal | Matig beschadigd, matig verweerd |

| Beschrijving | Dak uit leien tuinhuis |
| Hoeveelheid (oppervlakte - aantal) | • 16,99 m <sup>2</sup> - 1 stuk |

Verwijderen

- Zorg voor een veilig beheer. Vermijd het beschadigen van het asbestmateriaal. Controleer de toestand jaarlijks op wijzigingen.
- Hemelwater dat afspoelt van asbestcement daken of gevels kan asbestdeeltjes bevatten. Gebruik het enkel voor gesloten circuits (bv. spoelen toiletten). Reinig na het vervangen van het dak of de gevel de dakgoten en regenwaterput of -ton om asbesthoudend sediment of slib te verwijderen

- Eenvoudige handelingen: mag via doe-het-zelf of door werknemer(s) met opleidingsattest eenvoudige handelingen  
Best te verwijderen door een aannemer met opleidingsattest "eenvoudige handelingen". Wil je dit asbestmateriaal als doe-het-zelf verwijderen (dit mag enkel indien het materiaal kan worden weggenomen zonder het te breken)? Hou dan rekening met volgende stappen:
  1. Trek beschermende kledij aan: een aansluitend stofmasker (beschermingsklasse FFP3), een klasse 5/6 wegwercoverall, wegwerphandschoenen en afspoelbare schoenen.
  2. Vermijd stof door het materiaal eerst te bevochtigen of te fixeren.

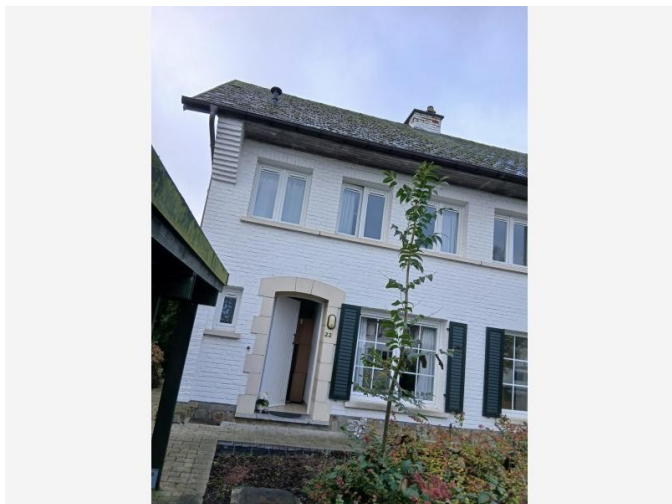
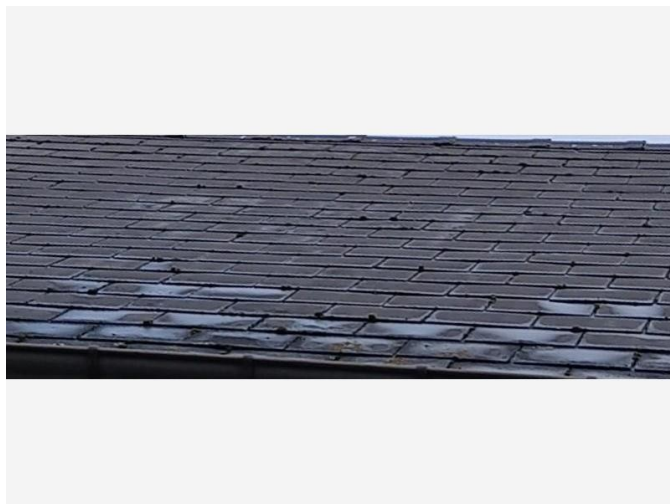
Overzichtsfoto

Detailfoto

Het asbestmateriaal valt onder de mijlpaal van 2034.

| Eindbeoordeling materiaalrisico | Verhoogd materiaalrisico en/of verhoogde kans op vezelvrijgave |

| Asbestsoort (vezeltype) | Crocidoliet aanwezig |
| Toestand van het materiaal | Matig beschadigd, matig verweerd |

| Beschrijving | Dak uit leien woning |
| Hoeveelheid (oppervlakte - aantal) | <ul style="list-style-type: none"><li>• 80,00 m<sup>2</sup> - 1 stuk</li></ul> |

Verwijderen

- Zorg voor een veilig beheer. Vermijd het beschadigen van het asbestmateriaal. Controleer de toestand jaarlijks op wijzigingen.
- Hemelwater dat afspoelt van asbestcement daken of gevels kan asbestdeeltjes bevatten. Gebruik het enkel voor gesloten circuits (bv. spoelen toiletten). Reinig na het vervangen van het dak of de gevel de dakgoten en regenwaterput of -ton om asbesthoudend sediment of slib te verwijderen

- Eenvoudige handelingen: mag via doe-het-zelf of door werknemer(s) met opleidingsattest eenvoudige handelingen  
Best te verwijderen door een aannemer met opleidingsattest "eenvoudige handelingen". Wil je dit asbestmateriaal als doe-het-zelf verwijderen (dit mag enkel indien het materiaal kan worden weggenomen zonder het te breken)? Hou dan rekening met volgende stappen:
  1. Trek beschermende kledij aan: een aansluitend stofmasker (beschermingsklasse FFP3), een klasse 5/6 wegwercoverall, wegwerphandschoenen en afspoelbare schoenen.
  2. Vermijd stof door het materiaal eerst te bevochtigen of te fixeren.

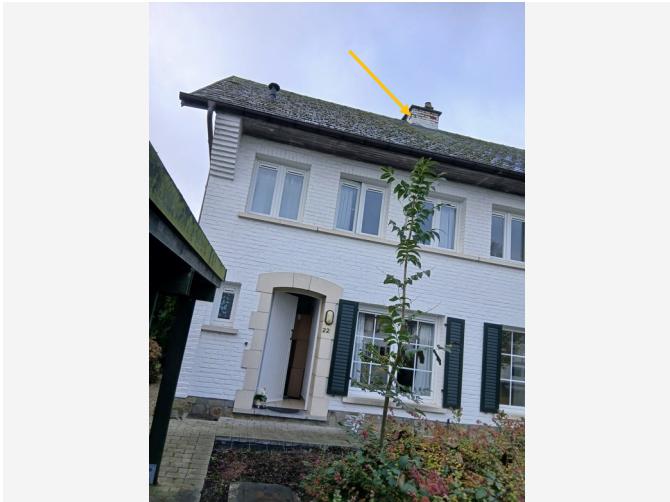
## Fiche 3: De materialen in en aan de schoorsteen waren niet inspecteerbaar

*Situeringsfoto*

**Reden:** Het te onderzoeken materiaal situeert zich hoger dan 3,50 m te rekenen vanaf een veilige ondergrond

**Uitleg van de asbestdeskundige:** De materialen aan en in de schoorsteen konden niet voldoende onderzocht worden omdat de schoorsteen zich hoger dan 3,5m boven een vaste ondergrond bevindt.

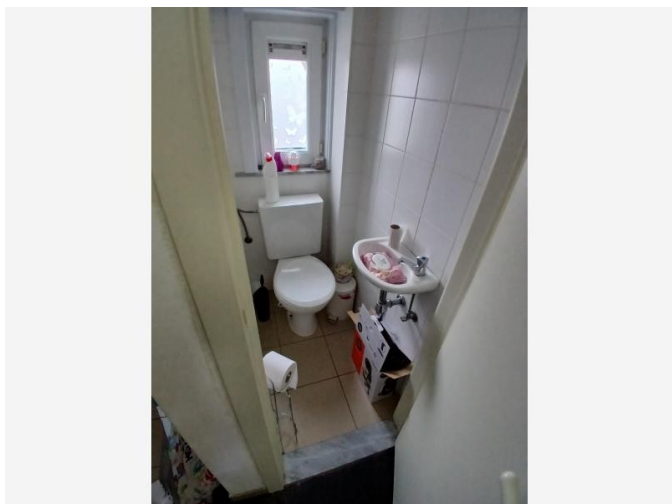
Tegellijm, bedoeld om faiencetegels te bevestigen aan een drager, is een relatief nieuw gegeven in de asbestsector. Het materiaal wordt ook beschouwd als asbestverdacht. Tijdens de rondgang waren de faiencetegels intact en was de tegellijm niet waarneembaar. Mocht op termijn worden overgegaan tot renovatie van de tegels is het aangewezen de lijm te bemonsteren.

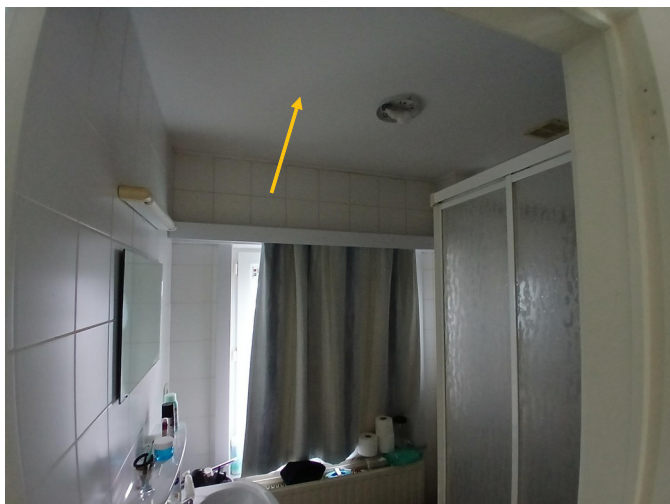
Niet verdachte plafondafwerking in gipskarton, hout of PVC.

Achter de niet verdachte plafondafwerking kunnen zich mogelijk nog asbestverdachte materialen bevinden. Het is aan te raden om bij werkzaamheden bijkomend onderzoek uit te voeren.

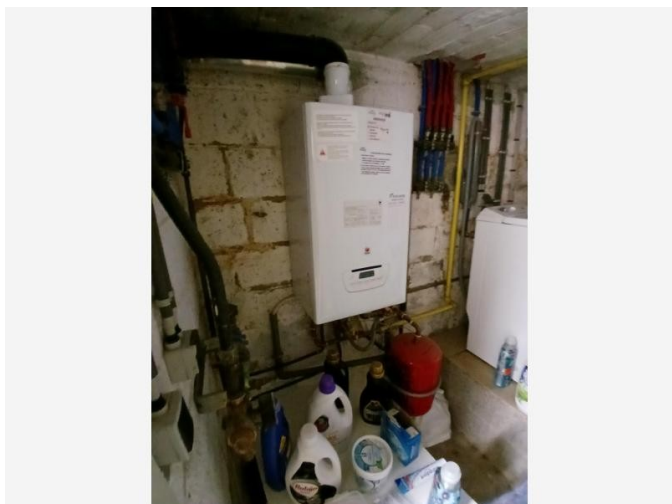
De aanwezige CV-ketel is niet asbestverdacht.

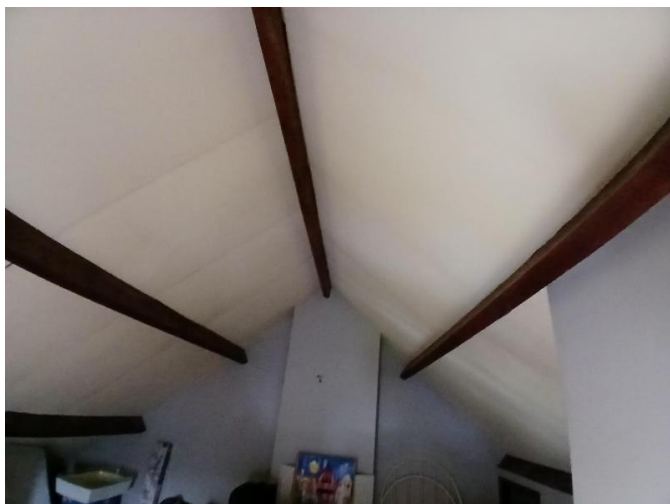
Er is een onderdak aanwezig, maar het gebruikte materiaal is niet asbestverdacht.

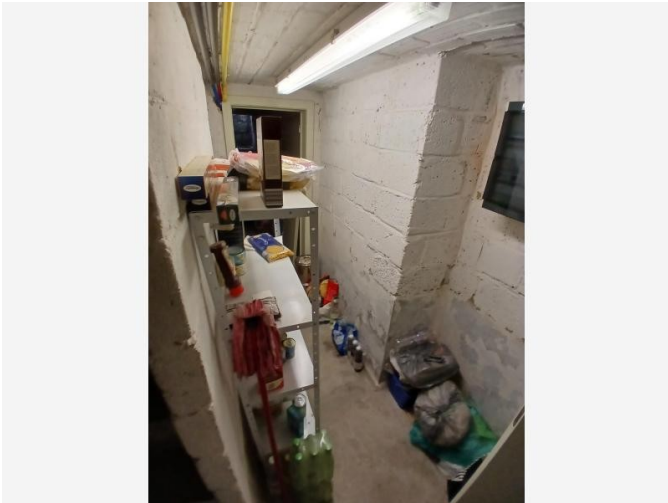
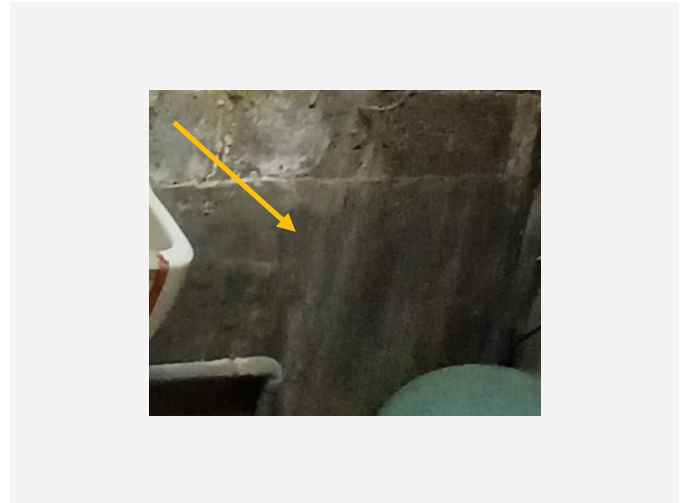
## Fiche 8: Cementering kelder

Geen asbest

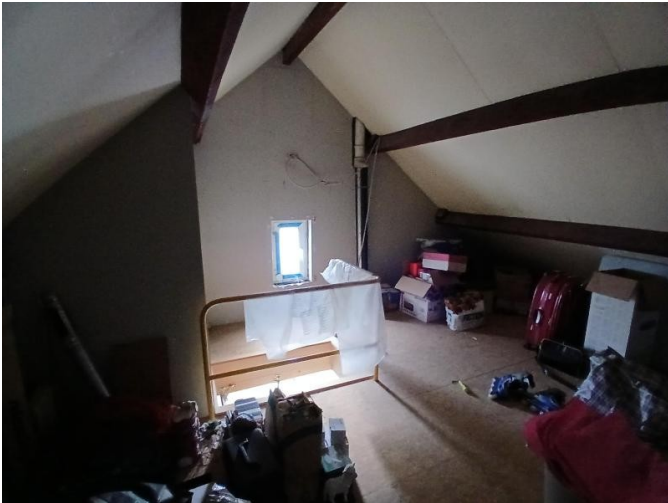
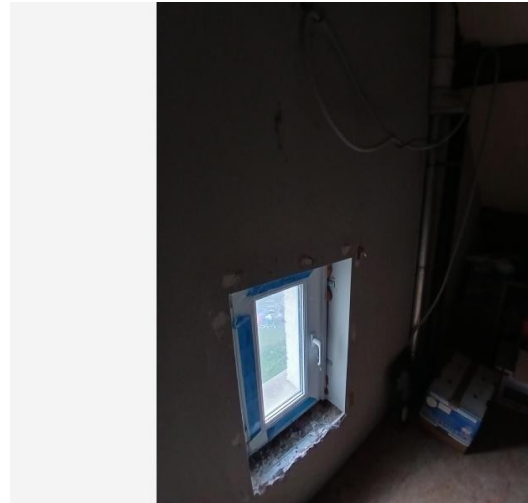
## Fiche 9: Pleisterwerk muren

Geen asbest
