# Asbestinventarisatattest

Bergensesteenweg 777/1eL, 1600 Sint-Pieters-Leeuw

Attestnummer : 20251031-000446.000

**Asbestveilig** (maar mogelijk niet asbestvrij)

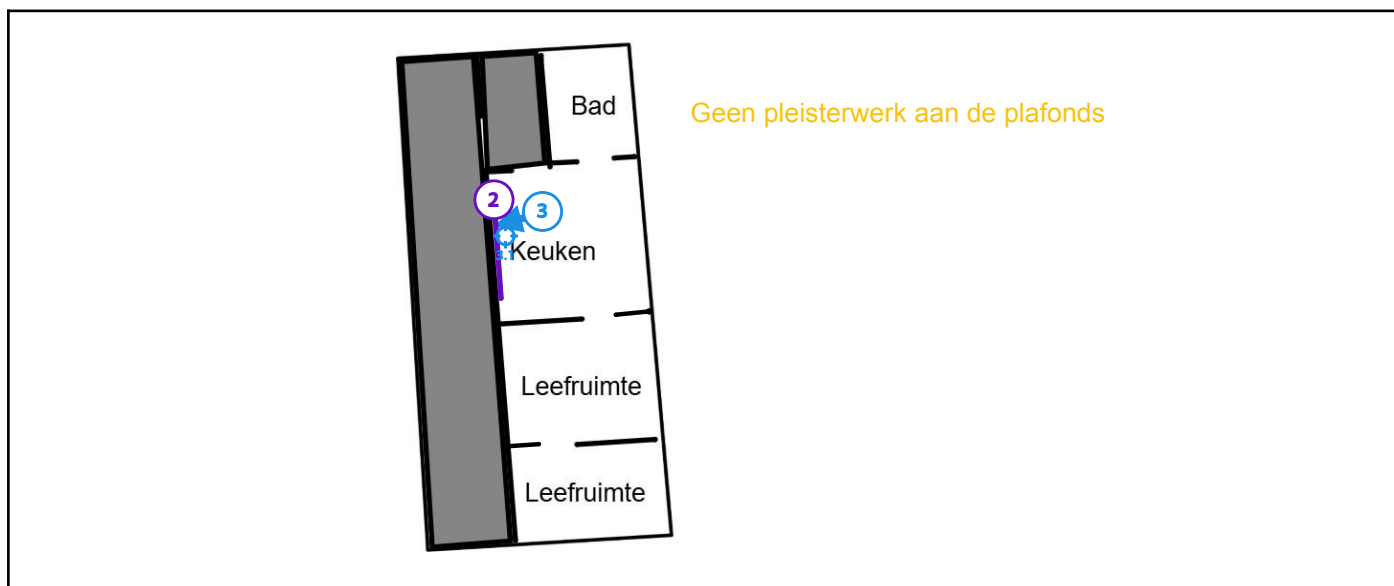
## Plan 1.1: Plan +1

| Beschrijving | Type | Actie |
|---|---|---|
| 1. Afwerking plafonds zonder pleisterwerk | Advies | - |
| 2. Lijm achter faiencetegels niet waarneembaar | Advies | - |
| 3. Antidreunplaat lavabo | Geen asbest | - |

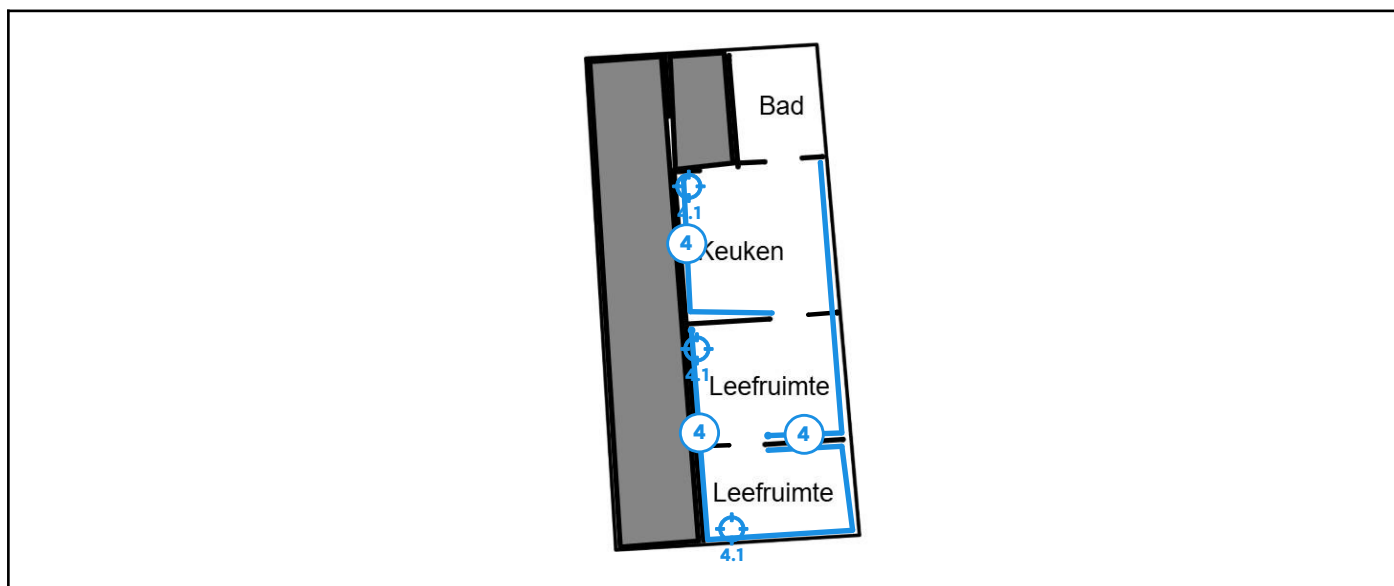
## Plan 1.2: Plan +1

| Beschrijving | Type | Actie |
|---|---|---|
| 4. Pleisterwerk muren | Geen asbest | - |

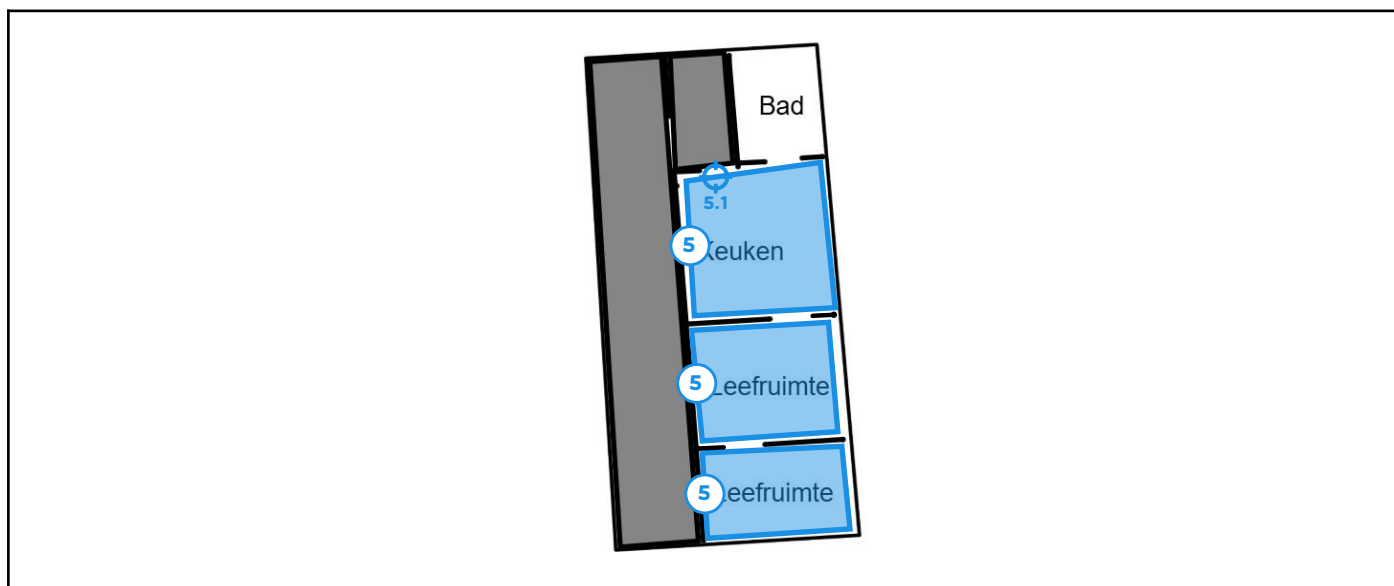
## Plan 1.3: Plan +1

| Beschrijving | Type | Actie |
|---|---|---|
| 5. Vloerzeil doorheen het appartement | Geen asbest | - |

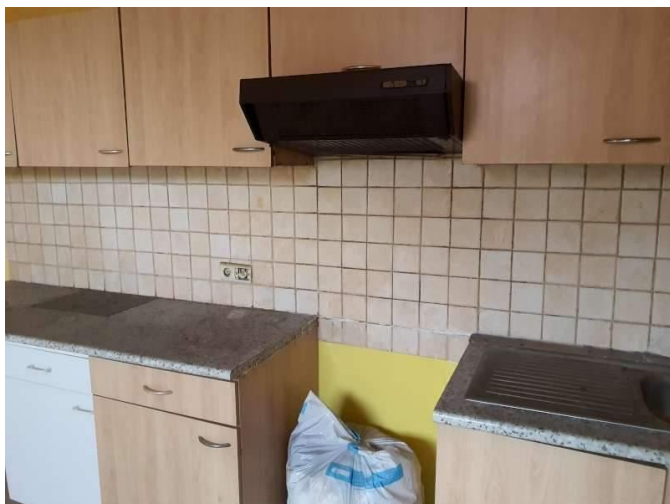
Tegellijm, bedoeld om faiencetegels te bevestigen aan een drager, is een relatief nieuw gegeven in de asbestsector. Het materiaal wordt ook beschouwd als asbestverdacht. Tijdens de rondgang waren de faiencetegels intact en was de tegellijm niet waarneembaar. Mocht op termijn worden overgegaan tot renovatie van de tegels is het aangewezen de lijm te bemonsteren.

| (Asbest)materiaal | In-situ afwerkingslagen - Lijm laag |

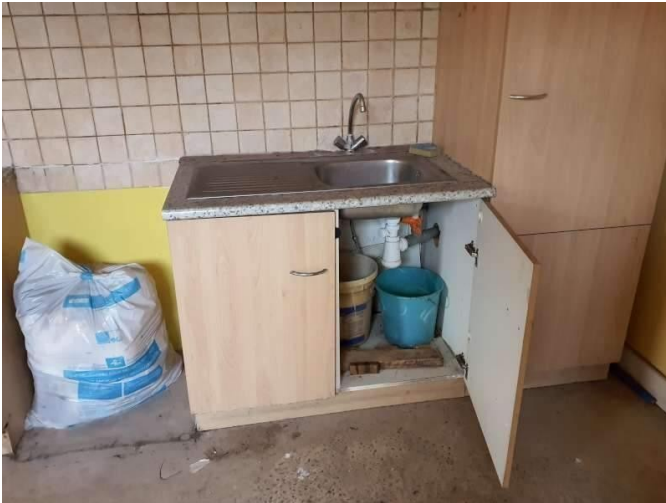
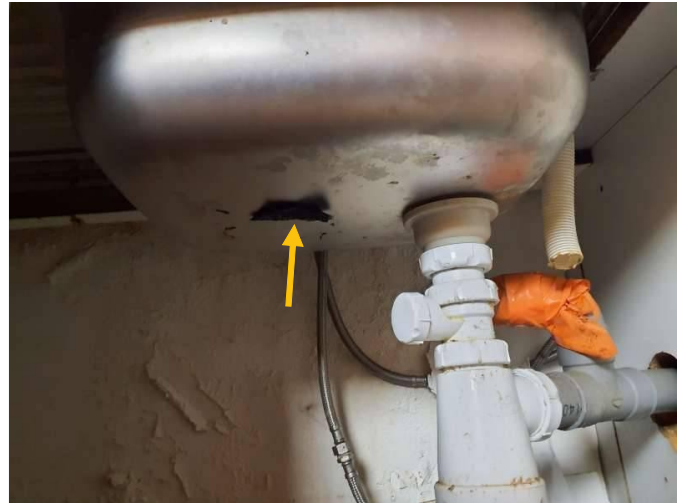
## Fiche 3: Antidreunplaat lavabo

Geen asbest

| # | Type | Referentie | Resultaat |
|---|---|---|---|
| 3.1 | Puntmonster | 2558865-16 | Geen asbest |

| Bindmiddel van materiaal | Bitumen (roofing, teer, asfalt) |

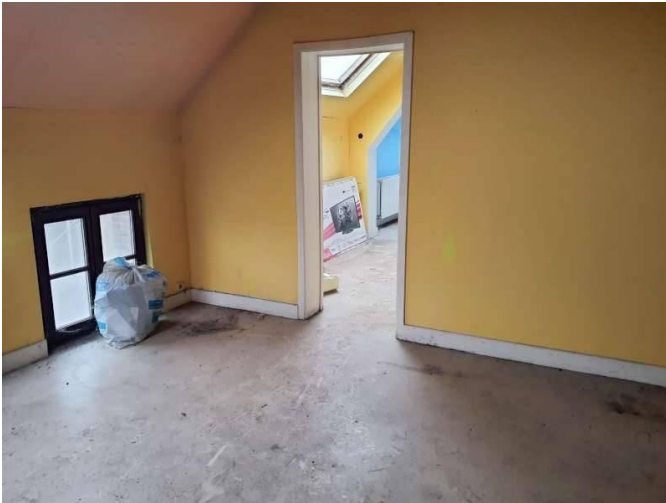
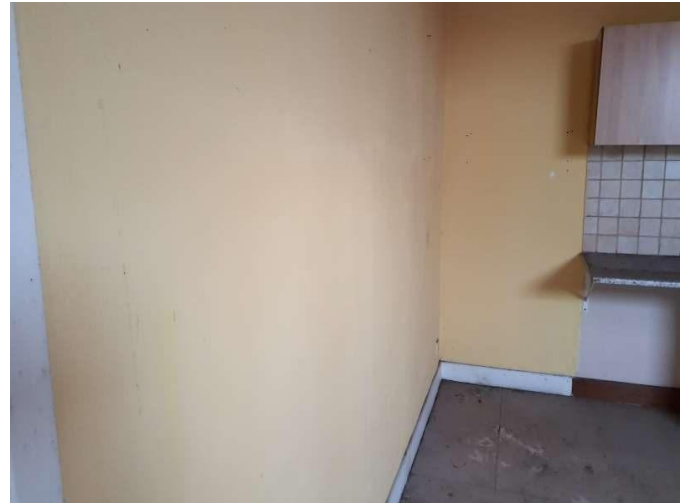
## Fiche 4: Pleisterwerk muren

Geen asbest

| # | Type | Referentie | Resultaat |
|---|---|---|---|
| 4.1 | Mengmonster | 2558865-17 | Geen asbest |

| Opmerking | Locatie monstername:<br>- Droge ruimte: leefruimte x2.<br>- Natte ruimte: keuken<br>- Traphal: nvt.<br>- Stookplaats: nvt. |

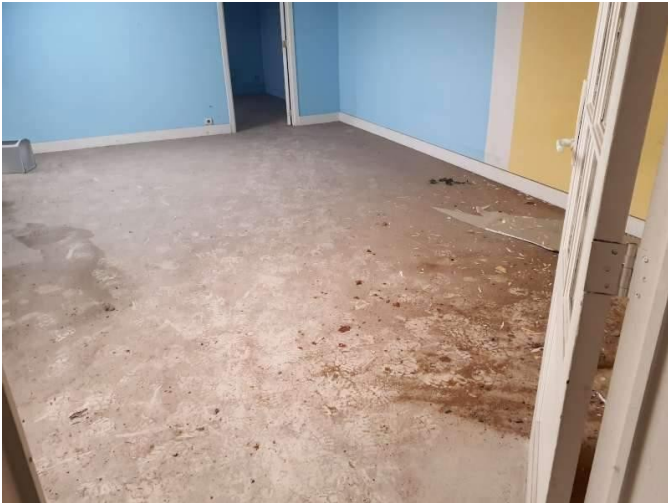
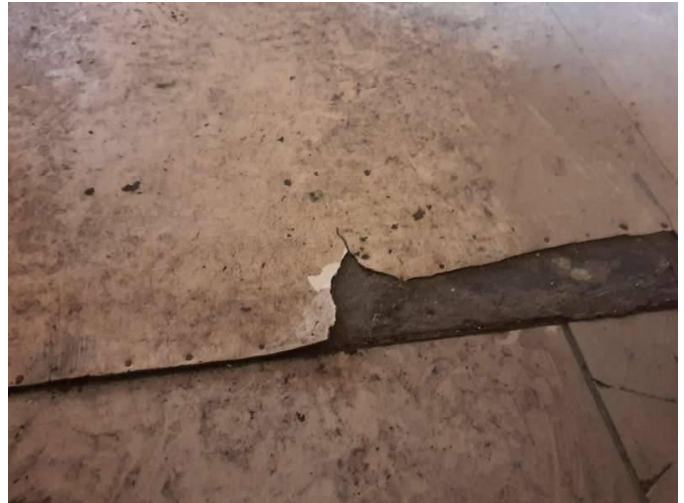
## Fiche 5: Vloerzeil doorheen het appartement

Geen asbest

| # | Type | Referentie | Resultaat |
|---|---|---|---|
| 5.1 | Puntmonster | 2558865-14 | Geen asbest |
