# Asbestinventarisatattest

Bergensesteenweg 777/1eR, 1600 Sint-Pieters-Leeuw

Attestnummer : **20251031-000442.000**

Uitgegeven op : **31.10.2025**

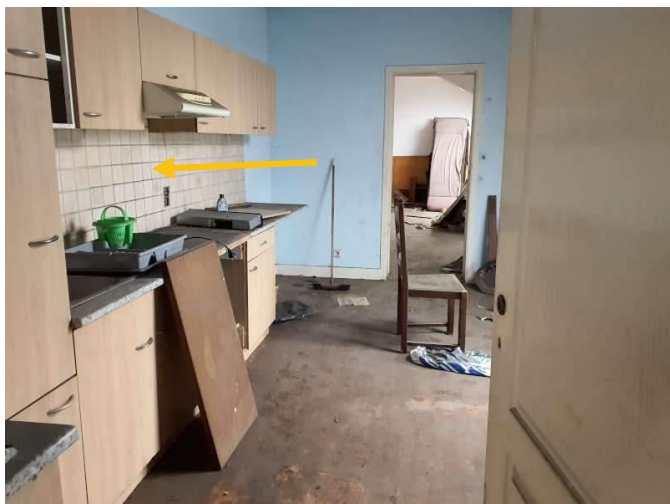
Tegellijm, bedoeld om faiencetegels te bevestigen aan een drager, is een relatief nieuw gegeven in de asbestsector. Het materiaal wordt ook beschouwd als asbestverdacht. Tijdens de rondgang waren de faiencetegels intact en was de tegellijm niet waarneembaar. Mocht op termijn worden overgegaan tot renovatie van de tegels is het aangewezen de lijm te bemonsteren.

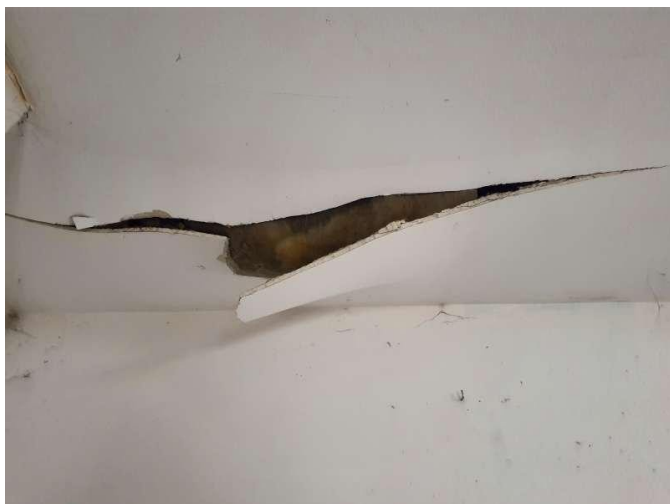
Niet verdachte plafondafwerking in gipskarton.

Achter de niet verdachte plafondafwerking kunnen zich mogelijk nog asbestverdachte materialen bevinden. Het is aan te raden om bij werkzaamheden bijkomend onderzoek uit te voeren.

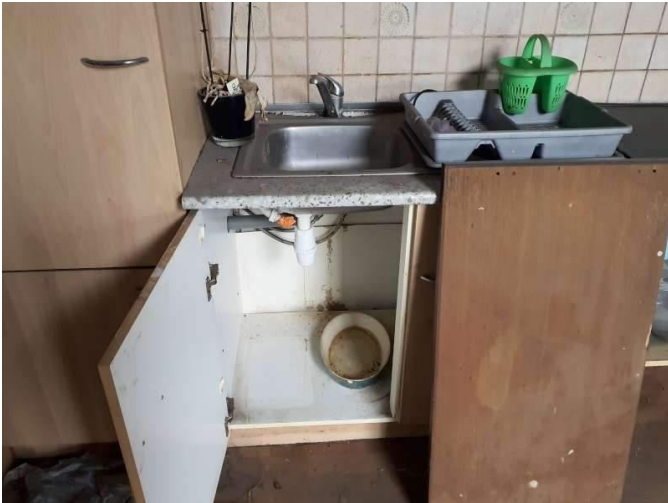
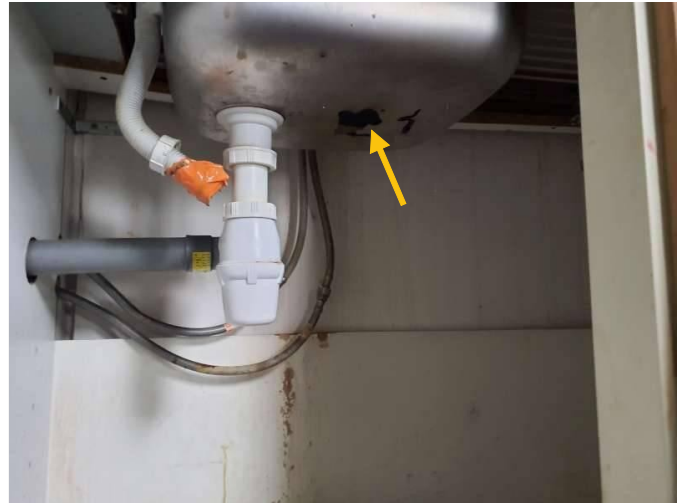
## Fiche 3: Antidreunplaat lavabo

Geen asbest

| # | Type | Referentie | Resultaat |
|---|---|---|---|
| 3.1 | Puntmonster | 2558865-18 | Geen asbest |

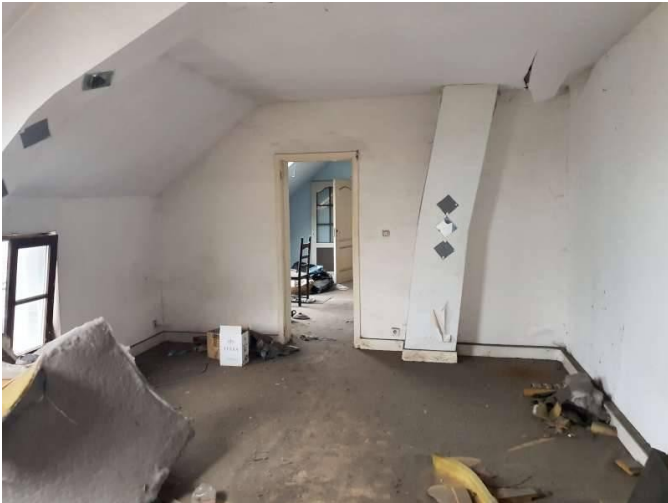
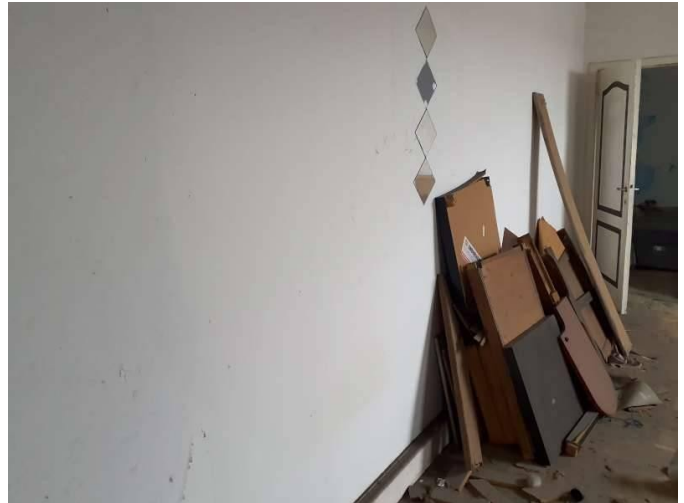
## Fiche 4: Pleisterwerk muren

Geen asbest

| # | Type | Referentie | Resultaat |
|---|---|---|---|
| 4.1 | Mengmonster | 2558865-19 | Geen asbest |

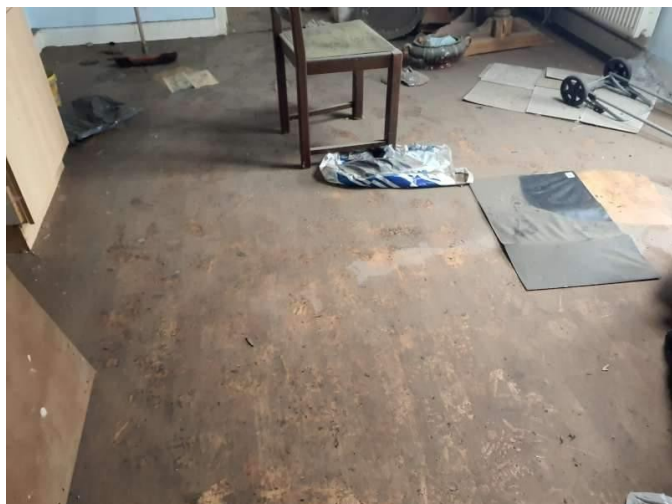
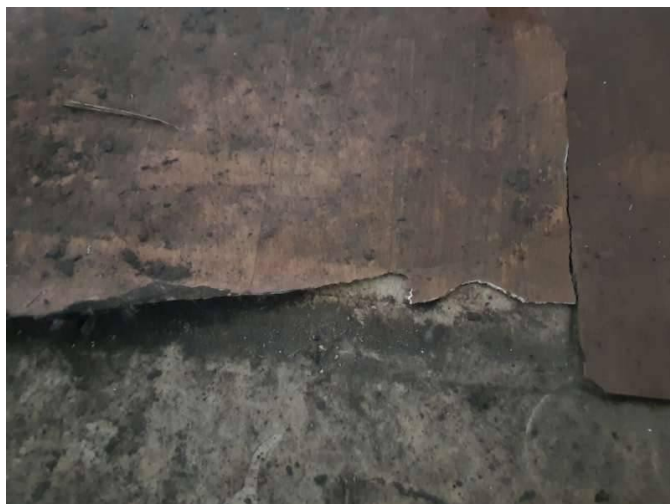
## Fiche 5: Asbesthoudend vloerzeil – verlijmd

Geen asbest

| # | Type | Referentie | Resultaat |
|---|---|---|---|
| 5.1 | Puntmonster | 2558865-15 | Geen asbest |
