# Asbestinventarisatattest

Bergensesteenweg 777, 1600 Sint-Pieters-Leeuw

Attestnummer : 20251031-000421.000

Uitgegeven op : 31.10.2025

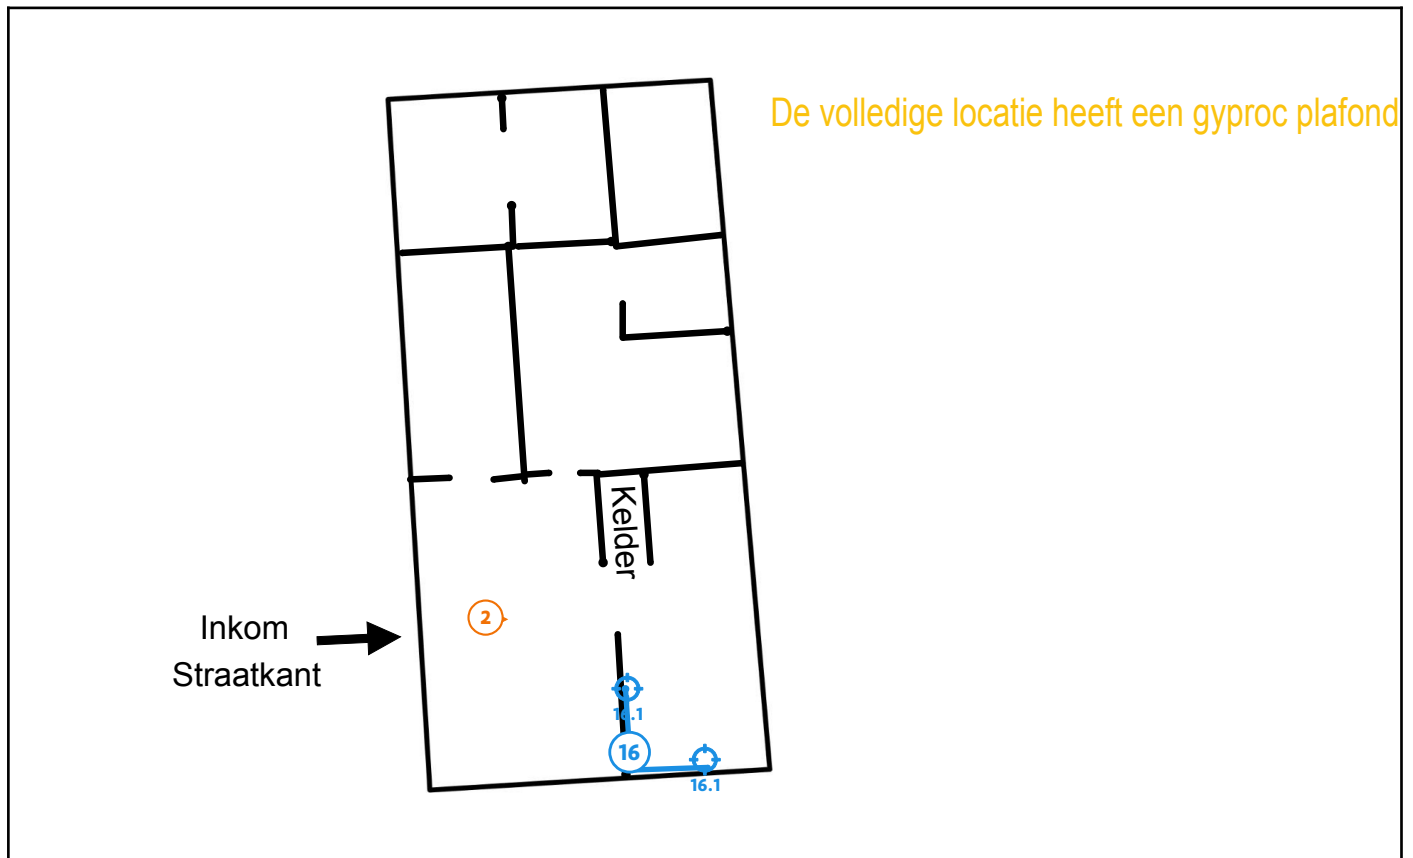
## Plan 1.1: Hoofdgebouw plan +0

| Beschrijving | Type | Actie |
|---|---|---|
| 2. Bakeliet lichtelement leefruimte +0 | Asbestmateriaal | Verwijderen |

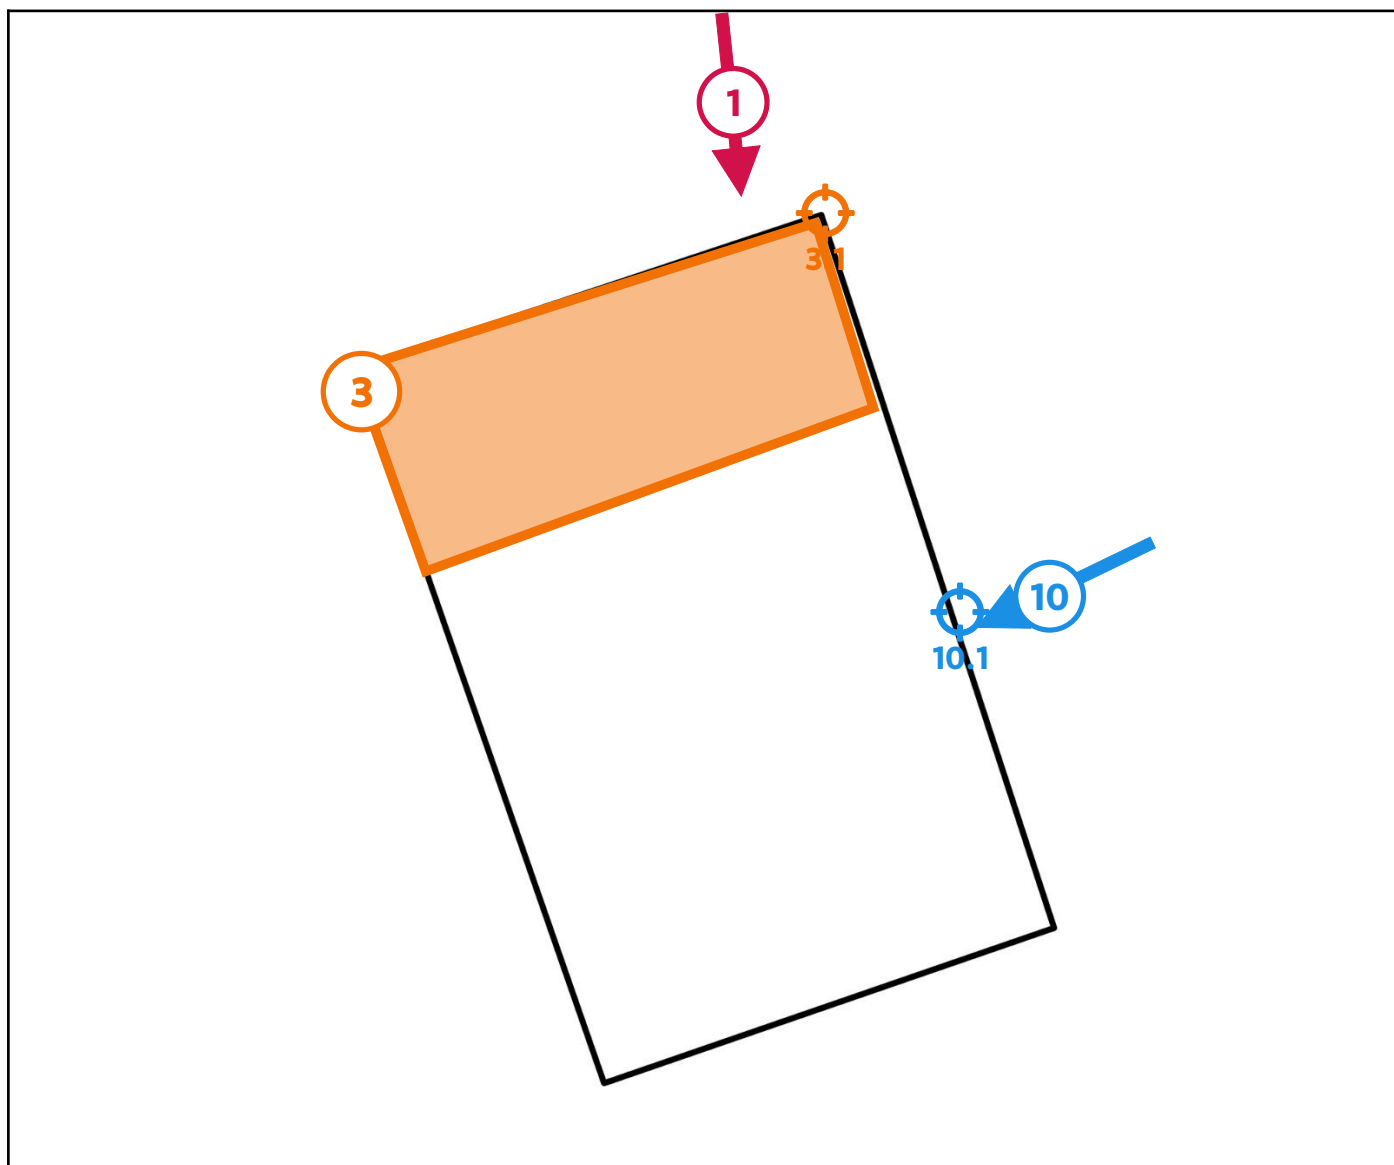
## Plan 3.1: Kippenhok plan

| Beschrijving | Type | Actie |
|---|---|---|
| 1. Losse golfplaten | Asbestmateriaal | Dringend verwijderen |
| 3. Dak kippenhok deels uit golfplaten in asbestcement | Asbestmateriaal | Verwijderen |

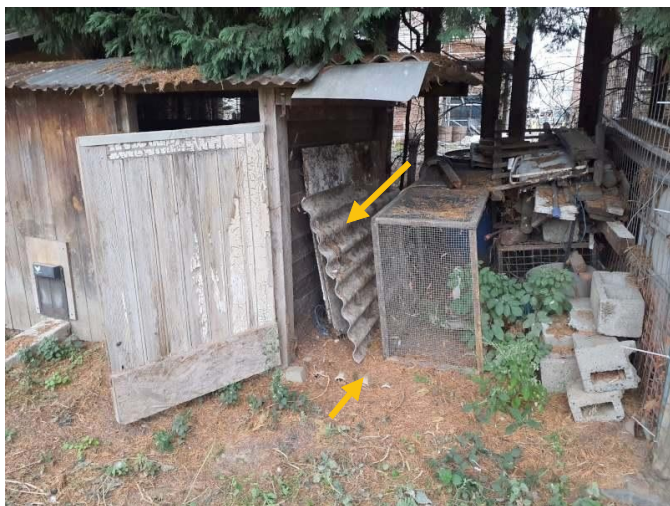
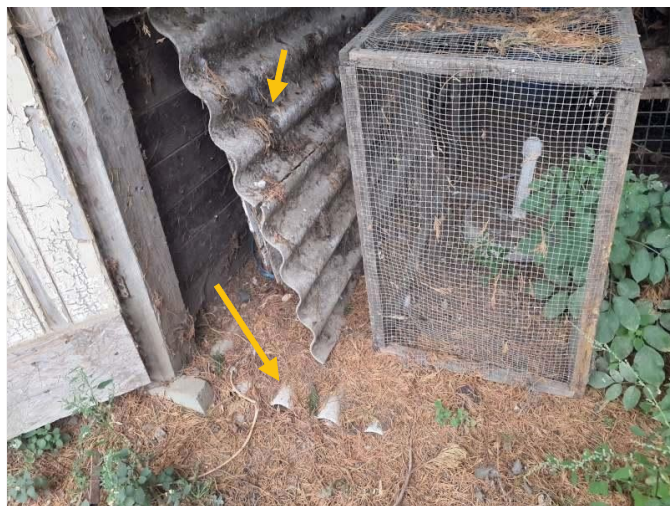
## Fiche 1: Losse golfplaten

Asbestmateriaal - afvalstof

**Dringend verwijderen**

Het beschadigen of behandelen van het materiaal kan een risico op vezelvrijgave betekenen.

| Opmerking | <p>Er zijn losse golfplaten aanwezig op het inspectiegebied. Deze mogen niet meer gebruikt worden en moeten daarom als afval aanzien worden.</p> <p>Locatie: naast het kippenhok boven en in de grond.</p> |

- Verwijder het asbestafval.

- Eenvoudige handelingen: mag via doe-het-zelf of door werknemer(s) met opleidingsattest eenvoudige handelingen  
U kunt het asbesthoudend afval afvoeren naar het recyclagepark. U dient het te dubbel te verpakken in doorzichtige plastic zakken, een asbestzak of aangepaste asbestfolie. Zo vermijdt u stofvorming en breuken tijdens het transport. Met het asbestafval kunt u ook terecht bij een geregistreerde asbestinzamelaar. Deze komt langs om het afval op te halen en af te voeren naar een vergunde verwerkingsinstallatie. Dit is vooral interessant voor grotere hoeveelheden asbestafval. U kunt ook kiezen voor een ophaling door de gemeente. De ophaling gebeurt met aangepaste asbestzakken of containers met een bigbag. Zie ook de toelichting achteraan het asbestattest voor meer info.

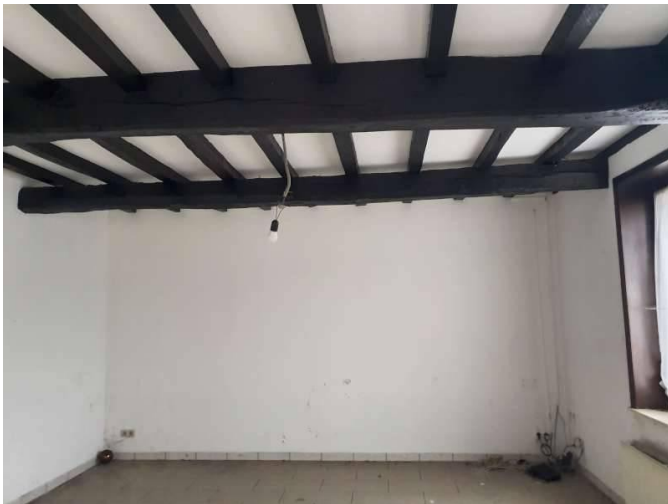
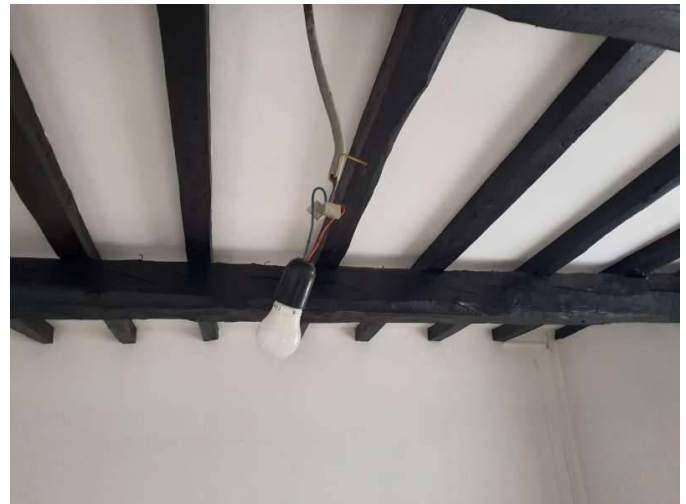
Verwijderen

Er is geen direct blootstellingsrisico bij normaal gebruik omdat de asbestvezels stevig in het materiaal gebonden zitten.

| Eindbeoordeling materiaalrisico | Verhoogd materiaalrisico en/of verhoogde kans op vezelvrijgave |

| Asbestsoort (vezeltype) | Crocidoliet aanwezig |
| Toestand van het materiaal | Licht beschadigd, licht verweerd. Intact calciumsilicaatmateriaal of categorie III 'gebondenheid' |

- Zorg voor een veilig beheer. Vermijd het beschadigen van het asbestmateriaal. Controleer de toestand jaarlijks op wijzigingen.

- Eenvoudige handelingen: mag via doe-het-zelf of door werknemer(s) met opleidingsattest eenvoudige handelingen  
De eventuele asbestvezels zitten sterk gebonden in het materiaal en zullen enkel vrijkomen bij het breken of beschadigen van de toepassing. Mits voorzichtig losschroeven kan het bakeliet via eenvoudige handelingen worden weggenomen. Dit kan via doe-het-zelf of via een aannemer met opleidingsattest "eenvoudige handelingen".

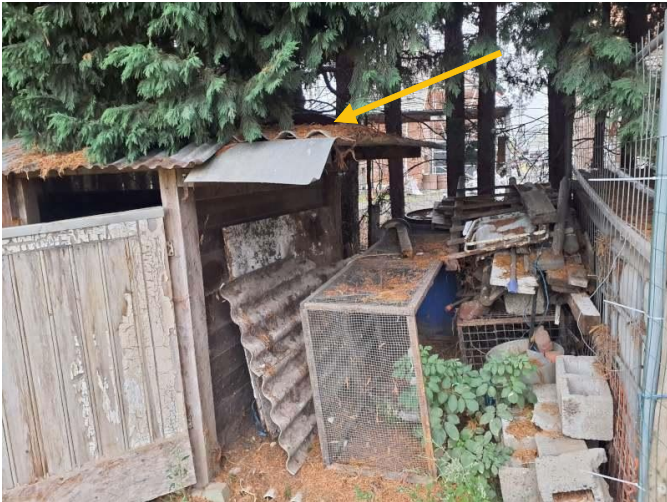
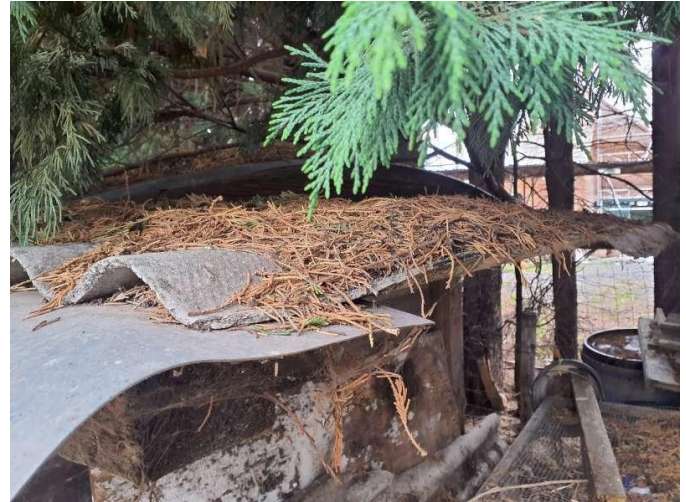
## Fiche 3: Dak kippenhok deels uit golfplaten in asbestcement

Asbestmateriaal

Verwijderen

- Zorg voor een veilig beheer. Vermijd het beschadigen van het asbestmateriaal. Controleer de toestand jaarlijks op wijzigingen.
- Hemelwater dat afspoelt van asbestcement daken of gevels kan asbestdeeltjes bevatten. Gebruik het enkel voor gesloten circuits (bv. spoelen toiletten). Reinig na het vervangen van het dak of de gevel de dakgoten en regenwaterput of -ton om asbesthoudend sediment of slib te verwijderen

- Eenvoudige handelingen: mag via doe-het-zelf of door werknemer(s) met opleidingsattest eenvoudige handelingen  
Best te verwijderen door een aannemer met opleidingsattest "eenvoudige handelingen". Wil je dit asbestmateriaal als doe-het-zelf verwijderen (dit mag enkel indien het materiaal kan worden weggenomen zonder het te breken)? Hou dan rekening met volgende stappen:
  1. Trek beschermende kledij aan: een aansluitend stofmasker (beschermingsklasse FFP3), een klasse 5/6 wegwerpoverall, wegwerphandschoenen en afspoelbare schoenen.
