# Asbestinventarisatattest

Rink 50, 1600 Sint-Pieters-Leeuw

Attestnummer : 20250403-000441.000

**Niet-asbestveilig**

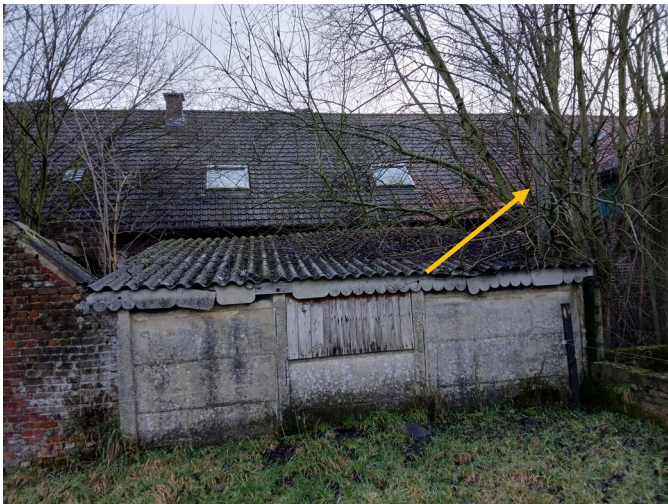
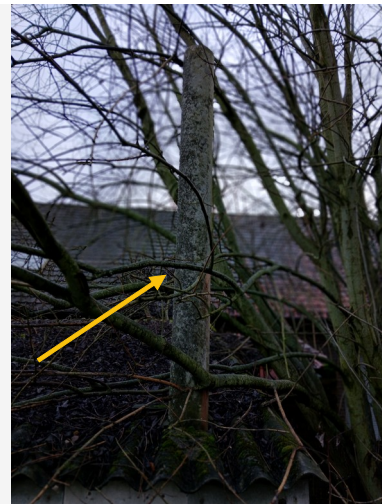
Het asbestmateriaal valt onder de mijlpaal van 2034.

**Dringend verwijderen**

| Eindbeoordeling materiaalrisico | Hoog materiaalrisico en/of hoge kans op vezelvrijgave |

| Asbestsoort (vezeltype) | Crocidoliet aanwezig |
| Toestand van het materiaal | Matig beschadigd, matig verweerd |

| Beschrijving | Schouw opbergplaats |

- Verwijder dit asbestmateriaal zo snel mogelijk. Volg de toestand goed op.

- Eenvoudige handelingen: mag via doe-het-zelf of door werknemer(s) met opleidingsattest eenvoudige handelingen  
De schouwpijp kan voorzichtig losgebijtd worden , extra bevochtigen om stof te voorkomen. Draag steeds de nodige pbms : tyveck, handschoenen, mondmasker FFP3. Dubbel verpakt afvoeren naar containerpark.

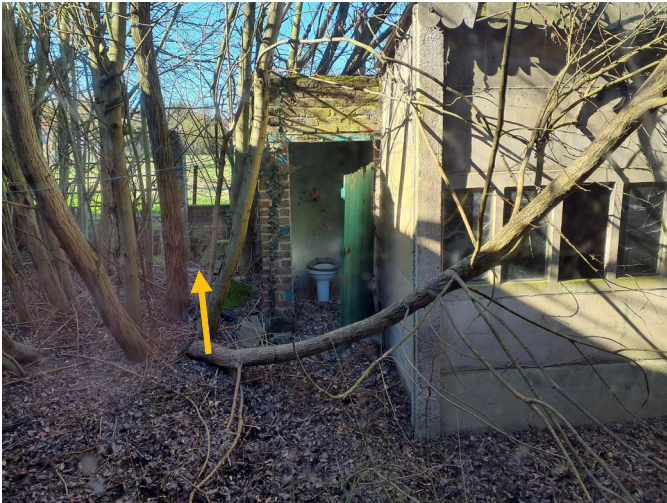
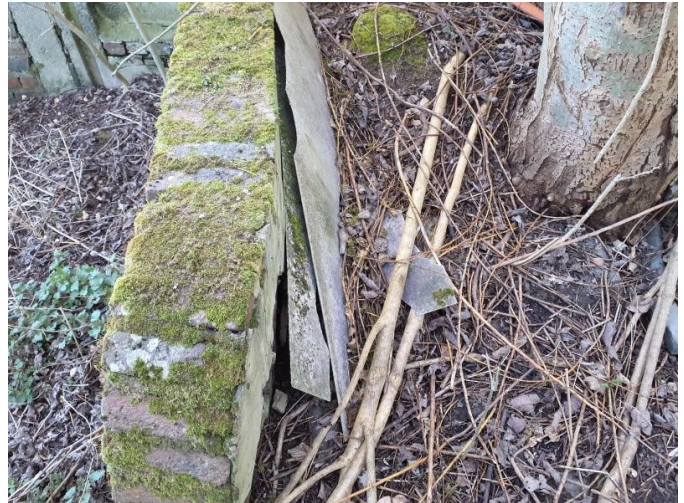
**Dringend verwijderen**

| Beschrijving | Los plaatmateriaal in de tuin |
| Opmerking | Er is los plaatmateriaal aanwezig op het inspectiegebied (tuin). |

- Verwijder het asbestafval.

- Eenvoudige handelingen: mag via doe-het-zelf of door werknemer(s) met opleidingsattest eenvoudige handelingen  
U kunt het asbesthoudend afval afvoeren naar het recyclagepark. U dient het te dubbel te verpakken in doorzichtige plastic zakken, een asbestzak of aangepaste asbestfolie. Zo vermijdt u stofvorming en breuken tijdens het transport. Met het asbestafval kunt u ook terecht bij een geregistreerde asbestinzamelaar. Deze komt langs om het afval op te halen en af te voeren naar een vergunde verwerkingsinstallatie. Dit is vooral interessant voor grotere hoeveelheden asbestafval. U kunt ook kiezen voor een ophaling door de gemeente. De ophaling gebeurt met aangepaste asbestzakken of containers met een bigbag. Zie ook de toelichting achteraan het asbestattest voor meer info.

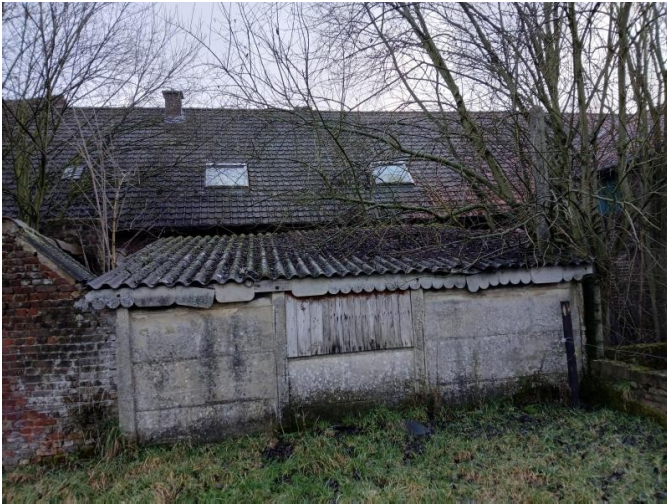
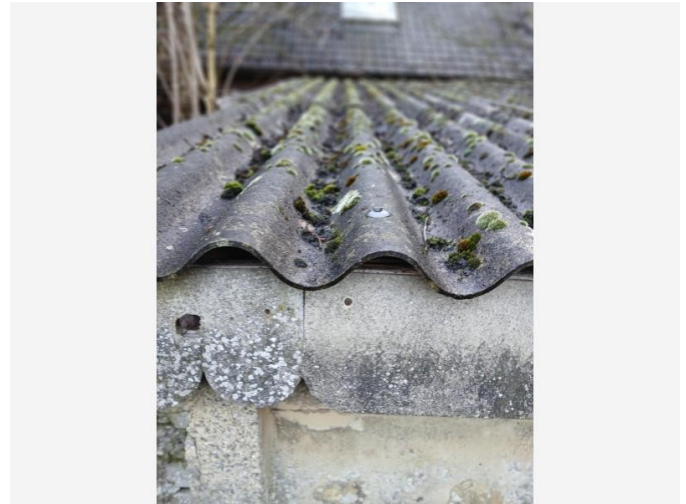
Verwijderen

| Eindbeoordeling materiaalrisico | Verhoogd materiaalrisico en/of verhoogde kans op vezelvrijgave |

| Asbestsoort (vezeltype) | Alleen chrysotiel |
| Toestand van het materiaal | Matig beschadigd, matig verweerd |

| Beschrijving | Golfplaten op dak opbergplaats. |

- Verwijder dit asbestmateriaal zo snel mogelijk. Volg de toestand goed op.

- Eenvoudige handelingen: mag via doe-het-zelf of door werknemer(s) met opleidingsattest eenvoudige handelingen  
De golfplaten stuk voor stuk verwijderen zonder te bechadigen. Dubbel verpakt afvoeren naar containerpark. Draag steeds de nodige PBMS: tyveck, handschoenen, FFP3 mondmasker.

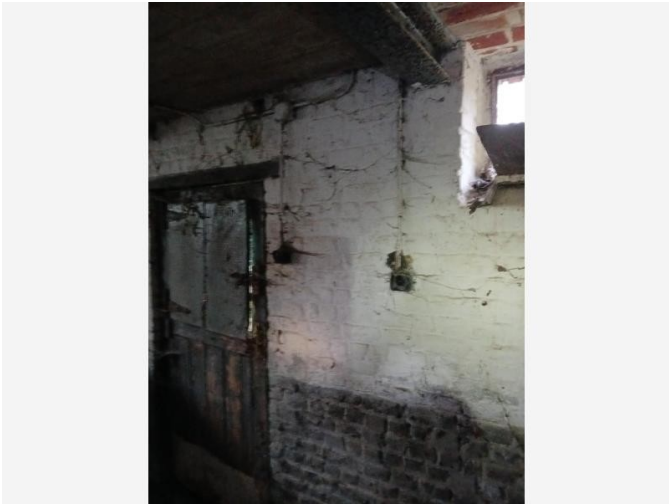
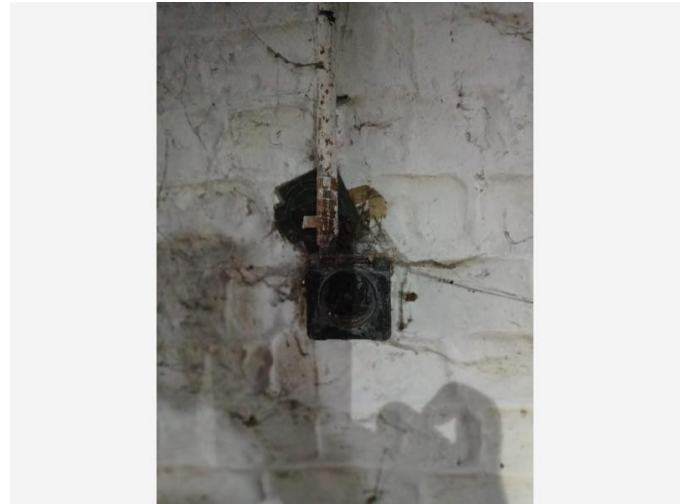
Verwijderen

| Eindbeoordeling materiaalrisico | Verhoogd materiaalrisico en/of verhoogde kans op vezelvrijgave |

| Asbestsoort (vezeltype) | Crocidoliet aanwezig |
| Toestand van het materiaal | Licht beschadigd, licht verweerd. Intact calciumsilicaatmateriaal of categorie III 'gebondenheid' |

| Beschrijving | Bakeliet schakelaars |

- Zorg voor een veilig beheer. Vermijd het beschadigen van het asbestmateriaal. Controleer de toestand jaarlijks op wijzigingen.

- Eenvoudige handelingen: mag via doe-het-zelf of door werknemer(s) met opleidingsattest eenvoudige handelingen  
Hechtgebonden materiaal dat eenvoudig kan losgeschroefd worden om te verwijderen. Dubbel verpakt afvoeren naar containerpark. Draag steeds de nodige PBMS : tyveck, handschoenen, FFP3 mondmasker.

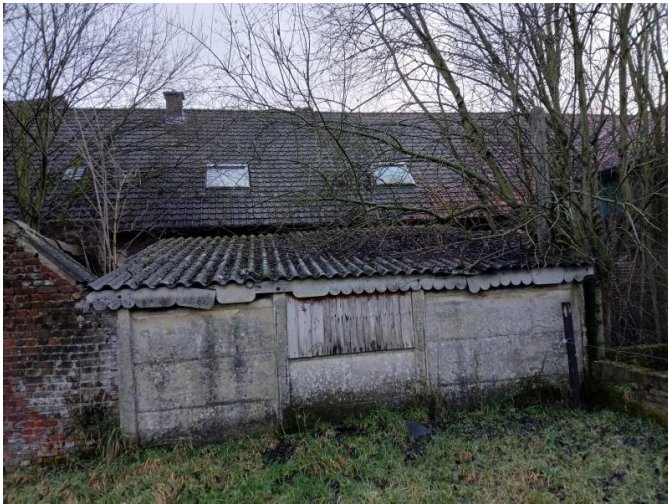
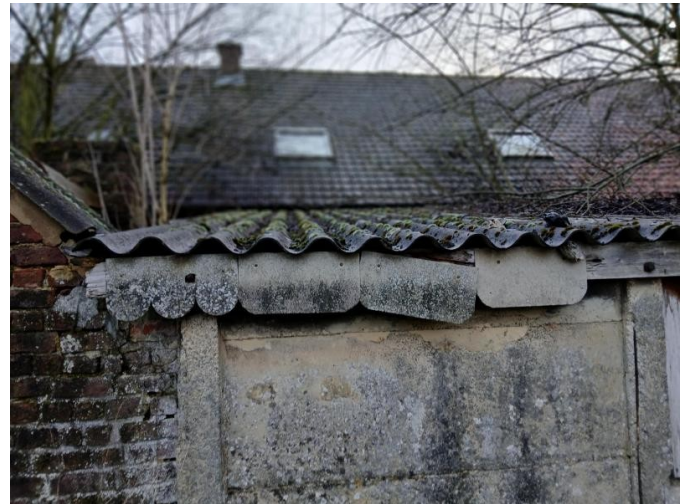
## Fiche 5: Cementplaten bovenkant voor-en achterkant opbergplaats

Verwijderen

| Eindbeoordeling materiaalarisico | Verhoogd materiaalarisico en/of verhoogde kans op vezelvrijgave |

| Asbestsoort (vezeltype) | Alleen chrysotiel |
| Toestand van het materiaal | Matig beschadigd, matig verweerd |

| # | Type | Referentie | Resultaat |
|---|---|---|---|
| 5.1 | Puntmonster | P2.0 | Chrysotiel |

- Verwijder dit asbestmateriaal zo snel mogelijk. Volg de toestand goed op.

- Eenvoudige handelingen: mag via doe-het-zelf of door werknemer(s) met opleidingsattest eenvoudige handelingen  
De platen stuk voor stuk verwijderen zonder te beschadigen. Dubbel verpakt afvoeren naar containerpark.  
draag steeds de nodige PBMS : tyveck, handschoenen, Mondmasker FFP3

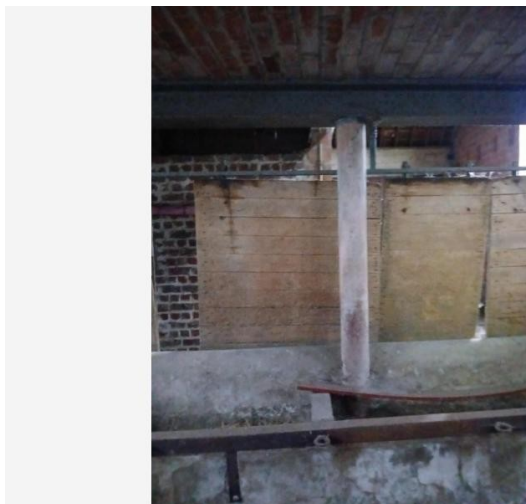
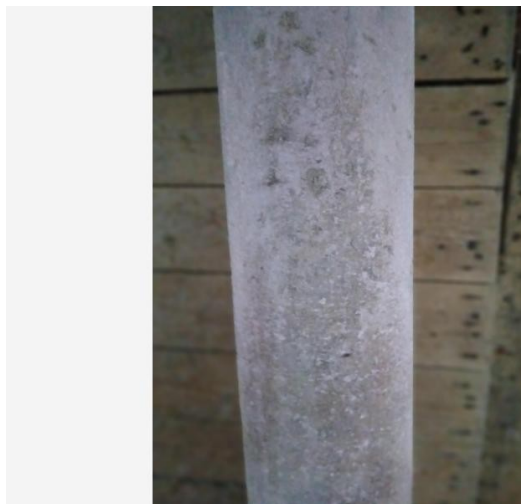
Verwijderen

| Eindbeoordeling materiaalrisico | Verhoogd materiaalrisico en/of verhoogde kans op vezelvrijgave |

| Asbestsoort (vezeltype) | Crocidoliet aanwezig |
| Toestand van het materiaal | Licht beschadigd, licht verweerd. Intact calciumsilicaatmateriaal of categorie III 'gebondenheid' |

- Verwijder dit asbestmateriaal zo snel mogelijk. Volg de toestand goed op.

- Eenvoudige handelingen: mag via doe-het-zelf of door werknemer(s) met opleidingsattest eenvoudige handelingen  
Verwijder deze toepassing in zijn geheel zonder te beschadigen. Dubbel verpakt afvoeren naar containerpark. Draag steeds de nodige PBMS: tyveck, handschoen, FFP3 mondmasker.

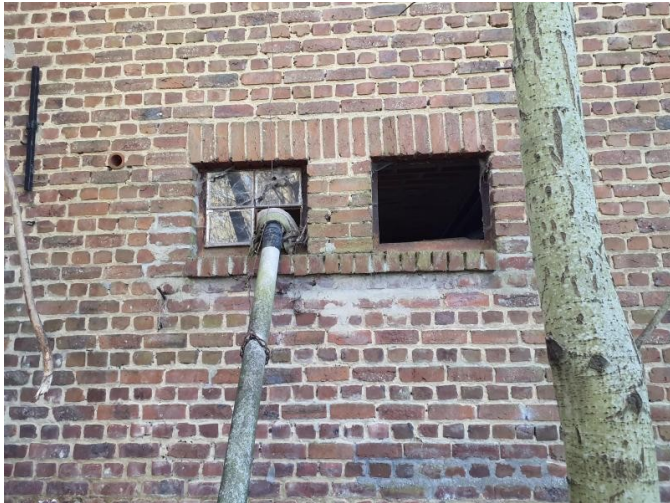
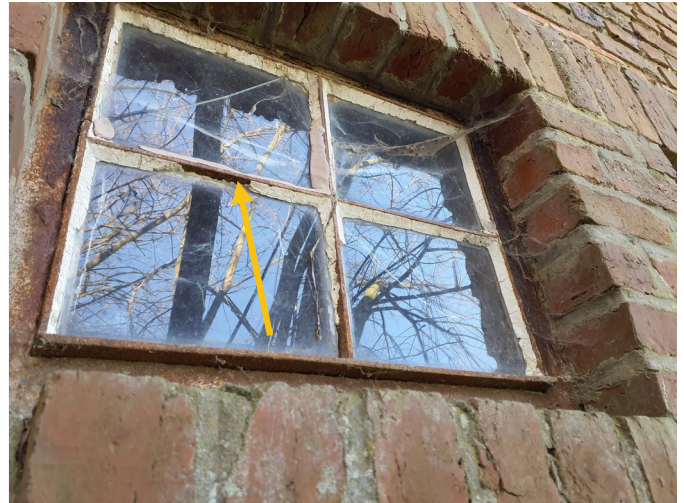
## Fiche 12: Mastiek oude ramen (wit)

Geen asbest

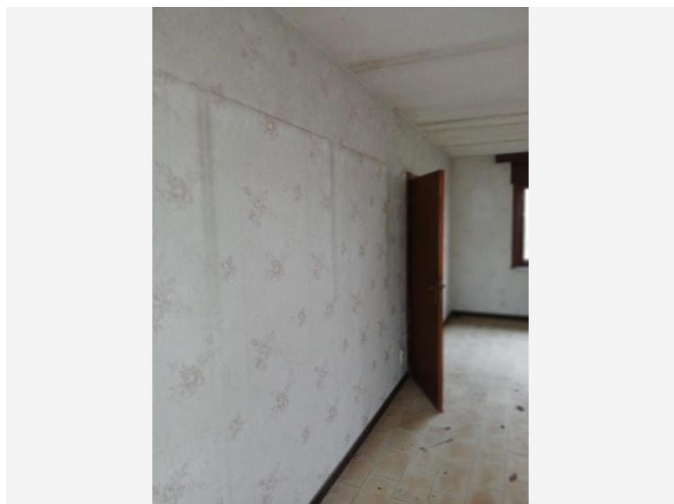
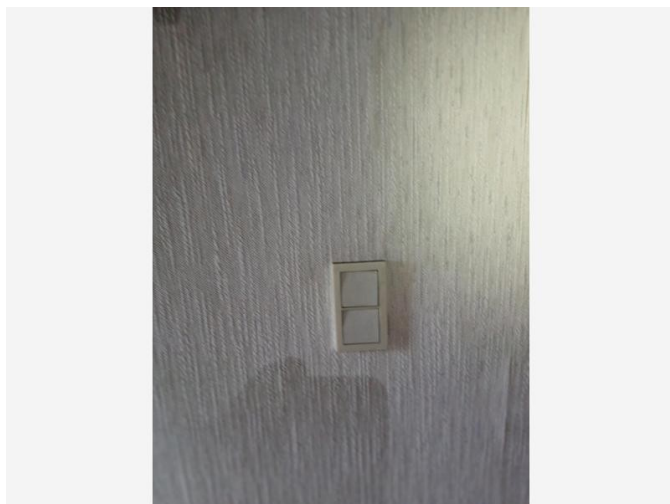
## Fiche 13: Pleisterwerk Muren

Geen asbest

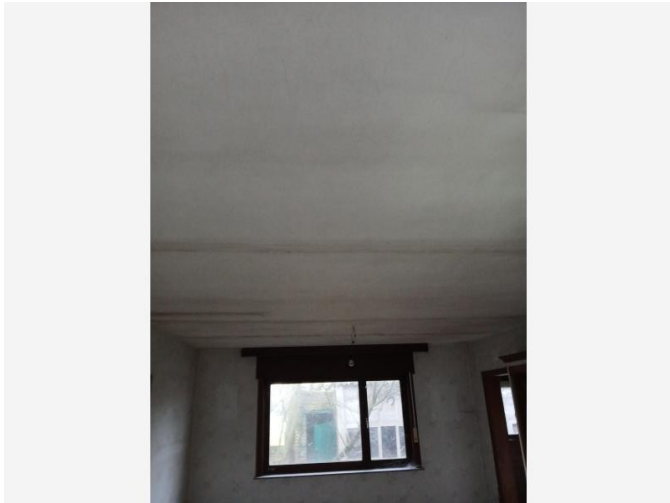
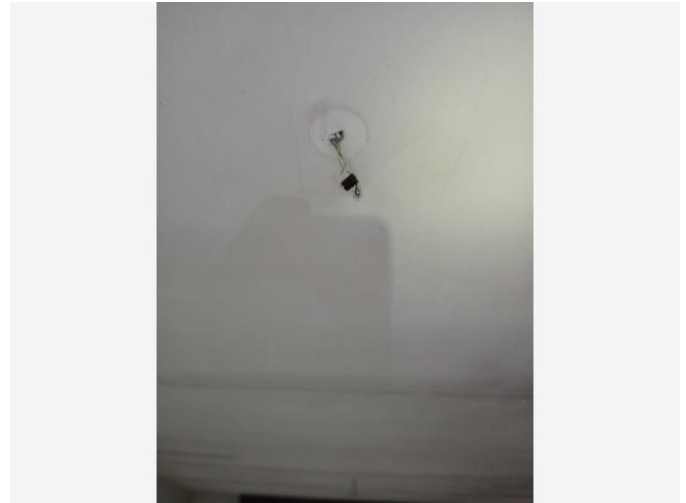
## Fiche 14: Pleisterwerk Plafond

Geen asbest
