# Asbestinventarisatetest

Violierlaan 24, 1740 Ternat

Attestnummer : 20251010-000192.002

**Niet-asbestveilig**

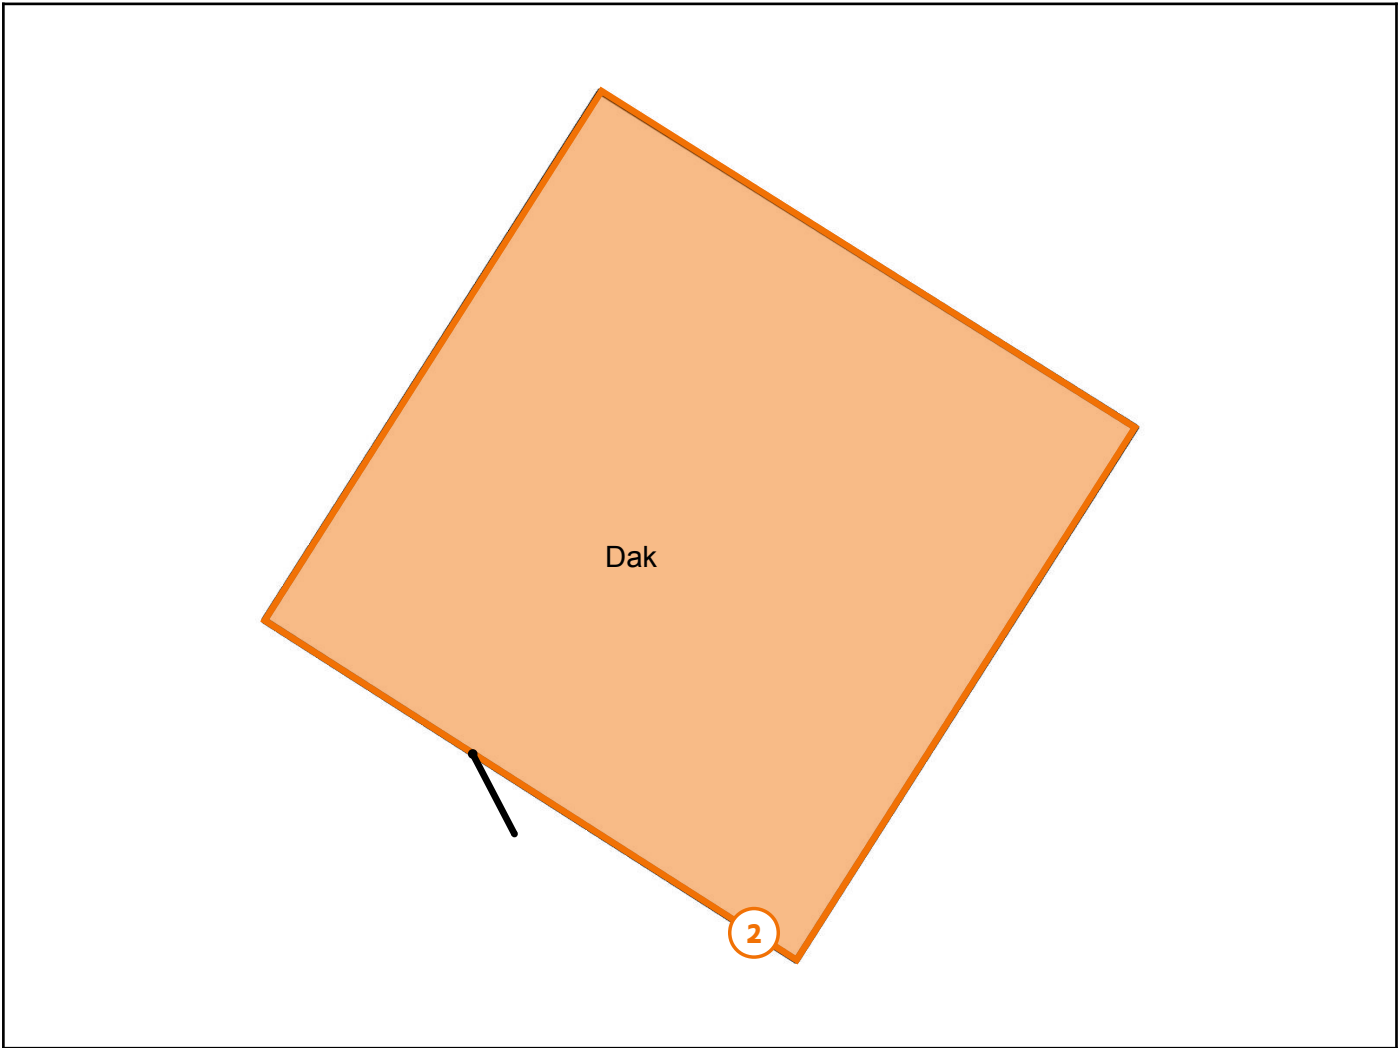
# Plan 1.9: Dakplan

| Beschrijving | Type | Actie |
|---|---|---|
| 2. Dak uit leien woning | Asbestmateriaal | Verwijderen |

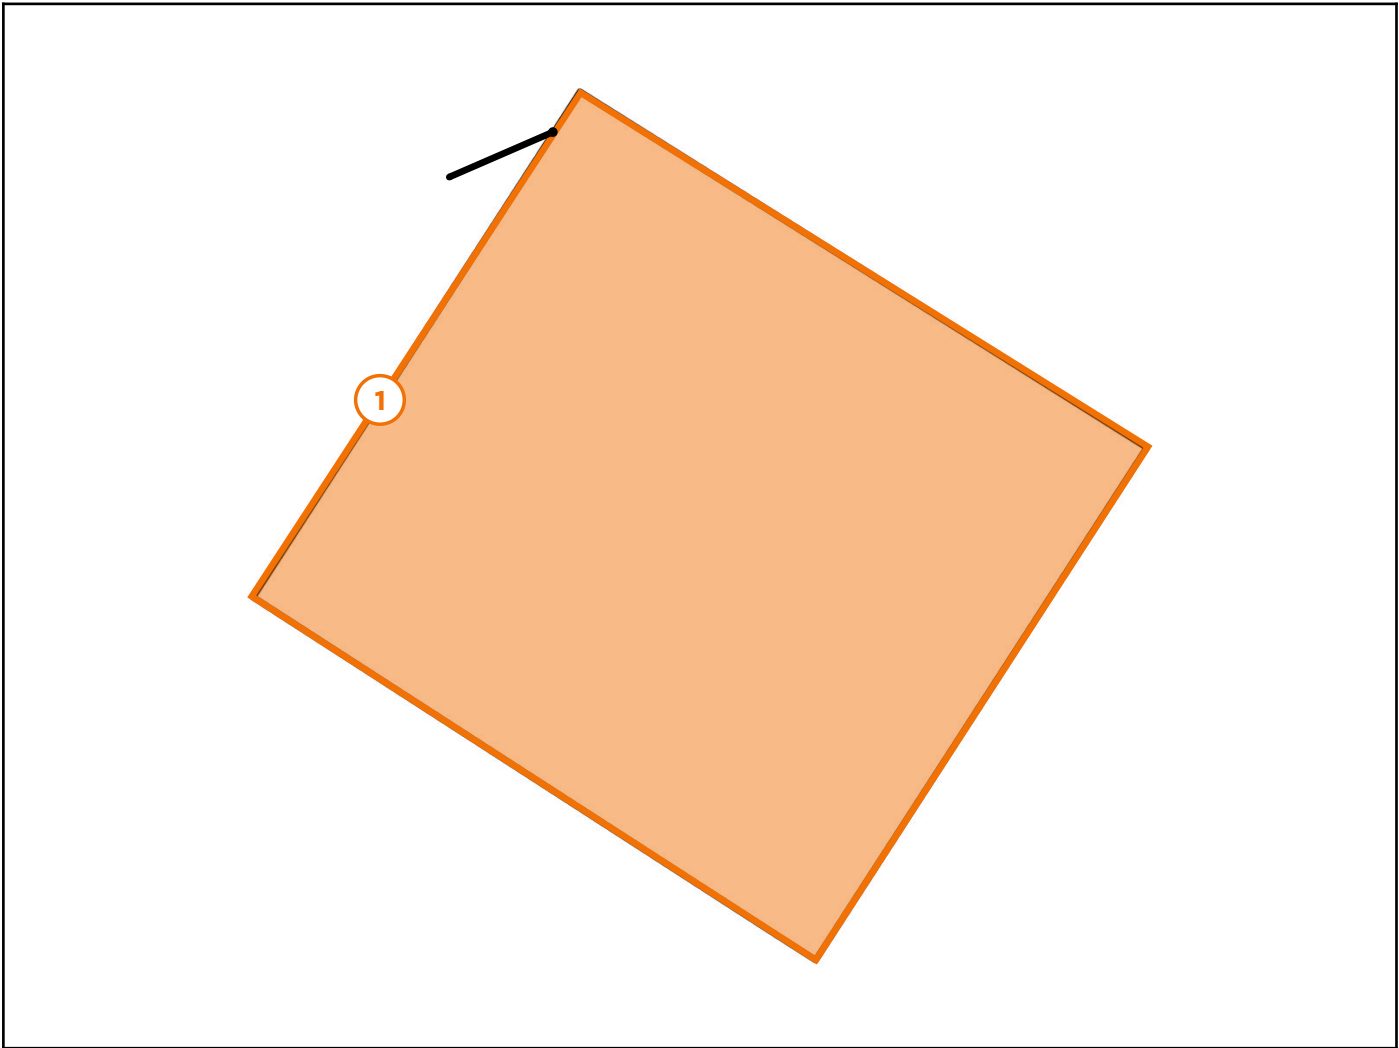
# Plan 2.1: Bijgebouw plan

| Beschrijving | Type | Actie |
|---|---|---|
| 1. Dak uit leien tuinthuis | Asbestmateriaal | Verwijderen |

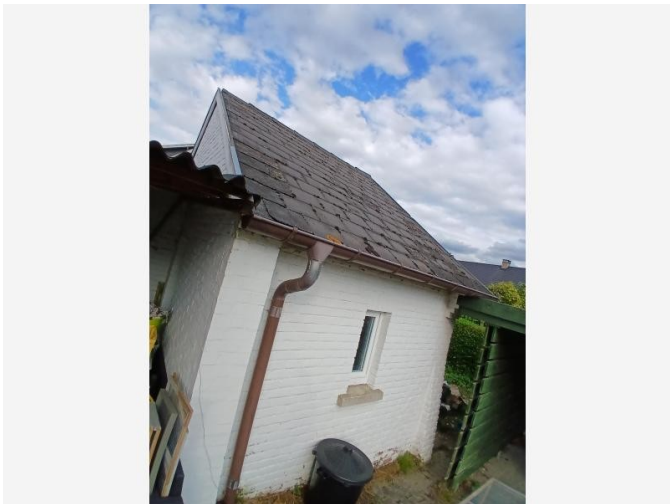
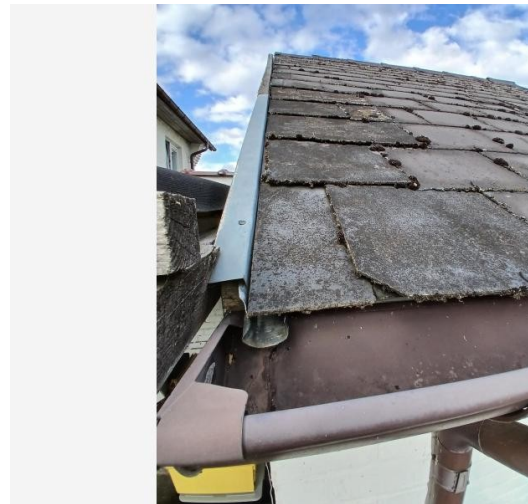
| Eindbeoordeling materiaalrisico | Verhoogd materiaalrisico en/of verhoogde kans op vezelvrijgave |

| Asbestsoort (vezeltype) | Crocidoliet aanwezig |
| Toestand van het materiaal | Matig beschadigd, matig verweerd |

| Beschrijving | Dak uit leien tuinhuis |
| Hoeveelheid (oppervlakte - aantal) | • 14,00 m <sup>2</sup> - 1 stuk |

Verwijderen

- Zorg voor een veilig beheer. Vermijd het beschadigen van het asbestmateriaal. Controleer de toestand jaarlijks op wijzigingen.
- Hemelwater dat afspoelt van asbestcement daken of gevels kan asbestdeeltjes bevatten. Gebruik het enkel voor gesloten circuits (bv. spoelen toiletten). Reinig na het vervangen van het dak of de gevel de dakgoten en regenwaterput of -ton om asbesthoudend sediment of slib te verwijderen
- Voer bijkomende staalname(s) uit.

- Eenvoudige handelingen: mag via doe-het-zelf of door werknemer(s) met opleidingsattest eenvoudige handelingen  
Het asbesthoudend materiaal kan verwijderd worden met eenvoudige handelingen. Dit houdt in dat het materiaal voorzichtig losgemaakt en verwijderd mag worden door een persoon met een attest 'eenvoudige handelingen' of een doe-het-zelfer die de richtlijnen strikt opvolgt.

De volgende PBM's zijn verplicht: stofmasker type FFP3, wegwerpoverall CAT III type 5/6, wegwerphandschoenen en afspoelbaar schoeisel.

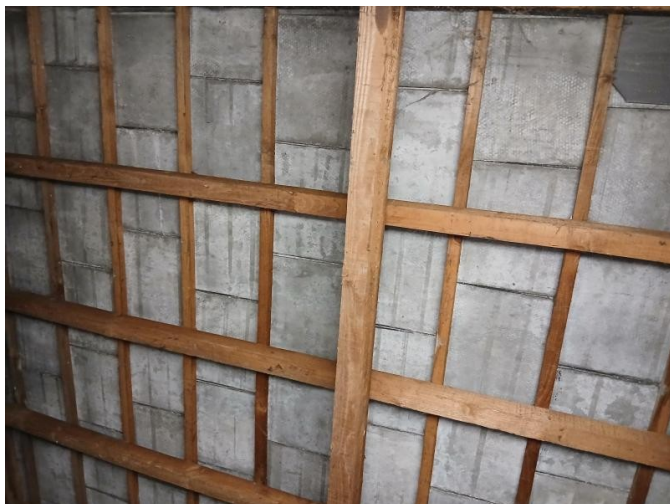
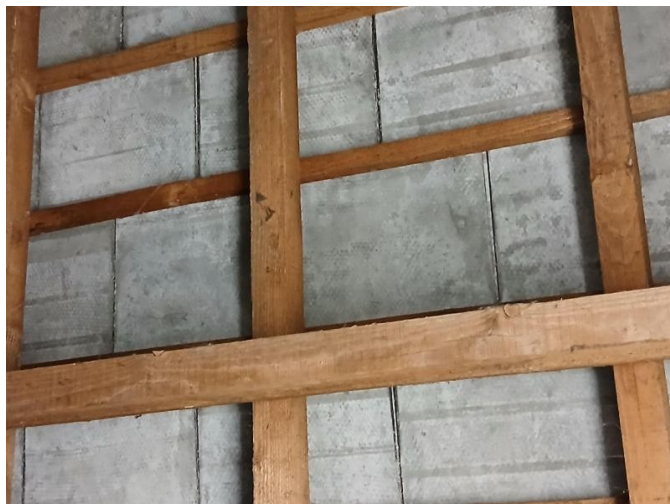
| Eindbeoordeling materiaalrisico | Verhoogd materiaalrisico en/of verhoogde kans op vezelvrijgave |

| Asbestsoort (vezeltype) | Crocidoliet aanwezig |
| Toestand van het materiaal | Matig beschadigd, matig verweerd |

| Beschrijving | Dak uit leien woning |
| Hoeveelheid (oppervlakte - aantal) | • 80,00 m <sup>2</sup> - 1 stuk |

Verwijderen

- Zorg voor een veilig beheer. Vermijd het beschadigen van het asbestmateriaal. Controleer de toestand jaarlijks op wijzigingen.
- Hemelwater dat afspoelt van asbestcement daken of gevels kan asbestdeeltjes bevatten. Gebruik het enkel voor gesloten circuits (bv. spoelen toiletten). Reinig na het vervangen van het dak of de gevel de dakgoten en regenwaterput of -ton om asbesthoudend sediment of slib te verwijderen
- Voer bijkomende staalname(s) uit.

- Eenvoudige handelingen: mag via doe-het-zelf of door werknemer(s) met opleidingsattest eenvoudige handelingen  
Het asbesthoudend materiaal kan verwijderd worden met eenvoudige handelingen. Dit houdt in dat het materiaal voorzichtig losgemaakt en verwijderd mag worden door een persoon met een attest 'eenvoudige handelingen' of een doe-het-zelfer die de richtlijnen strikt opvolgt.

De volgende PBM's zijn verplicht: stofmasker type FFP3, wegwerpoverall CAT III type 5/6, wegwerphandschoenen en afspoelbaar schoeisel.

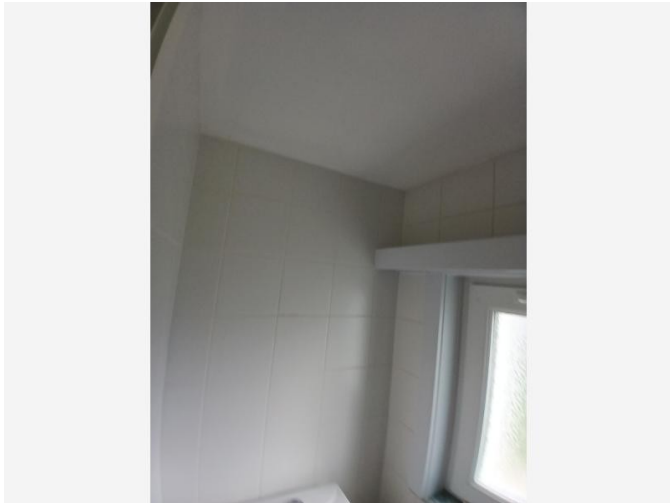
Situeringsfoto

Tegellijm, bedoeld om faiencetegels te bevestigen aan een drager, is een relatief nieuw gegeven in de asbestsector. Het materiaal wordt ook beschouwd als asbestverdacht. Tijdens de rondgang waren de faiencetegels intact en was de tegellijm niet waarneembaar. Mocht op termijn worden overgegaan tot renovatie van de tegels is het aangewezen de lijm te bemonsteren.

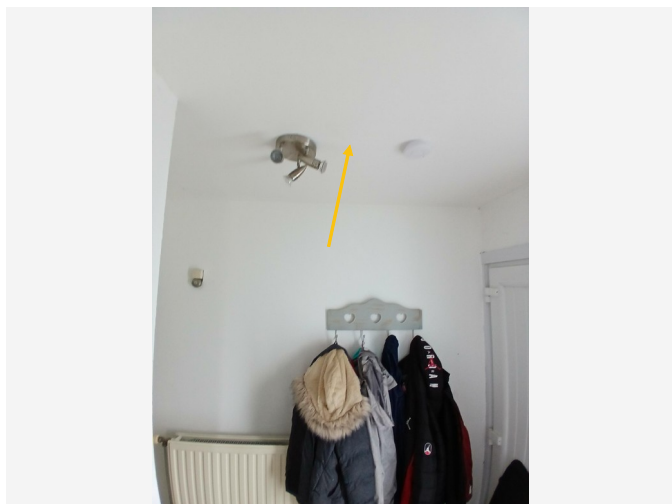
Niet verdachte plafondafwerking in gipskarton, hout of PVC.

Achter de niet verdachte plafondafwerking kunnen zich mogelijk nog asbestverdachte materialen bevinden. Het is aan te raden om bij werkzaamheden bijkomend onderzoek uit te voeren.

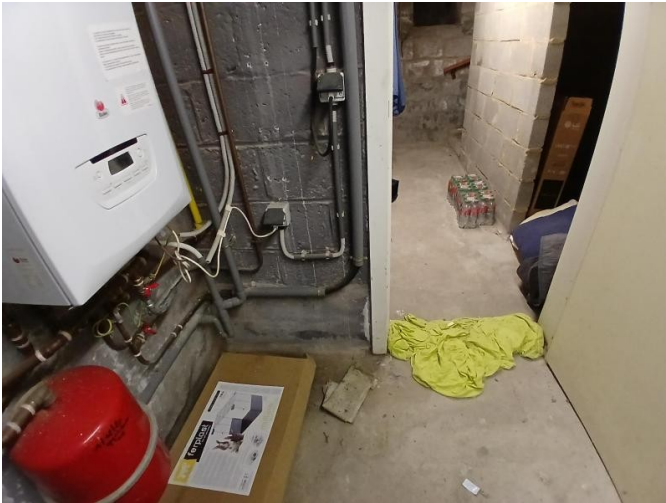
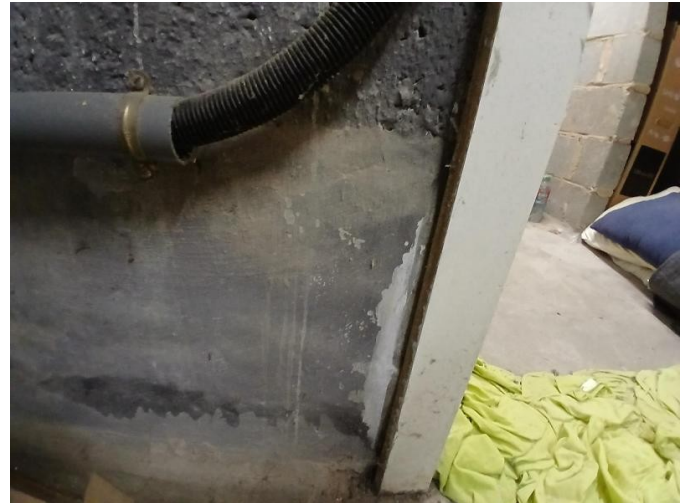
## Fiche 5: Cementering kelder

Geen asbest

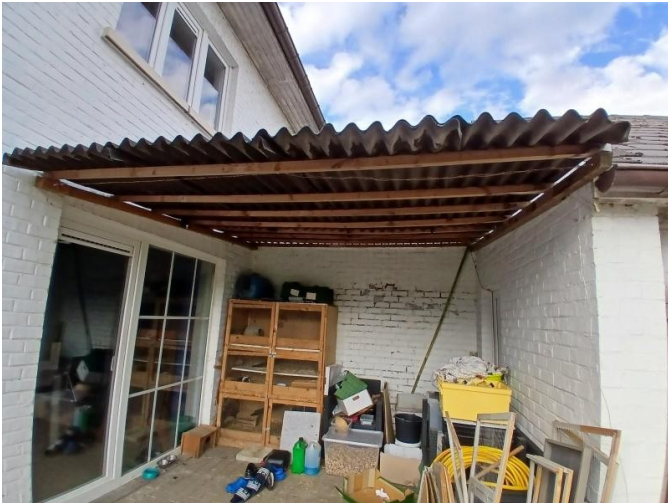
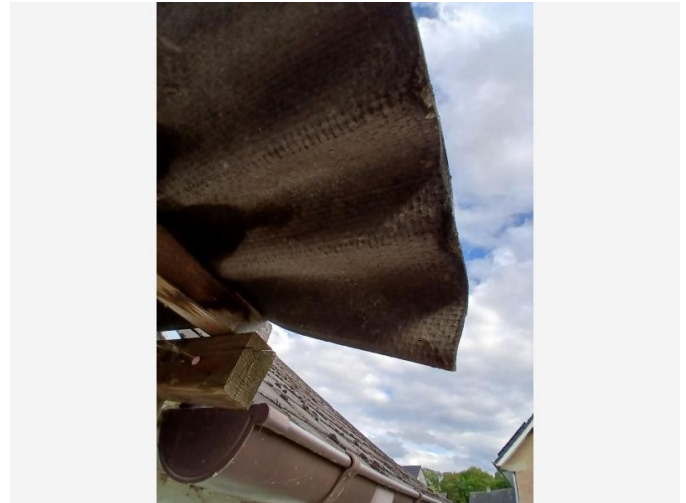
## Fiche 6: Bitumineuze golfplaten

Geen asbest

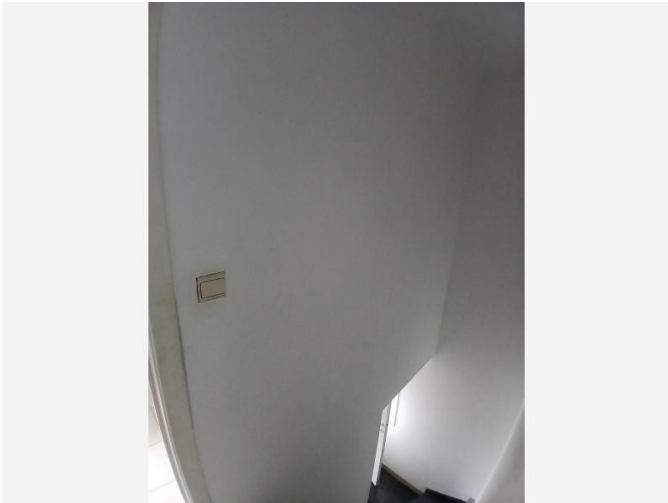
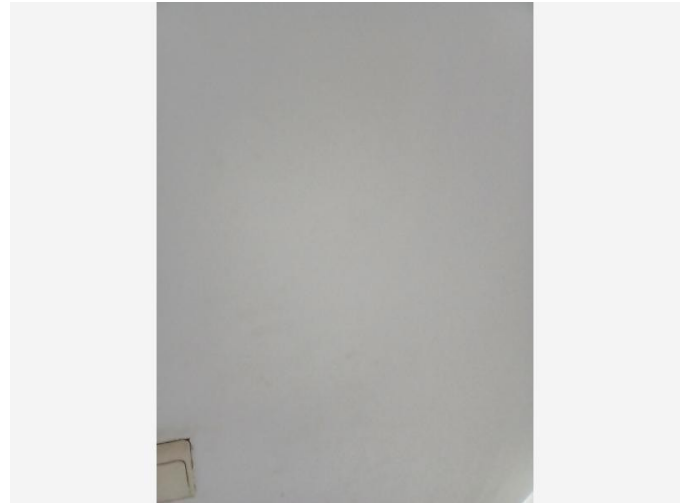
## Fiche 7: Pleisterwerk muren

Geen asbest

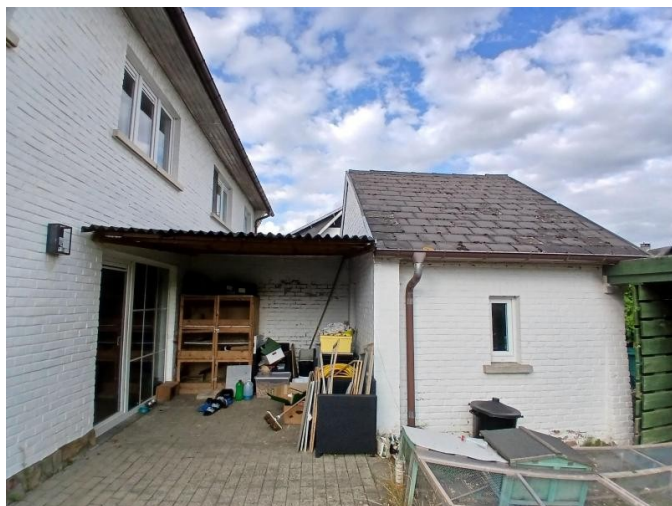
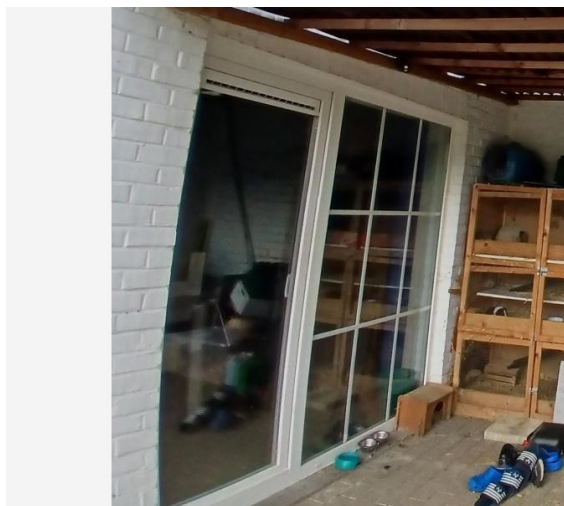
### Fiche 8: Mastiek schrijnwerk niet verdacht

| Beschrijving | Notitie | Terug te vinden op plannen |
|---|---|---|
| Fiche 8: Mastiek schrijnwerk niet verdacht | De aanwezige mastieken aan het buitenschrijnwerk zijn flexibel en daarom niet asbestverdacht. | - |

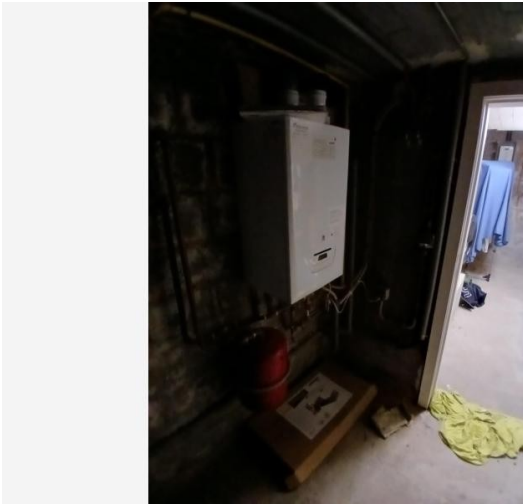
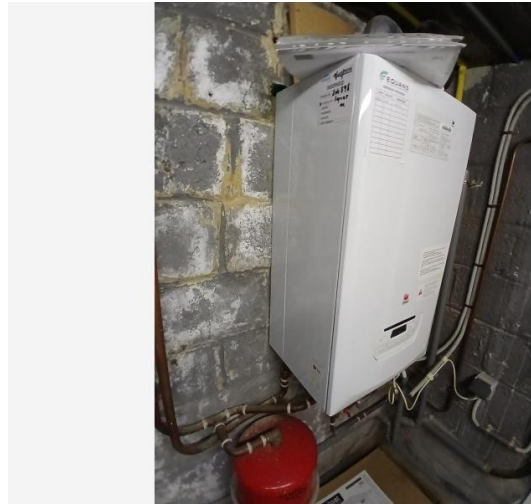
## Fiche 9: CV-ketel niet asbestverdacht

| Beschrijving | Notitie | Terug te vinden op plannen |
|---|---|---|
| Fiche 9: CV-ketel niet asbestverdacht | De aanwezige CV-ketel is niet asbestverdacht. | Plan 1.2: Verdieping -1 |

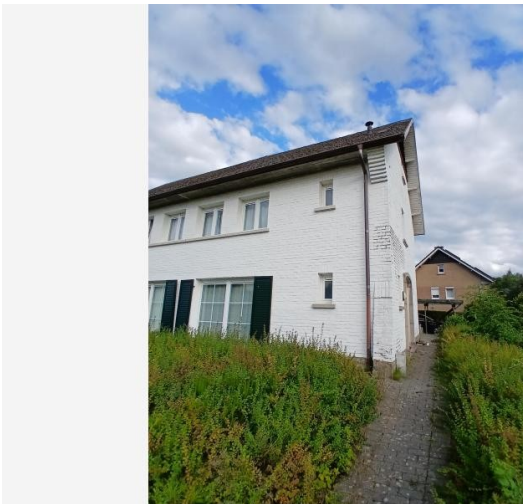
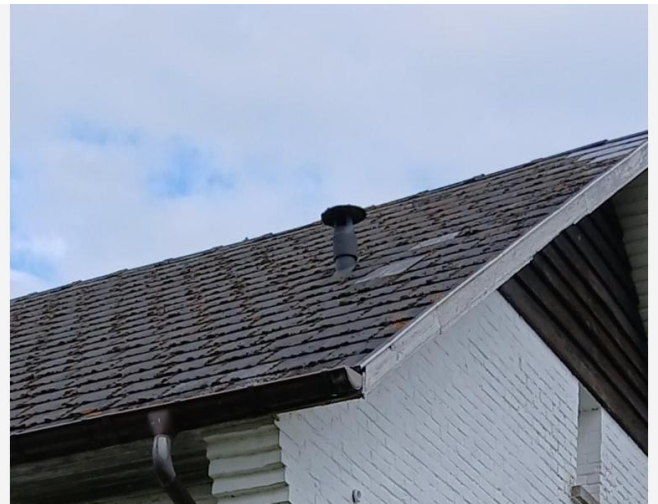
## Fiche 10: Geen verdachte materialen aan of in de schoorsteen

| Beschrijving | Notitie | Terug te vinden op plannen |
|---|---|---|
| Fiche 10: Geen verdachte materialen aan of in de schoorsteen | Er zijn geen verdachte materialen aanwezig in of aan de schoorsteen. | - |
