# Asbestinventarisatetest

Violierlaan 20, 1740 Ternat

Attestnummer : 20251010-000187.000

**Niet-asbestveilig**

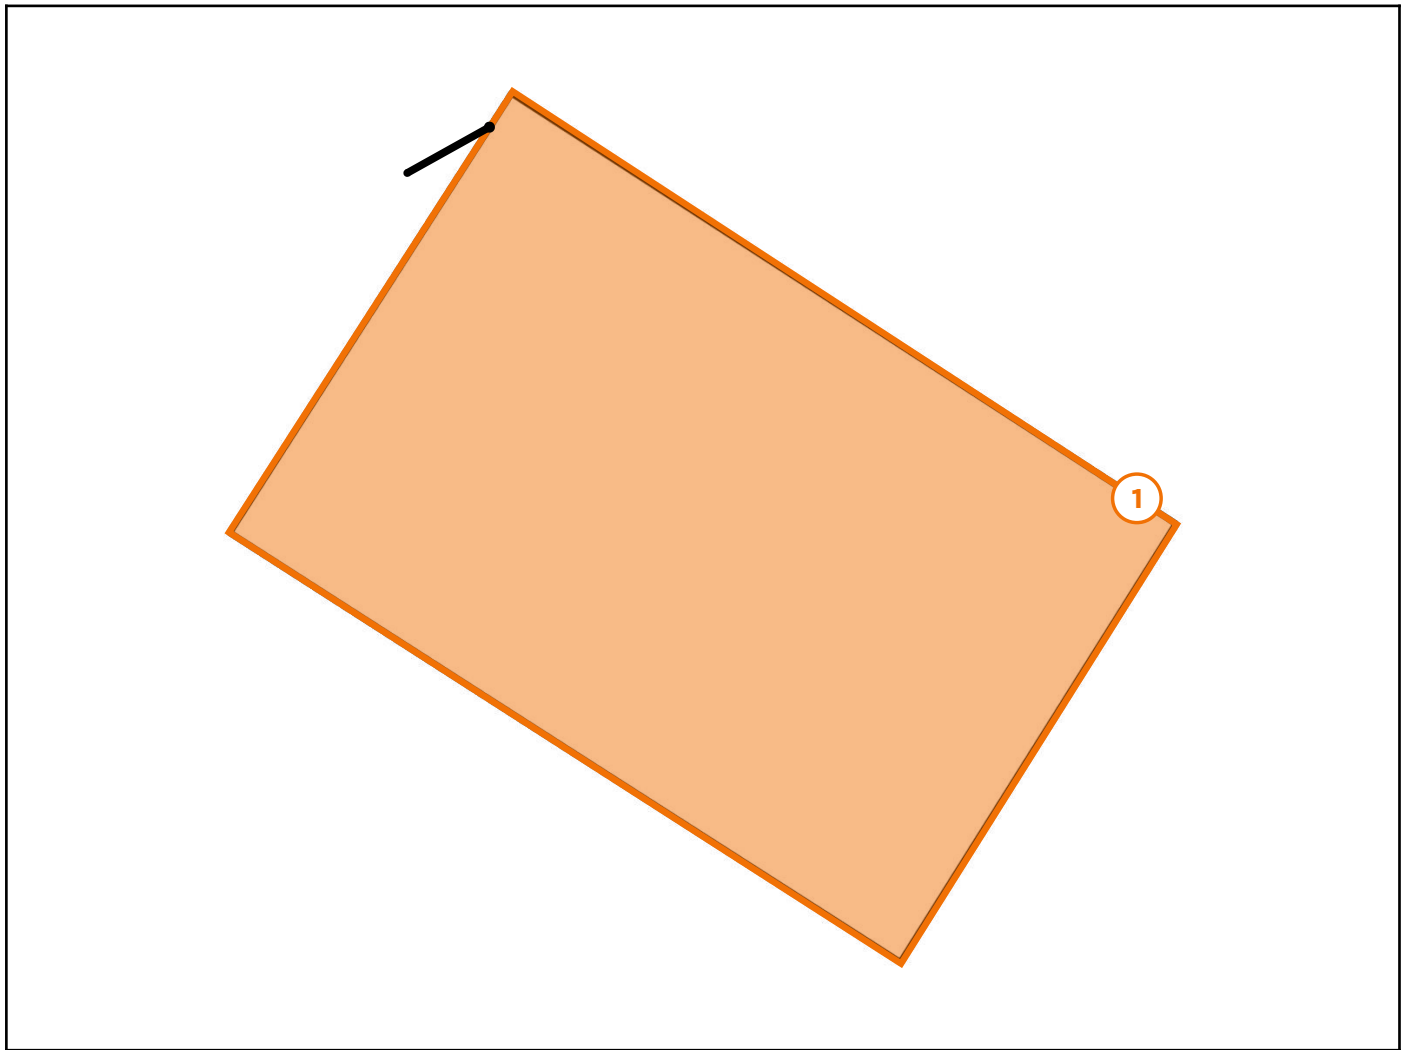
## Plan 1.9: Hoofdgebouw plan

| Beschrijving | Type | Actie |
|---|---|---|
| 1. Dak uit leien woning | Asbestmateriaal | <a href="#">Verwijderen</a> |

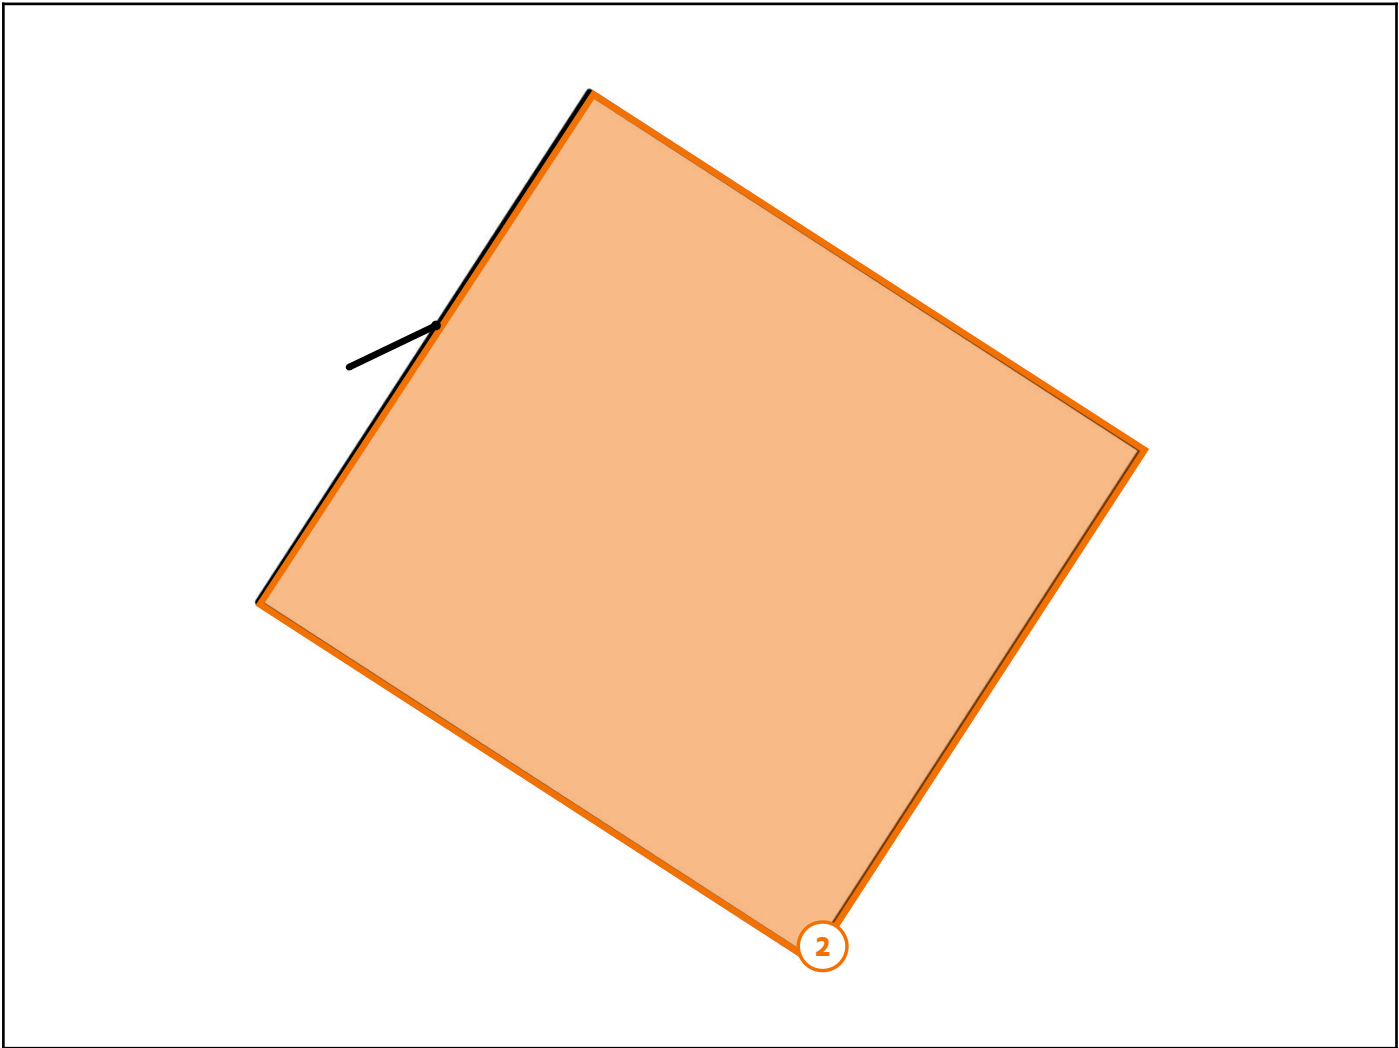
## Plan 2.1: Bijgebouw plan

| Beschrijving | Type | Actie |
|---|---|---|
| 2. Dak uit leien bijgebouw | Asbestmateriaal | <div>Verwijderen</div> |

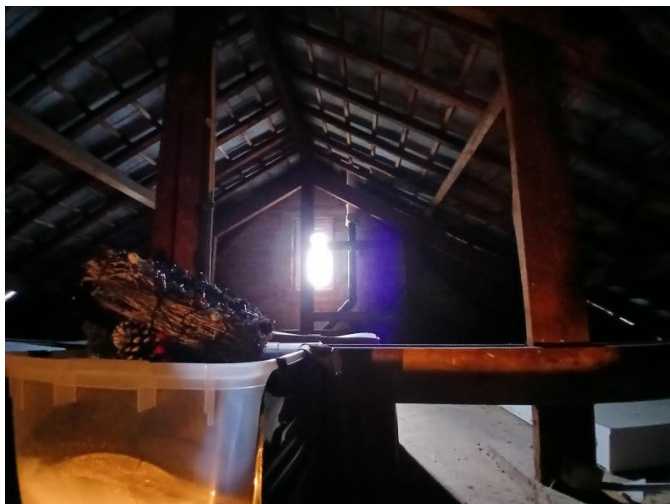
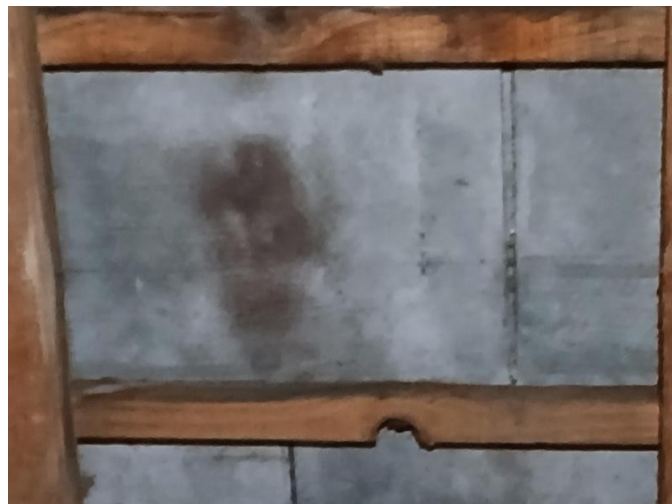
Het asbestmateriaal valt onder de mijlpaal van 2034.

| Eindbeoordeling materiaalrisico | Verhoogd materiaalrisico en/of verhoogde kans op vezelvrijgave |

| Asbestsoort (vezeltype) | Crocidoliet aanwezig |
| Toestand van het materiaal | Matig beschadigd, matig verweerd |

| Beschrijving | Dak uit leien woning |
| Asbestmateriaal | Dak- en gevelbekleding - Lei, shingle |

Verwijderen

- Zorg voor een veilig beheer. Vermijd het beschadigen van het asbestmateriaal. Controleer de toestand jaarlijks op wijzigingen.
- Hemelwater dat afspoelt van asbestcement daken of gevels kan asbestdeeltjes bevatten. Gebruik het enkel voor gesloten circuits (bv. spoelen toiletten). Reinig na het vervangen van het dak of de gevel de dakgoten en regenwaterput of -ton om asbesthoudend sediment of slib te verwijderen

- Eenvoudige handelingen: mag via doe-het-zelf of door werknemer(s) met opleidingsattest eenvoudige handelingen  
Best te verwijderen door een aannemer met opleidingsattest "eenvoudige handelingen". Wil je dit asbestmateriaal als doe-het-zelf verwijderen (dit mag enkel indien het materiaal kan worden weggenomen zonder het te breken)? Hou dan rekening met volgende stappen:
  1. Trek beschermende kledij aan: een aansluitend stofmasker (beschermingsklasse FFP3), een klasse 5/6 wegwercoverall, wegwerphandschoenen en afspoelbare schoenen.
  2. Vermijd stof door het materiaal eerst te bevochtigen of te fixeren.

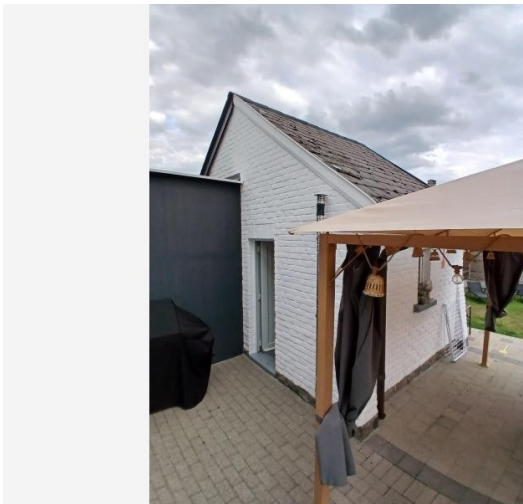
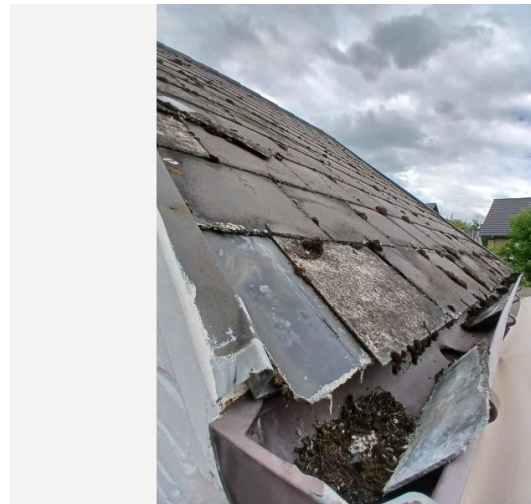
Het asbestmateriaal valt onder de mijlpaal van 2034.

| Eindbeoordeling materiaalrisico | Verhoogd materiaalrisico en/of verhoogde kans op vezelvrijgave |

| Asbestsoort (vezeltype) | Crocidoliet aanwezig |
| Toestand van het materiaal | Matig beschadigd, matig verweerd |

| Beschrijving | Dak uit leien bijgebouw |
| Asbestmateriaal | Dak- en gevelbekleding - Lei, shingle |

Verwijderen

- Zorg voor een veilig beheer. Vermijd het beschadigen van het asbestmateriaal. Controleer de toestand jaarlijks op wijzigingen.
- Hemelwater dat afspoelt van asbestcement daken of gevels kan asbestdeeltjes bevatten. Gebruik het enkel voor gesloten circuits (bv. spoelen toiletten). Reinig na het vervangen van het dak of de gevel de dakgoten en regenwaterput of -ton om asbesthoudend sediment of slib te verwijderen

- Eenvoudige handelingen: mag via doe-het-zelf of door werknemer(s) met opleidingsattest eenvoudige handelingen  
Best te verwijderen door een aannemer met opleidingsattest "eenvoudige handelingen". Wil je dit asbestmateriaal als doe-het-zelf verwijderen (dit mag enkel indien het materiaal kan worden weggenomen zonder het te breken)? Hou dan rekening met volgende stappen:
  1. Trek beschermende kledij aan: een aansluitend stofmasker (beschermingsklasse FFP3), een klasse 5/6 wegwercoverall, wegwerphandschoenen en afspoelbare schoenen.
  2. Vermijd stof door het materiaal eerst te bevochtigen of te fixeren.

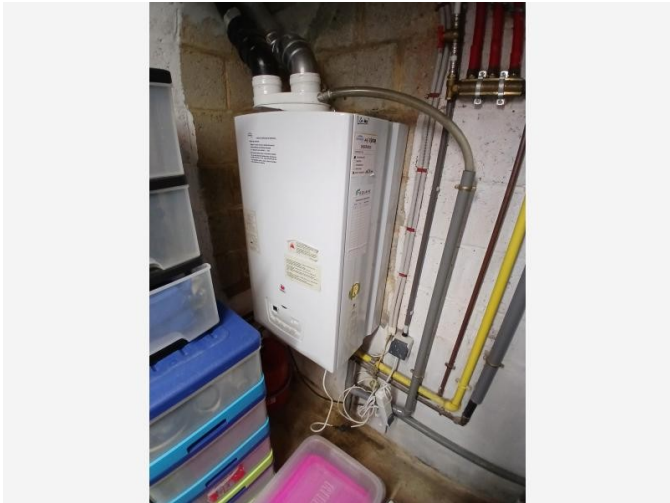
De aanwezige CV-ketel is niet asbestverdacht.

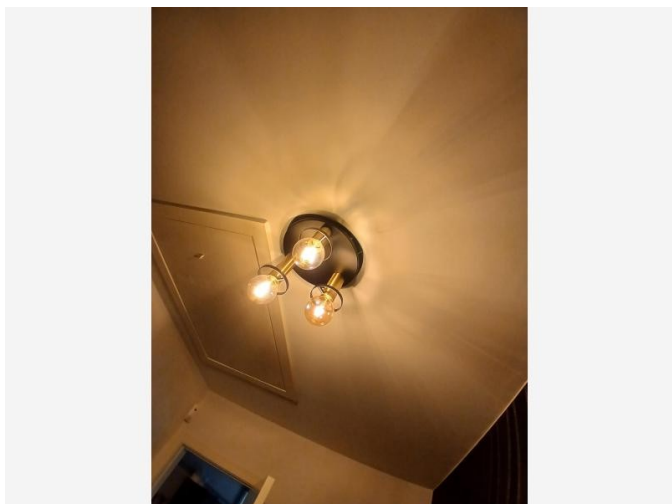
Niet verdachte plafondafwerking in gipskarton, hout of PVC.

Achter de niet verdachte plafondafwerking kunnen zich mogelijk nog asbestverdachte materialen bevinden. Het is aan te raden om bij werkzaamheden bijkomend onderzoek uit te voeren.

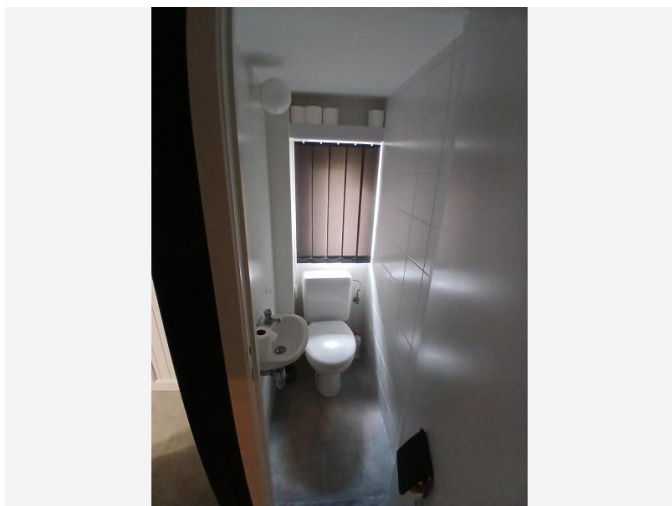
Tegellijm, bedoeld om faiencetegels te bevestigen aan een drager, is een relatief nieuw gegeven in de asbestsector. Het materiaal wordt ook beschouwd als asbestverdacht. Tijdens de rondgang waren de faiencetegels intact en was de tegellijm niet waarneembaar. Mocht op termijn worden overgegaan tot renovatie van de tegels is het aangewezen de lijm te bemonsteren.

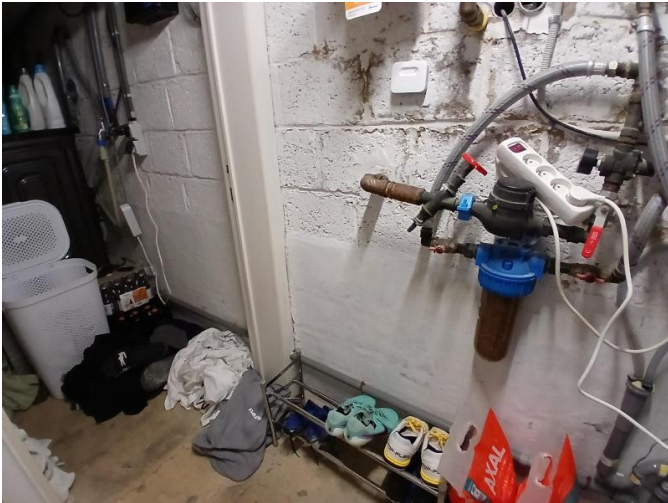
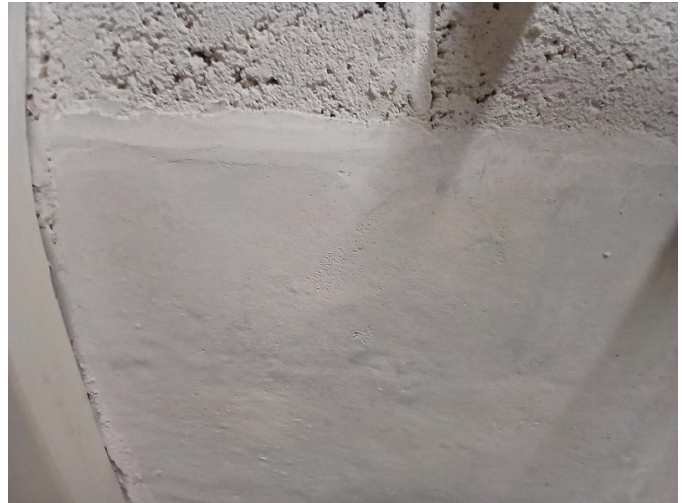
## Fiche 6: Cementering kelder

Geen asbest

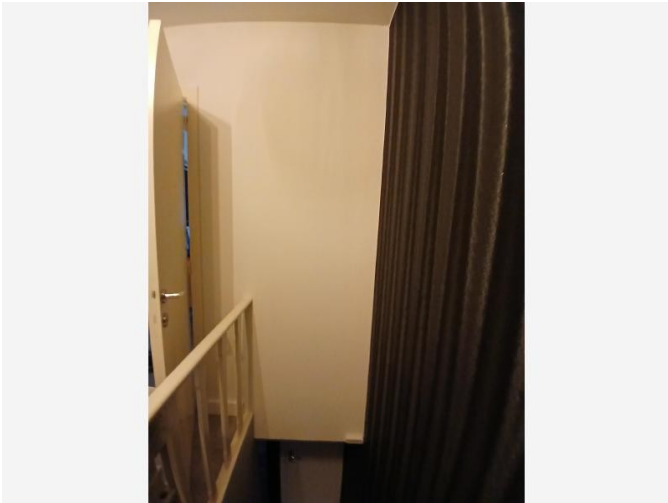
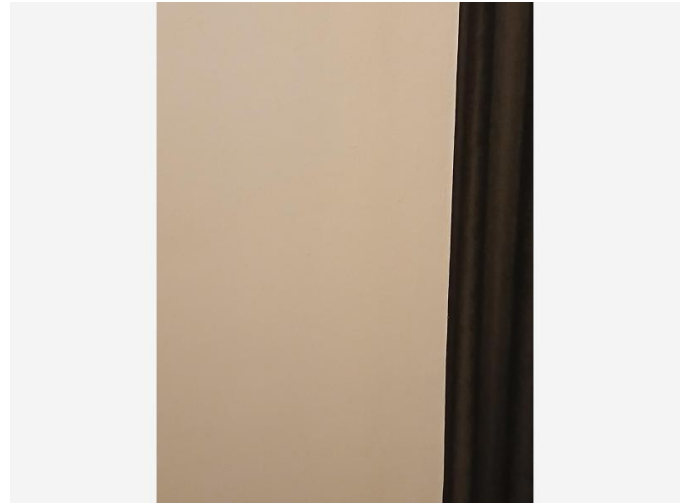
## Fiche 7: Pleisterwerk muren

Geen asbest
