Asbestinventarisatetest

Terbiest 41, 3800 Sint-Truiden

Attestnummer : 20231222-000119.000

Niet-asbestveilig

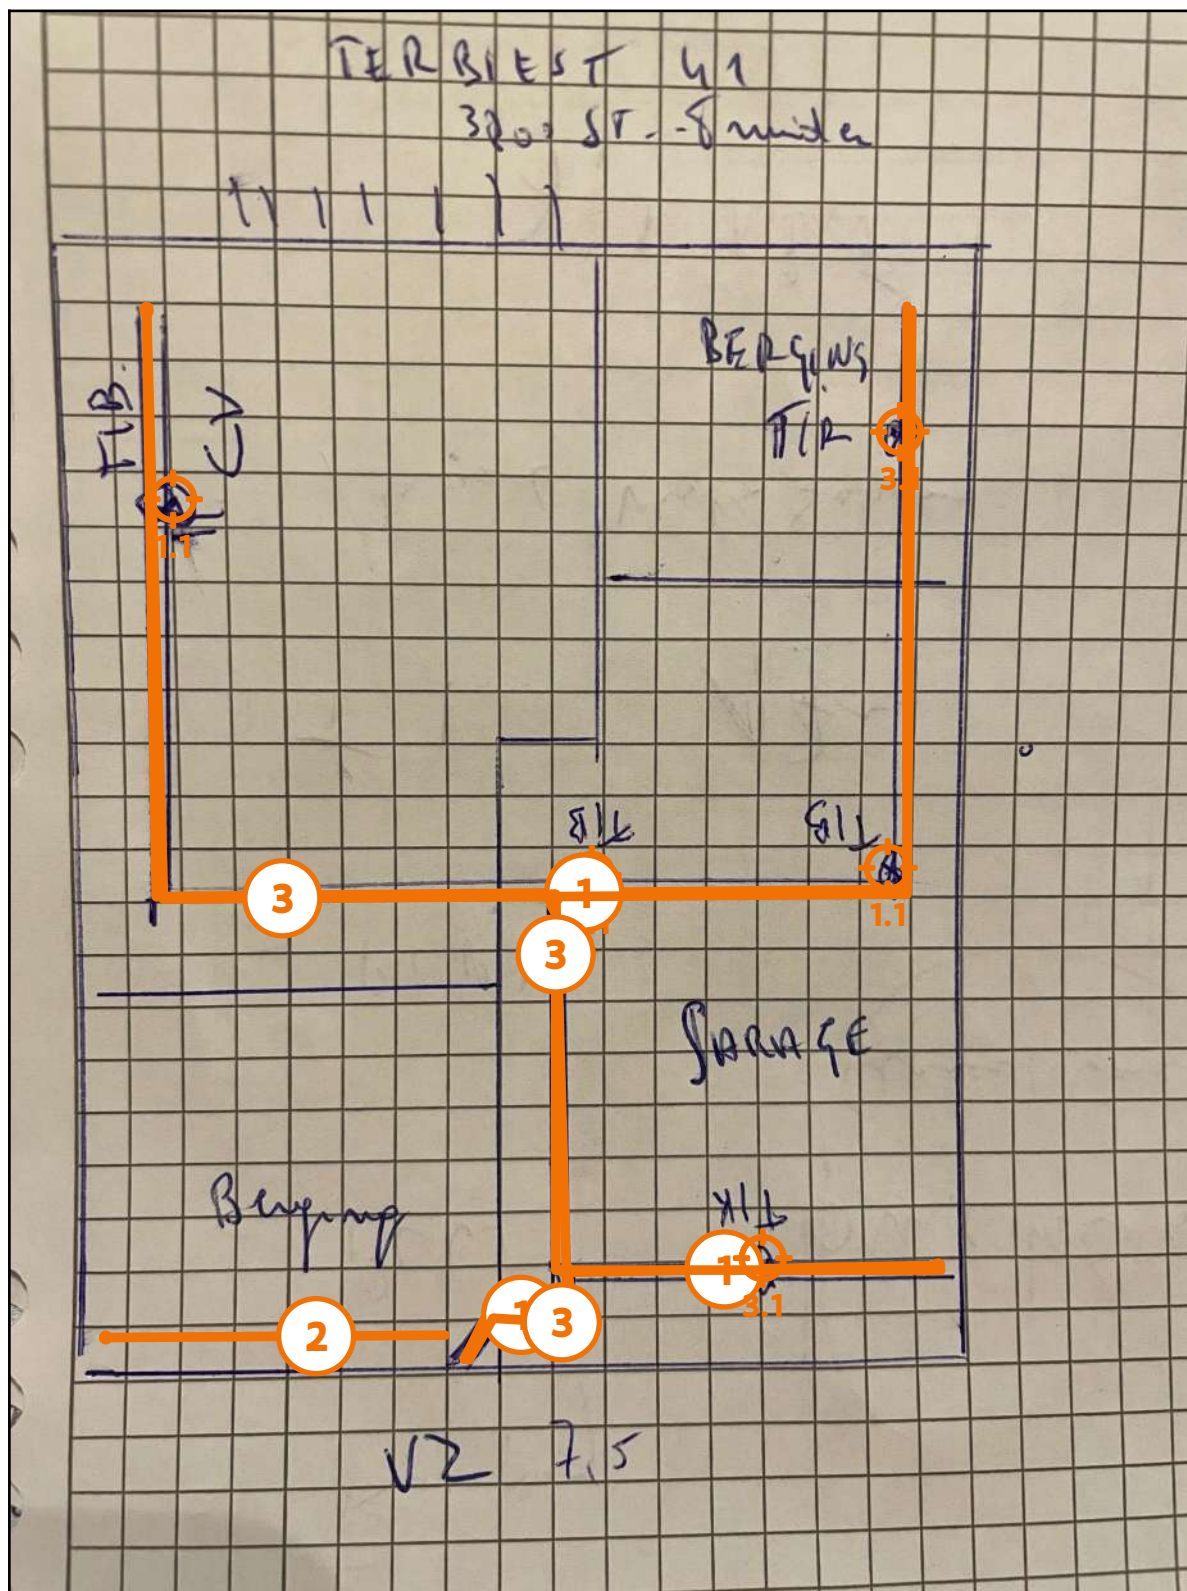
Plan 1.1: IMG_6761

1. Thermische isolatie kelder (bocht)	Asbestmateriaal	Verwijderen
1.1 Code: 23-9339-232-M04	Mengmonster	-
2. afvoerbuis kelder	Asbestmateriaal	Verwijderen
3. Thermische isolatie kelder (recht stuk)	Asbestmateriaal	Verwijderen
3.1 Code: 23-9339-232-M03	Mengmonster	-

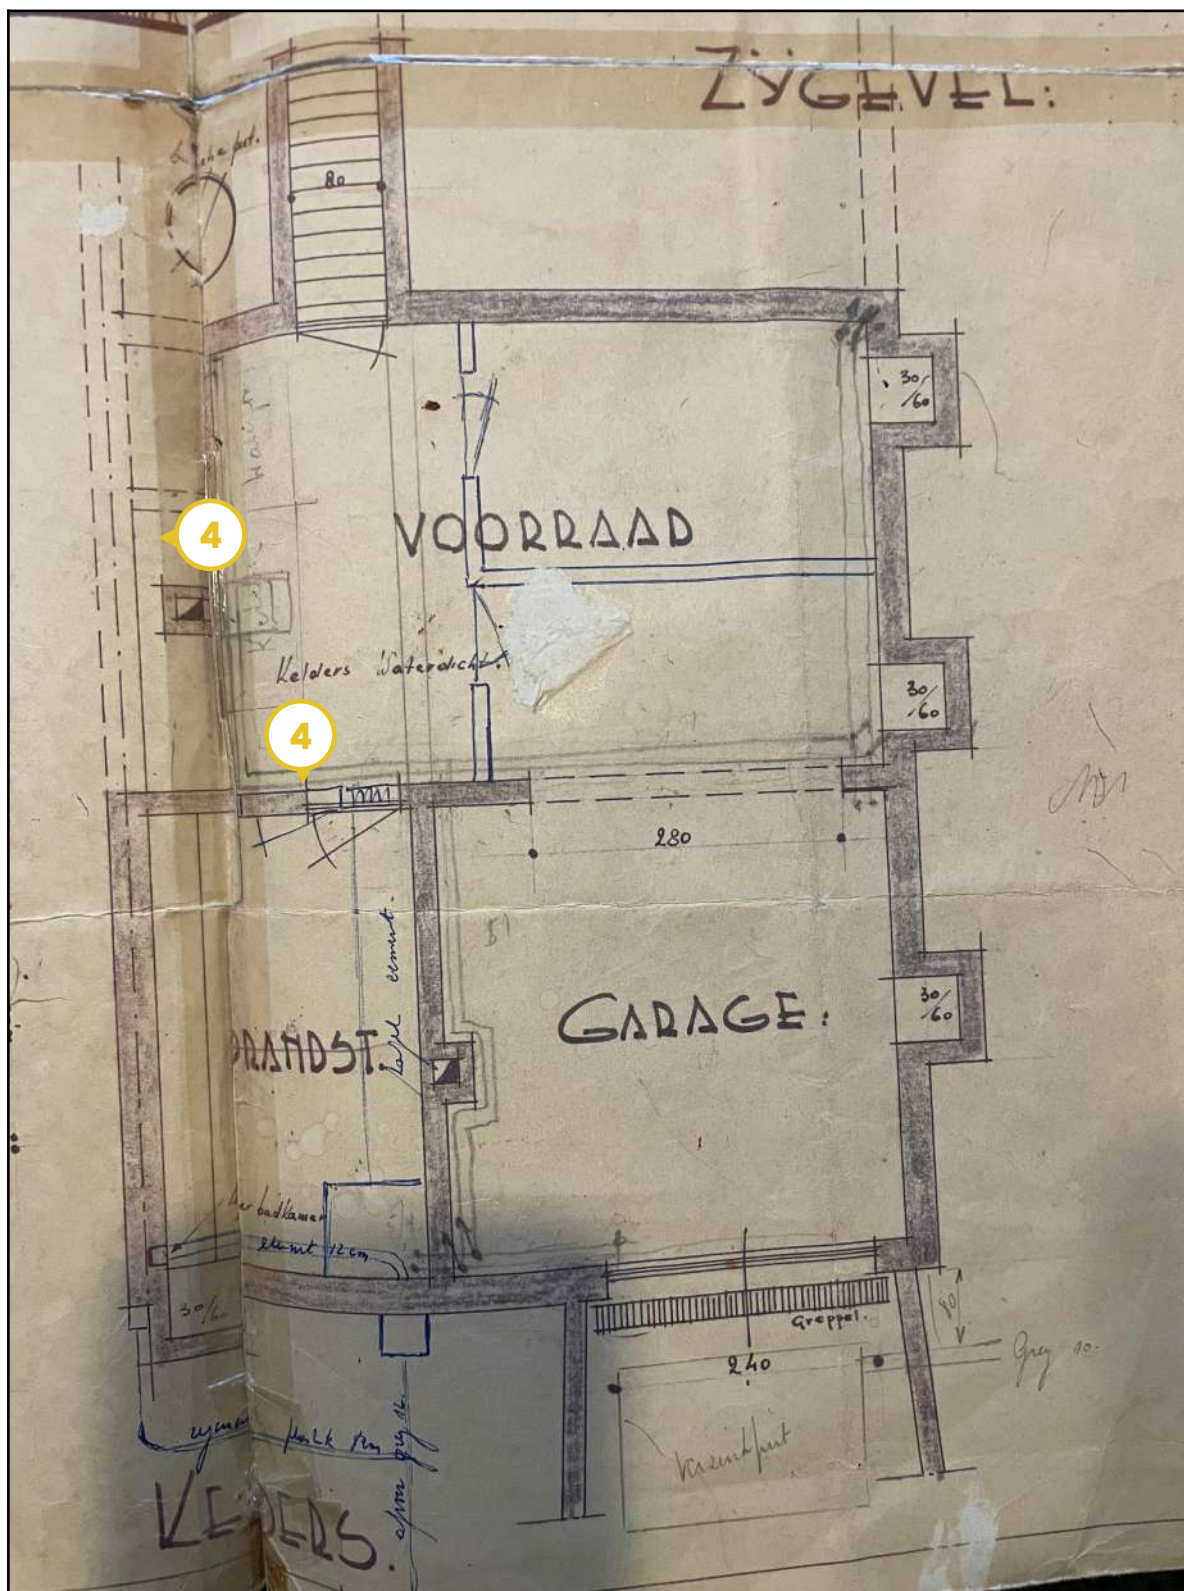
Plan 1.2: IMG_6722

4. bakeliet materiaal

Asbestmateriaal

Zorgvuldig beheren

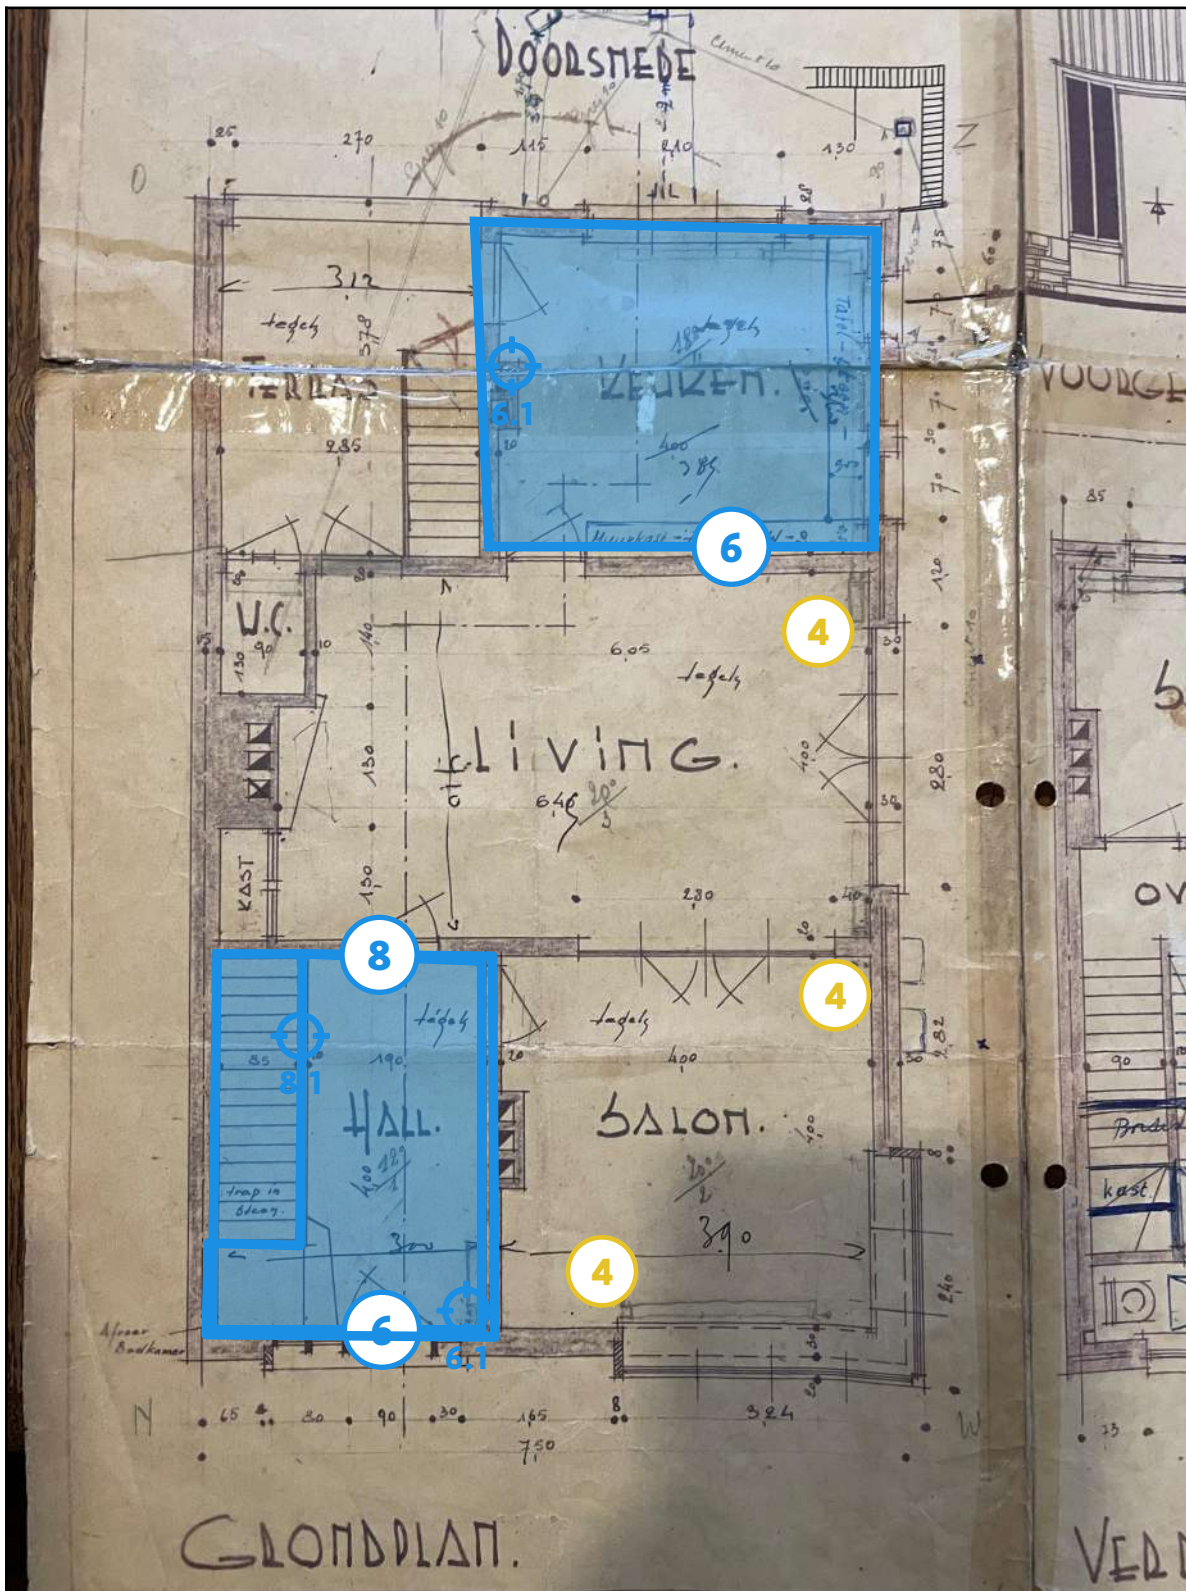
Plan 1.3: IMG_6720

4. bakeliet materiaal	Asbestmateriaal	Zorgvuldig beheren
6. pleister plafond	Geen asbest	-
6.1 Code: 23-9339-232-M02	Mengmonster	-
8. pleister wand	Geen asbest	-
8.1 Code: 23-9339-232-M01	Mengmonster	-

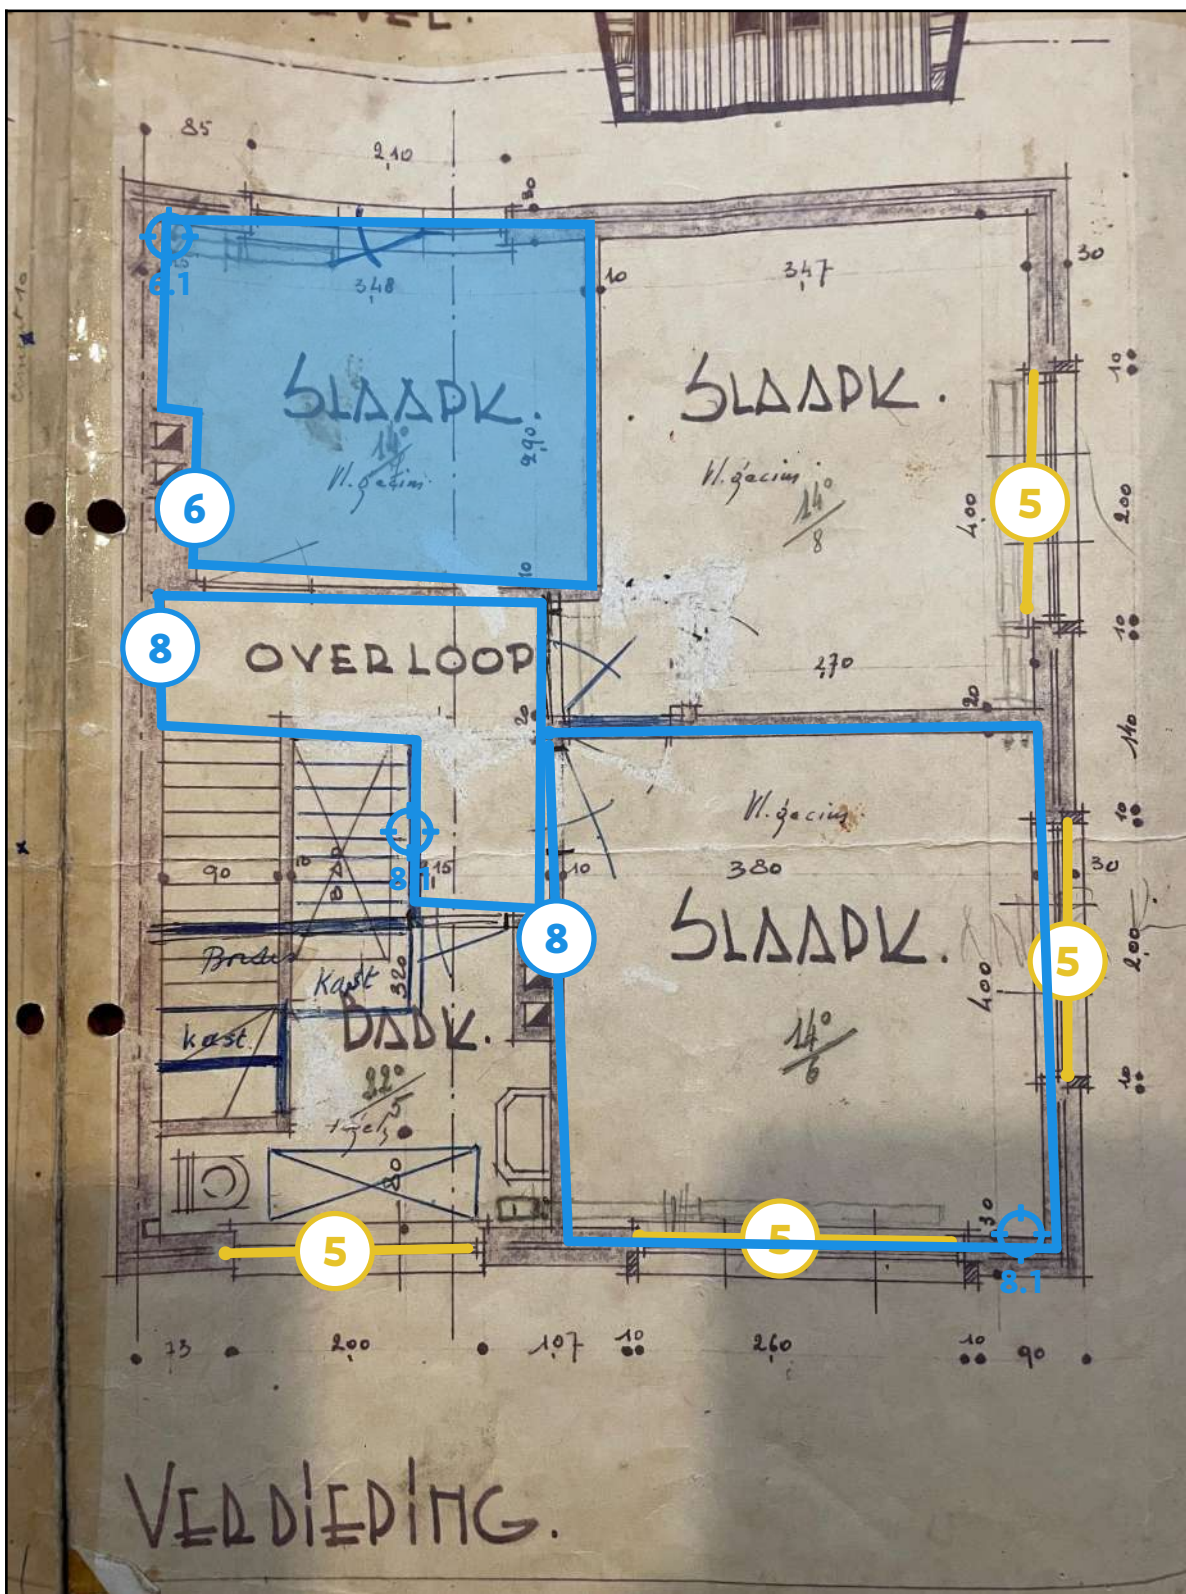
Plan 1.4: IMG_6721

5. massal vensterbanken	Asbestmateriaal	Zorgvuldig beheren
6. pleister plafond	Geen asbest	-
6.1 Code: 23-9339-232-M02	Mengmonster	-
8. pleister wand	Geen asbest	-
8.1 Code: 23-9339-232-M01	Mengmonster	-

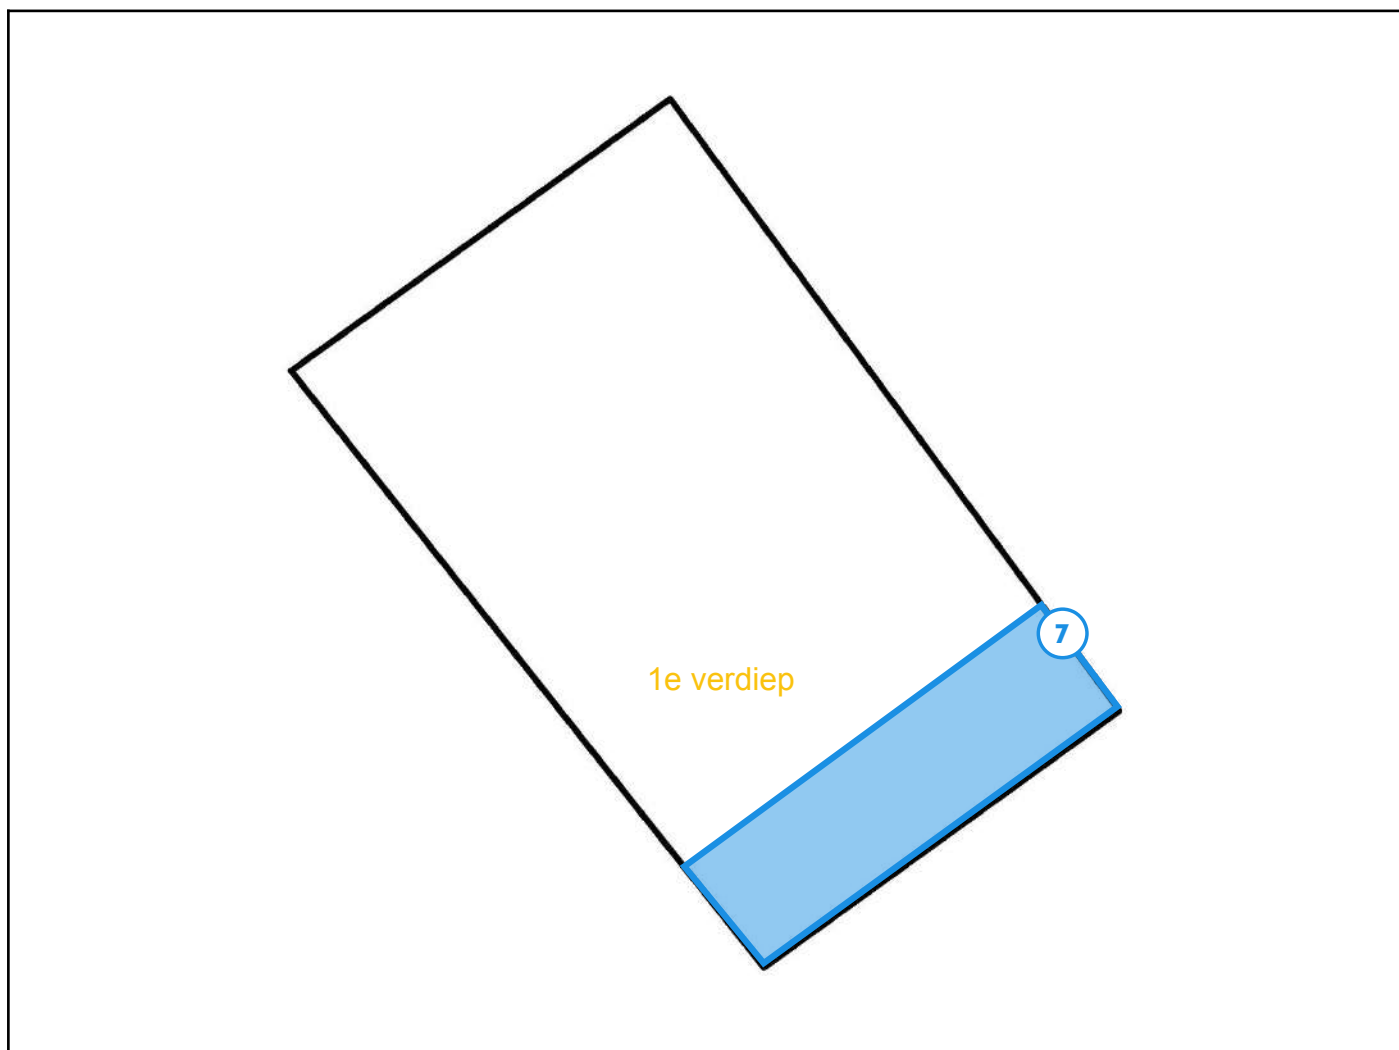
Plan 1.6: Hoofdgebouw plan

Beschrijving	Type	Actie
7. roofing	Geen asbest	-

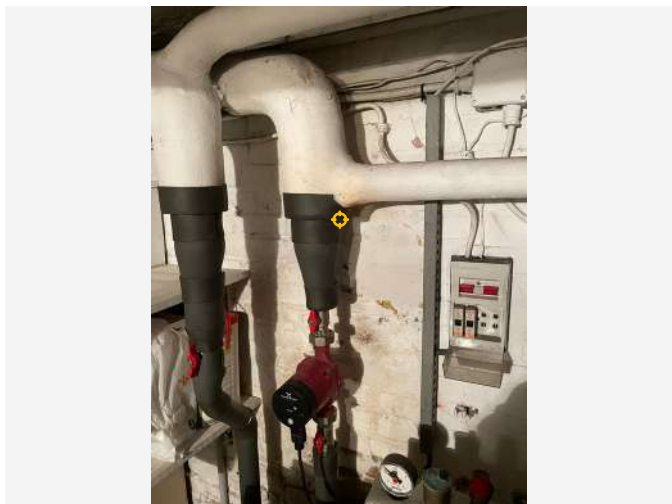
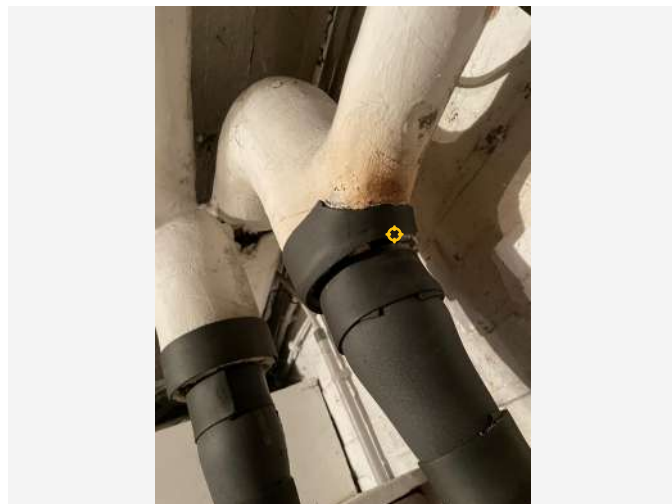
Het asbestmateriaal valt onder de mijlpaal van 2034.

Eindbeoordeling materiaalrisico	Verhoogd materiaalrisico en/of verhoogde kans op vezelvrijgave
---------------------------------	--

Gebondenheid	Categorie 2: niet-hechtgebonden met matrix
Asbestsoort (vezeltype)	Crocidoliet aanwezig
Asbestconcentratie	Hoog ($\geq 50\%$)
Afschermingsgraad van het gehele materiaal	Geheel of deels (ook) vrij aan de binnenlucht
Toestand van het materiaal	Onbeschadigd, niet verweerd

#	Type	Referentie	Resultaat
1.1	Mengmonster	23-9339-232-M04	Amosiet, Crocidoliet

Beschrijving	Thermische isolatie kelder (bocht)
Omgeving	Binnen
Primaire drager	HVAC infrastructuur en uitrusting
Asbestmateriaal	In-situ afwerkingslagen - Thermische isolatie
Bindmiddel van asbestmateriaal	Gips - kalk
Gebondenheid op basis van bindmiddel	Niet-hechtgebonden
Hoeveelheid (lengte - omtrek - dikte - aantal)	<ul style="list-style-type: none">17,00 m - 30,00 cm - 1,00 cm - 1 stuk

Verwijderen

- Zorg voor een veilig beheer. Vermijd het beschadigen van het asbestmateriaal. Controleer de toestand jaarlijks op wijzigingen.

- Hermetische zone (erkend asbestverwijderaar)
Hermetische zone (erkend asbestverwijderaar): Indien deze toepassing verwijderd wordt komen er asbesthoudende vezels vrij. Neem daarom bij verwijdering/werken contact op met een erkend verwijderaar.

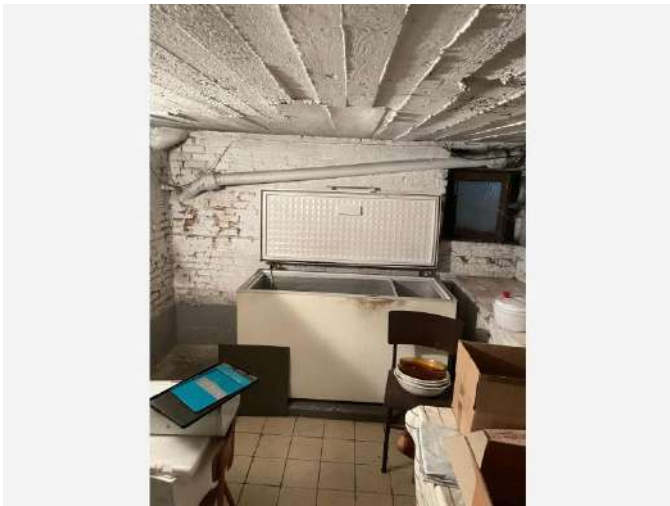
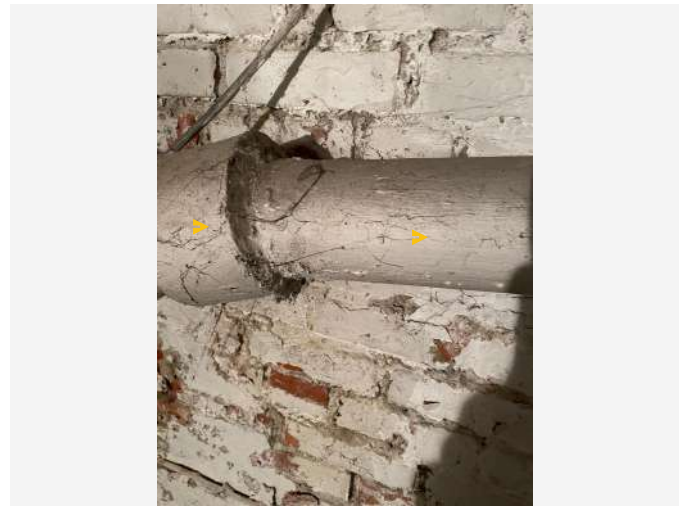
Het asbestmateriaal valt onder de mijlpaal van 2040.

Eindbeoordeling materiaalisico	Verhoogd materiaalisico en/of verhoogde kans op vezelvrijgave
--------------------------------	---

Gebondenheid	Categorie 1: hechtgebonden in oorsprong
Asbestsoort (vezeltype)	Crocidoliet aanwezig
Asbestconcentratie	Laag (< 50%)
Afschermingsgraad van het gehele materiaal	Geheel of deels (ook) vrij aan de binnenlucht
Toestand van het materiaal	Licht beschadigd, licht verweerd. Intact materiaal type Pical – asbestboard of categorie III 'gebondenheid'

Beschrijving	afvoerbuis kelder
Omgeving	Binnen
Primaire drager	Binnenwand
Asbestmateriaal	Buis, koker, leiding, pijp, doorvoer
Bindmiddel van asbestmateriaal	Cement
Gebondenheid op basis van bindmiddel	Hecht
Hoeveelheid (lengte - omtrek - dikte - aantal)	• 2,50 m - 30,00 cm - 2,00 cm - 1 stuk
Totaal volume	0,015 m ³

Eenvoudig bereikbaar	Ja
Bevestigingswijze	<ul style="list-style-type: none">• Verlijmd, ingegoten, versmeerd
Identificatiemethode	Vaststelling zonder monstername
Destructieve handeling voor identificatie	Nee
Opmerking	Afvoerbuis in de kelder, grenzend aan de voorgevel.

Verwijderen

- Zorg voor een veilig beheer. Vermijd het beschadigen van het asbestmateriaal. Controleer de toestand jaarlijks op wijzigingen.

- Eenvoudige handelingen: mag via doe-het-zelf of door werknemer(s) met opleidingsattest eenvoudige handelingen
Verwijder dit materiaal bij renovatie.
Gebruik FFP3-mondmasker, handschoenen, overall.
Materiaal niet gooien of breken.
Kijk op www.Limburg.net – asbest voor mogelijkheden en hulpmaatregelen van de overheid.

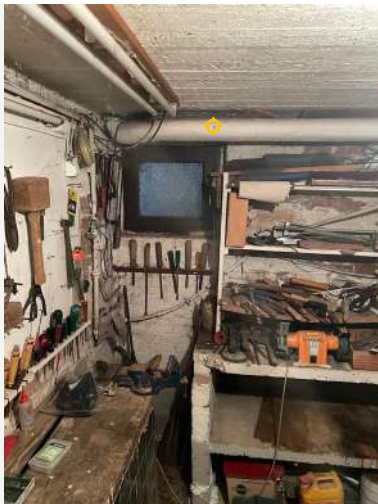
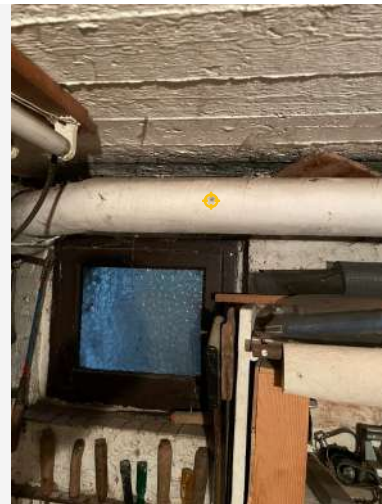
Het asbestmateriaal valt onder de mijlpaal van 2034.

Eindbeoordeling materiaalrisico	Verhoogd materiaalrisico en/of verhoogde kans op vezelvrijgave
---------------------------------	--

Gebondenheid	Categorie 2: niet-hechtgebonden met matrix
Asbestsoort (vezeltype)	Crocidoliet aanwezig
Asbestconcentratie	Hoog ($\geq 50\%$)
Afschermingsgraad van het gehele materiaal	Geheel of deels (ook) vrij aan de binnenlucht
Toestand van het materiaal	Onbeschadigd, niet verweerd

#	Type	Referentie	Resultaat
3.1	Mengmonster	23-9339-232-M03	Amosiet, Crocidoliet

Beschrijving	Thermische isolatie kelder (recht stuk)
Omgeving	Binnen
Primaire drager	HVAC infrastructuur en uitrusting
Asbestmateriaal	In-situ afwerkingslagen - Thermische isolatie
Bindmiddel van asbestmateriaal	Gips - kalk
Gebondenheid op basis van bindmiddel	Niet-hechtgebonden
Hoeveelheid (lengte - omtrek - dikte - aantal)	<ul style="list-style-type: none">17,00 m - 30,00 cm - 1,00 cm - 1 stuk

Verwijderen

- Zorg voor een veilig beheer. Vermijd het beschadigen van het asbestmateriaal. Controleer de toestand jaarlijks op wijzigingen.

- Hermetische zone (erkend asbestverwijderaar)
Hermetische zone (erkend asbestverwijderaar): Indien deze toepassing verwijderd wordt komen er asbesthoudende vezels vrij. Neem daarom bij verwijdering/werken contact op met een erkend verwijderaar.

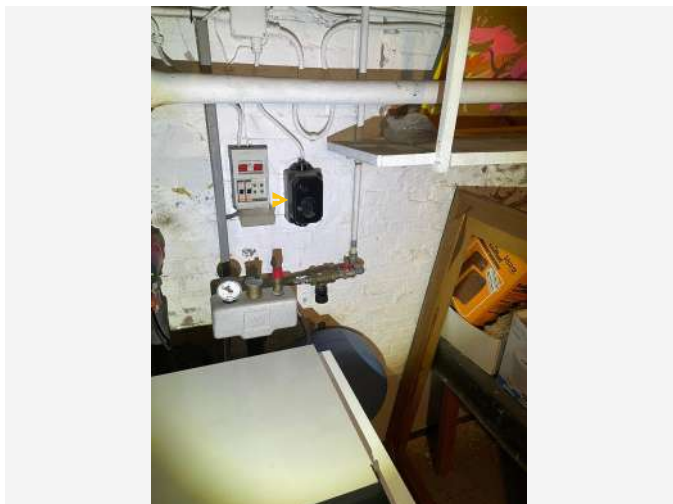
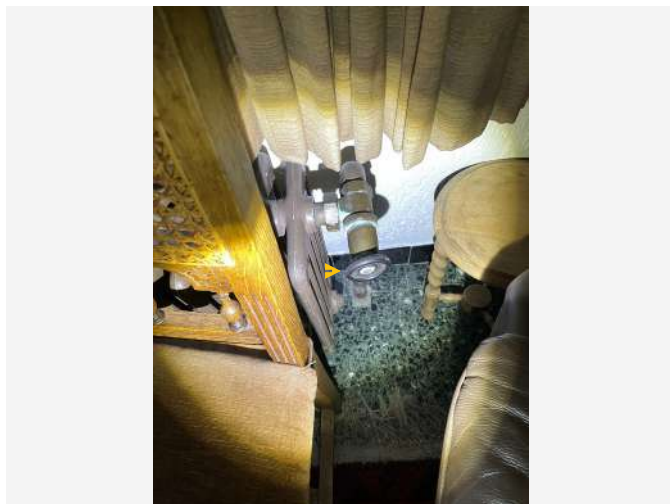
Eindbeoordeling materiaalrisico	Laag materiaalrisico en/of verlaagde kans op vezelvrijgave
---------------------------------	--

Gebondenheid	Categorie 1: hechtgebonden in oorsprong
Asbestsoort (vezeltype)	Crocidoliet aanwezig
Asbestconcentratie	Laag (< 50%)
Afschermingsgraad van het gehele materiaal	Geheel of deels (ook) vrij aan de binnenlucht
Toestand van het materiaal	Onbeschadigd, niet verweerd

Beschrijving	bakeliet materiaal
Omgeving	Binnen
Primaire drager	Binnenwand
Asbestmateriaal	Plaat, paneel, tablet - Type Bakeliet
Bindmiddel van asbestmateriaal	Kunststof of -hars
Gebondenheid op basis van bindmiddel	Hecht
Hoeveelheid (oppervlakte - dikte - aantal)	• 0,30 m ² - 2,00 cm - 1 stuk
Totaal volume	0,006 m ³

Eenvoudig bereikbaar	Ja
Bevestigingswijze	<ul style="list-style-type: none">• Geschroefd
Identificatiemethode	Vaststelling zonder monstername
Destructieve handeling voor identificatie	Nee
Opmerking	Bakeliet materiaal in de kelder en radiatorknoppen in o.a. de woonkamer..

Zorgvuldig beheren

- Zorg voor een veilig beheer. Vermijd het beschadigen van het asbestmateriaal. Controleer de toestand jaarlijks op wijzigingen.

- Eenvoudige handelingen: mag via doe-het-zelf of door werknemer(s) met opleidingsattest eenvoudige handelingen
Verwijder dit materiaal bij renovatie.
Gebruik FFP3-mondmasker, handschoenen, overall.
Materiaal niet gooien of breken.
Kijk op www.Limburg.net – asbest voor mogelijkheden en hulpmaatregelen van de overheid.

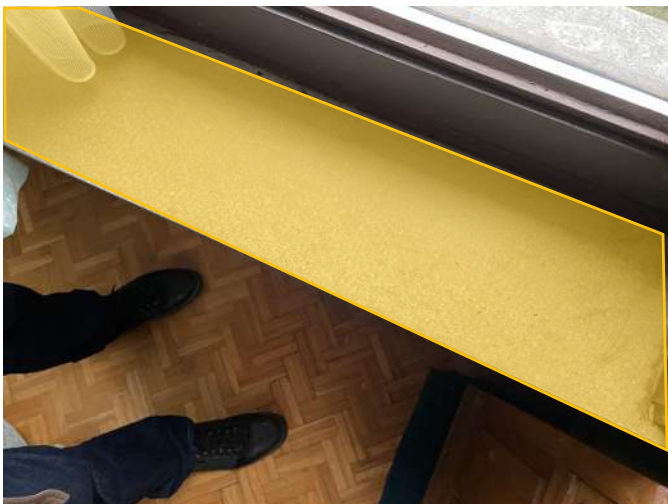
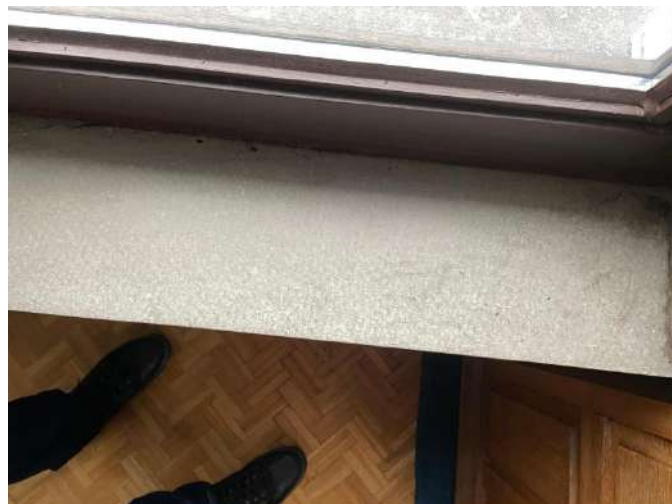
Eindbeoordeling materiaalrisico	Laag materiaalrisico en/of verlaagde kans op vezelvrijgave
---------------------------------	--

Gebondenheid	Categorie 1: hechtgebonden in oorsprong
Asbestsoort (vezeltype)	Alleen chrysotiel
Asbestconcentratie	Laag (< 50%)
Afschermingsgraad van het gehele materiaal	Geheel of deels (ook) vrij aan binnenluchtstromen
Toestand van het materiaal	Onbeschadigd, niet verweerd

Beschrijving	massal vensterbanken
Omgeving	Binnen
Primaire drager	Binnenwand
Asbestmateriaal	Plaat, paneel, tablet - Type Massal
Bindmiddel van asbestmateriaal	Kunststof of -hars
Gebondenheid op basis van bindmiddel	Hecht
Hoeveelheid (gewicht - aantal)	• 50,00 kg - 1 stuk
Totaal gewicht	50,00 kg
Eenvoudig bereikbaar	Ja

Zorgvuldig beheren

- Zorg voor een veilig beheer. Vermijd het beschadigen van het asbestmateriaal. Controleer de toestand jaarlijks op wijzigingen.

- Eenvoudige handelingen: mag via doe-het-zelf of door werknemer(s) met opleidingsattest eenvoudige handelingen
Verwijder dit materiaal bij renovatie.
Gebruik FFP3-mondmasker, handschoenen, overall.
Materiaal niet gooien of breken.
Kijk op www.Limburg.net – asbest voor mogelijkheden en hulpmaatregelen van de overheid.

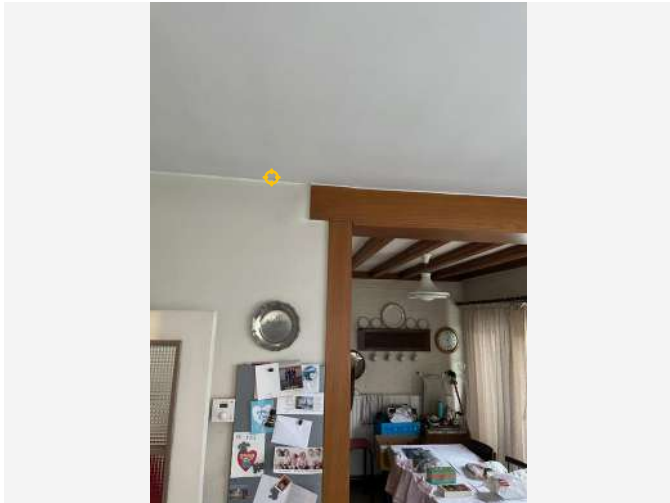
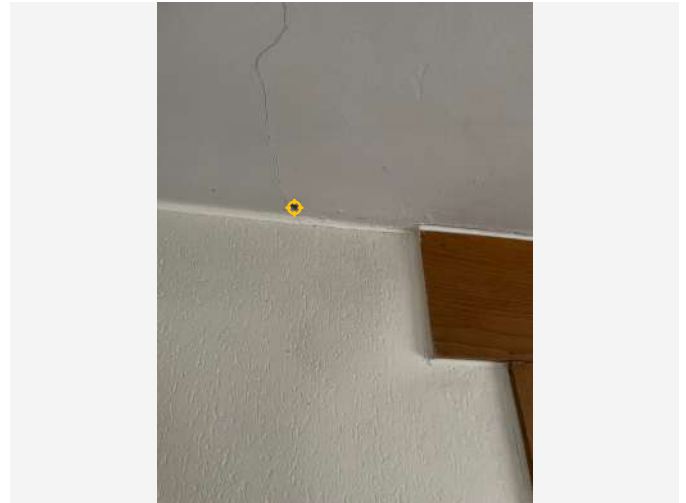
Fiche 6: pleister plafond

Geen asbest

#	Type	Referentie	Resultaat
6.1	Mengmonster	23-9339-232-M02	Geen asbest

Beschrijving	pleister plafond
Omgeving	Binnen
Primaire drager	Plafond

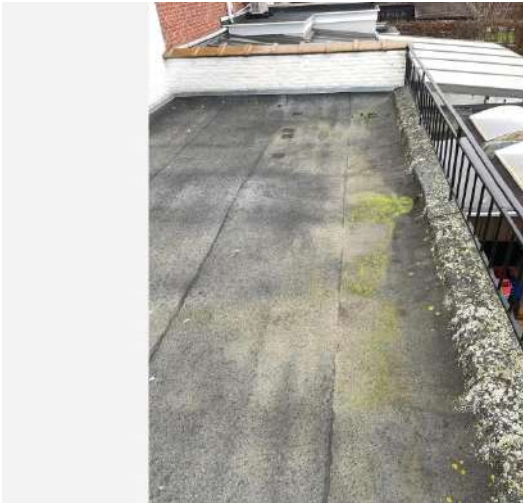
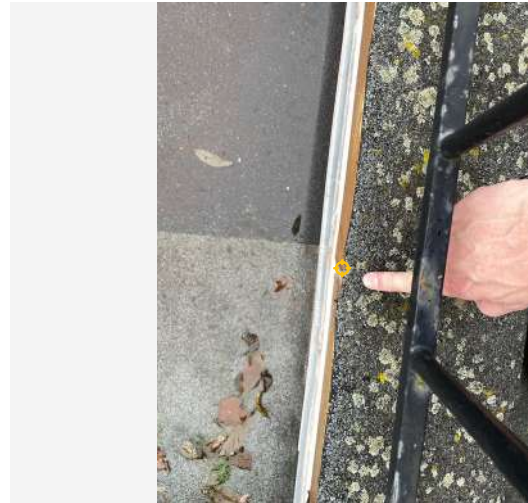
Geen asbest

#	Type	Referentie	Resultaat
7.1	Puntmonster	23-9339-232-M05	Geen asbest

Beschrijving	roofing
Omgeving	Buiten
Primaire drager	Plat dak
Bindmiddel van materiaal	Bitumen (roofing, teer, asfalt)

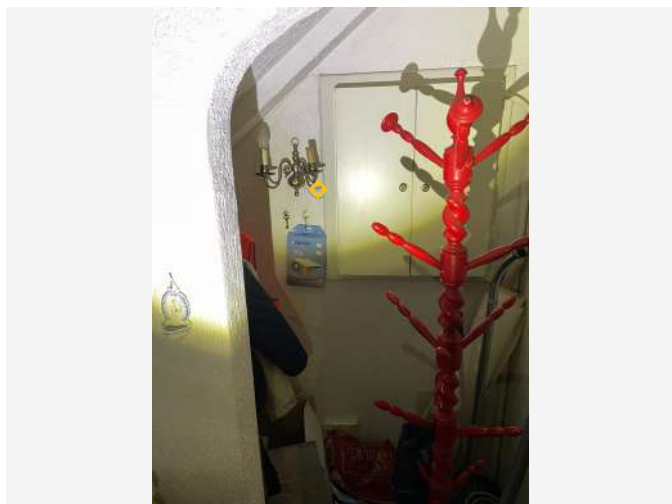
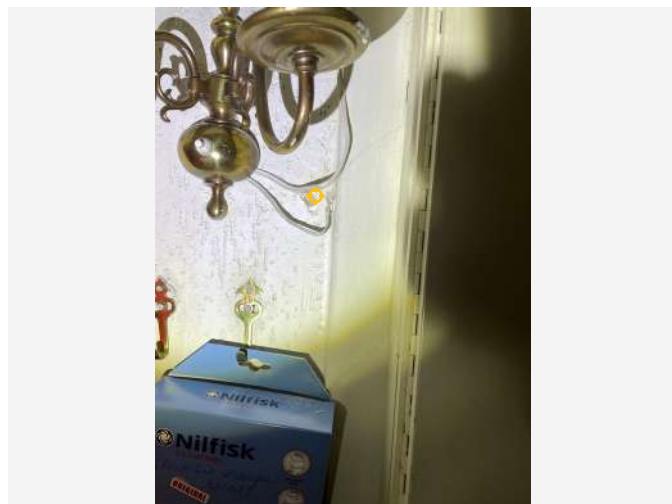
Fiche 8: pleister wand

Geen asbest

#	Type	Referentie	Resultaat
8.1	Mengmonster	23-9339-232-M01	Geen asbest

Beschrijving	pleister wand
Omgeving	Binnen
Primaire drager	Binnenwand
