Asbestinventarisatetest

Rijkswachtstraat 1, 3440 Zoutleeuw

Attestnummer : 20231027-000165.000

Uitgegeven op : 27.10.2023

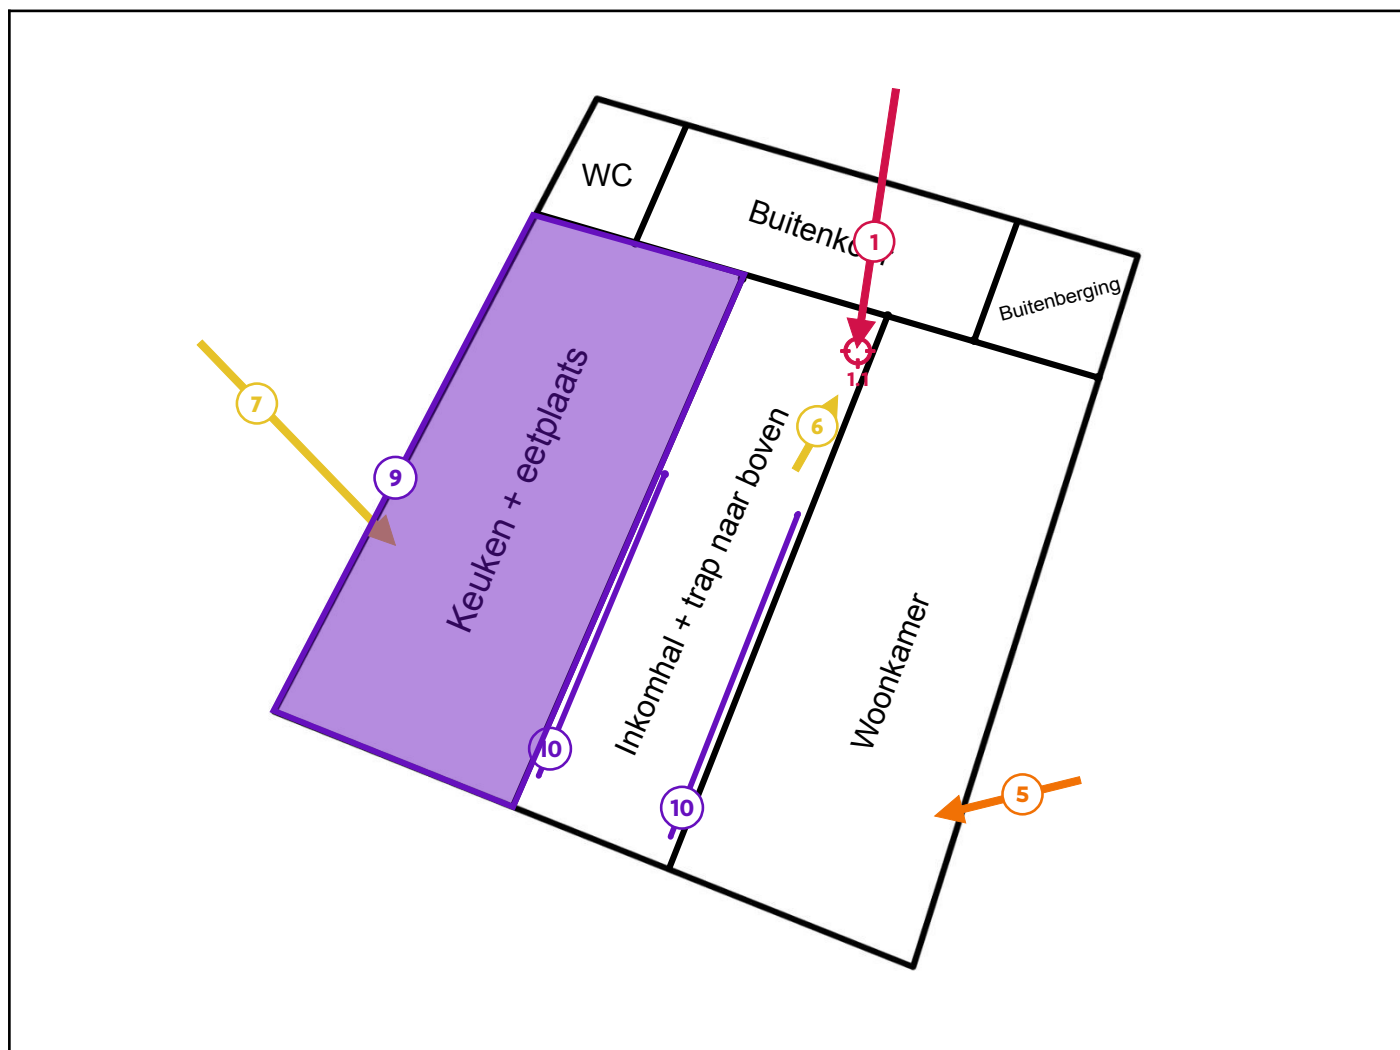
Plan 1.1: Plan gelijkvloers

Beschrijving	Type	Actie
1. Picalplaat onder trap	Asbestmateriaal	Dringend verwijderen
1.1 Code: 001	Puntmonster	-
5. Schouw plaatje in woonkamer	Asbestmateriaal	Verwijderen
6. Schakelaars uit bakeliet	Asbestmateriaal	Zorgvuldig beheren
7. Schouwafwerking in massal (zwart)	Asbestmateriaal	Zorgvuldig beheren
9. Verlaagde plafonds	Advies	-
10. Lambrisering inkomhal	Advies	-

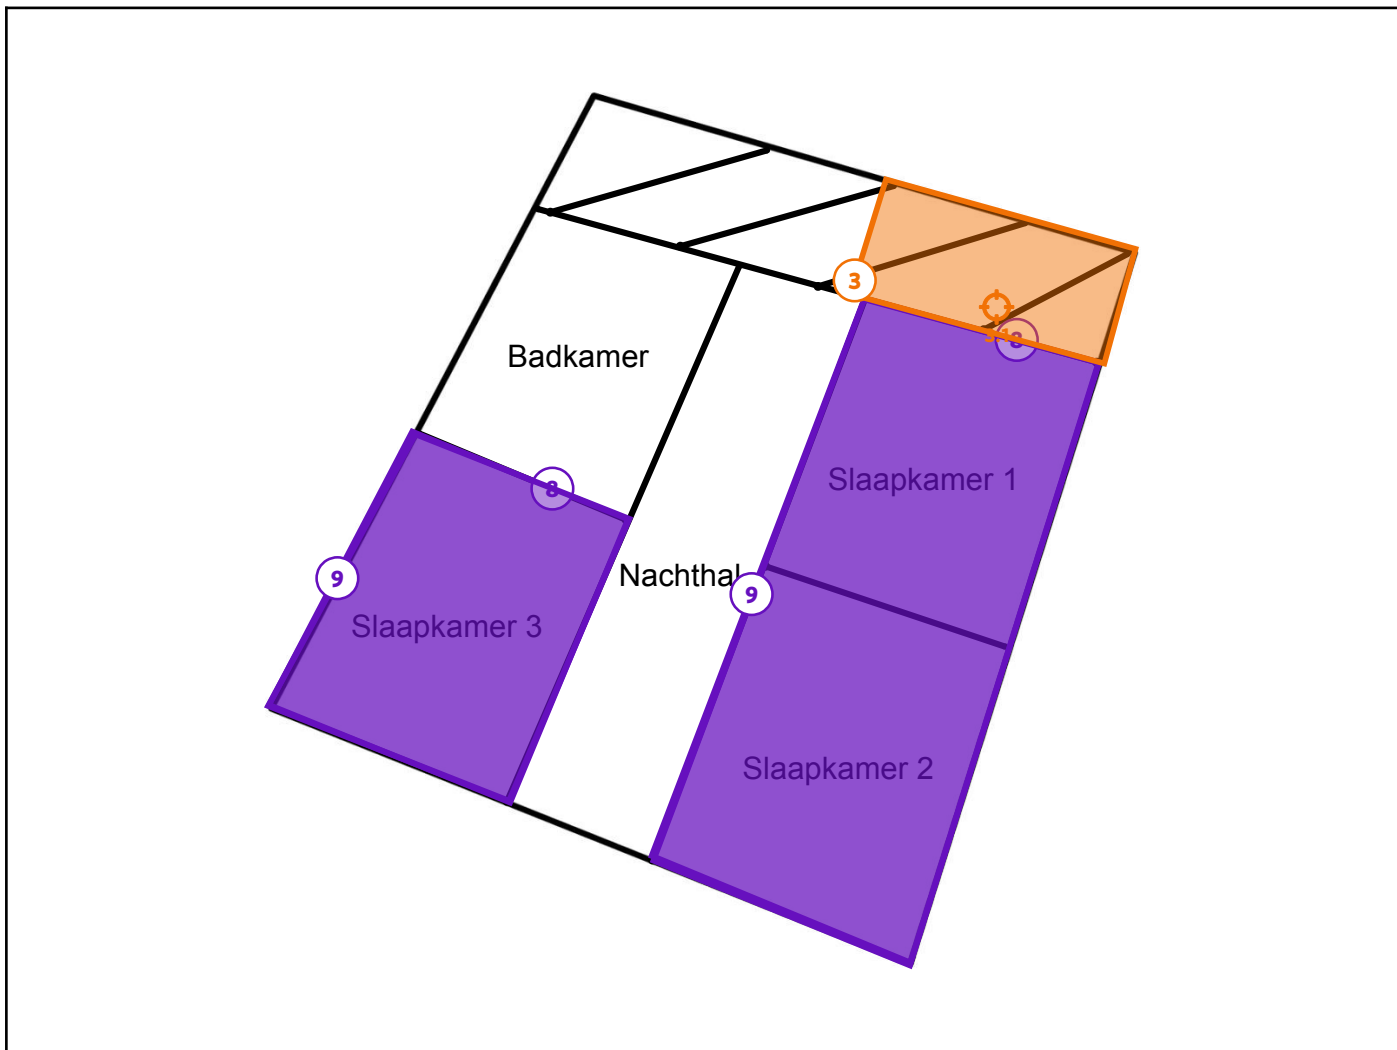
Plan 1.2: Plan eerste verdieping

Beschrijving	Type	Actie
3. Roofing plat dak	Asbestmateriaal	Verwijderen
3.1 Code: 005	Puntmonster	-
8. Vloerzeil slaapkamers	Advies	-
9. Verlaagde plafonds	Advies	-

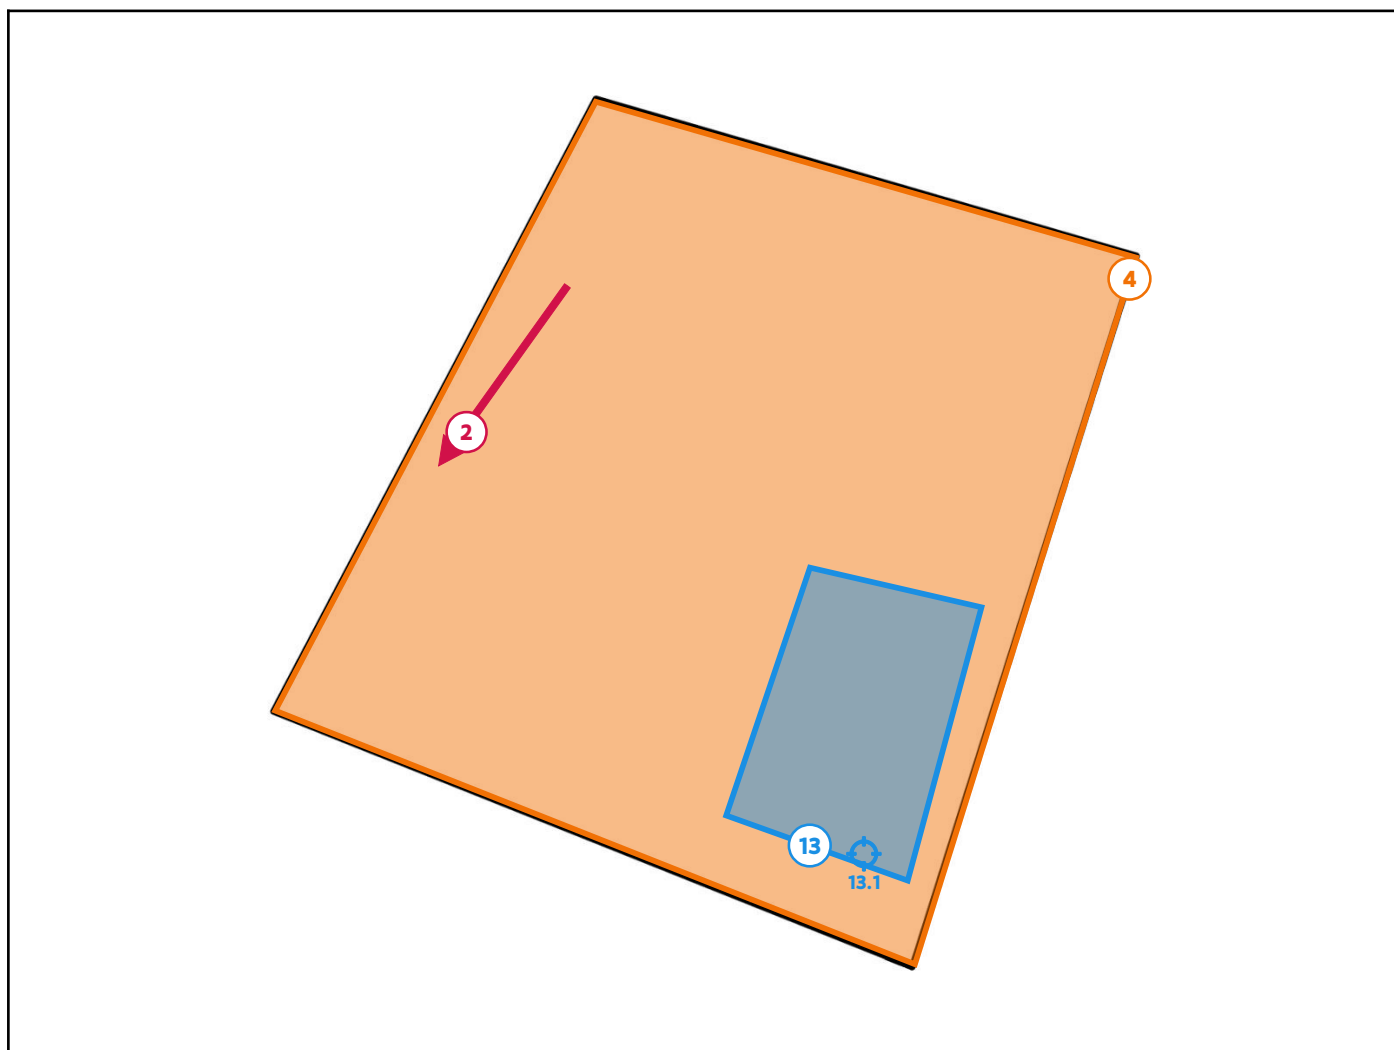
Plan 1.3: Plan zolder

Beschrijving	Type	Actie
2. Rookafvoer op zolder	Asbestmateriaal	Dringend verwijderen
4. Onderdak	Asbestmateriaal	Verwijderen
13. Vloerzeil zolder	Geen asbest	-
13.1 Code: 003	Puntmonster	-

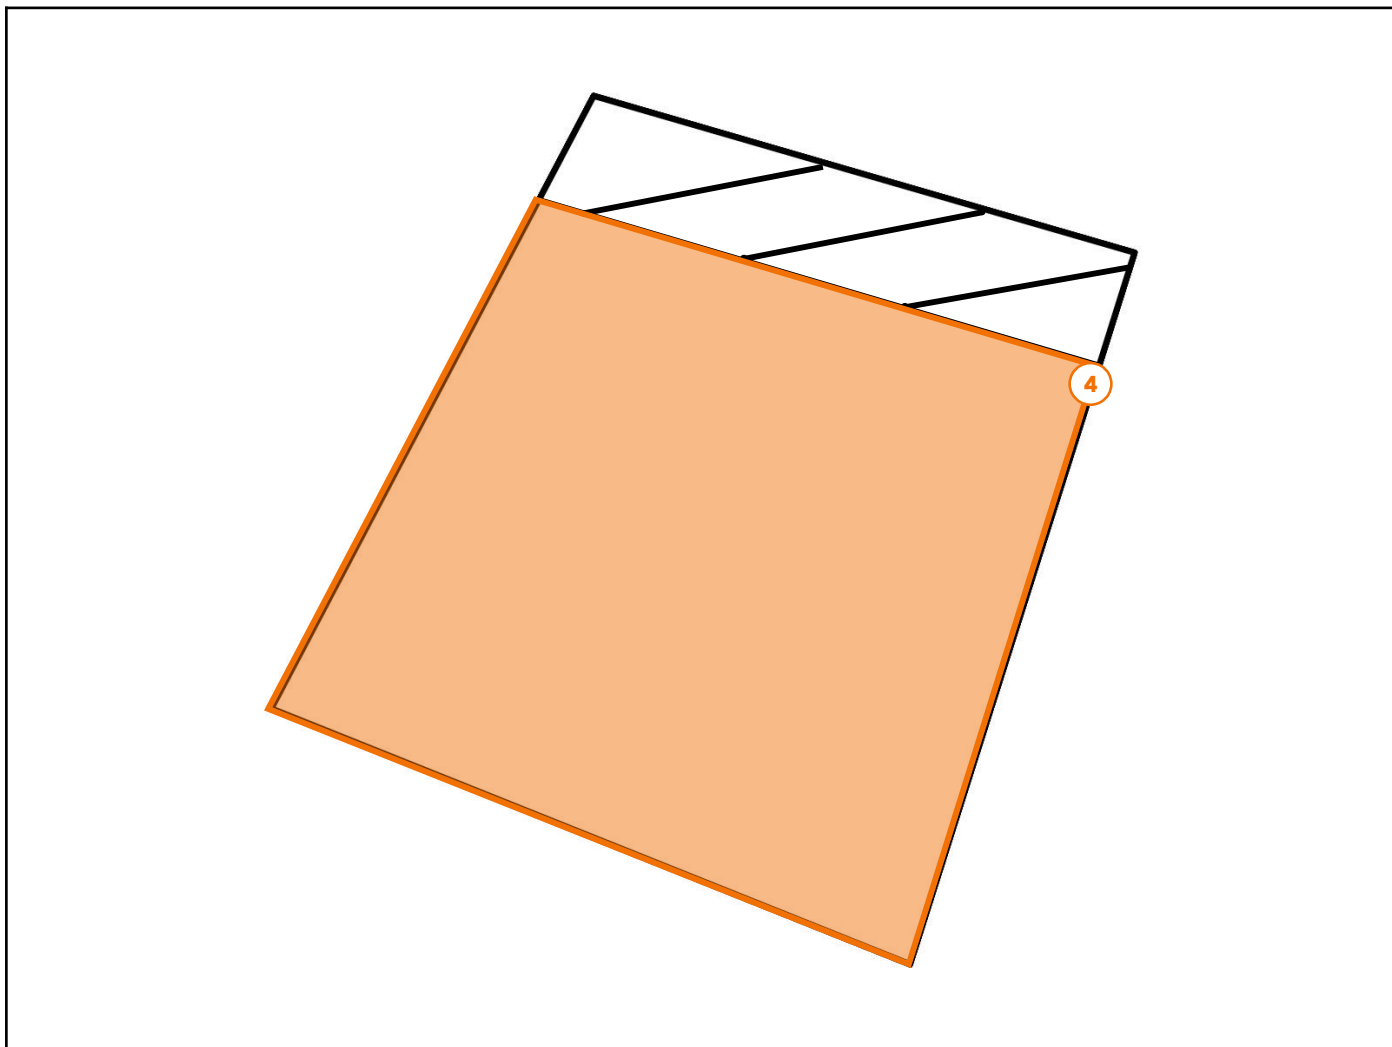
Plan 1.6: Dak plan

Beschrijving	Type	Actie
4. Onderdak	Asbestmateriaal	Verwijderen

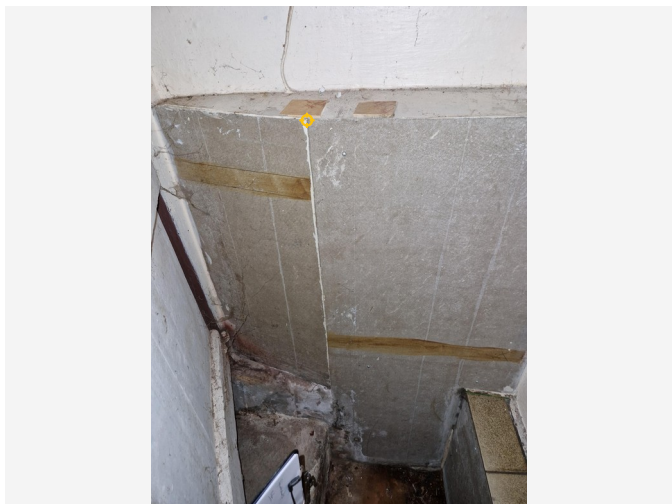
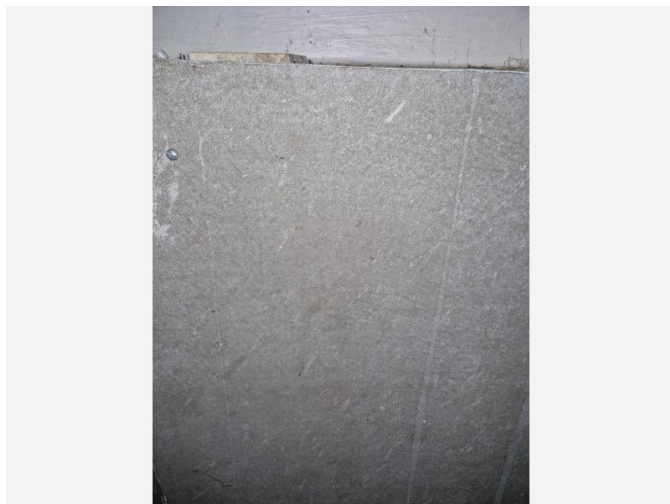
Eindbeoordeling materiaalrisico	Hoog materiaalrisico en/of hoge kans op vezelvrijgave
---------------------------------	---

Gebondenheid	Categorie 2: niet-hechtgebonden met matrix
Asbestsoort (vezeltype)	Alleen chrysotiel
Asbestconcentratie	Hoog ($\geq 50\%$)
Afschermingsgraad van het gehele materiaal	Geheel of deels (ook) vrij aan de binnenlucht
Toestand van het materiaal	Matig beschadigd, matig verweerd

#	Type	Referentie	Resultaat
1.1	Puntmonster	001	Chrysotiel

Beschrijving	Picalplaat onder trap
Omgeving	Binnen
Primaire drager	Binnenwand
Asbestmateriaal	Plaat, paneel, tablet - Type Pical
Bindmiddel van asbestmateriaal	Calciumsilicaat (brandwerend - Pical)
Gebondenheid op basis van bindmiddel	Niet-hechtgebonden
Hoeveelheid (oppervlakte - dikte - aantal)	• 4,00 m ² - 2,00 cm - 1 stuk
Totaal volume	0,08 m ³

- Verwijder dit asbestmateriaal zo snel mogelijk. Volg de toestand goed op.

- Hermetische zone (erkend asbestverwijderaar)
Picalplaat dient verwijderd te worden via de hermetisch afgesloten zone, enkel door een erkend asbestverwijderaar.

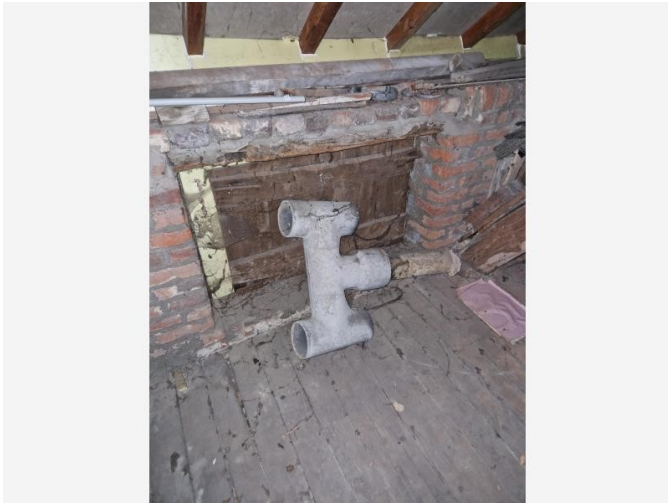
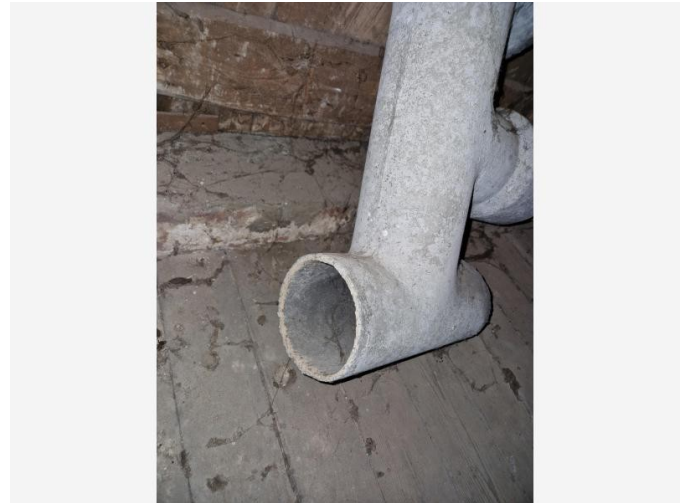
Beschrijving	Rookafvoer op zolder
Type afvalstof	Betreft stock-voorraad of gedemonteerde asbestmaterialen
Aanwezige resten	Gedemonteerd rookafvoerkanaal op zolder
Omgeving	Binnen
Primaire drager	Gedemonteerd of buitengebruik gesteld materiaal
Asbestmaterialen	<ul style="list-style-type: none">Rookgaskanaal
Bindmiddel van asbestmateriaal	Cement
Gebondenheid op basis van bindmiddel	Hecht
Hoeveelheid (gewicht - aantal)	<ul style="list-style-type: none">5,00 kg - 1 stuk
Totaal gewicht	5,00 kg
Eenvoudig bereikbaar	Ja
Identificatiemethode	Vaststelling zonder monsternamen
Opmerking	De hoeveelheid is op locatie bij benadering ingeschat en is geen bestekhoeveelheid.

- Verwijder het asbestafval.

- Eenvoudige handelingen: mag via doe-het-zelf of door werknemer(s) met opleidingsattest eenvoudige handelingen
U kunt het asbesthoudend afval afvoeren naar het recyclagepark. U dient het te verpakken in een dubbele plastic zak, een asbestzak of aangepaste asbestfolie. Zo vermijdt u stofvorming en breuken tijdens het transport. Met het asbestafval kunt u ook terecht bij een geregistreerde asbestinzamelaar. Deze komt langs om het afval op te halen en af te voeren naar een vergunde verwerkingsinstallatie. Dit is vooral interessant voor grotere hoeveelheden asbestafval. U kunt ook kiezen voor een ophaling door de gemeente. De ophaling gebeurt met aangepaste asbestzakken of containers met een bigbag.

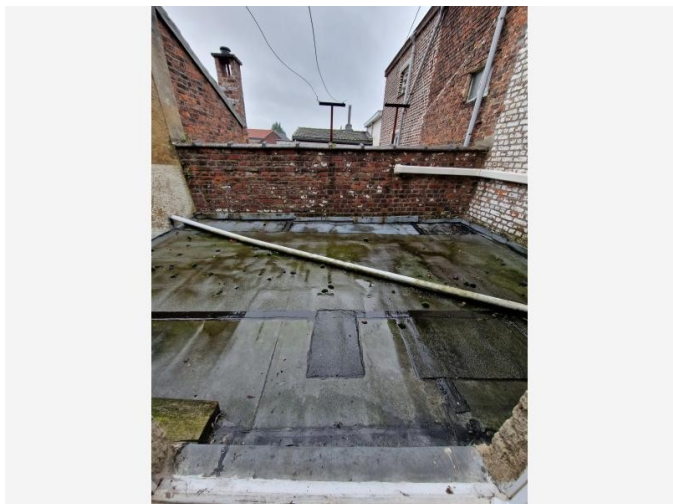
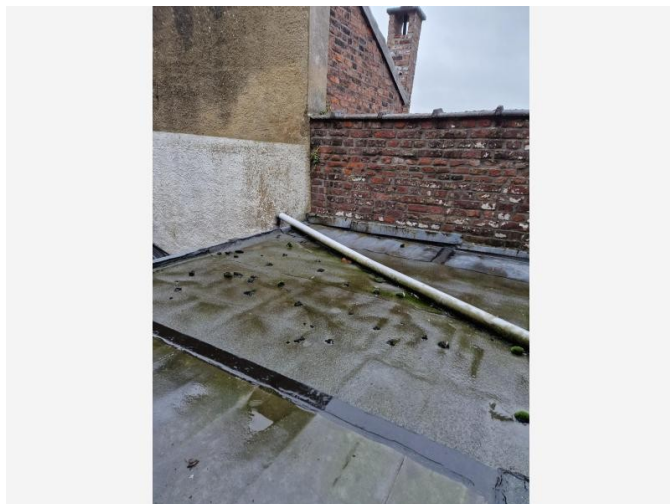
Eindbeoordeling materiaalrisico	Verhoogd materiaalrisico en/of verhoogde kans op vezelvrijgave
---------------------------------	--

Gebondenheid	Categorie 1: hechtgebonden in oorsprong
Asbestsoort (vezeltype)	Alleen chrysotiel
Asbestconcentratie	Laag (< 50%)
Afschermingsgraad van het gehele materiaal	Geheel of deels vrij aan de buitenlucht
Toestand van het materiaal	Matig beschadigd, matig verweerd

#	Type	Referentie	Resultaat
3.1	Puntmonster	005	Chrysotiel

Beschrijving	Roofing plat dak
Omgeving	Buiten
Primaire drager	Plat dak
Asbestmateriaal	Dak- en gevelbekleding - Roofing
Bindmiddel van asbestmateriaal	Bitumen (roofing, teer, asfalt)
Gebondenheid op basis van bindmiddel	Hecht
Hoeveelheid (oppervlakte - aantal)	• 15,00 m ² - 1 stuk

- Verwijder dit asbestmateriaal zo snel mogelijk. Volg de toestand goed op.
- Hemelwater dat afspoelt van asbestcement daken of gevels kan asbestdeeltjes bevatten. Gebruik het enkel voor gesloten circuits (bv. spoelen toiletten). Reinig na het vervangen van het dak of de gevel de dakgoten en regenwaterput of -ton om asbesthoudend sediment of slib te verwijderen

- Eenvoudige handelingen: mag via doe-het-zelf of door werknemer(s) met opleidingsattest eenvoudige handelingen
Mag verwijderd worden met eenvoudige handelingen mits geen derden aanwezig en de verwijdering geen aanleiding geeft tot wijziging van de toestand.

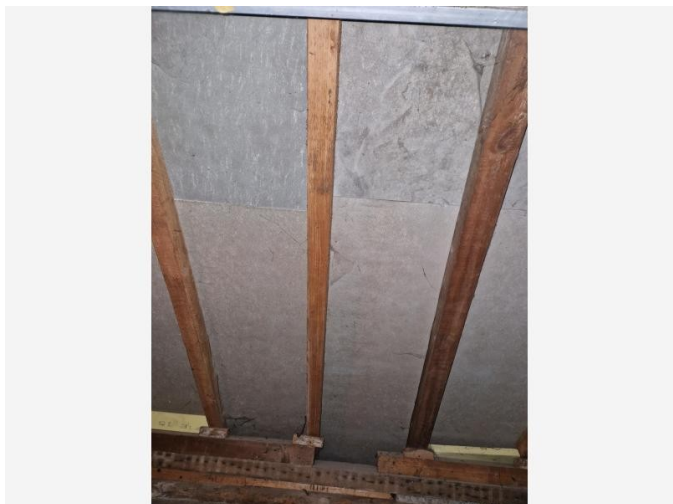
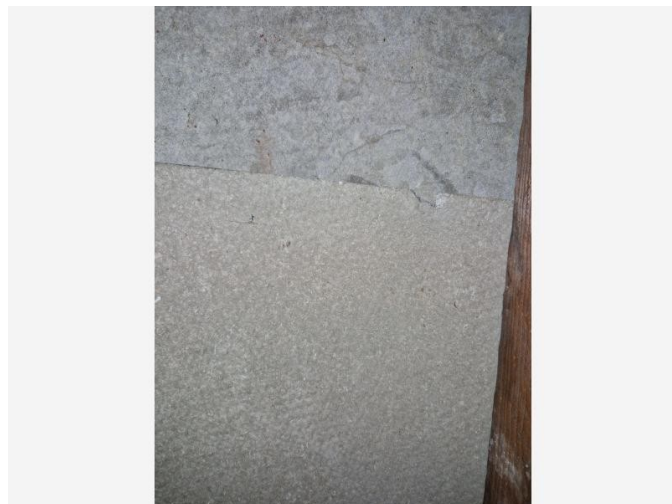
Eindbeoordeling materiaalrisico	Verhoogd materiaalrisico en/of verhoogde kans op vezelvrijgave
---------------------------------	--

Gebondenheid	Categorie 1: hechtgebonden in oorsprong
Asbestsoort (vezeltype)	Amfibool aanwezig, uitgezonderd crocidoliet
Asbestconcentratie	Laag (< 50%)
Afschermingsgraad van het gehele materiaal	Geheel of deels (ook) vrij aan de binnenlucht
Toestand van het materiaal	Matig beschadigd, matig verweerd

Beschrijving	Onderdak
Omgeving	Binnen
Primaire drager	Schuin dak
Asbestmateriaal	Dak- en gevelbekleding - Plaat
Bindmiddel van asbestmateriaal	Cement
Gebondenheid op basis van bindmiddel	Hecht
Hoeveelheid (oppervlakte - dikte - aantal)	• 100,00 m ² - 1,00 cm - 1 stuk
Totaal volume	1,00 m ³

- Verwijder dit asbestmateriaal zo snel mogelijk. Volg de toestand goed op.

- Eenvoudige handelingen: mag via doe-het-zelf of door werknemer(s) met opleidingsattest eenvoudige handelingen
Het onderdak kan verwijderd worden met eenvoudige handelingen. U kunt het asbesthoudend afval afvoeren naar het recyclagepark. U dient het te verpakken in een dubbele plastic zak, een asbestzak of aangepaste asbestfolie. Zo vermijdt u stofvorming en breuken tijdens het transport. Met het asbestafval kunt u ook terecht bij een geregistreerde asbestinzamelaar. Deze komt langs om het afval op te halen en af te voeren naar een vergunde verwerkingsinstallatie. Dit is vooral interessant voor grotere hoeveelheden asbestafval. U kunt ook kiezen voor een ophaling door de gemeente. De ophaling gebeurt met aangepaste asbestzakken of containers met een bigbag.

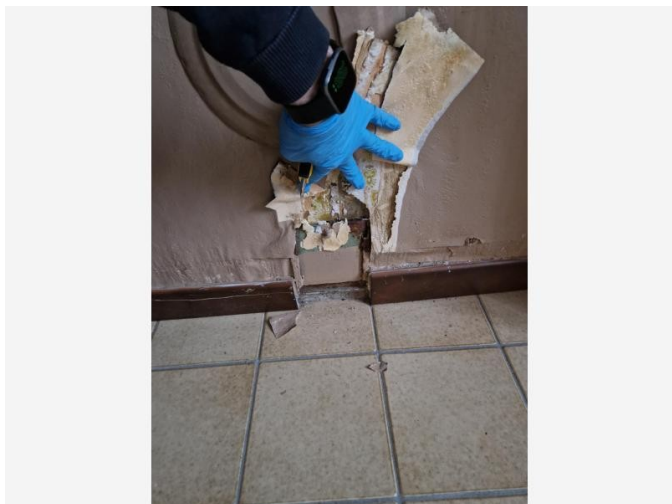
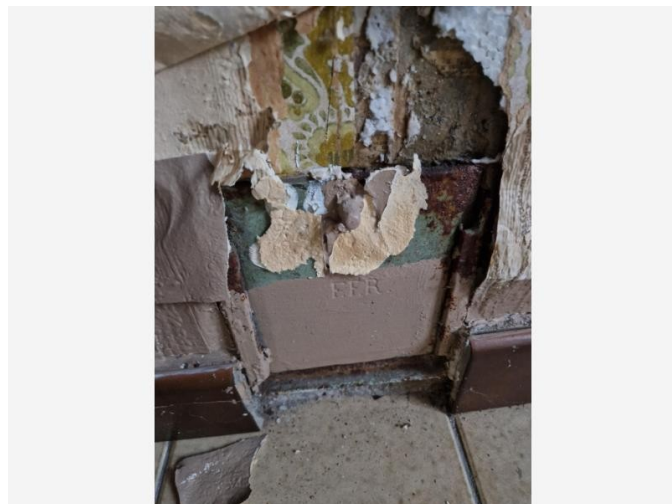
Eindbeoordeling materiaalrisico	Verhoogd materiaalrisico en/of verhoogde kans op vezelvrijgave
---------------------------------	--

Gebondenheid	Categorie 1: hechtgebonden in oorsprong
Asbestsoort (vezeltype)	Crocidoliet aanwezig
Asbestconcentratie	Laag (< 50%)
Afschermingsgraad van het gehele materiaal	Geheel of deels (ook) vrij aan de binnenlucht
Toestand van het materiaal	Licht beschadigd, licht verweerd. Intact materiaal type Pical – asbestboard of categorie III 'gebondenheid'

Beschrijving	Schouw plaatje in woonkamer
Omgeving	Binnen
Primaire drager	HVAC infrastructuur en uitrusting
Asbestmateriaal	Brandwerende afsluiting (prefab geheel) - (vlinder)klep
Bindmiddel van asbestmateriaal	Cement
Gebondenheid op basis van bindmiddel	Hecht
Hoeveelheid (gewicht - aantal)	<ul style="list-style-type: none"> 0,10 kg - 1 stuk
Totaal gewicht	0,10 kg
Eenvoudig bereikbaar	Ja
Bevestigingswijze	<ul style="list-style-type: none"> Geklemd

- Zorg voor een veilig beheer. Vermijd het beschadigen van het asbestmateriaal. Controleer de toestand jaarlijks op wijzigingen.

- Eenvoudige handelingen: mag via doe-het-zelf of door werknemer(s) met opleidingsattest eenvoudige handelingen
Deze toepassing kan met eenvoudige handelingen verwijderd worden door een doe-het-zelver of een professional die beschikt over het opleidingsattest 'Asbestverwijdering eenvoudige handelingen'. Bij het verwijderen moet steeds rekening worden gehouden met alle milieu- en veiligheidsvoorschriften.

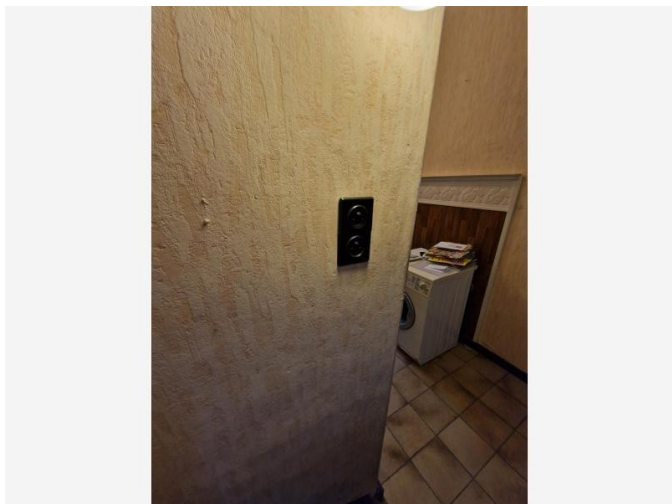
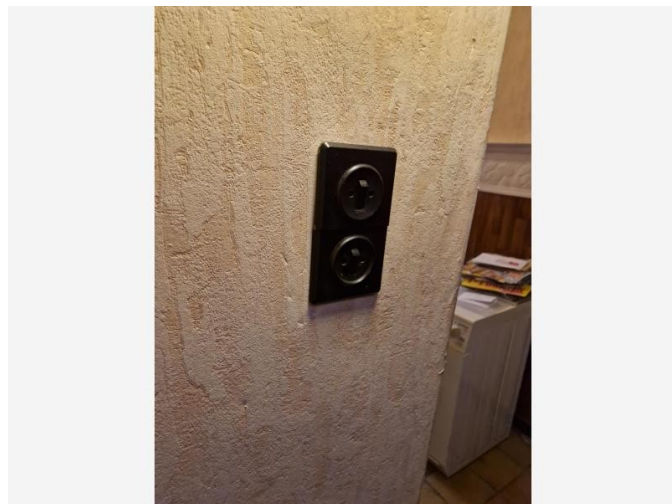
Eindbeoordeling materiaalrisico	Laag materiaalrisico en/of verlaagde kans op vezelvrijgave
---------------------------------	--

Gebondenheid	Categorie 1: hechtgebonden in oorsprong
Asbestsoort (vezeltype)	Crocidoliet aanwezig
Asbestconcentratie	Laag (< 50%)
Afschermingsgraad van het gehele materiaal	Enkel randen niet afgeschermd maar geen contact met binnenluchtstromen
Toestand van het materiaal	Licht beschadigd, licht verweerd. Intact materiaal type Pical – asbestboard of categorie III 'gebondenheid'

Beschrijving	Schakelaars uit bakeliet
Omgeving	Binnen
Primaire drager	Communicatie en elektrische infrastructuur en uitrusting
Asbestmateriaal	Plaat, paneel, tablet - Type Bakeliet
Bindmiddel van asbestmateriaal	Kunststof of -hars
Gebondenheid op basis van bindmiddel	Hecht
Hoeveelheid (oppervlakte - dikte - aantal)	• 0,05 m ² - 1,50 cm - 1 stuk
Totaal volume	< 0,001 m ³
Eenvoudig bereikbaar	Ja
Bevestigingswijze	• Geschroefd

- Zorg voor een veilig beheer. Vermijd het beschadigen van het asbestmateriaal. Controleer de toestand jaarlijks op wijzigingen.

- Eenvoudige handelingen: mag via doe-het-zelf of door werknemer(s) met opleidingsattest eenvoudige handelingen
De elektrische installatie moet verwijderd worden door een professional die een elektrische opleiding heeft gevolgd. Bij het verwijderen moet steeds rekening worden gehouden met alle milieu- en veiligheidsvoorschriften.

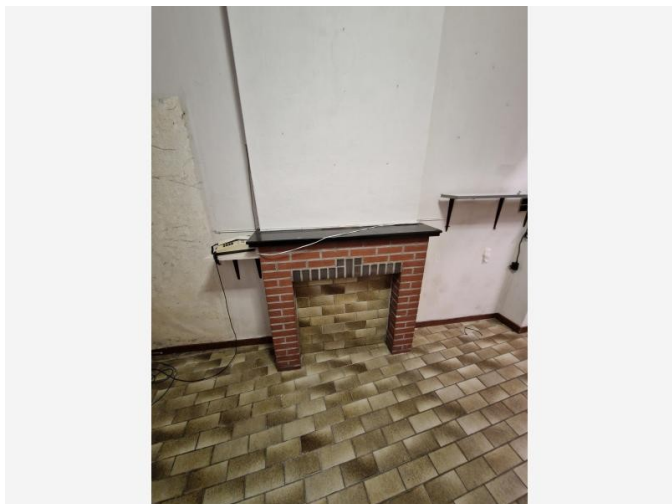
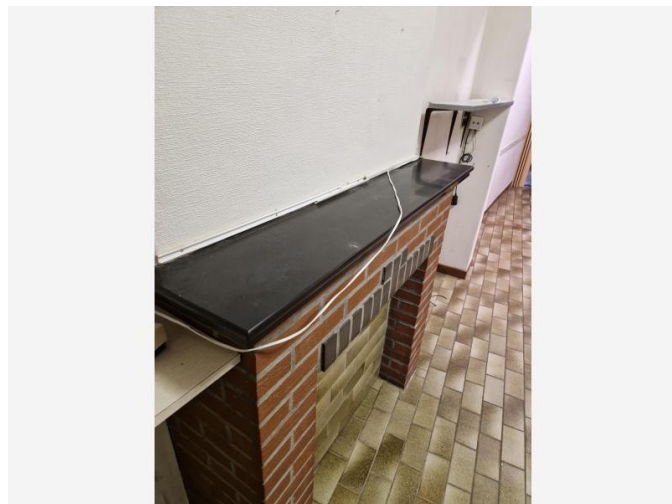
Eindbeoordeling materiaalrisico	Laag materiaalrisico en/of verlaagde kans op vezelvrijgave
---------------------------------	--

Gebondenheid	Categorie 1: hechtgebonden in oorsprong
Asbestsoort (vezeltype)	Alleen chrysotiel
Asbestconcentratie	Laag (< 50%)
Afschermingsgraad van het gehele materiaal	Geheel of deels (ook) vrij aan de binnenlucht
Toestand van het materiaal	Licht beschadigd, licht verweerd. Intact materiaal type Pical – asbestboard of categorie III 'gebondenheid'

Beschrijving	Schouwafwerking in massal (zwart)
Omgeving	Binnen
Primaire drager	Inrichting (meubilair, ...)
Asbestmateriaal	Plaat, paneel, tablet - Type Massal
Bindmiddel van asbestmateriaal	Cement
Gebondenheid op basis van bindmiddel	Hecht
Hoeveelheid (oppervlakte - dikte - aantal)	• 0,60 m ² - 3,00 cm - 1 stuk
Totaal volume	0,018 m ³
Eenvoudig bereikbaar	Ja
Bevestigingswijze	• Verlijmd, ingegoten, versmeerd

- Zorg voor een veilig beheer. Vermijd het beschadigen van het asbestmateriaal. Controleer de toestand jaarlijks op wijzigingen.

- Eenvoudige handelingen: mag via doe-het-zelf of door werknemer(s) met opleidingsattest eenvoudige handelingen
Het tablet kunnen met eenvoudige handelingen verwijderd worden door een doe-het-zelver of een professional die beschikt over het opleidingsattest 'Asbestverwijdering eenvoudige handelingen'. Bij het verwijderen moet steeds rekening worden gehouden met alle milieu- en veiligheidsvoorschriften.

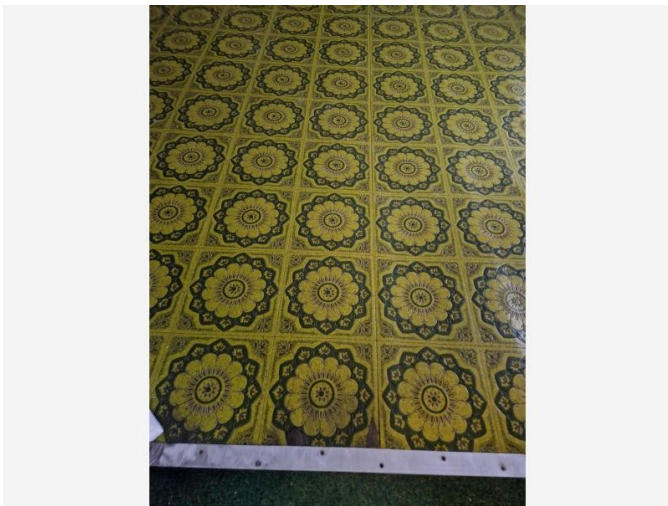
Vloerzeil uit doek, niet asbestverdacht. Geen lijm aanwezig. Doek ligt los op de houtenvloer.

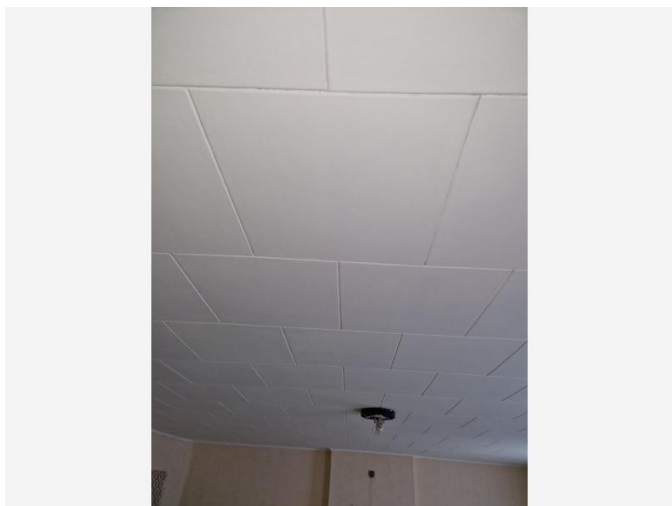
Verlaagde plafonds, materiaal erachter niet kunnen vaststellen. Plafondbekleding niet asbestverdacht.

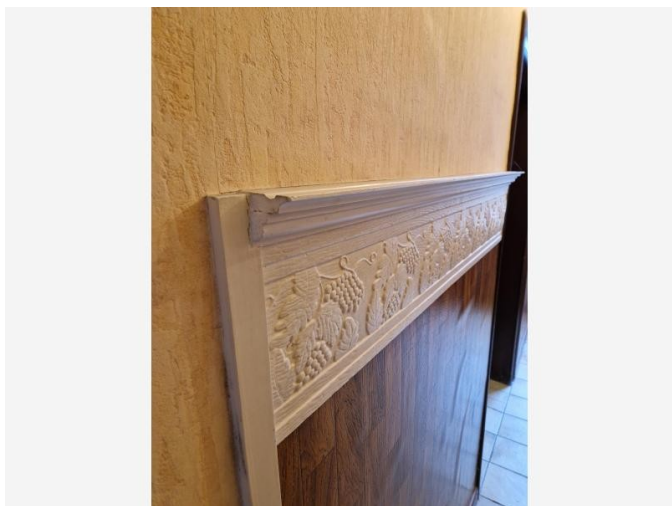
Lambrisering uit hout

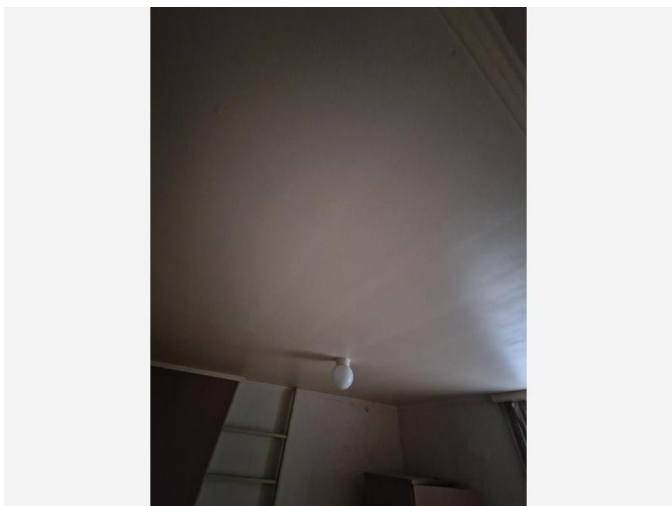
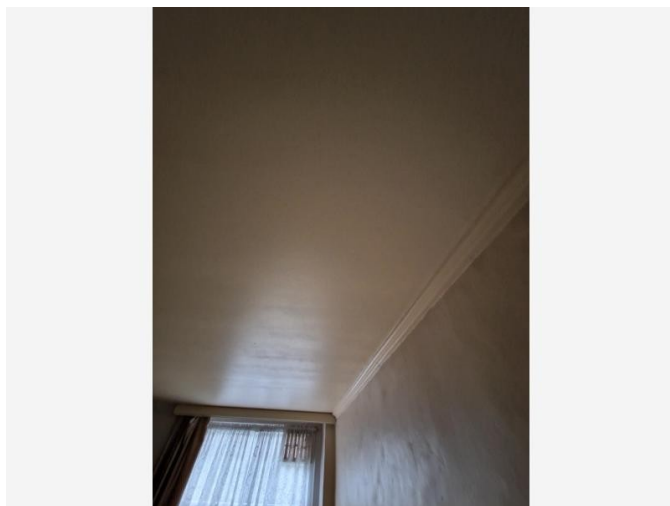
Geen asbest

#	Type	Referentie	Resultaat
11.1	Mengmonster	004	Geen asbest

Beschrijving	Pleisterwerk plafonds
Omgeving	Binnen
Primaire drager	Plafond

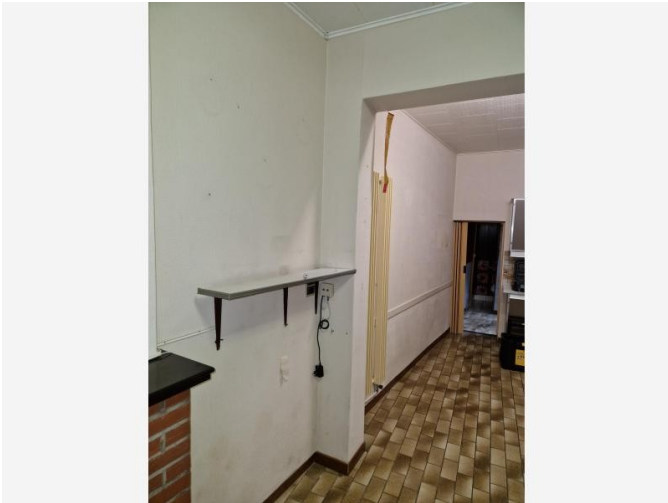
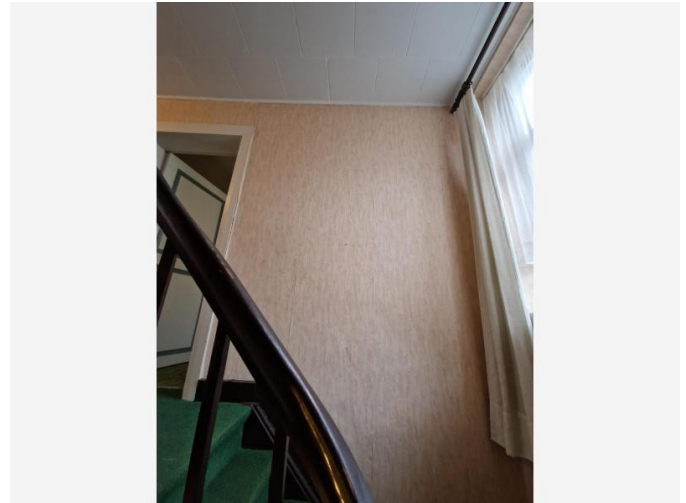
Geen asbest

#	Type	Referentie	Resultaat
12.1	Mengmonster	002	Geen asbest

Beschrijving	Pleisterwerk muren
Omgeving	Binnen
Primaire drager	Binnenwand

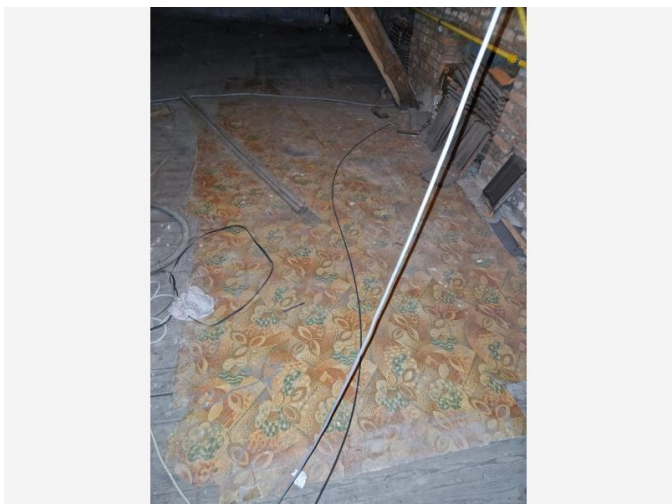
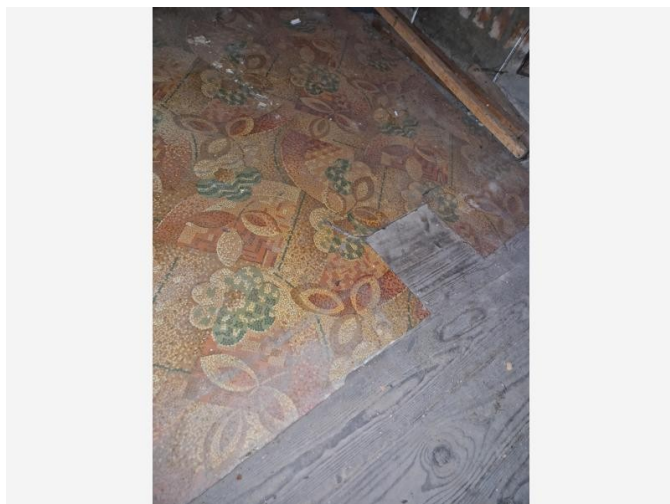
Geen asbest

#	Type	Referentie	Resultaat
13.1	Puntmonster	003	Geen asbest

Beschrijving	Vloerzeil zolder
Omgeving	Binnen
Primaire drager	Vloer
Bindmiddel van materiaal	Karton - papier - viltachtig
