# Asbestinventarisatetest

Beemdwijk 8, 3891 Gingelom

Attestnummer : 20240619-000567.000

Uitgegeven op : 19.06.2024

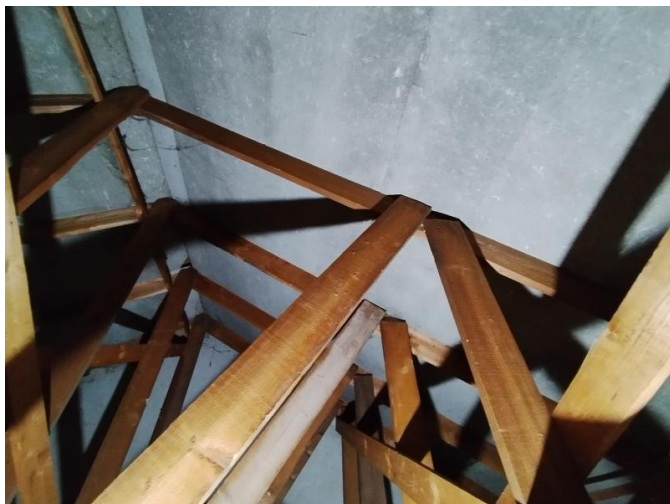
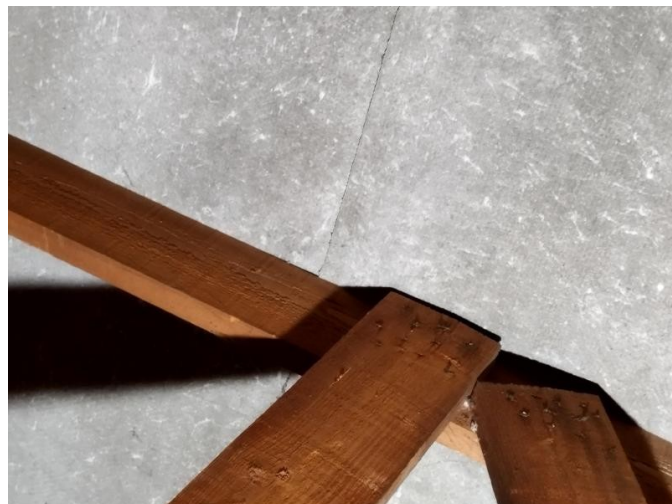
Beschrijving	Type	Actie
1. Onderdakplaat	Asbestmateriaal	Zorgvuldig beheren

Het asbestmateriaal valt onder de mijlpaal van 2040.

Eindbeoordeling materiaalrisico	Laag materiaalrisico en/of verlaagde kans op vezelvrijgave
---------------------------------	--

Gebondenheid	Categorie 1: hechtgebonden in oorsprong
Asbestsoort (vezeltype)	Crocidoliet aanwezig
Asbestconcentratie	Laag (< 50%)
Afschermingsgraad van het gehele materiaal	Geheel of deels (ook) vrij aan de binnenlucht
Toestand van het materiaal	Onbeschadigd, niet verweerd

<b>Beschrijving</b>	Onderdakplaat
<b>Omgeving</b>	Binnen
<b>Primaire drager</b>	Schuin dak
<b>Asbestmateriaal</b>	Plaat, paneel, tablet - Type Menuiserite
<b>Bindmiddel van asbestmateriaal</b>	Cement
<b>Gebondenheid op basis van bindmiddel</b>	Hecht
<b>Hoeveelheid (oppervlakte - dikte - aantal)</b>	<ul style="list-style-type: none"><li>• 160,00 m<sup>2</sup> - 0,50 cm - 1 stuk</li></ul>
<b>Totaal volume</b>	0,80 m <sup>3</sup>
<b>Eenvoudig bereikbaar</b>	Nee <ul style="list-style-type: none"><li>• Het asbestmateriaal is bedekt (uitgezonderd laag verf, coating, behang, kunststof, textiel) en het wegnemen van het bedekkende materiaal kan niet zonder het bedekkende materiaal te beschadigen.</li></ul>
<b>Bevestigingswijze</b>	<ul style="list-style-type: none"><li>• Geklemd</li></ul>
<b>Identificatiemethode</b>	Vaststelling zonder monstername
<b>Destructieve handeling voor identificatie</b>	Nee

- Zorg voor een veilig beheer. Vermijd het beschadigen van het asbestmateriaal. Controleer de toestand jaarlijks op wijzigingen.
- Voer bijkomende staalname(s) uit.

- Eenvoudige handelingen: mag via doe-het-zelf of door werknemer(s) met opleidingsattest eenvoudige handelingen  
Opleid personeel (dak werker met 8u basisopleiding asbest)

indien de platen eenvoudig te verwijderen zijn zonder kans op breken kan dit via doe-het-zelf of door werknemer(s) met opleidingsattest eenvoudige handelingen; Dek de zoldervloer af met plastic folie . dragen van de nodige beschermingsmiddelen (mondmasker ffp3, handschoenen,tyvec ) Verwijder de dakpannen. Fixeer het plaatmateriaal , de asbesthoudende platen één voor één en in hun geheel verwijderen. Niet gooien, niet breken. Reinig nadien de draagstructuur met vochtige doeken (+stofzuiger met absoluut filter kan niet gehoord worden dus voor een particulier niet mogelijk .) Alle werknemer(s) moeten wel beschikken over een opleidingsattest eenvoudige handelingen 8u.

Een vastgesteld asbesthoudend onderdak mag niet definitief ingesloten worden , dit dient verplicht verwijderd te worden als het bij werken bereikbaar wordt. (vb bij vernieuwen van de dakbedekking onderdak mee verwijderen )

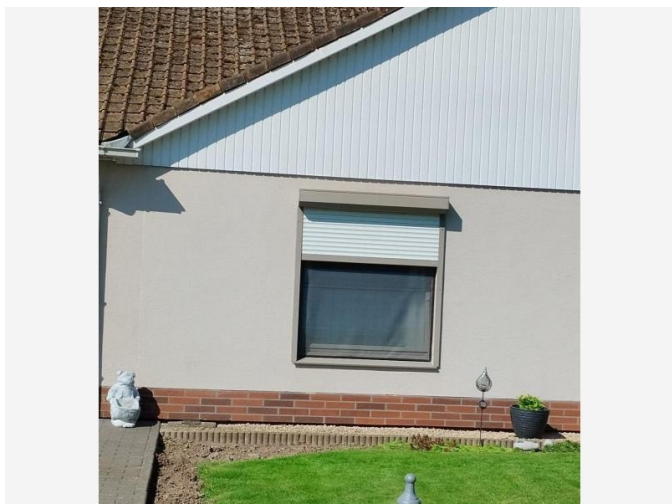
De mastiek werd gecontroleerd en als niet-asbesthoudend beschouwd. (zacht en elastisch)

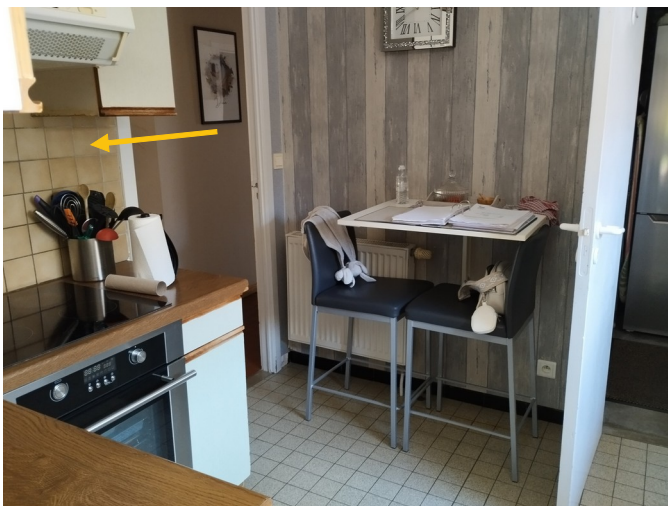
Het is aangewezen om deze tegel bij eventuele renovatiewerken te laten controleren/staalname uit te voeren.

Er waren geen beschadigingen aan de tegel om de tegel te bemonsteren

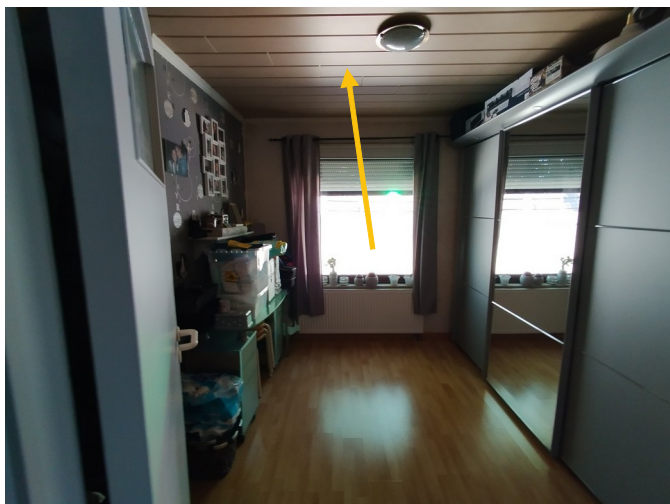
Alle plafonds zijn afgewerkt met valse plafonds in plaatmateriaal. Het is niet duidelijk of er pleisterwerk aanwezig is achter deze valse plafonds, het is aangewezen om bijkomend onderzoek uit te voeren bij werken.

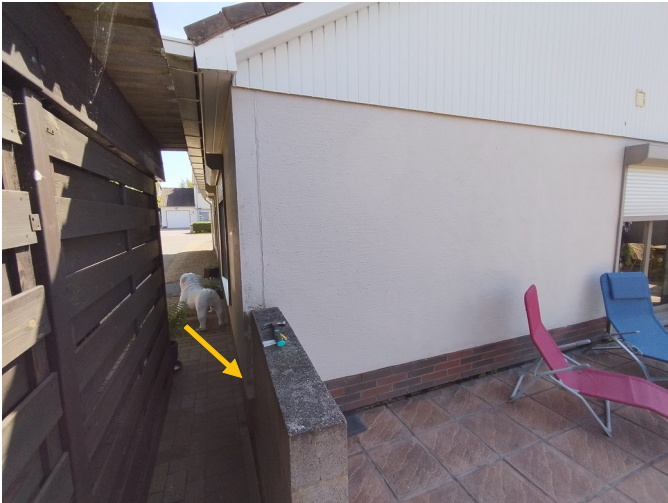
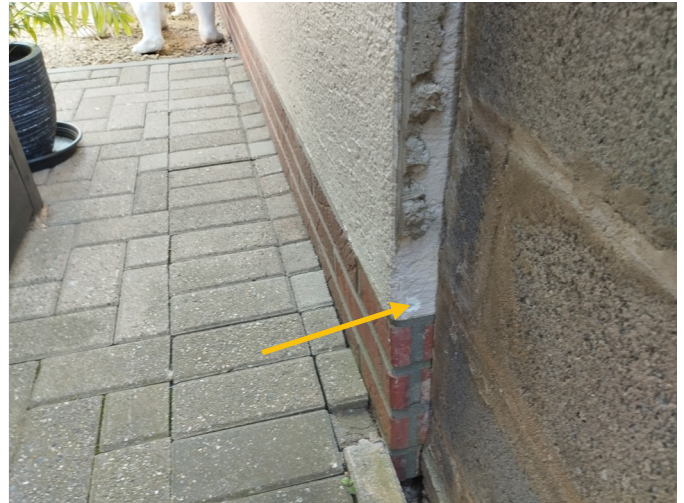
## Fiche 5: Crepi buitenmuur

### Conclusie

Geen asbest

#	Type	Referentie	Resultaat
5.1	Puntmonster	4	Geen asbest

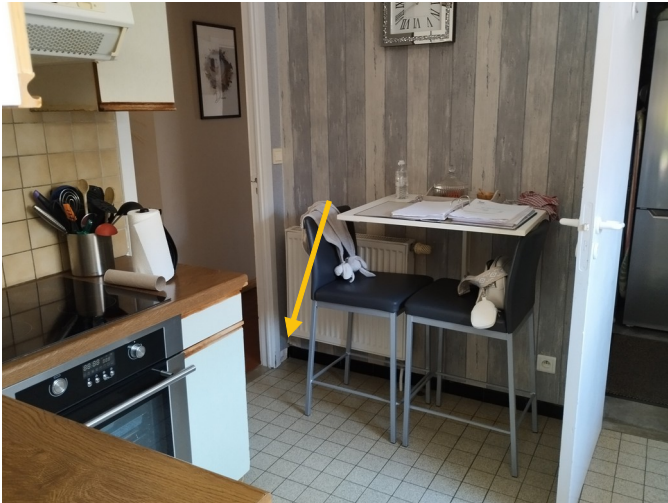
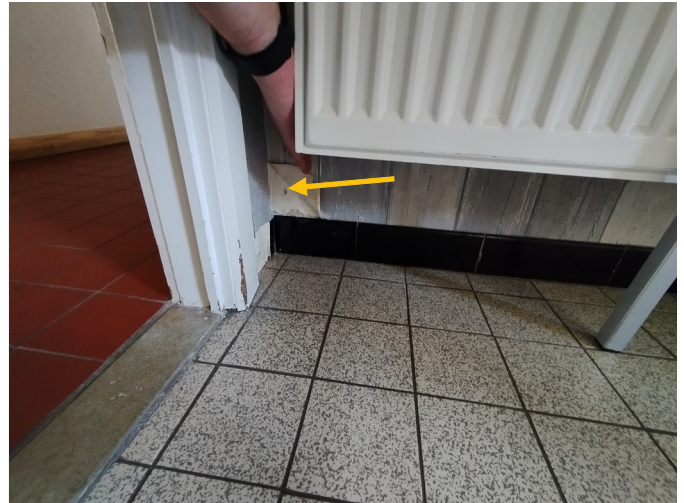
## Fiche 6: Pleisterwerk wanden

### Conclusie

Geen asbest

#	Type	Referentie	Resultaat
6.1	Mengmonster	1	Geen asbest

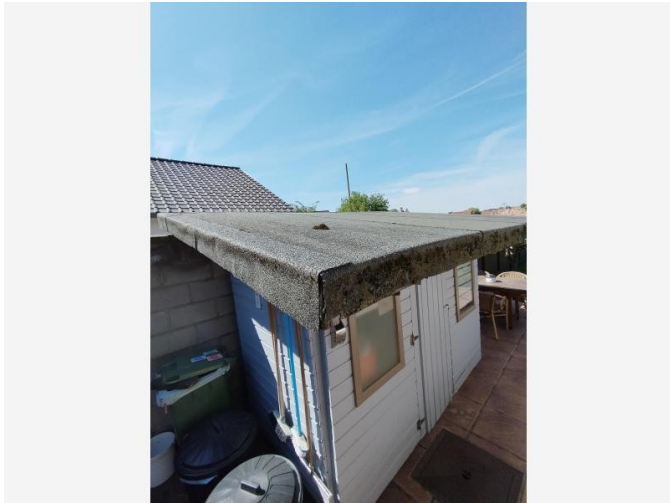
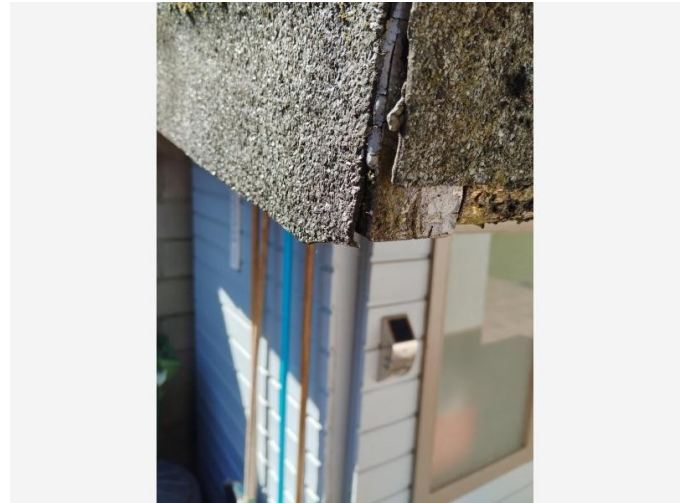
## Conclusie

Geen asbest

#	Type	Referentie	Resultaat
7.1	Puntmonster	2	Geen asbest

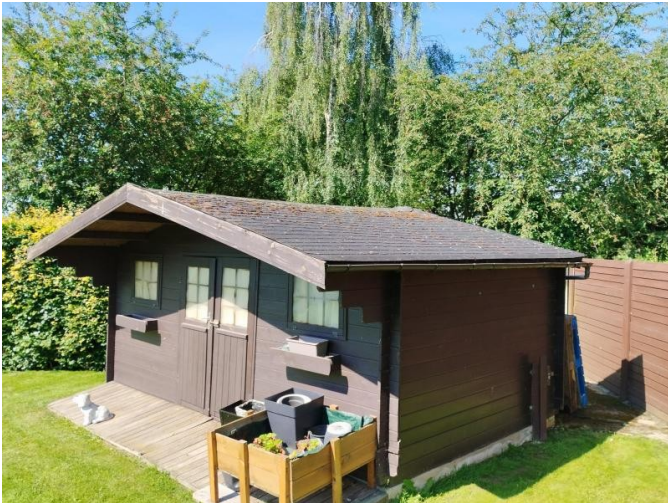
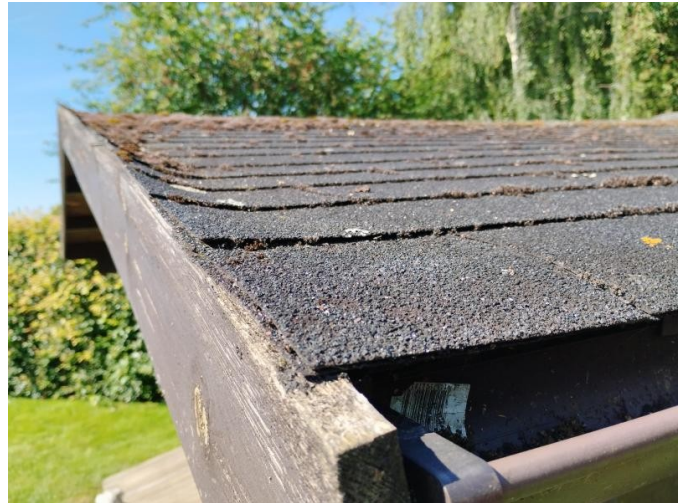
## Fiche 8: Roofing groot tuinhuis

### Conclusie

Geen asbest

#	Type	Referentie	Resultaat
8.1	Puntmonster	3	Geen asbest
