Asbestinventarisatetest

Pleinstraat 55, 3570 Alken

Attestnummer : 20240428-000079.000

Uitgegeven op : 28.04.2024

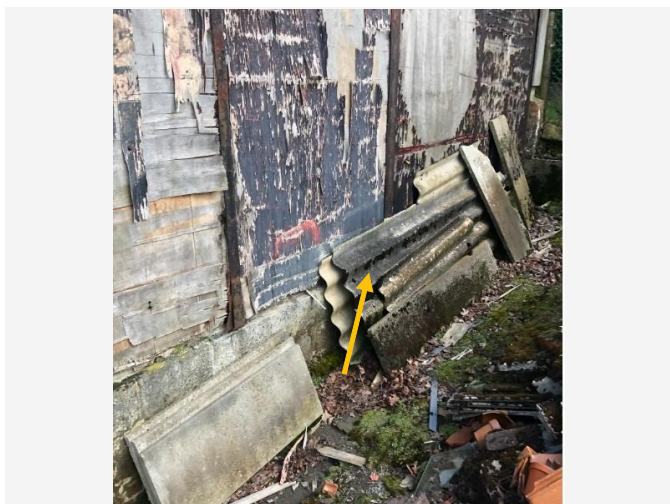
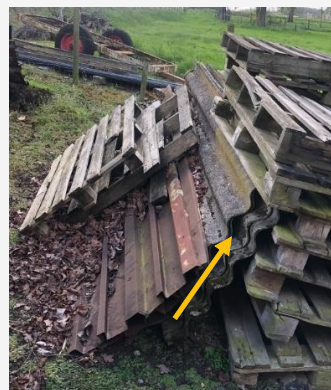
Dringend verwijderen

Beschrijving	Golfplaten voorraad
Type afvalstof	Betreft stock-voorraad of gedemonteerde asbestmaterialen
Aanwezige resten	Geen resten aanwezig
Omgeving	Buiten
Primaire drager	Schuin dak
Asbestmaterialen	<ul style="list-style-type: none">Dak- en gevelbekleding - Golfplaat
Bindmiddel van asbestmateriaal	Cement
Gebondenheid op basis van bindmiddel	Hecht
Hoeveelheid (gewicht - aantal)	<ul style="list-style-type: none">300,00 kg - 1 stuk
Totaal gewicht	300,00 kg
Eenvoudig bereikbaar	Ja
Identificatiemethode	Vaststelling zonder monstername
Opmerking	zie aanduiding op de schets, komt op verschillende plaatsen voor

- Verwijder het asbestafval.

- Eenvoudige handelingen: mag via doe-het-zelf of door werknemer(s) met opleidingsattest eenvoudige handelingen
Dit is een hechtgebonden asbest toepassing. De kans op vezelvrijgave in onbeschadigde toestand is klein.

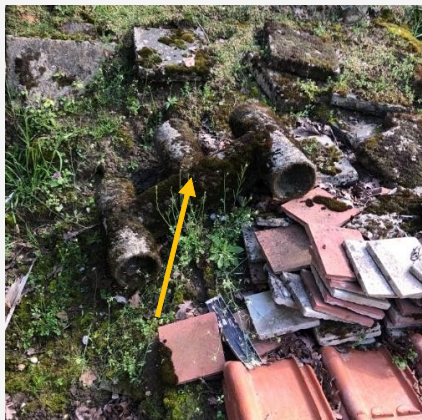
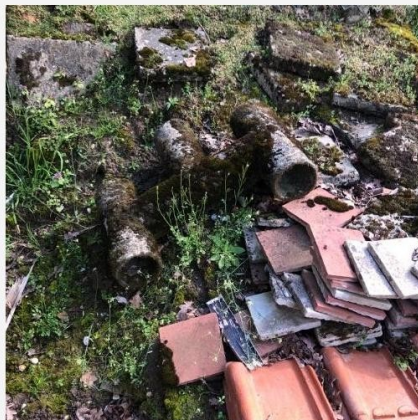
Dringend verwijderen

Beschrijving	Schouwkap
Type afvalstof	Betreft stock-voorraad of gedemonteerde asbestmaterialen
Aanwezige resten	Geen resten aanwezig
Omgeving	Buiten
Primaire drager	Ruimteverwarming
Asbestmaterialen	<ul style="list-style-type: none">Schouwhoed, ventilatiekap (anti-windval)
Bindmiddel van asbestmateriaal	Cement
Gebondenheid op basis van bindmiddel	Hecht
Hoeveelheid (gewicht - aantal)	<ul style="list-style-type: none">5,00 kg - 1 stuk
Totaal gewicht	5,00 kg
Eenvoudig bereikbaar	Ja
Identificatiemethode	Vaststelling zonder monstername
Opmerking	zie schets

- Verwijder het asbestafval.

- Eenvoudige handelingen: mag via doe-het-zelf of door werknemer(s) met opleidingsattest eenvoudige handelingen
Dit is een hechtgebonden asbest toepassing. De kans op vezelvrijgave in onbeschadigde toestand is klein.

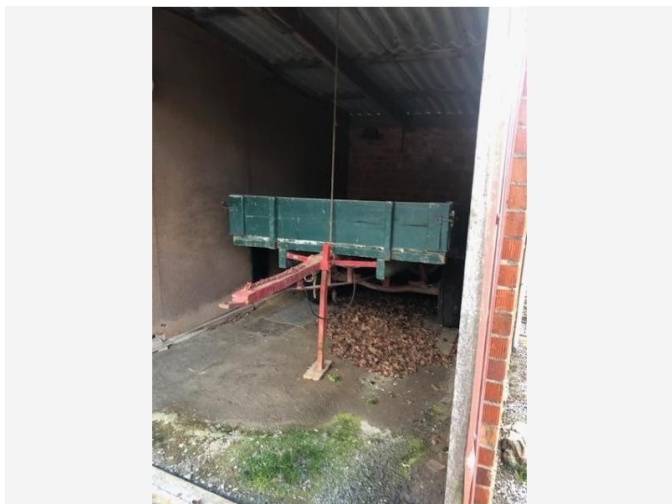
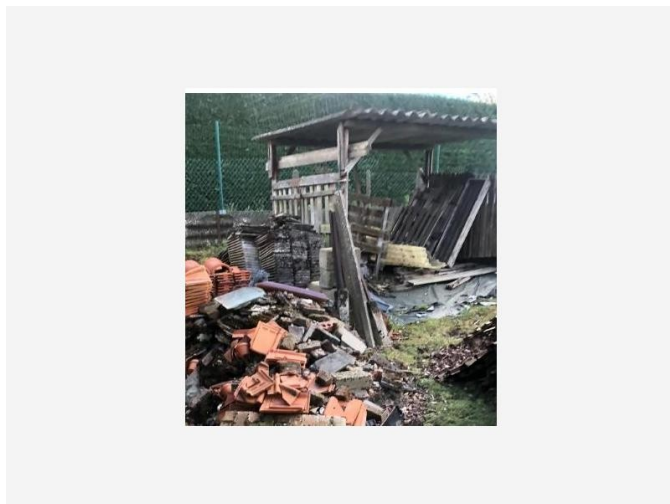
Dringend verwijderen

Eindbeoordeling materiaalrisico	Hoog materiaalrisico en/of hoge kans op vezelvrijgave
---------------------------------	---

Gebondenheid	Categorie 1: hechtgebonden in oorsprong
Asbestsoort (vezeltype)	Crocidoliet aanwezig
Asbestconcentratie	Laag (< 50%)
Afschermingsgraad van het gehele materiaal	Geheel of deels (ook) vrij aan de binnenlucht
Toestand van het materiaal	Matig beschadigd, matig verweerd

Beschrijving	Golfplaten dak
Omgeving	Grenst aan binnen- en buitenlucht
Primaire drager	Schuin dak
Asbestmateriaal	Dak- en gevelbekleding - Golfplaat

- Verwijder dit asbestmateriaal zo snel mogelijk. Volg de toestand goed op.
- Hemelwater dat afspoelt van asbestcement daken of gevels kan asbestdeeltjes bevatten. Gebruik het enkel voor gesloten circuits (bv. spoelen toiletten). Reinig na het vervangen van het dak of de gevel de dakgoten en regenwaterput of -ton om asbesthoudend sediment of slib te verwijderen

- Eenvoudige handelingen: mag via doe-het-zelf of door werknemer(s) met opleidingsattest eenvoudige handelingen
Asbest golfplaten behoren tot de groep van de hechtgebonden asbestproducten.

Golfplaten die te veel verweerd zijn, gebroken zijn, in een slechte staat zijn of breken onder hun eigen gewicht tijdens de afbraak, dienen verwijderd te worden door een erkend asbestverwijderaar.

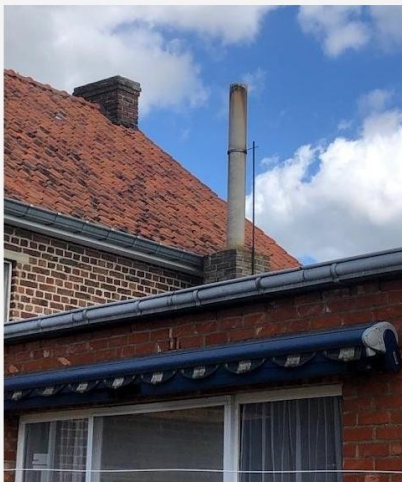
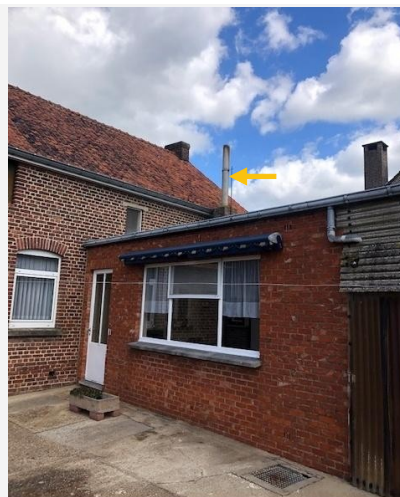
Verwijderen

Eindbeoordeling materiaalrisico	Laag materiaalrisico en/of verlaagde kans op vezelvrijgave
---------------------------------	--

Beschrijving	Schouw - rookgas
Omgeving	Buiten
Primaire drager	Ruimteverwarming

- Zorg voor een veilig beheer. Vermijd het beschadigen van het asbestmateriaal. Controleer de toestand jaarlijks op wijzigingen.
- Zorg voor een veilig beheer en verwijder dit asbestmateriaal wanneer het bij werken eenvoudig bereikbaar wordt. Controleer de toestand jaarlijks op wijzigingen.
- Verwijder dit asbestmateriaal zo snel mogelijk. Volg de toestand goed op.
- Hemelwater dat afspoelt van asbestcement daken of gevels kan asbestdeeltjes bevatten. Gebruik het enkel voor gesloten circuits (bv. spoelen toiletten). Reinig na het vervangen van het dak of de gevel de dakgoten en regenwaterput of -ton om asbesthoudend sediment of slib te verwijderen

- Eenvoudige handelingen: mag via doe-het-zelf of door werknemer(s) met opleidingsattest eenvoudige handelingen
Dit is een hechtgebonden asbest buitentoepassing.

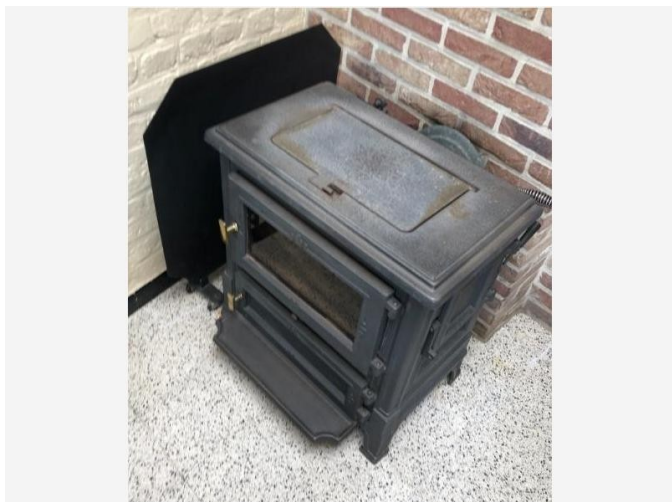
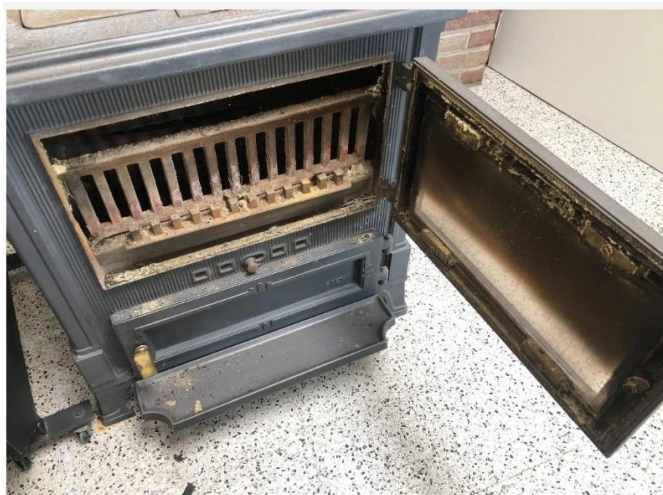
Verwijderen

Eindbeoordeling materiaalrisico	Laag materiaalrisico en/of verlaagde kans op vezelvrijgave
---------------------------------	--

Beschrijving	Kachel - koord/dichtingen
Omgeving	Binnen
Primaire drager	Ruimteverwarming
Asbestmateriaal	Koord, lint, band, strip
Bindmiddel van asbestmateriaal	Weinig of geen bindmiddel (textiel, bevolking, ...)
Gebondenheid op basis van bindmiddel	Niet-hechtgebonden
Hoeveelheid (lengte - omtrek - aantal)	• 1,00 m - 1,00 cm - 1 stuk
Totale oppervlakte	0,01 m ²

- Zorg voor een veilig beheer. Vermijd het beschadigen van het asbestmateriaal. Controleer de toestand jaarlijks op wijzigingen.
- Zorg voor een veilig beheer en verwijder dit asbestmateriaal wanneer het bij werken eenvoudig bereikbaar wordt. Controleer de toestand jaarlijks op wijzigingen.
- Verwijder dit asbestmateriaal zo snel mogelijk. Volg de toestand goed op.

- Eenvoudige handelingen: mag via doe-het-zelf of door werknemer(s) met opleidingsattest eenvoudige handelingen
Bij het vervangen of verwijderen van de kachel dient de plaatser / aannemer ingelicht te worden dat er (mogelijk) asbest aanwezig is in de dichtingen van deze kachel. Er dienen de nodige veiligheidsmaatregelen gehanteerd te worden bij het verwijderen.

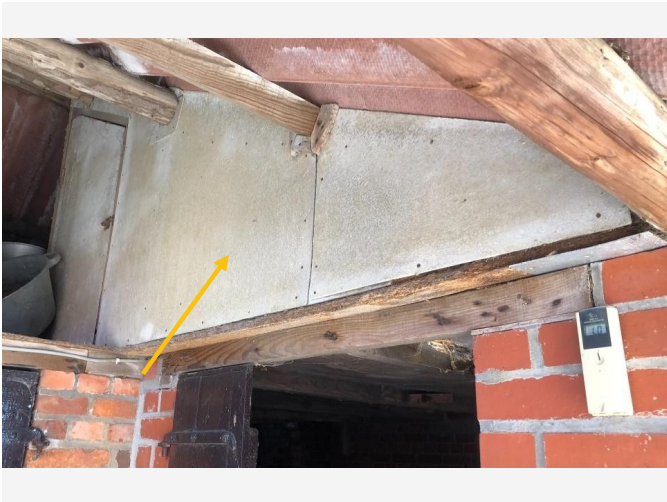
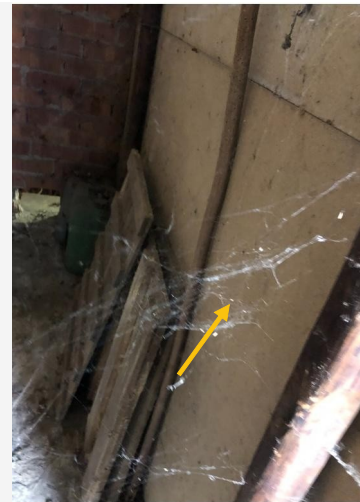
Verwijderen

Eindbeoordeling materiaalrisico	Verhoogd materiaalrisico en/of verhoogde kans op vezelvrijgave
---------------------------------	--

Beschrijving	Cementvezelplaten
Omgeving	Grenst aan binnen- en buitenlucht
Primaire drager	Wand buitenschil
Asbestmateriaal	Dak- en gevelbekleding - Plaat
Bindmiddel van asbestmateriaal	Cement

- Scherm in afwachting van verwijdering het asbestmateriaal af van luchtstromingen en verstoring: bijvoorbeeld door het te verpakken, te fixeren, af te dekken, signalisatie - afbakening aan te brengen, ...
- Verwijder dit asbestmateriaal zo snel mogelijk. Volg de toestand goed op.
- Hemelwater dat afspoelt van asbestcement daken of gevels kan asbestdeeltjes bevatten. Gebruik het enkel voor gesloten circuits (bv. spoelen toiletten). Reinig na het vervangen van het dak of de gevel de dakgoten en regenwaterput of -ton om asbesthoudend sediment of slib te verwijderen

- Eenvoudige handelingen: mag via doe-het-zelf of door werknemer(s) met opleidingsattest eenvoudige handelingen
Dit is een hechtgebonden asbest toepassing. De kans op vezelvrijgave in onbeschadigde toestand is klein.

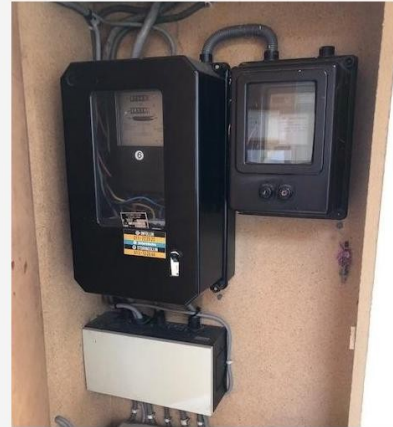
Zorgvuldig beheren

Eindbeoordeling materiaalrisico	Laag materiaalrisico en/of verlaagde kans op vezelvrijgave
---------------------------------	--

Beschrijving	elektrische componenten - bakeliet
Omgeving	Binnen
Primaire drager	Communicatie en elektrische infrastructuur en uitrusting
Asbestmateriaal	Plaat, paneel, tablet - Type Bakeliet
Bindmiddel van asbestmateriaal	Kunststof of -hars
Gebondenheid op basis van bindmiddel	Hecht
Hoeveelheid (oppervlakte - dikte - aantal)	• 0,05 m ² - 0,50 cm - 8 stuks
Totaal volume	0,002 m ³
Eenvoudig bereikbaar	Ja
Bevestigingswijze	• Geschroefd

- Zorg voor een veilig beheer. Vermijd het beschadigen van het asbestmateriaal. Controleer de toestand jaarlijks op wijzigingen.
- Zorg voor een veilig beheer en verwijder dit asbestmateriaal wanneer het bij werken eenvoudig bereikbaar wordt. Controleer de toestand jaarlijks op wijzigingen.

- Eenvoudige handelingen: mag via doe-het-zelf of door werknemer(s) met opleidingsattest eenvoudige handelingen
Bakelieten schakelaars, stopcontacten en radiatorknoppen kunnen eenvoudig verwijderd worden. Gelieve de nodige veiligheidsvoorzieningen in acht te houden. U mag het asbestmateriaal zelf naar het containerpark voeren, mits alles afgesloten is in daarvoor bestemde asbestafvalzakken.

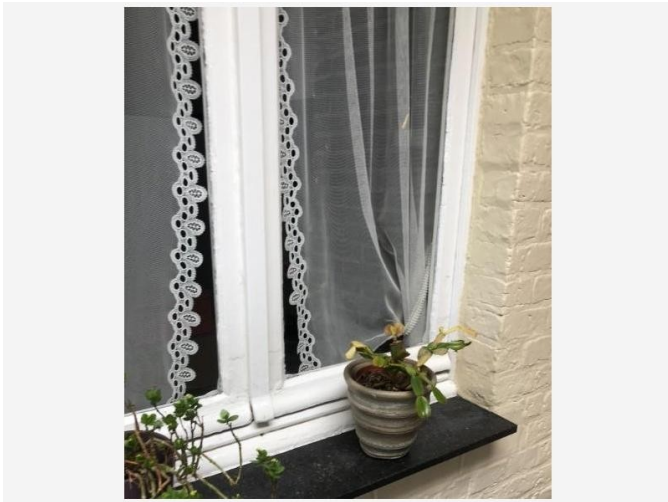
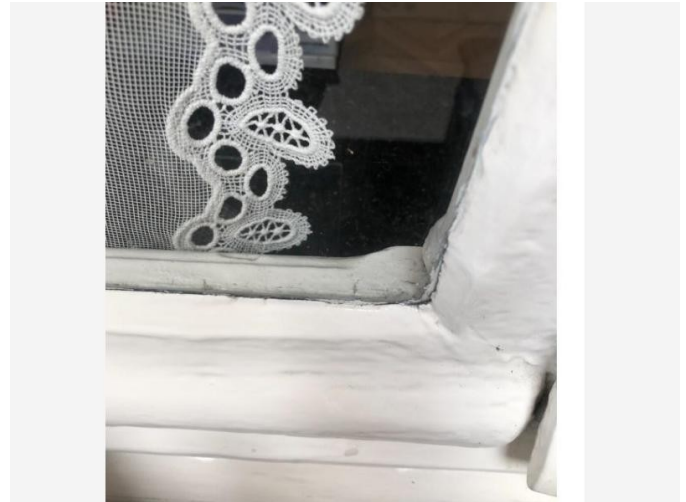
Zorgvuldig beheren

Beschrijving	Mastiek ramen-deuren
Omgeving	Grenst aan binnen- en buitenlucht
Primaire drager	Wandopening verticaal (raam, deur, ...)
Asbestmateriaal	In-situ afwerkingslagen - Pasta, stopverf, voegsel, stopsel, vulsel, mastiek, kitten, ...
Bindmiddel van asbestmateriaal	Kitten, mastiek, pasta
Gebondenheid op basis van bindmiddel	Hecht
Hoeveelheid (gewicht - aantal)	• 0,20 kg - 5 stuks
Totaal gewicht	1,00 kg

- Zorg voor een veilig beheer. Vermijd het beschadigen van het asbestmateriaal. Controleer de toestand jaarlijks op wijzigingen.
- Zorg voor een veilig beheer en verwijder dit asbestmateriaal wanneer het bij werken eenvoudig bereikbaar wordt. Controleer de toestand jaarlijks op wijzigingen.
- Hemelwater dat afspoelt van asbestcement daken of gevels kan asbestdeeltjes bevatten. Gebruik het enkel voor gesloten circuits (bv. spoelen toiletten). Reinig na het vervangen van het dak of de gevel de dakgoten en regenwaterput of -ton om asbesthoudend sediment of slib te verwijderen

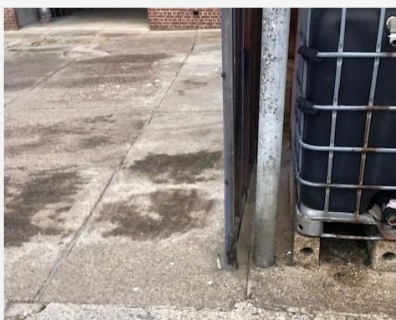
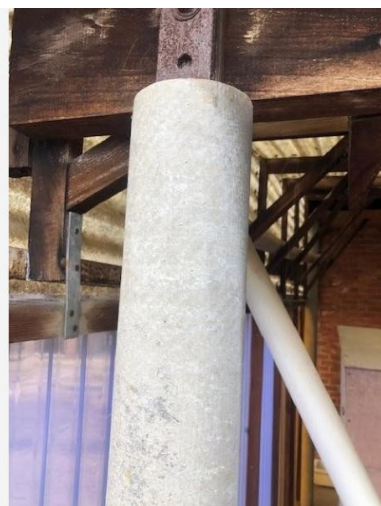
Beschrijving	Verloren bekisting
Omgeving	Buiten
Primaire drager	Fundering-draagstructuur (horizontaal, verticaal)
Asbestmateriaal	Verloren bekisting - Buis, koker
Bindmiddel van asbestmateriaal	Cement
Gebondenheid op basis van bindmiddel	Hecht
Hoeveelheid (lengte - omtrek - dikte - aantal)	• 2,00 m - 80,00 cm - 1,00 cm - 2 stuks
Totaal volume	0,032 m ³

Eenvoudig bereikbaar	Nee <ul style="list-style-type: none">• Verwijdering tast de bouwkundige integriteit aan.
Bevestigingswijze	<ul style="list-style-type: none">• Verlijmd, ingegoten, versmeerd
Identificatiemethode	Vaststelling zonder monstername
Destructieve handeling voor identificatie	Nee
Opmerking	zie aanduiding op schets

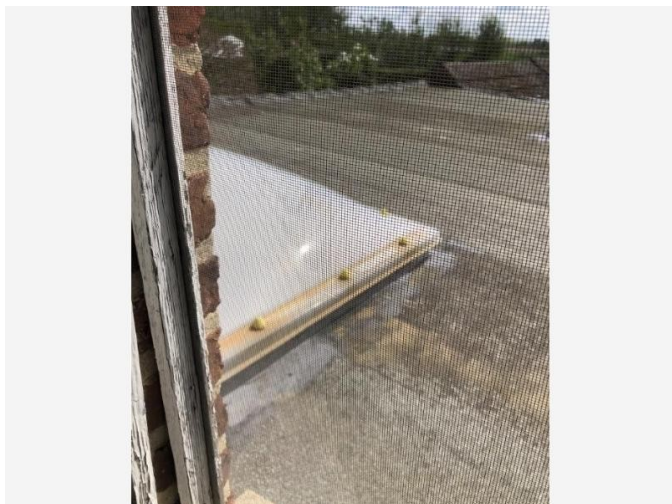
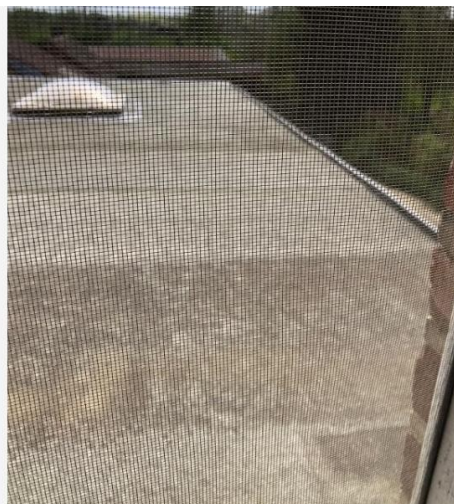
Beschrijving	Roofing - geen info vervangen na 2000
Omgeving	Buiten
Primaire drager	Plat dak
Asbestmateriaal	Dak- en gevelbekleding - Roofing

Bindmiddel van asbestmateriaal	Bitumen (roofing, teer, asfalt)
Gebondenheid op basis van bindmiddel	Hecht
Hoeveelheid (oppervlakte - aantal)	<ul style="list-style-type: none"> • 26,00 m² - 1 stuk
Totale oppervlakte	26,00 m ²
Eenvoudig bereikbaar	Ja
Bevestigingswijze	<ul style="list-style-type: none"> • Verlijmd, ingegoten, versmeerd
Identificatiemethode	<p>Vaststelling zonder monsternamen</p> <p>Motivatie: Groot risico op structurele gevolgschade (lekschade, werking installatie,...)</p>
Destructieve handeling voor identificatie	Nee
Opmerking	<p>geschatte opp.</p> <p>Er is geen documentatie beschikbaar dat de volledige roofing geplaatst of vervangen is na 2000. Er was geen staalname mogelijk van eventuele onderliggende lagen bitumen of lijm. Indien een staalname tot op de primaire drager zou gebeuren, is er namelijk risico op waterinfiltratie.</p> <p>Er kan met andere woorden geen uitspraak gedaan worden over de al dan niet asbesthoudendheid van onderliggende lagen. Bij renovatie of werken aan het plat dak dient dit attest voorgelegd te worden aan de aannemer en is verdere staalname van onderliggende lagen noodzakelijk alvorens werken uit te voeren aan het plat dak.</p>

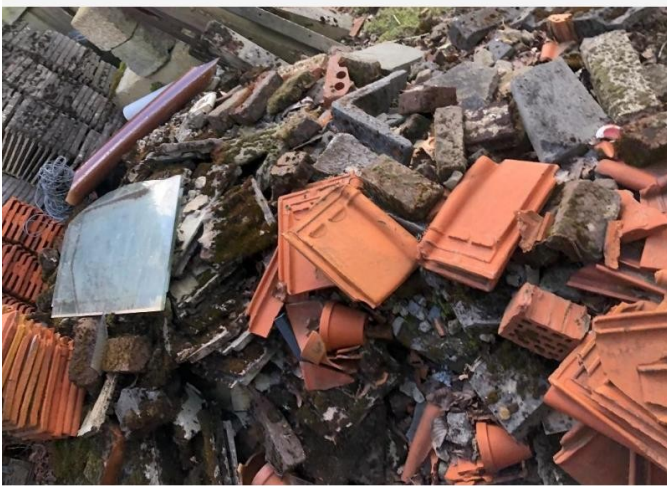
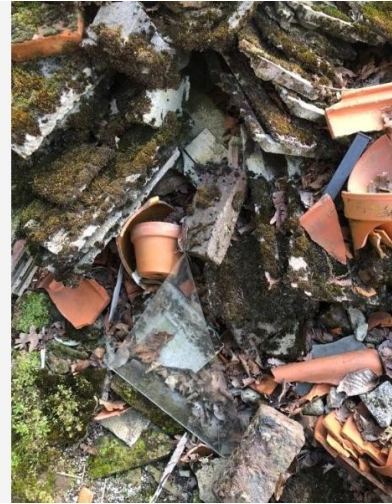
Beschrijving	Stukjes asbest plaat
Type afvalstof	Betreft resten (contaminatie) van verwerking of beschadiging
Type resten (contaminatie)	<ul style="list-style-type: none">• Stukken, fragmenten (vermengd in materiaal)
Besmette materialen	<ul style="list-style-type: none">• Steenslag, puin of grond en stenen
Bron van de resten	Bron van de resten is niet meer aanwezig
Omgeving	Buiten
Primaire drager	Schuin dak
Gebondenheid resten	Hecht
Hoeveelheid (gewicht - aantal)	<ul style="list-style-type: none">• 5,00 kg - 1 stuk
Totaal gewicht	5,00 kg
Eenvoudig bereikbaar	Ja
Identificatiemethode	Vaststelling zonder monstername
Opmerking	Tussen het steenpuin liggen verscheidene stukjes asbestmateriaal. Bij het verwijderen van het steenpuin, de nodige veiligheidsmaatregelen respecteren en alle stukjes materiaal waarover twijfel is, bij het asbest verdachte materiaal categoriseren.

1. Beschermkledij dragen tijdens de werken, mondkap P3, ...
2. Bevochtig eerst de asbesttoepassing. Dit om vezelverspreiding tegen te gaan.

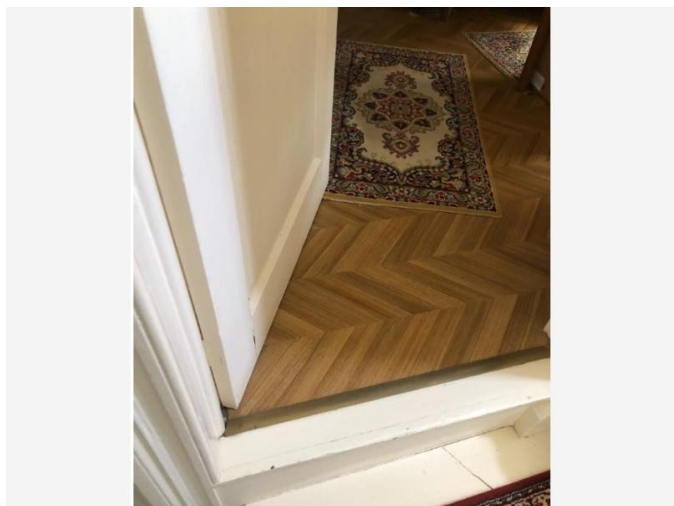
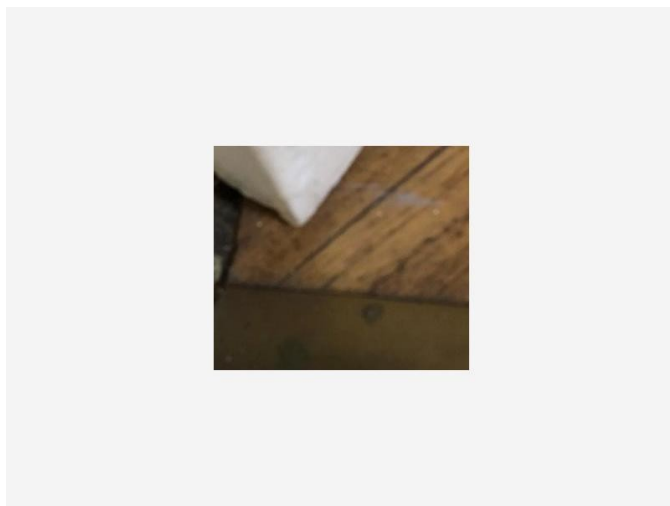
Beschrijving	2 I PS I Vinyl beneden
Omgeving	Binnen
Primaire drager	Vloer
Bindmiddel van materiaal	Kunststof of -hars

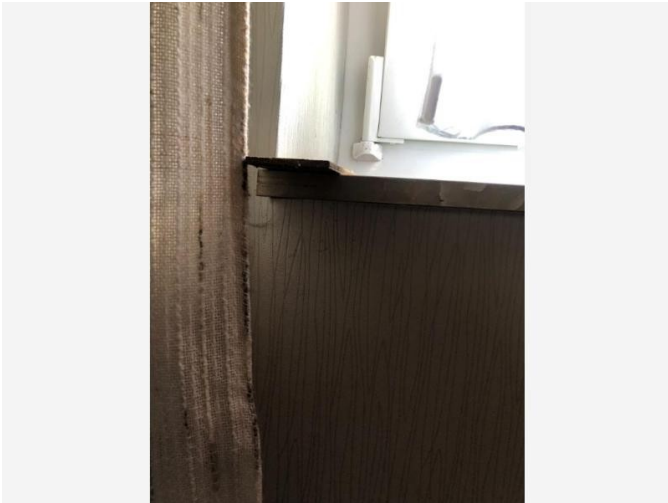
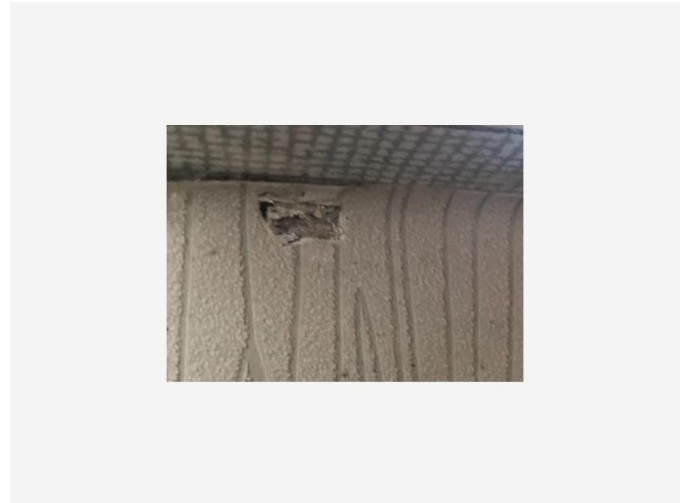
Beschrijving	1 I MSI Pleister muren
Omgeving	Binnen
Primaire drager	Binnenwand

Bindmiddel van materiaal	Gips - kalk
Gebondenheid op basis van bindmiddel	Niet-hechtgebonden
Hoeveelheid (oppervlakte - dikte - aantal)	• 175,00 m ² - 0,50 cm - 1 stuk
Totaal volume	0,875 m ³
Identificatiemethode	Vaststelling met monstername
Destructieve handeling voor identificatie	Nee
Opmerking	geschatte opp. Plafonds uit hout - geen pleister
