Asbestinventarisatetest

Thewitstraat 18, 3891 Gingelom

Attestnummer : 20240701-000343.000

Uitgegeven op : 01.07.2024

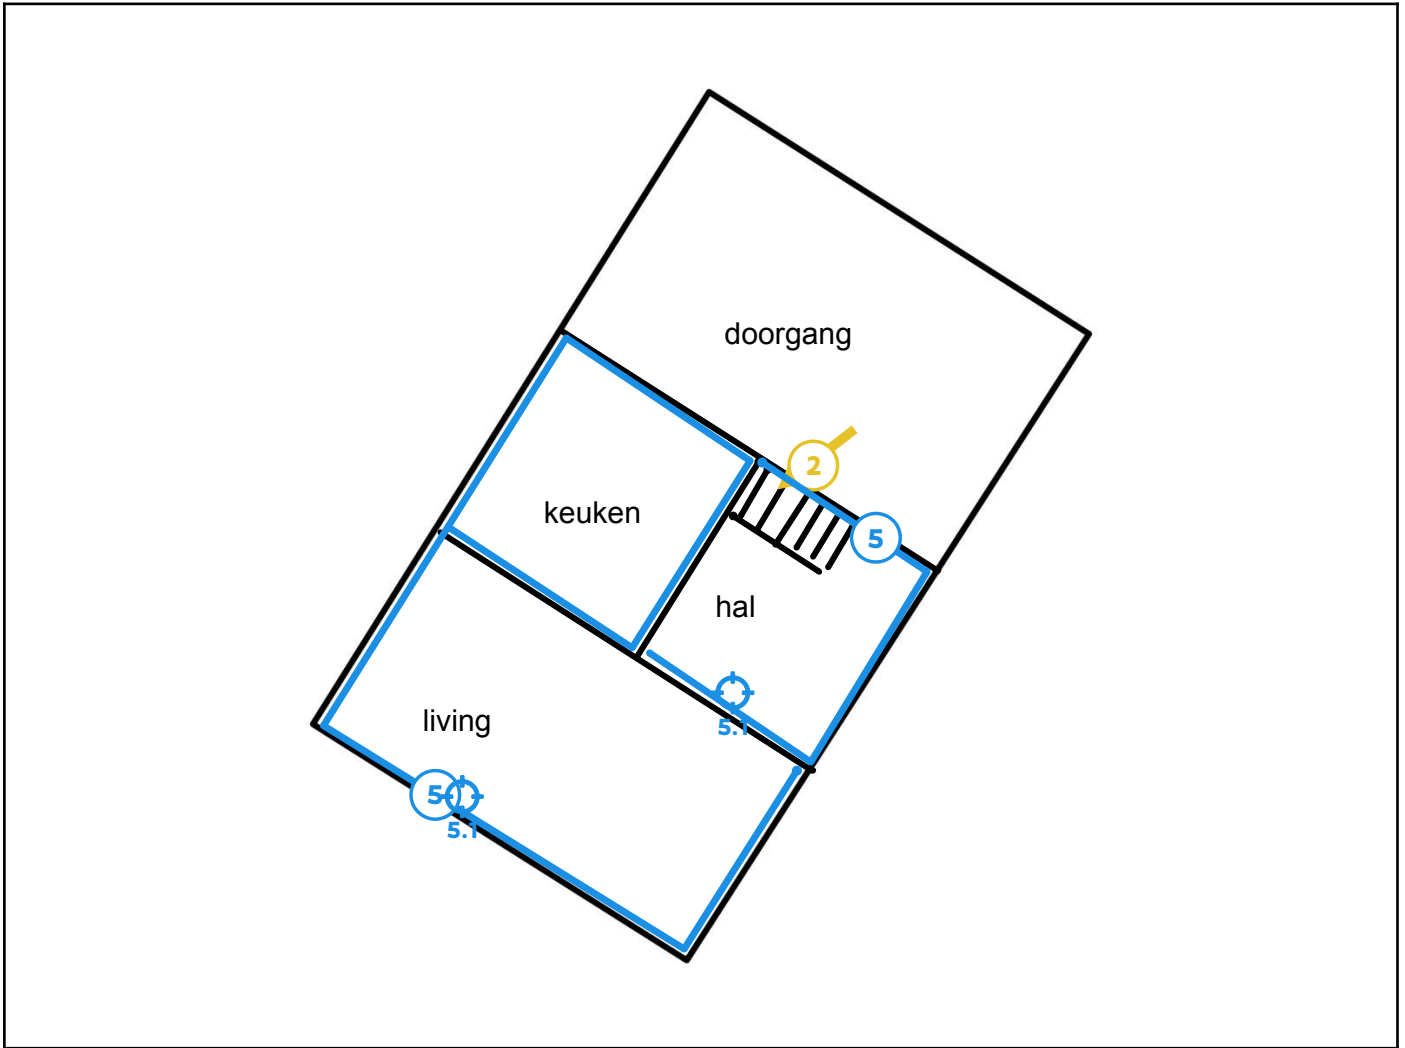
Plan 1.1: gelijkvloers

Beschrijving	Type	Actie
2. bakelieten electriciteitsmeter	Asbestmateriaal	Zorgvuldig beheren
5. pleister muren	Geen asbest	-
5.1 Code: 02	Mengmonster	-

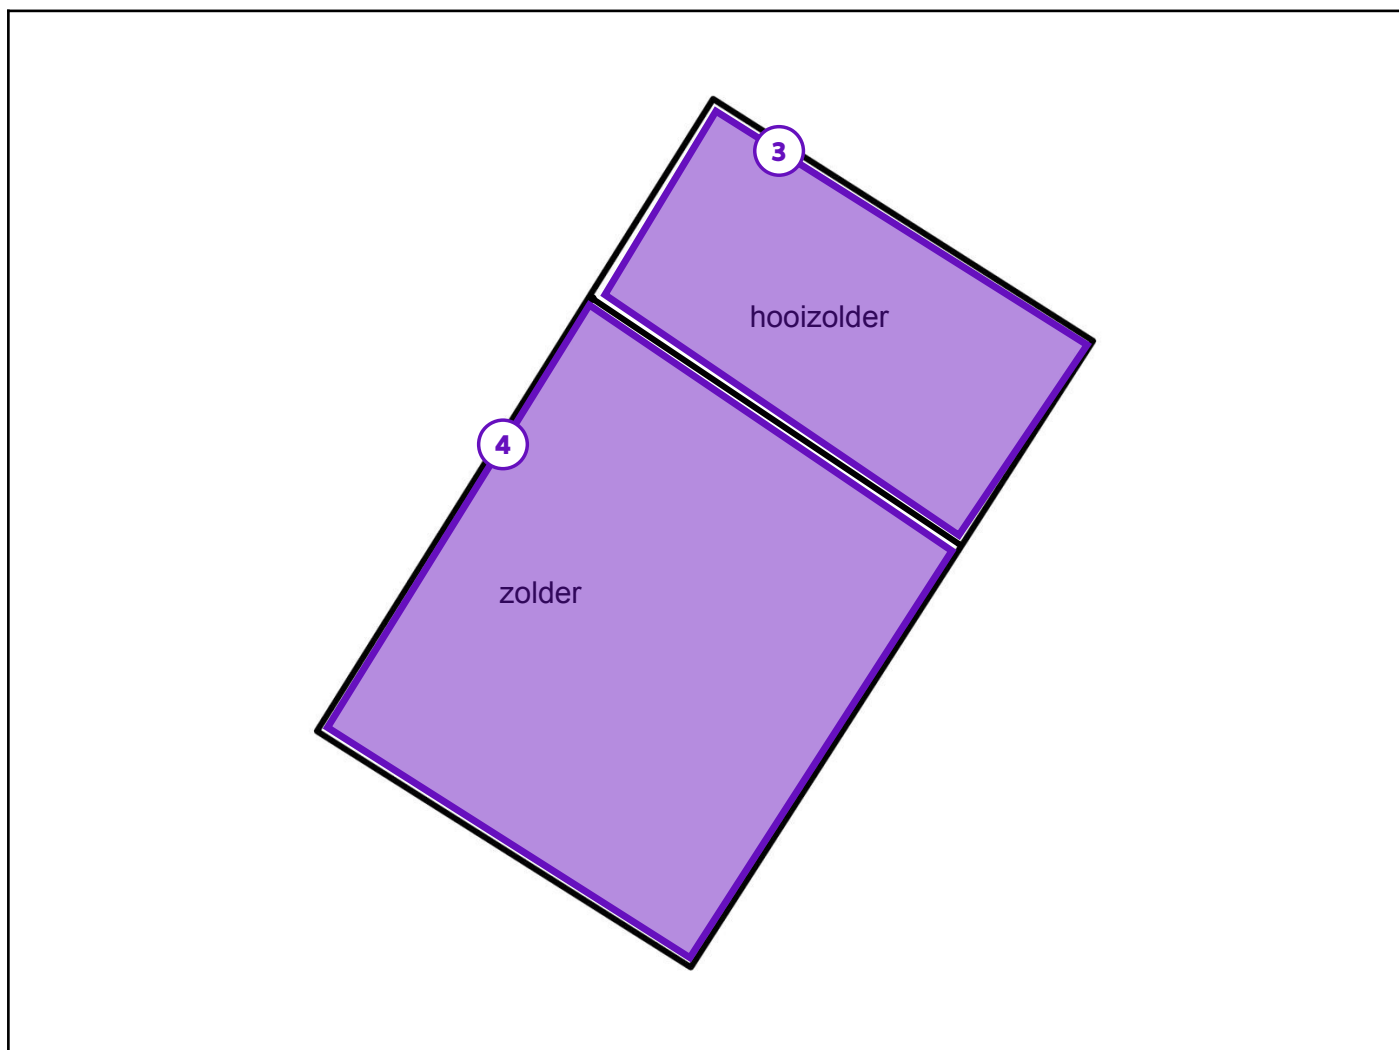
Plan 1.6: zolder

Beschrijving	Type	Actie
3. zolder ontoegankelijk	Beperking	-
4. geen onderdak	Advies	-

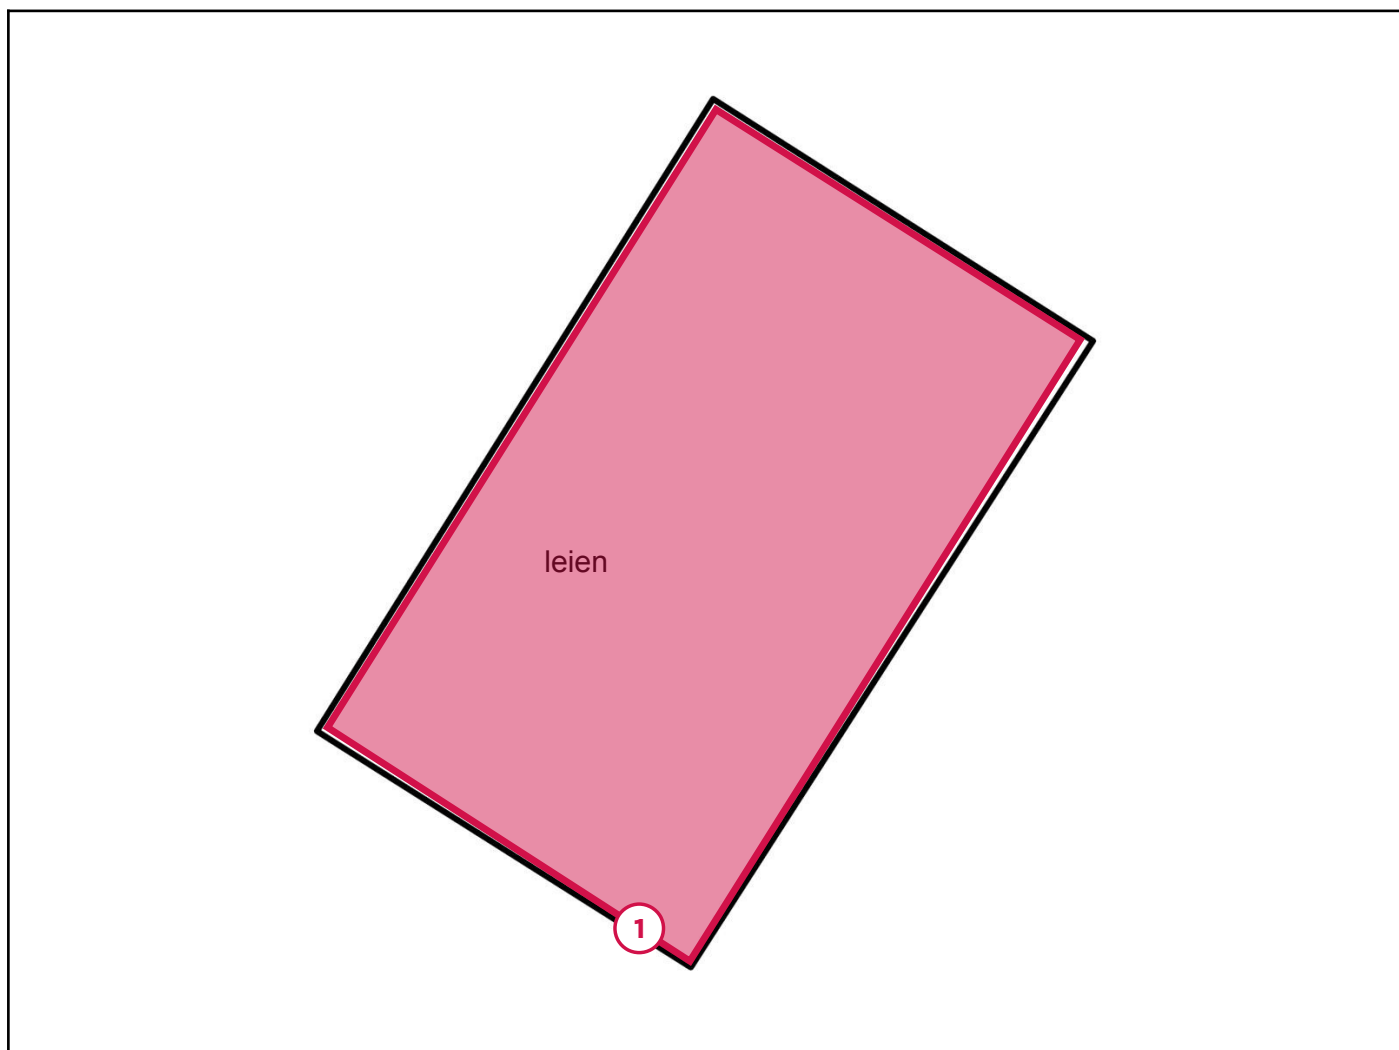
Plan 1.7: daken

Beschrijving	Type	Actie
1. leien dak	Asbestmateriaal	Dringend verwijderen

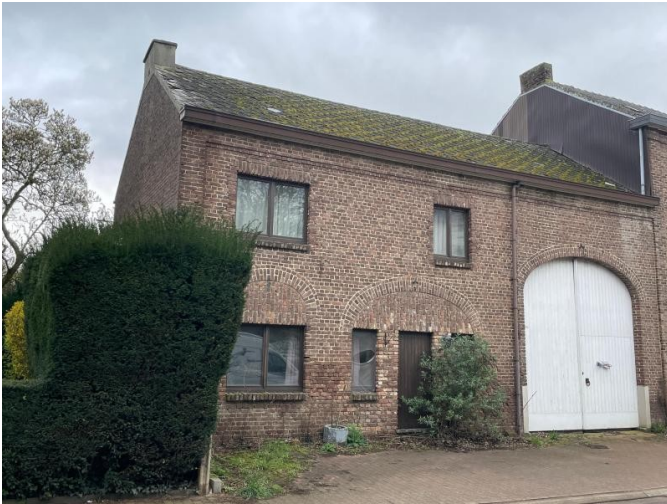
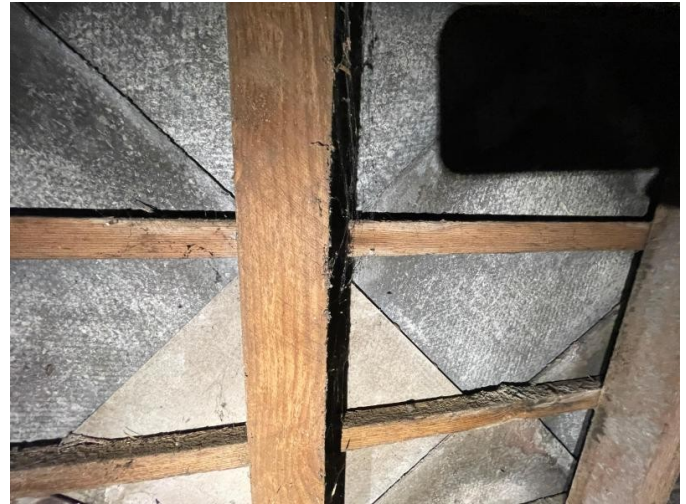
Het asbestmateriaal valt onder de mijlpaal van 2034.

Eindbeoordeling materiaalrisico	Hoog materiaalrisico en/of hoge kans op vezelvrijgave
---------------------------------	---

Gebondenheid	Categorie 1: hechtgebonden in oorsprong
Asbestsoort (vezeltype)	Crocidoliet aanwezig
Asbestconcentratie	Laag (< 50%)
Afschermingsgraad van het gehele materiaal	Geheel of deels (ook) vrij aan de binnenlucht
Toestand van het materiaal	Matig beschadigd, matig verweerd

Beschrijving	leien dak
Omgeving	Grenst aan binnen- en buitenlucht
Primaire drager	Schuin dak
Asbestmateriaal	Dak- en gevelbekleding - Lei, shingle
Bindmiddel van asbestmateriaal	Cement
Gebondenheid op basis van bindmiddel	Hecht
Hoeveelheid (oppervlakte - aantal)	<ul style="list-style-type: none">• 90,00 m² - 1 stuk
Totale oppervlakte	90,00 m ²
Eenvoudig bereikbaar	Ja
Bevestigingswijze	<ul style="list-style-type: none">• Genageld, geniet
Identificatiemethode	Vaststelling zonder monsternamen
Destructieve handeling voor identificatie	Nee

Dringend verwijderen

- Verwijder dit asbestmateriaal zo snel mogelijk. Volg de toestand goed op.
- Hemelwater dat afspoelt van asbestcement daken of gevels kan asbestdeeltjes bevatten. Gebruik het enkel voor gesloten circuits (bv. spoelen toiletten). Reinig na het vervangen van het dak of de gevel de dakgoten en regenwaterput of -ton om asbesthoudend sediment of slib te verwijderen

- Eenvoudige handelingen: mag via doe-het-zelf of door werknemer(s) met opleidingsattest eenvoudige handelingen
In zijn geheel verwijderen, vermijd breuk. Verwijder en voer af op een veilige manier. Zie Ovam website.

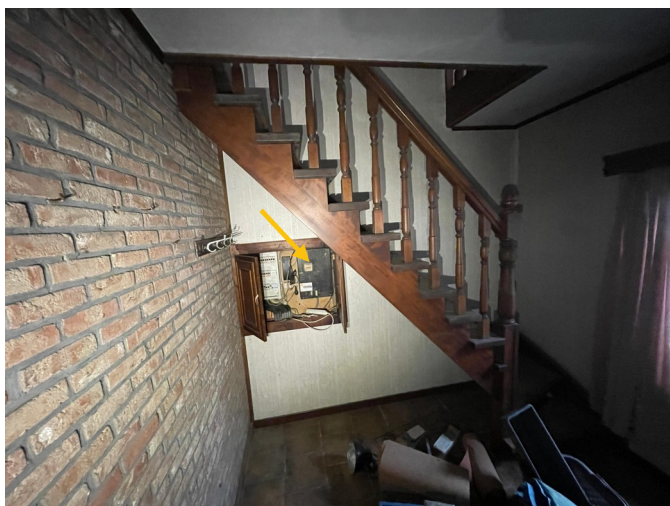
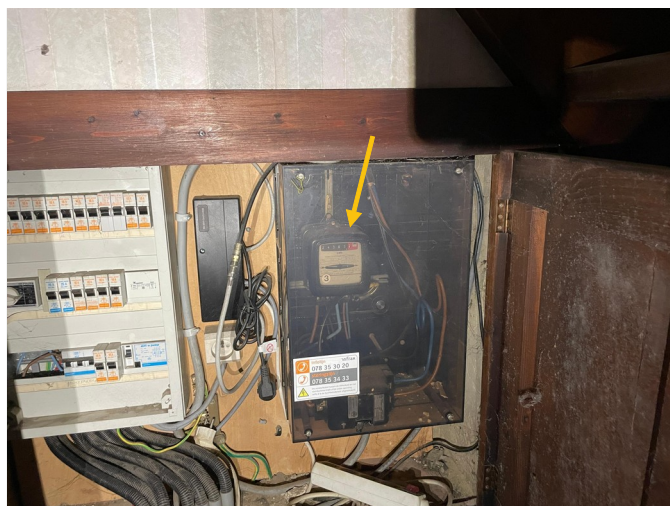
Het asbestmateriaal valt onder de mijlpaal van 2040.

Eindbeoordeling materiaalrisico	Zeer laag materiaalrisico en/of zeer lage kans op vezelvrijgave
---------------------------------	---

Gebondenheid	Categorie 1: hechtgebonden in oorsprong
Asbestsoort (vezeltype)	Crocidoliet aanwezig
Asbestconcentratie	Laag (< 50%)
Afschermingsgraad van het gehele materiaal	Stootvaste afscherming of omkasting
Toestand van het materiaal	Onbeschadigd, niet verweerd

Beschrijving	bakelieten electriciteitsmeter
Omgeving	Binnen
Primaire drager	Communicatie en elektrische infrastructuur en uitrusting
Asbestmateriaal	Plaat, paneel, tablet - Type Bakeliet
Bindmiddel van asbestmateriaal	Kunststof of -hars
Gebondenheid op basis van bindmiddel	Hecht
Hoeveelheid (oppervlakte - dikte - aantal)	<ul style="list-style-type: none">• 0,30 m² - 0,50 cm - 1 stuk
Totaal volume	0,002 m ³
Eenvoudig bereikbaar	Ja
Bevestigingswijze	<ul style="list-style-type: none">• Geschroefd
Identificatiemethode	Vaststelling zonder monstername
Destructieve handeling voor identificatie	Nee

Zorgvuldig beheren

- Zorg voor een veilig beheer. Vermijd het beschadigen van het asbestmateriaal. Controleer de toestand jaarlijks op wijzigingen.

- Eenvoudige handelingen: mag via doe-het-zelf of door werknemer(s) met opleidingsattest eenvoudige handelingen eigendom van de netbeheerder, te verwijderen door de netbeheerder

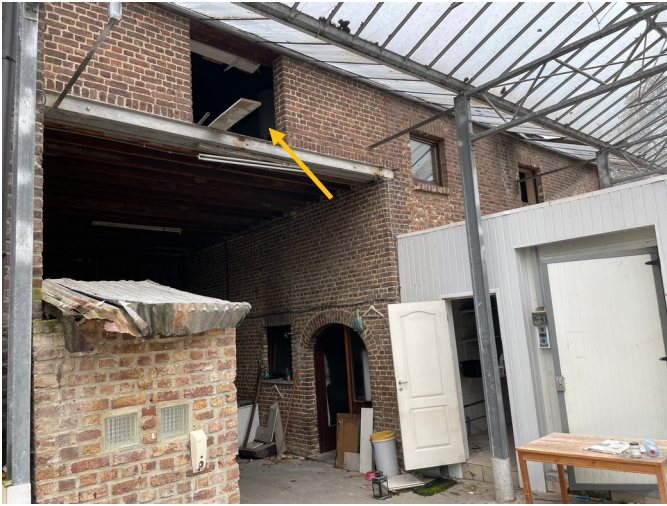
Situeringfoto

Tijdelijke beperking

Reden: Het te onderzoeken materiaal situeert zich hoger dan 3,50 m te rekenen vanaf een veilige ondergrond

Uitleg van de asbestdeskundige: > 3.5m boven veiliger ondergrond. Ruimte kan niet geïnspecteerd worden.

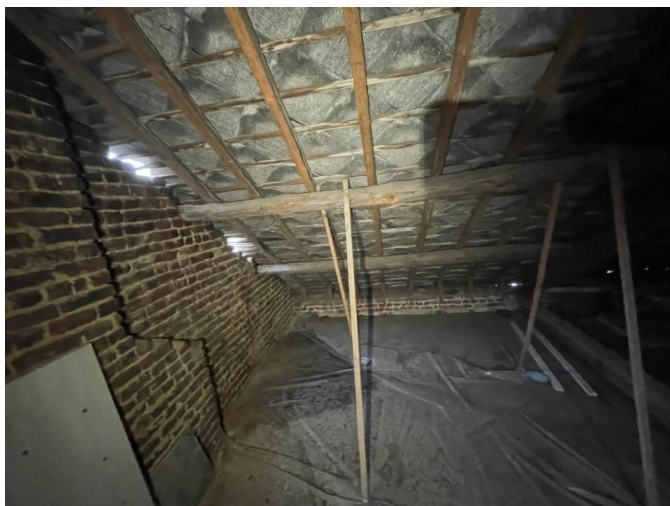
Vrije foto

geen onder'dak

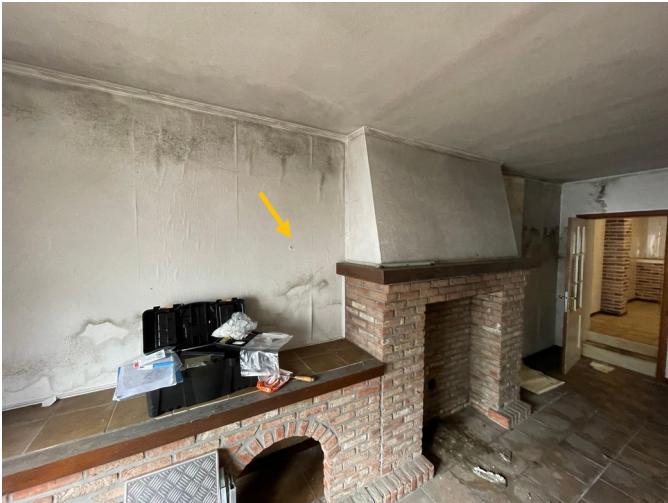
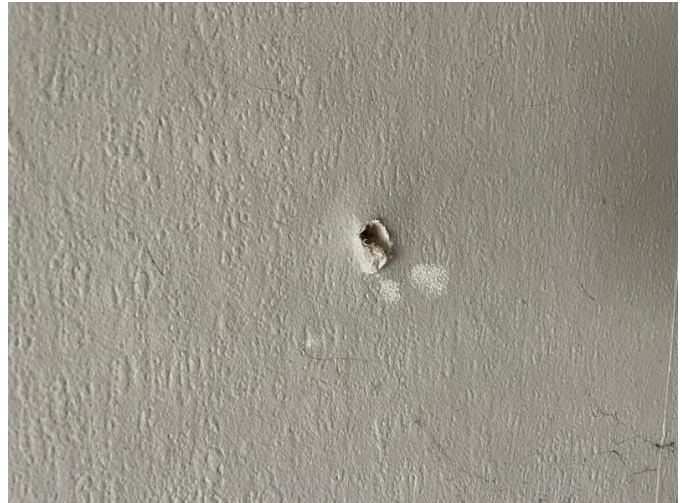
Fiche 5: pleister muren

Geen asbest

#	Type	Referentie	Resultaat
5.1	Mengmonster	02	Geen asbest

Beschrijving	pleister muren
Omgeving	Binnen
Primaire drager	Binnenwand
Bindmiddel van materiaal	Gips - kalk
Gebondenheid op basis van bindmiddel	Niet-hechtgebonden
Hoeveelheid (oppervlakte - dikte - aantal)	• 190,00 m ² - 1,00 cm - 1 stuk
Totaal volume	1,90 m ³
Identificatiemethode	Vaststelling met monstername
Destructieve handeling voor identificatie	Nee
Opmerking	<p>De hoeveelheid is een schatting en kan afwijken van de werkelijke toestand. Waar mogelijk wordt staalname uitgevoerd conform het inspectieprotocol: in een droge ruimte (vb slaapkamer), in een natte ruimte (vb keuken of badkamer) in een traphal en in een stookruimte.</p> <p>Andere muren: baksteen, tegel</p>

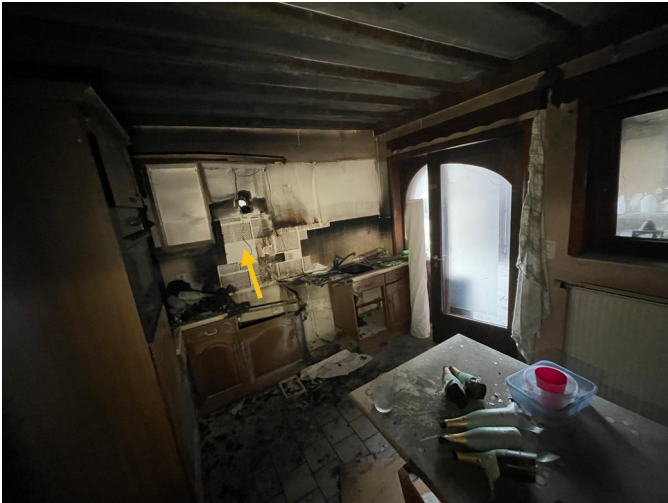
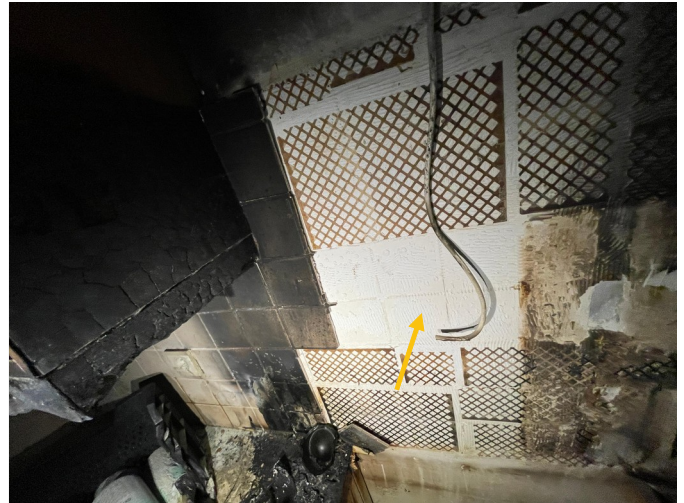
Fiche 6: tegellijm wandtegels keuken

Geen asbest

#	Type	Referentie	Resultaat
6.1	Mengmonster	04	Geen asbest

Beschrijving	tegellijm wandtegels keuken
Omgeving	Binnen
Primaire drager	Binnenwand
Bindmiddel van materiaal	Lijm
Gebondenheid op basis van bindmiddel	Hecht
Hoeveelheid (oppervlakte - dikte - aantal)	• 2,00 m ² - 5,00 mm - 1 stuk
Totaal volume	0,01 m ³
Identificatiemethode	Vaststelling met monstername
Destructieve handeling voor identificatie	Nee

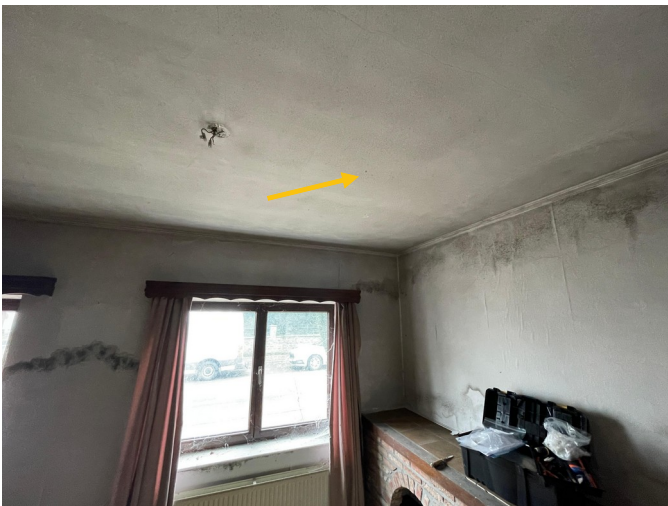
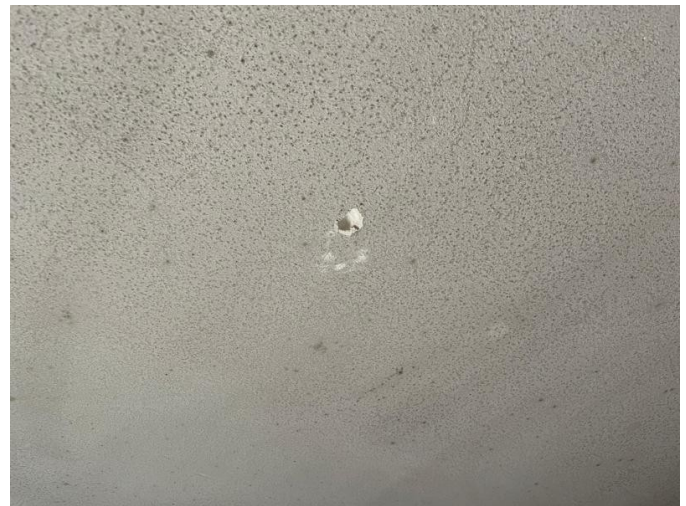
Fiche 7: pleister plafond

Geen asbest

#	Type	Referentie	Resultaat
7.1	Mengmonster	03	Geen asbest

Beschrijving	pleister plafond
Omgeving	Binnen
Primaire drager	Plafond
Bindmiddel van materiaal	Gips - kalk
Gebondenheid op basis van bindmiddel	Niet-hechtgebonden
Hoeveelheid (oppervlakte - dikte - aantal)	• 50,00 m ² - 1,00 cm - 1 stuk
Totaal volume	0,50 m ³
Identificatiemethode	Vaststelling met monstername
Destructieve handeling voor identificatie	Nee
Opmerking	<p>De hoeveelheid is een schatting en kan afwijken van de werkelijke toestand. Waar mogelijk wordt staalname uitgevoerd conform het inspectieprotocol: in een droge ruimte (vb slaapkamer), in een natte ruimte (vb keuken of badkamer) in een traphal en in een stookruimte.</p> <p>Andere plafonds: hout</p>

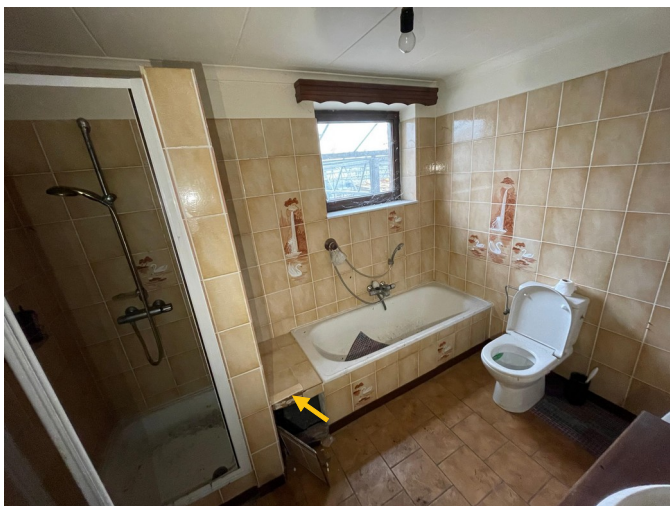
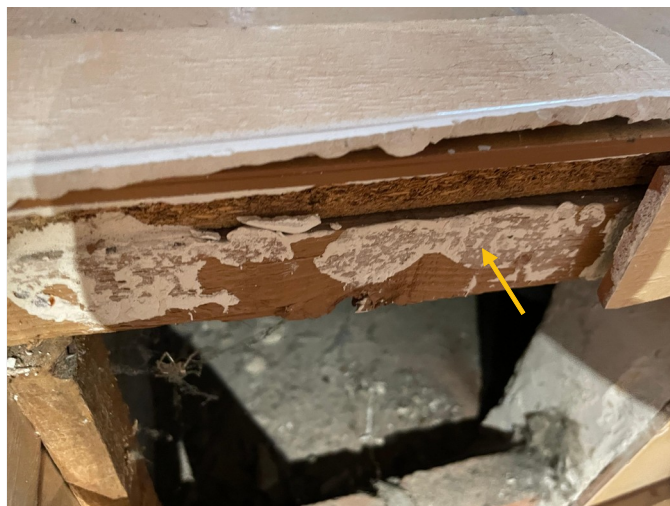
Fiche 8: tegelijm wandtegels badkamer

Geen asbest

#	Type	Referentie	Resultaat
8.1	Mengmonster	05	Geen asbest

Beschrijving	tegellijm wandtegels badkamer
Omgeving	Binnen
Primaire drager	Binnenwand
Bindmiddel van materiaal	Lijm
Gebondenheid op basis van bindmiddel	Hecht
Hoeveelheid (oppervlakte - dikte - aantal)	• 20,00 m ² - 0,50 mm - 1 stuk
Totaal volume	0,01 m ³
Identificatiemethode	Vaststelling met monstername
Destructieve handeling voor identificatie	Nee
