Asbestinventarisatetest

Thewitstraat 18A, 3891 Gingelom

Attestnummer : 20240701-000218.000

Uitgegeven op : 01.07.2024

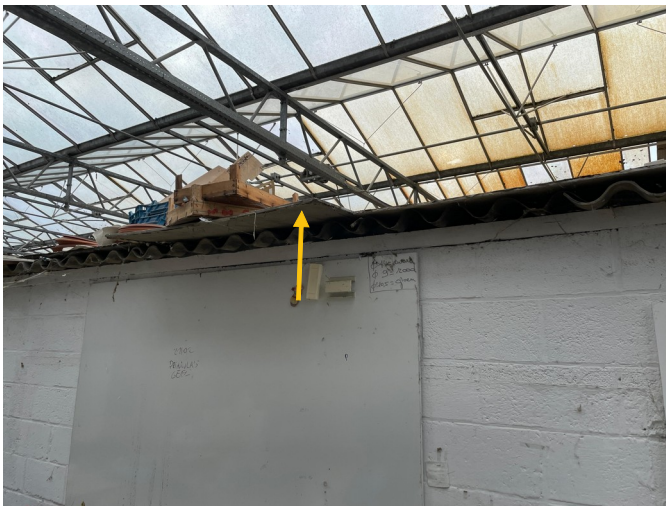
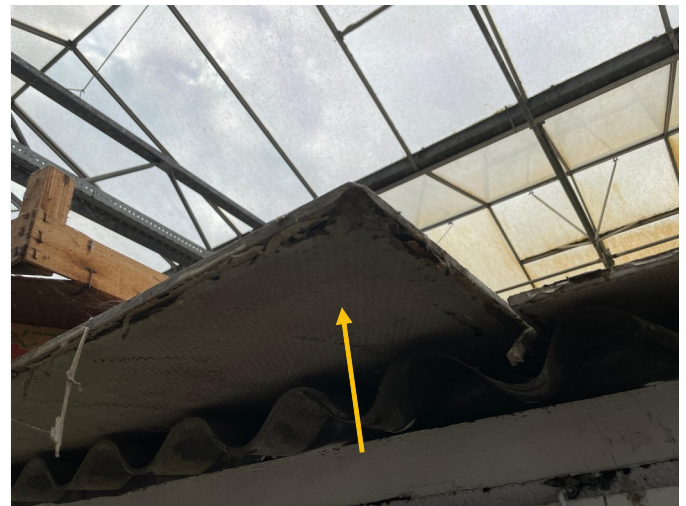
#	Type	Referentie	Resultaat
1.1	Puntmonster	2.1	Chrysotiel

Beschrijving	cementplaat bovenop golfplaten dak
Type afvalstof	Betreft stock-voorraad of gedemonteerde asbestmaterialen
Aanwezige resten	Geen resten aanwezig
Omgeving	Binnen
Primaire drager	Schuin dak
Asbestmaterialen	<ul style="list-style-type: none">Dak- en gevelbekleding - Plaat
Bindmiddel van asbestmateriaal	Cement
Gebondenheid op basis van bindmiddel	Hecht
Hoeveelheid (gewicht - aantal)	<ul style="list-style-type: none">30,00 kg - 1 stuk
Totaal gewicht	30,00 kg
Eenvoudig bereikbaar	Ja
Identificatiemethode	Vaststelling met monstername
Opmerking	meerdere platen bovenop golfplaten dak

Dringend verwijderen

- Scherm in afwachting van verwijdering het asbestafval af van luchtstromingen en verstoring: bijvoorbeeld door het te verpakken, te fixeren, af te dekken, signalisatie - afbakening aan te brengen,
- Verwijder het asbestafval.

- Eenvoudige handelingen: mag via doe-het-zelf of door werknemer(s) met opleidingsattest eenvoudige handelingen vermijd breuk

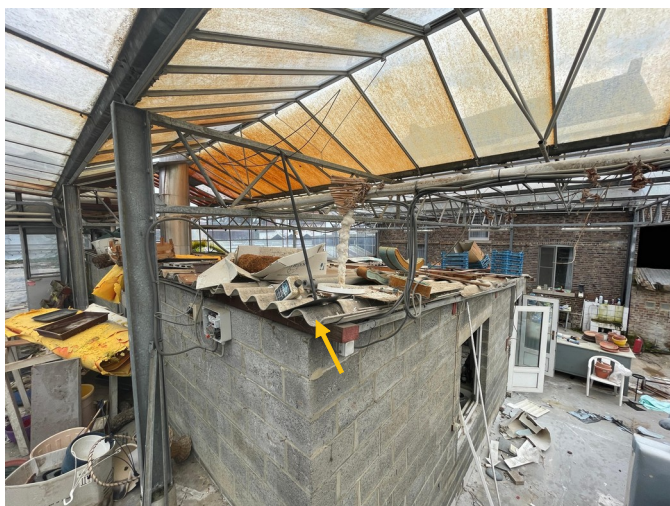
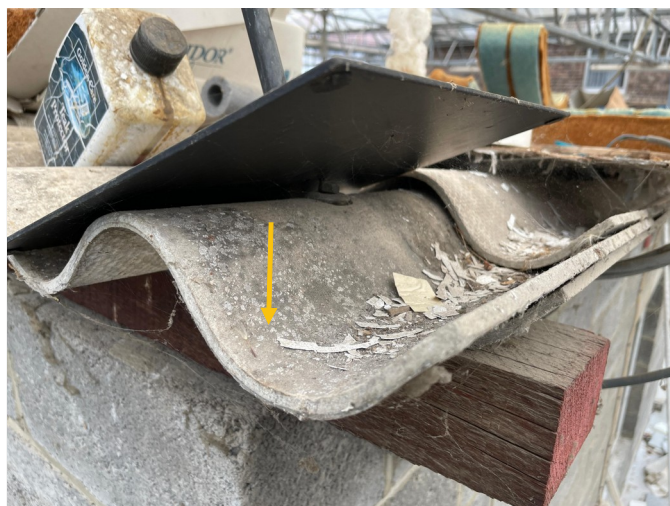
Eindbeoordeling materiaalrisico	Hoog materiaalrisico en/of hoge kans op vezelvrijgave
---------------------------------	---

Gebondenheid	Categorie 1: hechtgebonden in oorsprong
Asbestsoort (vezeltype)	Crocidoliet aanwezig
Asbestconcentratie	Laag (< 50%)
Afschermingsgraad van het gehele materiaal	Geheel of deels (ook) vrij aan de binnenlucht
Toestand van het materiaal	Matig beschadigd, matig verweerd

Beschrijving	golfplaten dak
Omgeving	Binnen
Primaire drager	Schuin dak
Asbestmateriaal	Dak- en gevelbekleding - Golfplaat
Bindmiddel van asbestmateriaal	Cement
Gebondenheid op basis van bindmiddel	Hecht
Hoeveelheid (oppervlakte - aantal)	<ul style="list-style-type: none">• 64,00 m² - 1 stuk
Totale oppervlakte	64,00 m ²
Eenvoudig bereikbaar	Ja
Bevestigingswijze	<ul style="list-style-type: none">• Geschroefd
Identificatiemethode	Vaststelling zonder monsternamen
Destructieve handeling voor identificatie	Nee

Dringend verwijderen

- Verwijder dit asbestmateriaal zo snel mogelijk. Volg de toestand goed op.

- Eenvoudige handelingen: mag via doe-het-zelf of door werknemer(s) met opleidingsattest eenvoudige handelingen
In zijn geheel verwijderen, vermijd breuk. Verwijder en voer af op een veilige manier. Zie Ovam website.

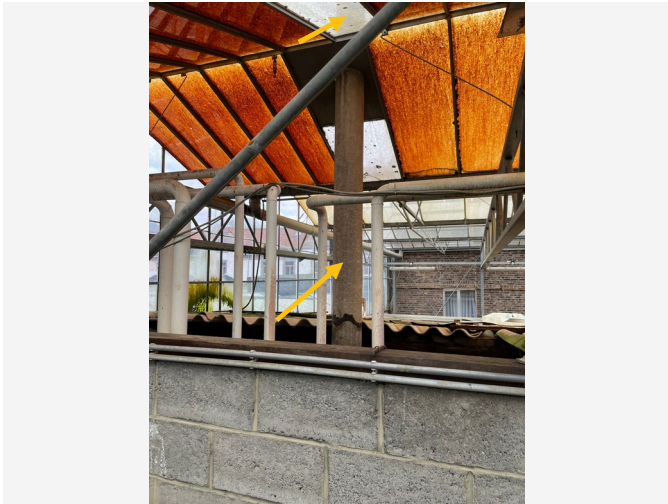
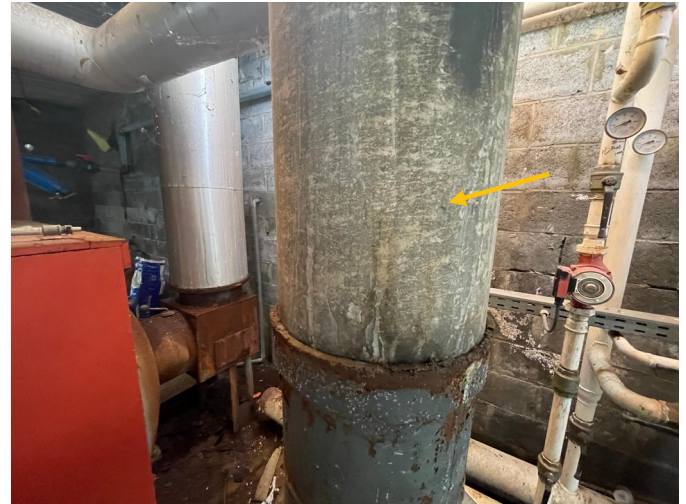
Eindbeoordeling materiaalrisico	Hoog materiaalrisico en/of hoge kans op vezelvrijgave
---------------------------------	---

Gebondenheid	Categorie 1: hechtgebonden in oorsprong
Asbestsoort (vezeltype)	Crocidoliet aanwezig
Asbestconcentratie	Laag (< 50%)
Afschermingsgraad van het gehele materiaal	Geheel of deels (ook) vrij aan de binnenlucht
Toestand van het materiaal	Matig beschadigd, matig verweerd

Beschrijving	buis schouw
Omgeving	Grenst aan binnen- en buitenlucht
Primaire drager	HVAC infrastructuur en uitrusting
Asbestmateriaal	Rookgaskanaal
Bindmiddel van asbestmateriaal	Cement
Gebondenheid op basis van bindmiddel	Hecht
Hoeveelheid (lengte - omtrek - dikte - aantal)	<ul style="list-style-type: none">• 4,00 m - 75,00 cm - 1,00 cm - 1 stuk
Totaal volume	0,03 m ³
Eenvoudig bereikbaar	Ja
Bevestigingswijze	<ul style="list-style-type: none">• Geklemd• Verlijmd, ingegoten, versmeerd
Identificatiemethode	Vaststelling zonder monsternamen
Destructieve handeling voor identificatie	Nee

Dringend verwijderen

- Verwijder dit asbestmateriaal zo snel mogelijk. Volg de toestand goed op.

- Eenvoudige handelingen: mag via doe-het-zelf of door werknemer(s) met opleidingsattest eenvoudige handelingen
In zijn geheel verwijderen, vermijd breuk. Verwijder en voer af op een veilige manier. Zie Ovam website.

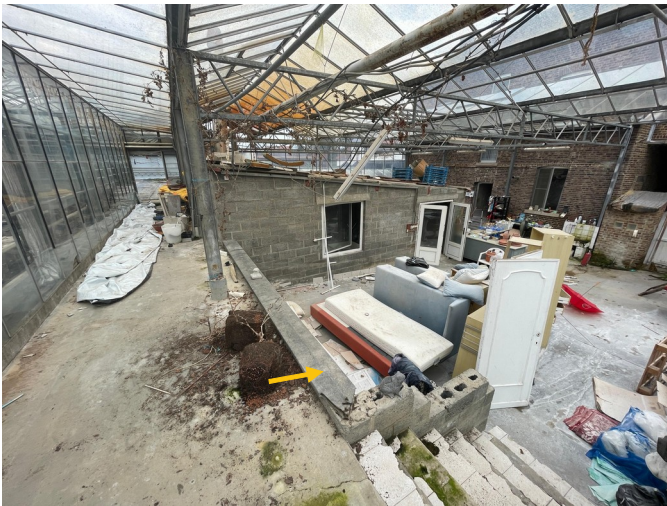
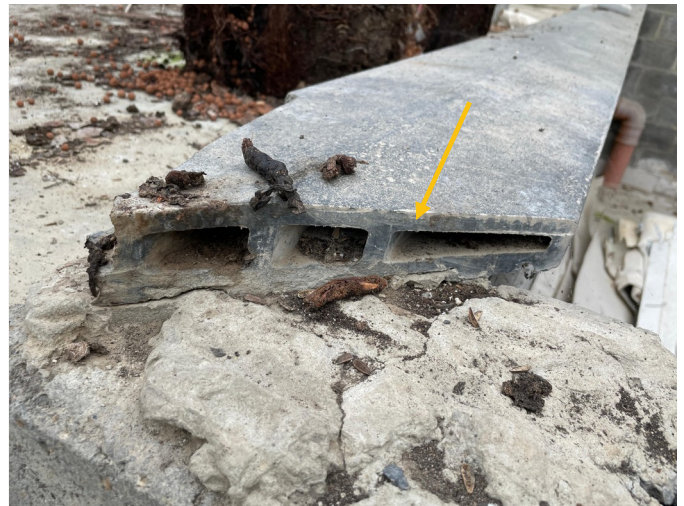
Eindbeoordeling materiaalrisico	Hoog materiaalrisico en/of hoge kans op vezelvrijgave
---------------------------------	---

Gebondenheid	Categorie 1: hechtgebonden in oorsprong
Asbestsoort (vezeltype)	Crocidoliet aanwezig
Asbestconcentratie	Laag (< 50%)
Afschermingsgraad van het gehele materiaal	Geheel of deels (ook) vrij aan de binnenlucht
Toestand van het materiaal	Matig beschadigd, matig verweerd

Beschrijving	deksteen asbestcement
Omgeving	Binnen
Primaire drager	Wand vrijstaand (scheidingsmuur, ...)
Asbestmateriaal	Deksteen, muurkap - Hol
Bindmiddel van asbestmateriaal	Cement
Gebondenheid op basis van bindmiddel	Hecht
Hoeveelheid (oppervlakte - dikte - aantal)	<ul style="list-style-type: none">• 2,00 m² - 4,00 cm - 1 stuk
Totaal volume	0,08 m ³
Eenvoudig bereikbaar	Ja
Bevestigingswijze	<ul style="list-style-type: none">• Verlijmd, ingegoten, versmeerd
Identificatiemethode	Vaststelling zonder monsternamen
Destructieve handeling voor identificatie	Nee

Dringend verwijderen

- Zorg voor een veilig beheer. Vermijd het beschadigen van het asbestmateriaal. Controleer de toestand jaarlijks op wijzigingen.
- Verwijder dit asbestmateriaal zo snel mogelijk. Volg de toestand goed op.

- Eenvoudige handelingen: mag via doe-het-zelf of door werknemer(s) met opleidingsattest eenvoudige handelingen
In zijn geheel verwijderen, vermijd breuk. Verwijder en voer af op een veilige manier. Zie Ovam website.

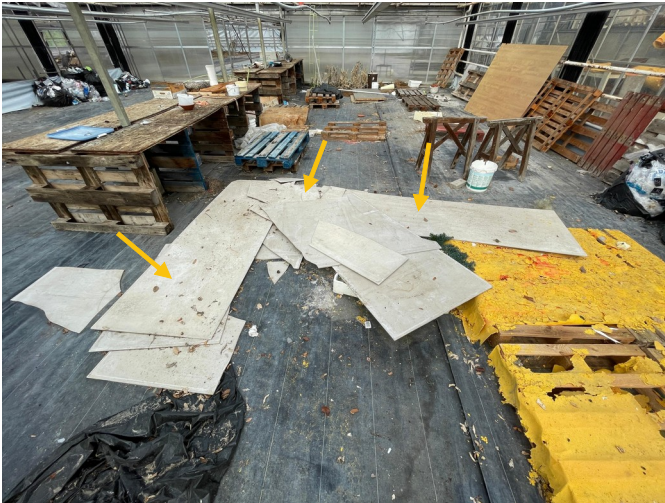
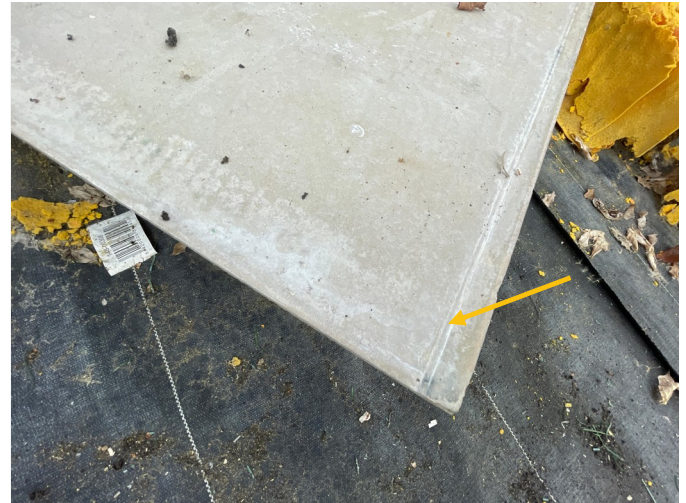
Fiche 5: cementplaat in serre

Beschrijving	cementplaat in serre
Type afvalstof	Betreft stock-voorraad of gedemonteerde asbestmaterialen
Aanwezige resten	Geen resten aanwezig
Omgeving	Binnen
Primaire drager	Bodem
Asbestmaterialen	<ul style="list-style-type: none">Dak- en gevelbekleding - Plaat
Bindmiddel van asbestmateriaal	Cement
Gebondenheid op basis van bindmiddel	Hecht
Hoeveelheid (gewicht - aantal)	<ul style="list-style-type: none">50,00 kg - 1 stuk
Totaal gewicht	50,00 kg
Eenvoudig bereikbaar	Ja
Identificatiemethode	Vaststelling zonder monstername
Opmerking	platen vergelijkbaar met platen bovenop golfplaten dak (positieve staalname)

Dringend verwijderen

- Scherm in afwachting van verwijdering het asbestafval af van luchtstromingen en verstoring: bijvoorbeeld door het te verpakken, te fixeren, af te dekken, signalisatie - afbakening aan te brengen,
- Verwijder het asbestafval.

- Eenvoudige handelingen: mag via doe-het-zelf of door werknemer(s) met opleidingsattest eenvoudige handelingen
vermijd breuk bij verwijdering

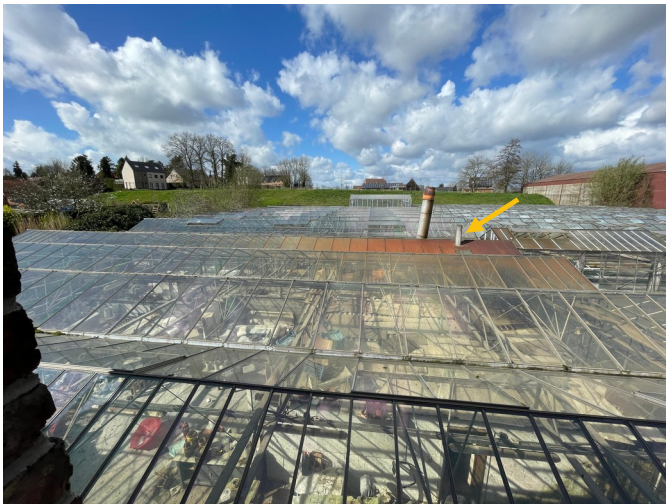
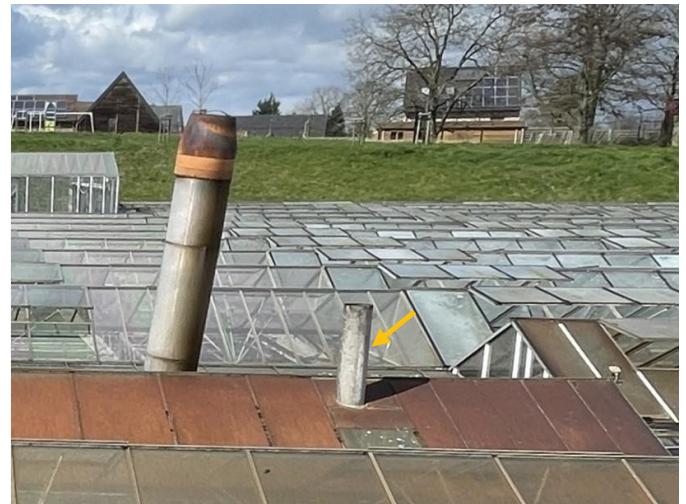
Eindbeoordeling materiaalrisico	Verhoogd materiaalrisico en/of verhoogde kans op vezelvrijgave
---------------------------------	--

Gebondenheid	Categorie 1: hechtgebonden in oorsprong
Asbestsoort (vezeltype)	Crocidoliet aanwezig
Asbestconcentratie	Laag (< 50%)
Afschermingsgraad van het gehele materiaal	Geheel of deels vrij aan de buitenlucht
Toestand van het materiaal	Matig beschadigd, matig verweerd

Beschrijving	buis schouw
Omgeving	Buiten
Primaire drager	Schuin dak
Asbestmateriaal	Rookgaskanaal
Bindmiddel van asbestmateriaal	Cement
Gebondenheid op basis van bindmiddel	Hecht
Hoeveelheid (lengte - omtrek - dikte - aantal)	<ul style="list-style-type: none">• 2,00 m - 60,00 cm - 1,00 cm - 1 stuk
Totaal volume	0,012 m ³
Eenvoudig bereikbaar	Nee <ul style="list-style-type: none">• Het asbestmateriaal is bedekt (uitgezonderd laag verf, coating, behang, kunststof, textiel) en het wegnemen van het bedekkende materiaal kan niet zonder het bedekkende materiaal te beschadigen.
Bevestigingswijze	<ul style="list-style-type: none">• Geklemd• Verlijmd, ingegoten, versmeerd
Identificatiemethode	Vaststelling zonder monsternamen
Destructieve handeling voor identificatie	Nee

Verwijderen

- Verwijder dit asbestmateriaal zo snel mogelijk. Volg de toestand goed op.

- Eenvoudige handelingen: mag via doe-het-zelf of door werknemer(s) met opleidingsattest eenvoudige handelingen
In zijn geheel verwijderen, vermijd breuk. Verwijder en voer af op een veilige manier. Zie Ovam website.

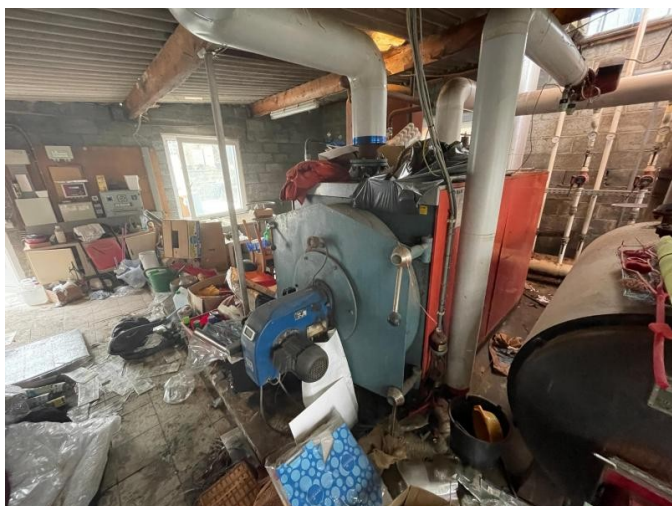
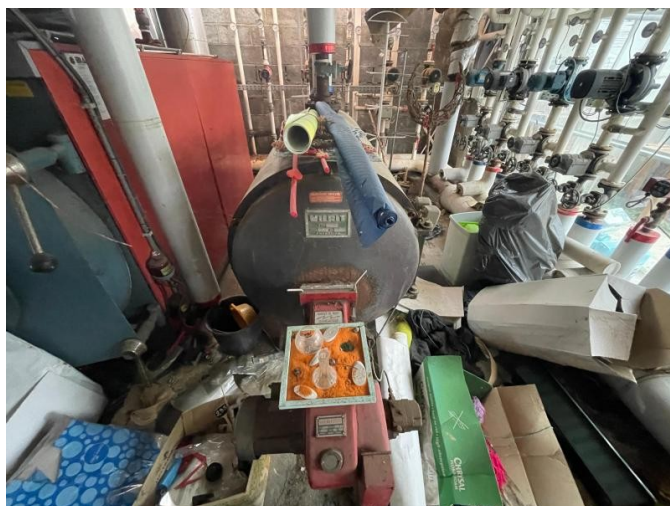
Eindbeoordeling materiaalrisico	Verhoogd materiaalrisico en/of verhoogde kans op vezelvrijgave
---------------------------------	--

Gebondenheid	Categorie 2: niet-hechtgebonden met matrix
Asbestsoort (vezeltype)	Amfibool aanwezig, uitgezonderd crocidoliet
Asbestconcentratie	Hoog ($\geq 50\%$)
Afschermingsgraad van het gehele materiaal	Geheel of deels (ook) vrij aan de binnenlucht
Toestand van het materiaal	Licht beschadigd, licht verweerd. Intact materiaal type Pical – asbestboard of categorie III 'gebondenheid'

Beschrijving	oude verwarmingsketel
Omgeving	Binnen
Primaire drager	HVAC infrastructuur en uitrusting
Asbestmateriaal	Pakking, dichting
Bindmiddel van asbestmateriaal	Karton - papier - viltachtig
Gebondenheid op basis van bindmiddel	Niet-hechtgebonden
Hoeveelheid (gewicht - aantal)	<ul style="list-style-type: none">• 0,50 kg - 1 stuk
Totaal gewicht	0,50 kg
Eenvoudig bereikbaar	Ja
Bevestigingswijze	<ul style="list-style-type: none">• Geklemd
Identificatiemethode	Vaststelling zonder monstername
Destructieve handeling voor identificatie	Nee
Opmerking	oude CV-ketel, mogelijk asbesthoudende materialen zoals pakkingen ketel, pakkingen tussen flenzen,...

Verwijderen

- Zorg voor een veilig beheer. Vermijd het beschadigen van het asbestmateriaal. Controleer de toestand jaarlijks op wijzigingen.

- Eenvoudige handelingen: mag via doe-het-zelf of door werknemer(s) met opleidingsattest eenvoudige handelingen voer de ketel in zijn geheel af
- Eenvoudige handelingen: enkel door erkend asbestverwijderaar vraagt een loodgieter met opleidingsattest eenvoudige handeling om deze ketel te ontdoen van de asbesthoudende pakkingen en andere onderdelen.
