# Detailinformatie

## Risicobeoordeling

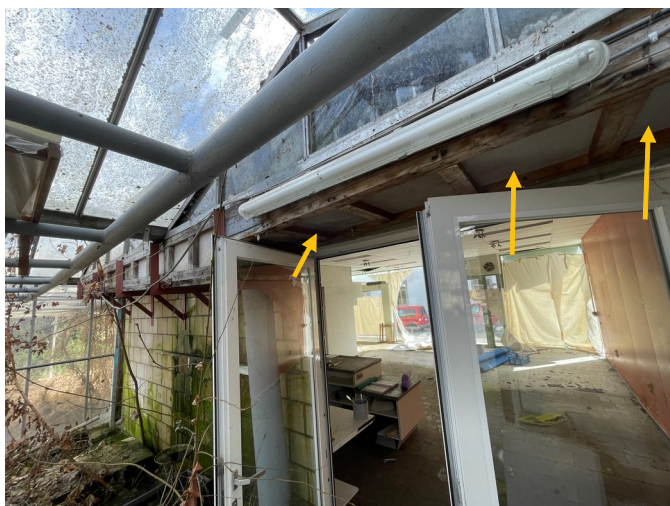
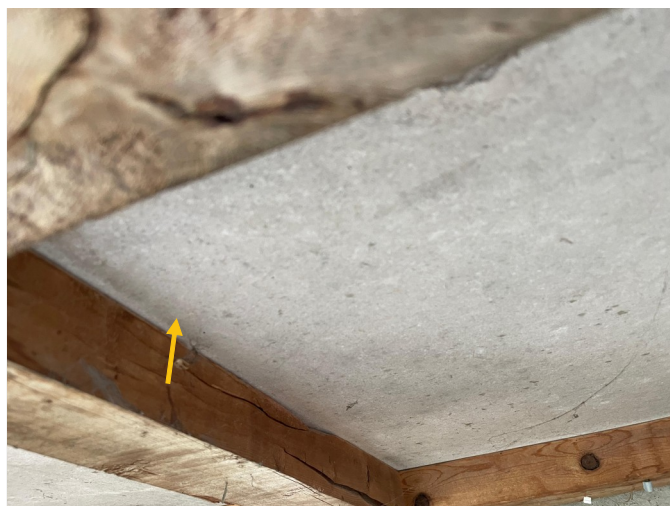
Eindbeoordeling materiaalrisico	Verhoogd materiaalrisico en/of verhoogde kans op vezelvrijgave
---------------------------------	--

Gebondenheid	Categorie 1: hechtgebonden in oorsprong
Asbestsoort (vezeltype)	Crocidoliet aanwezig
Asbestconcentratie	Laag (< 50%)
Afschermingsgraad van het gehele materiaal	Geheel of deels (ook) vrij aan de binnenlucht
Toestand van het materiaal	Licht beschadigd, licht verweerd. Intact materiaal type Pical – asbestboard of categorie III 'gebondenheid'

Beschrijving	menuiserite plaat
Omgeving	Binnen
Primaire drager	Binnenwand
Asbestmateriaal	Dak- en gevelbekleding - Plaat
Bindmiddel van asbestmateriaal	Cement
Gebondenheid op basis van bindmiddel	Hecht
Hoeveelheid (oppervlakte - dikte - aantal)	• 2,00 m <sup>2</sup> - 1,00 cm - 1 stuk
Totaal volume	0,02 m <sup>3</sup>
Eenvoudig bereikbaar	Ja
Bevestigingswijze	<ul style="list-style-type: none"><li>• Geklemd</li><li>• Genageld, geniet</li></ul>
Identificatiemethode	Vaststelling zonder monsternamen
Destructieve handeling voor identificatie	Nee

Het asbestmateriaal valt onder de mijlpaal van 2040.

Maatregelen nemen

- Verwijder dit asbestmateriaal zo snel mogelijk. Volg de toestand goed op.

- Eenvoudige handelingen: mag via doe-het-zelf of door werknemer(s) met opleidingsattest eenvoudige handelingen in zijn geheel verwijderen, vermijd breuk

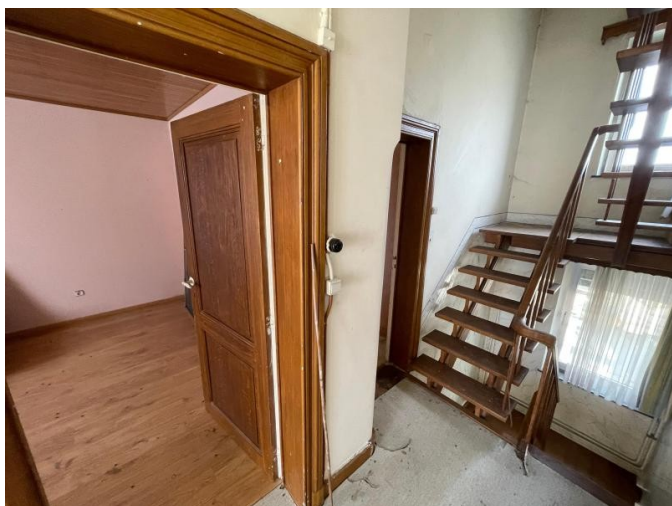
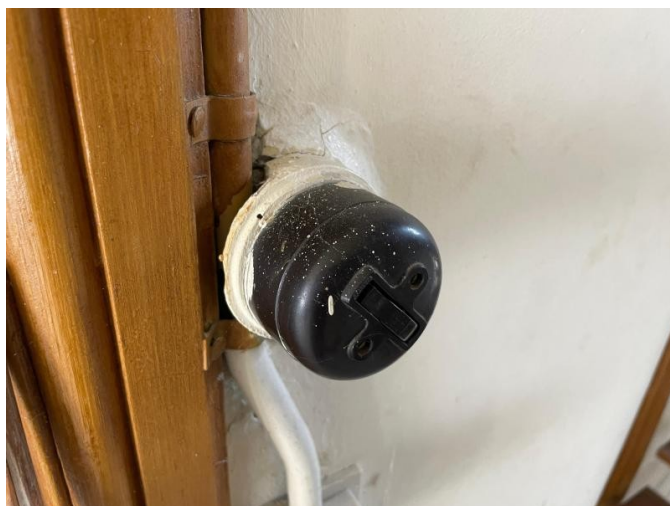
Eindbeoordeling materiaalrisico	Zeer laag materiaalrisico en/of zeer lage kans op vezelvrijgave
---------------------------------	---

Gebondenheid	Categorie 1: hechtgebonden in oorsprong
Asbestsoort (vezeltype)	Crocidoliet aanwezig
Asbestconcentratie	Laag (< 50%)
Afschermingsgraad van het gehele materiaal	Stootvaste afscherming of omkasting
Toestand van het materiaal	Onbeschadigd, niet verweerd

Beschrijving	bakelieten electriciteitsmeter
Omgeving	Binnen
Primaire drager	Communicatie en elektrische infrastructuur en uitrusting
Asbestmateriaal	Plaat, paneel, tablet - Type Bakeliet
Bindmiddel van asbestmateriaal	Kunststof of -hars
Gebondenheid op basis van bindmiddel	Hecht
Hoeveelheid (oppervlakte - dikte - aantal)	• 0,50 m <sup>2</sup> - 0,50 cm - 1 stuk
Totaal volume	0,003 m <sup>3</sup>
Eenvoudig bereikbaar	Ja
Bevestigingswijze	• Geschroefd
Identificatiemethode	Vaststelling zonder monsternamen
Destructieve handeling voor identificatie	Nee

Het asbestmateriaal valt onder de mijlpaal van 2040.

Zorgvuldig beheren

- Zorg voor een veilig beheer. Vermijd het beschadigen van het asbestmateriaal. Controleer de toestand jaarlijks op wijzigingen.

- Eenvoudige handelingen: mag via doe-het-zelf of door werknemer(s) met opleidingsattest eenvoudige handelingen  
In zijn geheel verwijderen, vermijd breuk.

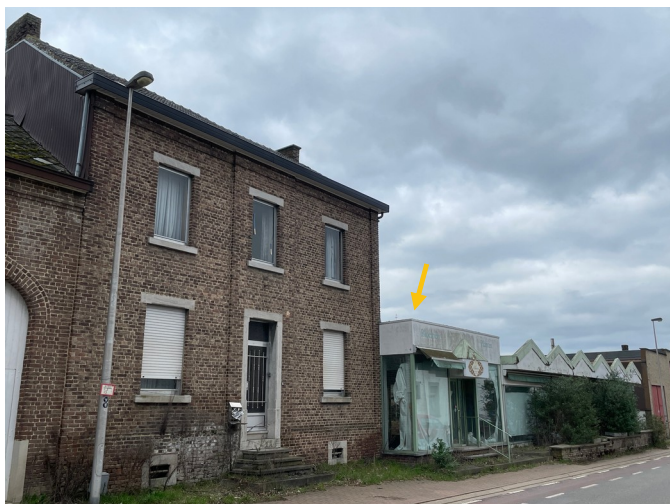
Situeringfoto

**Reden:** Het te onderzoeken materiaal situeert zich hoger dan 3,50 m te rekenen vanaf een veilige ondergrond

**Uitleg van de asbestdeskundige:** plat dak kan niet onderzocht worden, mogelijk (asbesthoudende) roofing

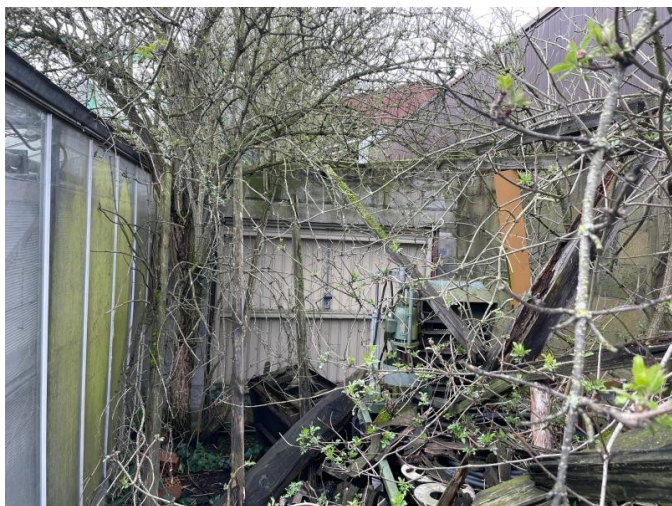
*Situeringfoto*

**Reden:** Slotvaste toegangspoort, -deur of -luik

**Uitleg van de asbestdeskundige:** garage slotvast

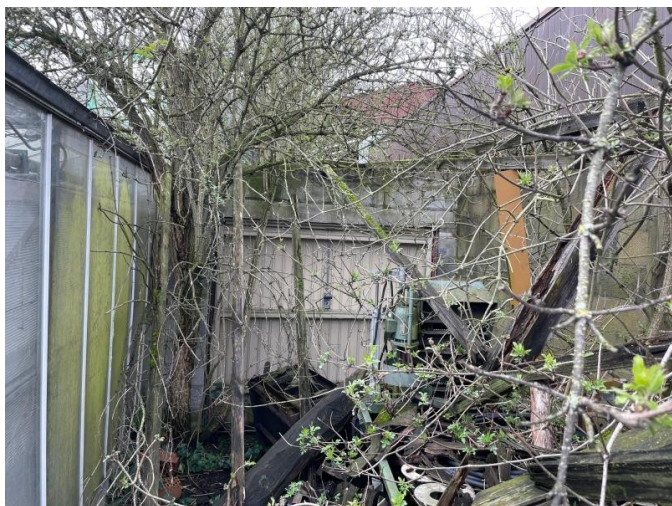
*Situeringfoto*

**Reden:** Materiaal in opslag

**Uitleg van de asbestdeskundige:** materialen in opslag voor garage beperken inspectie van dak garage

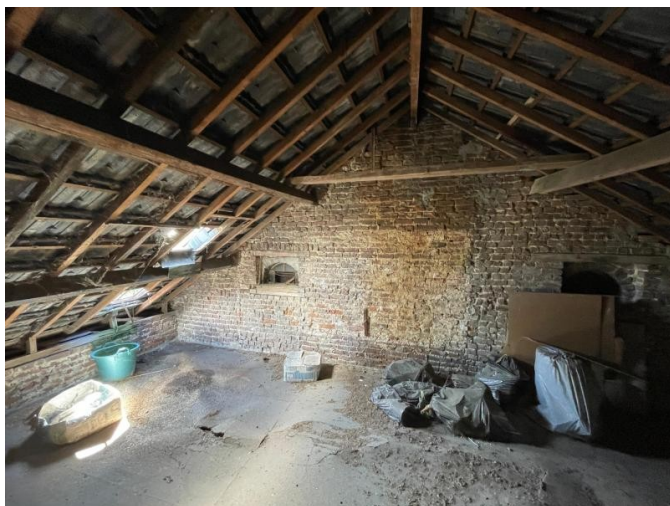
Vrije foto

geen onderdak

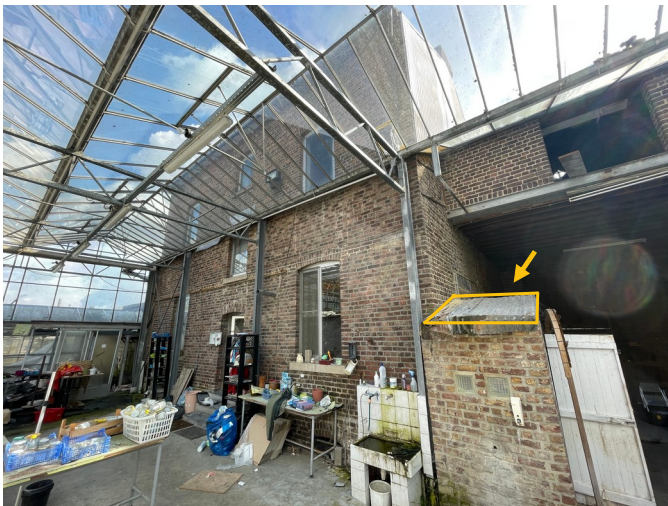
Vrije foto

zinken dakbedekking

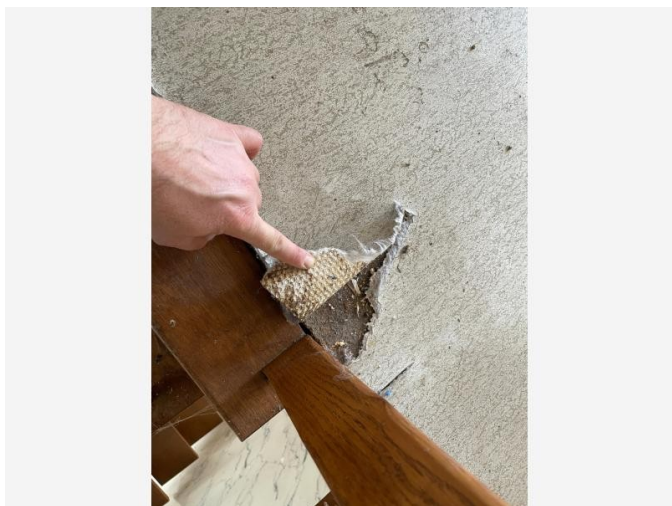
Vrije foto

veilige vinyl

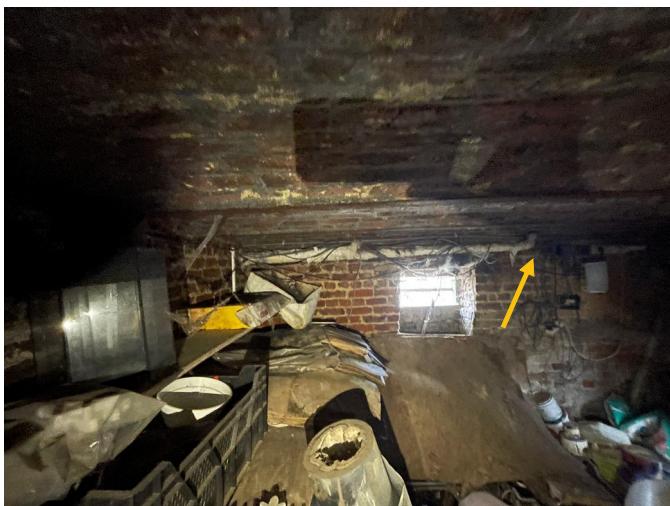
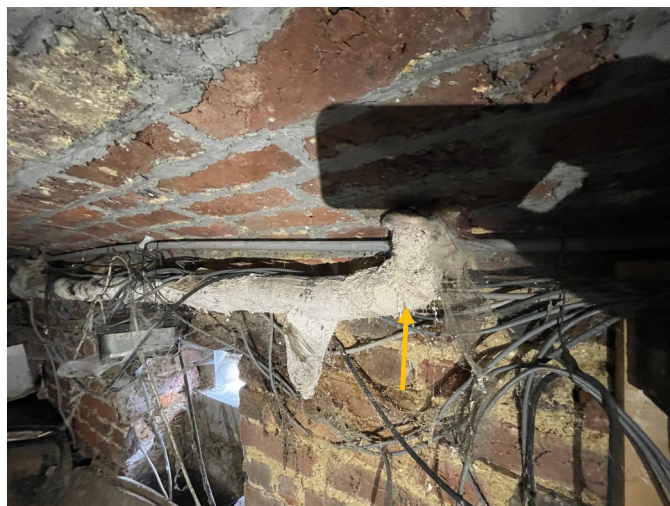
## Fiche 22: buisisolatie bocht

Geen asbest

#	Type	Referentie	Resultaat
22.1	Mengmonster	1.4	Geen asbest

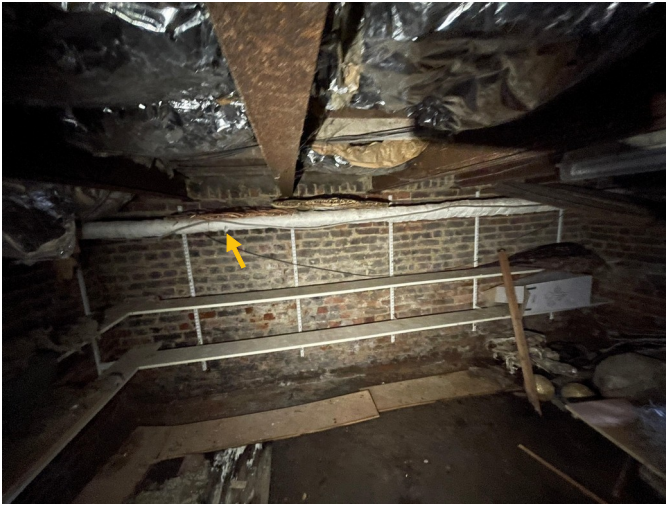
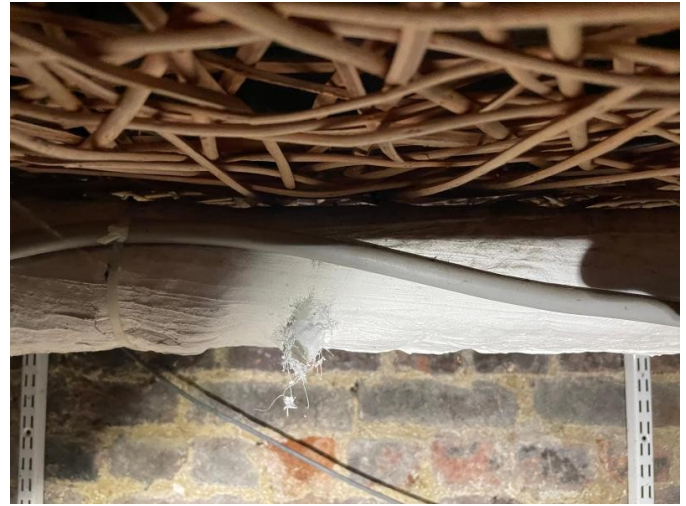
Geen asbest

#	Type	Referentie	Resultaat
23.1	Mengmonster	3.1	Geen asbest

Beschrijving	buisisolatie recht
Omgeving	Binnen
Primaire drager	Ruimteverwarming
Bindmiddel van materiaal	Gips - kalk
Gebondenheid op basis van bindmiddel	Niet-hechtgebonden
Hoeveelheid (lengte - omtrek - dikte - aantal)	<ul style="list-style-type: none"><li>• 18,00 m - 50,00 cm - 1,00 cm - 1 stuk</li></ul>
Totaal volume	0,09 m <sup>3</sup>
Identificatiemethode	Vaststelling met monstername
Destructieve handeling voor identificatie	Nee
Opmerking	hoeveelheden zijn geschatte waarden.

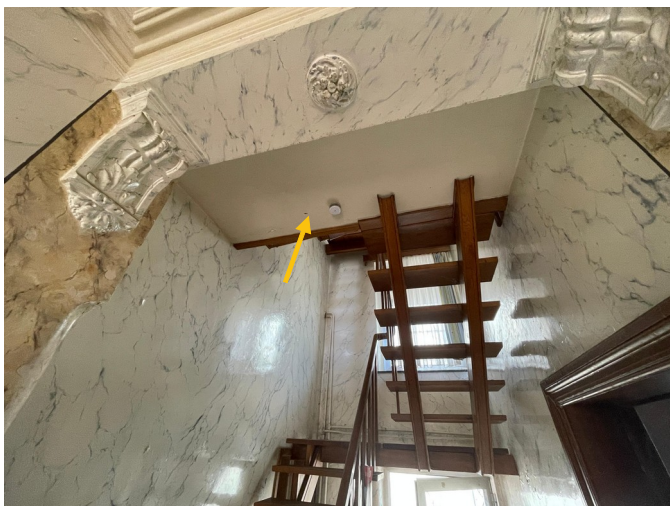
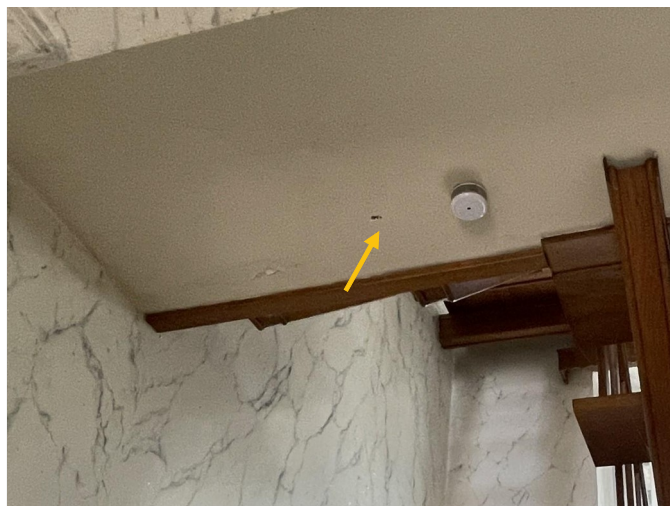
## Fiche 24: pleister plafond

Geen asbest

#	Type	Referentie	Resultaat
24.1	Mengmonster	1.2	Geen asbest

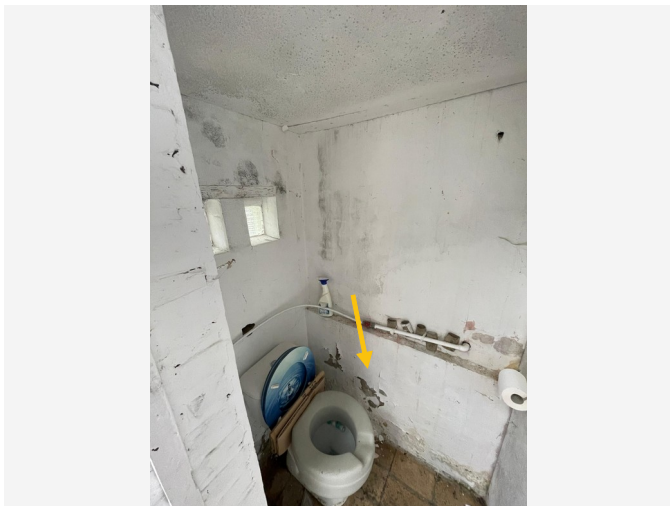
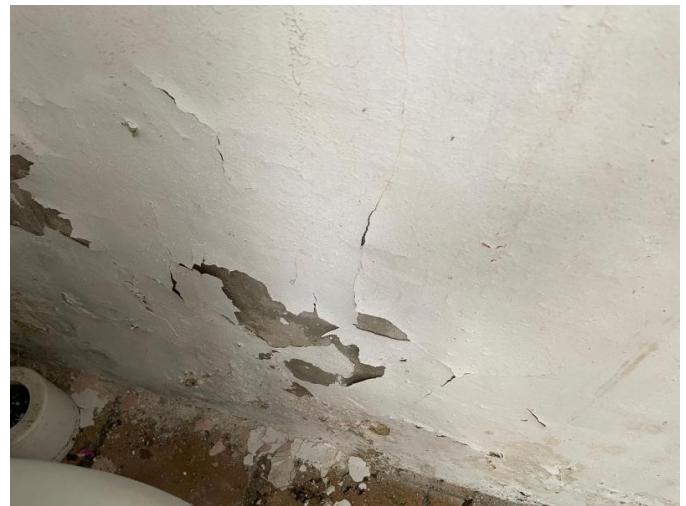
Geen asbest

#	Type	Referentie	Resultaat
25.1	Mengmonster	2.4	Geen asbest

Beschrijving	pleister muren buiten-WC
Omgeving	Binnen
Primaire drager	Binnenwand
Bindmiddel van materiaal	Gips - kalk
Gebondenheid op basis van bindmiddel	Niet-hechtgebonden
Hoeveelheid (oppervlakte - dikte - aantal)	• 9,00 m <sup>2</sup> - 1,00 cm - 1 stuk
Totaal volume	0,09 m <sup>3</sup>
Identificatiemethode	Vaststelling met monsternamen
Destructieve handeling voor identificatie	Nee

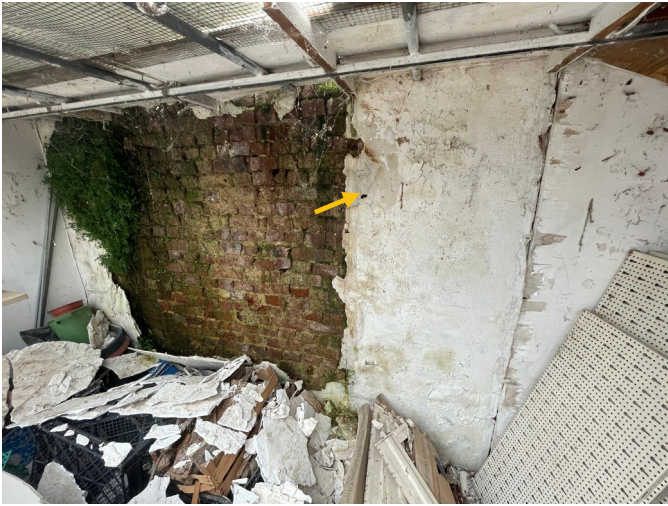
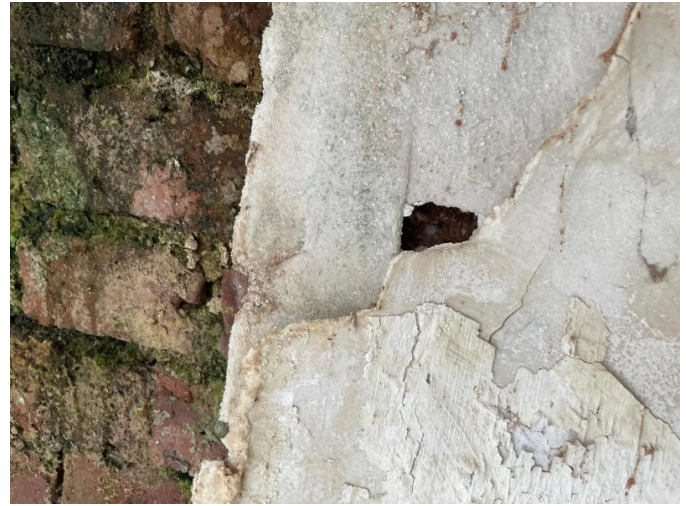
## Fiche 26: crepi

Geen asbest

#	Type	Referentie	Resultaat
26.1	Mengmonster	2.2	Geen asbest

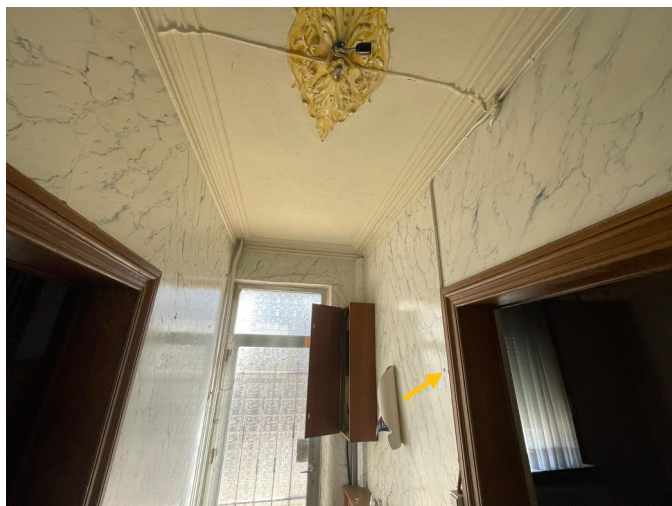
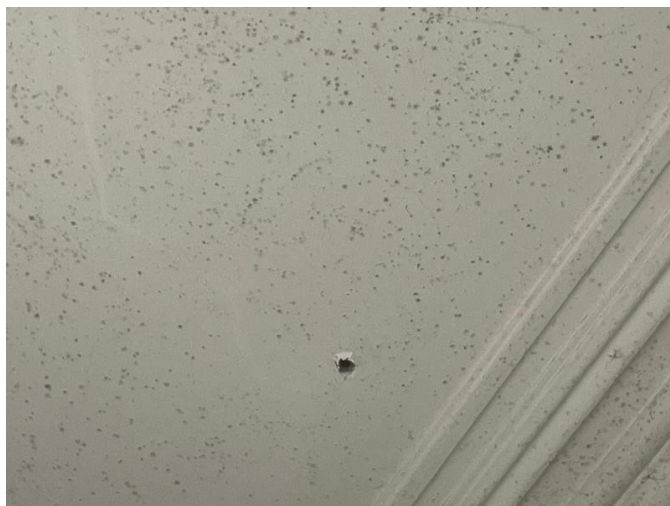
## Fiche 27: pleister muren

Geen asbest

#	Type	Referentie	Resultaat
27.1	Mengmonster	1.1	Geen asbest
