# Asbestinventarisatetest

Gemeentestraat 5, 3890 Gingelom

Attestnummer : 20240904-000397.000

## Niet-asbestveilig

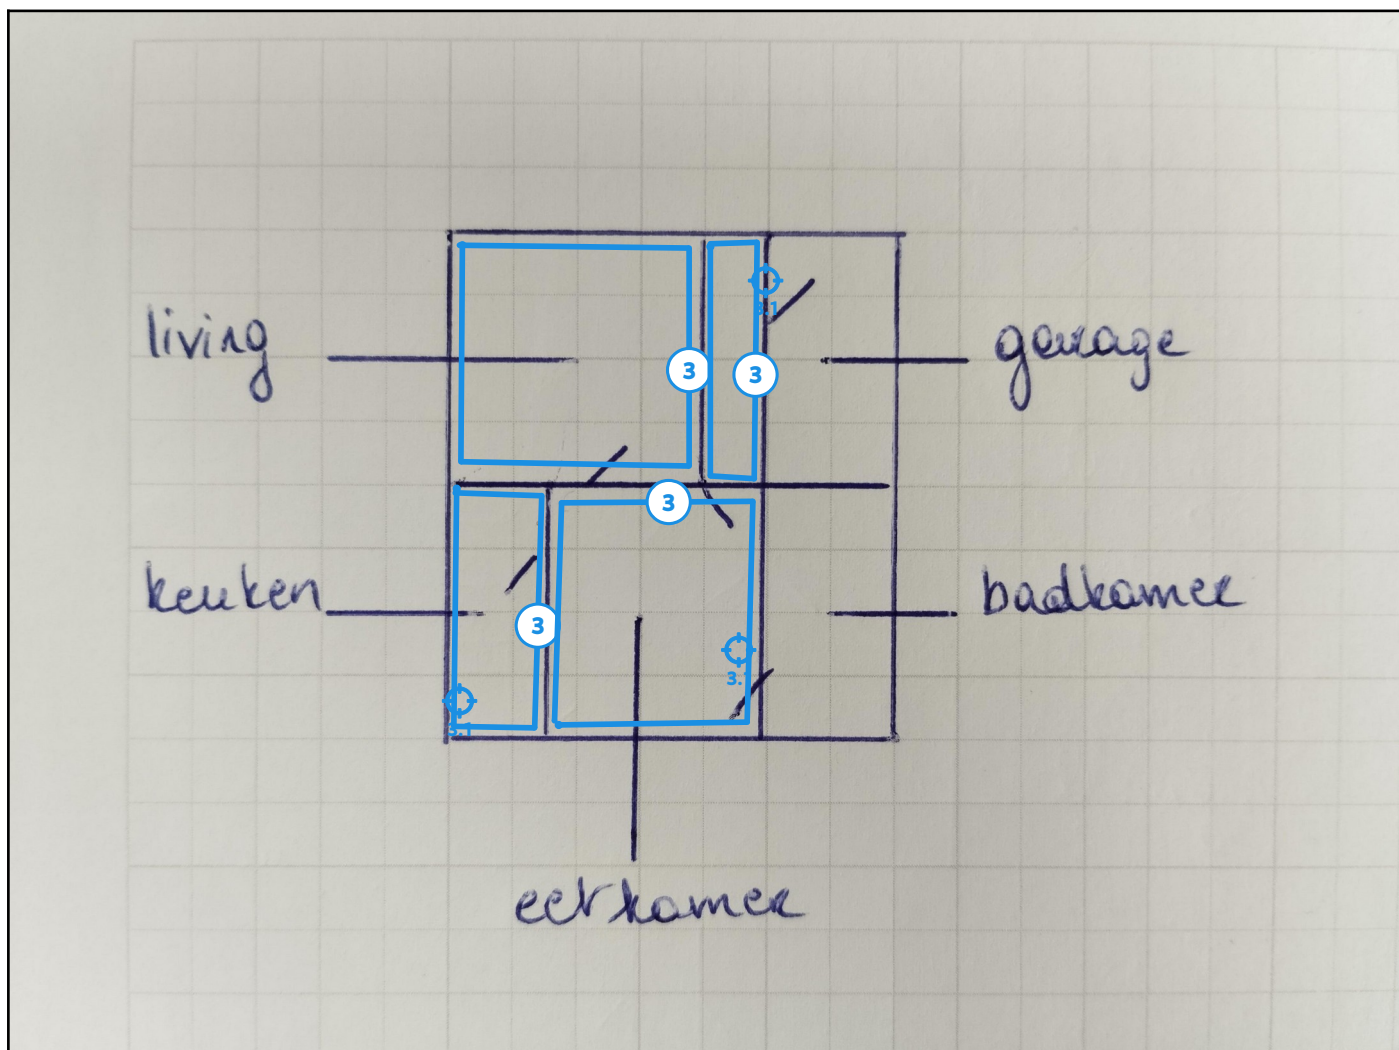
## Plan 1.1: Gelijkvloers

| Beschrijving | Type | Actie |
|---|---|---|
| 3. Pleisterwerk wanden | Geen asbest | - |
| 3.1 Code: 1 | Mengmonster | - |

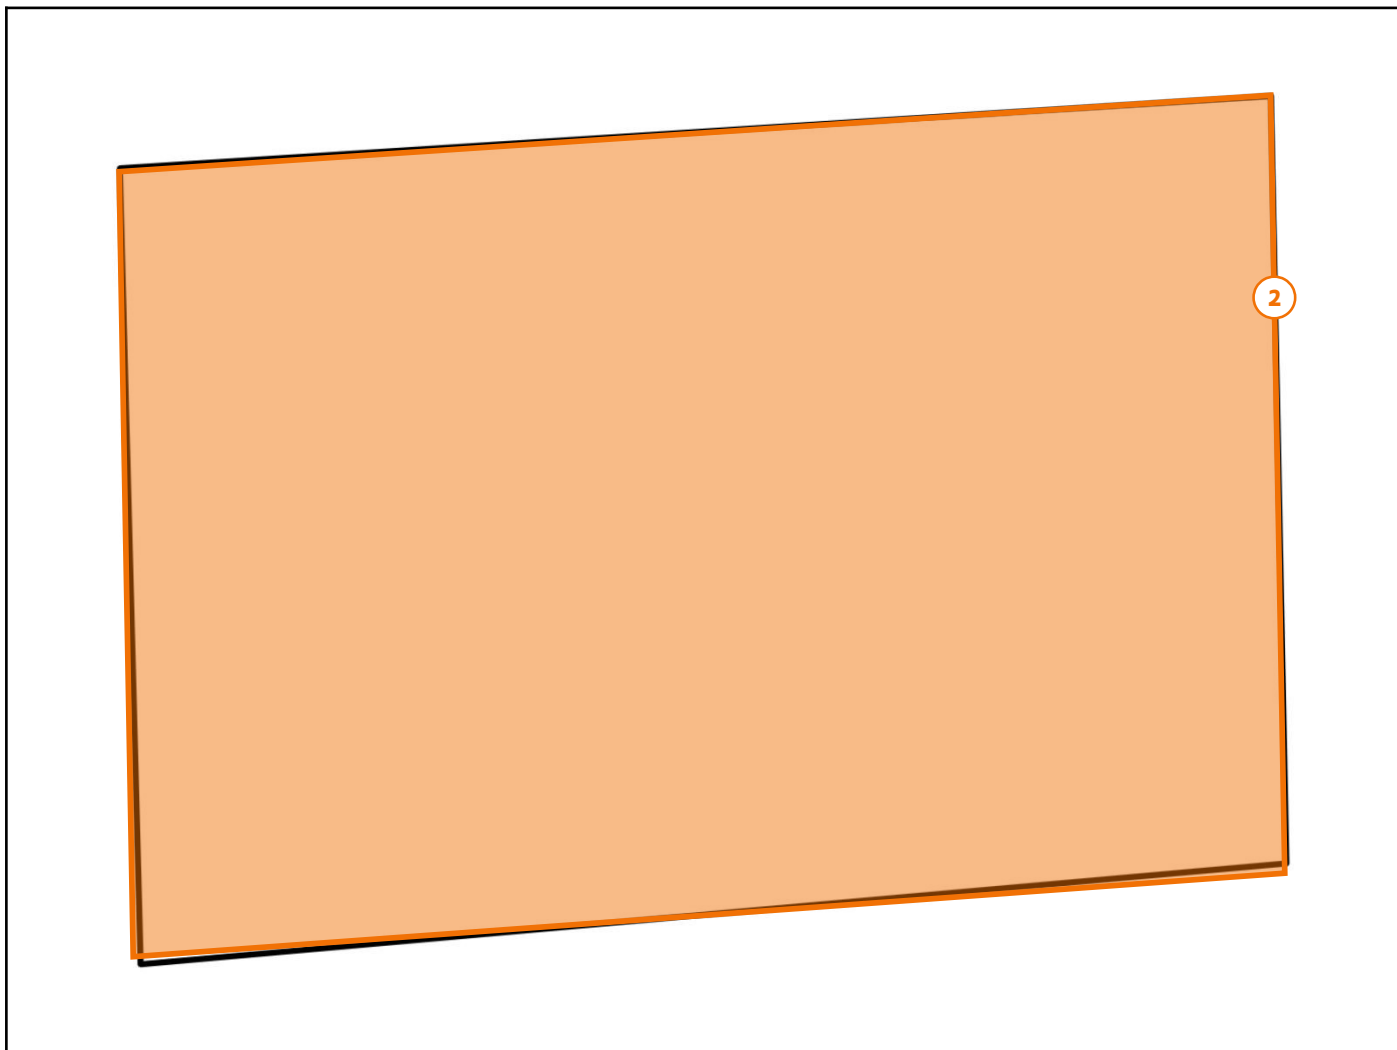
## Plan 1.4: Hoofdgebouw plan

| Beschrijving | Type | Actie |
|---|---|---|
| 2. Dakleien | Asbestmateriaal | <a href="#">Verwijderen</a> |

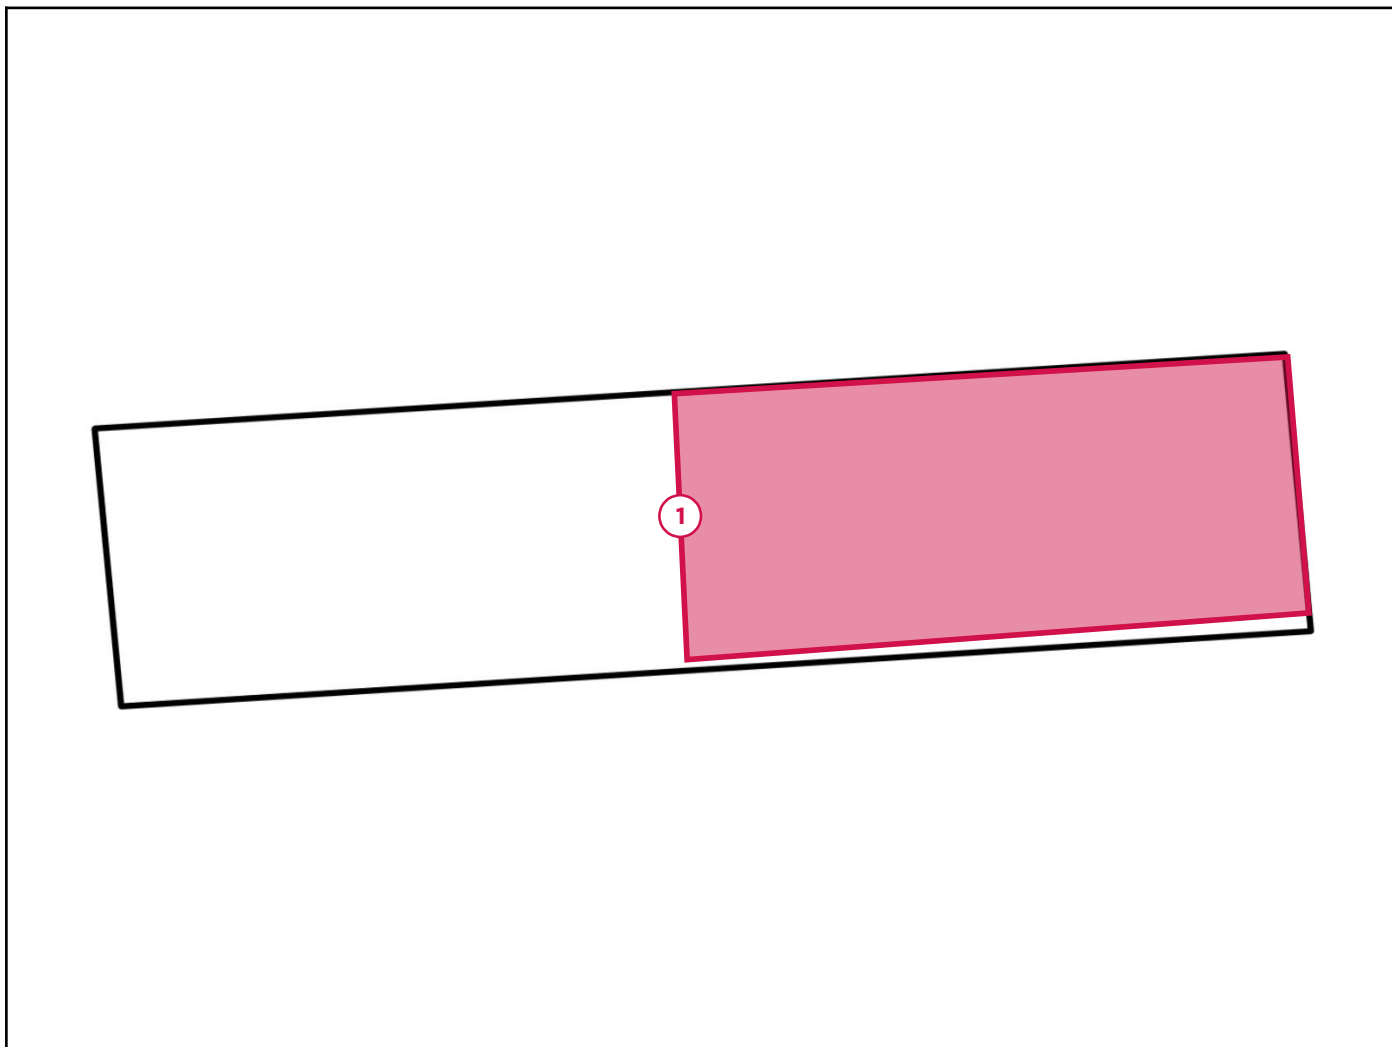
## Plan 2.1: Bijgebouw plan

| Beschrijving | Type | Actie |
|---|---|---|
| 1. Golfplaten | Asbestmateriaal | Dringend verwijderen |

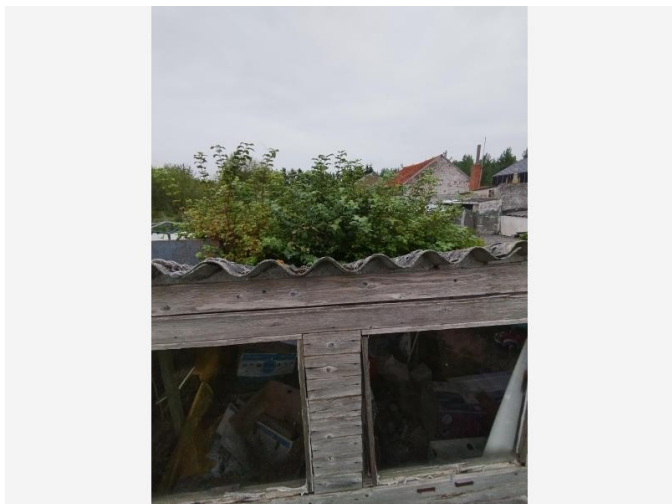
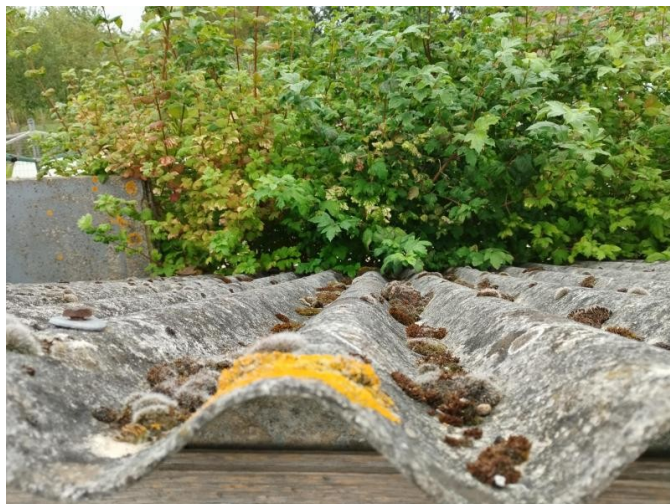
Het asbestmateriaal valt onder de mijlpaal van 2034.

**Dringend verwijderen**

| Eindbeoordeling materiaalrisico | Hoog materiaalrisico en/of hoge kans op vezelvrijgave |

| Asbestsoort (vezeltype) | Crocidoliet aanwezig |
| Afschermingsgraad van het gehele materiaal | Geheel of deels (ook) vrij aan de binnenlucht |
| Toestand van het materiaal | Matig beschadigd, matig verweerd |

| Beschrijving | Golfplaten |
| Opmerking | De golfplaten zijn visueel en volgens expertise als asbestverdacht beschouwd. De vermelde oppervlaktes, diktes en volumes betreffen een berekende schatting. Er worden geen rechten verleend aan deze oppervlaktes/diktes/volumes. |

- Zorg voor een veilig beheer. Vermijd het beschadigen van het asbestmateriaal. Controleer de toestand jaarlijks op wijzigingen.

- Eenvoudige handelingen: mag via doe-het-zelf of door werknemer(s) met opleidingsattest eenvoudige handelingen  
Dragen van de nodige beschermingsmiddelen (mondmasker ffp3, handschoenen, tyvec). Indien mogelijk de ondervloer afdekken, leien voorzichtig verwijderen, extra fixeren, niet breken, niet gooien, onmiddellijk verpakken of voorzichtig in container met asbest bag plaatsen.

Gebruik geen stortkokers.

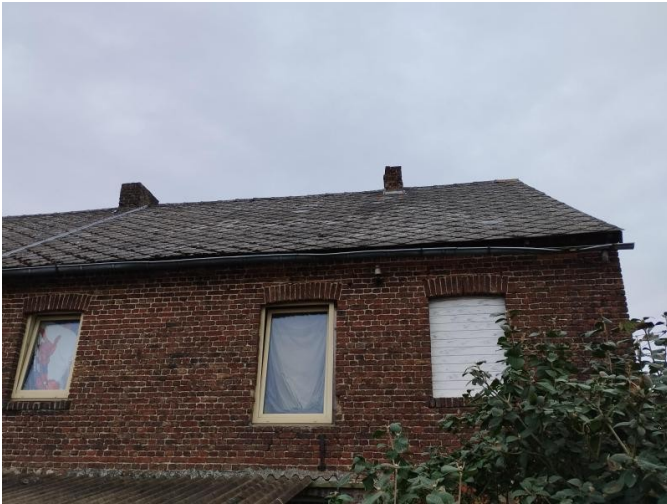
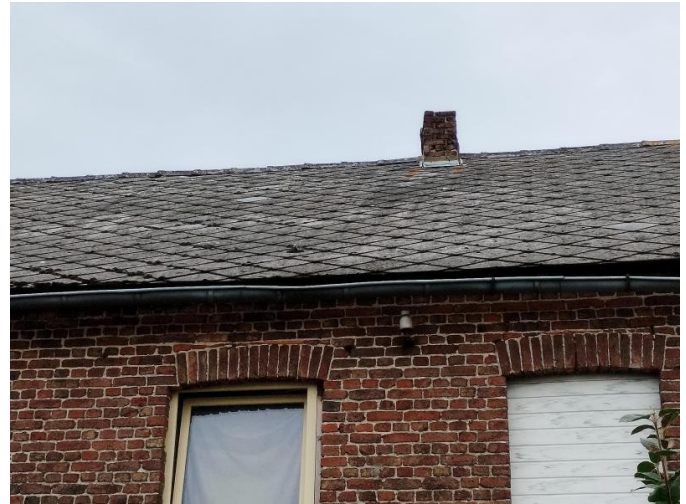
Het asbestmateriaal valt onder de mijlpaal van 2034.

Verwijderen

| Eindbeoordeling materiaalrisico | Laag materiaalrisico en/of verlaagde kans op vezelvrijgave |

| Asbestsoort (vezeltype) | Crocidoliet aanwezig |
| Toestand van het materiaal | Licht beschadigd, licht verweerd. Intact calciumsilicaatmateriaal of categorie III 'gebondenheid' |

| Beschrijving | Dakleien |
| Opmerking | De leien zijn visueel en volgens expertise als asbestverdacht beschouwd. De vermelde oppervlaktes, diktes en volumes betreffen een beredeneerde schatting. Er worden geen rechten verleend aan deze oppervlaktes/diktes/volumes. |

- Zorg voor een veilig beheer. Vermijd het beschadigen van het asbestmateriaal. Controleer de toestand jaarlijks op wijzigingen.

- Eenvoudige handelingen: mag via doe-het-zelf of door werknemer(s) met opleidingsattest eenvoudige handelingen  
Dragen van de nodige beschermingsmiddelen (mondmasker ffp3, handschoenen, tyvec). Indien mogelijk de ondervloer afdekken, leien voorzichtig verwijderen, extra fixeren, niet breken, niet gooien, onmiddellijk verpakken of voorzichtig in container met asbest bag plaatsen.

Gebruik geen stortkokers.

Indien leien in slechte staat zijn en kans bestaat op breken: Eenvoudige handeling opgeleid personeel, alle werknemer(s) moeten wel beschikken over een opleidingsattest eenvoudige handelingen 8u

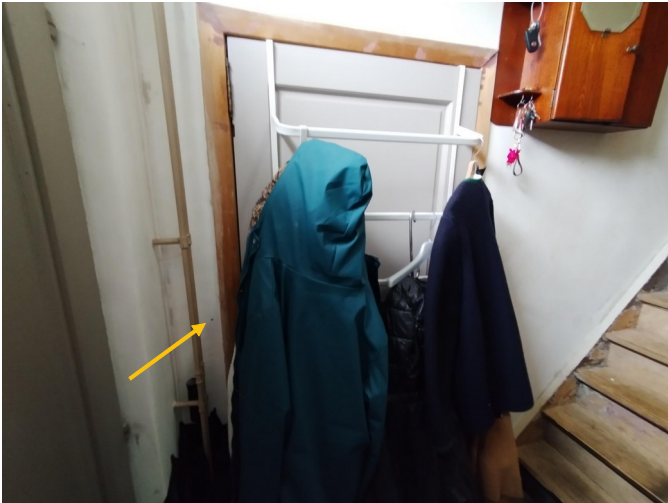
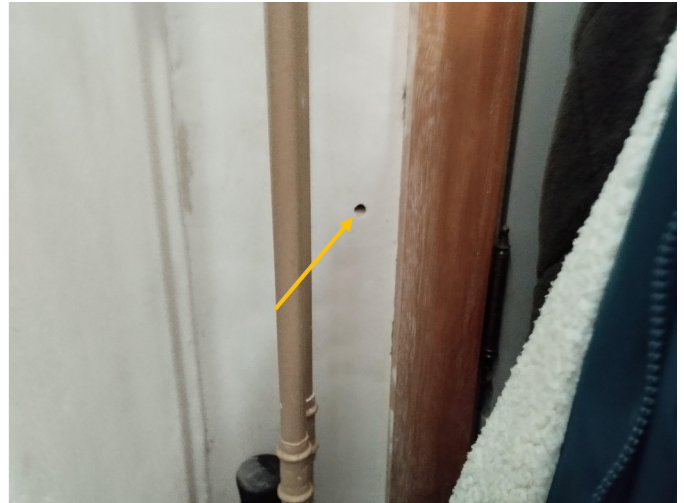
## Fiche 3: Pleisterwerk wanden

Geen asbest

| # | Type | Referentie | Resultaat |
|---|---|---|---|
| 3.1 | Mengmonster | 1 | Geen asbest |

| Opmerking | <p>Volgens het inspectieprotocol is een monstername van het pleisterwerk verplicht om dit te identificeren als niet-asbesthoudend.</p> <p>Locatie staalnames: individuele ruimte: Eetkamer / natte ruimte: Keuken / stookplaats: NVT / traphal:gelijkvloers</p> <p>De vermelde oppervlaktes en volumes betreffen een beredeneerde schatting. Er worden geen rechten verleend aan deze oppervlaktes/volumes. De dikte is een schatting die voorkomt uit de monsterplaatsen en is daarom niet altijd representatief. Er bevinden zich enkele valse wanden. Het is niet duidelijk of er pleisterwerk aanwezig is achter deze valse</p> |
