Asbestinventarisatetest

Beekstraat 10, 3890 Gingelom

Attestnummer : 20240812-000194.000

Niet-asbestveilig

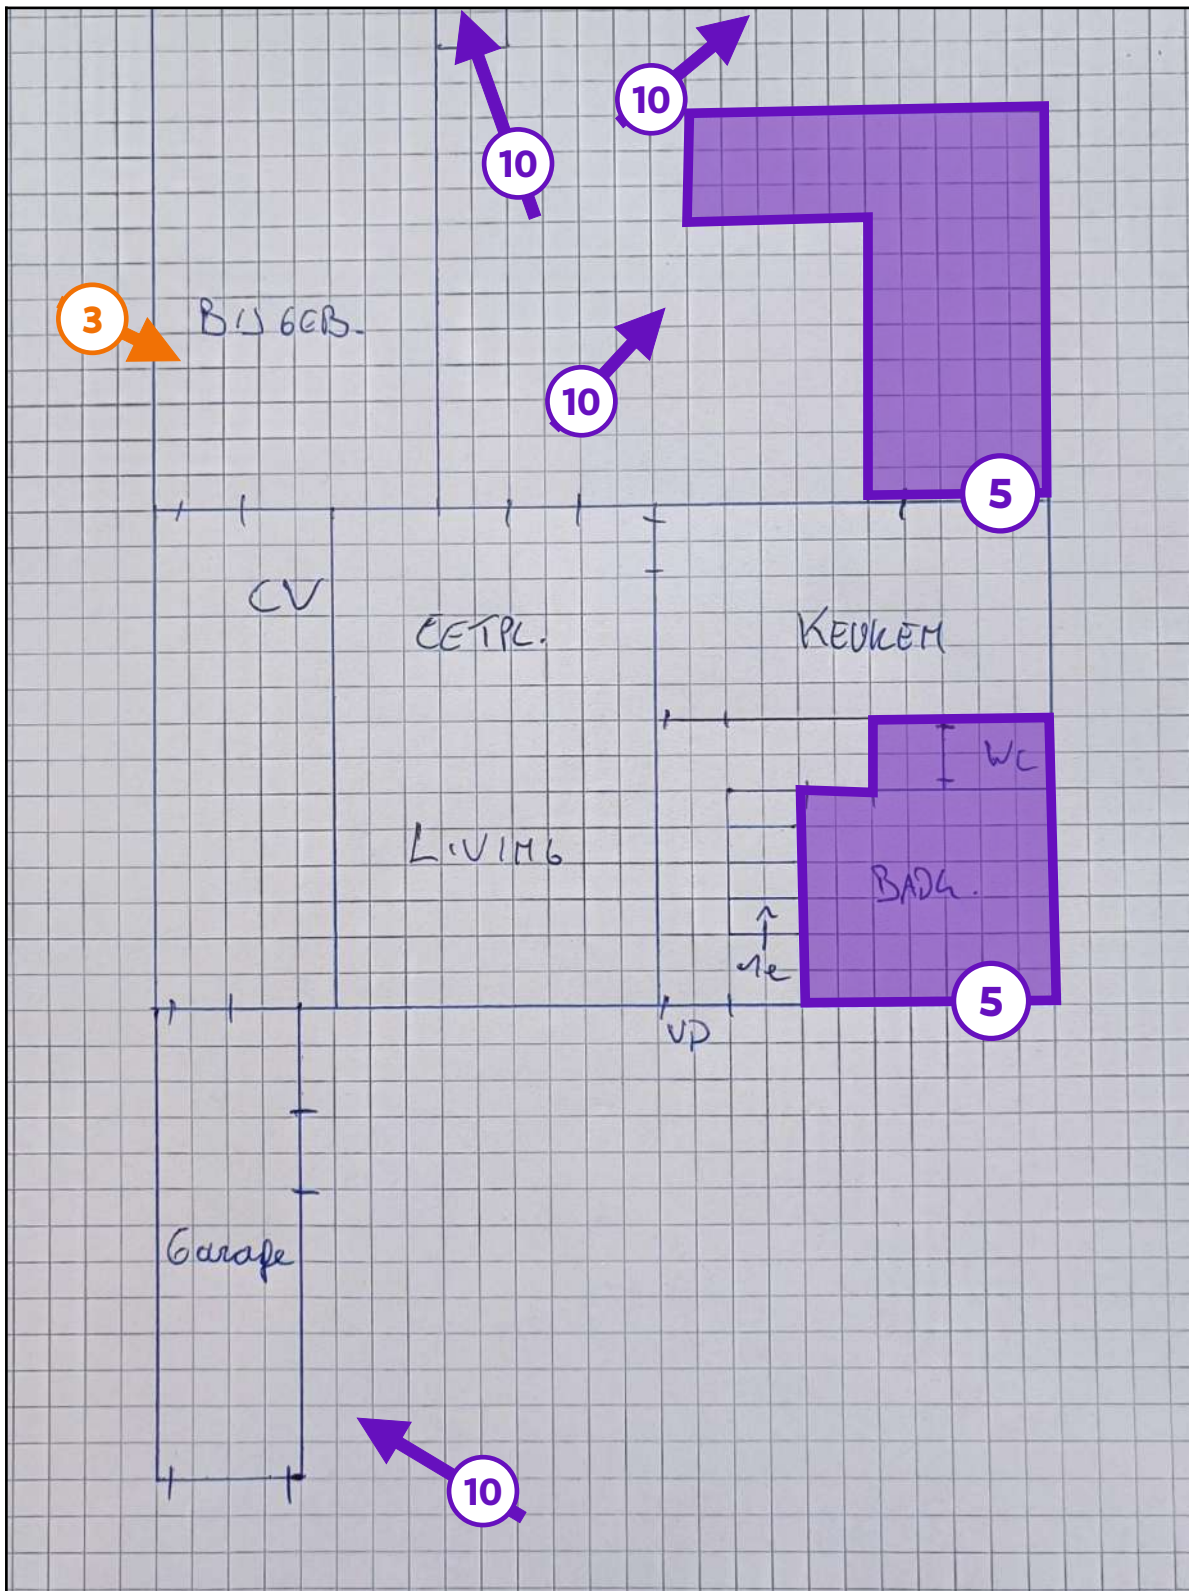
Plan 1.3: Gelijkvloers

3. Schouwbus	Asbestmateriaal	Verwijderen
5. Ruimtes niet toegankelijk door materiaal in opslag	Beperking	-
10. Overwoekerende vegetatie in tuin	Beperking	-

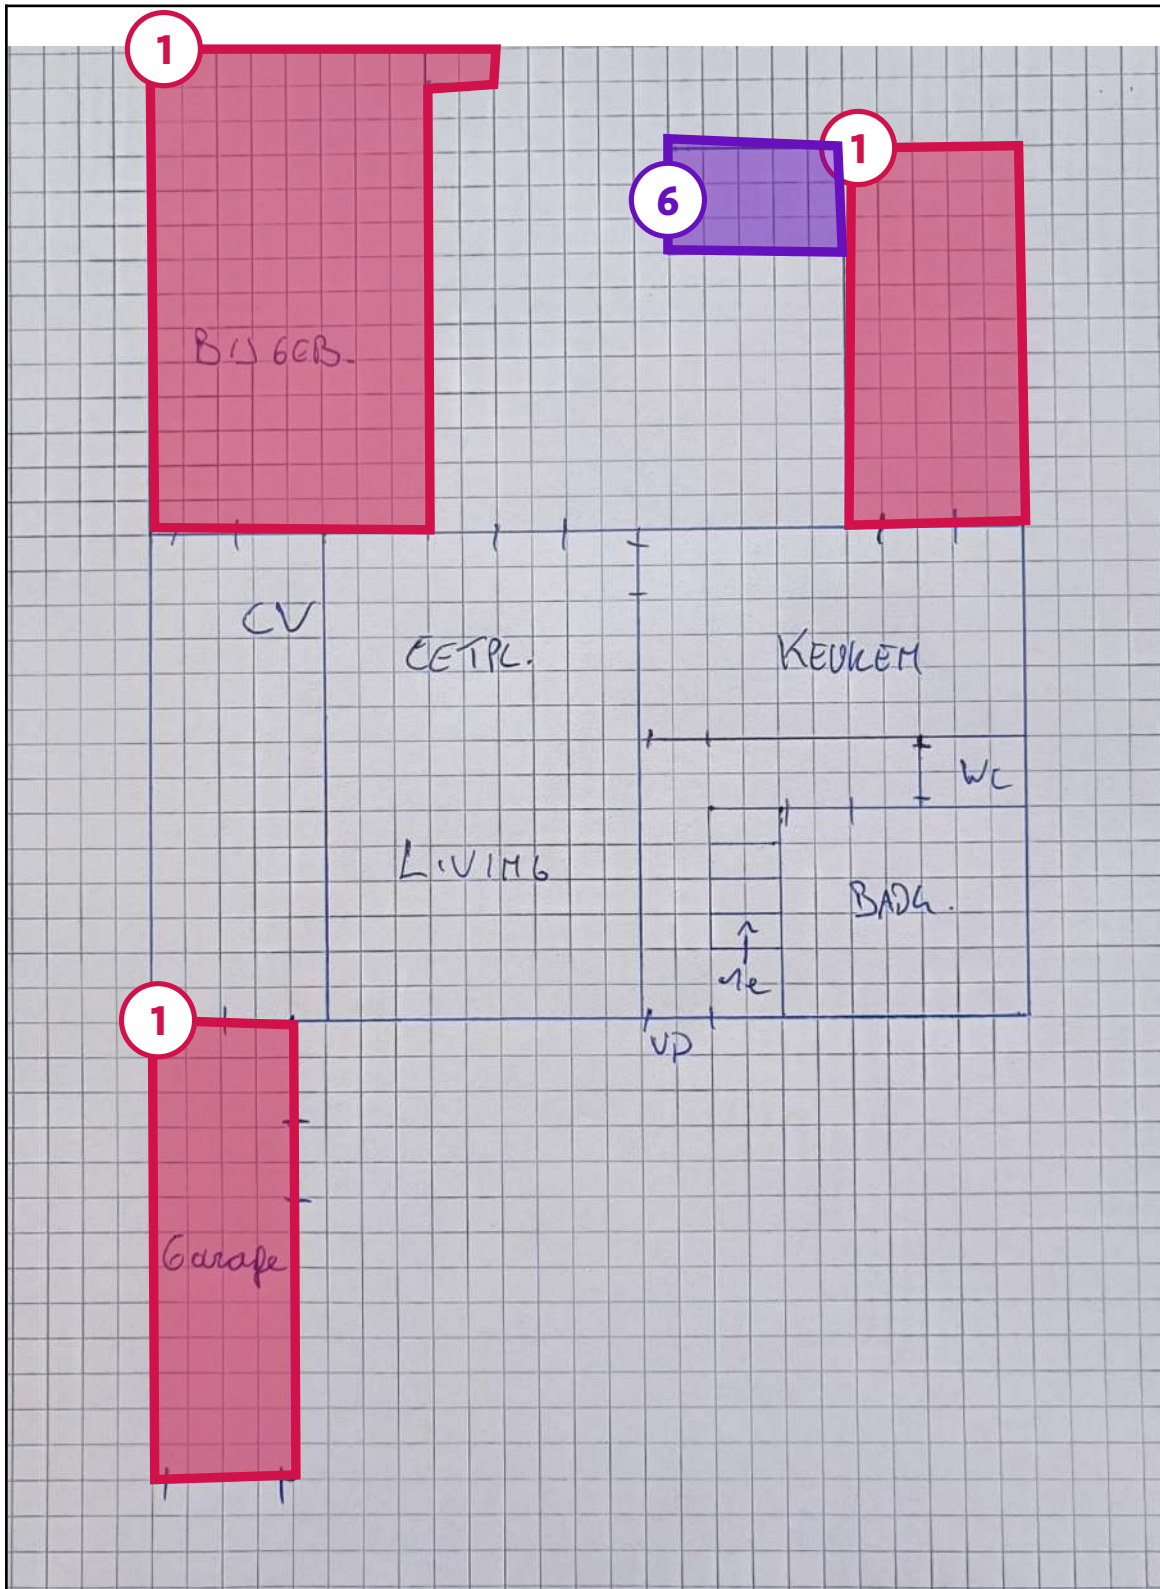
Plan 1.5: Gelijkvloers

1. Golfplaten	Asbestmateriaal	Dringend verwijderen
6. Plat dak niet zichtbaar	Beperking	-

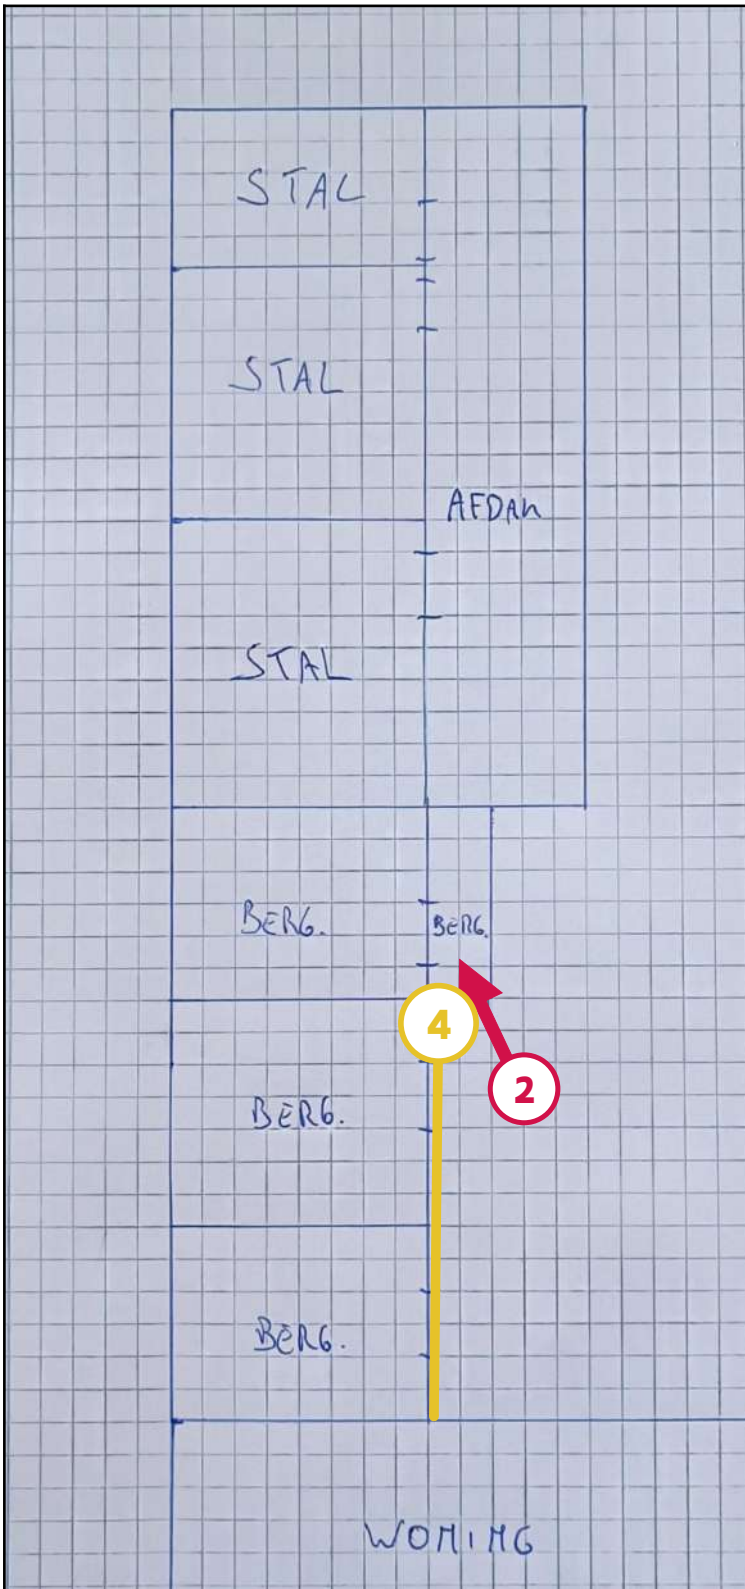
Plan 1.13: Bijgebouwen en stallen

2. Afval golfplaat	Asbestmateriaal	Dringend verwijderen
4. Roofing in dakgoot	Asbestmateriaal	Zorgvuldig beheren

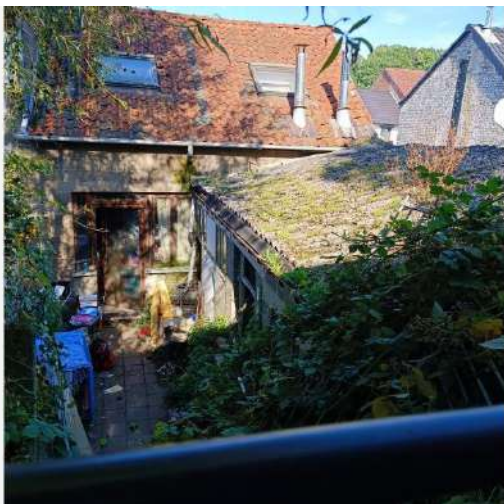
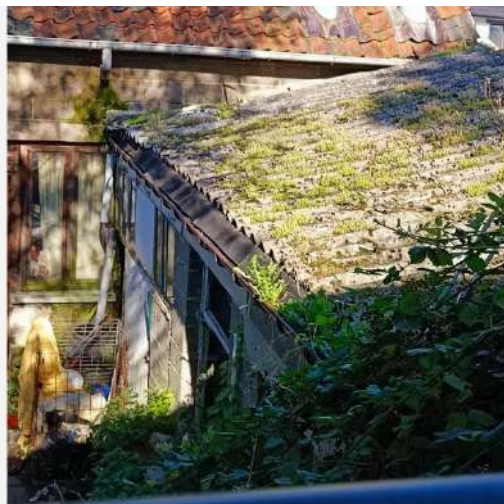
Conclusie

Dringend verwijderen

Eindbeoordeling materiaalrisico	Hoog materiaalrisico en/of hoge kans op vezelvrijgave
---------------------------------	---

Gebondenheid	Categorie 1: hechtgebonden in oorsprong
Asbestsoort (vezeltype)	Crocidoliet aanwezig
Asbestconcentratie	Laag (< 50%)
Afschermingsgraad van het gehele materiaal	Geheel of deels (ook) vrij aan de binnenlucht
Toestand van het materiaal	Matig beschadigd, matig verweerd

Beschrijving	Golfplaten
Omgeving	Grenst aan binnen- en buitenlucht
Primaire drager	Schuin dak
Asbestmateriaal	Dak- en gevelbekleding - Golfplaat
Bindmiddel van asbestmateriaal	Cement
Gebondenheid op basis van bindmiddel	Hecht
Hoeveelheid (oppervlakte - aantal)	• 97,00 m ² - 1 stuk
Totale oppervlakte	97,00 m ²
Eenvoudig bereikbaar	Ja
Bevestigingswijze	• Geschroefd
Identificatiemethode	Vaststelling zonder monstername
Destructieve handeling voor identificatie	Nee
Opmerking	De golfplaten zijn visueel en volgens expertise als asbestverdacht beschouwd. De vermelde oppervlaktes, diktes en volumes betreffen een beredeneerde schatting. Er worden geen rechten verleend aan deze oppervlaktes/diktes/volumes.

- Zorg voor een veilig beheer. Vermijd het beschadigen van het asbestmateriaal. Controleer de toestand jaarlijks op wijzigingen.
- Hemelwater dat afspoelt van asbestcement daken of gevels kan asbestdeeltjes bevatten. Gebruik het enkel voor gesloten circuits (bv. spoelen toiletten). Reinig na het vervangen van het dak of de gevel de dakgoten en regenwaterput of -ton om asbesthoudend sediment of slib te verwijderen

- Eenvoudige handelingen: mag via doe-het-zelf of door werknemer(s) met opleidingsattest eenvoudige handelingen
EH via doe-het zelf Dragen van de nodige beschermingsmiddelen (mondmasker ffp3, handschoenen, tyvec). Indien mogelijk de ondervloer afdekken, golfplaten voorzichtig verwijderen, extra fixeren, niet breken, niet gooien, onmiddellijk verpakken of voorzichtig in container met asbest bag plaatsen. Indien golfplaten in slechte staat zijn en kans bestaat op breken: Eenvoudige handeling opgeleid personeel, alle werknemer(s) moeten wel beschikken over een opleidingsattest eenvoudige handelingen 8u

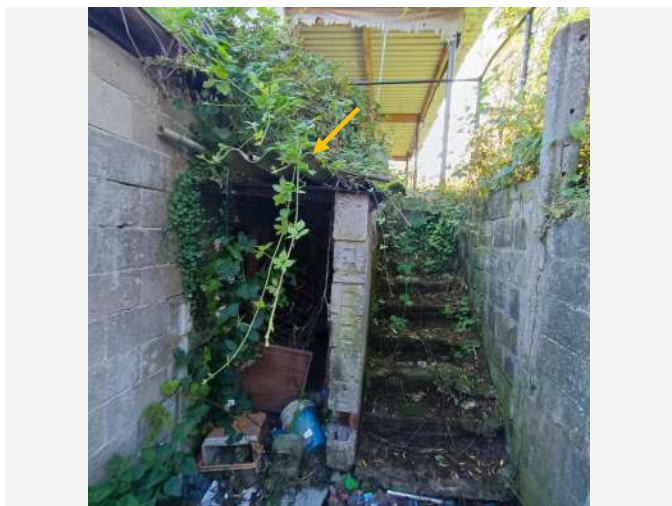
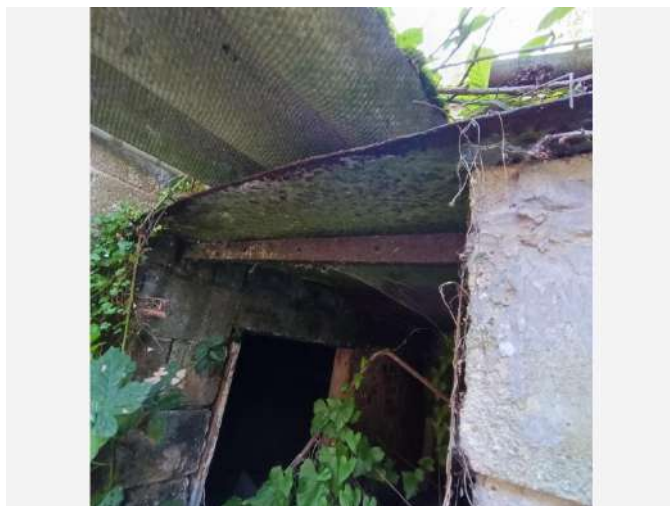
Conclusie

Dringend verwijderen

Beschrijving	Afval golfplaat
Type afvalstof	Betreft stock-voorraad of gedemonteerde asbestmaterialen
Aanwezige resten	Golfplaten op bijgebouwen
Omgeving	Buiten
Primaire drager	Schuin dak
Asbestmaterialen	<ul style="list-style-type: none">Dak- en gevelbekleding - Golfplaat
Bindmiddel van asbestmateriaal	Cement
Gebondenheid op basis van bindmiddel	Hecht
Hoeveelheid (gewicht - aantal)	<ul style="list-style-type: none">50,00 kg - 1 stuk
Totaal gewicht	50,00 kg
Eenvoudig bereikbaar	Ja
Identificatiemethode	Vaststelling zonder monsternamen
Opmerking	De vermelde hoeveelheid betreft een beredeneerde schatting. Er worden geen rechten verleend aan deze hoeveelheid

- Verwijder het asbestafval.

- Eenvoudige handelingen: mag via doe-het-zelf of door werknemer(s) met opleidingsattest eenvoudige handelingen
EH via doe-het zelf

Bij de gemeente of het plaatselijk containerpark kan je afsluitzakken opvragen om het afval dubbel te verpakken en het af te voeren als hechtgebonden materiaal naar het containerpark. Bescherm jezelf voldoende met de nodige PBM's (mondmasker FFP3, handschoenen, Tyvec, ...).

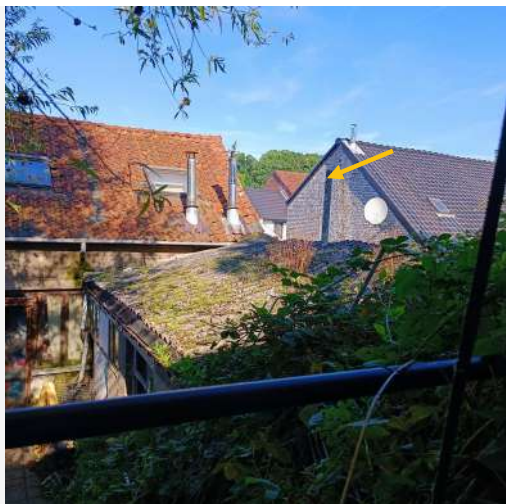
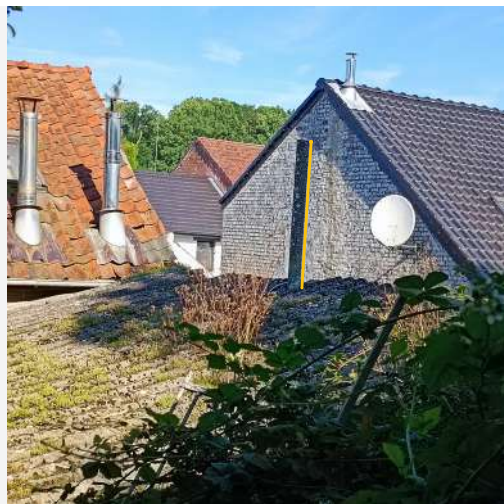
Conclusie

Verwijderen

Eindbeoordeling materiaalrisico	Verhoogd materiaalrisico en/of verhoogde kans op vezelvrijgave
---------------------------------	--

Gebondenheid	Categorie 1: hechtgebonden in oorsprong
Asbestsoort (vezeltype)	Crocidoliet aanwezig
Asbestconcentratie	Laag (< 50%)
Afschermingsgraad van het gehele materiaal	Geheel of deels vrij aan de buitenlucht
Toestand van het materiaal	Matig beschadigd, matig verweerd

Beschrijving	Schouwbus
Omgeving	Buiten
Primaire drager	Ruimteverwarming
Asbestmateriaal	Rookgaskanaal
Bindmiddel van asbestmateriaal	Cement
Gebondenheid op basis van bindmiddel	Hecht
Hoeveelheid (lengte - omtrek - dikte - aantal)	<ul style="list-style-type: none">• 2,00 m - 60,00 cm - 20,00 cm - 1 stuk
Totaal volume	0,24 m ³
Eenvoudig bereikbaar	Ja
Bevestigingswijze	<ul style="list-style-type: none">• Geklemd• Verlijmd, ingegoten, versmeerd
Identificatiemethode	Vaststelling zonder monstername
Destructieve handeling voor identificatie	Nee
Opmerking	De vermelde oppervlaktes, diktes, gewichten en volumes betreffen een bereedeneerde schatting. Er worden geen rechten verleend aan deze oppervlaktes/diktes/volumes.

- Zorg voor een veilig beheer. Vermijd het beschadigen van het asbestmateriaal. Controleer de toestand jaarlijks op wijzigingen.

- Eenvoudige handelingen: mag via doe-het-zelf of door werknemer(s) met opleidingsattest eenvoudige handelingen
EH via doe-het zelf

De buis kan voorzichtig losgebeiteld worden , extra bevochtigen om stof te voorkomen + dragen van de nodige beschermingsmiddelen (mondmasker ffp3, handschoenen,tyvec) Bij de gemeente/containerpark afsluitzakken halen om dubbel in te pakken en af te voeren naar het containerpark als hechtgebonden asbestafval.

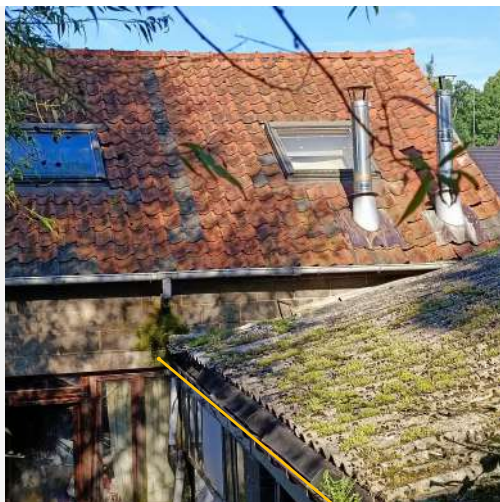
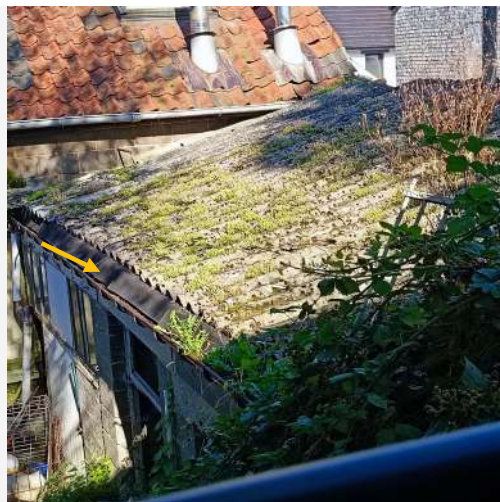
Conclusie

Zorgvuldig beheren

Eindbeoordeling materiaalrisico	Laag materiaalrisico en/of verlaagde kans op vezelvrijgave
---------------------------------	--

Gebondenheid	Categorie 1: hechtgebonden in oorsprong
Asbestsoort (vezeltype)	Alleen chrysotiel
Asbestconcentratie	Laag (< 50%)
Afschermingsgraad van het gehele materiaal	Geheel of deels vrij aan de buitenlucht
Toestand van het materiaal	Licht beschadigd, licht verweerd. Intact calciumsilicaatmateriaal of categorie III 'gebondenheid'

Beschrijving	Roofing in dakgoot
Omgeving	Buiten
Primaire drager	Schuin dak
Asbestmateriaal	Dak- en gevelbekleding - Roofing
Bindmiddel van asbestmateriaal	Bitumen (roofing, teer, asfalt)
Gebondenheid op basis van bindmiddel	Hecht
Hoeveelheid (oppervlakte - aantal)	<ul style="list-style-type: none">• 5,00 m² - 1 stuk
Totale oppervlakte	5,00 m ²
Eenvoudig bereikbaar	Ja
Bevestigingswijze	<ul style="list-style-type: none">• Geklemd• Verlijmd, ingegoten, versmeerd
Identificatiemethode	Vaststelling zonder monstername Motivatie: Onderzoeksbeperking verhinderde monstername
Destructieve handeling voor identificatie	Nee
Opmerking	Geen staalname uitgevoerd omdat deze in aanraking is met de golfplaten erboven. Vermoedelijk geeft dit dan een positief resultaat. Extra controle/staalname aangewezen bij renovatiewerken . Deze oppervlakte is een beredeneerde schatting. Er worden geen rechten verleend aan deze oppervlaktes. De dikte is een schatting die voorkomt uit de monsterplaatsen en is daarom niet altijd representatief

- Zorg voor een veilig beheer. Vermijd het beschadigen van het asbestmateriaal. Controleer de toestand jaarlijks op wijzigingen.

- Eenvoudige handelingen: mag via doe-het-zelf of door werknemer(s) met opleidingsattest eenvoudige handelingen
EH erkend saneerder : verwijdering dient te gebeuren volgens de geldende voorschriften en veiligheidsnormen

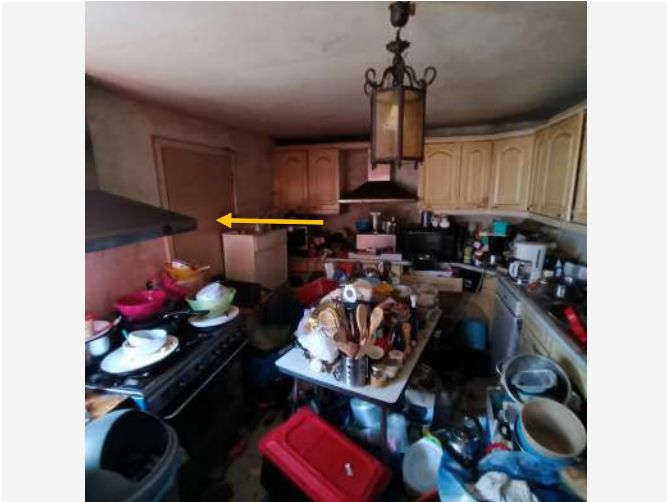
Fiche 5: Ruimtes niet toegankelijk door materiaal in opslag

Reden: Materiaal in opslag

Uitleg van de asbestdeskundige: Door materiaal in opslag konden meerdere ruimtes niet worden geïnspecteerd.

Middellange termijnbeperking : Materialen/inboedel zijn in grote mate aanwezig. Vloer- en wanddelen konden niet volledig worden geïnspecteerd. Hierdoor zijn misschien verborgen asbestverdachte toepassingen aanwezig. De opdrachtgever blijkt redelijkerwijs niet in staat om het materiaal op korte termijn op te ruimen of te verwijderen. Het materiaal wordt pas verwijderd bij effectieve verhuis/verkoop. Termijn is onbekend.

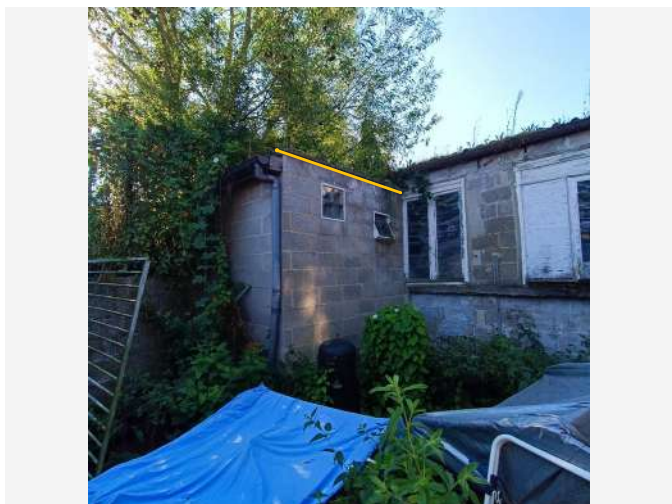
Reden: Het onderzoek kan niet uitgevoerd worden binnen de bepalingen van de Welzijnswet

Uitleg van de asbestdeskundige: Door overwoekerende vegetatie op de binnenkoer en in de tuin kon het plat dak niet gecontroleerd worden op het bijgebouw dat ook niet langs de binnenkant kon geïnspecteerd worden.

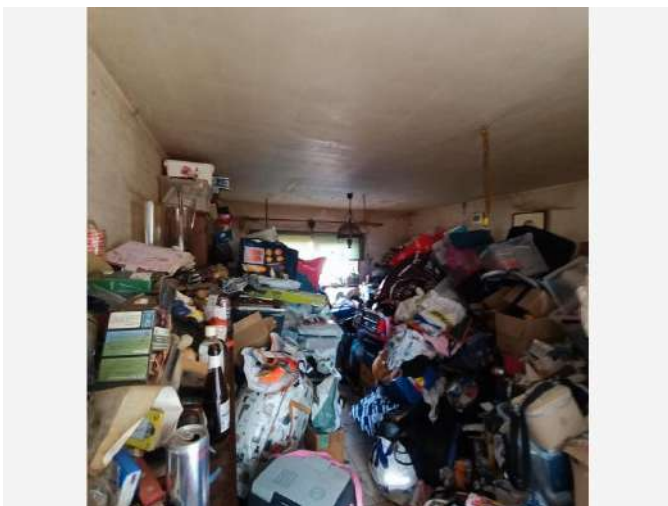
Reden: Materiaal in opslag

Uitleg van de asbestdeskundige: Middellange termijnbeperking : Materialen/inboedel zijn in grote mate aanwezig. Vloer- en wanddelen konden niet volledig worden geïnspecteerd. Hierdoor zijn misschien verborgen asbestverdachte toepassingen aanwezig. De opdrachtgever blijkt redelijkerwijs niet in staat om het materiaal op korte termijn op te ruimen of te verwijderen. Het materiaal wordt pas verwijderd bij effectieve verhuis/verkoop. Termijn is onbekend.

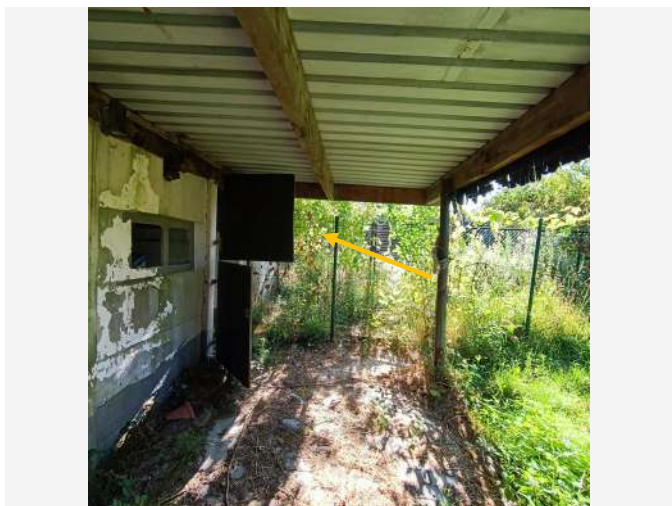
Reden: Er is geen volledige risicobeoordeling mogelijk

Uitleg van de asbestdeskundige: Middellange termijnsbeperking:

Het is niet duidelijk of dat deze constructie nog achter de stallen staat. Er is een extra omheining geplaatst door de burens waardoor deze niet meer bereikbaar is.

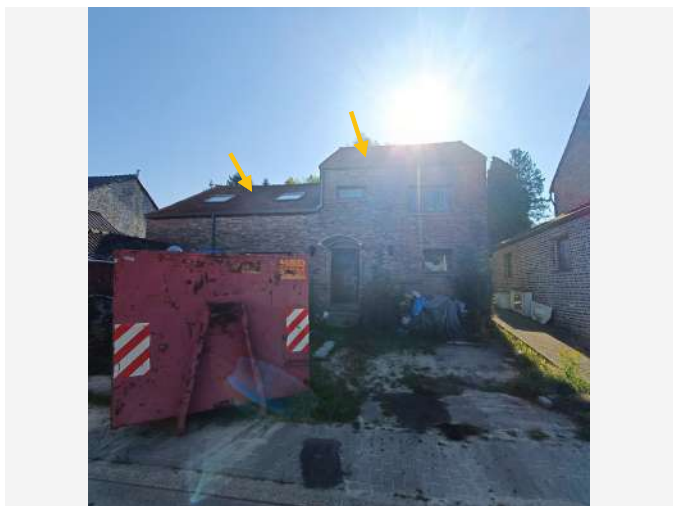
Reden: Er is geen volledige risicobeoordeling mogelijk

Uitleg van de asbestdeskundige: Het dak is niet bereikbaar, > 3,5 m hoogte en door materiaal in opslag (zie beperkingsfiche) in heel het huis kon het onderdak niet worden vastgesteld langs binnen.

Bij werken kan een stelling geplaatst worden om veilig te inspecteren. Als de woning leeg is gemaakt opnieuw inspecteren.

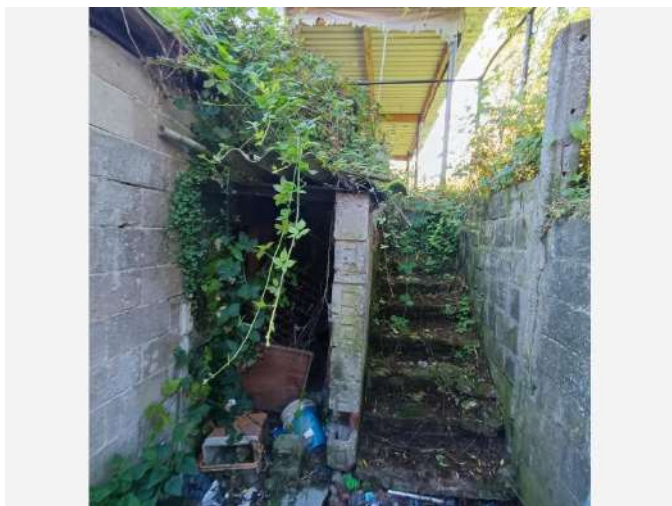
Reden: Overwoekerende vegetatie

Uitleg van de asbestdeskundige: In de tuin is er overal overwoekerende vegetatie zichtbaar, mogelijks bevinden zich hieronder nog asbestverdachte materialen.

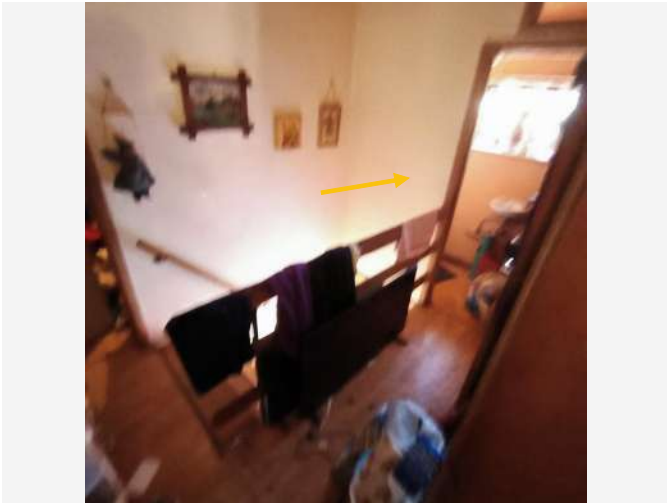
Het is niet gekend of er pleisterwerk aanwezig is achter de valse wanden, te controleren bij werken. Bij renovatiewerken in het oog te houden of er geen asbestverdachte lagen aanwezig zijn.

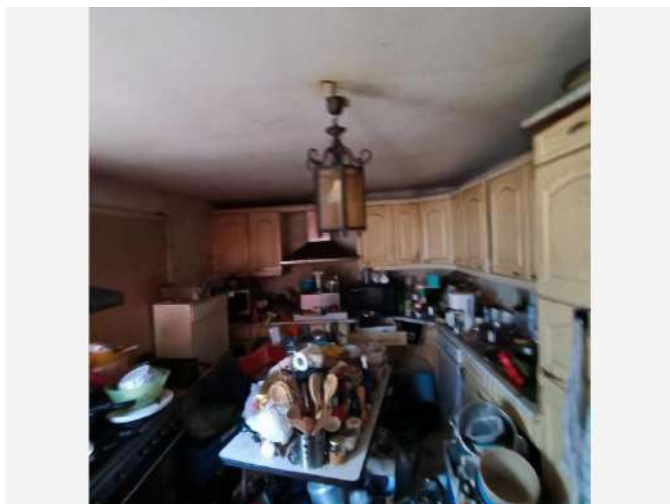
Het is niet gekend of er pleisterwerk aanwezig is onder de valse plafonds, te controleren bij werken. Bij renovatiewerken in het oog te houden of er geen asbestverdachte lagen aanwezig zijn.

Ook is hierdoor staalname pleisterwerk plafond niet mogelijk.

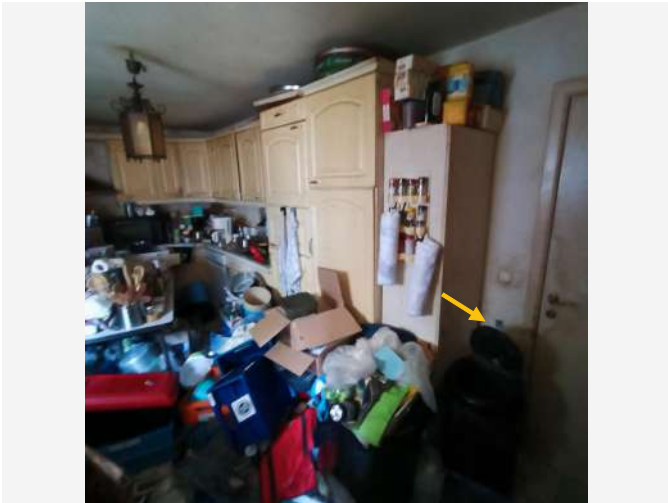
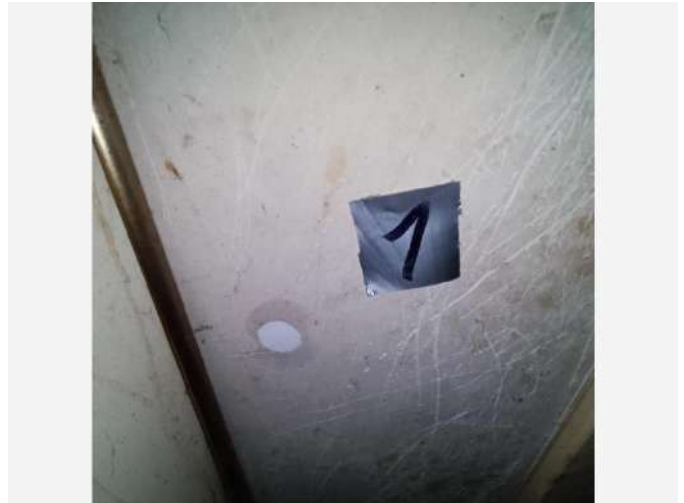
Fiche 13: Pleisterwerk muur

Geen asbest

#	Type	Referentie	Resultaat
13.1	Mengmonster	1	Geen asbest
