Asbestinventarisatetest

Opheimstraat 11, 3890 Gingelom

Attestnummer : 20251219-000348.000

Asbestveilig (maar niet asbestvrij)

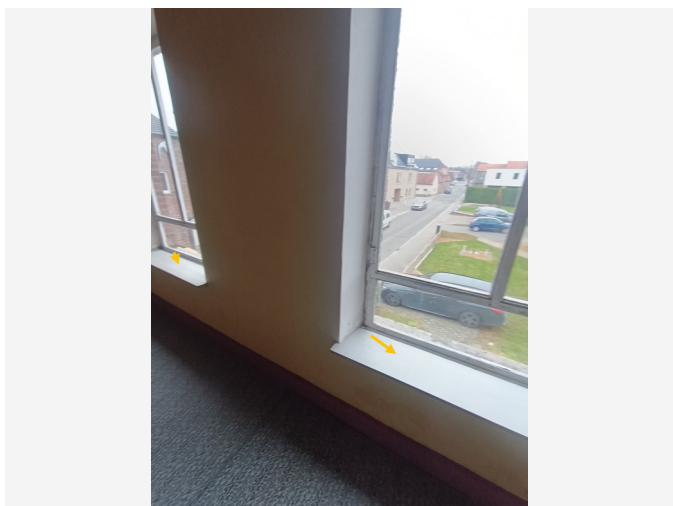
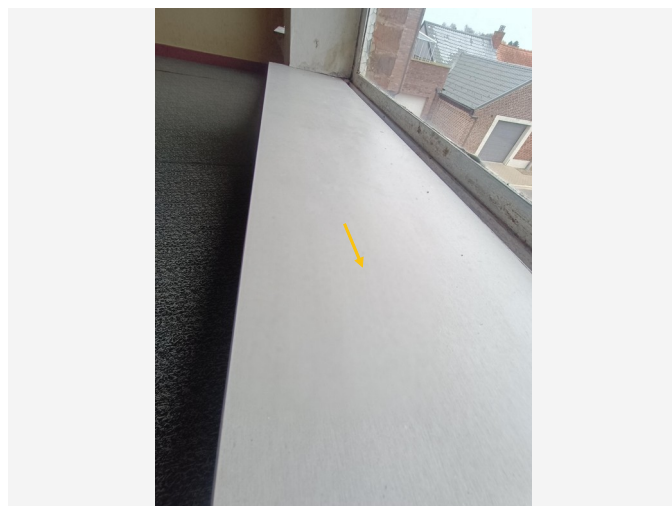
Beschrijving	Type	Actie
1. Venstertablet binnen (massal)	Asbestmateriaal	Zorgvuldig beheren

Het asbestmateriaal valt onder de mijlpaal van 2040.

Eindbeoordeling materiaalrisico	Zeer laag materiaalrisico en/of zeer lage kans op vezelvrijgave
---------------------------------	---

Gebondenheid	Categorie 1: hechtgebonden in oorsprong
Asbestsoort (vezeltype)	Alleen chrysotiel
Asbestconcentratie	Laag (< 50%)
Afschermingsgraad van het gehele materiaal	Geheel of deels (ook) vrij aan de binnenlucht
Toestand van het materiaal	Onbeschadigd, niet verweerd

- Zorg voor een veilig beheer. Vermijd het beschadigen van het asbestmateriaal. Controleer de toestand jaarlijks op wijzigingen.
- Voer bijkomende staalname(s) uit.

Bij het verwijderen van dorpels of tabletten waarin hechtgebonden asbest kan aanwezig zijn, moeten de werkzaamheden voorzichtig en stofarm uitgevoerd worden om blootstelling te beperken.

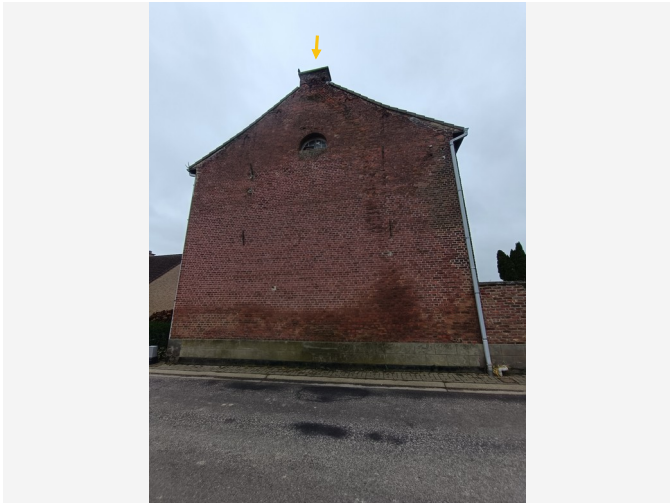
Reden: Het te onderzoeken materiaal situeert zich hoger dan 3,50 m te rekenen vanaf een veilige ondergrond

Uitleg van de asbestdeskundige: Bij werken (dak of reiniging schouw) kan een stelling geplaatst worden, het is niet duidelijk of er asbestverdachte materialen aanwezig zijn in de schouw.

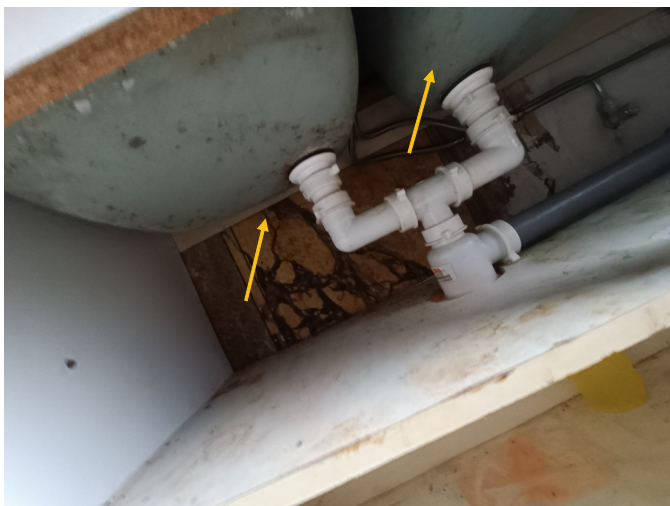
De ontbreuningsplaat spoelbak keuken werd gecontroleerd en is niet aanwezig

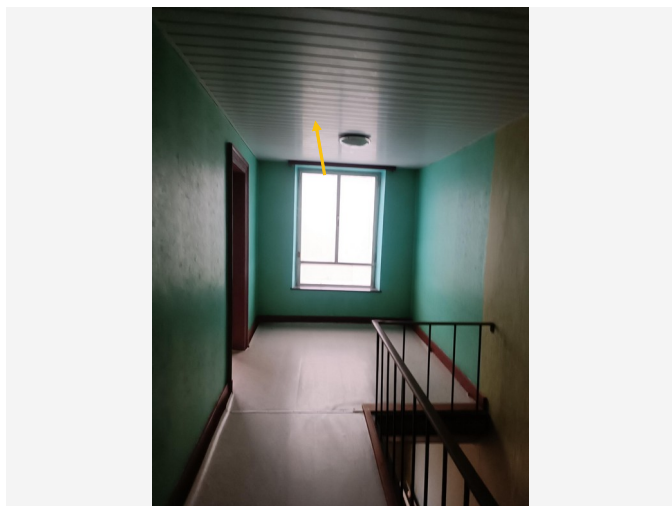
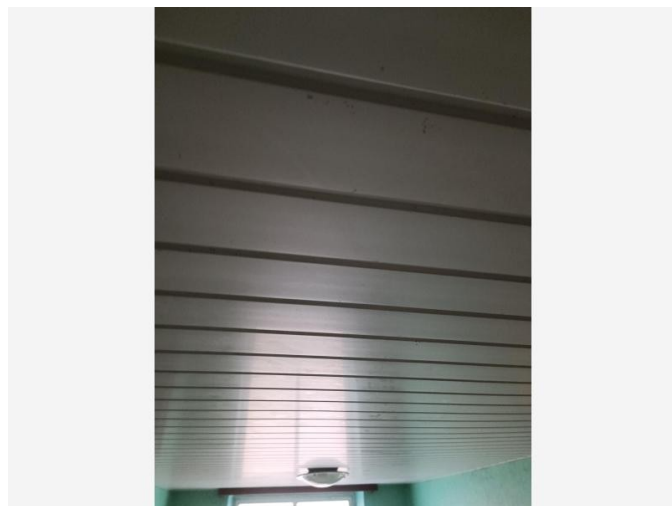
Verscheidene plafonds zijn afgewerkt met valse plafonds in plaatmateriaal.

Het is niet duidelijk of er pleisterwerk of ander verdacht asbestmateriaal aanwezig is achter / op deze valse plafonds, het is aangewezen om bijkomend onderzoek uit te voeren bij werken. Het plafond bestaat uit pvc panelen, houten planchetten en kunststof panelen

.Zonder destructieve handeling is het niet mogelijk om na te gaan of er asbesthoudende materialen aanwezig zijn achter de plafond afwerking. Als bij sloop of renovatie blijkt dat er achter deze plafonds nog pleisterwerk of asbest verdachte toepassingen aanwezig zijn, moet dit bemonsterd worden.

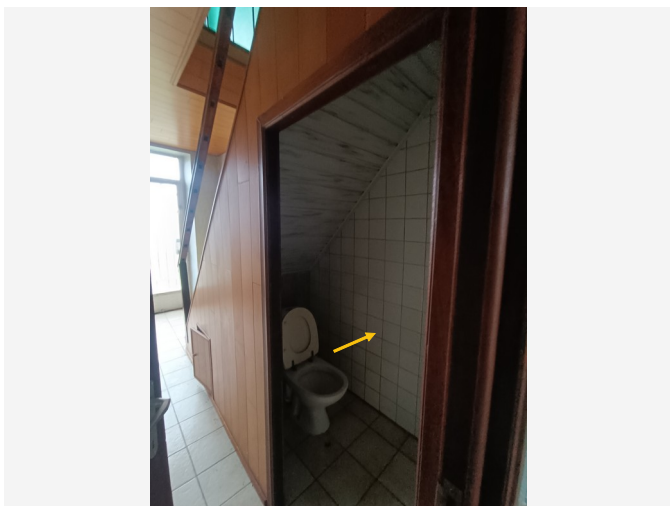
In het inspectieprotocol is een monsternamen van tegellijm verplicht om dit te identificeren als niet-asbesthoudend. Er waren geen facturen ter beschikking die bevestigen dat de tegels na 2001 waren geplaatst. Er waren geen bestaande beschadigingen aan de wandtegels om de lijm voldoende te kunnen inspecteren. Om dit af te toetsen is het aangewezen om bij eventuele renovatiewerken aan de tegels verder onderzoek/staalname te laten uitvoeren ter controle.

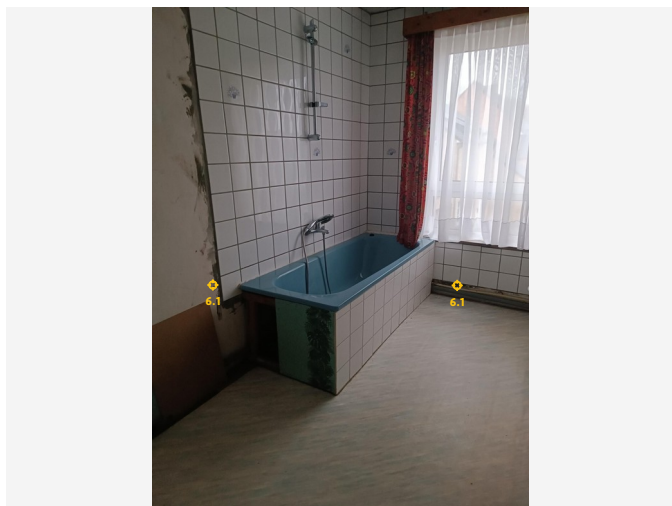
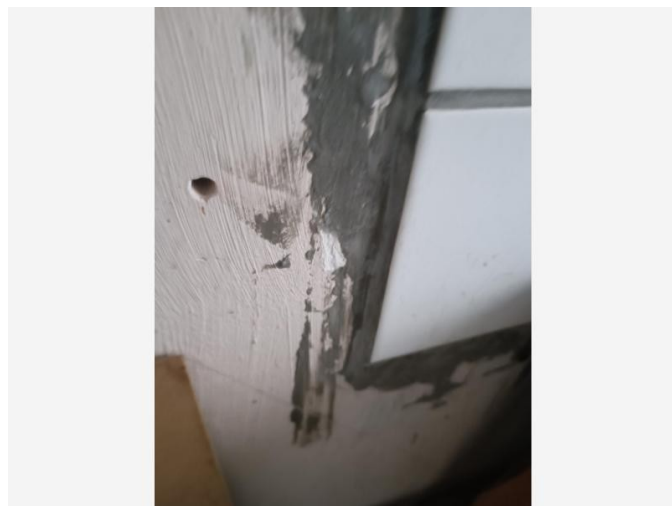
Fiche 6: Tegellijm badkamer

Geen asbest

#	Type	Referentie	Resultaat
6.1	Mengmonster	5	Geen asbest

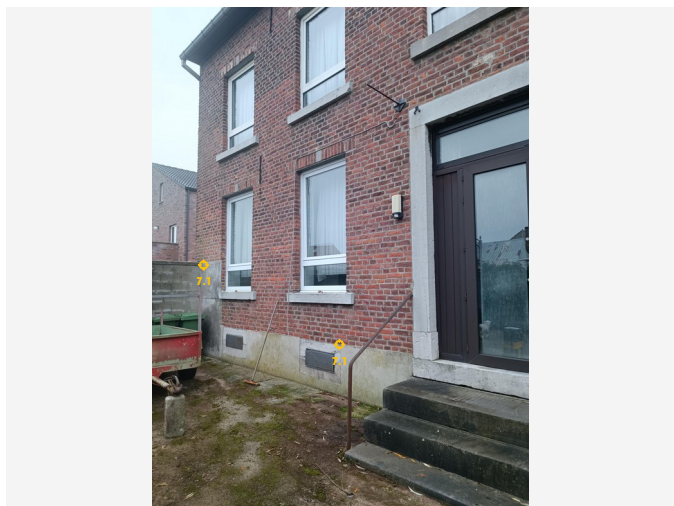
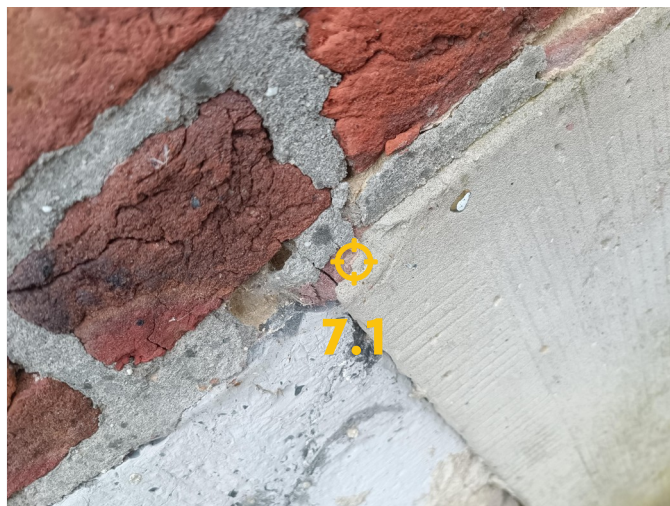
Fiche 7: Cementering buitengevel

Geen asbest

#	Type	Referentie	Resultaat
7.1	Mengmonster	3	Geen asbest

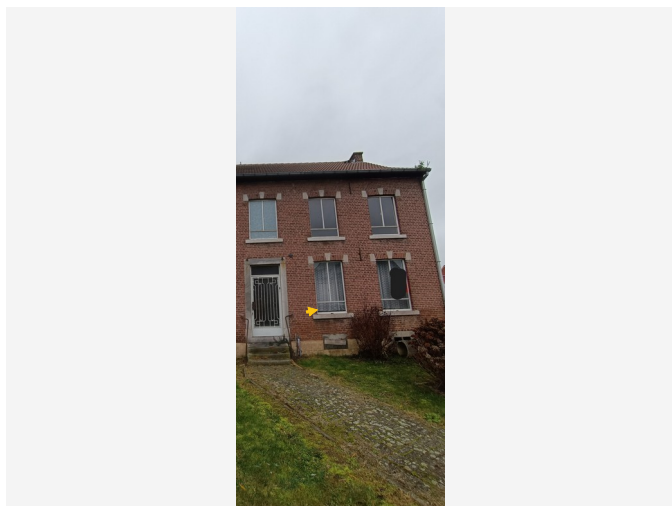
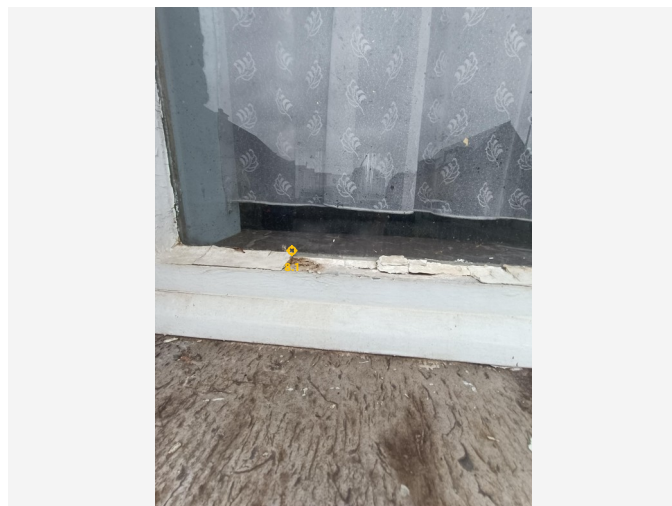
Fiche 8: Stopverf ijzeren ramen

Geen asbest

#	Type	Referentie	Resultaat
8.1	Puntmonster	4	Geen asbest

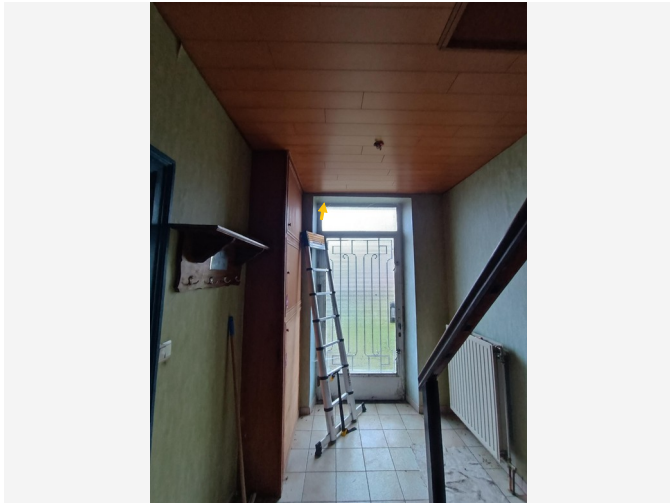
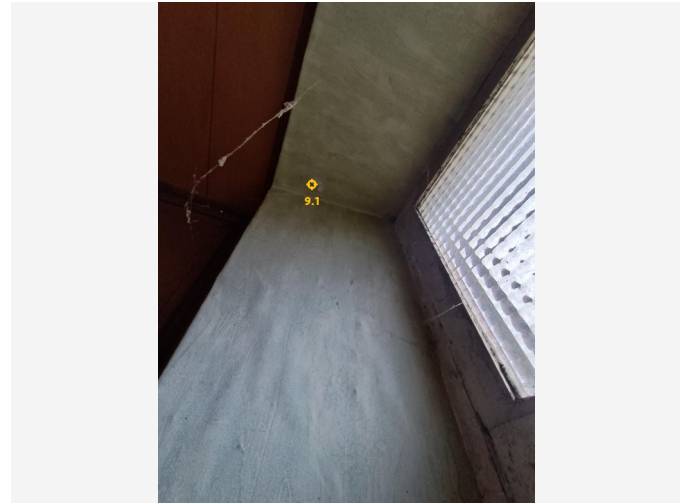
Geen asbest

#	Type	Referentie	Resultaat
9.1	Mengmonster	2	Geen asbest

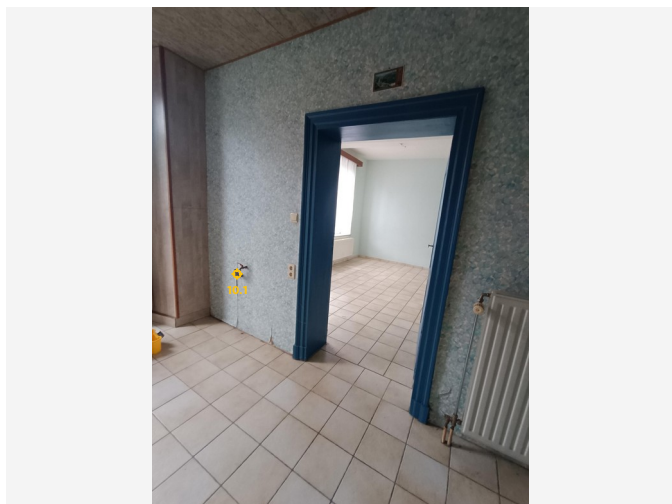
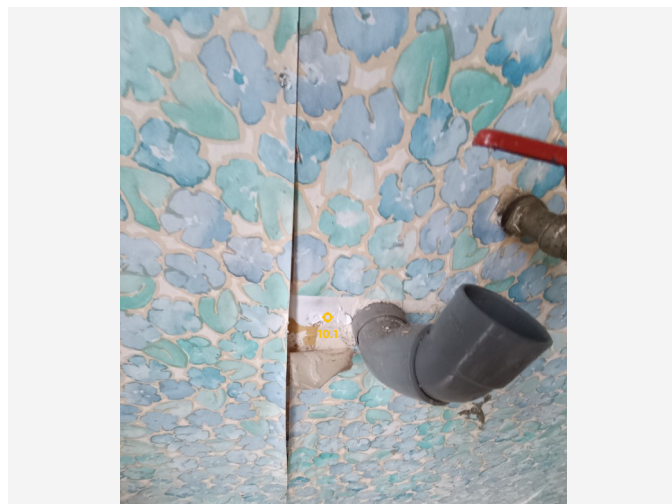
Geen asbest

#	Type	Referentie	Resultaat
10.1	Mengmonster	1	Geen asbest
