Asbestinventarisatetest

Opheimstraat 13, 3890 Gingelom

Attestnummer : 20251219-000353.001

Niet-asbestveilig

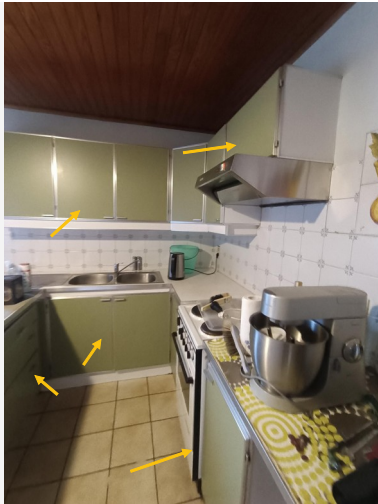
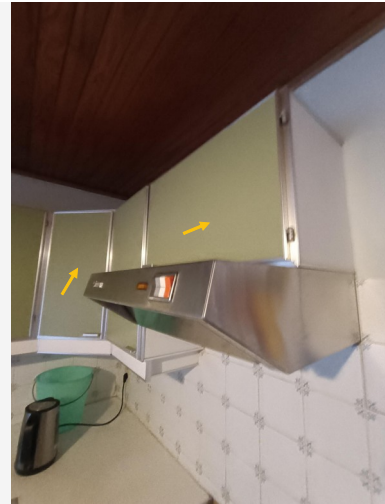
Conclusie

Actie

Het asbestmateriaal valt onder de mijlpaal van 2040.

Verwijderen

Eindbeoordeling materiaalrisico	Verhoogd materiaalrisico en/of verhoogde kans op vezelvrijgave
---------------------------------	--

Gebondenheid	Categorie 1: hechtgebonden in oorsprong
Asbestsoort (vezeltype)	Crocidoliet aanwezig
Asbestconcentratie	Laag (< 50%)
Afschermingsgraad van het gehele materiaal	Geheel of deels (ook) vrij aan binnenluchtstromen
Toestand van het materiaal	Licht beschadigd, licht verweerd. Intact calciumsilicaatmateriaal of categorie III 'gebondenheid'

Beschrijving	Keuken in glasal
Omgeving	Binnen
Primaire drager	Wandopening verticaal (raam, deur, ...)
Asbestmateriaal	Plaat, paneel, tablet - Geëmailleerd, type Glasal
Bindmiddel van asbestmateriaal	Cement
Gebondenheid op basis van bindmiddel	Hecht
Hoeveelheid (oppervlakte - dikte - aantal)	<ul style="list-style-type: none"> • 15,00 m² - 0,40 cm - 1 stuk
Totaal volume	0,06 m ³
Eenvoudig bereikbaar	Ja
Bevestigingswijze	<ul style="list-style-type: none"> • Geklemd
Identificatiemethode	<p>De asbestdeskundige beoordeelt het materiaal als asbestverdacht en dus asbesthoudend, en dit zonder monstername.</p> <p>Motivatie: De monstername brengt andere schade aan dan schade die inherent is aan de monstername.</p>
Destructieve handeling voor identificatie	Nee
Opmerking	<p>De platen zijn visueel/ auditief als asbestverdacht beschouwd.</p> <p>Er werd geen staalname geweigerd, de juiste motivatie is niet beschikbaar in de databank.</p> <p>De vermelde oppervlaktes en volumes betreffen een beredeneerde raming.</p> <p>Er worden geen rechten verleend aan deze oppervlaktes/volumes.</p>

- Zorg voor een veilig beheer. Vermijd het beschadigen van het asbestmateriaal. Controleer de toestand jaarlijks op wijzigingen.
- Voer bijkomende staalname(s) uit.

- Eenvoudige handelingen: mag via doe-het-zelf of door werknemer(s) met opleidingsattest eenvoudige handelingen
Mag verwijderd worden via EH via doe-het zelf :

Standaard dragen van de nodige wegwerp beschermingsmiddelen FFP 3 masker , handschoenen en tyvec CAT III type 5-6 , afwasbaar schoeisel Fixeer de platen , maak de platen voorzichtig los zonder te breken , verpak dubbel met plastic folie , luchtdicht verpakken en afvoeren naar een plaatselijk containerpark als hechtgebonden afval. Voor hechtgebonden toepassingen: Bij verwijdering door doe-het-zelf moet men dit afval dubbel en luchtdicht verpakt aandienen bij het gemeentelijk recyclagepark. Men raadpleegt best op voorhand de voorwaarden van het recyclagepark.

EH opgeleid personeel 8 u basis . Bij vervangen van de ramen kunnen de panelen mee verwijderd worden door de plaatsers van nieuw raamwerk. Alle werknemer(s) moeten wel beschikken over een opleidingsattest eenvoudige handelingen 8u. Raam/deur kader stofvrij maken dmv hepa stofzuiger met absoluutfilter Zie ook link Zie <https://ovam.vlaanderen.be/wie-mag-wat-verwijderen>
<https://ovam.vlaanderen.be/voorzorgsmaatregelen-bij-asbestverwijdering>
<https://ovam.vlaanderen.be/asbestafval-afvoeren> Zie ook wetgevend kader (website van de OVAM en CODEX boek VI titel 3). <http://werk.belgie.be/sites/default/files/content/documents/Welzijn%20op%20het%20werk/Regelgeving/Codex%20boek%20VI%20titel%203%20Asbest.pdf> methodiek verwijderingsmethododes worden achteraan in het attest verder toegelicht.

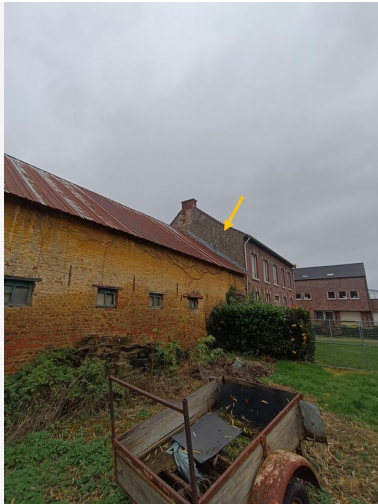
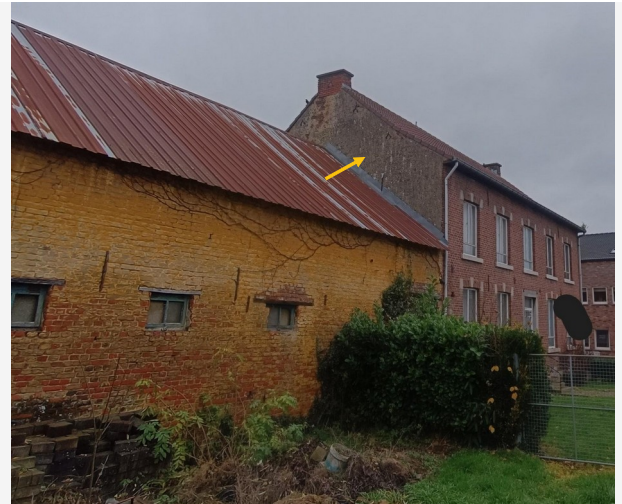
Conclusie

Het asbestmateriaal valt onder de mijlpaal van 2040.

Zorgvuldig beheren

Eindbeoordeling materiaalrisico	Laag materiaalrisico en/of verlaagde kans op vezelvrijgave
---------------------------------	--

Gebondenheid	Categorie 1: hechtgebonden in oorsprong
Asbestsoort (vezeltype)	Crocidoliet aanwezig
Asbestconcentratie	Laag (< 50%)
Afschermingsgraad van het gehele materiaal	Geheel of deels vrij aan de buitenlucht
Toestand van het materiaal	Onbeschadigd, niet verweerd

Beschrijving	Cementering buitenzijde woning
Omgeving	Buiten
Primaire drager	Wand buitenschil
Asbestmateriaal	In-situ afwerkingslagen - Crepi
Bindmiddel van asbestmateriaal	Cement
Gebondenheid op basis van bindmiddel	Hecht
Hoeveelheid (gewicht - aantal)	<ul style="list-style-type: none">• 200,00 kg - 1 stuk
Totaal gewicht	200,00 kg
Eenvoudig bereikbaar	Ja
Bevestigingswijze	<ul style="list-style-type: none">• Verlijmd, ingegoten, versmeerd
Identificatiemethode	<p>De asbestdeskundige beoordeelt het materiaal als asbestverdacht en dus asbesthoudend, en dit zonder monstername.</p> <p>Motivatie: Er is een onderzoeksbeperking die monstername verhindert; De ruimte of het materiaal bevindt zich hoger dan 3,5 meter vanaf een vaste ondergrond.</p>
Destructieve handeling voor identificatie	Nee
Opmerking	<p>Volgens het inspectieprotocol is een monstername van cementering verplicht om dit te identificeren als niet-asbesthoudend.</p> <p>De toepassing is niet bereikbaar voor monstername. De toepassing blijft asbestverdacht.</p> <p>De vermelde oppervlaktes en volumes betreffen een beredeneerde raming. Er worden geen rechten verleend aan deze oppervlaktes/volumes.</p>

- Zorg voor een veilig beheer. Vermijd het beschadigen van het asbestmateriaal. Controleer de toestand jaarlijks op wijzigingen.
- Voer bijkomende staalname(s) uit.

- Hermetische zone (erkend asbestverwijderaar)
HZ erkend asbestverwijderaar

Toepassing mag niet door doe-het-zelf verwijderd worden!

Cementering wordt verwijderd tot op de draagmuur, dit is een losgebonden toepassing en dient verwijderd te worden in een hermetische zone. Voer bijkomende staalnames uit om bepaalde zones uit te sluiten.

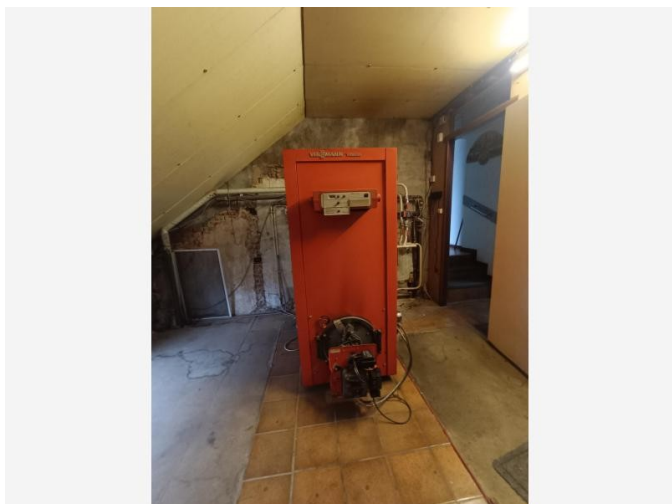
Situeringfoto

Tijdelijke beperking

Reden: niet waarneembaar

Uitleg van de asbestdeskundige: Deze verplicht te beschrijven ruimte of materiaal is niet waarneembaar waardoor er op dit ogenblik in de databank geen adviesfiche voor kan opgesteld worden.

Er is geen info gekend, zoals bouwjaar of gebruikt materiaal, laat de ketel controleren door een opgeleid techniker. 8u basis asbest

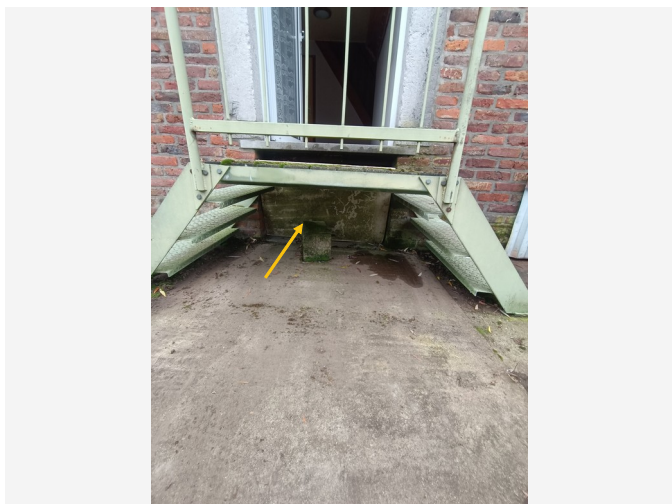
Situeringfoto

Permanente beperking

Reden: de inspectieruimte is lager dan 1,5 m

Uitleg van de asbestdeskundige: In het inspectieprotocol behoort een ruimte lager dan 1,5 m niet tot het onderzoek.

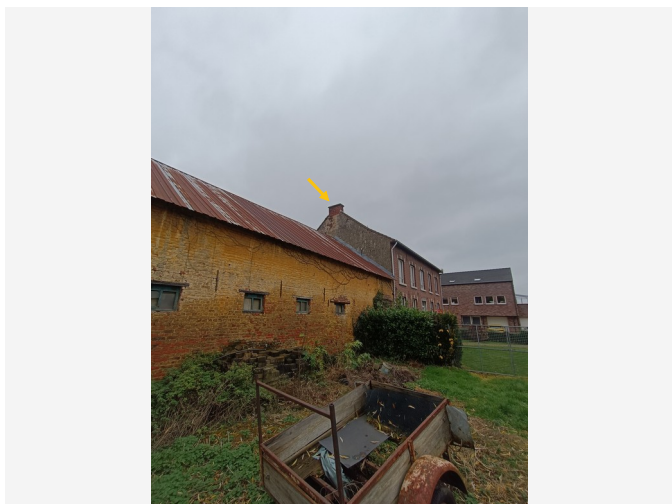
Situeringsfoto

Tijdelijke beperking

Reden: Het te onderzoeken materiaal situeert zich hoger dan 3,50 m te rekenen vanaf een veilige ondergrond

Uitleg van de asbestdeskundige: Bij werken (dak of reiniging schouw) kan een stelling geplaatst worden, het is niet duidelijk of er asbestverdachte materialen aanwezig zijn in de schouw.

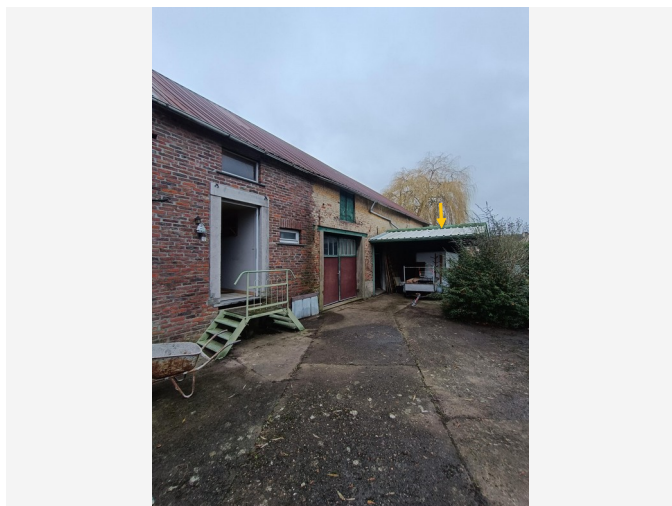
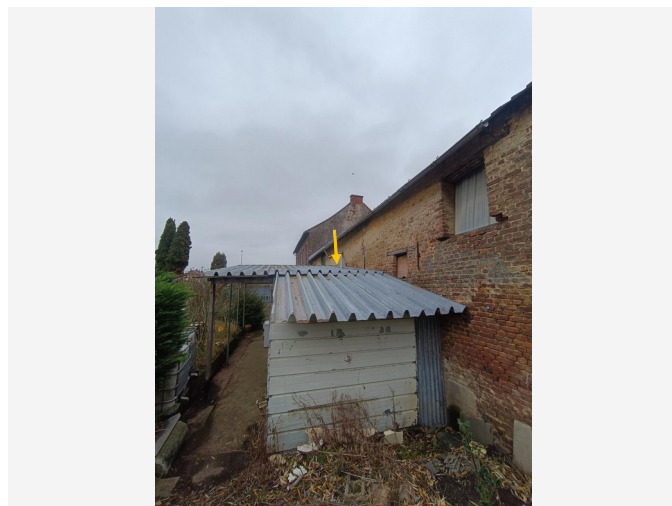
Informatie over een niet-asbestverdacht materiaal

Er bevinden zich geen asbestverdachte toepassingen aan of onder het afdak

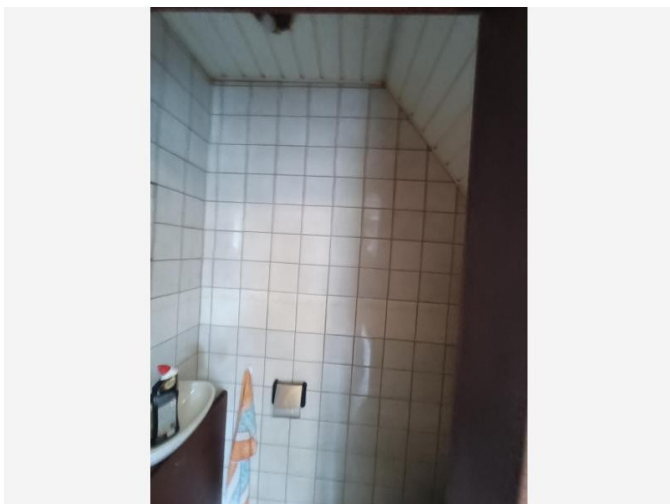
Situeringfoto

Informatie over een materiaal dat de asbestdeskundige niet kan waarnemen of vaststellen

In het inspectieprotocol is een monstername van tegellijm verplicht om dit te identificeren als niet-asbesthoudend. Er waren geen facturen ter beschikking die bevestigen dat de tegels na 2001 waren geplaatst. Er waren geen bestaande beschadigingen aan de wandtegels om de lijm voldoende te kunnen inspecteren. Om dit af te toetsen is het aangewezen om bij eventuele renovatiewerken aan de tegels verder onderzoek/staalname te laten uitvoeren ter controle.

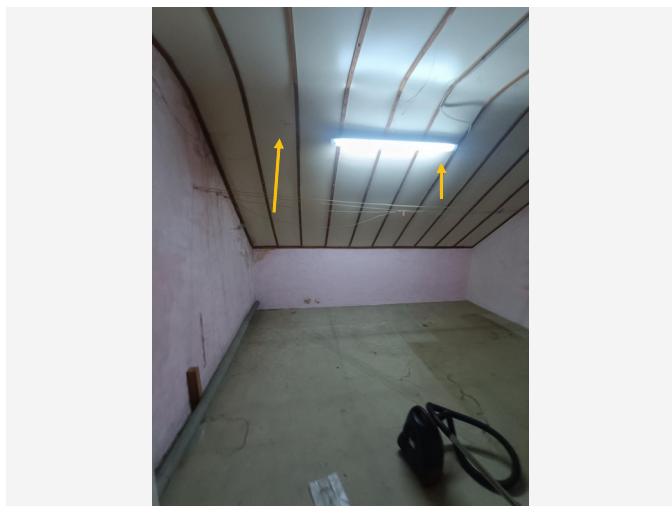
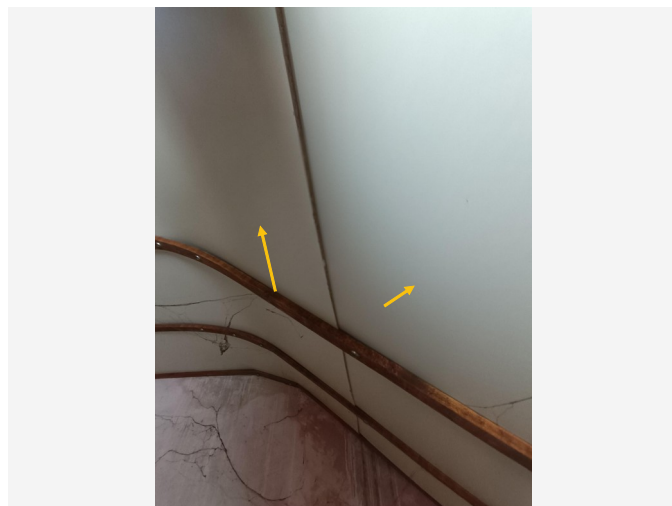
Informatie over een niet-asbestverdacht materiaal

Verscheidene plafonds zijn afgewerkt met valse plafonds in plaatmateriaal.

Het is niet duidelijk of er pleisterwerk of ander verdacht asbestmateriaal aanwezig is achter / op deze valse plafonds, het is aangewezen om bijkomend onderzoek uit te voeren bij werken.

Het plafond bestaat uit houten planchetten, hout plaatmateriaal, pvc panelen en kunststof panelen.

Zonder destructieve handeling is het niet mogelijk om na te gaan of er asbesthoudende materialen aanwezig zijn achter de plafond afwerking.

Als bij sloop of renovatie blijkt dat er achter deze plafonds nog pleisterwerk of asbest verdachte toepassingen aanwezig zijn, moet dit bemonsterd worden.

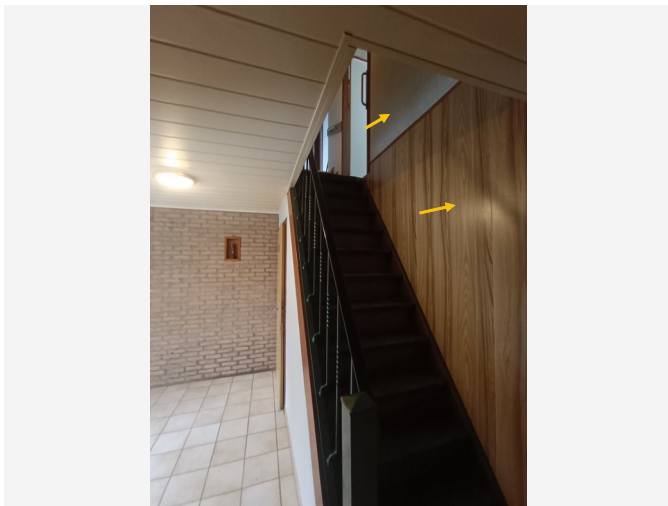
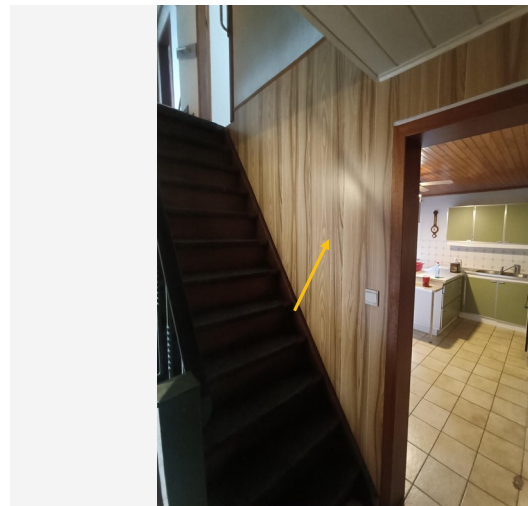
Informatie over een niet-asbestverdacht materiaal

Sommige binnenwanden zijn afgewerkt met valse wanden.

Het is niet duidelijk of er pleisterwerk of asbest toepassingen aanwezig zijn achter/op deze valse wanden, het is aangewezen om bijkomend onderzoek uit te voeren bij werken.

Zonder destructieve handeling is het niet mogelijk om na te gaan of er asbesthoudende materialen aanwezig zijn achter de wand afwerking. Als bij sloop of renovatie blijkt dat er achter deze wanden nog pleisterwerk of asbest verdachte toepassingen aanwezig zijn, moet dit bemonsterd worden.

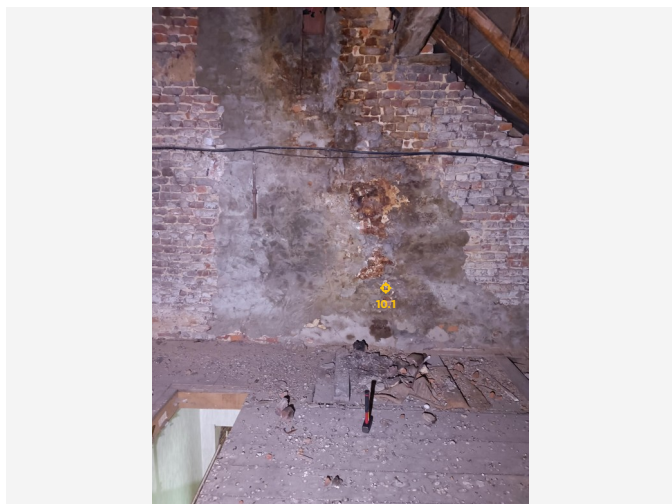
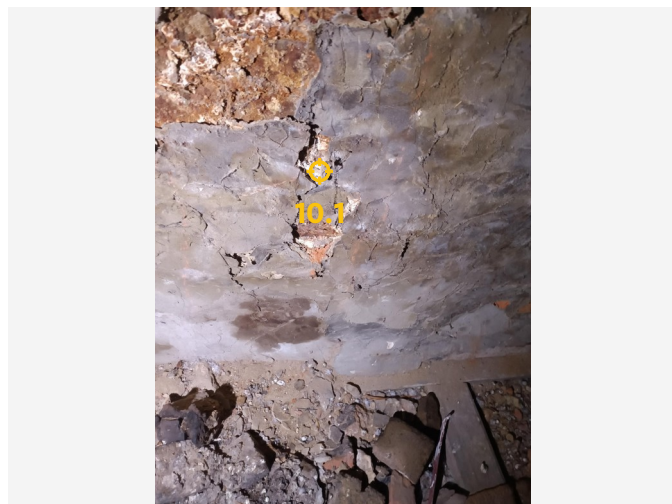
Geen asbest

#	Type	Referentie	Resultaat
10.1	Mengmonster	5	Geen asbest

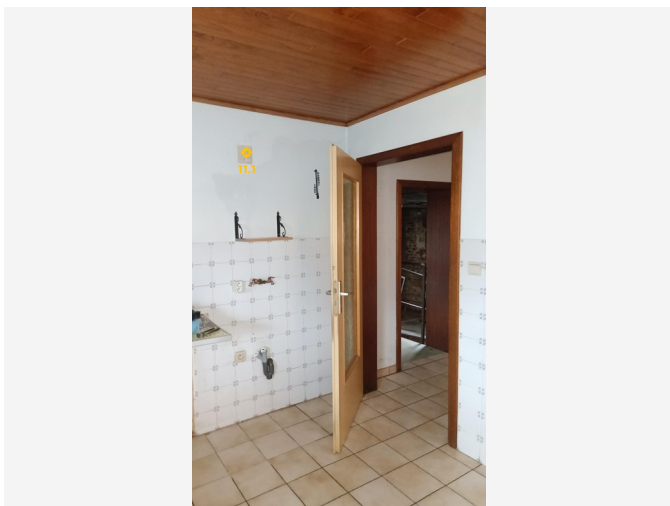
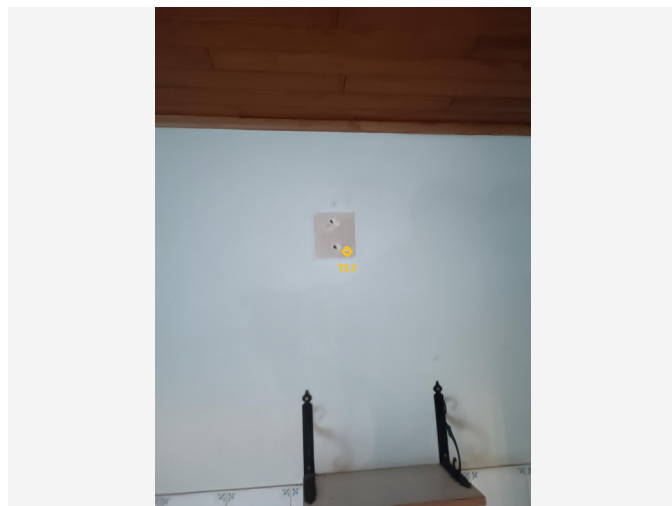
Fiche 11: Pleisterwerk muur

Geen asbest

#	Type	Referentie	Resultaat
11.1	Mengmonster	1	Geen asbest

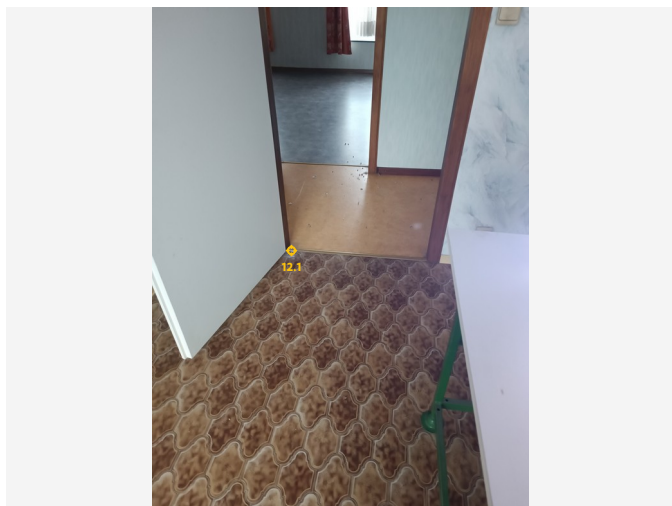
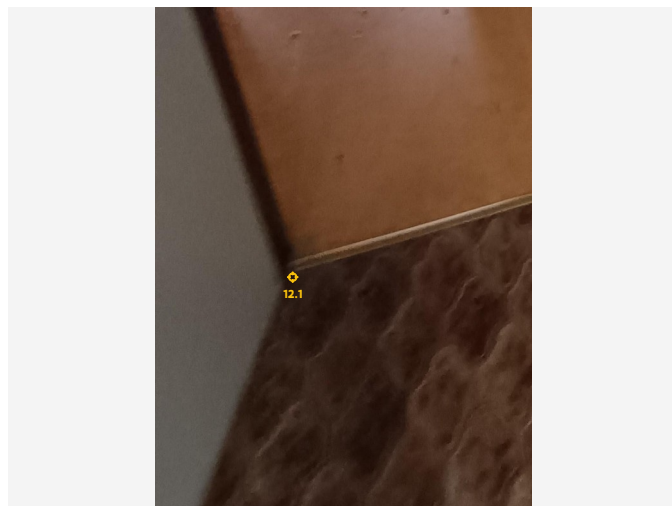
Geen asbest

#	Type	Referentie	Resultaat
12.1	Mengmonster	11	Geen asbest

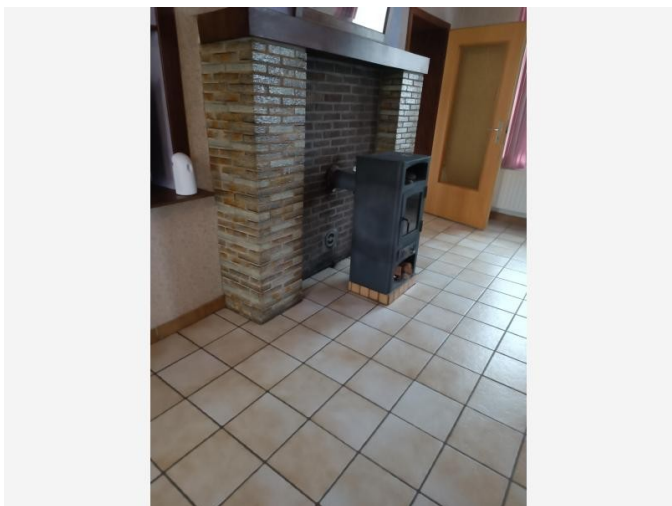
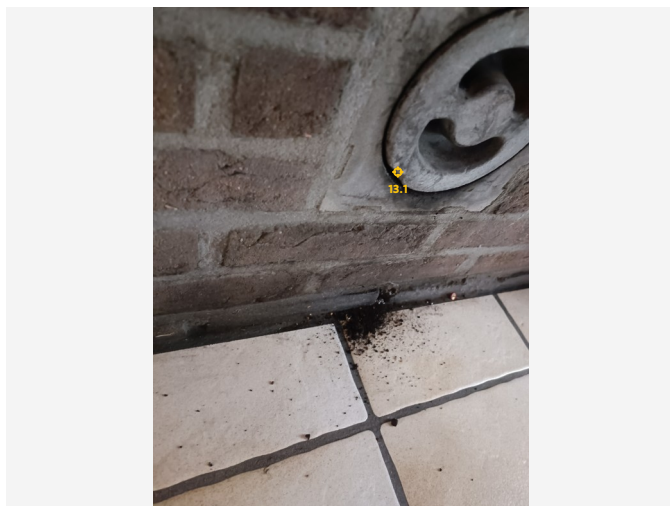
Fiche 13: Roetluikje woonkamer

Geen asbest

#	Type	Referentie	Resultaat
13.1	Puntmonster	3	Geen asbest

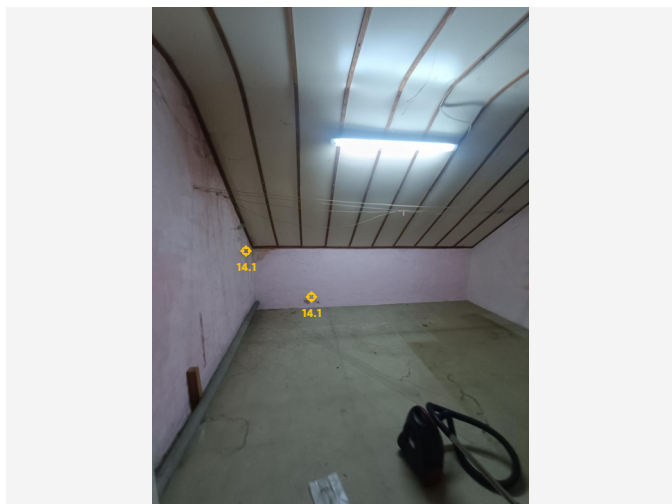
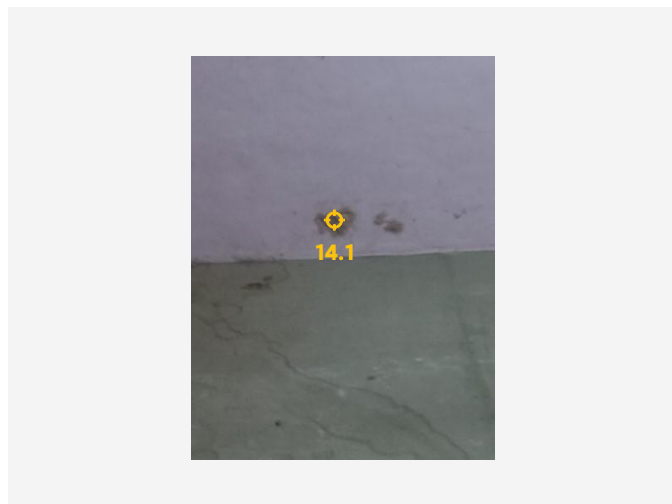
Geen asbest

#	Type	Referentie	Resultaat
14.1	Mengmonster	7	Geen asbest

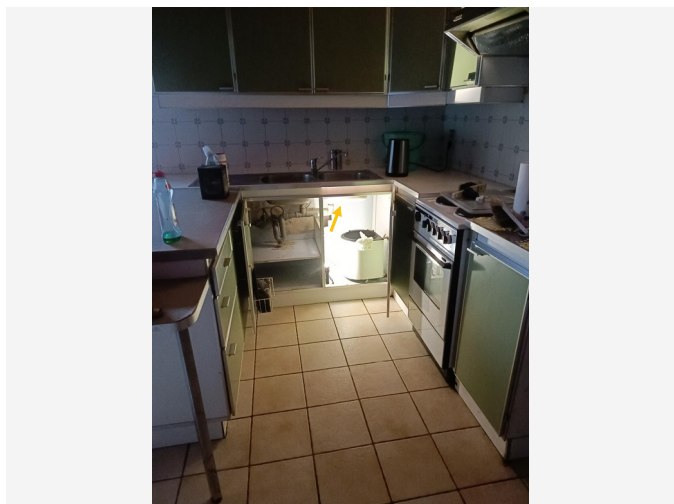
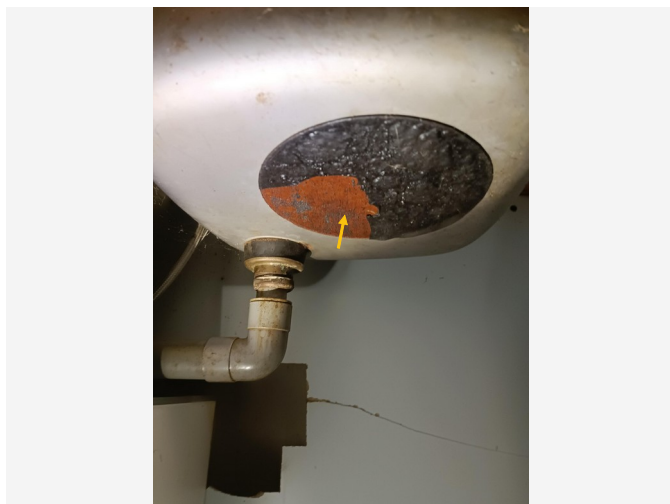
Geen asbest

#	Type	Referentie	Resultaat
15.1	Puntmonster	4	Geen asbest

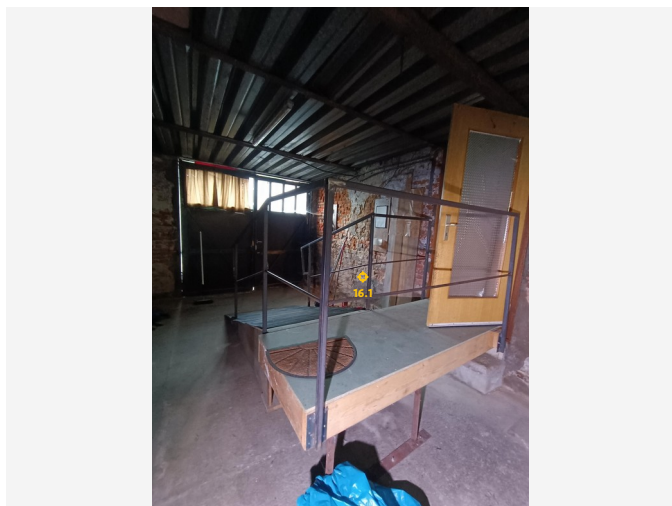
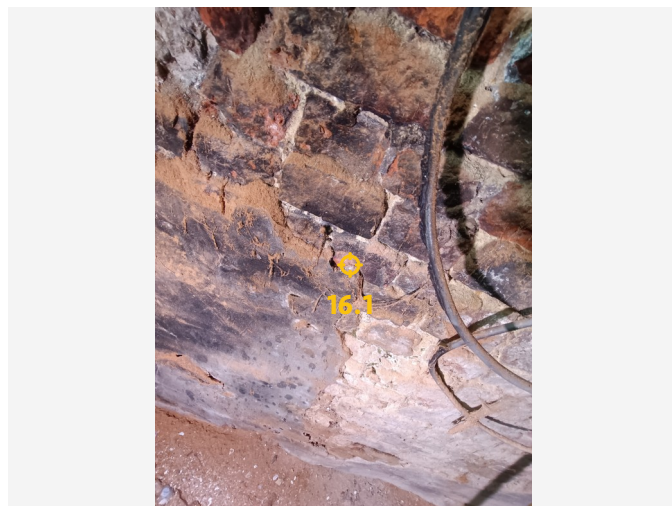
Geen asbest

#	Type	Referentie	Resultaat
16.1	Mengmonster	8	Geen asbest

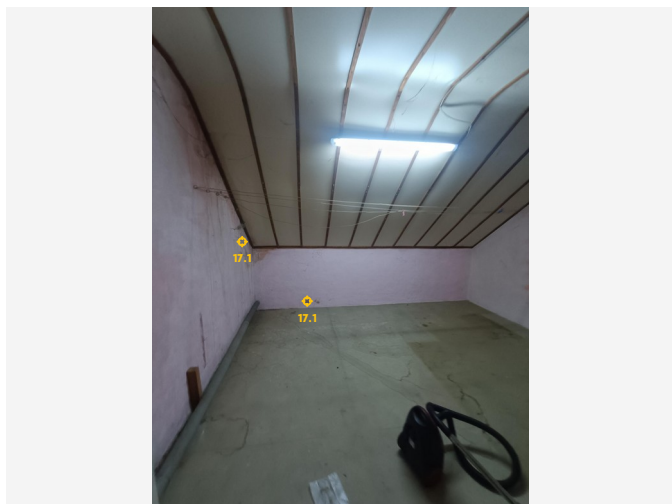
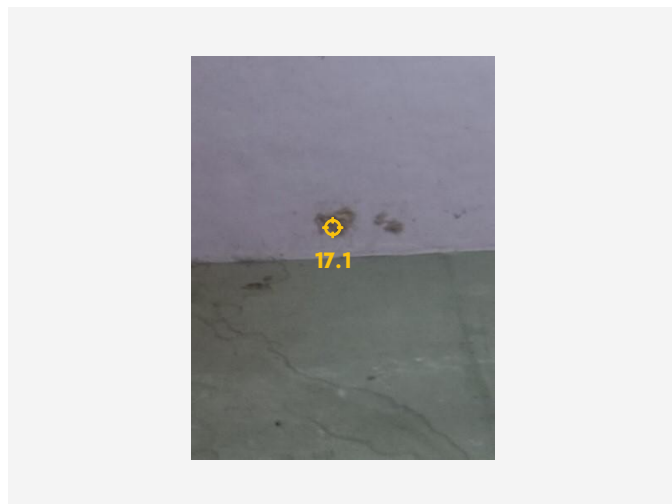
Geen asbest

#	Type	Referentie	Resultaat
17.1	Mengmonster	6	Geen asbest

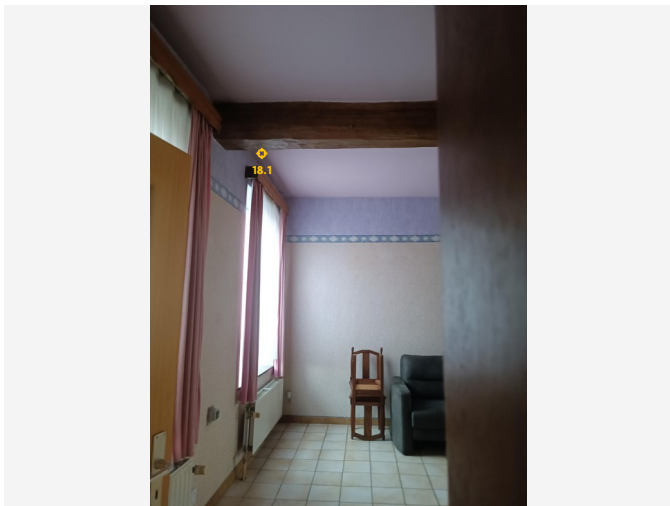
Geen asbest
