Asbestinventarisatetest

Sint-Genovevplein 37, 3300 Tienen

Attestnummer : 20240412-000149.000

Niet-asbestveilig

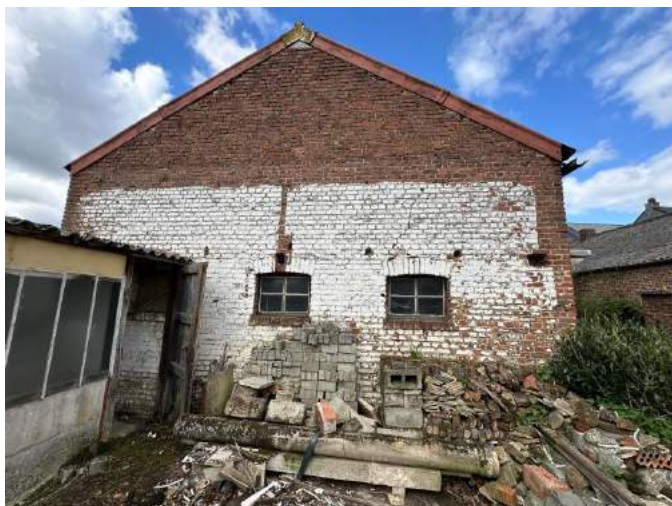
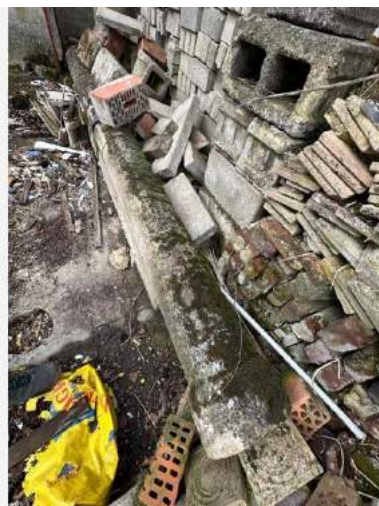
Het asbestmateriaal valt onder de mijlpaal van 2040.

Beschrijving	Cementen buizen achter stal
Type afvalstof	Betreft stock-voorraad of gedemonteerde asbestmaterialen
Aanwezige resten	Cementen buizen aanwezig achter de stal
Omgeving	Buiten
Primaire drager	Bodem
Asbestmaterialen	<ul style="list-style-type: none">• Buis, koker, leiding, pijp, doorvoer
Bindmiddel van asbestmateriaal	Cement
Gebondenheid op basis van bindmiddel	Hecht
Hoeveelheid (gewicht - aantal)	<ul style="list-style-type: none">• 35,00 kg - 1 stuk
Totaal gewicht	35,00 kg
Eenvoudig bereikbaar	Ja
Identificatiemethode	Vaststelling zonder monsternamen

Dringend verwijderen

- Verwijder het asbestafval.

- Eenvoudige handelingen: mag via doe-het-zelf of door werknemer(s) met opleidingsattest eenvoudige handelingen
Hechtgebonden buitentoepassing die veilig verwijderd kan worden onder de noemer eenvoudige handelingen.

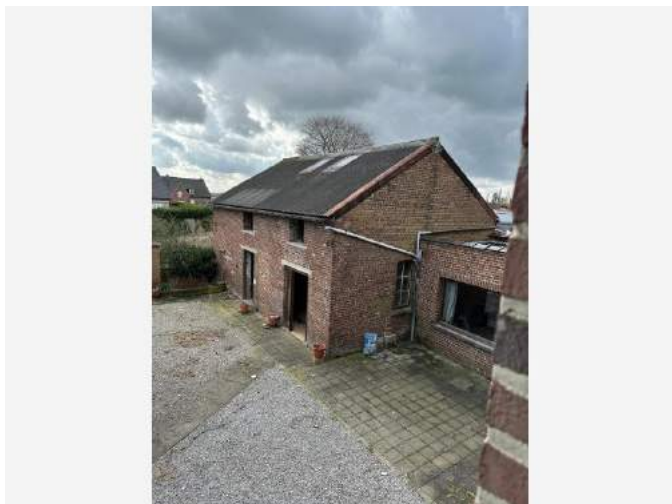
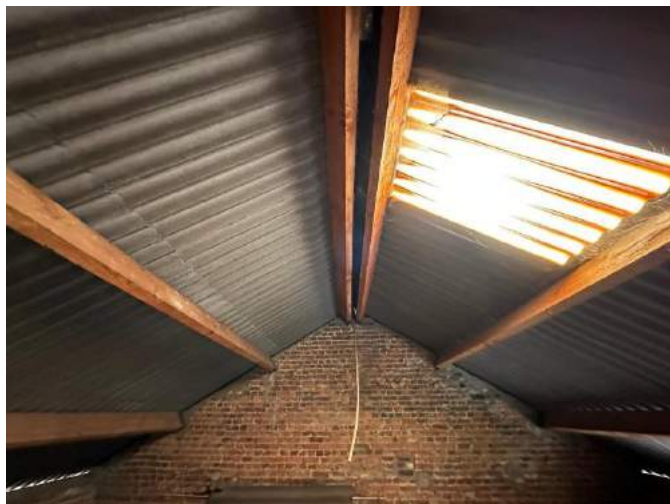
Het asbestmateriaal valt onder de mijlpaal van 2034.

Eindbeoordeling materiaalrisico	Hoog materiaalrisico en/of hoge kans op vezelvrijgave
---------------------------------	---

Gebondenheid	Categorie 1: hechtgebonden in oorsprong
Asbestsoort (vezeltype)	Crocidoliet aanwezig
Asbestconcentratie	Laag (< 50%)
Afschermingsgraad van het gehele materiaal	Geheel of deels (ook) vrij aan de binnenlucht
Toestand van het materiaal	Matig beschadigd, matig verweerd

Beschrijving	Golfplaten dak stal aan woning
Omgeving	Grenst aan binnen- en buitenlucht
Primaire drager	Schuin dak
Asbestmateriaal	Dak- en gevelbekleding - Golfplaat
Bindmiddel van asbestmateriaal	Cement
Gebondenheid op basis van bindmiddel	Hecht
Hoeveelheid (oppervlakte - aantal)	• 83,70 m ² - 1 stuk
Totale oppervlakte	83,70 m ²
Eenvoudig bereikbaar	Ja
Bevestigingswijze	• Geschroefd

Dringend verwijderen

- Verwijder dit asbestmateriaal zo snel mogelijk. Volg de toestand goed op.
- Hemelwater dat afspoelt van asbestcement daken of gevels kan asbestdeeltjes bevatten. Gebruik het enkel voor gesloten circuits (bv. spoelen toiletten). Reinig na het vervangen van het dak of de gevel de dakgoten en regenwaterput of -ton om asbesthoudend sediment of slib te verwijderen

- Eenvoudige handelingen: mag via doe-het-zelf of door werknemer(s) met opleidingsattest eenvoudige handelingen
Hechtgebonden buitentoepassing die veilig verwijderd kan worden onder de noemer eenvoudige handelingen.

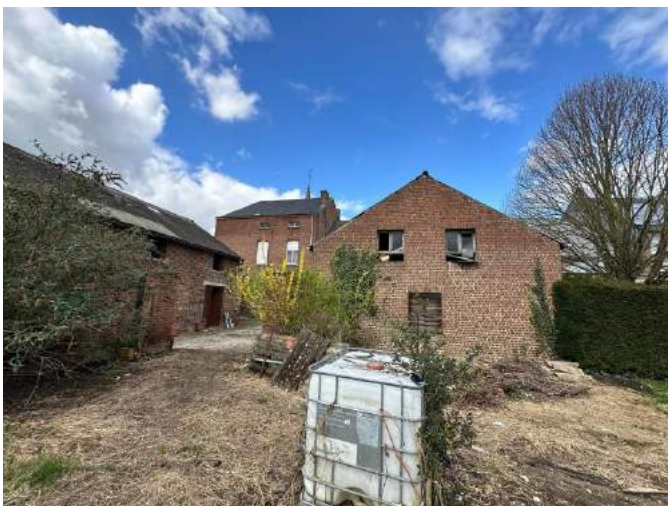
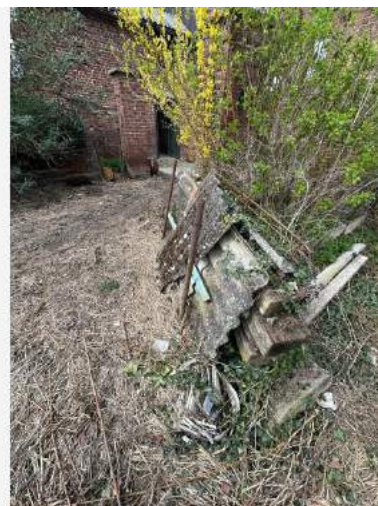
Het asbestmateriaal valt onder de mijlpaal van 2040.

Beschrijving	Golfplaten afval buiten
Type afvalstof	Betreft stock-voorraad of gedemonteerde asbestmaterialen
Aanwezige resten	Afval van golfplaten aanwezig achter het bijgebouw
Omgeving	Buiten
Primaire drager	Bodem
Asbestmaterialen	<ul style="list-style-type: none">Dak- en gevelbekleding - Golfplaat
Bindmiddel van asbestmateriaal	Cement
Gebondenheid op basis van bindmiddel	Hecht
Hoeveelheid (gewicht - aantal)	<ul style="list-style-type: none">72,00 kg - 1 stuk
Totaal gewicht	72,00 kg
Eenvoudig bereikbaar	Ja
Identificatiemethode	Vaststelling zonder monsternamen

Dringend verwijderen

- Verwijder het asbestafval.

- Eenvoudige handelingen: mag via doe-het-zelf of door werknemer(s) met opleidingsattest eenvoudige handelingen
Hechtgebonden buitentoepassing die veilig verwijderd kan worden onder de noemer eenvoudige handelingen.

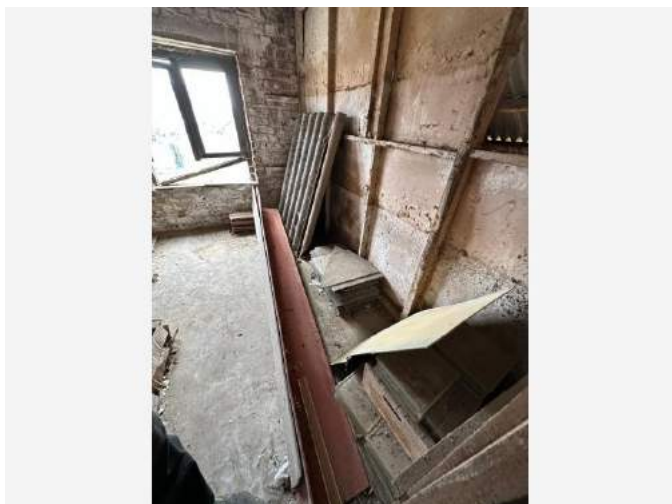
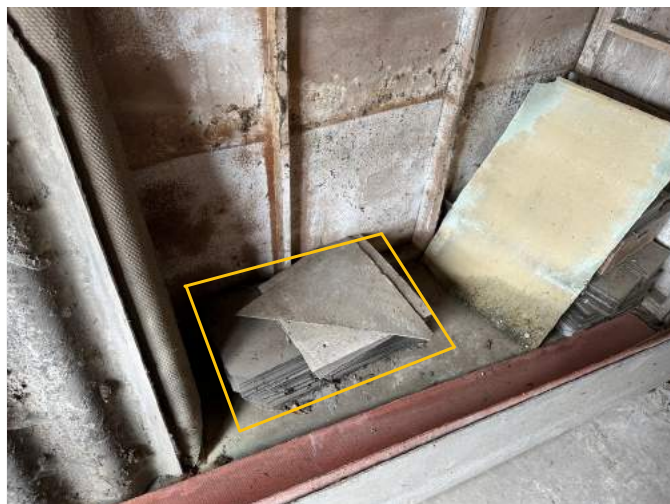
Het asbestmateriaal valt onder de mijlpaal van 2040.

Beschrijving	leien zolder bijgebouw
Type afvalstof	Betreft stock-voorraad of gedemonteerde asbestmaterialen
Aanwezige resten	voorraad van leien aanwezig op de zolder van het bijgebouw
Omgeving	Binnen
Primaire drager	Vloer
Asbestmaterialen	<ul style="list-style-type: none">Dak- en gevelbekleding - Lei, shingle
Bindmiddel van asbestmateriaal	Cement
Gebondenheid op basis van bindmiddel	Hecht
Hoeveelheid (gewicht - aantal)	<ul style="list-style-type: none">26,00 kg - 1 stuk
Totaal gewicht	26,00 kg
Eenvoudig bereikbaar	Ja
Identificatiemethode	Vaststelling zonder monsternamen

Dringend verwijderen

- Verwijder het asbestafval.

- Eenvoudige handelingen: mag via doe-het-zelf of door werknemer(s) met opleidingsattest eenvoudige handelingen
Hechtgebonden binnentoepassing die veilig verwijderd kan worden onder de noemer eenvoudige handelingen.

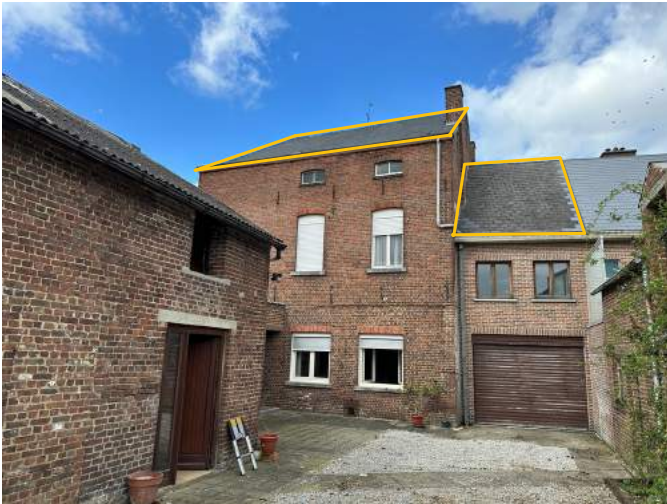
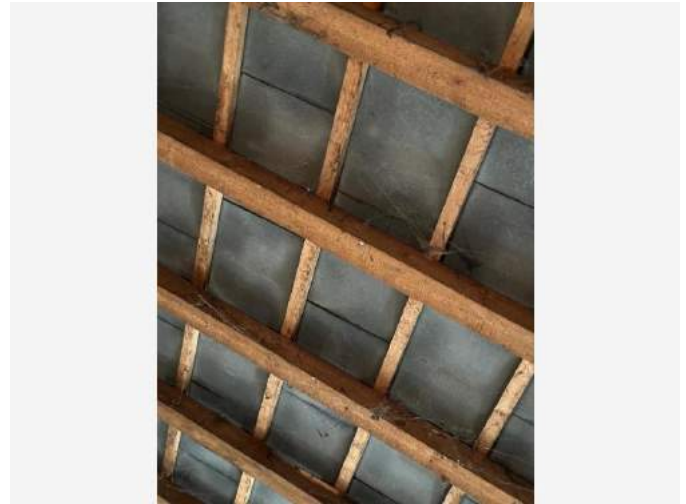
Het asbestmateriaal valt onder de mijlpaal van 2034.

Eindbeoordeling materiaalrisico	Hoog materiaalrisico en/of hoge kans op vezelvrijgave
---------------------------------	---

Gebondenheid	Categorie 1: hechtgebonden in oorsprong
Asbestsoort (vezeltype)	Crocidoliet aanwezig
Asbestconcentratie	Laag (< 50%)
Afschermingsgraad van het gehele materiaal	Geheel of deels (ook) vrij aan de binnenlucht
Toestand van het materiaal	Matig beschadigd, matig verweerd

Beschrijving	Leien dak woning
Omgeving	Grenst aan binnen- en buitenlucht
Primaire drager	Schuin dak
Asbestmateriaal	Dak- en gevelbekleding - Lei, shingle
Bindmiddel van asbestmateriaal	Cement
Gebondenheid op basis van bindmiddel	Hecht
Hoeveelheid (oppervlakte - aantal)	<ul style="list-style-type: none">• 87,55 m² - 1 stuk
Totale oppervlakte	87,55 m ²
Eenvoudig bereikbaar	Ja
Bevestigingswijze	<ul style="list-style-type: none">• Geklemd
Identificatiemethode	Vaststelling zonder monsternamen

Dringend verwijderen

- Verwijder dit asbestmateriaal zo snel mogelijk. Volg de toestand goed op.

- Eenvoudige handelingen: mag via doe-het-zelf of door werknemer(s) met opleidingsattest eenvoudige handelingen
Hechtgebonden buitentoepassing die veilig verwijderd kan worden onder de noemer eenvoudige handelingen.

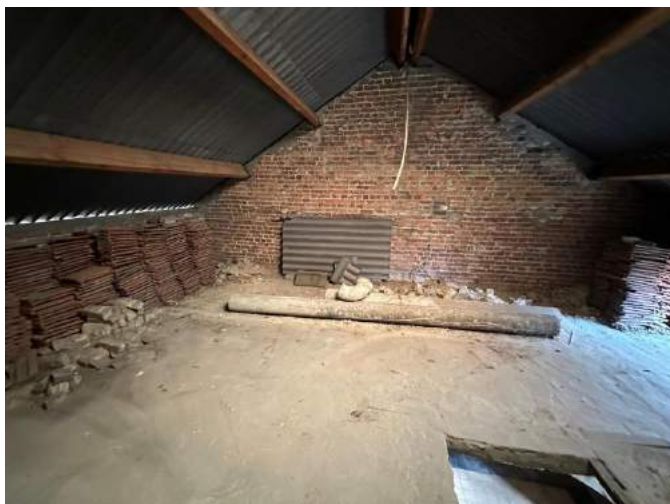
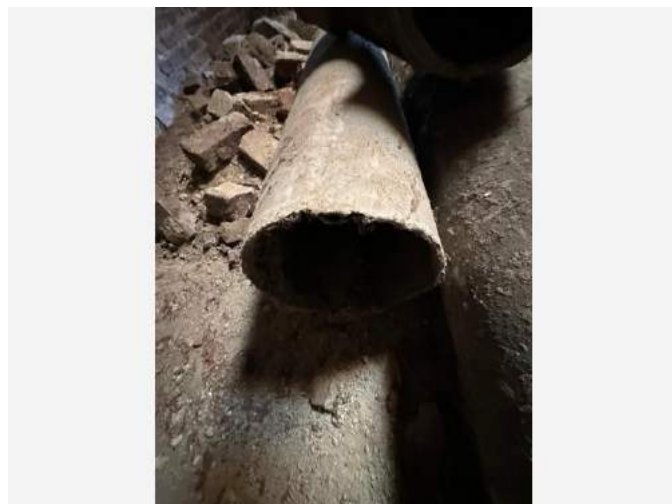
Het asbestmateriaal valt onder de mijlpaal van 2040.

Beschrijving	Cementen buizen binnen
Type afvalstof	Betreft stock-voorraad of gedemonteerde asbestmaterialen
Aanwezige resten	Cementen buizen aanwezig op de zolder van het bijgebouw
Omgeving	Binnen
Primaire drager	Vloer
Asbestmaterialen	<ul style="list-style-type: none">• Buis, koker, leiding, pijp, doorvoer
Bindmiddel van asbestmateriaal	Cement
Gebondenheid op basis van bindmiddel	Hecht
Hoeveelheid (gewicht - aantal)	<ul style="list-style-type: none">• 25,00 kg - 1 stuk
Totaal gewicht	25,00 kg
Eenvoudig bereikbaar	Ja
Identificatiemethode	Vaststelling zonder monsternamen

Dringend verwijderen

- Verwijder het asbestafval.

- Eenvoudige handelingen: mag via doe-het-zelf of door werknemer(s) met opleidingsattest eenvoudige handelingen
Hechtgebonden binnentoepassing die veilig verwijderd kan worden onder de noemer eenvoudige handelingen.

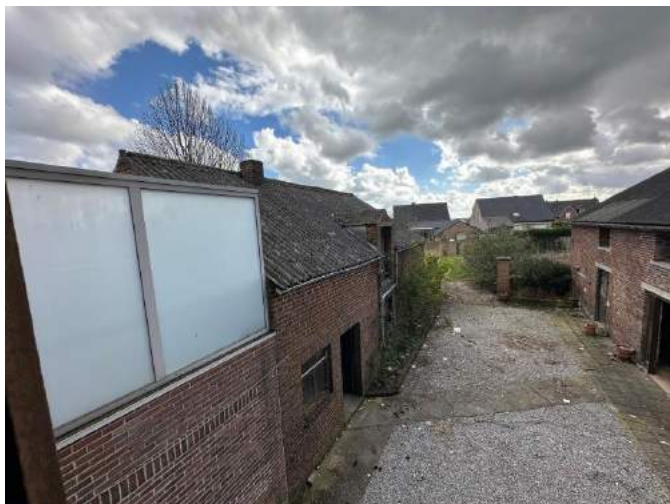
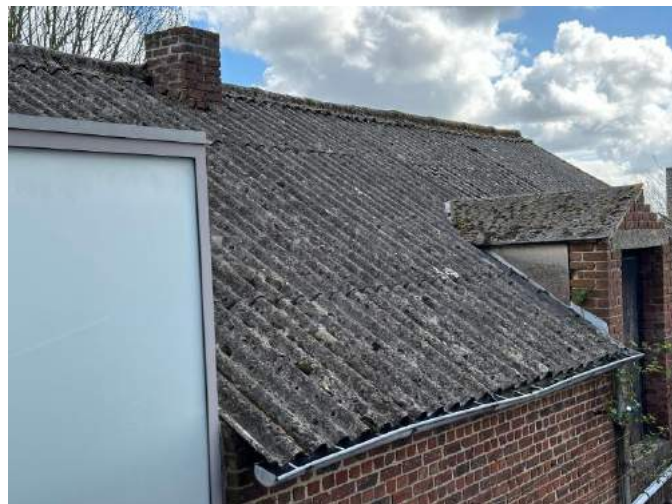
Het asbestmateriaal valt onder de mijlpaal van 2034.

Eindbeoordeling materiaalrisico	Hoog materiaalrisico en/of hoge kans op vezelvrijgave
---------------------------------	---

Gebondenheid	Categorie 1: hechtgebonden in oorsprong
Asbestsoort (vezeltype)	Crocidoliet aanwezig
Asbestconcentratie	Laag (< 50%)
Afschermingsgraad van het gehele materiaal	Geheel of deels (ook) vrij aan de binnenlucht
Toestand van het materiaal	Matig beschadigd, matig verweerd

Beschrijving	Golfplaten dak bijgebouw
Omgeving	Grenst aan binnen- en buitenlucht
Primaire drager	Schuin dak
Asbestmateriaal	Dak- en gevelbekleding - Golfplaat
Bindmiddel van asbestmateriaal	Cement
Gebondenheid op basis van bindmiddel	Hecht
Hoeveelheid (oppervlakte - aantal)	• 70,29 m ² - 1 stuk
Totale oppervlakte	70,29 m ²
Eenvoudig bereikbaar	Ja
Bevestigingswijze	• Geschroefd

Dringend verwijderen

- Verwijder dit asbestmateriaal zo snel mogelijk. Volg de toestand goed op.
- Hemelwater dat afspoelt van asbestcement daken of gevels kan asbestdeeltjes bevatten. Gebruik het enkel voor gesloten circuits (bv. spoelen toiletten). Reinig na het vervangen van het dak of de gevel de dakgoten en regenwaterput of -ton om asbesthoudend sediment of slib te verwijderen

- Eenvoudige handelingen: mag via doe-het-zelf of door werknemer(s) met opleidingsattest eenvoudige handelingen
Hechtgebonden buitentoepassing die veilig verwijderd kan worden onder de noemer eenvoudige handelingen.

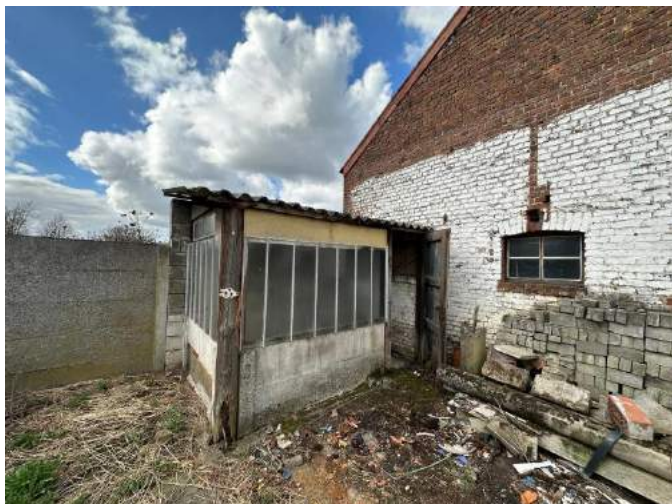
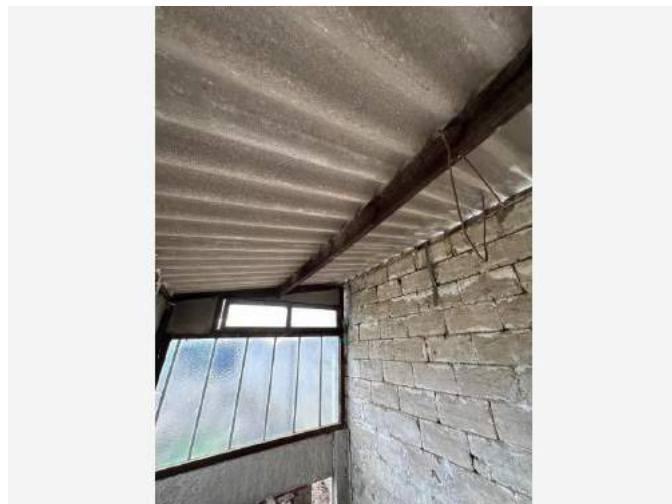
Het asbestmateriaal valt onder de mijlpaal van 2034.

Beschrijving	Golfplaten dak kippenhok
Omgeving	Grenst aan binnen- en buitenlucht
Primaire drager	Schuin dak
Asbestmateriaal	Dak- en gevelbekleding - Golfplaat
Bindmiddel van asbestmateriaal	Cement
Gebondenheid op basis van bindmiddel	Hecht
Hoeveelheid (oppervlakte - aantal)	<ul style="list-style-type: none">6,38 m² - 1 stuk
Totale oppervlakte	6,38 m ²
Eenvoudig bereikbaar	Ja
Bevestigingswijze	<ul style="list-style-type: none">Geschroefd
Identificatiemethode	Vaststelling zonder monsternamen

Dringend verwijderen

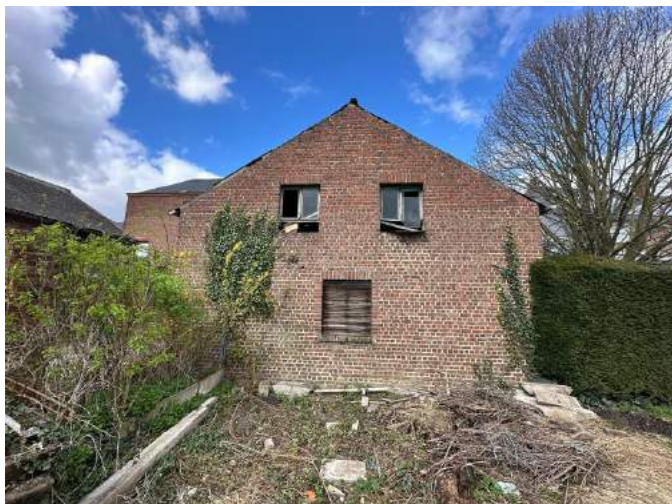
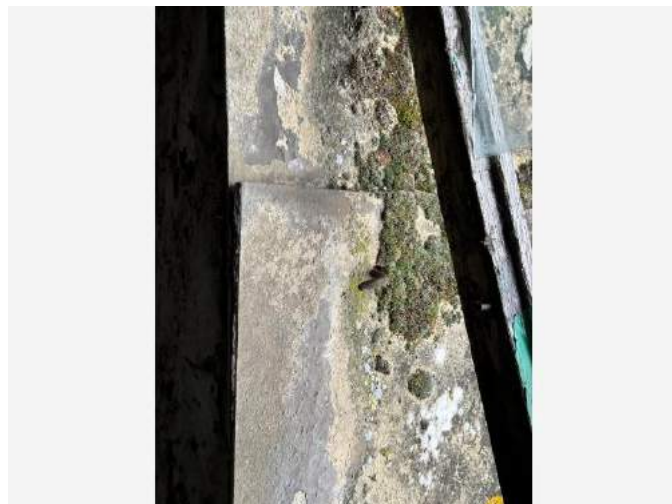
Beschrijving	Vensterbank zolder bijgebouw
Omgeving	Grenst aan binnen- en buitenlucht
Primaire drager	Wandopening verticaal (raam, deur, ...)
Asbestmateriaal	Plaat, paneel, tablet - Type Menuiserie
Bindmiddel van asbestmateriaal	Cement
Gebondenheid op basis van bindmiddel	Hecht
Hoeveelheid (oppervlakte - dikte - aantal)	• 0,40 m ² - 1,00 cm - 1 stuk
Totaal volume	0,004 m ³
Eenvoudig bereikbaar	Ja
Bevestigingswijze	• Los (al dan niet bedekt)
Identificatiemethode	Vaststelling zonder monsternamen

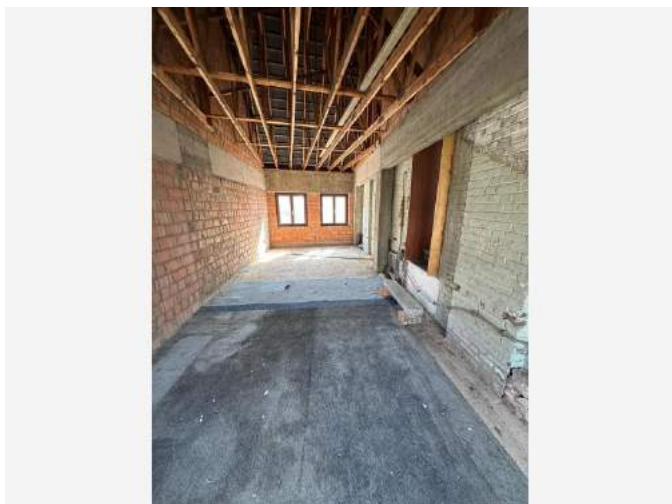
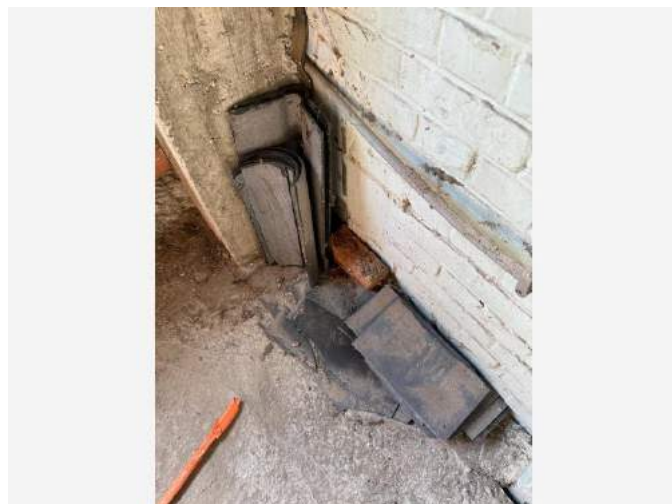
Beschrijving	leien op zolder garage
Type afvalstof	Betreft stock-voorraad of gedemonteerde asbestmaterialen
Aanwezige resten	Voorraad van leien aanwezig op de zolder van de garage
Omgeving	Binnen
Primaire drager	Vloer
Asbestmaterialen	<ul style="list-style-type: none">Dak- en gevelbekleding - Lei, shingle
Bindmiddel van asbestmateriaal	Cement
Gebondenheid op basis van bindmiddel	Hecht
Hoeveelheid (gewicht - aantal)	<ul style="list-style-type: none">9,75 kg - 1 stuk
Totaal gewicht	9,75 kg
Eenvoudig bereikbaar	Ja
Identificatiemethode	Vaststelling zonder monsternamen

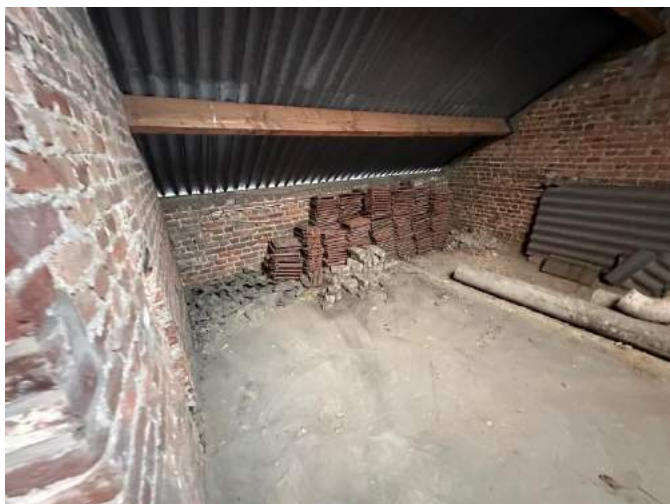
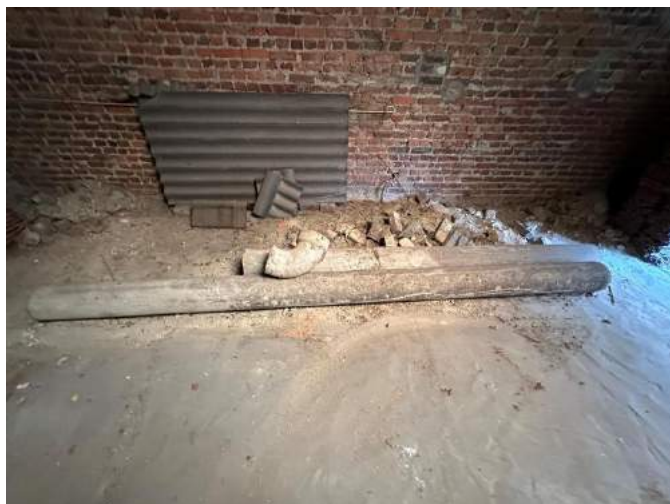
Beschrijving	Golfplaten afval binnen
Type afvalstof	Betreft stock-voorraad of gedemonteerde asbestmaterialen
Aanwezige resten	Op de zolders van de stallen zijn golfplaten aanwezig en allerlei stukken van golfplaten
Omgeving	Binnen
Primaire drager	Vloer
Asbestmaterialen	<ul style="list-style-type: none">Dak- en gevelbekleding - Golfplaat
Bindmiddel van asbestmateriaal	Cement
Gebondenheid op basis van bindmiddel	Hecht
Hoeveelheid (gewicht - aantal)	<ul style="list-style-type: none">200,00 kg - 1 stuk
Totaal gewicht	200,00 kg
Eenvoudig bereikbaar	Ja
Identificatiemethode	Vaststelling zonder monsternamen

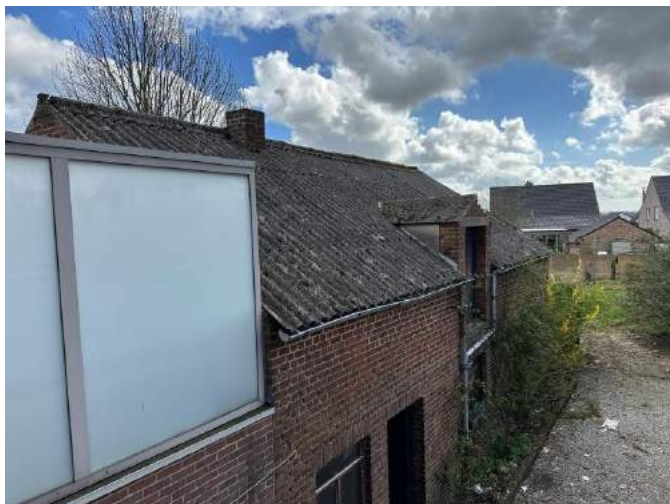
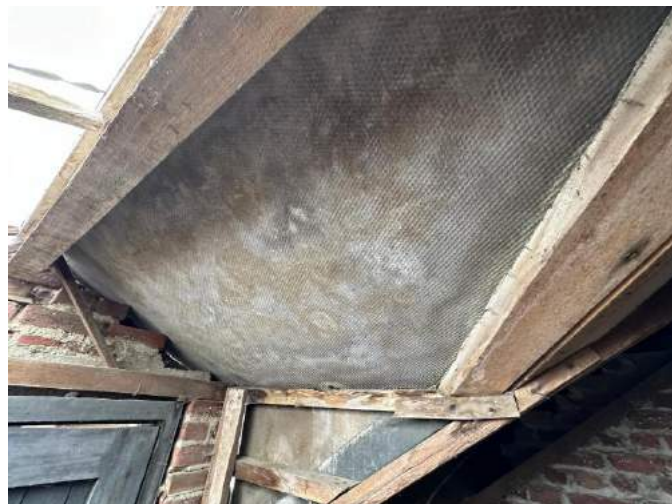
Beschrijving	Beplating dak bijgebouw
Omgeving	Grenst aan binnen- en buitenlucht
Primaire drager	Schuin dak
Asbestmateriaal	Dak- en gevelbekleding - Plaat
Bindmiddel van asbestmateriaal	Cement
Gebondenheid op basis van bindmiddel	Hecht
Hoeveelheid (oppervlakte - dikte - aantal)	• 5,00 m ² - 1,00 cm - 1 stuk
Totaal volume	0,05 m ³
Eenvoudig bereikbaar	Ja
Bevestigingswijze	• Genageld, geniet

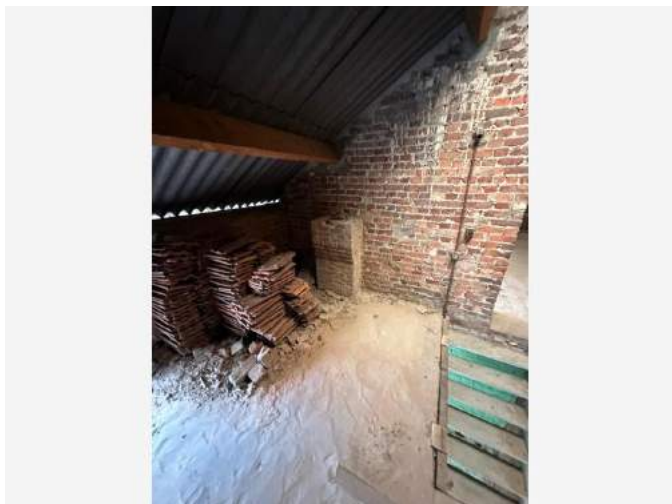
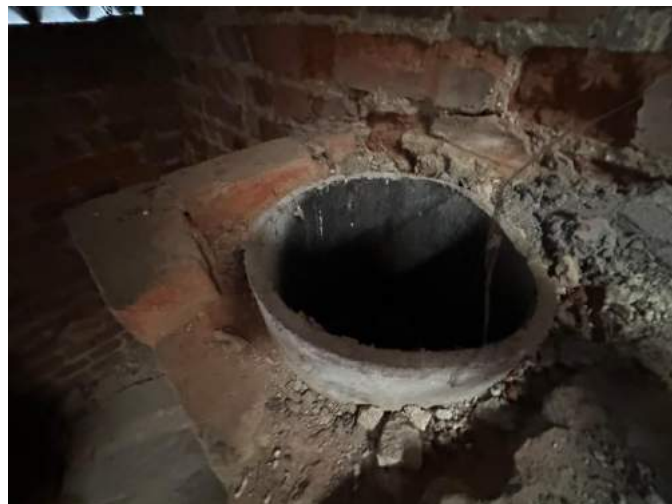
Beschrijving	Cementen schouwbus stal
Omgeving	Binnen
Primaire drager	Binnenwand
Asbestmateriaal	Rookgaskanaal
Bindmiddel van asbestmateriaal	Cement
Gebondenheid op basis van bindmiddel	Hecht
Hoeveelheid (lengte - omtrek - dikte - aantal)	<ul style="list-style-type: none">4,00 m - 25,00 cm - 1,00 cm - 1 stuk
Totaal volume	0,01 m ³
Eenvoudig bereikbaar	Nee <ul style="list-style-type: none">Het asbestmateriaal is bedekt (uitgezonderd laag verf, coating, behang, kunststof, textiel) en het wegnemen van het bedekkende materiaal kan niet zonder het bedekkende materiaal te beschadigen.

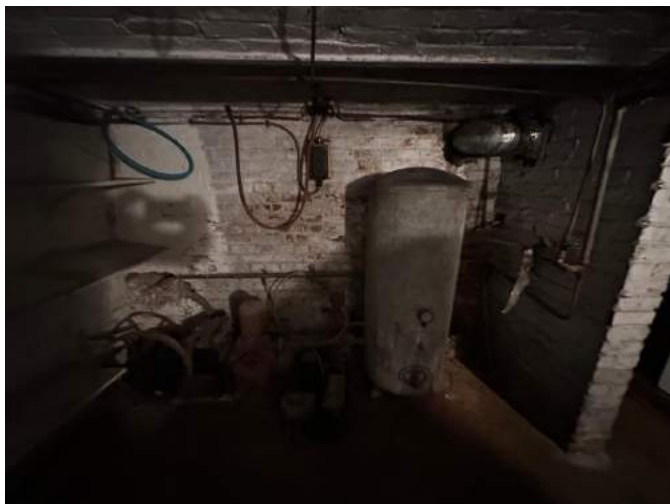
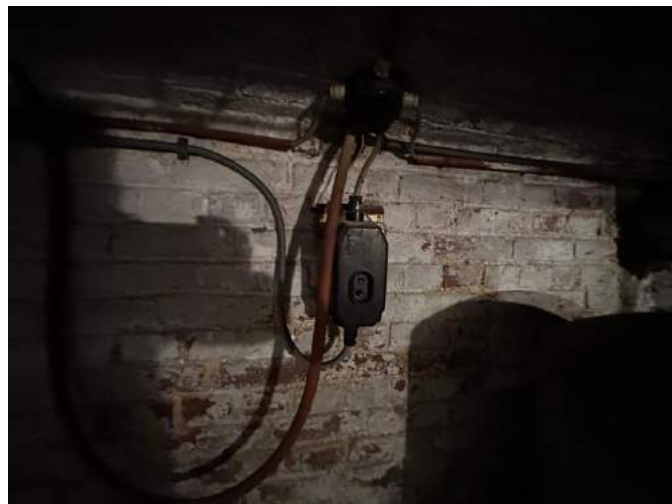
Beschrijving	Bakelite schakelaars
Omgeving	Binnen
Primaire drager	Binnenwand
Asbestmateriaal	Plaat, paneel, tablet - Type Bakeliet
Bindmiddel van asbestmateriaal	Kunststof of -hars
Gebondenheid op basis van bindmiddel	Hecht
Hoeveelheid (oppervlakte - dikte - aantal)	• 0,10 m ² - 1,00 cm - 1 stuk
Totaal volume	0,001 m ³
Eenvoudig bereikbaar	Ja
Bevestigingswijze	• Geschroefd
Identificatiemethode	Vaststelling zonder monsternamen

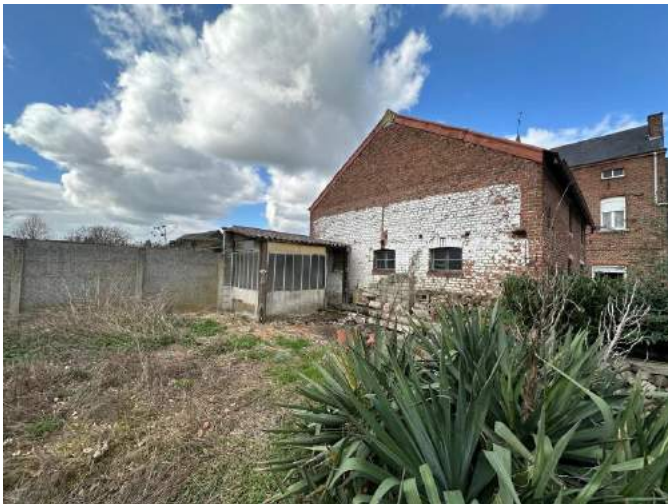
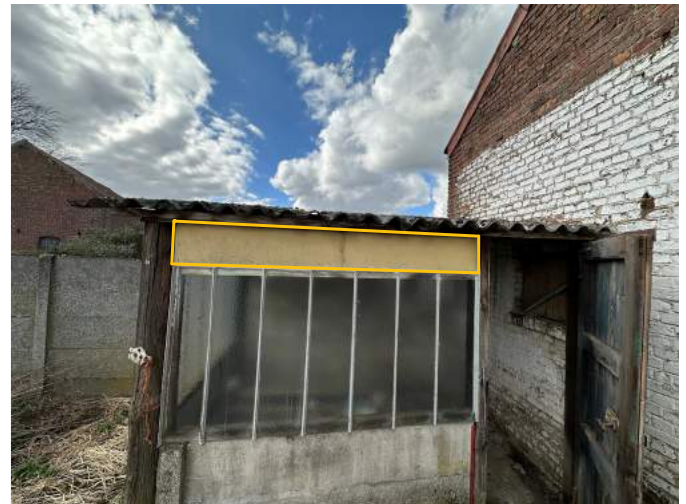
Beschrijving	Beplating kippenhok
Omgeving	Grenst aan binnen- en buitenlucht
Primaire drager	Binnenwand
Asbestmateriaal	Dak- en gevelbekleding - Plaat
Bindmiddel van asbestmateriaal	Cement
Gebondenheid op basis van bindmiddel	Hecht
Hoeveelheid (oppervlakte - dikte - aantal)	• 2,55 m ² - 1,00 cm - 1 stuk
Totaal volume	0,026 m ³
Eenvoudig bereikbaar	Ja
Bevestigingswijze	• Genageld, geniet
Identificatiemethode	Vaststelling zonder monsternamen

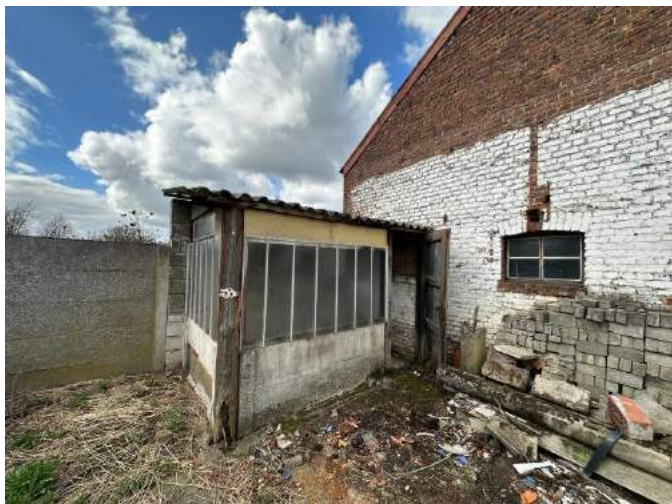
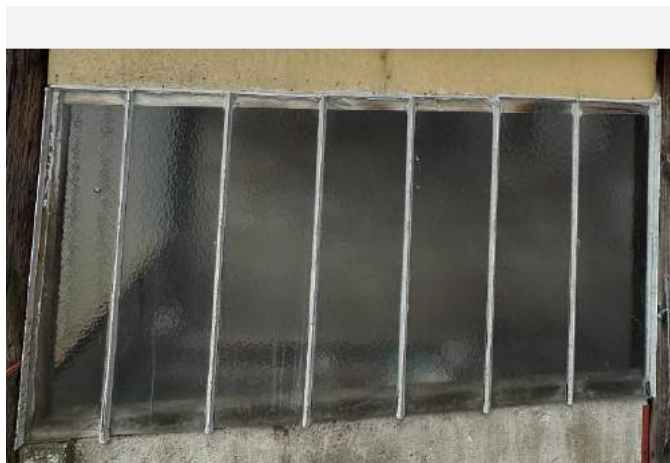
Beschrijving	Stopverf kippenhok en stal
Omgeving	Buiten
Primaire drager	Wandopening verticaal (raam, deur, ...)
Asbestmateriaal	In-situ afwerkingslagen - Pasta, stopverf, voegsel, stopsel, vulsel, mastiek, katten, ...
Bindmiddel van asbestmateriaal	Cement
Gebondenheid op basis van bindmiddel	Hecht
Hoeveelheid (gewicht - aantal)	<ul style="list-style-type: none">• 3,10 kg - 1 stuk
Totaal gewicht	3,10 kg
Eenvoudig bereikbaar	Ja
Bevestigingswijze	<ul style="list-style-type: none">• Verlijmd, ingegoten, versmeerd
Identificatiemethode	Vaststelling zonder monsternamen

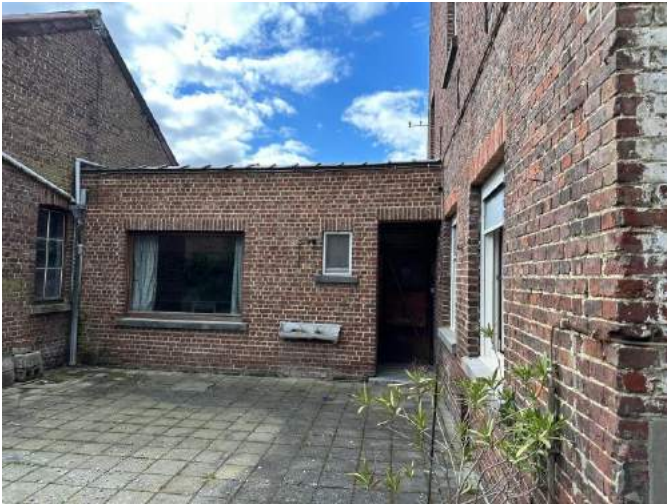
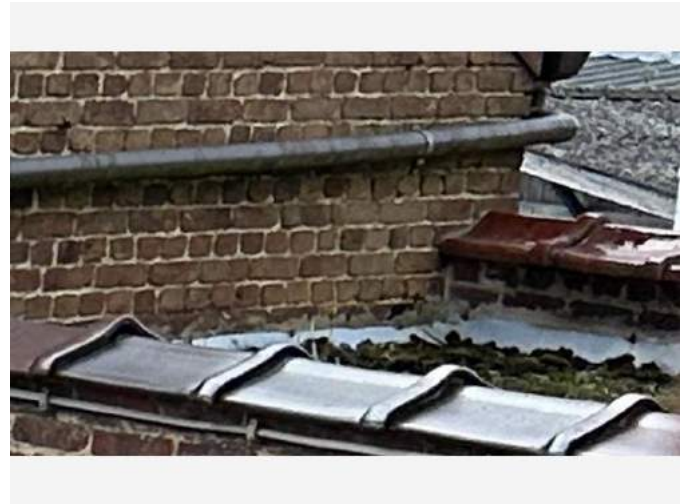
Beschrijving	Roofing dak
Omgeving	Buiten
Primaire drager	Plat dak
Asbestmateriaal	Dak- en gevelbekleding - Roofing
Bindmiddel van asbestmateriaal	Bitumen (roofing, teer, asfalt)
Gebondenheid op basis van bindmiddel	Hecht
Hoeveelheid (oppervlakte - aantal)	• 23,10 m ² - 1 stuk
Totale oppervlakte	23,10 m ²
Eenvoudig bereikbaar	Ja
Bevestigingswijze	• Verlijmd, ingegoten, versmeerd

Identificatiemethode	Vaststelling zonder monstername Motivatie: Groot risico op structurele gevolgschade (lekschade, werking installatie,...)
Destructieve handeling voor identificatie	Nee

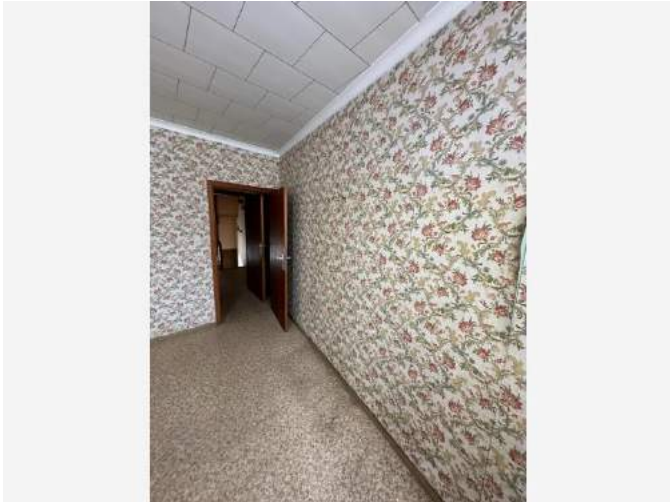
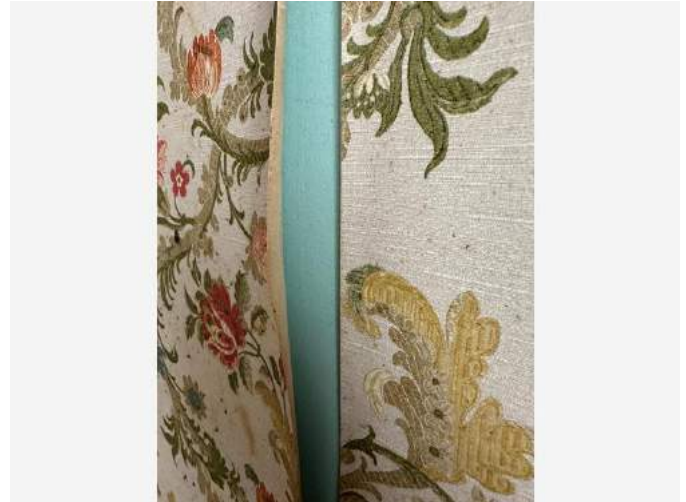
Fiche 19: Cementen plaat rechter binnenmuur woning

Asbestmateriaal
