Asbestinventarisatetest

Oude Diestsestraat 15, 3380 Glabbeek

Attestnummer : 20240314-000004.000

Uitgegeven op : 14.03.2024

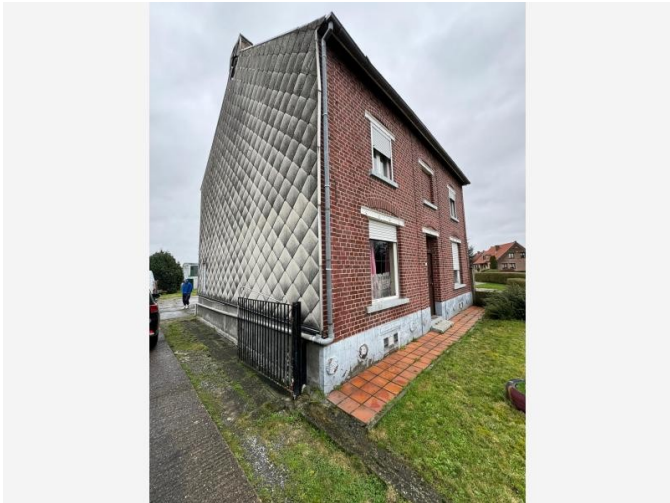
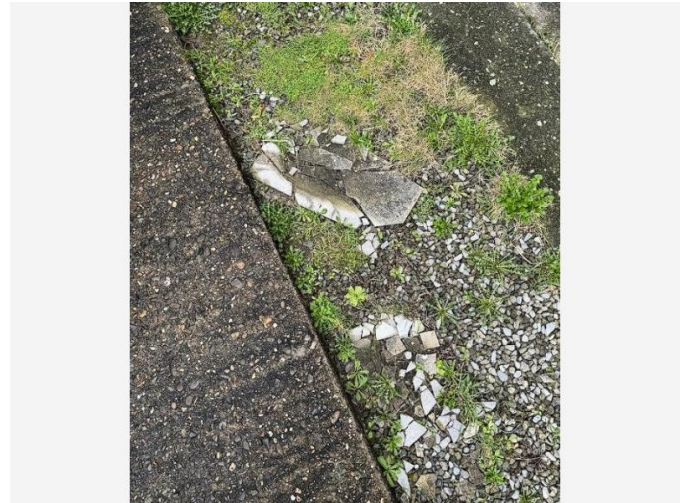
Conclusie

Het asbestmateriaal valt onder de mijlpaal van 2040.

Dringend verwijderen

Beschrijving	Lei
Type afvalstof	Betreft resten (contaminatie) van verwerking of beschadiging
Type resten (contaminatie)	<ul style="list-style-type: none">• Stukken, fragmenten (los, opliggend)• Stukken, fragmenten (vermengd in materiaal)
Besmette materialen	<ul style="list-style-type: none">• Bodem• Steenslag, puin of grond en stenen
Bron van de resten	Lei kapot gevallen op de grond aan de oprit
Omgeving	Buiten
Primaire drager	Bodem
Gebondenheid resten	Niet hecht
Hoeveelheid (gewicht - aantal)	<ul style="list-style-type: none">• 1,00 kg - 1 stuk
Totaal gewicht	1,00 kg
Eenvoudig bereikbaar	Ja
Identificatiemethode	Vaststelling zonder monstername
Opmerking	Dit is een ruwe schatting van de hoeveelheid

- Verwijder het asbestafval.

- Eenvoudige handelingen: mag via doe-het-zelf of door werknemer(s) met opleidingsattest eenvoudige handelingen
Draag steeds de geschikte PBM's
Maak het materiaal zeer goed nat
Hierna dubbel verpakken en afvoeren

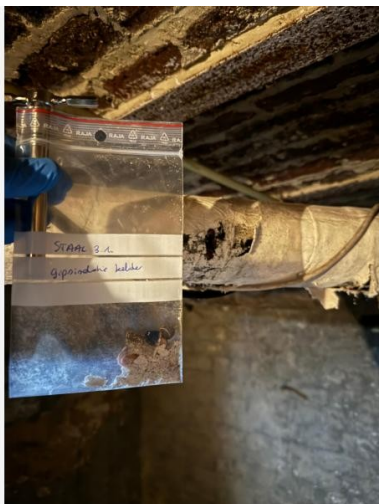
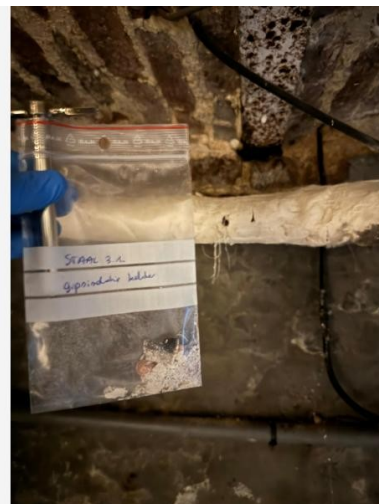
Het asbestmateriaal valt onder de mijlpaal van 2034.

Dringend verwijderen

Eindbeoordeling materiaalrisico	Hoog materiaalrisico en/of hoge kans op vezelvrijgave
---------------------------------	---

Gebondenheid	Categorie 2: niet-hechtgebonden met matrix
Asbestsoort (vezeltype)	Amfibool aanwezig, uitgezonderd crocidoliet
Asbestconcentratie	Hoog ($\geq 50\%$)
Afschermingsgraad van het gehele materiaal	Geheel of deels (ook) vrij aan de binnenlucht
Toestand van het materiaal	Zwaar beschadigd, zwaar verweerd

#	Type	Referentie	Resultaat
2.1	Mengmonster	1.12977	Chrysotiel, Amosiet

Beschrijving	Gipsisolatie waterleidingen
Omgeving	Binnen
Primaire drager	HVAC infrastructuur en uitrusting
Asbestmateriaal	In-situ afwerkingslagen - Thermische isolatie
Bindmiddel van asbestmateriaal	Gips - kalk
Gebondenheid op basis van bindmiddel	Niet-hechtgebonden
Hoeveelheid (lengte - omtrek - dikte - aantal)	<ul style="list-style-type: none">15,00 m - 50,00 cm - 1,00 cm - 1 stuk

- Verwijder dit asbestmateriaal zo snel mogelijk. Volg de toestand goed op.

- Hermetische zone (erkend asbestverwijderaar)
Doordat dit een niet-hechtgebonden asbesttoepassing is dient dit verwijderd te worden door een erkend asbestverwijderaar.

De verwijderingsmethode zal overgelaten worden aan de erkende asbestverwijderaar.

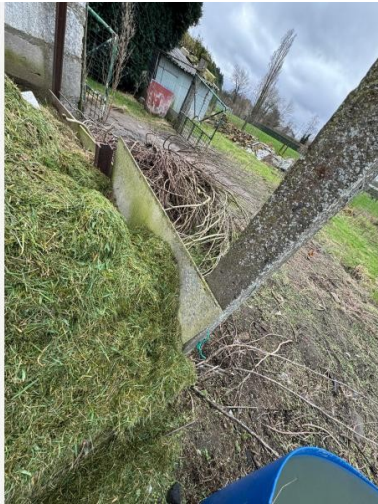
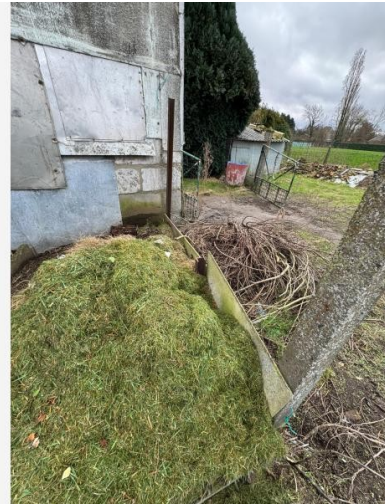
Het asbestmateriaal valt onder de mijlpaal van 2040.

Dringend verwijderen

Eindbeoordeling materiaalrisico	Hoog materiaalrisico en/of hoge kans op vezelvrijgave
---------------------------------	---

Gebondenheid	Categorie 1: hechtgebonden in oorsprong
Asbestsoort (vezeltype)	Crocidoliet aanwezig
Asbestconcentratie	Laag (< 50%)
Afschermingsgraad van het gehele materiaal	Geheel of deels vrij aan de buitenlucht
Toestand van het materiaal	Zwaar beschadigd, zwaar verweerd

Beschrijving	Menuiserieplaat als afscheiding compostbak
Omgeving	Buiten
Primaire drager	Grondkering, beschoeiing, ...
Asbestmateriaal	Plaat, paneel, tablet - Type Menuiserie
Bindmiddel van asbestmateriaal	Cement
Gebondenheid op basis van bindmiddel	Hecht
Hoeveelheid (oppervlakte - dikte - aantal)	<ul style="list-style-type: none">• 1,00 m² - 0,50 cm - 1 stuk
Totaal volume	0,005 m ³
Eenvoudig bereikbaar	Ja
Bevestigingswijze	<ul style="list-style-type: none">• Los (al dan niet bedekt)• Geklemd

- Verwijder dit asbestmateriaal zo snel mogelijk. Volg de toestand goed op.

- Eenvoudige handelingen: mag via doe-het-zelf of door werknemer(s) met opleidingsattest eenvoudige handelingen
Dit materiaal mag zelf verwijderd worden mits de nodige voorzorgsmaatregelen.

Draag steeds de geschikte PBM's breek niet of slijp niet in het materiaal.

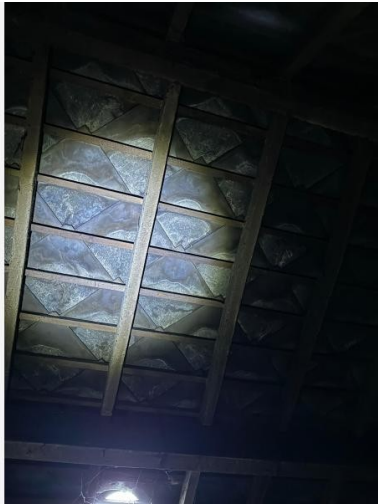
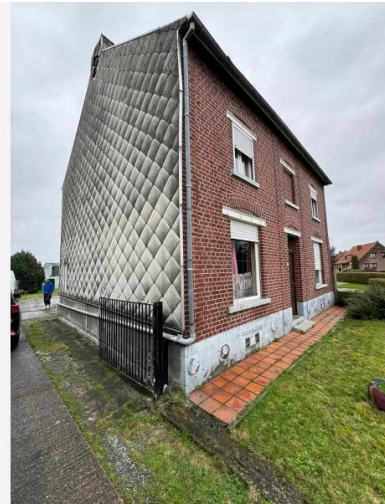
Het asbestmateriaal valt onder de mijlpaal van 2034.

Dringend verwijderen

Eindbeoordeling materiaalrisico	Hoog materiaalrisico en/of hoge kans op vezelvrijgave
---------------------------------	---

Gebondenheid	Categorie 1: hechtgebonden in oorsprong
Asbestsoort (vezeltype)	Crocidoliet aanwezig
Asbestconcentratie	Laag (< 50%)
Afschermingsgraad van het gehele materiaal	Geheel of deels (ook) vrij aan binnenluchtstromen
Toestand van het materiaal	Matig beschadigd, matig verweerd

Beschrijving	Leien
Omgeving	Grenst aan binnen- en buitenlucht
Primaire drager	Schuin dak
Asbestmateriaal	Dak- en gevelbekleding - Lei, shingle
Bindmiddel van asbestmateriaal	Cement
Gebondenheid op basis van bindmiddel	Hecht

Hoeveelheid (oppervlakte - aantal)	<ul style="list-style-type: none"> • 100,00 m² - 1 stuk • 65,00 m² - 1 stuk
Totale oppervlakte	165,00 m ²
Eenvoudig bereikbaar	Ja
Bevestigingswijze	<ul style="list-style-type: none"> • Geklemd
Identificatiemethode	Vaststelling zonder monstername
Destructieve handeling voor identificatie	Nee
Opmerking	<p>Dit is een ruwe schatting van de hoeveelheid.</p> <p>Leien hangen op het dak en aan de zijgevel.</p>

- Zorg voor een veilig beheer. Vermijd het beschadigen van het asbestmateriaal. Controleer de toestand jaarlijks op wijzigingen.
- Verwijder dit asbestmateriaal zo snel mogelijk. Volg de toestand goed op.

- Eenvoudige handelingen: mag via doe-het-zelf of door werknemer(s) met opleidingsattest eenvoudige handelingen
Leien zijn een hechtgebonden toepassing en mogen dus -mits het dragen van de geschikte PBM's en niet breken of slijpen van de leien- doe het zelf verwijderd worden.
Toch raden wij steeds aan dit te laten uitvoeren door iemand met minstens een opleidingsattest eenvoudige handelingen door de hoeveelheid en moeilijke bereikbaarheid.
- Eenvoudige handelingen: enkel door erkend asbestverwijderaar
Leien zijn een hechtgebonden toepassing en mogen dus -mits het dragen van de geschikte PBM's en niet breken of slijpen van de leien- doe het zelf verwijderd worden.
Toch raden wij steeds aan dit te laten uitvoeren door iemand met minstens een opleidingsattest eenvoudige

handelingen door de hoeveelheid en moeilijke bereikbaarheid.

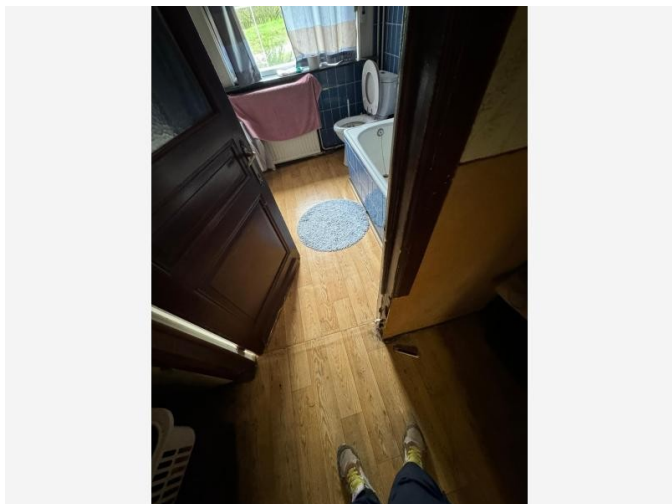
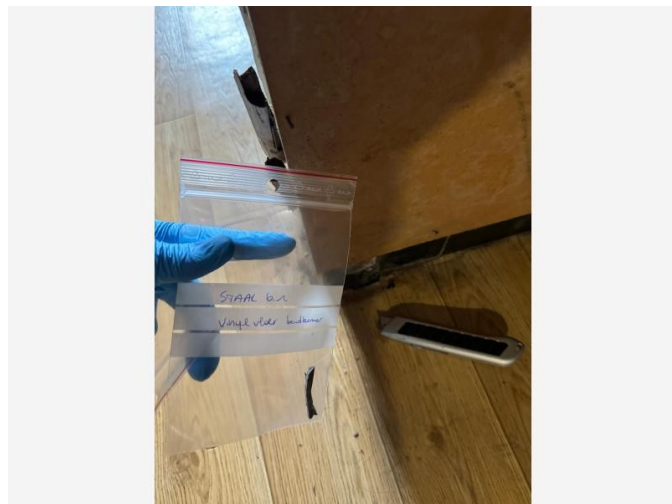
Het asbestmateriaal valt onder de mijlpaal van 2040.

Verwijderen

Eindbeoordeling materiaalrisico	Verhoogd materiaalrisico en/of verhoogde kans op vezelvrijgave
---------------------------------	--

Gebondenheid	Categorie 1: hechtgebonden in oorsprong
Asbestsoort (vezeltype)	Alleen chrysotiel
Asbestconcentratie	Laag (< 50%)
Afschermingsgraad van het gehele materiaal	Geheel of deels (ook) vrij aan de binnenlucht
Toestand van het materiaal	Matig beschadigd, matig verweerd

#	Type	Referentie	Resultaat
5.1	Puntmonster	1.12980	Chrysotiel

Beschrijving	Vinyl badkamer + hal + keuken
Omgeving	Binnen
Primaire drager	Vloer
Asbestmateriaal	Prefab - afwerking - Vloerzeil
Bindmiddel van asbestmateriaal	Kunststof of -hars
Gebondenheid op basis van bindmiddel	Hecht
Hoeveelheid (oppervlakte - aantal)	• 30,00 m ² - 1 stuk
Totale oppervlakte	30,00 m ²

- Zorg voor een veilig beheer. Vermijd het beschadigen van het asbestmateriaal. Controleer de toestand jaarlijks op wijzigingen.

- Hermetische zone (erkend asbestverwijderaar)
Vinylzeilen mogen niet zelf verwijderd worden door de verlijming. Hier moet steeds een erkend asbestverwijderaar komen om dit te verwijderen.

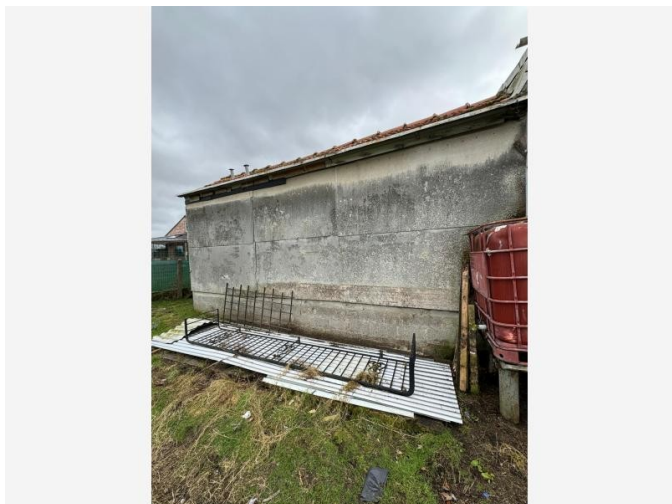
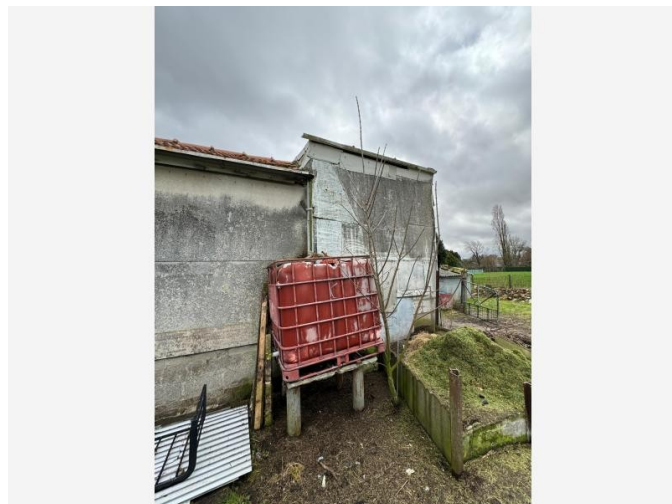
Het asbestmateriaal valt onder de mijlpaal van 2040.

Verwijderen

Eindbeoordeling materiaalrisico	Verhoogd materiaalrisico en/of verhoogde kans op vezelvrijgave
---------------------------------	--

Gebondenheid	Categorie 1: hechtgebonden in oorsprong
Asbestsoort (vezeltype)	Crocidoliet aanwezig
Asbestconcentratie	Laag (< 50%)
Afschermingsgraad van het gehele materiaal	Geheel of deels vrij aan de buitenlucht
Toestand van het materiaal	Matig beschadigd, matig verweerd

Beschrijving	Menuiserite platen
Omgeving	Buiten
Primaire drager	Wand buitenschil
Asbestmateriaal	Plaat, paneel, tablet - Type Menuiserite
Bindmiddel van asbestmateriaal	Cement
Gebondenheid op basis van bindmiddel	Hecht
Hoeveelheid (oppervlakte - dikte - aantal)	• 35,00 m ² - 0,50 cm - 1 stuk
Totaal volume	0,175 m ³
Eenvoudig bereikbaar	Ja

- Zorg voor een veilig beheer. Vermijd het beschadigen van het asbestmateriaal. Controleer de toestand jaarlijks op wijzigingen.

- Eenvoudige handelingen: mag via doe-het-zelf of door werknemer(s) met opleidingsattest eenvoudige handelingen
Deze platen mogen zelf verwijderd worden mits de nodige zorgvuldigheid. Draag steeds de geschikte PBM's, niet inslijpen of breken, steeds goed nat maken bij de verwijdering.

Toch raden wij aan om dit te laten verwijderen door iemand met minstens een opleidingsattest eenvoudige handelingen.

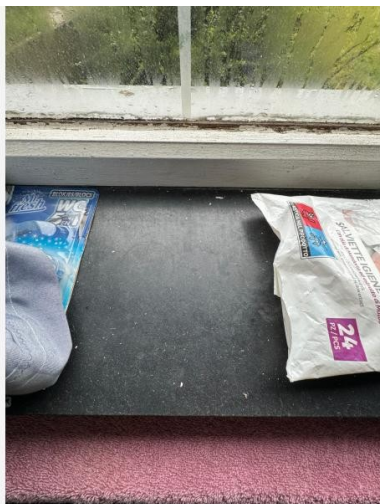
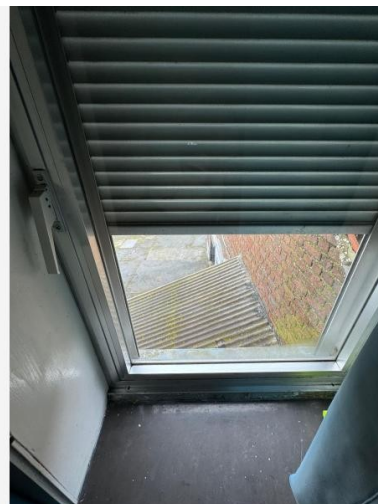
Het asbestmateriaal valt onder de mijlpaal van 2040.

Verwijderen

Eindbeoordeling materiaalrisico	Verhoogd materiaalrisico en/of verhoogde kans op vezelvrijgave
---------------------------------	--

Gebondenheid	Categorie 1: hechtgebonden in oorsprong
Asbestsoort (vezeltype)	Crocidoliet aanwezig
Asbestconcentratie	Laag (< 50%)
Afschermingsgraad van het gehele materiaal	Geheel of deels (ook) vrij aan de binnenlucht
Toestand van het materiaal	Licht beschadigd, licht verweerd. Intact materiaal type Pical – asbestboard of categorie III 'gebondenheid'

Beschrijving	Vensterbanken achterzeide + badkamer
Omgeving	Binnen
Primaire drager	Wandopening verticaal (raam, deur, ...)
Asbestmateriaal	Plaat, paneel, tablet - Generiek
Bindmiddel van asbestmateriaal	Cement
Gebondenheid op basis van bindmiddel	Hecht
Hoeveelheid (oppervlakte - dikte - aantal)	• 5,00 m ² - 1,50 cm - 1 stuk

- Zorg voor een veilig beheer. Vermijd het beschadigen van het asbestmateriaal. Controleer de toestand jaarlijks op wijzigingen.

- Eenvoudige handelingen: mag via doe-het-zelf of door werknemer(s) met opleidingsattest eenvoudige handelingen
Deze vensterbanken zijn een hechtgebonden toepassen en mogen doe het zelf verwijderd worden mits de nodige voorzorgsmaatregelen (PBM's,...) niet breken - slijpen - schuren van de vensterbanken.
Toch raden wij steeds aan dit te laten verwijderen door iemand met minstens een opleidingsattest eenvoudige handelingen.
- Eenvoudige handelingen: enkel door erkend asbestverwijderaar
Deze vensterbanken zijn een hechtgebonden toepassen en mogen doe het zelf verwijderd worden mits de nodige voorzorgsmaatregelen (PBM's,...) niet breken - slijpen - schuren van de vensterbanken.
Toch raden wij steeds aan dit te laten verwijderen door iemand met minstens een opleidingsattest eenvoudige handelingen.

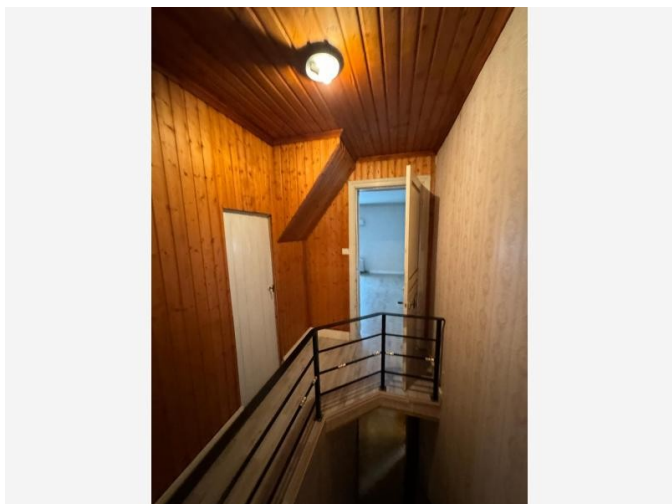
Hout bevat geen asbest, echter kan de deskundige niet zien wat er zich achter deze platen bevindt.

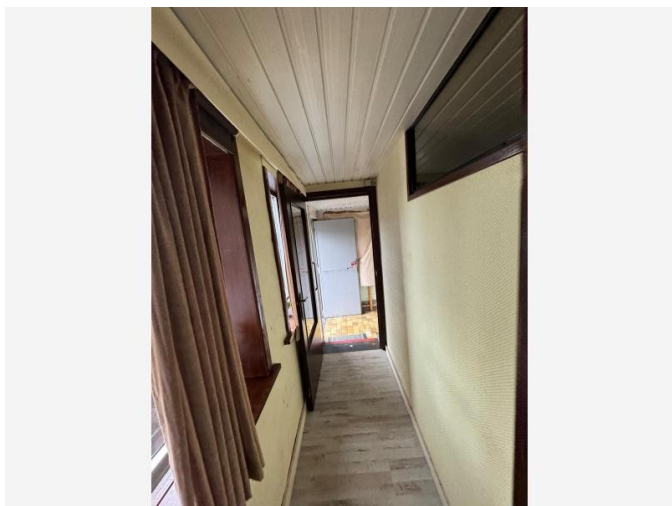
Gyproc / Hout / PVC bevatten geen asbest, echter kan de deskundige niet zien wat er zich achter deze platen bevindt.

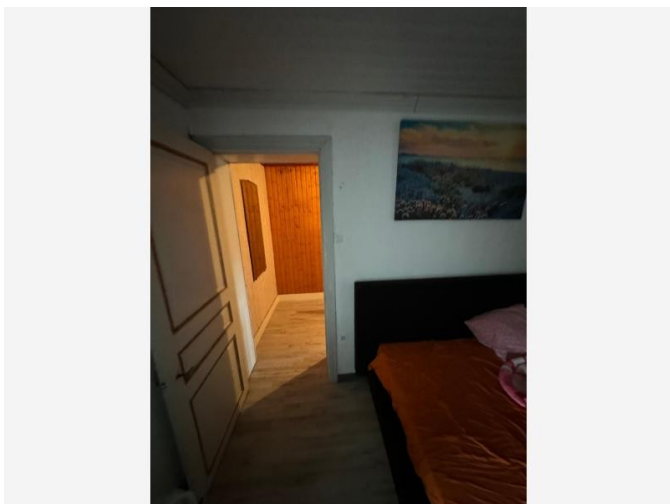
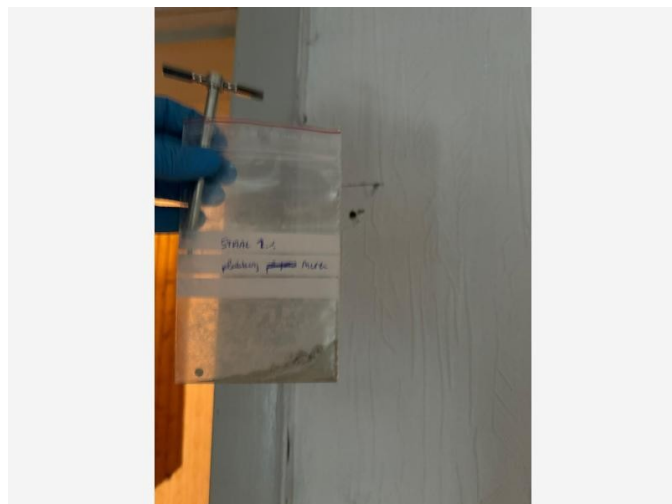
Geen asbest

#	Type	Referentie	Resultaat
10.1	Mengmonster	1.12975	Geen asbest

Beschrijving	Plakkerij muren
Omgeving	Binnen
Primaire drager	Binnenwand

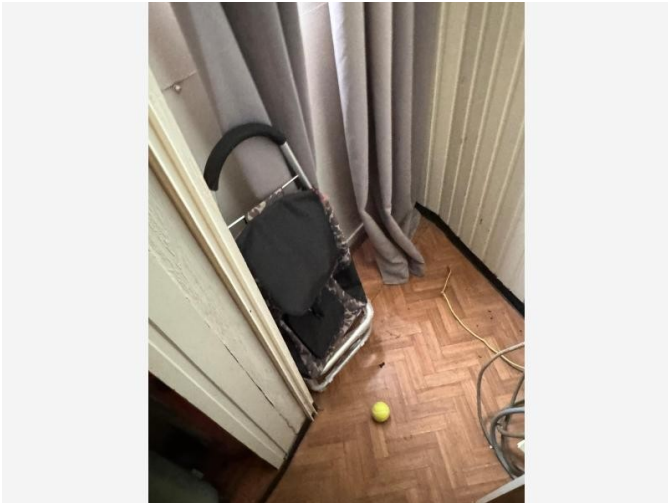
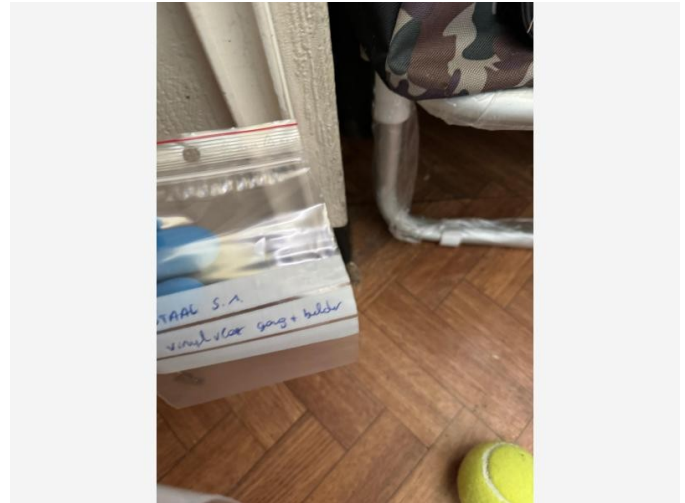
Geen asbest

#	Type	Referentie	Resultaat
11.1	Puntmonster	1.12979	Geen asbest

Beschrijving	Vinyl gang + kelder
Omgeving	Binnen
Primaire drager	Vloer

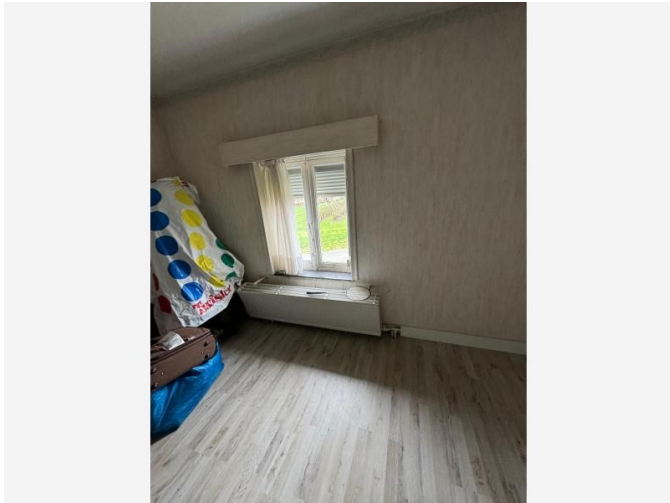
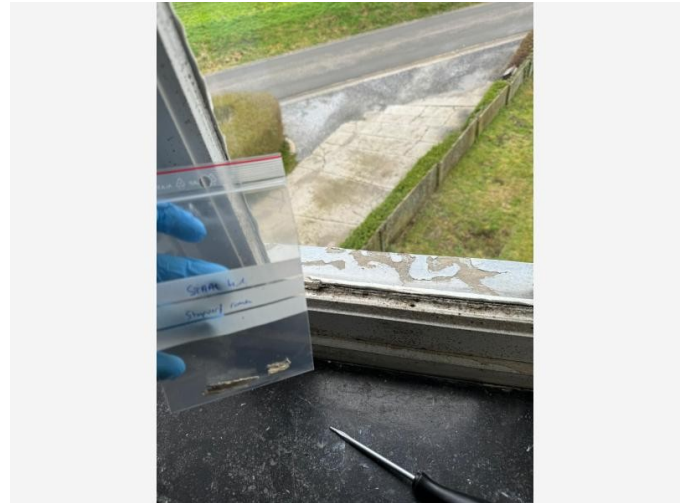
Geen asbest

#	Type	Referentie	Resultaat
12.1	Puntmonster	1.12978	Geen asbest

Beschrijving	Stopverf ramen
Omgeving	Binnen
Primaire drager	Wandopening verticaal (raam, deur, ...)
Bindmiddel van materiaal	Kitten, mastiek, pasta

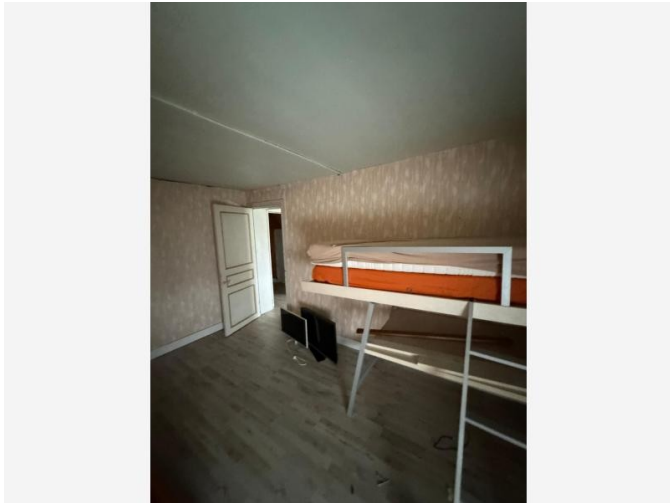
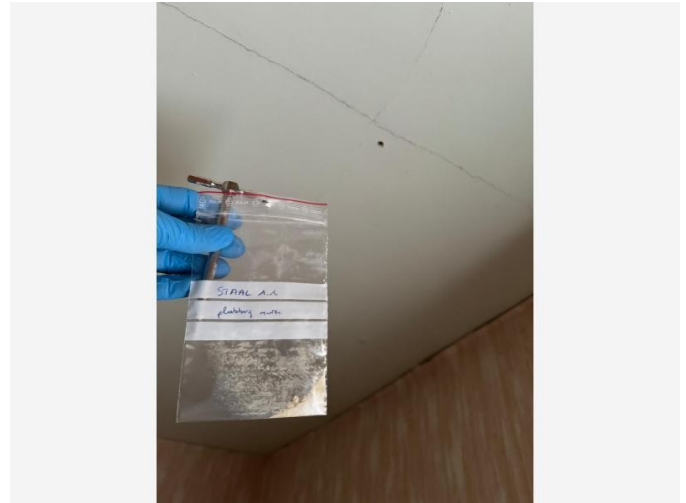
Geen asbest

#	Type	Referentie	Resultaat
13.1	Puntmonster	1.12976	Geen asbest

Beschrijving	Plakkerij plafond
Omgeving	Binnen
Primaire drager	Plafond
Bindmiddel van materiaal	Gips - kalk
