Asbestinventarisatetest

Hogenstraat 4, 3440 Zoutleeuw

Attestnummer : 20240229-000427.000

Uitgegeven op : 29.02.2024

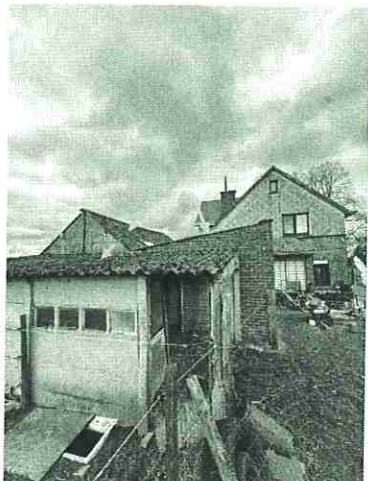
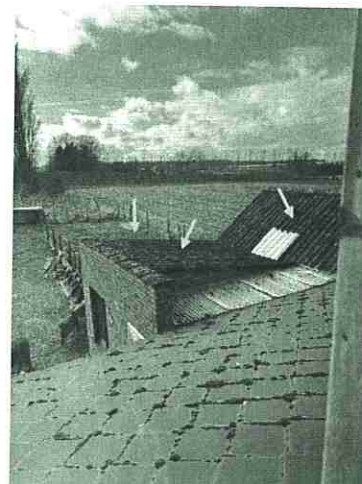
Fiche 1: Dakbekleding met golfplaten

Dringend verwijderen

Eindbeoordeling materiaalrisico	Hoog materiaalrisico en/of hoge kans op vezelvrijgave
---------------------------------	---

Gebondenheid	Categorie 1: hechtgebonden in oorsprong
Asbestsoort (vezeltype)	Crocidoliet aanwezig
Asbestconcentratie	Laag (< 50%)
Afschermingsgraad van het gehele materiaal	Geheel of deels (ook) vrij aan de binnenlucht
Toestand van het materiaal	Matig beschadigd, matig verweerd

Beschrijving	Dakbekleding met golfplaten
Omgeving	Grenst aan binnen- en buitenlucht
Primaire drager	Schuin dak
Asbestmateriaal	Dak- en gevelbekleding - Golfplaat
Bindmiddel van asbestmateriaal	Cement
Gebondenheid op basis van bindmiddel	Hecht
Hoeveelheid (oppervlakte - aantal)	• 70,00 m ² - 1 stuk

- Vervang de golfplaten door asbestvrije platen

- Eenvoudige handelingen: mag via doe-het-zelf of door werknemer(s) met opleidingsattest eenvoudige handelingen
De golfplaten hebben nog hun bindingssterkte en kunnen in hun geheel worden verwijderd.

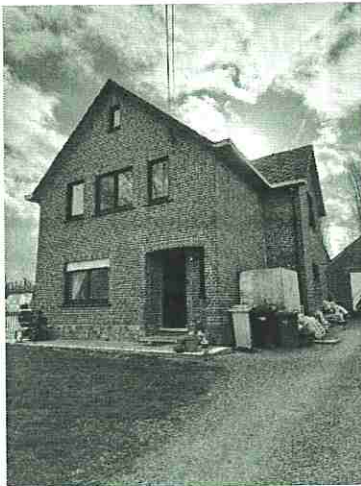
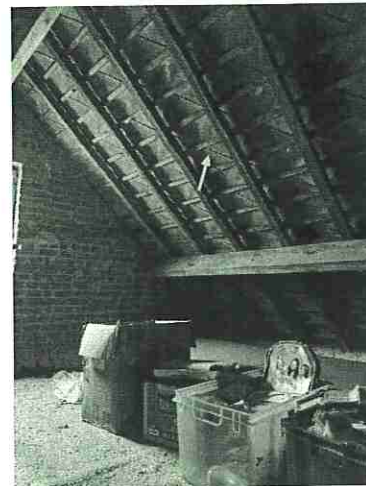
Fiche 2: Dakbekleding met leien

Dringend verwijderen

Eindbeoordeling materiaalrisico	Hoog materiaalrisico en/of hoge kans op vezelvrijgave
---------------------------------	---

Gebondenheid	Categorie 1: hechtgebonden in oorsprong
Asbestsoort (vezeltype)	Crocidoliet aanwezig
Asbestconcentratie	Laag (< 50%)
Afschermingsgraad van het gehele materiaal	Geheel of deels (ook) vrij aan de binnenlucht
Toestand van het materiaal	Matig beschadigd, matig verweerd

Beschrijving	Dakbekleding met leien
Omgeving	Grenst aan binnen- en buitenlucht
Primaire drager	Schuin dak
Asbestmateriaal	Dak- en gevelbekleding - Lei, shingle
Bindmiddel van asbestmateriaal	Cement
Gebondenheid op basis van bindmiddel	Hecht

- Sluit de ruimte luchtdicht af en vermijd het betreden van de ruimte.
- Vervang de leien door een asbestvrije dakbekleding

- Eenvoudige handelingen: mag via doe-het-zelf of door werknemer(s) met opleidingsattest eenvoudige handelingen
De leien hebben nog hun bindingssterkte.

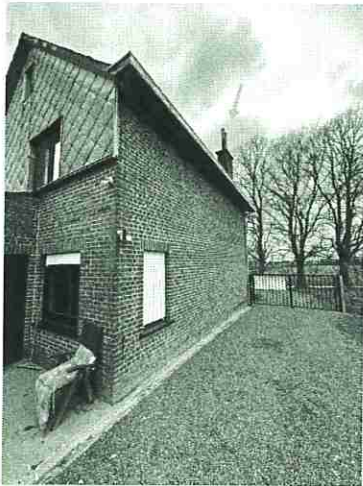
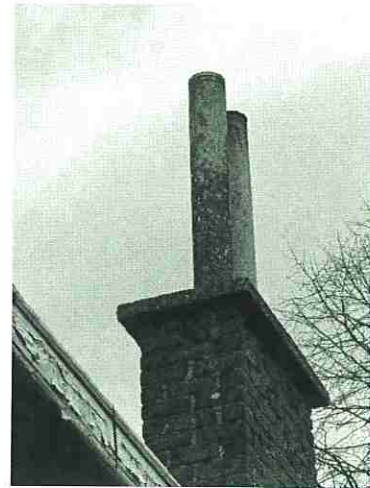
Fiche 3: Rookgaskanaal

Verwijderen

Eindbeoordeling materiaalrisico	Verhoogd materiaalrisico en/of verhoogde kans op vezelvrijgave
---------------------------------	--

Gebondenheid	Categorie 1: hechtgebonden in oorsprong
Asbestsoort (vezeltype)	Crocidoliet aanwezig
Asbestconcentratie	Laag (< 50%)
Afschermingsgraad van het gehele materiaal	Geheel of deels vrij aan de buitenlucht
Toestand van het materiaal	Matig beschadigd, matig verweerd

Beschrijving	Rookgaskanaal
Omgeving	Buiten
Primaire drager	Ruimteverwarming
Asbestmateriaal	Rookgaskanaal
Bindmiddel van asbestmateriaal	Cement
Gebondenheid op basis van bindmiddel	Hecht

- Vervang de rookgaskanalen door asbestvrije buizen

- Eenvoudige handelingen: mag via doe-het-zelf of door werknemer(s) met opleidingsattest eenvoudige handelingen
De rookgaskanalen moeten voorzichtig worden losgebeiteld.

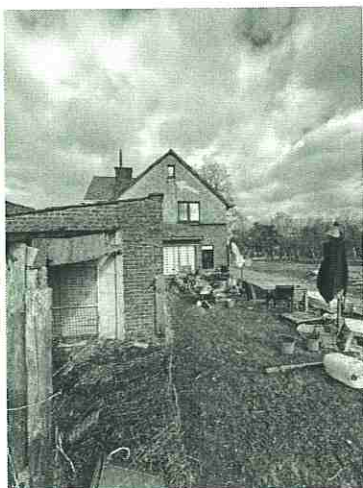
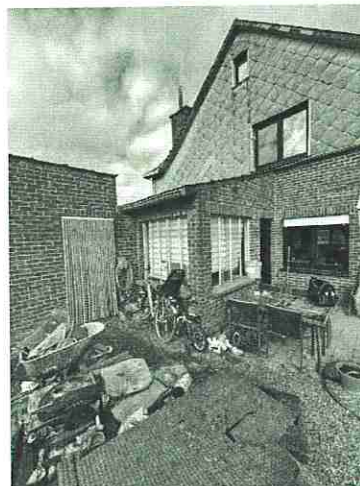
Fiche 4: Gevelbekleding achtergevel met leien

Verwijderen

Eindbeoordeling materiaalisico	Verhoogd materiaalisico en/of verhoogde kans op vezelvrijgave
--------------------------------	---

Gebondenheid	Categorie 1: hechtgebonden in oorsprong
Asbestsoort (vezeltype)	Crocidoliet aanwezig
Asbestconcentratie	Laag (< 50%)
Afschermingsgraad van het gehele materiaal	Geheel of deels vrij aan de buitenlucht
Toestand van het materiaal	Matig beschadigd, matig verweerd

Beschrijving	Gevelbekleding achtergevel met leien
Omgeving	Buiten
Primaire drager	Wand buitenschil
Asbestmateriaal	Dak- en gevelbekleding - Lei, shingle
Bindmiddel van asbestmateriaal	Cement
Gebondenheid op basis van bindmiddel	Hecht

- Vervang de gevelleien samen met de leien van het dak

- Eenvoudige handelingen: mag via doe-het-zelf of door werknemer(s) met opleidingsattest eenvoudige handelingen
De leien hebben nog voldoende bindingssterkte.

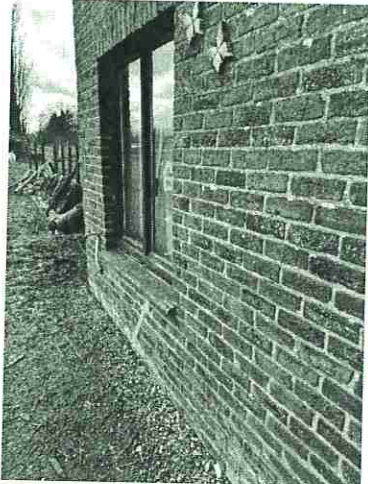
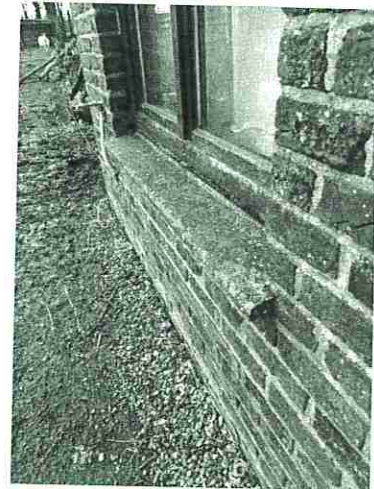
Fiche 5: Vensterbank buiten

Verwijderen

Eindbeoordeling materiaalrisico	Verhoogd materiaalrisico en/of verhoogde kans op vezelvrijgave
---------------------------------	--

Gebondenheid	Categorie 1: hechtgebonden in oorsprong
Asbestsoort (vezeltype)	Crocidoliet aanwezig
Asbestconcentratie	Laag (< 50%)
Afschermingsgraad van het gehele materiaal	Geheel of deels vrij aan de buitenlucht
Toestand van het materiaal	Matig beschadigd, matig verweerd

Beschrijving	Vensterbank buiten
Omgeving	Buiten
Primaire drager	Wandopening verticaal (raam, deur, ...)
Asbestmateriaal	Deksteen, muurkap - Hol
Bindmiddel van asbestmateriaal	Cement
Gebondenheid op basis van bindmiddel	Hecht
Hoeveelheid (oppervlakte - dikte - aantal)	• 0,25 m ² - 5,00 cm - 1 stuk
Totaal volume	0,013 m ³
Eenvoudig bereikbaar	Ja
Bevestigingswijze	• Verlijmd, ingegoten, versmeerd

- Verwijder het asbesthoudend materiaal

- Eenvoudige handelingen: mag via doe-het-zelf of door werknemer(s) met opleidingsattest eenvoudige handelingen
Het tablet kan voorzichtig worden losgebeiteld en in zijn geheel worden verwijderd.

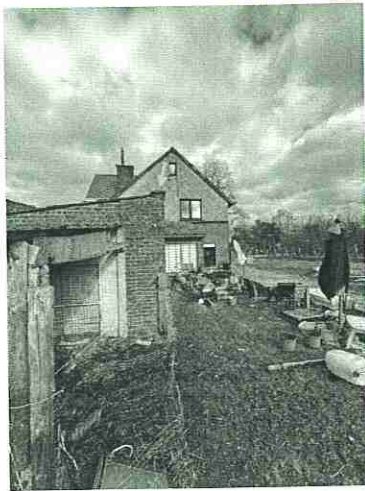
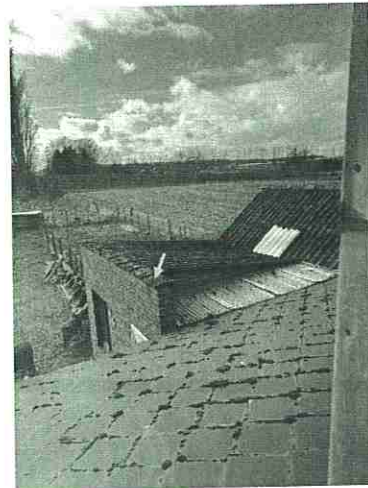
Fiche 6: Deksteen

Verwijderen

Eindbeoordeling materiaalrisico	Verhoogd materiaalrisico en/of verhoogde kans op vezelvrijgave
---------------------------------	--

Gebondenheid	Categorie 1: hechtgebonden in oorsprong
Asbestsoort (vezeltype)	Crocidoliet aanwezig
Asbestconcentratie	Laag (< 50%)
Afschermingsgraad van het gehele materiaal	Geheel of deels vrij aan de buitenlucht
Toestand van het materiaal	Matig beschadigd, matig verweerd

Beschrijving	Deksteen
Omgeving	Buiten
Primaire drager	Wand buitenschil
Asbestmateriaal	Deksteen, muurkap - Vol
Bindmiddel van asbestmateriaal	Cement
Gebondenheid op basis van bindmiddel	Hecht
Hoeveelheid (oppervlakte - dikte - aantal)	• 1,00 m ² - 5,00 cm - 1 stuk
Totaal volume	0,05 m ³
Eenvoudig bereikbaar	Ja

- Verwijder de deksteen en vervang hem door een asbestvrije steen

- Eenvoudige handelingen: mag via doe-het-zelf of door werknemer(s) met opleidingsattest eenvoudige handelingen
De steen kan voorzichtig worden losgebeiteld.

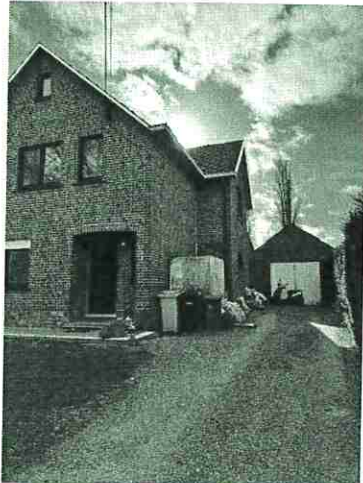
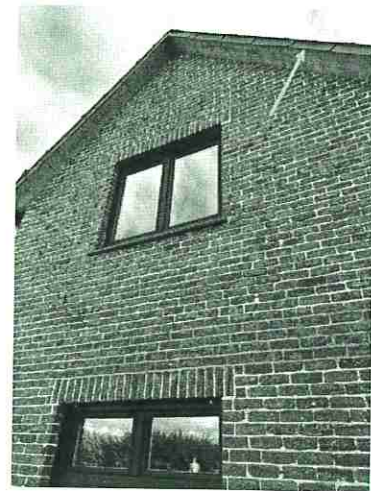
Fiche 7: Dakafwerking met windveren

Verwijderen

Eindbeoordeling materiaalrisico	Verhoogd materiaalrisico en/of verhoogde kans op vezelvrijgave
---------------------------------	--

Gebondenheid	Categorie 1: hechtgebonden in oorsprong
Asbestsoort (vezeltype)	Crocidoliet aanwezig
Asbestconcentratie	Laag (< 50%)
Afschermingsgraad van het gehele materiaal	Geheel of deels vrij aan de buitenlucht
Toestand van het materiaal	Matig beschadigd, matig verweerd

Beschrijving	Dakafwerking met windveren
Omgeving	Buiten
Primaire drager	Schuin dak
Asbestmateriaal	Dak- en gevelbekleding - Nok, windveer, boeiboord
Bindmiddel van asbestmateriaal	Cement
Gebondenheid op basis van bindmiddel	Hecht
Hoeveelheid (oppervlakte - aantal)	• 20,00 m ² - 1 stuk

- Verwijder de windveren bij renovatie van het dak.

- Eenvoudige handelingen: mag via doe-het-zelf of door werknemer(s) met opleidingsattest eenvoudige handelingen
De windveren hebben nog hun bindingssterkte en kunnen in hun geheel worden verwijderd.

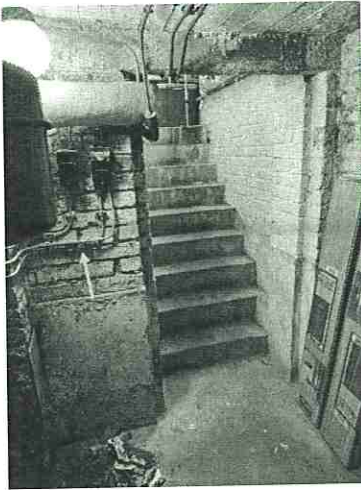
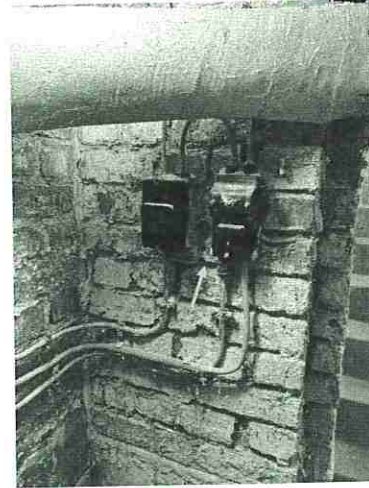
Fiche 8: Bakeliet stopcontacten en schakelaars

Zorgvuldig beheren

Eindbeoordeling materiaalrisico	Laag materiaalrisico en/of verlaagde kans op vezelvrijgave
---------------------------------	--

Gebondenheid	Categorie 1: hechtgebonden in oorsprong
Asbestsoort (vezeltype)	Crocidoliet aanwezig
Asbestconcentratie	Laag (< 50%)
Afschermingsgraad van het gehele materiaal	Geheel of deels (ook) vrij aan de binnenlucht
Toestand van het materiaal	Onbeschadigd, niet verweerd

Beschrijving	Bakeliet stopcontacten en schakelaars
Omgeving	Binnen
Primaire drager	Communicatie en elektrische infrastructuur en uitrusting
Asbestmateriaal	Plaat, paneel, tablet - Type Bakeliet
Bindmiddel van asbestmateriaal	Kunststof of -hars
Gebondenheid op basis van bindmiddel	Hecht
Hoeveelheid (oppervlakte - dikte - aantal)	• 1,00 m ² - 0,50 cm - 1 stuk

- Zorg voor een veilig beheer. Vermijd het beschadigen van het asbestmateriaal. Controleer de toestand jaarlijks op wijzigingen.

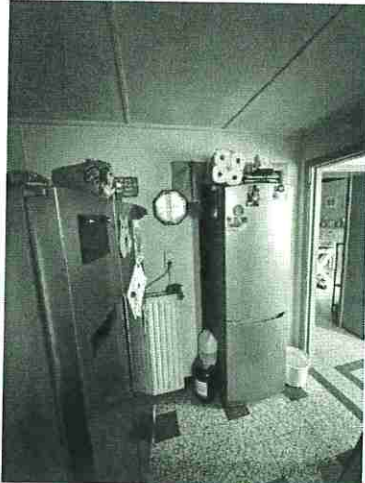
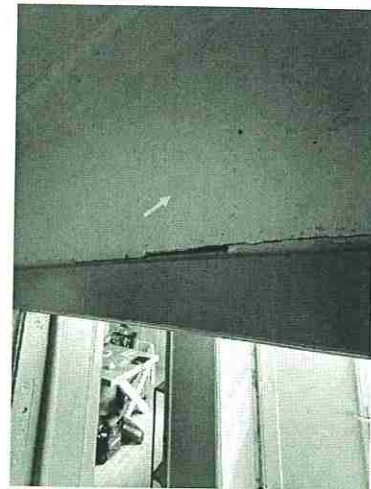
Fiche 9: Bekleding binnenwanden keuken

Zorgvuldig beharen

- Zorg voor een veilig beheer. Vermijd het beschadigen van het asbestmateriaal. Controleer de toestand jaarlijks op wijzigingen.

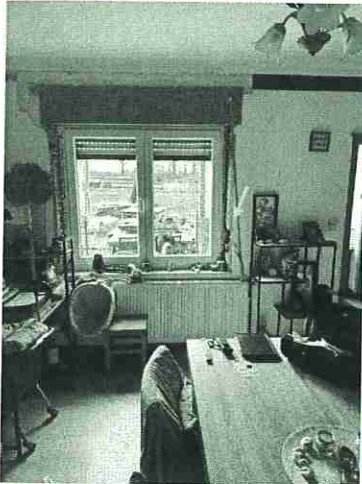
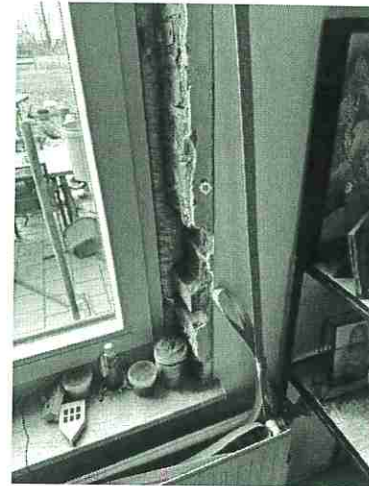
Fiche 11: Pleisterwerk muren

Geen asbest

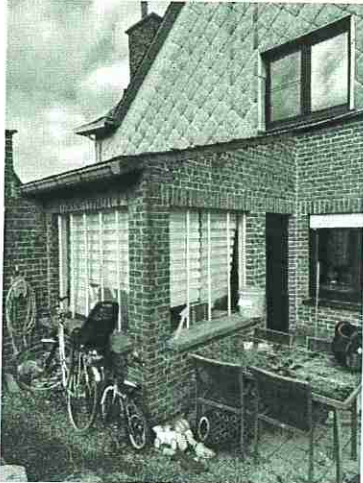
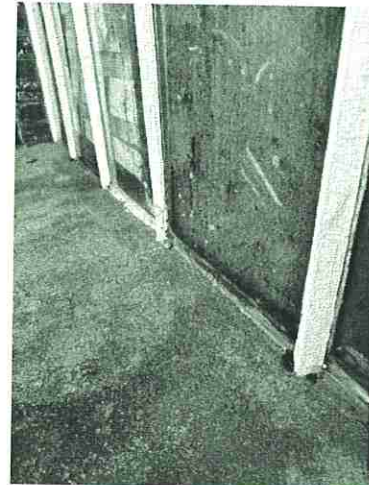
Fiche 12: Mastiek vensters (profiel-glas)

Geen asbest

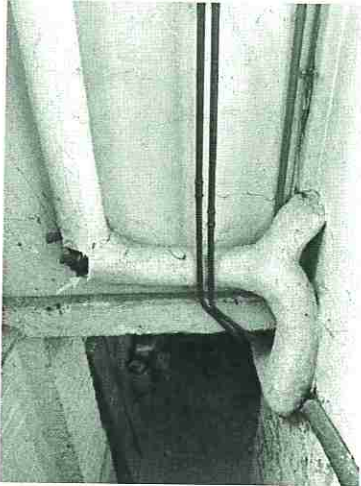
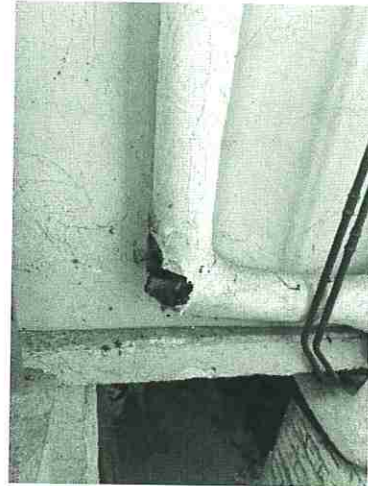
Fiche 13: Leidingisolatie

Geen asbest

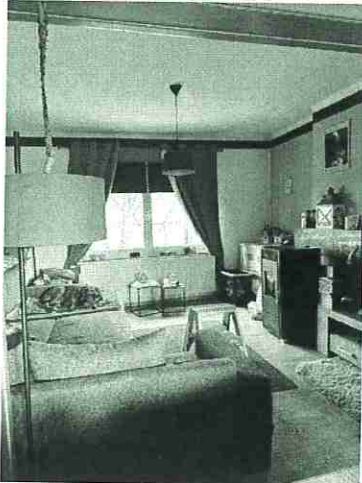
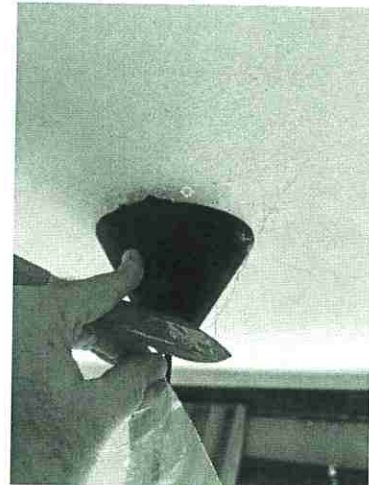
Fiche 14: Pleisterwerk plafond

Geen asbest
