Asbestinventarisatetest

Guido Gezellelaan 7, 9140 Temse

Attestnummer : 20260313-000131.000

Uitgegeven op : 13.03.2026

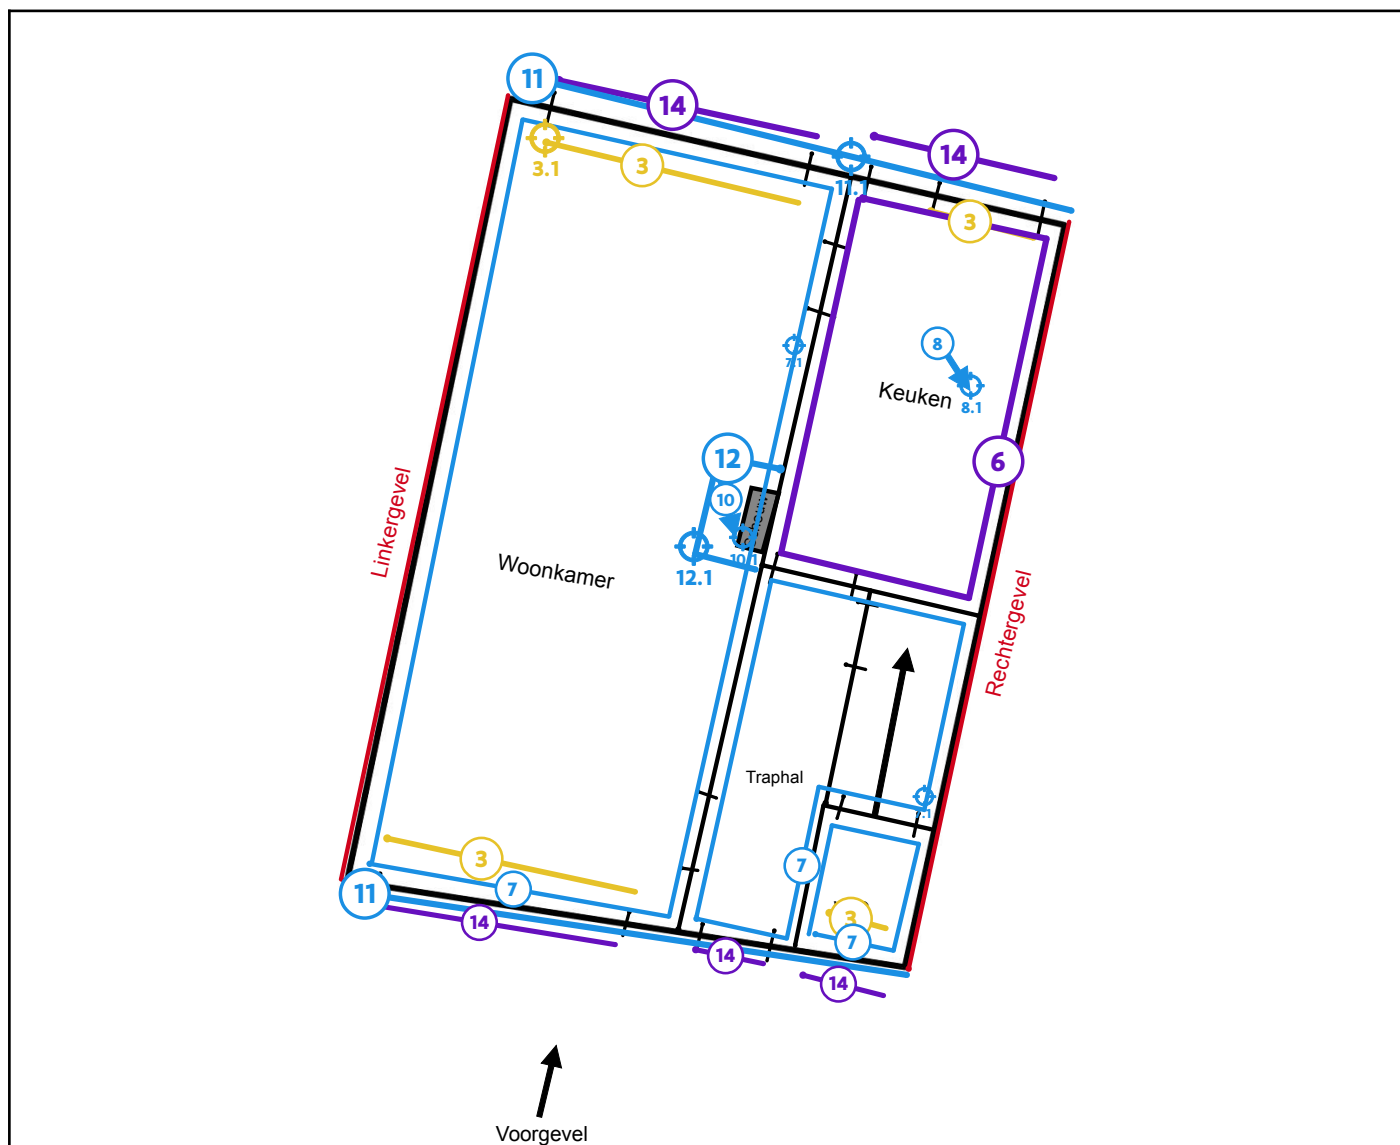
Plan 1.1: GLV: Binnenmuren & overige toep.

Beschrijving	Type	Actie
3. GLV tem V1: Buitenschrijnwerk - Vensterbanken binnen	Asbestmateriaal	Zorgvuldig beheren
3.1 Code: MM06	Puntmonster	-
6. GLV tem V1: WC, Keuken - Tegelerlijming	Advies	-
7. GLV tem V1: Binnenmuren - Afwerkingslaag - Pleisterwerk	Geen asbest	-
7.1 Code: MM01	Mengmonster	-

8. GLV: Afwerking wasbak: antidreunplaat	Geen asbest	-
8.1 Code: MM03	Puntmonster	-
10. GLV: Woonkamer - Wandbetegeling schouw - tegelverlijming	Geen asbest	-
10.1 Code: MM09	Puntmonster	-
11. GLV: buitengevel - Waterkering	Geen asbest	-
11.1 Code: MM08	Puntmonster	-
12. GLV: Wandbetegeling - Schouw - siertegel	Geen asbest	-
12.1 Code: MM001	Puntmonster	-
14. GLV tem VI: Buitengevel - Buitenschrijnwerk - gevel/profiel - Silicone	Overige ruimte of materiaal	-

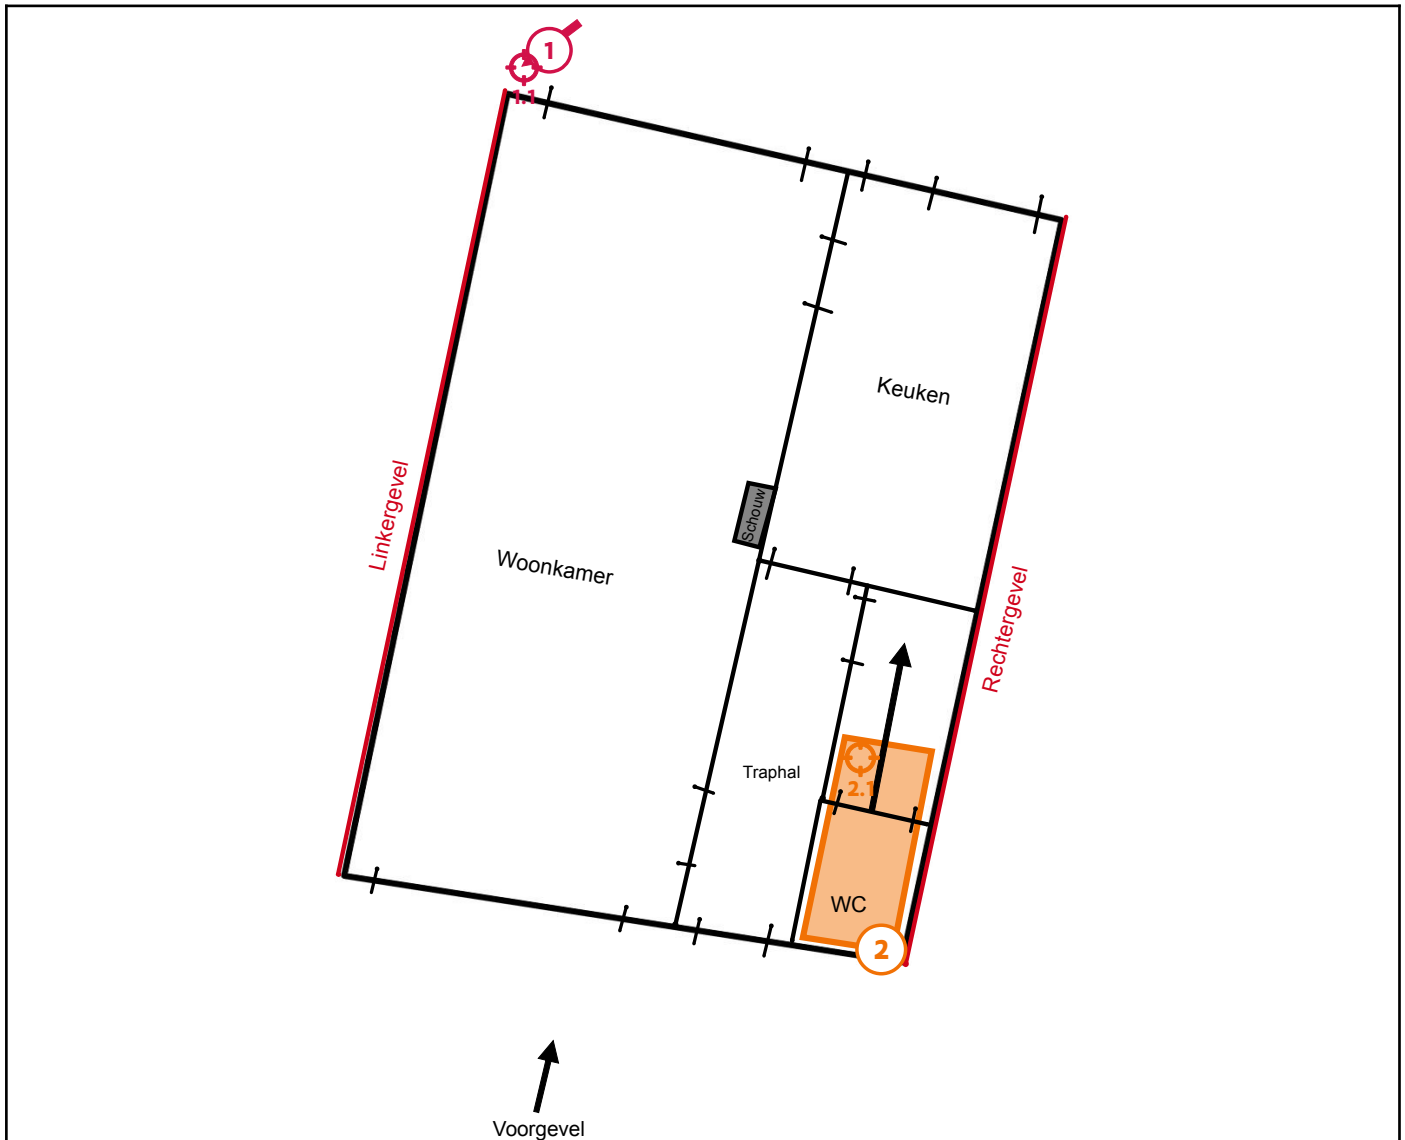
Plan 1.3: GLV: Vloer

Beschrijving	Type	Actie
1. Terras: Brokstukken/afval - Cementbuis	Asbestmateriaal	Dringend verwijderen
1.1 Code: MM07	Puntmonster	-
2. GLV: Trap - Vloerbekleding - Vinylzeil	Asbestmateriaal	Verwijderen
2.1 Code: MM04	Puntmonster	-

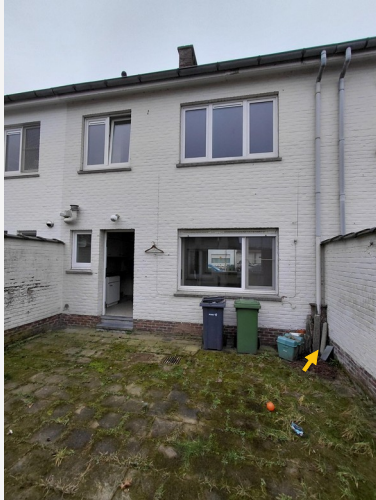
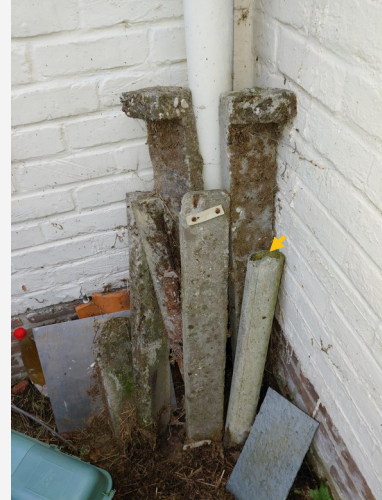
Fiche 1: Terras: Brokstukken/afval - Cementbuis

Asbestmateriaal - afvalstof

Het asbestmateriaal valt onder de mijlpaal van 2040.

#	Type	Referentie	Resultaat
1.1	Puntmonster	MM07	Chrysotiel, Crocidoliet

Beschrijving	Terras: Brokstukken/afval - Cementbuis
Type afvalstof	Betreft stock-voorraad of gedemonteerde asbestmaterialen
Aanwezige resten	De cementbuis bevindt zich op de grond aan de linkerzijde van het terras. Betreft een gedemonteerde buis.
Omgeving	Buiten
Primaire drager	Bodem
Asbestmaterialen	<ul style="list-style-type: none">• Buis, koker, leiding, pijp, doorvoer
Bindmiddel van asbestmateriaal	Cement
Gebondenheid op basis van bindmiddel	Hecht
Hoeveelheid (gewicht - aantal)	<ul style="list-style-type: none">• 2,50 kg - 1 stuk
Totaal gewicht	2,50 kg
Eenvoudig bereikbaar	Ja
Identificatiemethode	Een monsternamen door de asbestdeskundige met laboanalyse door een asbestlabo.
Opmerking	De brokstuk/afval bevindt zich op de grond aan de linkerzijde van het terras, betreft een in oorsprong hechtgebonden toepassing obv asbestcement. Obv monsternamen met bijhorende labo analyse werd deze als asbesthoudend bevonden.

Dringend verwijderen

- Verwijder het asbestafval.

- Eenvoudige handelingen: mag via doe-het-zelf of door werknemer(s) met opleidingsattest eenvoudige handelingen
Doe-het-zelf:

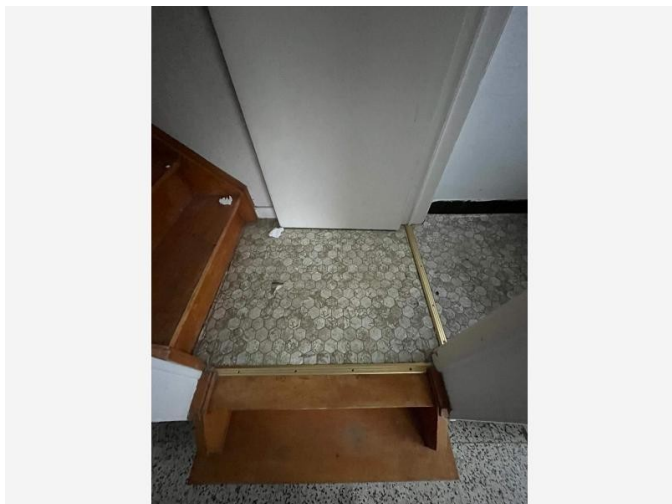
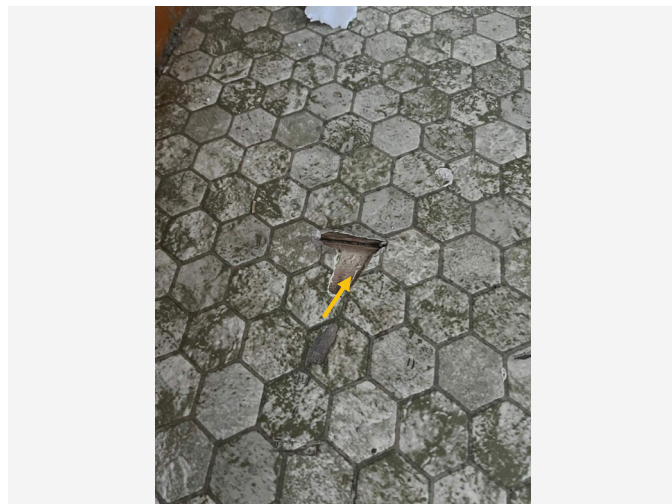
Het asbestmateriaal valt onder de mijlpaal van 2034.

Eindbeoordeling materiaalrisico	Verhoogd materiaalrisico en/of verhoogde kans op vezelvrijgave
Opmerking	Omwille van verwerking/beschadiging bestaat een verhoogde kans op vezelvrijgave.

Gebondenheid	Categorie 2: niet-hechtgebonden met matrix
Asbestsoort (vezeltype)	Alleen chrysotiel aanwezig
Asbestconcentratie	Hoog ($\geq 50\%$)
Afschermingsgraad van het gehele materiaal	Geheel of deels vrij aan de binnenlucht, maar geen contact met binnenluchtstromen
Toestand van het materiaal	Licht beschadigd, licht verweerd. Intacte calciumsilicaatplaat of materiaal met categorie 3-gebondenheid

#	Type	Referentie	Resultaat
2.1	Puntmonster	MM04	Chrysotiel

Beschrijving	GLV: Trap - Vloerbekleding - Vinylzeil
Omgeving	Binnen
Primaire drager	Vloer
Asbestmateriaal	Prefab - afwerking - Vloerzeil
Bindmiddel van asbestmateriaal	Karton - papier - viltachtig
Gebondenheid op basis van bindmiddel	Niet-hechtgebonden
Hoeveelheid (oppervlakte - aantal)	<ul style="list-style-type: none">• 3,00 m² - 1 stuk
Totale oppervlakte	3,00 m ²
Eenvoudig bereikbaar	Ja
Bevestigingswijze	<ul style="list-style-type: none">• Verlijmd, ingegoten, versmeerd
Identificatiemethode	Een monstername door de asbestdeskundige met laboanalyse door een asbestlabo.
Destructieve handeling voor identificatie	Nee
Opmerking	De vloer in de wc en traphal zijn bedekt door een vinylzeil met asbestverdachte kartonnen onderlaag. O.b.v. monstername en laboanalyse werd deze als asbesthoudend bevonden.

Verwijderen

- Verwijder dit asbestmateriaal zo snel mogelijk. Volg de toestand goed op.
- Voer binnenluchtmetingen uit om actuele blootstellingsrisico's in de binnenlucht te monitoren.

- Hermetische zone (erkend asbestverwijderaar)
De bron betreft een losgebonden asbesttoepassing waar bij de verwijdering makkelijk asbestvezels kunnen vrijkomen. Verwijdering enkel mogelijk door een erkend asbestverwijderaar in hermetische zone. Dit steeds volgens de richtlijnen van het KB van 16 maart 2006 (en wijziging van 8 juni 2007) en de CODEX BOEK VI titel 3

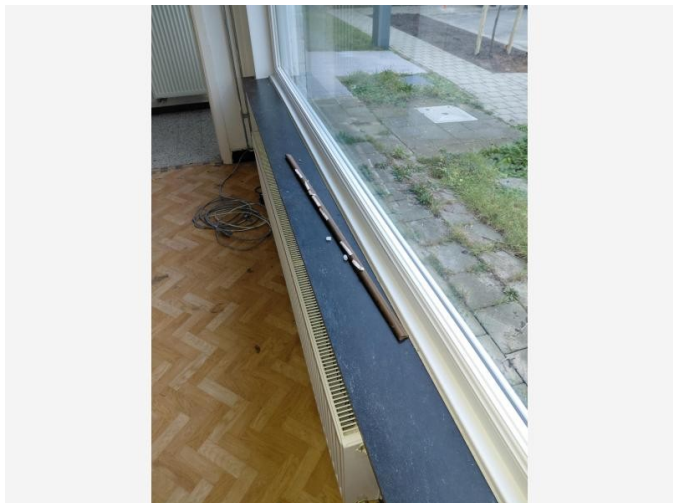
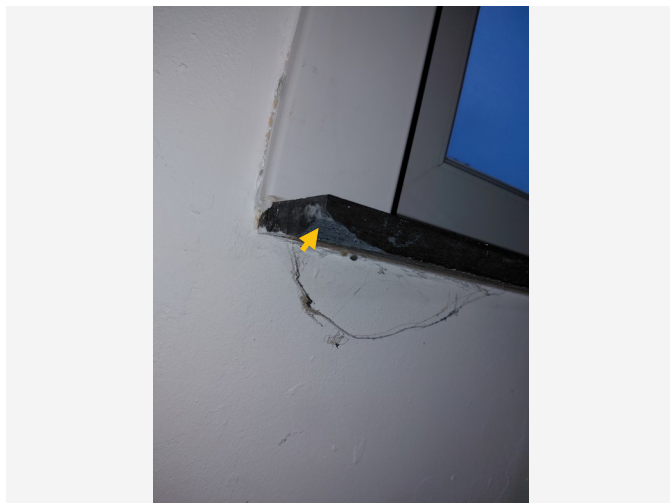
Het asbestmateriaal valt onder de mijlpaal van 2040.

Eindbeoordeling materiaalrisico	Laag materiaalrisico en/of verlaagde kans op vezelvrijgave
Opmerking	De bron betreft een in oorsprong hechtgebonden toepassing uit asbestcement. Op moment van expertise waren lichte beschadigingen zichtbaar.

Gebondenheid	Categorie 1: hechtgebonden in oorsprong
Asbestsoort (vezeltype)	Alleen chrysotiel aanwezig
Asbestconcentratie	Laag (< 50%)
Afschermingsgraad van het gehele materiaal	Geheel of deels vrij aan binnenluchtstromen
Toestand van het materiaal	Licht beschadigd, licht verweerd. Intacte calciumsilicaatplaat of materiaal met categorie 3-gebondenheid

#	Type	Referentie	Resultaat
3.1	Puntmonster	MM06	Chrysotiel

Beschrijving	GLV tem V1: Buitenschrijnwerk - Vensterbanken binnen
Omgeving	Binnen
Primaire drager	Wandopening verticaal (raam, deur, ...)
Asbestmateriaal	Plaat, paneel, tablet - Type Massal
Bindmiddel van asbestmateriaal	Cement
Gebondenheid op basis van bindmiddel	Hecht
Hoeveelheid (oppervlakte - dikte - aantal)	• 1,00 m ² - 1,00 cm - 8 stuks
Totaal volume	0,08 m ³
Eenvoudig bereikbaar	Ja
Bevestigingswijze	• Geklemd
Identificatiemethode	Een monstername door de asbestdeskundige met laboanalyse door een asbestlabo.
Destructieve handeling voor identificatie	Nee
Opmerking	De vensterbanken over de verschillende ruimtes heen bestaan uit massal. O.b.v. monstername met bijhorende laboanalyse werden deze als asbesthoudend beschouwd.

Zorgvuldig beheren

- Zorg voor een veilig beheer. Vermijd het beschadigen van het asbestmateriaal. Controleer de toestand jaarlijks op wijzigingen.

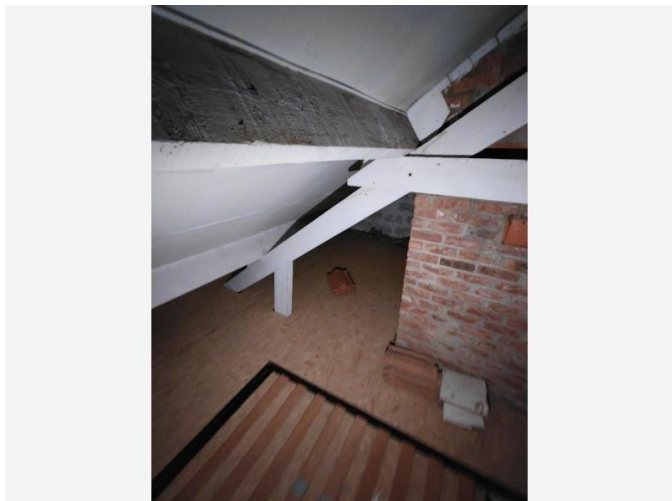
Fiche 4: Woning/tuinhuis: Dak - Schuin dak - Onderdak - niet zichtbaar

Tijdelijke beperking

Reden: Het te onderzoeken materiaal situeert zich hoger dan 3,50 m te rekenen vanaf een veilige ondergrond

Uitleg van de asbestdeskundige: Binnen het kader van visuele (niet-destructieve) inspectie was monsternamen van het onderdak niet mogelijk. Het dak bevond zich op meer dan 3,50m boven een vaste ondergrond. Hierdoor kon niet worden vastgesteld of er een (asbestverdacht) onderdak aanwezig is. Bij toekomstige werkzaamheden is het dan ook ten sterkste aangeraden om monsternamen en bijhorende laboanalyse uit te voeren.

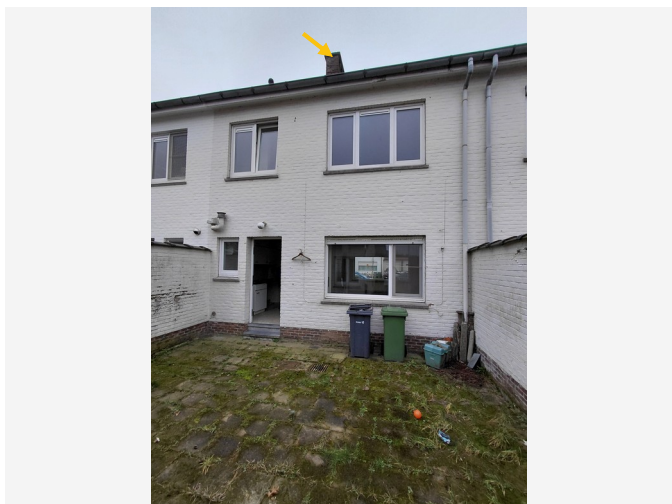
Tijdelijke beperking

Reden: Het te onderzoeken materiaal situeert zich hoger dan 3,50 m te rekenen vanaf een veilige ondergrond

Uitleg van de asbestdeskundige: Tijdens de expertise was het niet mogelijk om in de schouw te kijken wegens:

- De schouw bevindt zich op een hoogte +3,5m vanaf een veilige ondergrond.
- Verbrandingsinstallatie was op moment van expertise volop in gebruik. Hierdoor was het ook niet aangewezen om het metalen roetluik thv de verbrandingsinstallatie te openen.

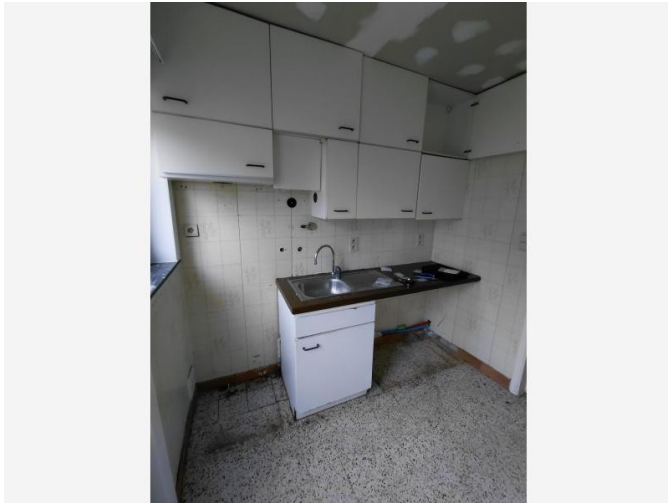
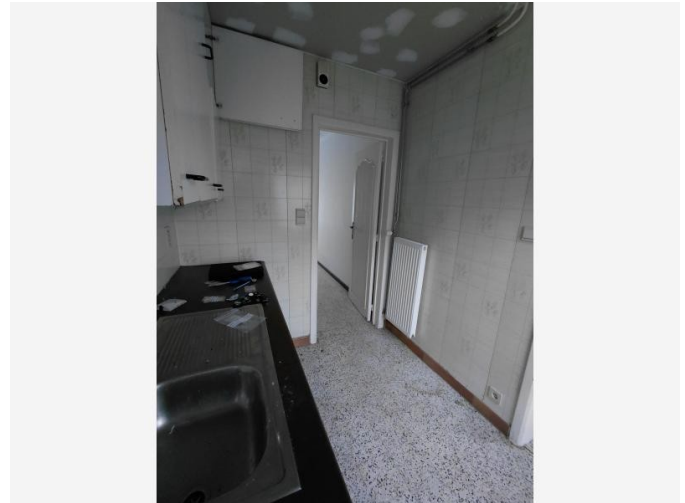
Informatie over een materiaal dat de asbestdeskundige niet kan waarnemen of vaststellen

Binnen het kader van visueel (niet-destructief) onderzoek, was inspectie van de tegellijm niet mogelijk zonder de zichtbare niet-asbestverdachte wandbetegeling te beschadigen. Enkel een negatieve analyse van de eventuele asbestverdachte tegelverlijming kan uitsluitend bieden. Bij toekomstige werkzaamheden is het dan ook aangeraden om een bijkomend onderzoek met eventuele monsternamen en bijhorende laboanalyse uit te voeren.

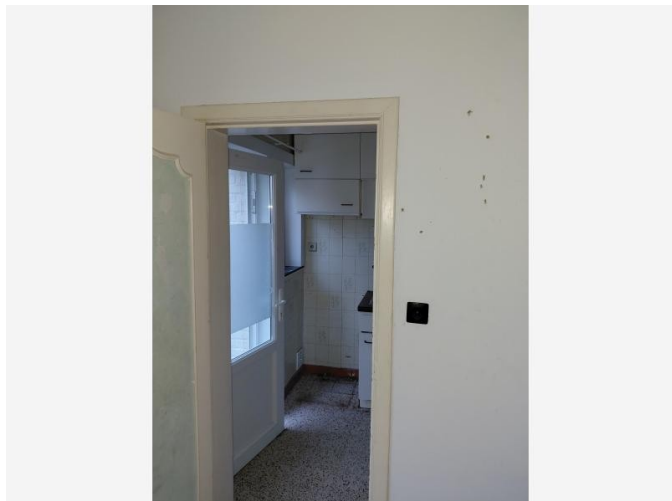
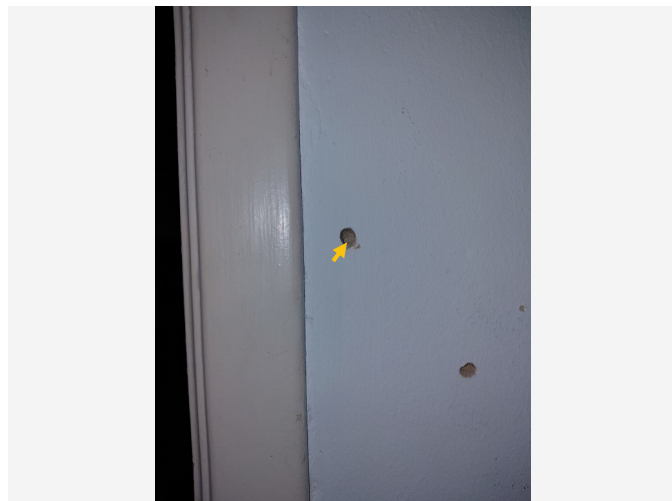
Fiche 7: GLV tem V1: Binnenmuren - Afwerkingslaag - Pleisterwerk

Geen asbest

#	Type	Referentie	Resultaat
7.1	Mengmonster	MM01	Geen asbest

Beschrijving	GLV tem VI: Binnenmuren - Afwerkingslaag - Pleisterwerk
Omgeving	Binnen
Primaire drager	Binnenwand
Bindmiddel van materiaal	Gips - kalk
Gebondenheid op basis van bindmiddel	Niet-hechtgebonden
Hoeveelheid (oppervlakte - dikte - aantal)	• 250,00 m ² - 0,50 cm - 1 stuk
Totaal volume	1,25 m ³
Identificatiemethode	Een monstername door de asbestdeskundige met laboanalyse door een asbestlabo.
Destructieve handeling voor identificatie	Nee
Opmerking	T.h.v. de muren afgewerkt met pleisterwerk werd over de homogene zones heen [slaapkamer, traphal, badkamer/stookplaats] telkens een puntstaal genomen en verzameld tot één mengmonster. O.b.v. laboanalyse werd deze als niet-asbesthoudend bevonden.

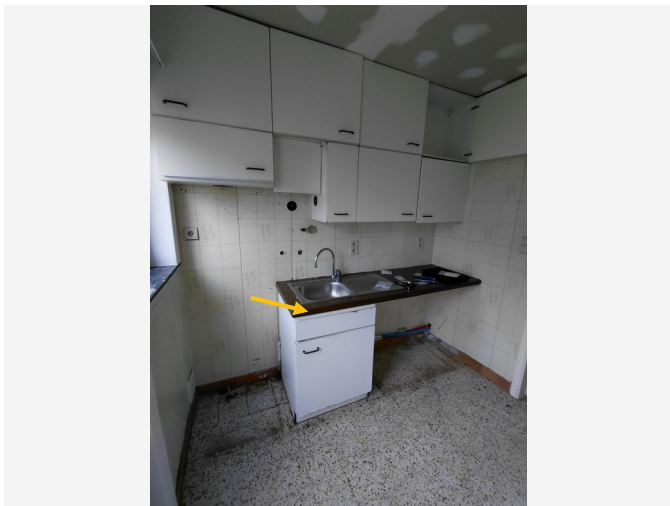
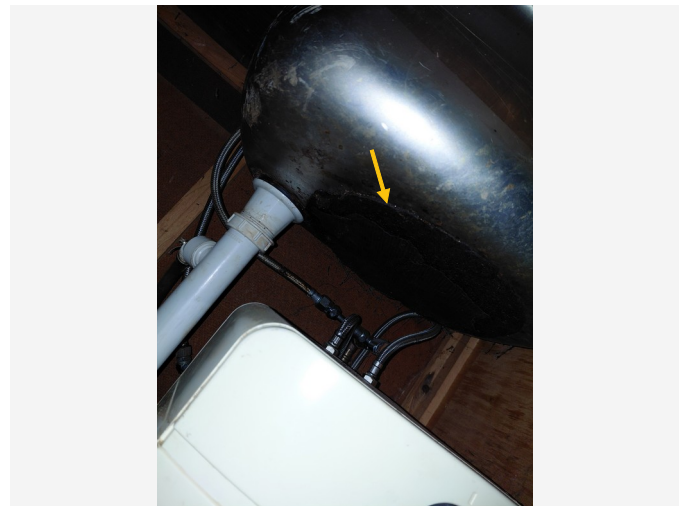
Geen asbest

#	Type	Referentie	Resultaat
8.1	Puntmonster	MM03	Geen asbest

Beschrijving	GLV: Afwerking wasbak: antidreunplaat
Omgeving	Binnen
Primaire drager	Sanitaire infrastructuur en uitrusting (toe- en afvoer)
Bindmiddel van materiaal	Bitumen (roofing, teer, asfalt)
Gebondenheid op basis van bindmiddel	Hecht
Hoeveelheid (gewicht - aantal)	<ul style="list-style-type: none">• 0,20 kg - 1 stuk
Totaal gewicht	0,20 kg
Identificatiemethode	Een monstername door de asbestdeskundige met laboanalyse door een asbestlabo.
Destructieve handeling voor identificatie	Nee

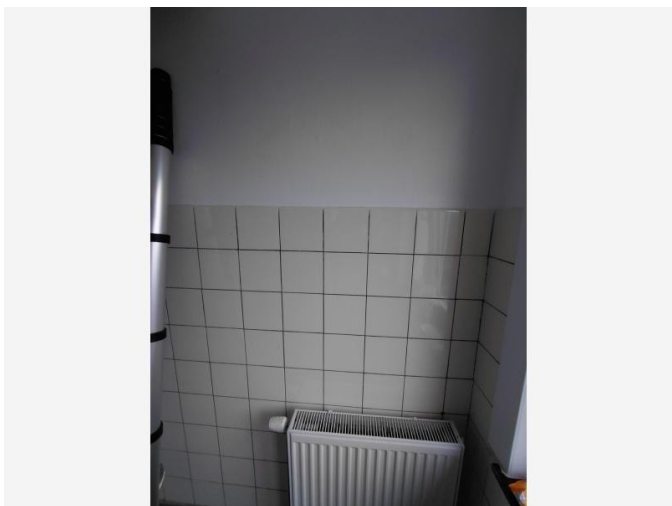
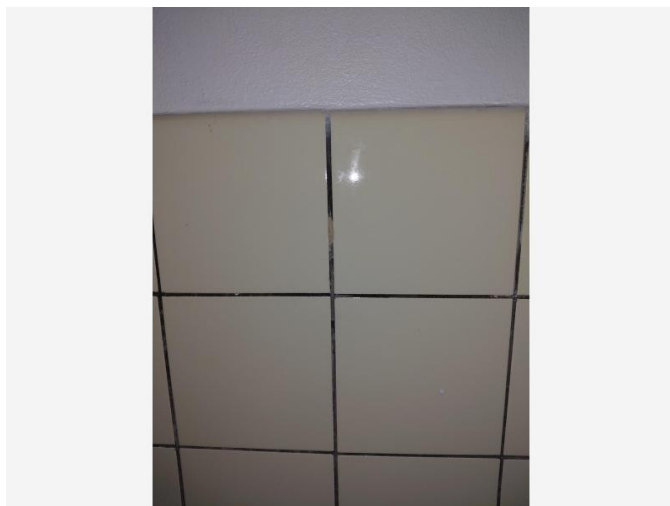
Geen asbest

#	Type	Referentie	Resultaat
9.1	Puntmonster	MM05	Geen asbest

Beschrijving	V1: Badkamer - Wandbetegeling - Voegen
Omgeving	Binnen
Primaire drager	Binnenwand
Bindmiddel van materiaal	Lijm
Gebondenheid op basis van bindmiddel	Hecht
Hoeveelheid (oppervlakte - dikte - aantal)	• 40,00 m ² - 1,00 mm - 1 stuk
Totaal volume	0,04 m ³
Identificatiemethode	Een monstername door de asbestdeskundige met laboanalyse door een asbestlabo.
Destructieve handeling voor identificatie	Nee
Opmerking	De wandbekleding t.h.v. de Badkamer bestaande uit een faiancetegels is gevoegd met zwart materiaal. O.b.v. monstername en laboanalyse werden de voegen als niet-asbesthoudend bevonden.

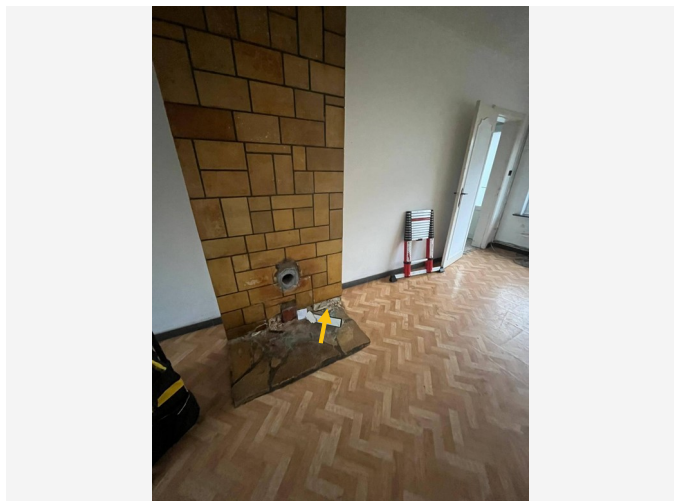
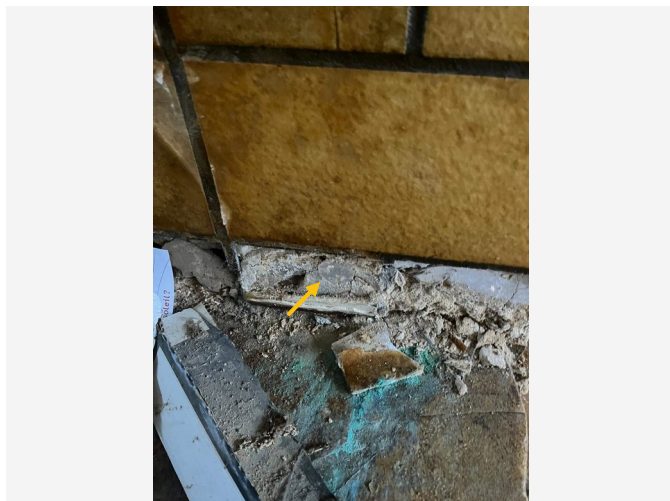
Fiche 10: GLV: Woonkamer - Wandbetegeling schouw - tegelverlijming

Geen asbest

#	Type	Referentie	Resultaat
10.1	Puntmonster	MM09	Geen asbest

Beschrijving	GLV: Woonkamer - Wandbetegeling schouw - tegelverlijming
Omgeving	Binnen
Primaire drager	Binnenwand
Bindmiddel van materiaal	Lijm
Gebondenheid op basis van bindmiddel	Hecht
Hoeveelheid (oppervlakte - dikte - aantal)	• 4,00 m ² - 2,00 mm - 1 stuk
Totaal volume	0,008 m ³
Identificatiemethode	Een monstername door de asbestdeskundige met laboanalyse door een asbestlabo.
Destructieve handeling voor identificatie	Nee
Opmerking	De wandbekleding t.h.v. de schouw van de woonkamer bestaande uit siertegels is verlijmd. O.b.v. monstername en laboanalyse werd de verlijming als niet-asbesthoudend bevonden.

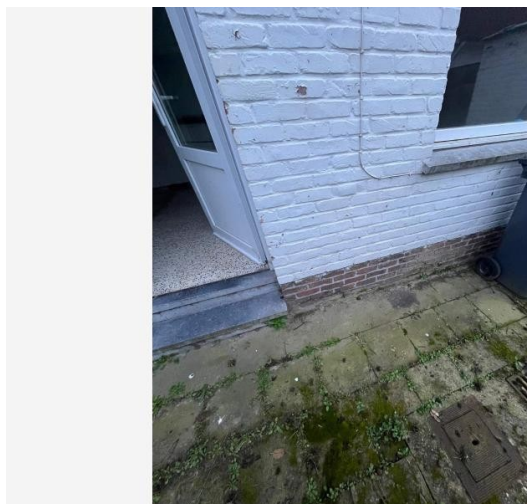
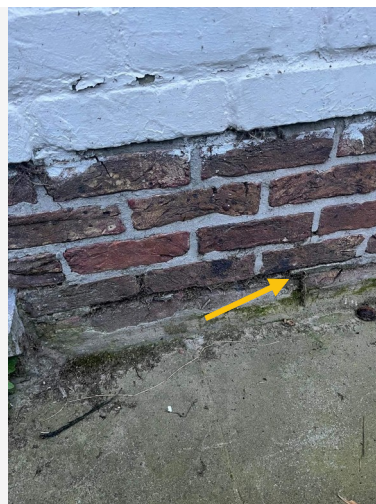
Geen asbest

#	Type	Referentie	Resultaat
11.1	Puntmonster	MM08	Geen asbest

Beschrijving	GLV: buitengevel - Waterkering
Omgeving	Buiten
Primaire drager	Wand buitenschil
Bindmiddel van materiaal	Bitumen (roofing, teer, asfalt)
Gebondenheid op basis van bindmiddel	Hecht
Hoeveelheid (gewicht - aantal)	• 1,00 kg - 1 stuk
Totaal gewicht	1,00 kg
Identificatiemethode	Een monstername door de asbestdeskundige met laboanalyse door een asbestlabo.
Destructieve handeling voor identificatie	Nee
Opmerking	De waterkering bevindt zich aan de buitengevel op 30cm van de bodem van het geïnspecteerde gebouw. Deze was echter beperkt visueel inspecteerbaar en hierdoor slechts lokaal bemonsterbaar. Na laboanalyse werd deze als niet-asbesthoudend bevonden.

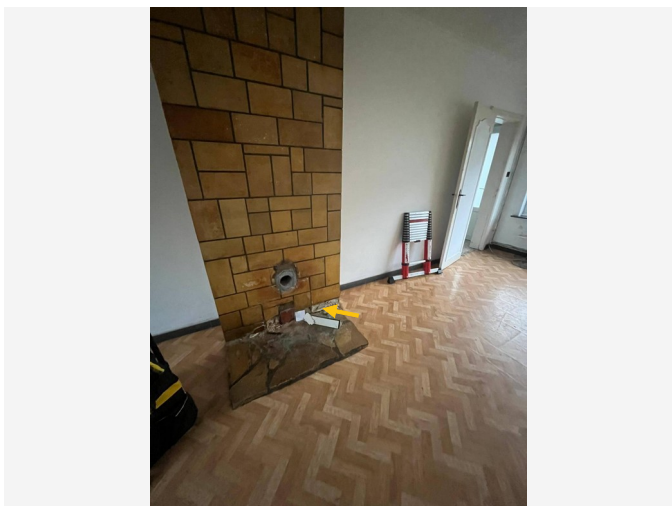
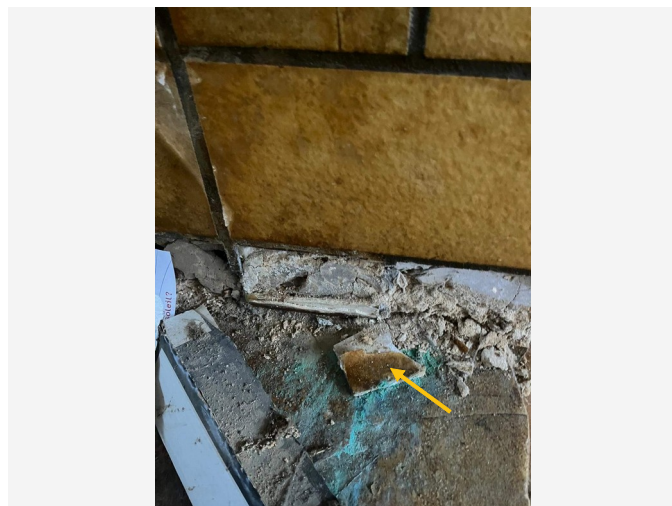
Geen asbest

#	Type	Referentie	Resultaat
12.1	Puntmonster	MM001	Geen asbest

Beschrijving	GLV: Wandbetegeling - Schouw - siertegel
Omgeving	Binnen
Primaire drager	Binnenwand
Bindmiddel van materiaal	Cement
Gebondenheid op basis van bindmiddel	Hecht
Hoeveelheid (gewicht - aantal)	<ul style="list-style-type: none">• 100,00 kg - 1 stuk
Totaal gewicht	100,00 kg
Identificatiemethode	Een monstername door de asbestdeskundige met laboanalyse door een asbestlabo.
Destructieve handeling voor identificatie	Nee
Opmerking	De wandbekleding t.h.v. de schouw op het gelijkvloers betreffen siertegels. O.b.v. monstername en laboanalyse werd de siertegel als niet-asbesthoudend bevonden.

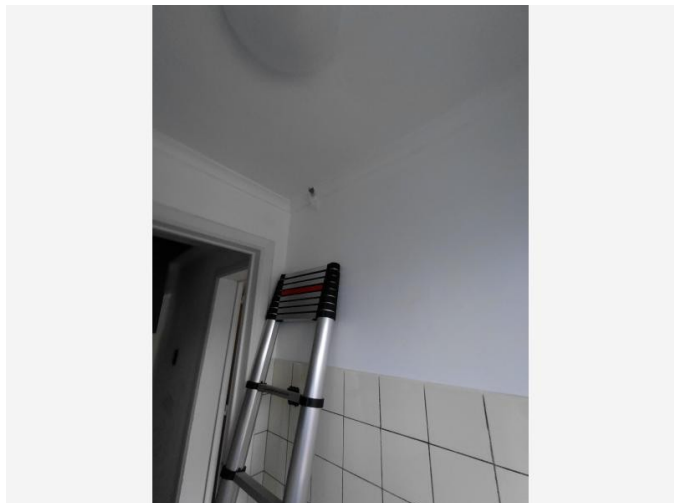
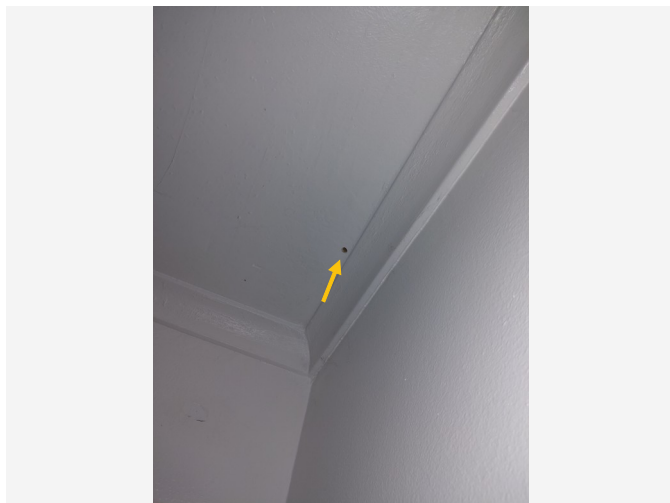
Fiche 13: GLV tem V1: Plafonds - Afwerkingslaag - Pleisterwerk

Geen asbest

#	Type	Referentie	Resultaat
13.1	Mengmonster	MM02	Geen asbest

Beschrijving	GLV tem VI: Plafonds - Afwerkingslaag - Pleisterwerk
Omgeving	Binnen
Primaire drager	Plafond
Bindmiddel van materiaal	Gips - kalk
Gebondenheid op basis van bindmiddel	Niet-hechtgebonden
Hoeveelheid (oppervlakte - dikte - aantal)	• 160,00 m ² - 0,50 cm - 1 stuk
Totaal volume	0,80 m ³
Identificatiemethode	Een monstername door de asbestdeskundige met laboanalyse door een asbestlabo.
Destructieve handeling voor identificatie	Nee
Opmerking	T.h.v. de plafonds afgewerkt met pleisterwerk werd over de homogene zones heen [slaapkamer, traphal, badkamer/stookplaats] telkens een puntstaal genomen en verzameld tot één mengmonster. O.b.v. laboanalyse werd deze als niet-asbesthoudend bevonden.
