# Asbestinventarisatetest

Rosstraat 74, 9200 Dendermonde

Attestnummer : 20260820-000180.000

Uitgegeven op : 20.08.2026

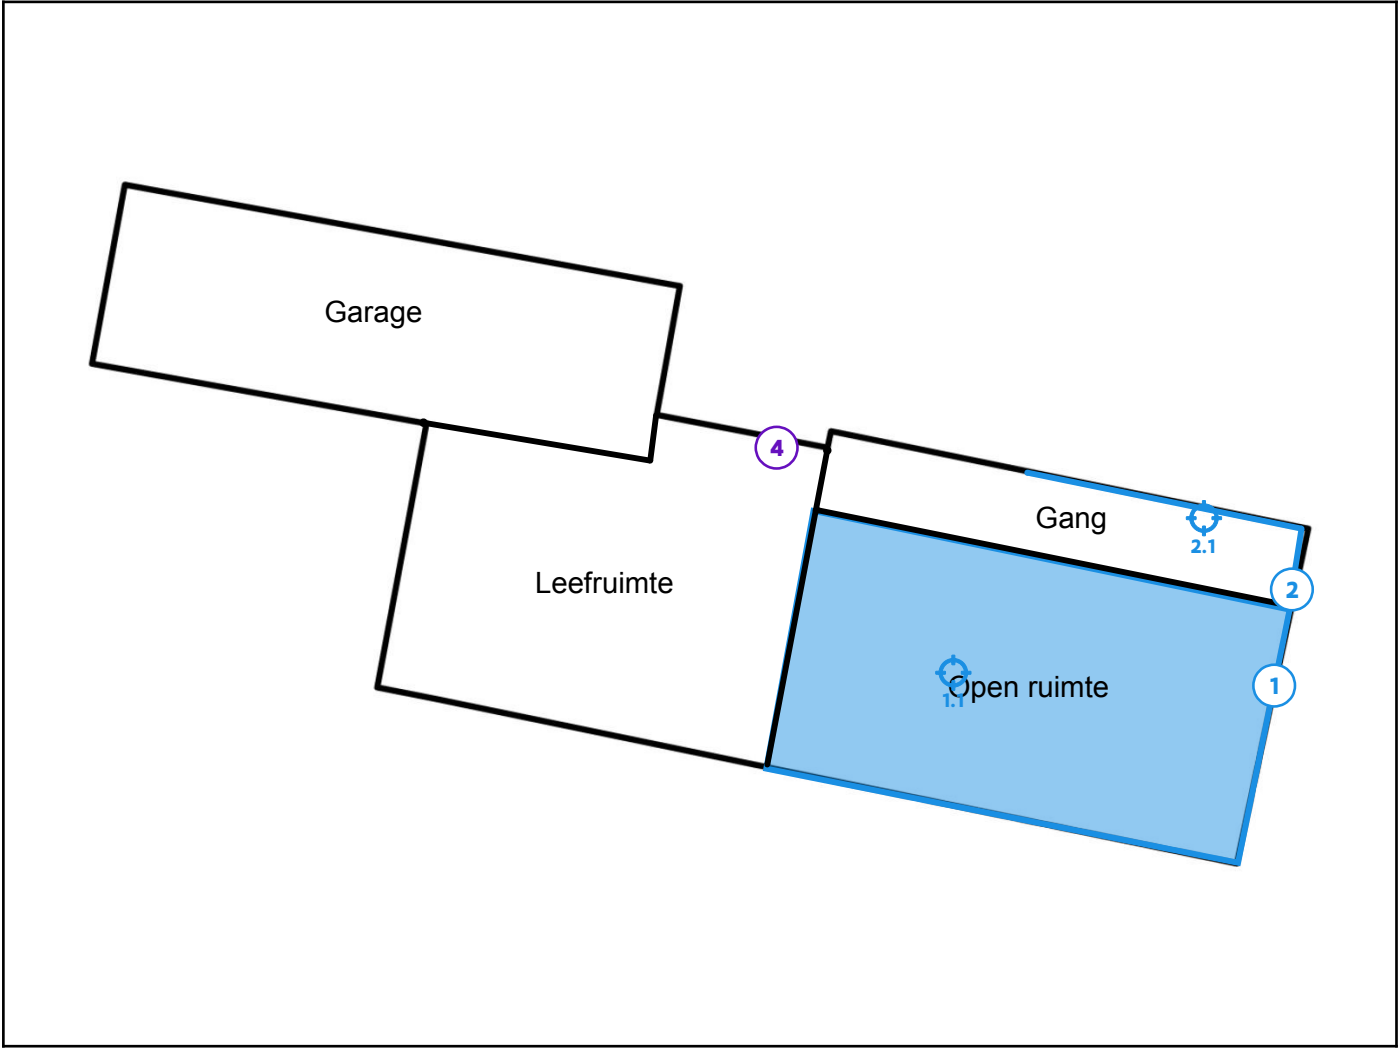
# Plan 1.1: Gelijkvloers

| Beschrijving | Type | Actie |
|---|---|---|
| 1. Pleisterwerk plafonds | Geen asbest | - |
| 2. Pleisterwerk wanden | Geen asbest | - |
| 4. CV-brander (niet verdacht) | Overige ruimte of materiaal | - |

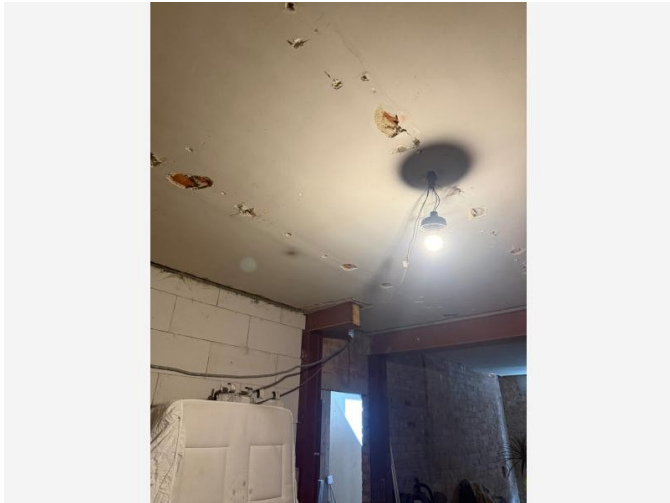
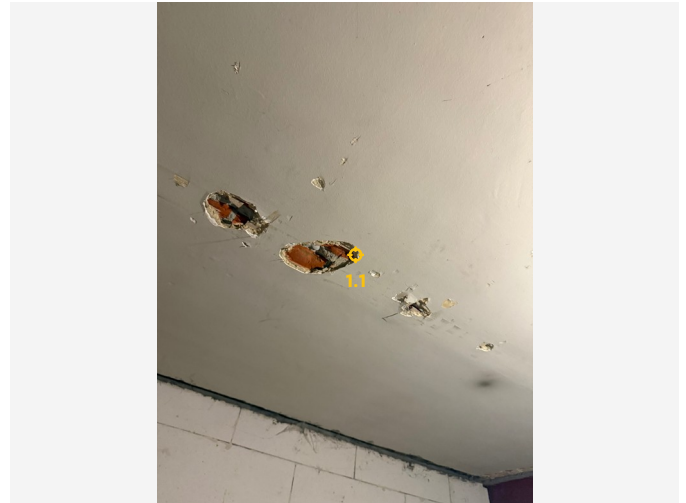
## Fiche 1: Pleisterwerk plafonds

Geen asbest

| # | Type | Referentie | Resultaat |
|---|---|---|---|
| 1.1 | Mengmonster | MM02 | Geen asbest |

| Bindmiddel van materiaal | Gips - kalk |
| Gebondenheid op basis van bindmiddel | Niet-hechtgebonden |
| Hoeveelheid (oppervlakte - dikte - aantal) | • 180,00 m <sup>2</sup> - 1,00 cm - 1 stuk |

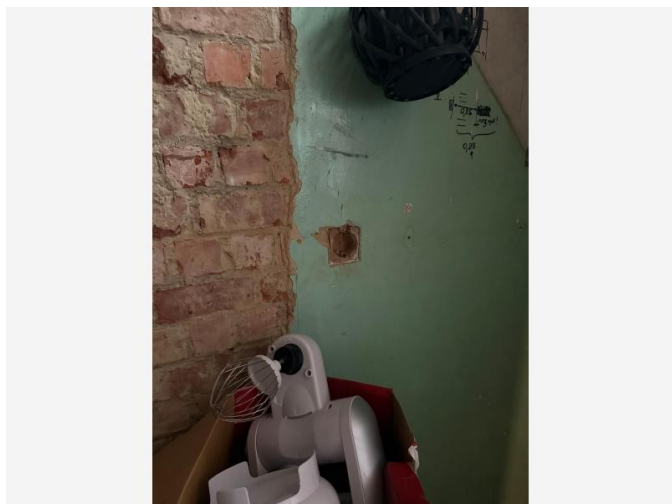
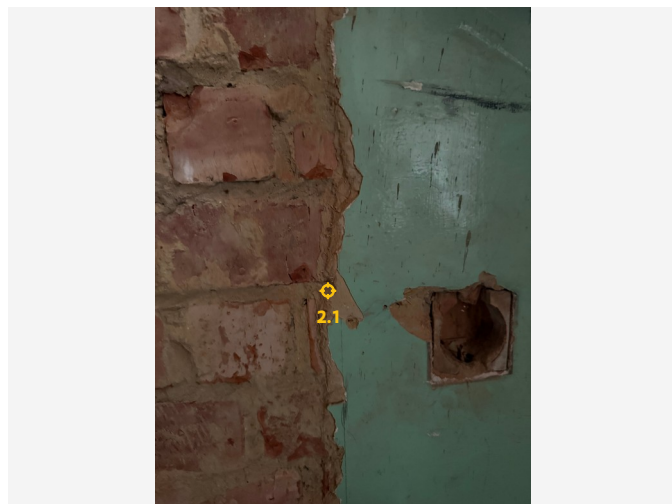
## Fiche 2: Pleisterwerk wanden

Geen asbest

| # | Type | Referentie | Resultaat |
|---|---|---|---|
| 2.1 | Mengmonster | MM01 | Geen asbest |

| Bindmiddel van materiaal | Gips - kalk |
| Gebondenheid op basis van bindmiddel | Niet-hechtgebonden |
| Hoeveelheid (oppervlakte - dikte - aantal) | • 360,00 m <sup>2</sup> - 1,00 cm - 1 stuk |

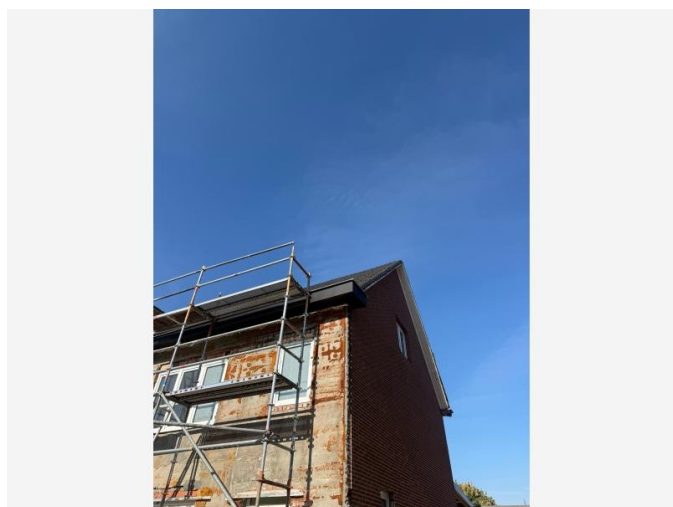
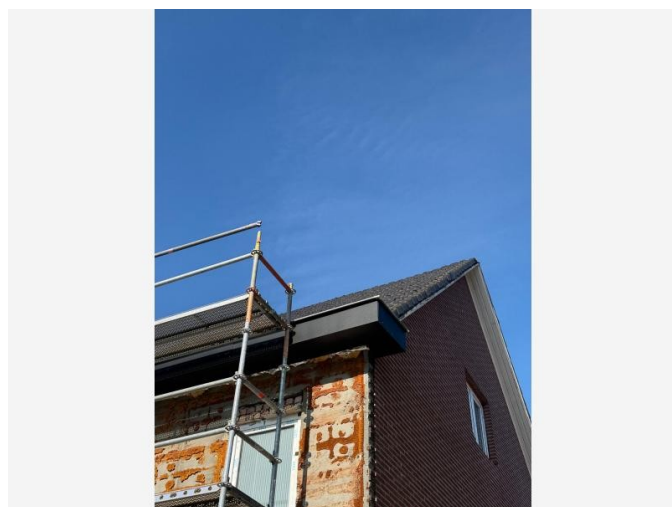
## Fiche 3: Dakbedekking - dakpannen

| Beschrijving | Notitie | Terug te vinden op plannen |
|---|---|---|
| Fiche 3: Dakbedekking - dakpannen | Tijdens de inspectie werden op het dak keramische (of betonnen) dakpannen aangetroffen.<br><br>Op basis van de visuele kenmerken (vorm, kleur, textuur, breukvlak) en de toepassingsperiode werd vastgesteld dat het gaat om niet-asbesthoudende dakbedekking. | - |

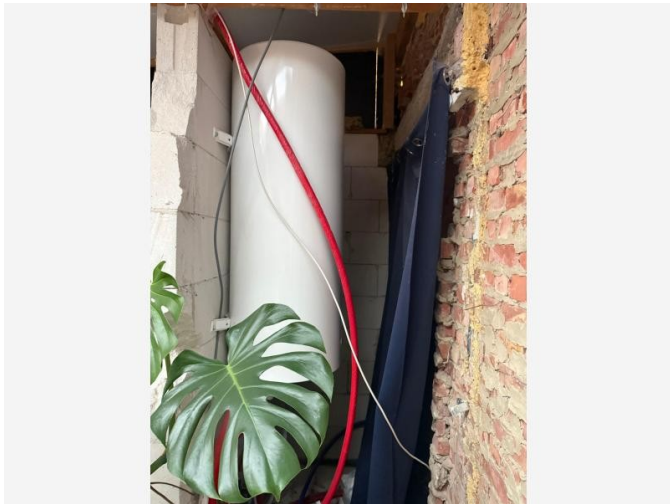
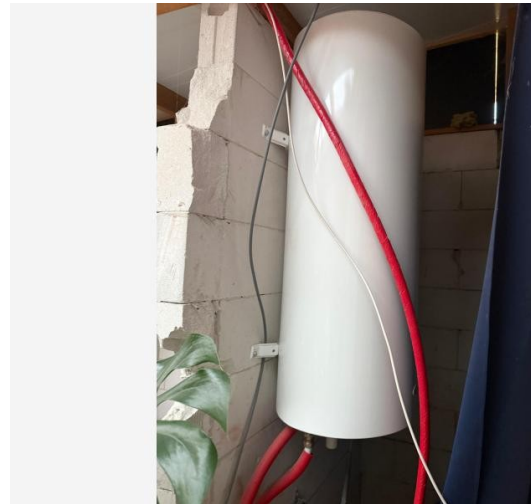
## Fiche 4: CV-brander (niet verdacht)

| Beschrijving | Notitie | Terug te vinden op plannen |
|---|---|---|
| Fiche 4: CV-brander (niet verdacht) | De CV-brander bevat geen asbestverdachte materialen. | Plan 1.1: Gelijkvloers |

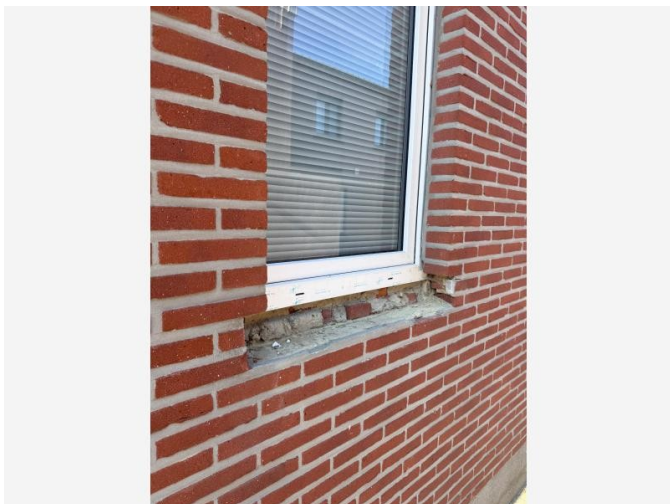
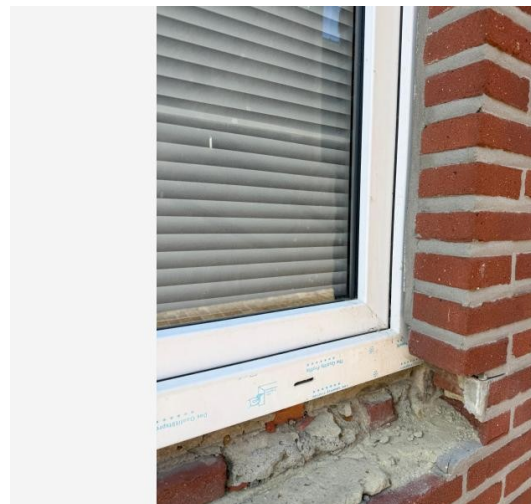
## Fiche 5: Afdichtingsmateriaal aan schrijnwerk

| Beschrijving | Notitie | Terug te vinden op plannen |
|---|---|---|
| Fiche 5: Afdichtingsmateriaal aan schrijnwerk | Bij de visuele inspectie werd rond de ramen en deuren een kitafdichting aangetroffen.<br><br>Op basis van de uiterlijk waarneembare kenmerken (kleur, glans, textuur, hechting) en de toepassingsperiode werd vastgesteld dat het gaat om een moderne siliconenkit en niet om een bitumineuze of asbesthoudende afdichting. Al het schrijnwerk werd vernieuwd. | - |

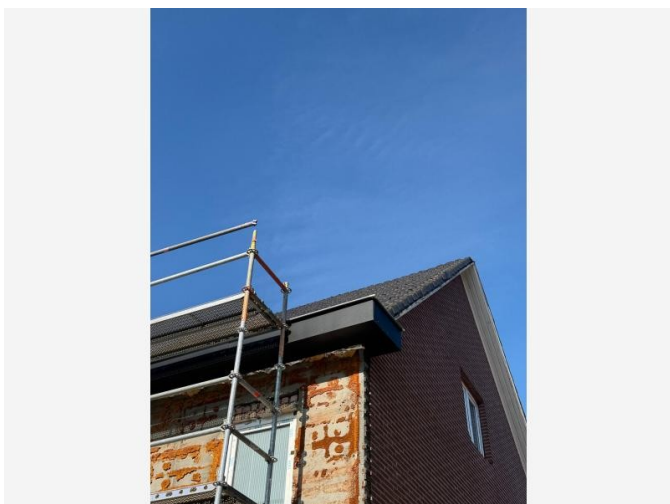
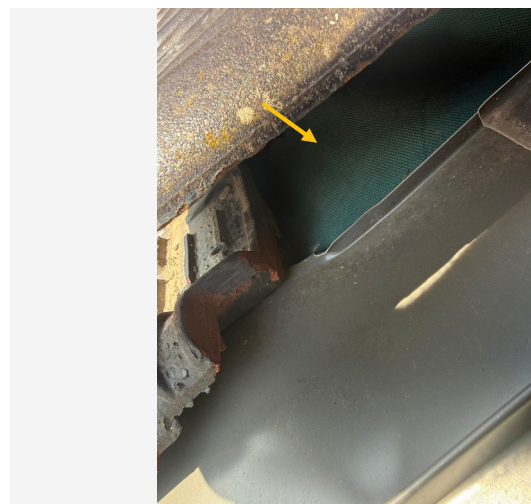
## Fiche 6: Onderdak van de woning is uit doek

| Beschrijving | Notitie | Terug te vinden op plannen |
|---|---|---|
| Fiche 6: Onderdak van de woning is uit doek | - | - |
