Asbestinventarisatetest

Hoge Duinenlaan 20, 8660 De Panne

Attestnummer : **20240723-000219.000**

Uitgegeven op : **23.07.2024**

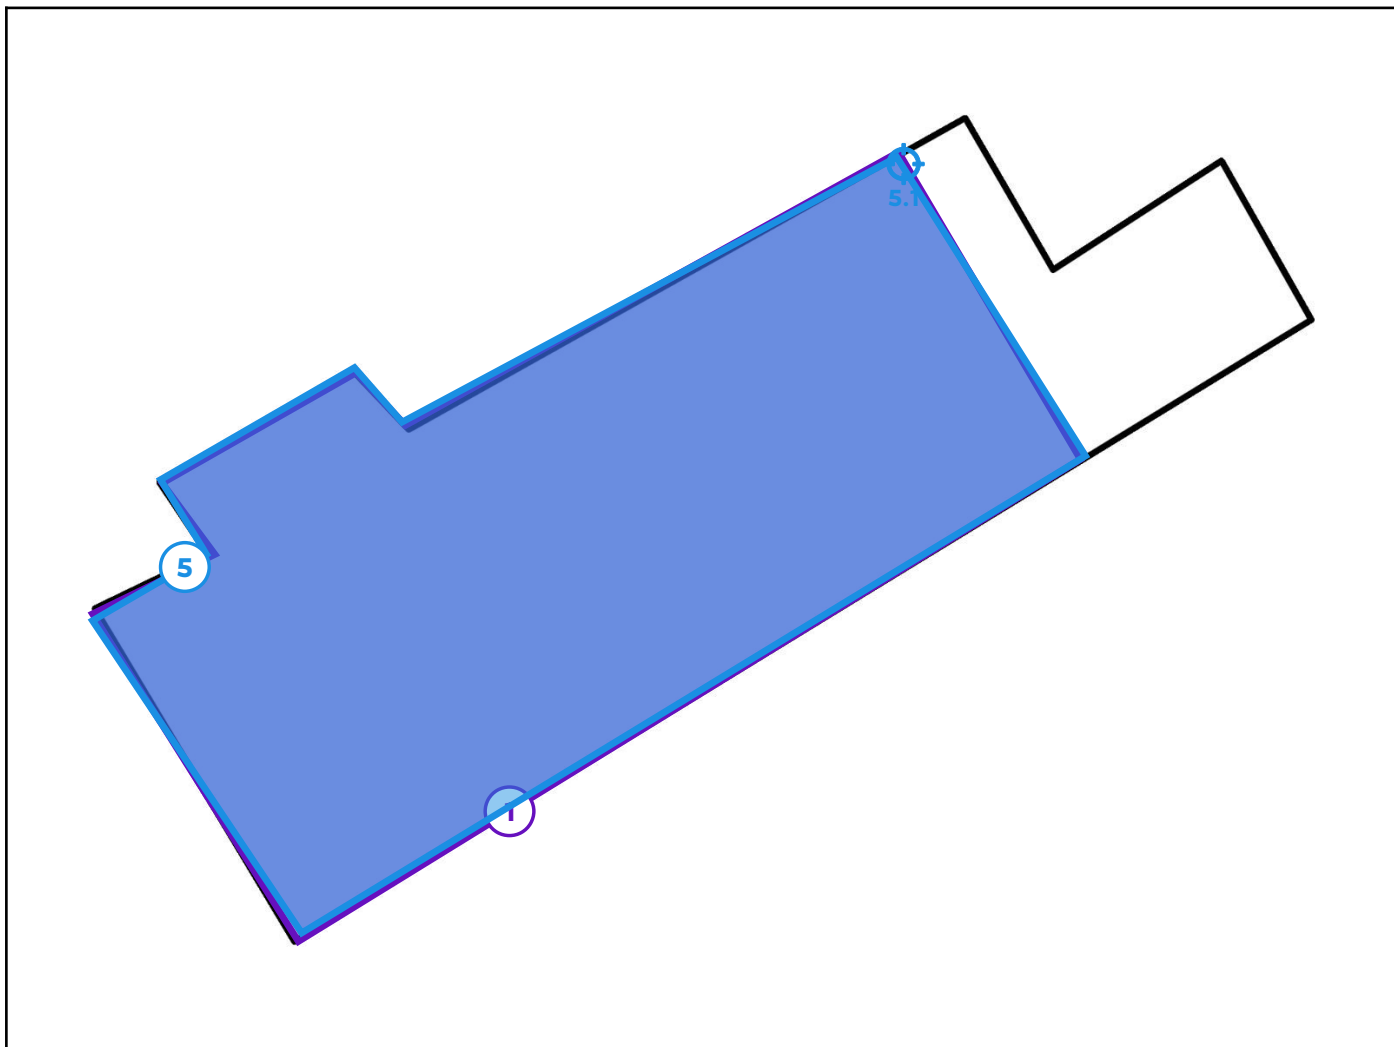
Plan 1.11: Woning plan - dak

Beschrijving	Type	Actie
1. Onderdak woning	Beperking	-
5. Lei dakafwerking	Geen asbest	-
5.1 Code: MM04	Puntmonster	-

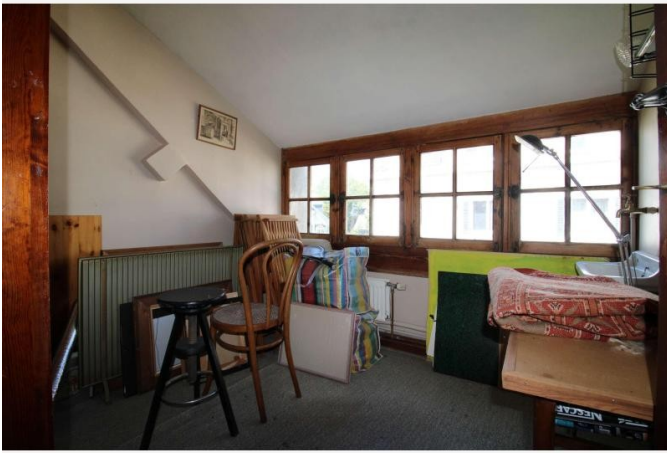
Situeringfoto

Tijdelijke beperking

Reden: Er is geen volledige risicobeoordeling mogelijk

Uitleg van de asbestdeskundige: => het onderdak is niet te beoordelen aan de binnenzijde omdat het dak volledig afgewerkt met platen en pleisterwerk

=> aan de buitenzijde is het dak afgewerkt met leien dat je niet kan verschuiven

=> er is een factuur van 2002 voor dakrenovatie, maar er is geen detail van de offerte teruggevonden waarbij er niet duidelijk kan worden aangegeven of het onderdak vernieuwd is of welk type aanwezig is. Vermoedelijk werd het onderdak vernieuwd doordat ook de isolatie werd geplaatst en de dakgoten werden aangepakt.

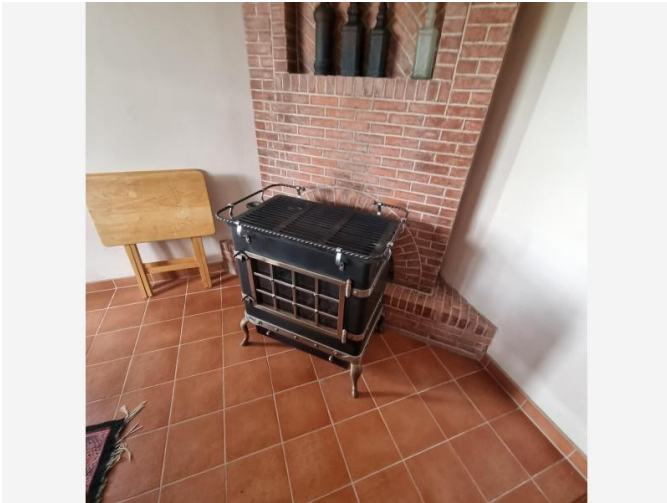
Vrije foto

De kachel kon niet verder worden onderzocht aan de binnenzijde. Er kunnen nog materialen in de kachel aanwezig die niet zichtbaar zijn tijdens het plaatsbezoek.

Bij het verwijderen van de kachel moet er aandacht worden besteed aan het touw die mogelijk aanwezig is bij de kachel. Het touw is niet zichtbaar tijdens de inspectie maar dit behoort tot destructief onderzoek die niet noodzakelijk is voor dit attest. Het touw van de kachel kan mogelijk asbestverdacht zijn.

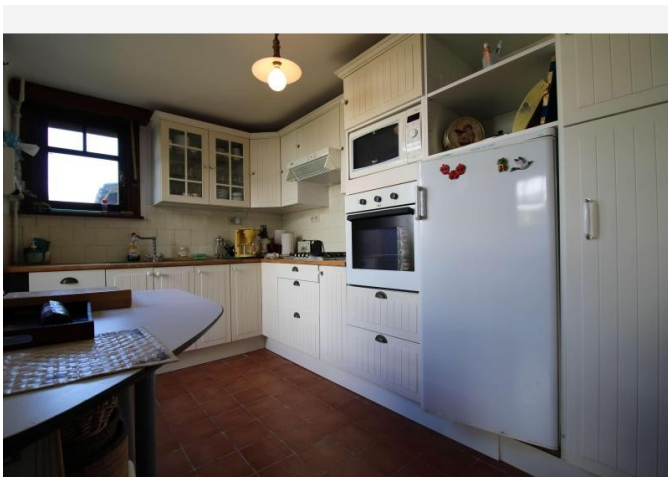
Vrije foto

De tegels konden niet verder onderzocht worden naar verlijming van de tegel. Dit behoort tot destructief onderzoek en dit is niet noodzakelijk voor dit attest. Bij het verwijderen van de tegels moet er aandacht worden gegeven dat er mogelijk asbestverdacht lijm werd gebruikt voor de bevestiging.

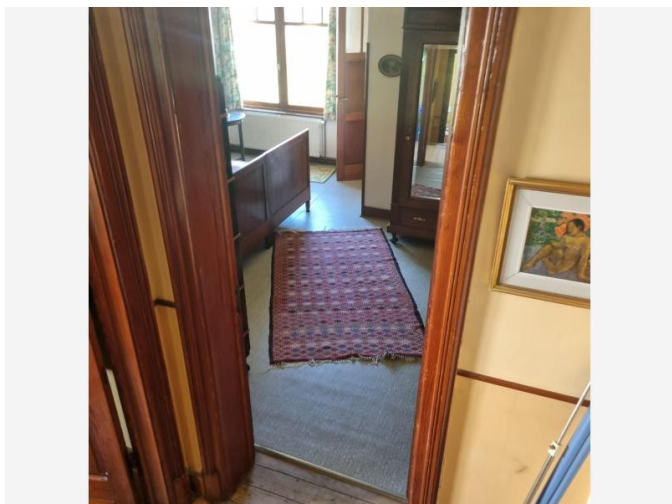
Vrije foto

De vinylvloer aanwezig in de woning is niet asbestverdacht.

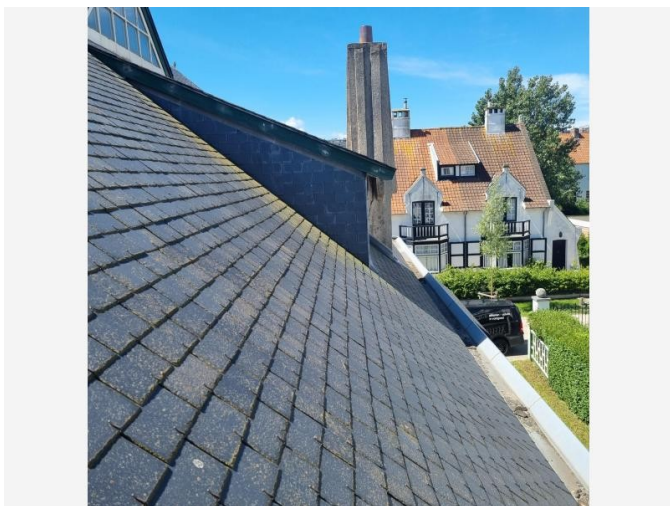
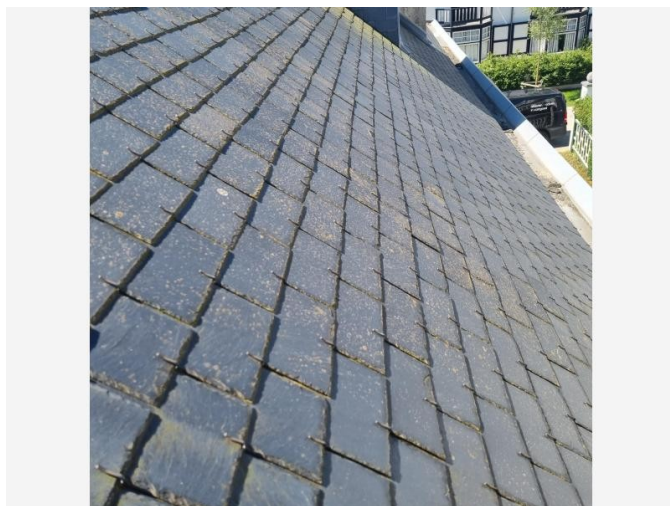
Fiche 5: Lei dakafwerking

Geen asbest

#	Type	Referentie	Resultaat
5.1	Puntmonster	MM04	Geen asbest

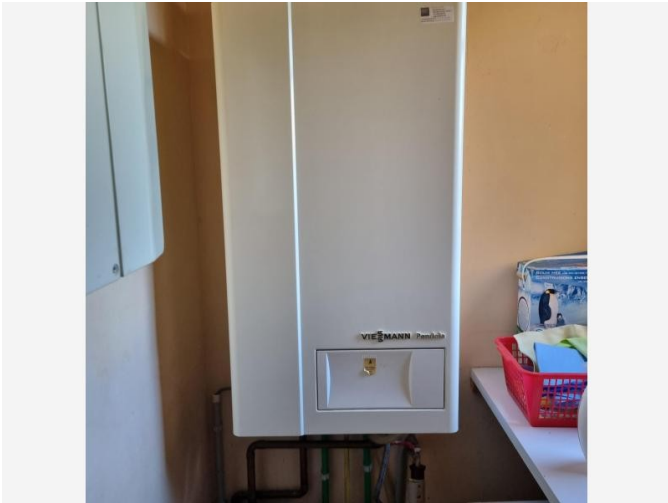
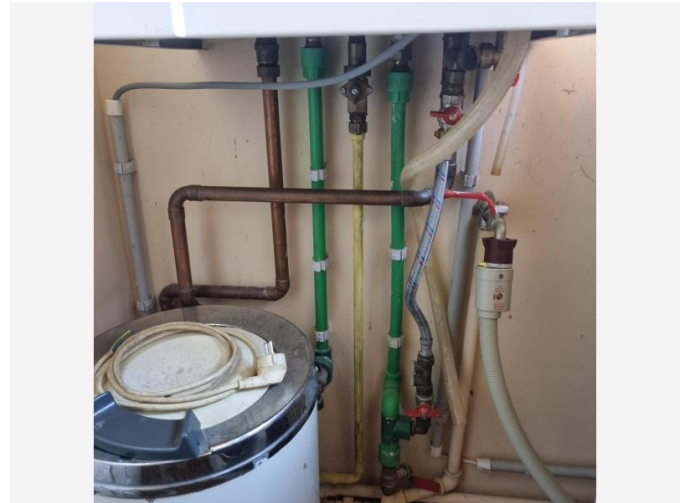
Geen asbest

#	Type	Referentie	Resultaat
6.1	Mengmonster	MM01	Geen asbest

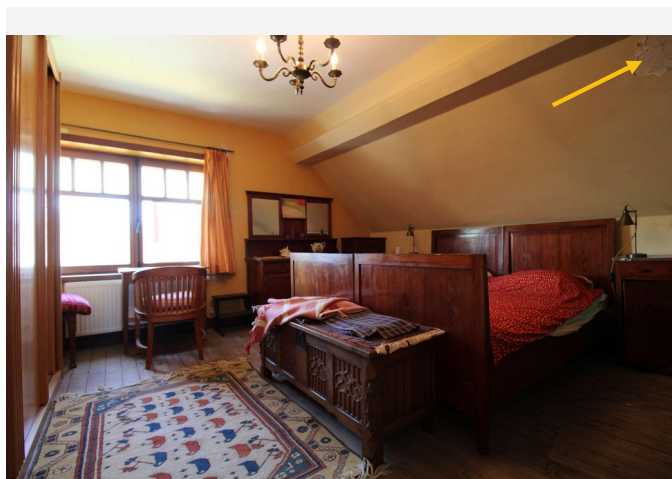
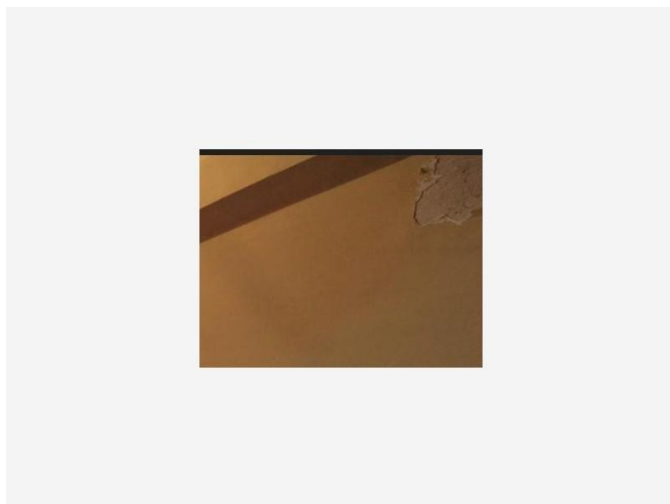
Fiche 7: Pleisterwerk Plafond

Geen asbest

#	Type	Referentie	Resultaat
7.1	Mengmonster	MM02	Geen asbest

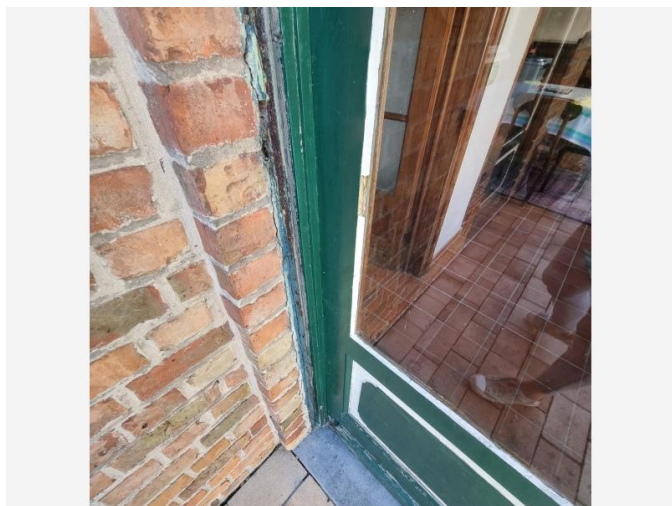
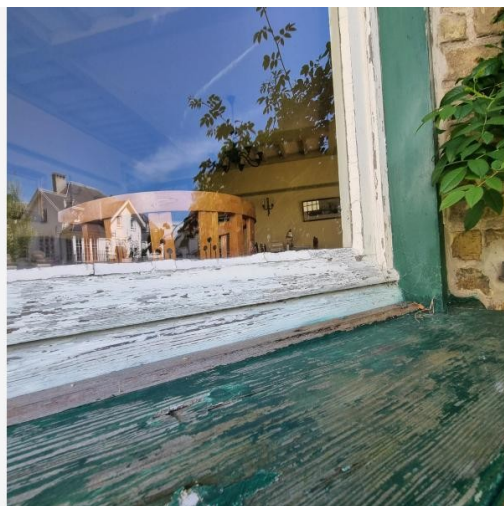
Geen asbest

#	Type	Referentie	Resultaat
8.1	Mengmonster	MM03	Geen asbest
