Asbestinventarisatetest

Gaverlandstraat 113, 9120 Beveren

Attestnummer : 20240118-000243.000

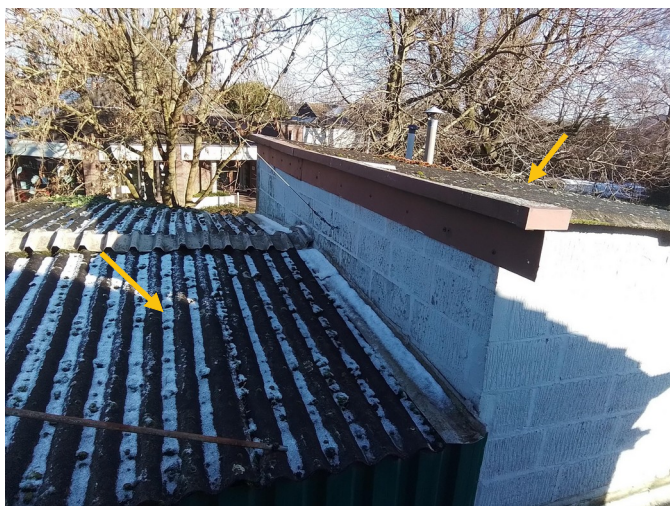
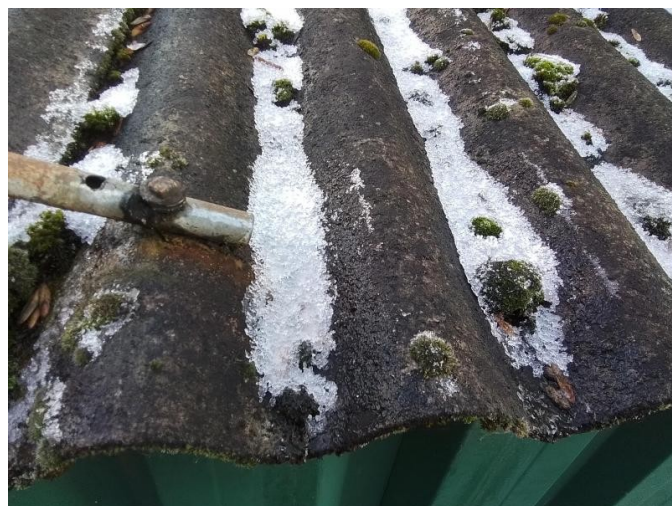
Het asbestmateriaal valt onder de mijlpaal van 2034.

Eindbeoordeling materiaalrisico	Hoog materiaalrisico en/of hoge kans op vezelvrijgave
---------------------------------	---

Gebondenheid	Categorie 1: hechtgebonden in oorsprong
Asbestsoort (vezeltype)	Crocidoliet aanwezig
Asbestconcentratie	Laag (< 50%)
Afschermingsgraad van het gehele materiaal	Geheel of deels (ook) vrij aan de binnenlucht
Toestand van het materiaal	Matig beschadigd, matig verweerd

Beschrijving	Golfplaten dak
Omgeving	Grenst aan binnen- en buitenlucht
Primaire drager	Plat dak
Asbestmateriaal	Dak- en gevelbekleding - Golfplaat
Bindmiddel van asbestmateriaal	Cement
Gebondenheid op basis van bindmiddel	Hecht
Hoeveelheid (oppervlakte - aantal)	<ul style="list-style-type: none">• 25,00 m² - 1 stuk
Totale oppervlakte	25,00 m ²
Eenvoudig bereikbaar	Ja
Bevestigingswijze	<ul style="list-style-type: none">• Geschroefd
Identificatiemethode	Vaststelling zonder monsternamen

Dringend verwijderen

- Verwijder dit asbestmateriaal zo snel mogelijk. Volg de toestand goed op.

- Eenvoudige handelingen: mag via doe-het-zelf of door werknemer(s) met opleidingsattest eenvoudige handelingen
Betreft een hechtgebonden toepassing met matige verwerking. Dit verhoogt de kans op vezelvrijgave. De toepassing zorgvuldig verwijderen, zonder wijzigingen aan te brengen in de huidige toestand van het materiaal. De toepassing niet breken en/of beschadigen. Verwijder de toepassing a.d.h.v. eenvoudige handelingen met bijkomende maatregelen. Voorzie de nodige PBM's. Opgeleid personeel wordt aanbevolen.

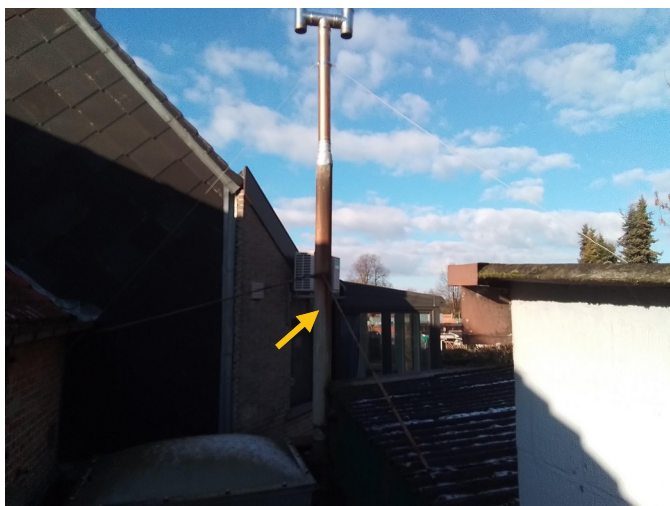
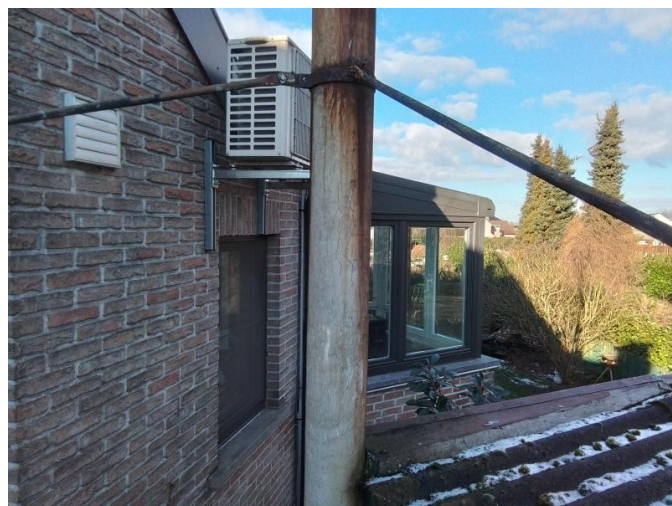
Het asbestmateriaal valt onder de mijlpaal van 2034.

Eindbeoordeling materiaalrisico	Verhoogd materiaalrisico en/of verhoogde kans op vezelvrijgave
---------------------------------	--

Gebondenheid	Categorie 1: hechtgebonden in oorsprong
Asbestsoort (vezeltype)	Crocidoliet aanwezig
Asbestconcentratie	Laag (< 50%)
Afschermingsgraad van het gehele materiaal	Geheel of deels vrij aan de buitenlucht
Toestand van het materiaal	Matig beschadigd, matig verweerd

Beschrijving	Schouwbus plat dak
Omgeving	Buiten
Primaire drager	HVAC infrastructuur en uitrusting
Asbestmateriaal	Rookgaskanaal
Bindmiddel van asbestmateriaal	Cement
Gebondenheid op basis van bindmiddel	Hecht
Hoeveelheid (lengte - omtrek - dikte - aantal)	<ul style="list-style-type: none">• 4,00 m - 30,00 cm - 1,00 cm - 1 stuk
Totaal volume	0,012 m ³
Eenvoudig bereikbaar	Ja
Bevestigingswijze	<ul style="list-style-type: none">• Geklemd• Verlijmd, ingegoten, versmeerd

Verwijderen

- Verwijder dit asbestmateriaal zo snel mogelijk. Volg de toestand goed op.

- Eenvoudige handelingen: mag via doe-het-zelf of door werknemer(s) met opleidingsattest eenvoudige handelingen
Betreft een hechtgebonden toepassing met matige verwerking. Dit verhoogt de kans op vezelvrijgave. De toepassing zorgvuldig verwijderen, zonder wijzigingen aan te brengen in de huidige toestand van het materiaal. De toepassing niet breken en/of beschadigen. Verwijder de toepassing a.d.h.v. eenvoudige handelingen met bijkomende maatregelen. Voorzie de nodige PBM's. Opgeleid personeel wordt aanbevolen.

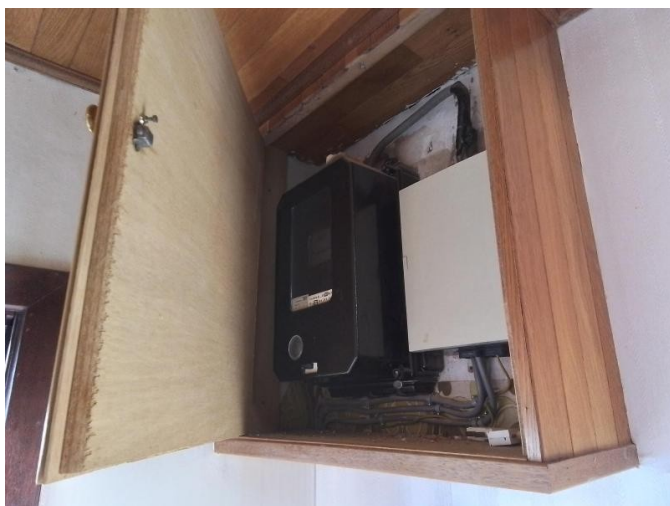
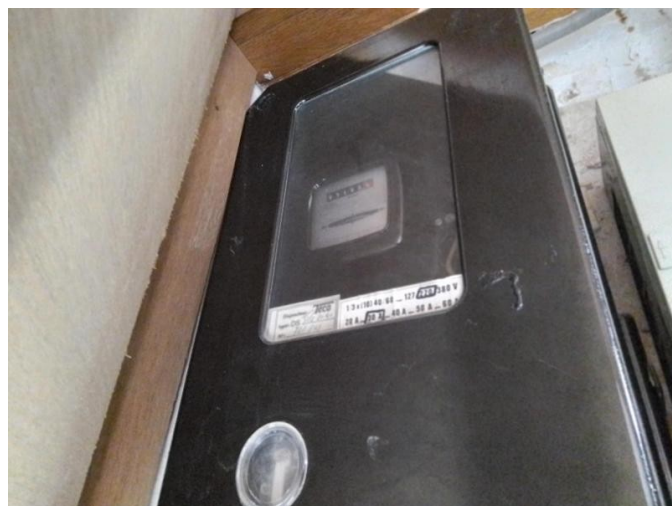
Het asbestmateriaal valt onder de mijlpaal van 2040.

Eindbeoordeling materiaalrisico	Zeer laag materiaalrisico en/of zeer lage kans op vezelvrijgave
---------------------------------	---

Gebondenheid	Categorie 1: hechtgebonden in oorsprong
Asbestsoort (vezeltype)	Crocidoliet aanwezig
Asbestconcentratie	Laag (< 50%)
Afschermingsgraad van het gehele materiaal	Stootvaste afscherming of omkasting
Toestand van het materiaal	Licht beschadigd, licht verweerd. Intact materiaal type Pical – asbestboard of categorie III 'gebondenheid'

Beschrijving	Zekering gang
Omgeving	Binnen
Primaire drager	Communicatie en elektrische infrastructuur en uitrusting
Asbestmateriaal	Plaat, paneel, tablet - Type Bakeliet
Bindmiddel van asbestmateriaal	Kunststof of -hars
Gebondenheid op basis van bindmiddel	Hecht
Hoeveelheid (oppervlakte - dikte - aantal)	• 1,00 m ² - 1,00 cm - 1 stuk
Totaal volume	0,01 m ³
Eenvoudig bereikbaar	Ja
Bevestigingswijze	• Geschroefd
Identificatiemethode	Vaststelling zonder monsternamen

Zorgvuldig beheren

- Zorg voor een veilig beheer. Vermijd het beschadigen van het asbestmateriaal. Controleer de toestand jaarlijks op wijzigingen.

- Eenvoudige handelingen: mag via doe-het-zelf of door werknemer(s) met opleidingsattest eenvoudige handelingen
Betreft een hechtgebonden toepassing met lichte verwerking. Dit verhoogt de kans op vezelvrijgave. De toepassing zorgvuldig verwijderen, zonder wijzigingen aan te brengen in de huidige toestand van het materiaal. De toepassing niet breken en/of beschadigen. Verwijder de toepassing a.d.h.v. eenvoudige handelingen met bijkomende maatregelen. Voorzie de nodige PBM's. Opgeleid personeel wordt aanbevolen.

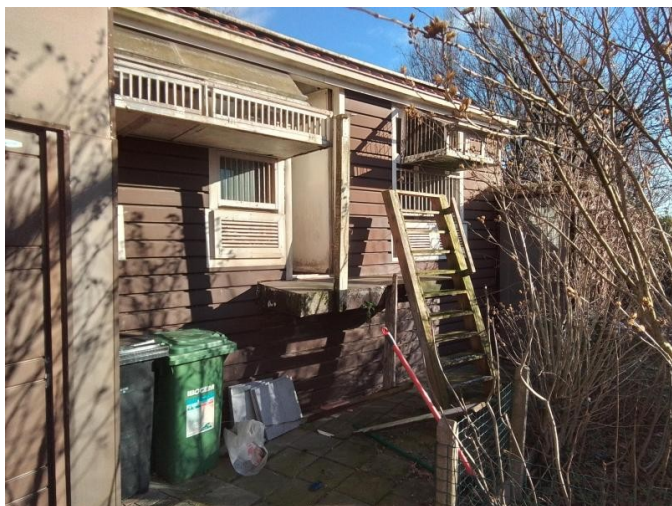
Er zijn geen asbestverdachte materialen vastgesteld binnen dit deel van de constructie. Bestaat voornamelijk uit hout.

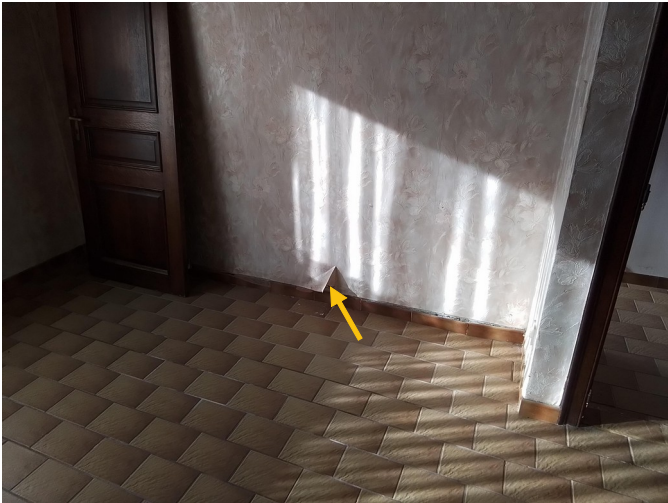
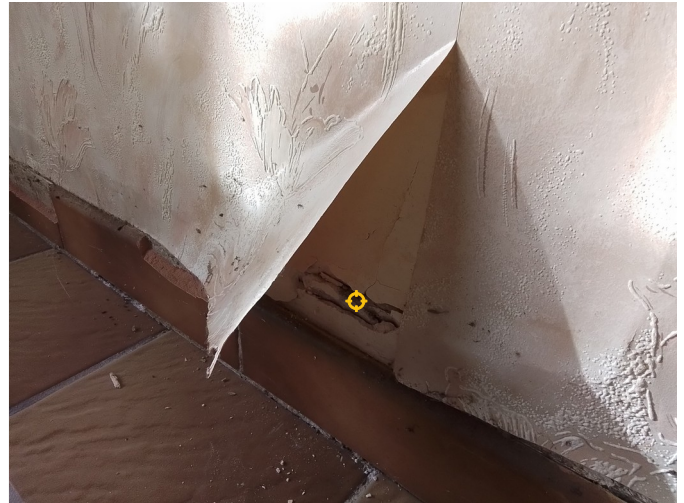
Fiche 5: Pleisterwerk wanden

Geen asbest

#	Type	Referentie	Resultaat
5.1	Mengmonster	MM01	Geen asbest

Beschrijving	Pleisterwerk wanden
Omgeving	Binnen
Primaire drager	Binnenwand

Bindmiddel van materiaal	Gips - kalk
Gebondenheid op basis van bindmiddel	Niet-hechtgebonden
Hoeveelheid (oppervlakte - dikte - aantal)	• 512,00 m ² - 3,00 cm - 1 stuk
Totaal volume	15,36 m ³
Identificatiemethode	Vaststelling met monstername
Destructieve handeling voor identificatie	Nee
Opmerking	Er is geen pleisterwerk vastgesteld aan het plafond.
