Asbestinventarisatetest

Lijkveldestraat 19, 9170 Sint-Gillis-Waas

Attestnummer : 20240612-000335.000

Uitgegeven op : 12.06.2024

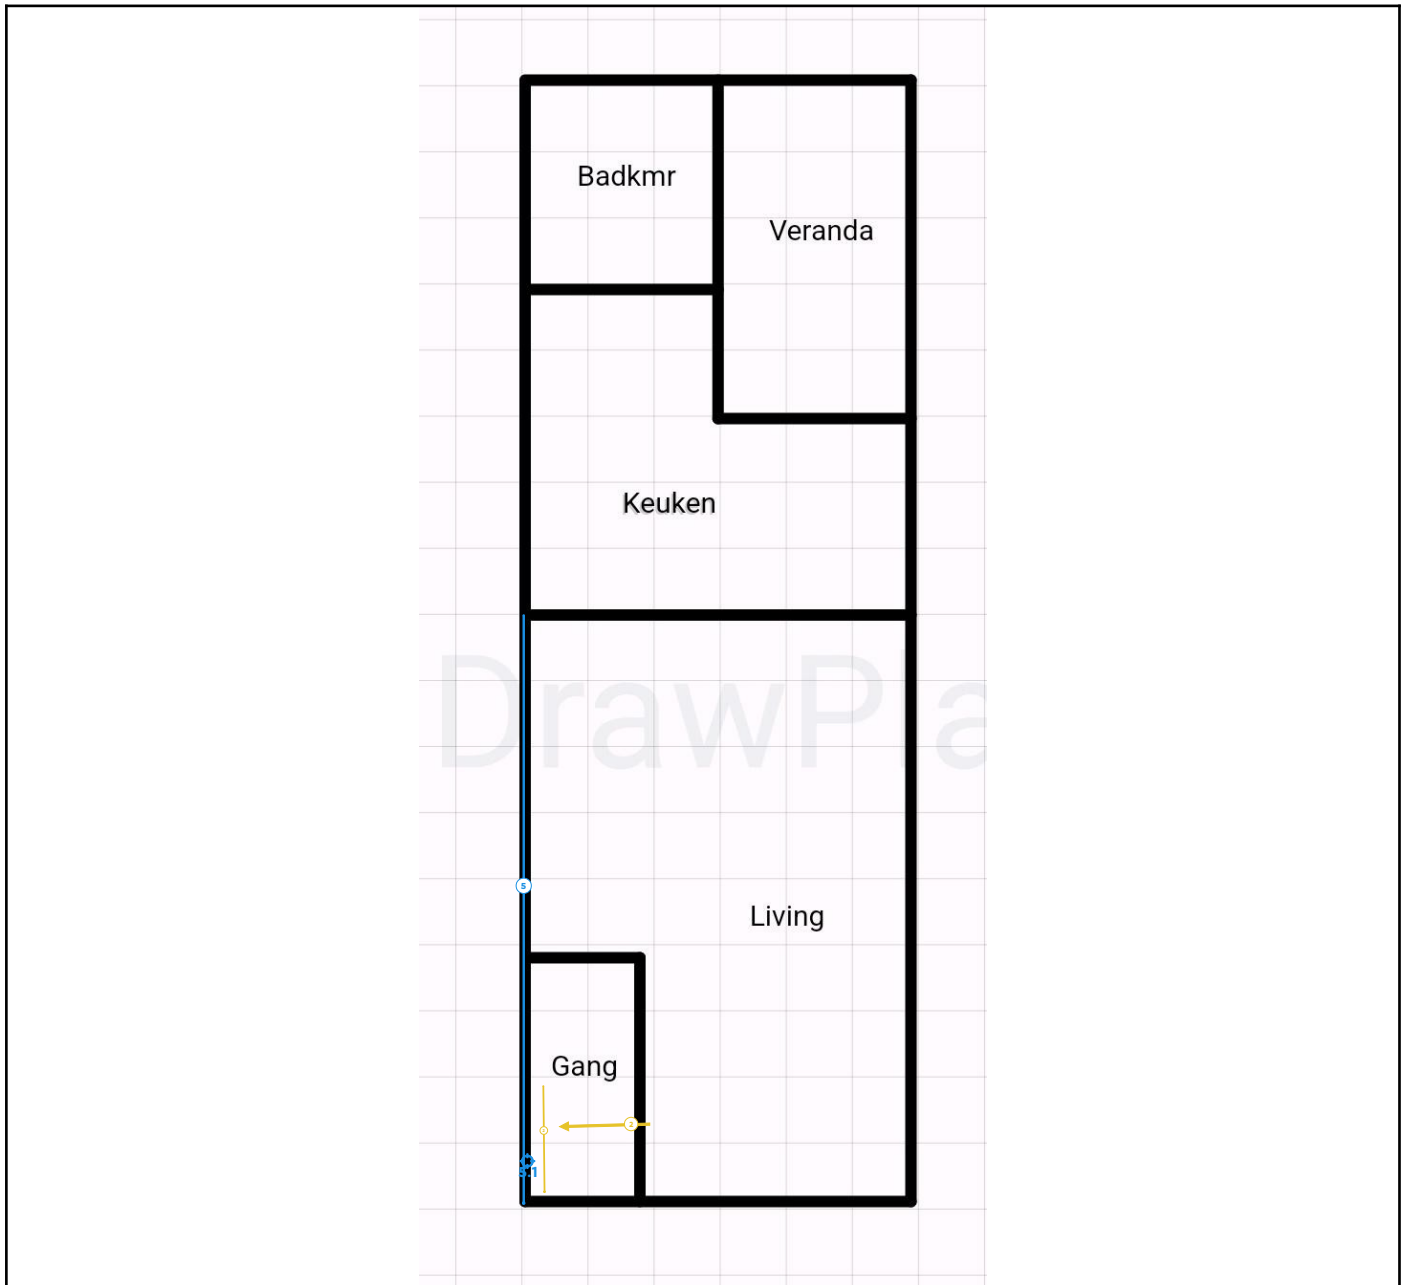
Plan 1.1: Gelijkvloers Pleisterwerk wanden en zekering

Beschrijving	Type	Actie
2. Zekeringskast	Asbestmateriaal	Zorgvuldig beheren
5. Pleisterwerk wanden	Geen asbest	-
5.1 Code: MM01	Mengmonster	-

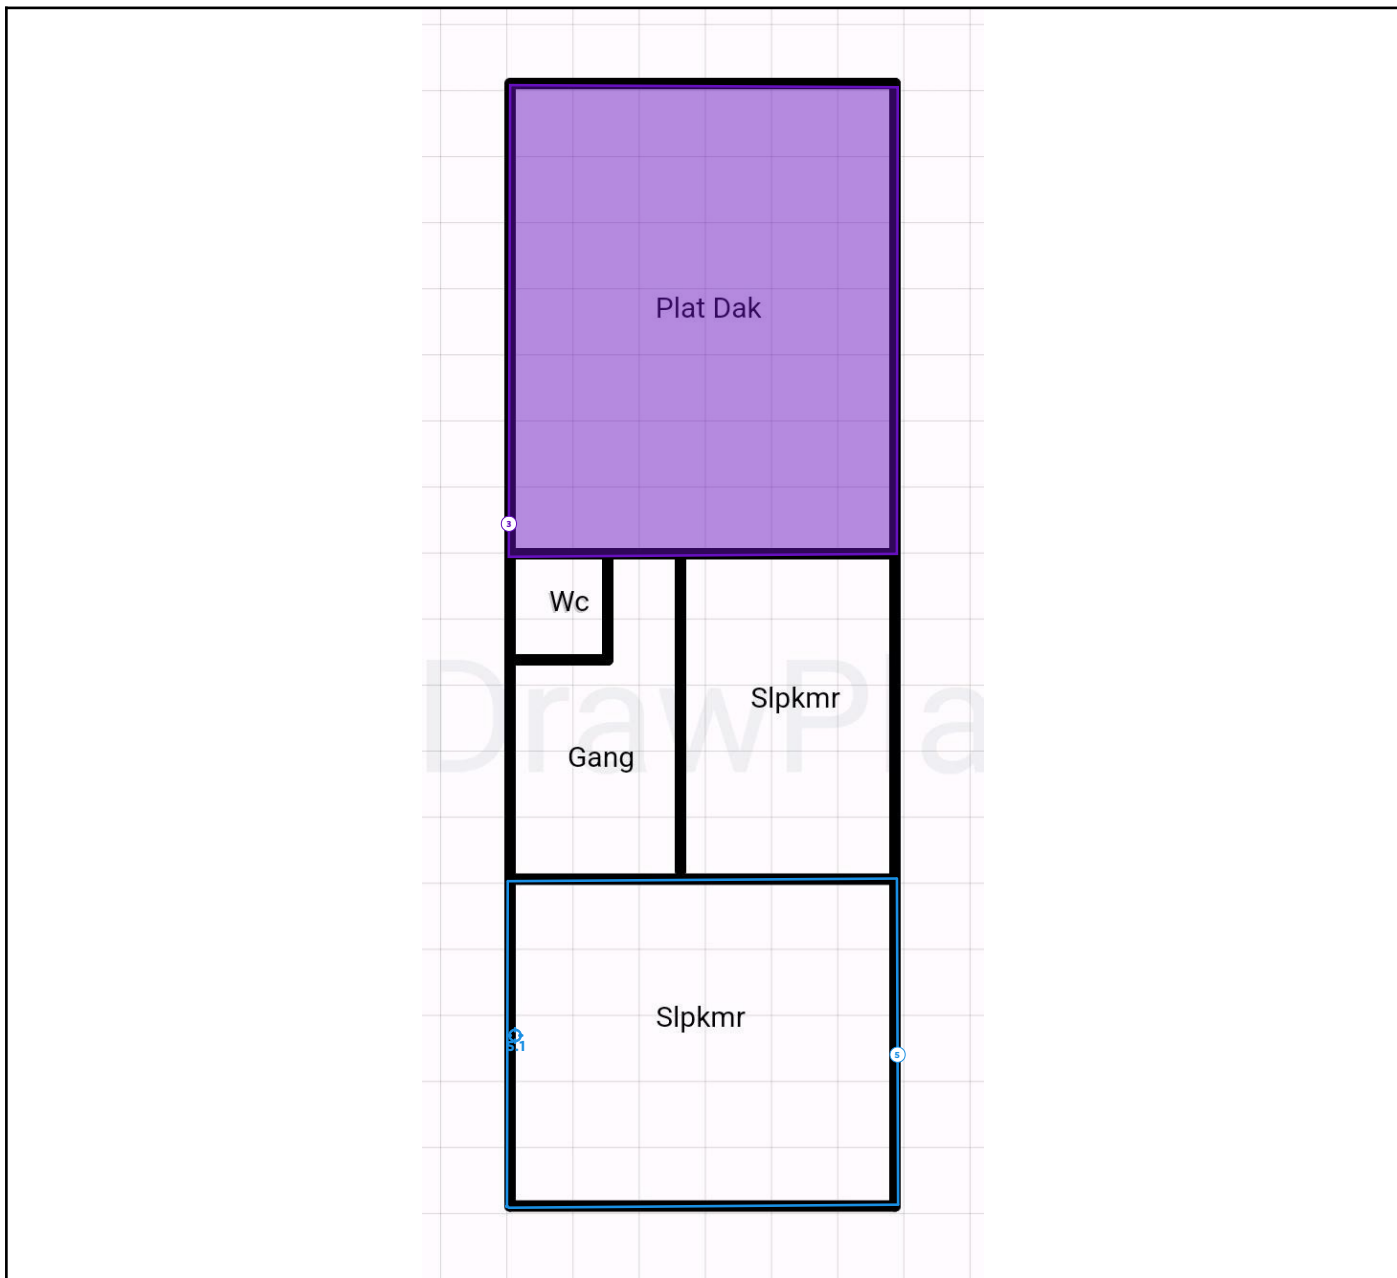
Plan 1.2: Eerste verdieping pleisterwerk wanden en roofing

Beschrijving	Type	Actie
3. Roofing Plat dak	Beperking	-
5. Pleisterwerk wanden	Geen asbest	-
5.1 Code: MM01	Mengmonster	-

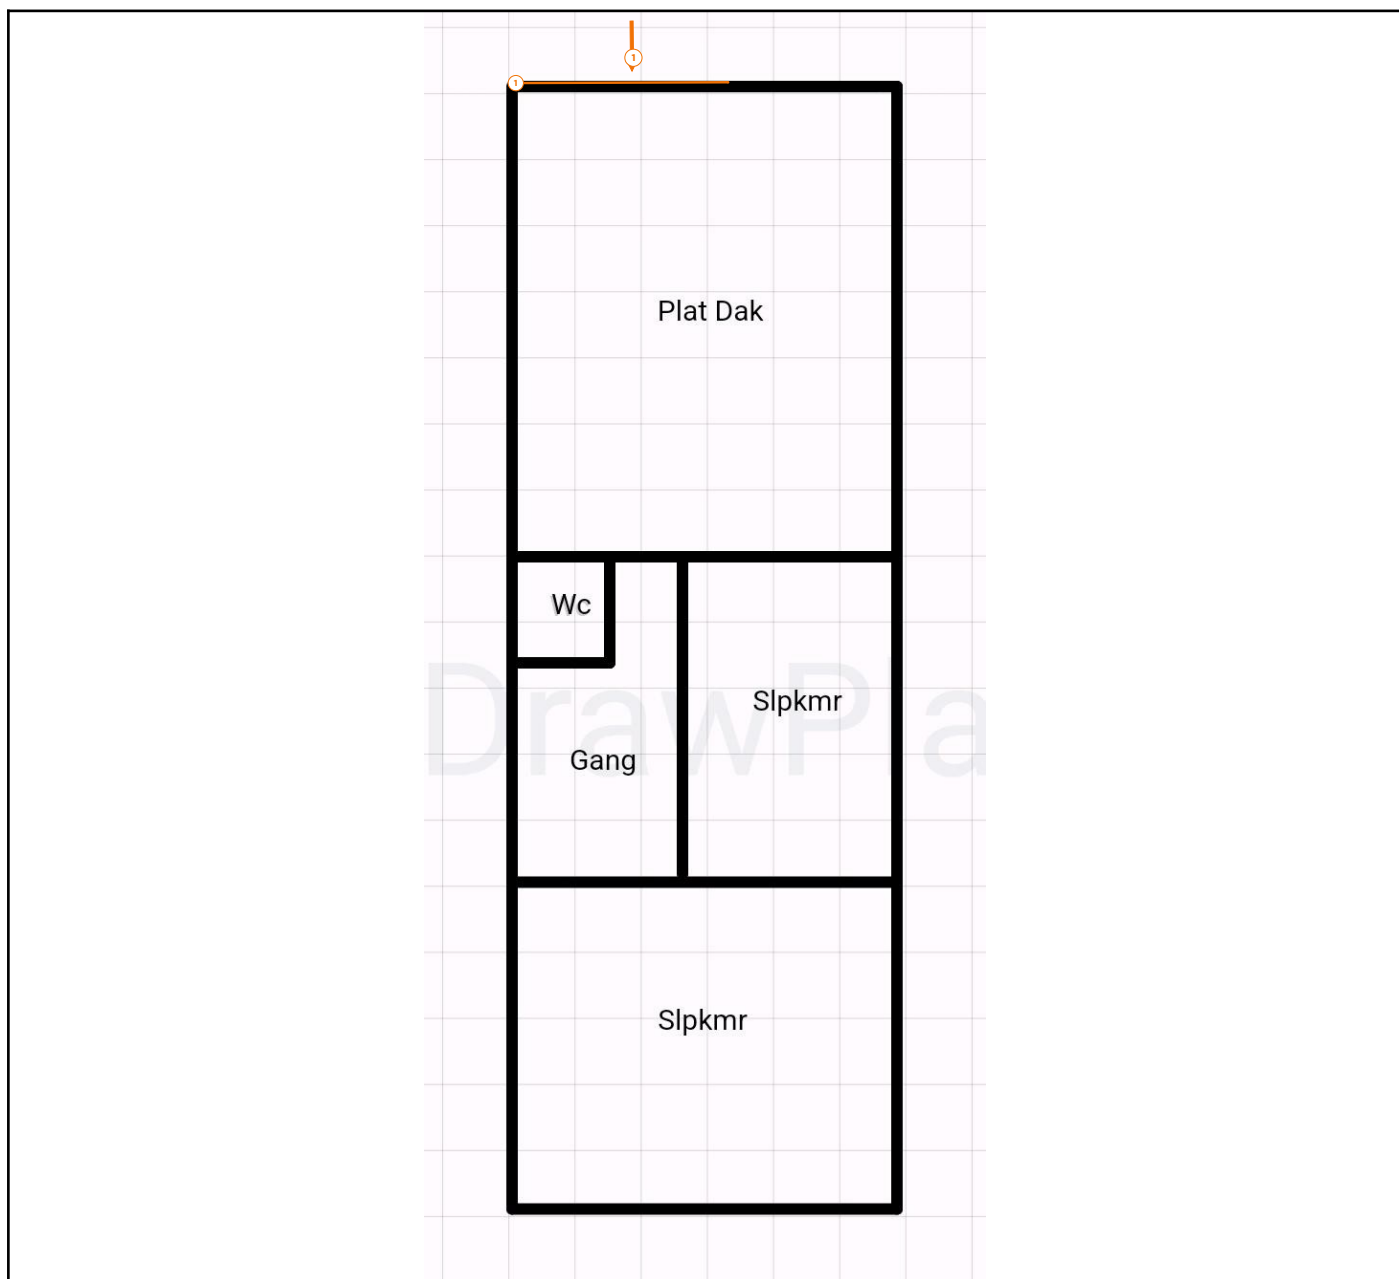
Plan 1.3: Eerste verdieping dekstenen

Beschrijving	Type	Actie
1. Dekstenen buiten	Asbestmateriaal	Verwijderen

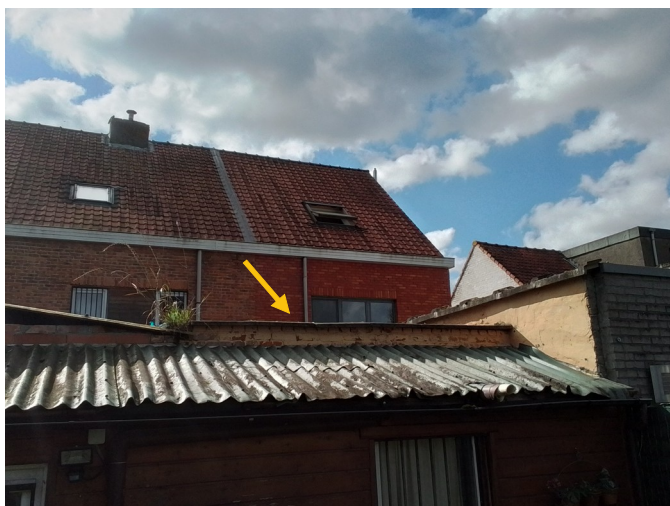
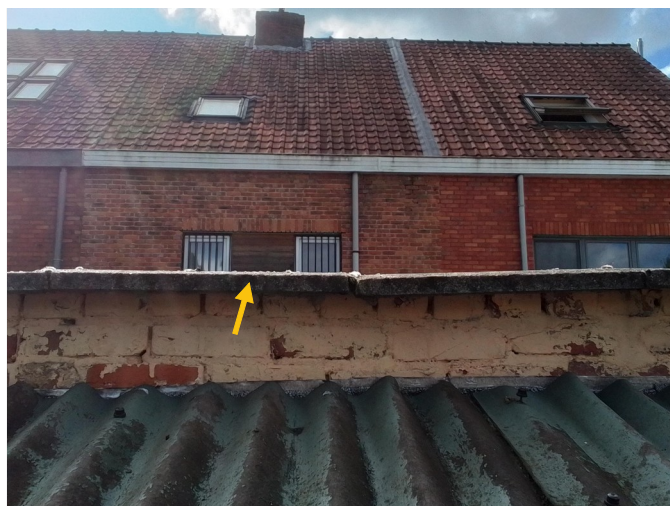
Het asbestmateriaal valt onder de mijlpaal van 2040.

Eindbeoordeling materiaalrisico	Verhoogd materiaalrisico en/of verhoogde kans op vezelvrijgave
---------------------------------	--

Gebondenheid	Categorie 1: hechtgebonden in oorsprong
Asbestsoort (vezeltype)	Crocidoliet aanwezig
Asbestconcentratie	Laag (< 50%)
Afschermingsgraad van het gehele materiaal	Geheel of deels vrij aan de buitenlucht
Toestand van het materiaal	Matig beschadigd, matig verweerd

Beschrijving	Dekstenen buiten
Omgeving	Buiten
Primaire drager	Wand vrijstaand (scheidingsmuur, ...)
Asbestmateriaal	Plaat, paneel, tablet - Generiek
Bindmiddel van asbestmateriaal	Cement
Gebondenheid op basis van bindmiddel	Hecht
Hoeveelheid (oppervlakte - dikte - aantal)	• 4,00 m ² - 5,00 cm - 1 stuk
Totaal volume	0,20 m ³
Eenvoudig bereikbaar	Ja
Bevestigingswijze	• Geklemd • Verlijmd, ingegoten, versmeerd

Verwijderen

- Verwijder dit asbestmateriaal zo snel mogelijk. Volg de toestand goed op.

- Eenvoudige handelingen: mag via doe-het-zelf of door werknemer(s) met opleidingsattest eenvoudige handelingen
Eenvoudige handeling. Het materiaal dient in zijn geheel te worden verwijderd zonder deze te beschadigen.

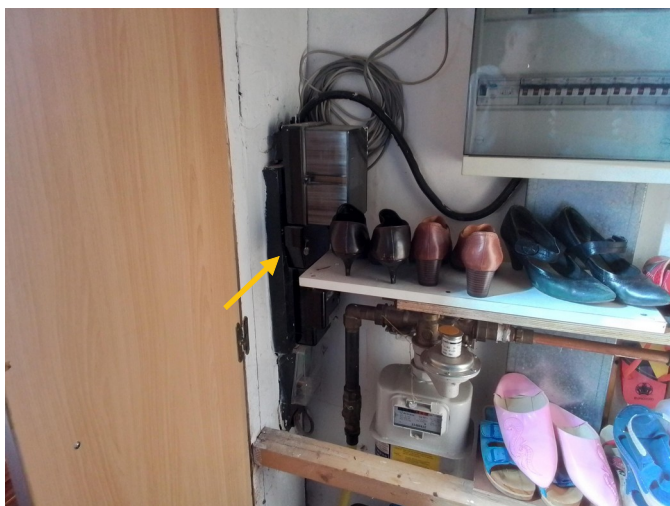
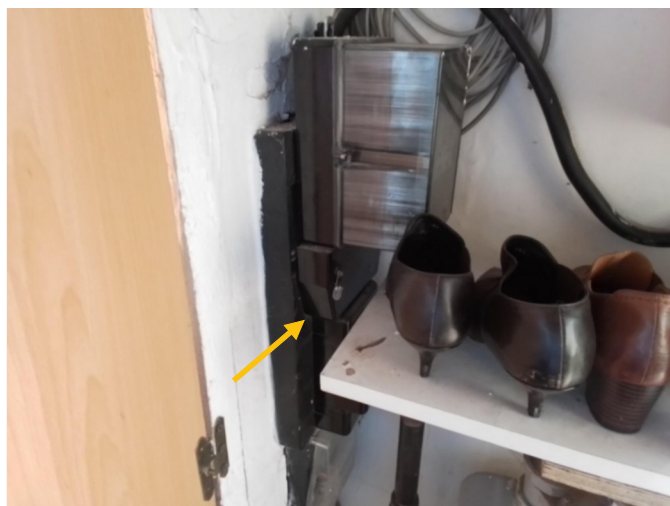
Het asbestmateriaal valt onder de mijlpaal van 2040.

Eindbeoordeling materiaalrisico	Zeer laag materiaalrisico en/of zeer lage kans op vezelvrijgave
---------------------------------	---

Gebondenheid	Categorie 1: hechtgebonden in oorsprong
Asbestsoort (vezeltype)	Crocidoliet aanwezig
Asbestconcentratie	Laag (< 50%)
Afschermingsgraad van het gehele materiaal	Stootvaste afscherming of omkasting
Toestand van het materiaal	Onbeschadigd, niet verweerd

Beschrijving	Zekeringskast
Omgeving	Binnen
Primaire drager	Communicatie en elektrische infrastructuur en uitrusting
Asbestmateriaal	Plaat, paneel, tablet - Type Bakeliet
Bindmiddel van asbestmateriaal	Kunststof of -hars
Gebondenheid op basis van bindmiddel	Hecht
Hoeveelheid (oppervlakte - dikte - aantal)	• 0,20 m ² - 1,00 cm - 1 stuk
Totaal volume	0,002 m ³
Eenvoudig bereikbaar	Ja
Bevestigingswijze	• Geschroefd
Identificatiemethode	Vaststelling zonder monsternamen

Zorgvuldig beheren

- Zorg voor een veilig beheer. Vermijd het beschadigen van het asbestmateriaal. Controleer de toestand jaarlijks op wijzigingen.

- Eenvoudige handelingen: mag via doe-het-zelf of door werknemer(s) met opleidingsattest eenvoudige handelingen
Eenvoudige handeling. Het materiaal dient in zijn geheel te worden verwijderd zonder deze te beschadigen.

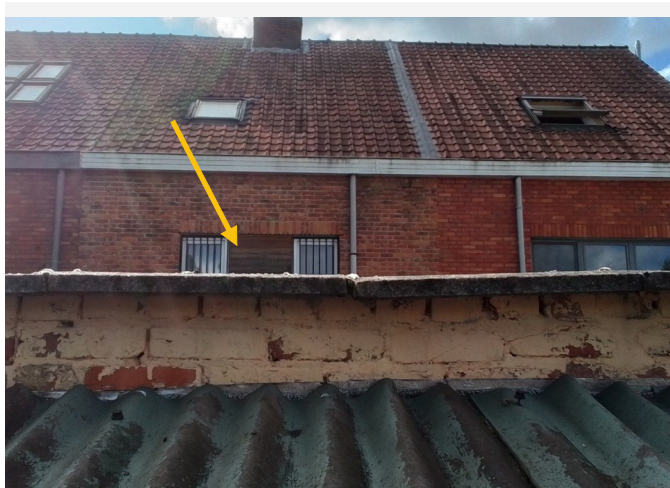
Situeringfoto

Permanente beperking

Reden: Het te onderzoeken materiaal situeert zich hoger dan 3,50 m te rekenen vanaf een veilige ondergrond

Uitleg van de asbestdeskundige: Geen mogelijkheid tot het inspecteren van de roofing. De ladder kan niet veilig geplaatst worden en voor de ramen zit tralies.

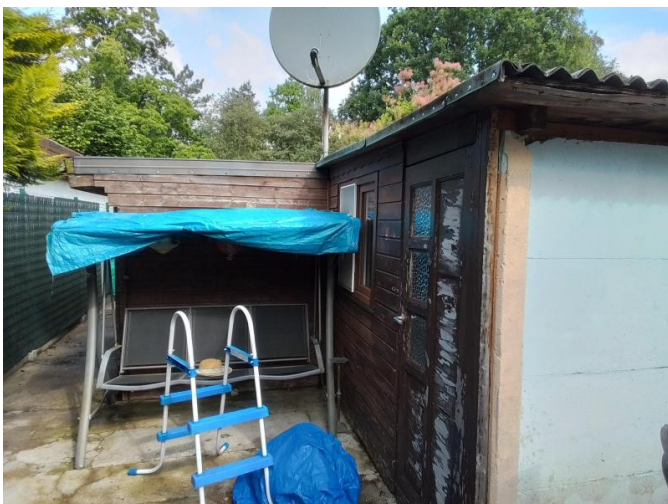
Vrije foto

In de constructie is geen asbesthoudend materiaal aangetroffen, visueel erkend door ervaring deskundige.

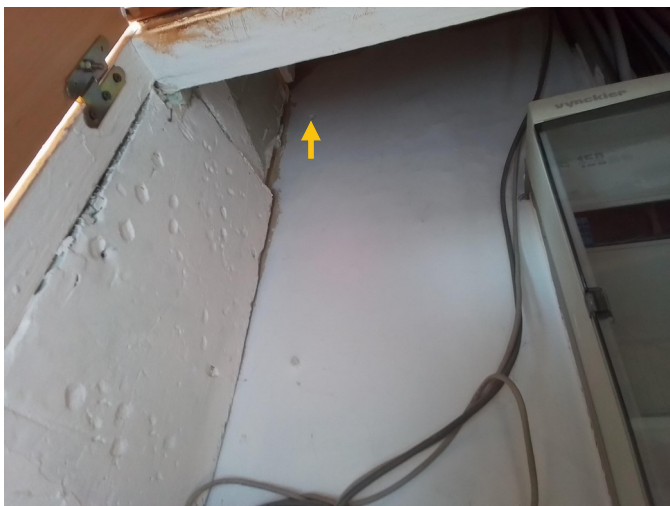
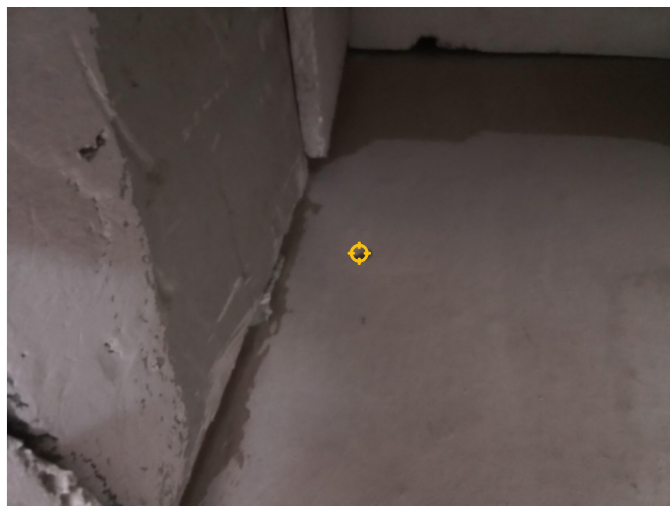
Geen asbest

#	Type	Referentie	Resultaat
5.1	Mengmonster	MM01	Geen asbest

Beschrijving	Pleisterwerk wanden
Omgeving	Binnen
Primaire drager	Binnenwand
