Asbestinventarisatetest

Tuinwijkstraat 2, 9130 Beveren

Attestnummer : 20240516-000405.000

Uitgegeven op : 16.05.2024

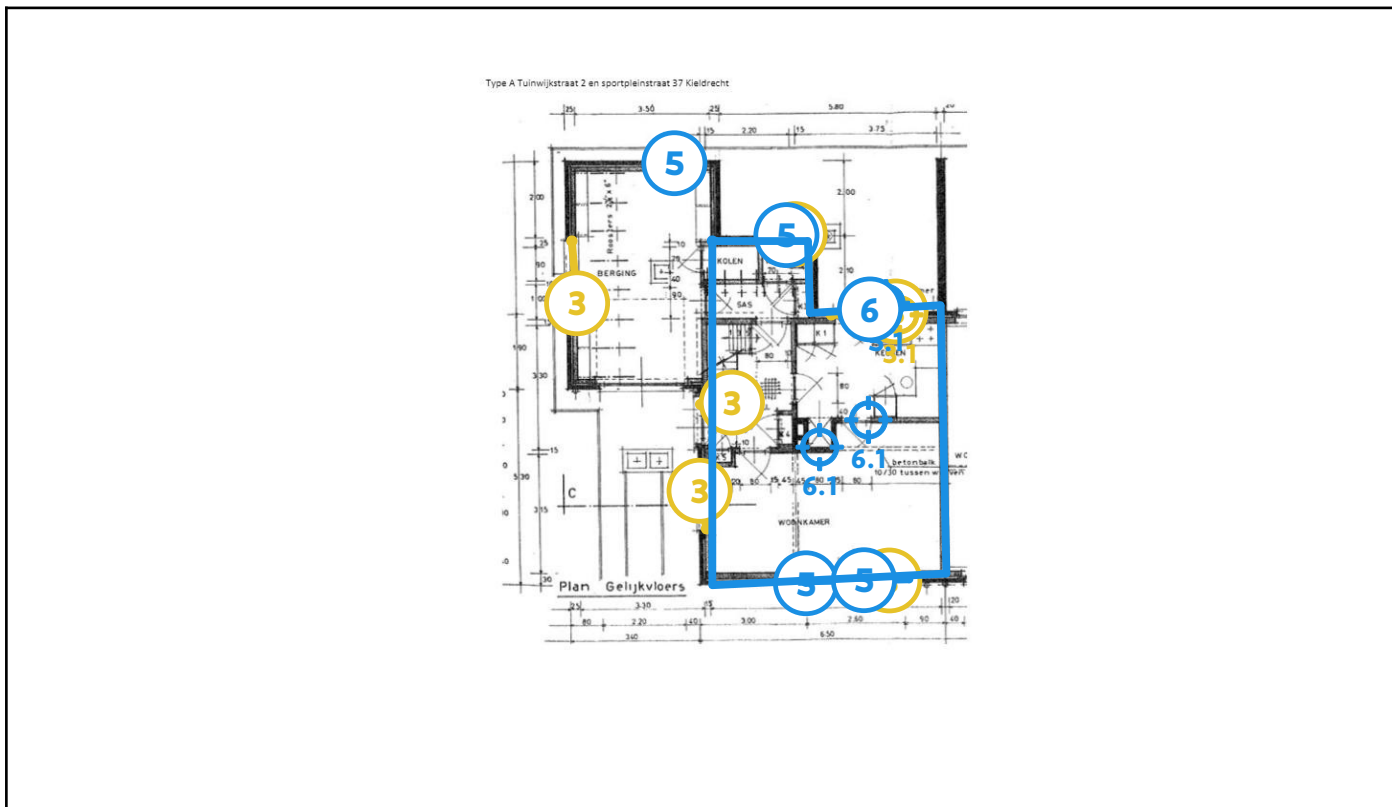
Plan 1.1: Kieldrecht type A gelijkvloers

Beschrijving	Type	Actie
3. vensterbanken en aantrede trap	Asbestmateriaal	Zorgvuldig beheren
3.1 Code: M01	Puntmonster	-
5. Glasalplaten gevels en achterdeur	Geen asbest	-
5.1 Code: M03	Puntmonster	-
6. stukwerk mengstaal gehele woning	Geen asbest	-
6.1 Code: M02	Mengmonster	-

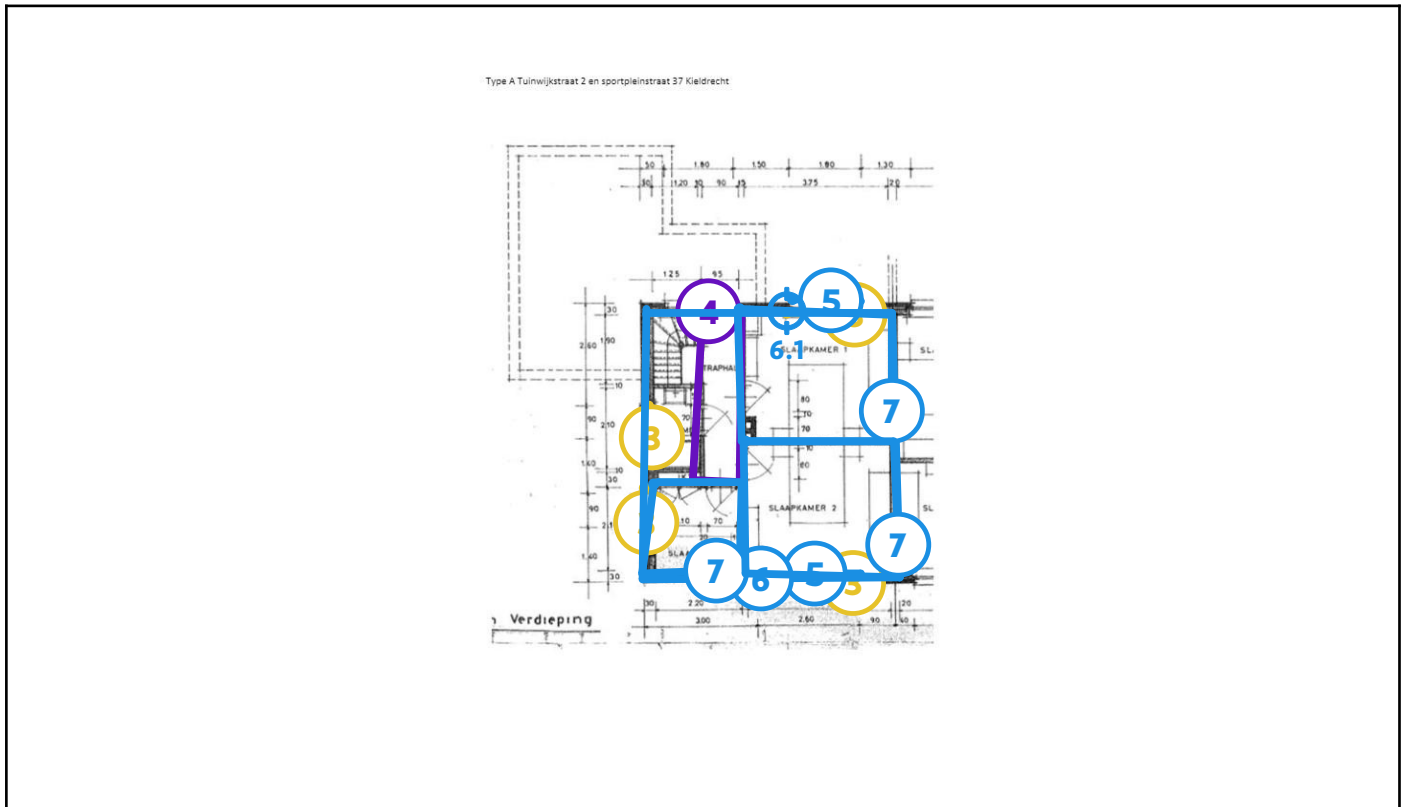
Plan 1.2: Kieldrecht type A verdieping

Beschrijving	Type	Actie
3. vensterbanken en aantrede trap	Asbestmateriaal	Zorgvuldig beheren
4. vloerzeil hal boven	Advies	-
5. Glasalplaten gevels en achterdeur	Geen asbest	-
6. stukwerk mengstaal gehele woning	Geen asbest	-
6.1 Code: M02	Mengmonster	-
7. zeiltegels	Geen asbest	-

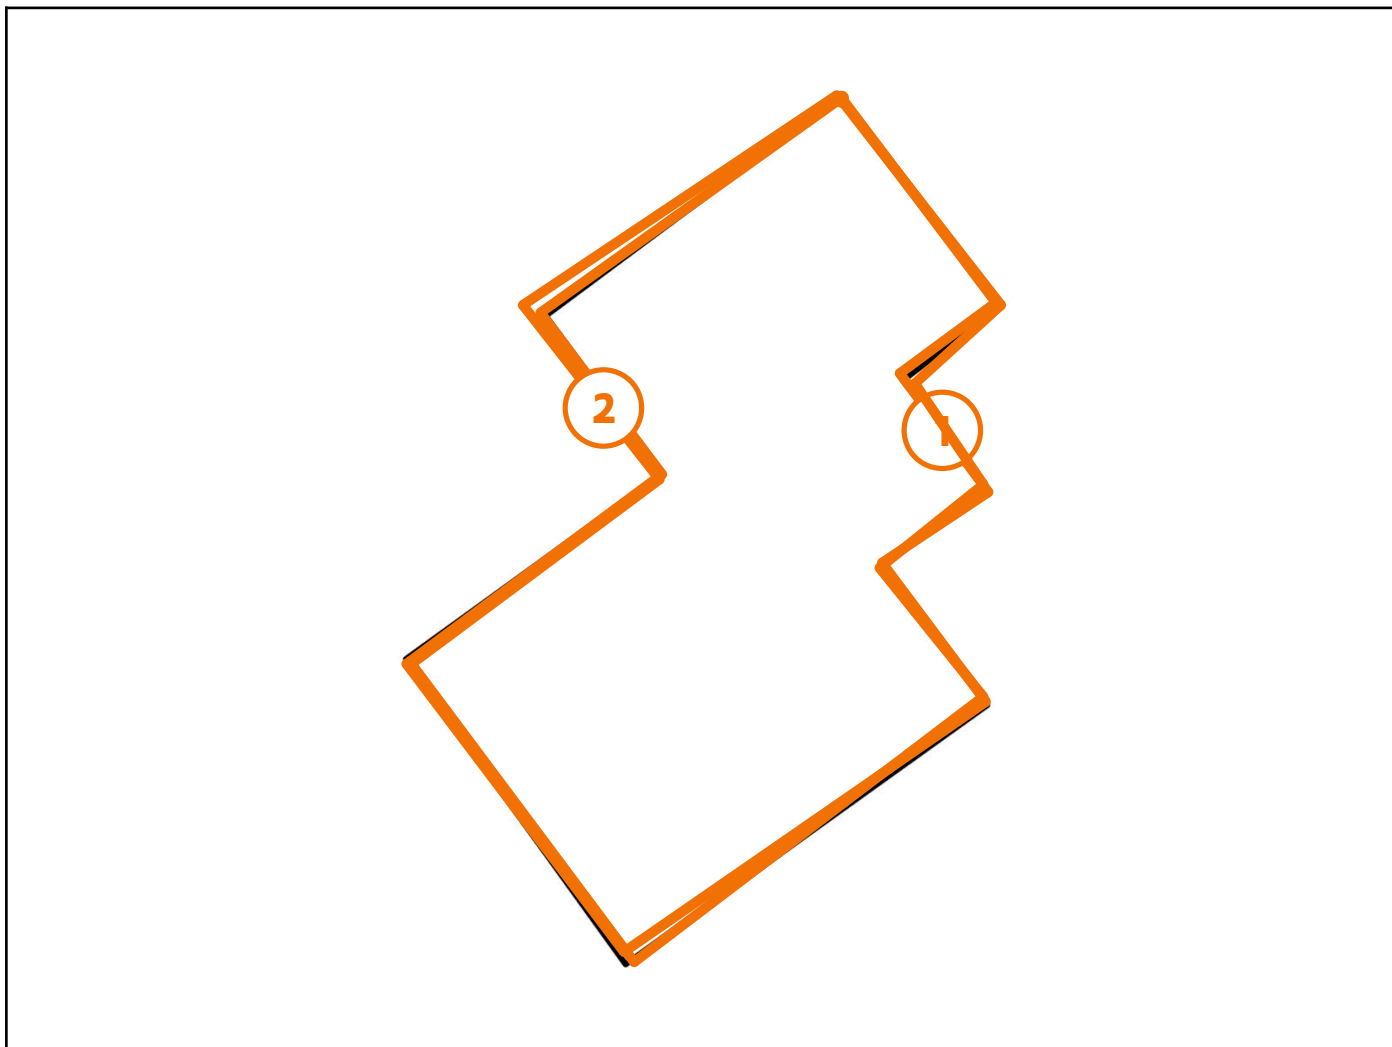
Plan 1.3: Hoofdgebouw plan

Beschrijving	Type	Actie
1. Asbest cement dakbedekking	Asbestmateriaal	Verwijderen
2. Onderdak in menuiserie	Asbestmateriaal	Verwijderen

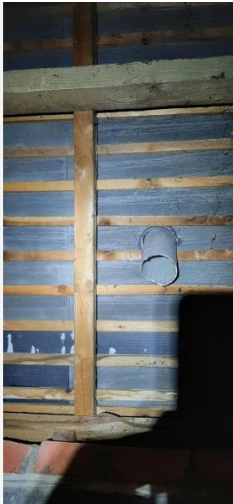
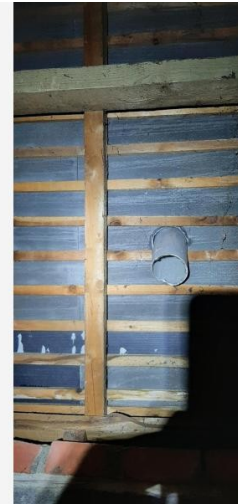
Het asbestmateriaal valt onder de mijlpaal van 2040.

niet in boren/slijpen/zagen...

Eindbeoordeling materiaalrisico	Verhoogd materiaalrisico en/of verhoogde kans op vezelvrijgave
---------------------------------	--

Gebondenheid	Categorie 1: hechtgebonden in oorsprong
Asbestsoort (vezeltype)	Crocidoliet aanwezig
Asbestconcentratie	Laag (< 50%)
Afschermingsgraad van het gehele materiaal	Geheel of deels (ook) vrij aan de binnenlucht
Toestand van het materiaal	Licht beschadigd, licht verweerd. Intact materiaal type Pical – asbestboard of categorie III 'gebondenheid'

Beschrijving	Onderdak in menuiseriet
Omgeving	Binnen
Primaire drager	Schuin dak
Asbestmateriaal	Plaat, paneel, tablet - Type Menuiserite
Bindmiddel van asbestmateriaal	Cement
Gebondenheid op basis van bindmiddel	Hecht
Hoeveelheid (oppervlakte - dikte - aantal)	• 65,00 m ² - 0,50 cm - 1 stuk
Totaal volume	0,325 m ³

Verwijderen

- Zorg voor een veilig beheer. Vermijd het beschadigen van het asbestmateriaal. Controleer de toestand jaarlijks op wijzigingen.

- Eenvoudige handelingen: mag via doe-het-zelf of door werknemer(s) met opleidingsattest eenvoudige handelingen afvoeren in geijkte verpakking naar een erkend verwerker of containerpark, draag admebescherming P3 en stofpakken

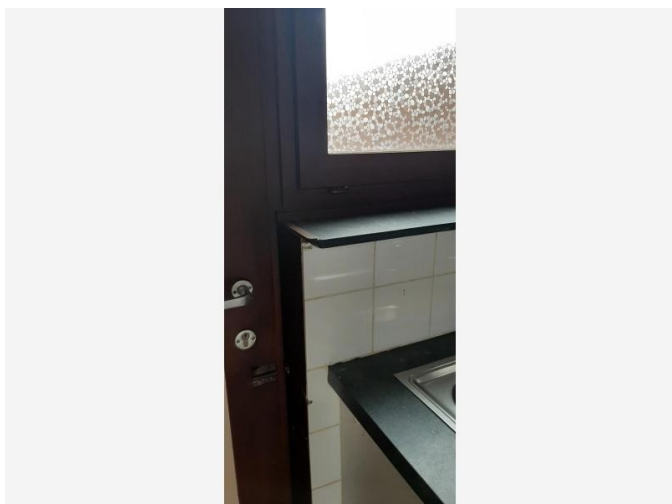
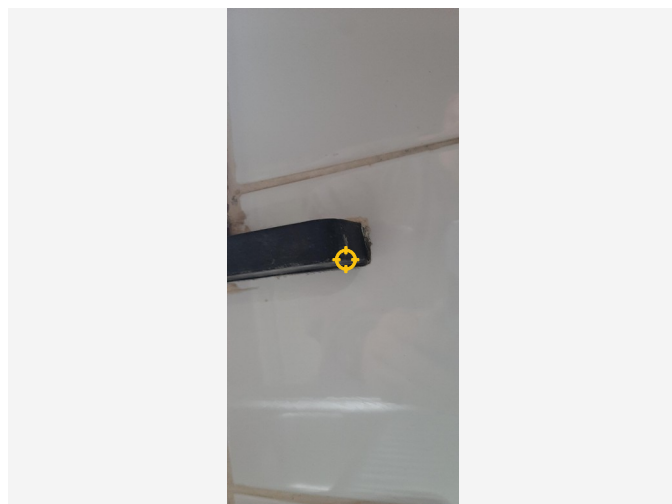
Het asbestmateriaal valt onder de mijlpaal van 2040.

Eindbeoordeling materiaalrisico	Laag materiaalrisico en/of verlaagde kans op vezelvrijgave
---------------------------------	--

Gebondenheid	Categorie 1: hechtgebonden in oorsprong
Asbestsoort (vezeltype)	Crocidoliet aanwezig
Asbestconcentratie	Laag (< 50%)
Afschermingsgraad van het gehele materiaal	Geheel of deels (ook) vrij aan de binnenlucht
Toestand van het materiaal	Onbeschadigd, niet verweerd

#	Type	Referentie	Resultaat
3.1	Puntmonster	M01	Crocidoliet, Chrysotiel

Beschrijving	vensterbanken en aantrede trap
Omgeving	Binnen
Primaire drager	vensterbank
Asbestmateriaal	Plaat, paneel, tablet - Type Massal
Bindmiddel van asbestmateriaal	Kunststof of -hars
Gebondenheid op basis van bindmiddel	Hecht
Hoeveelheid (gewicht - aantal)	• 30,00 kg - 1 stuk

Zorgvuldig beheren

- Zorg voor een veilig beheer. Vermijd het beschadigen van het asbestmateriaal. Controleer de toestand jaarlijks op wijzigingen.

- Eenvoudige handelingen: mag via doe-het-zelf of door werknemer(s) met opleidingsattest eenvoudige handelingen
niet in boren, slijpen, hakken, schuren
verwijderen met aangepaste kledij : adembescherming P3 en wegwerpoverall + handschoenen
alle afval afvoeren naar een erkend verwerker of containerpark in de voorzien verpakkingen

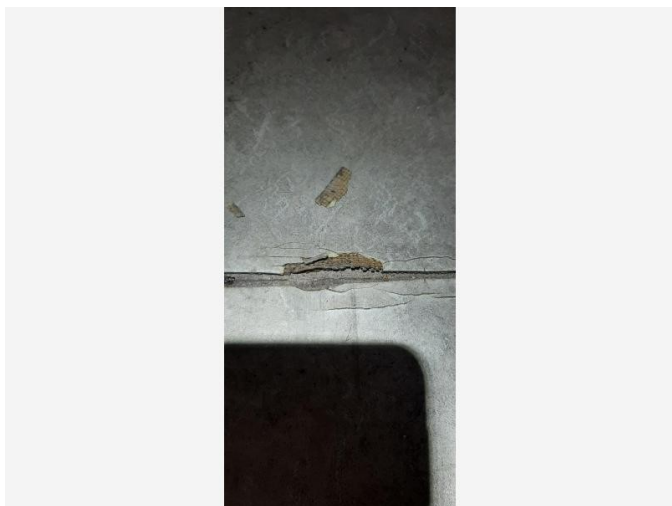
jute onderstructuur : geen asbest!, enkel de nachthal boven!

Identificatiemethode	Vaststelling & expertise (niet-asbestverdacht)
Primaire drager	Vloer
(Asbest)materiaal	Prefab - afwerking - Vloerzeil
Bindmiddel	Kunststof of -hars
Gebondenheid bindmiddel	Hecht

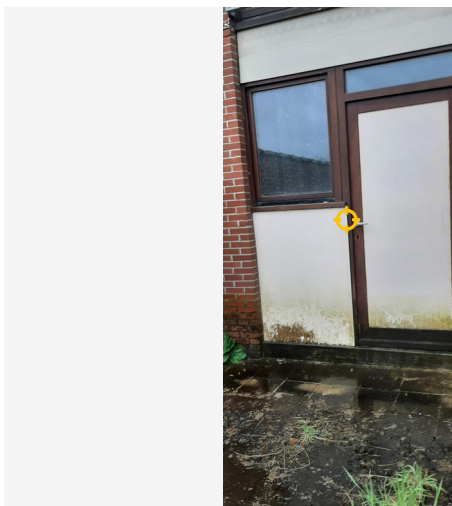
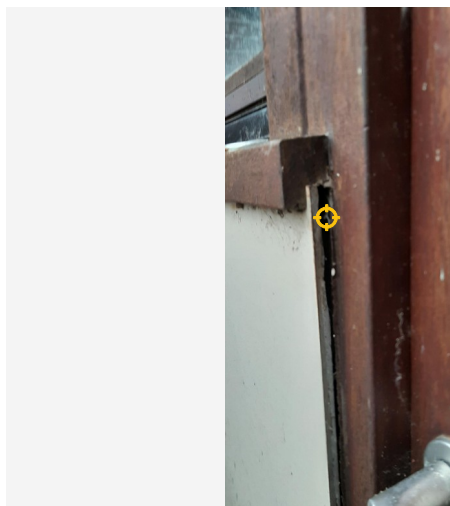
Geen asbest

#	Type	Referentie	Resultaat
5.1	Puntmonster	M03	Geen asbest

Beschrijving	Glasalplaten gevels en achterdeur
Omgeving	Buiten
Primaire drager	Wand buitenschil

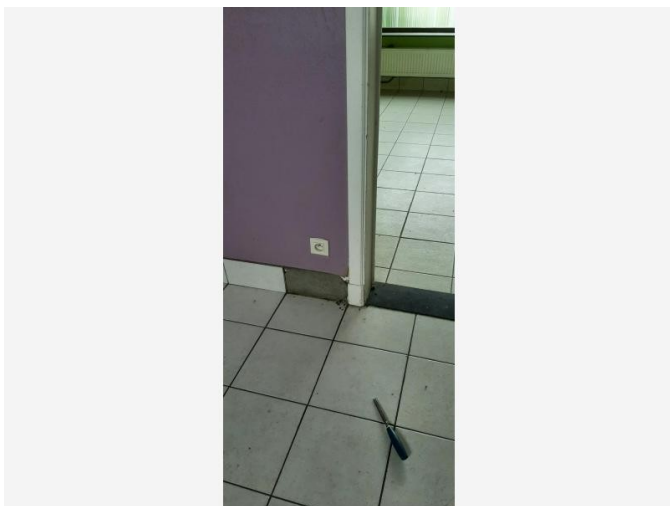
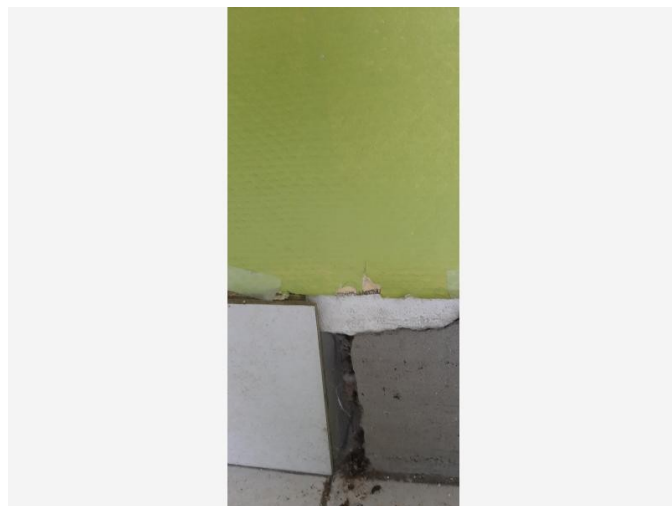
Geen asbest

#	Type	Referentie	Resultaat
6.1	Mengmonster	M02	Geen asbest

Beschrijving	stukwerk mengstaal gehele woning
Omgeving	Binnen
Primaire drager	Binnenwand

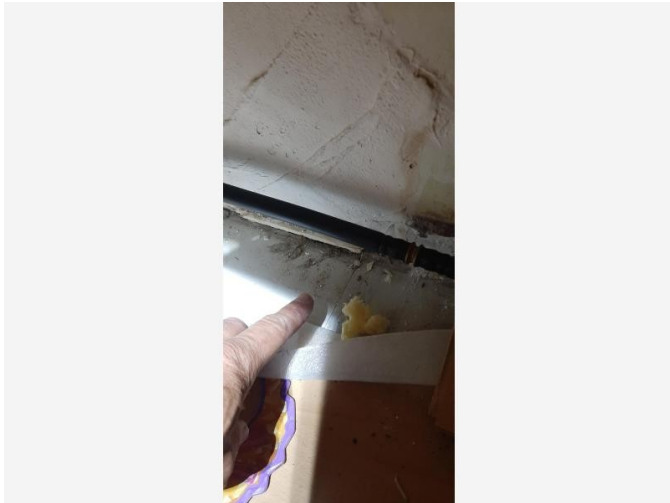
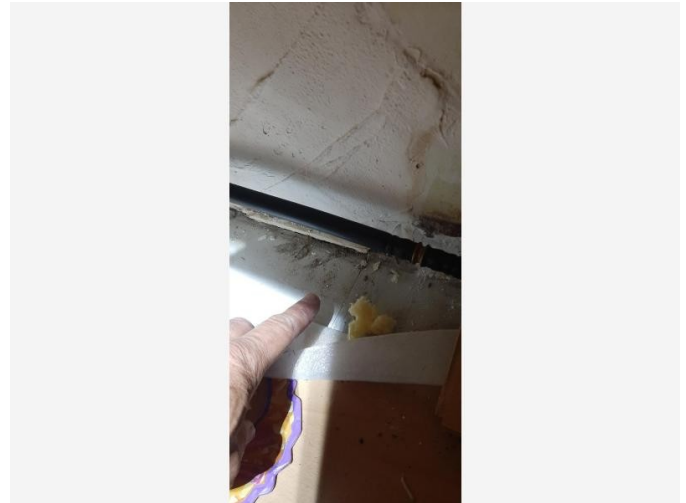
Geen asbest

Beschrijving	zeiltegels
Omgeving	Binnen
Primaire drager	Vloer
Bindmiddel van materiaal	Kunststof of -hars
Gebondenheid op basis van bindmiddel	Hecht
Hoeveelheid (oppervlakte - aantal)	• 40,00 m ² - 1 stuk
Totale oppervlakte	40,00 m ²

Identificatiemethode	Vaststelling zonder monstername
Destructieve handeling voor identificatie	Nee
Opmerking	idem als sportpleinstr 37, daar werd geen asbest aangetroffen in labo analyse
