Asbestinventarisatetest

Tuinwijkstraat 27, 9130 Beveren

Attestnummer : 20240516-000402.000

Niet-asbestveilig

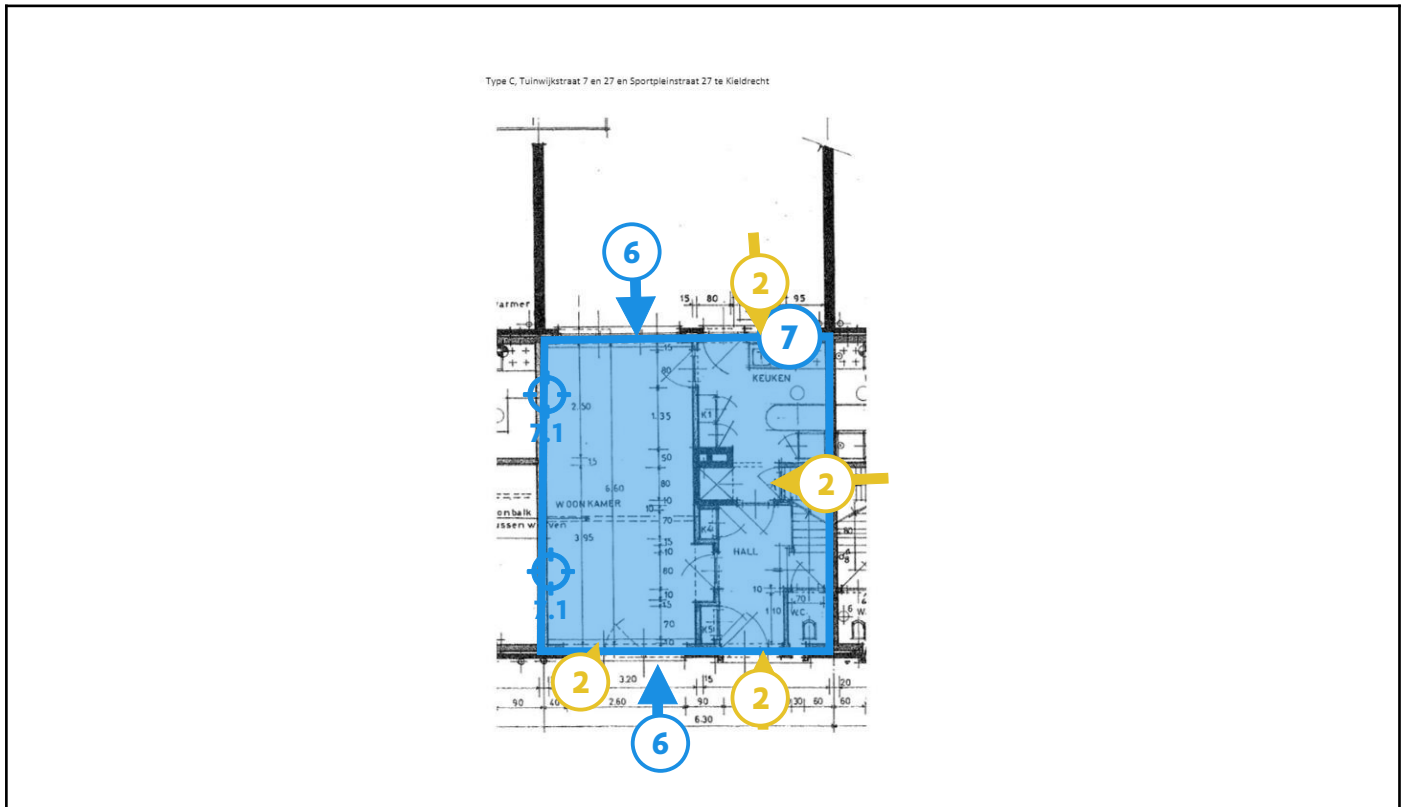
Plan 1.1: Kieldrecht type C gelijkvloers

Beschrijving	Type	Actie
2. vensterbanken en aantrede trap	Asbestmateriaal	Zorgvuldig beheren
6. glasal platen gevels en bijgebouw	Geen asbest	-
7. stukwerk mengstaal gehele woning	Geen asbest	-
7.1 Code: M01	Mengmonster	-

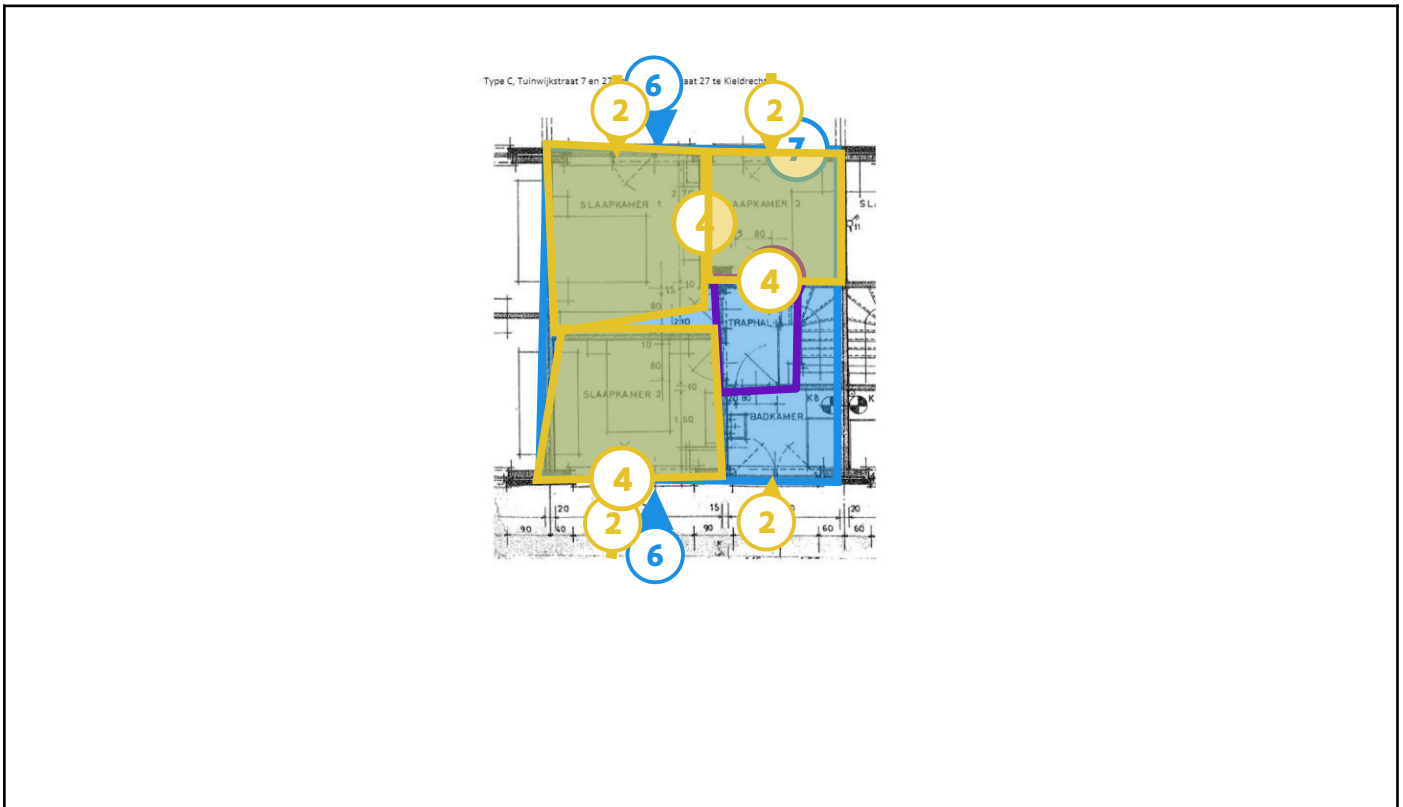
Plan 1.2: Kieldrecht type C verdieping

Beschrijving	Type	Actie
2. vensterbanken en aantrede trap	Asbestmateriaal	Zorgvuldig beheren
4. vloerzeil etage	Asbestmateriaal	Zorgvuldig beheren
5. vloerzeil hal boven géén asbest	Advies	-
6. glasal platen gevels en bijgebouw	Geen asbest	-
7. stuwkwerk mengstaal gehele woning	Geen asbest	-

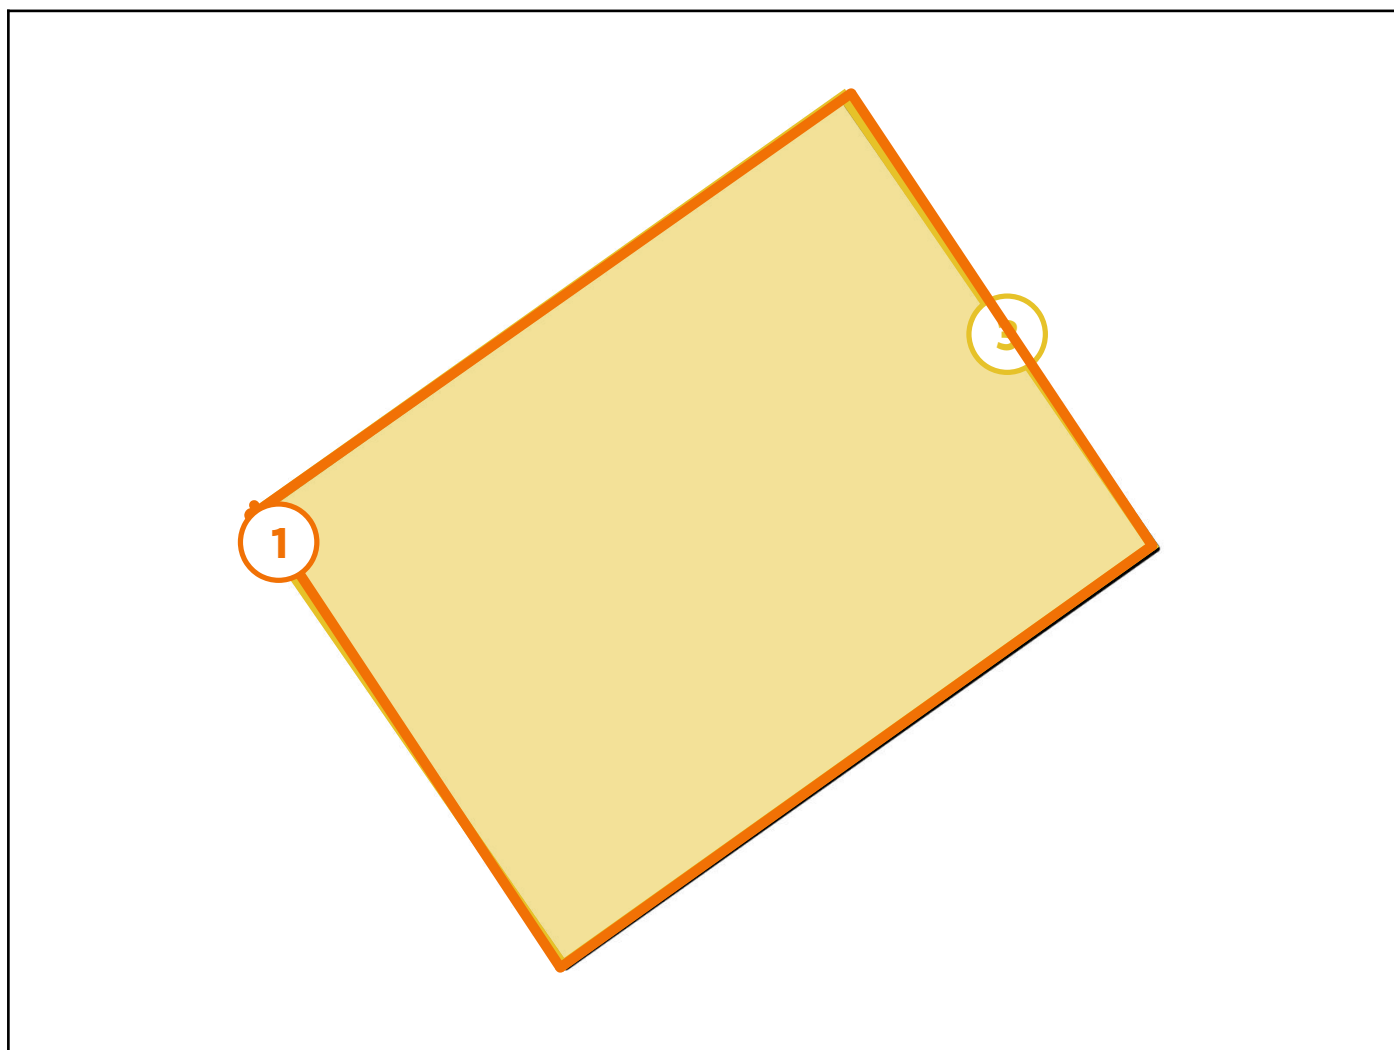
Plan 1.3: Hoofdgebouw dak en zolder

Beschrijving	Type	Actie
1. dak in asbestleien	Asbestmateriaal	Verwijderen
3. Onderdak in menuiserie	Asbestmateriaal	Zorgvuldig beheren

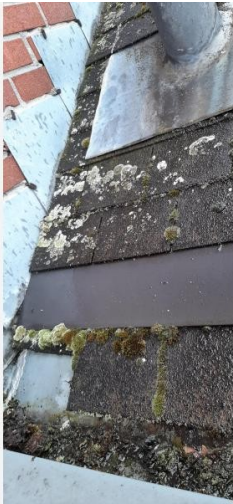
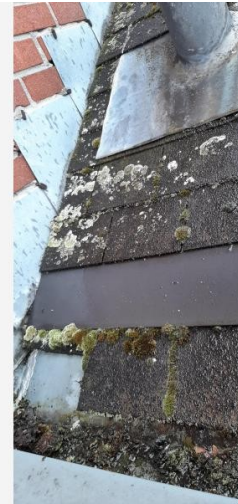
Eindbeoordeling materiaalrisico	Verhoogd materiaalrisico en/of verhoogde kans op vezelvrijgave
---------------------------------	--

Gebondenheid	Categorie 1: hechtgebonden in oorsprong
Asbestsoort (vezeltype)	Crocidoliet aanwezig
Asbestconcentratie	Laag (< 50%)
Afschermingsgraad van het gehele materiaal	Geheel of deels vrij aan de buitenlucht
Toestand van het materiaal	Matig beschadigd, matig verweerd

Beschrijving	dak in asbestleien
Omgeving	Buiten
Primaire drager	Schuin dak
Asbestmateriaal	Dak- en gevelbekleding - Lei, shingle
Bindmiddel van asbestmateriaal	Cement
Gebondenheid op basis van bindmiddel	Hecht
Hoeveelheid (oppervlakte - aantal)	• 60,00 m ² - 1 stuk
Totale oppervlakte	60,00 m ²
Eenvoudig bereikbaar	Ja

Het asbestmateriaal valt onder de mijlpaal van 2034.

Verwijderen

- Zorg voor een veilig beheer. Vermijd het beschadigen van het asbestmateriaal. Controleer de toestand jaarlijks op wijzigingen.

- Eenvoudige handelingen: mag via doe-het-zelf of door werknemer(s) met opleidingsattest eenvoudige handelingen
Niet in boren/slijpen/zagen
Afvooeren in de geijkte verpakking naar een erkend verwerker of containerpark
Draag een stofmasker type P3, wegwerp overall en handschoenen

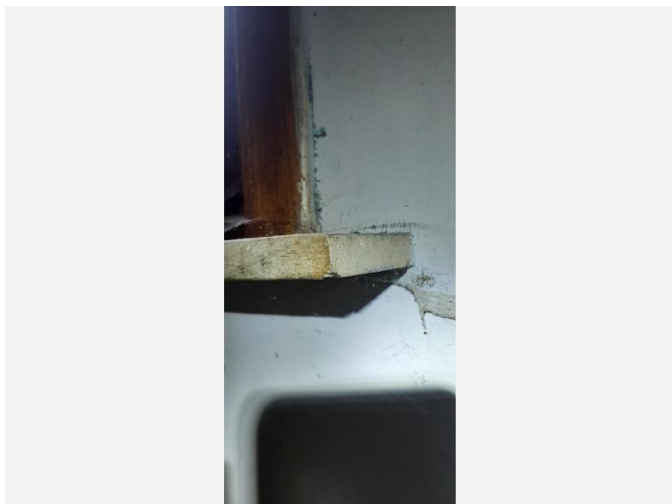
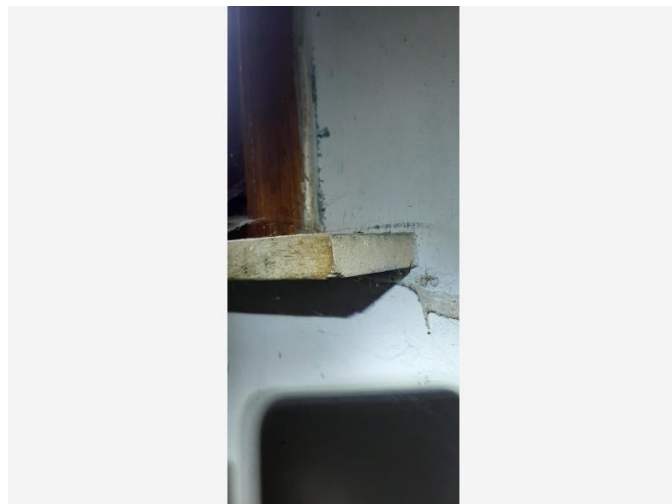
Eindbeoordeling materiaalrisico	Zeer laag materiaalrisico en/of zeer lage kans op vezelvrijgave
---------------------------------	---

Gebondenheid	Categorie 1: hechtgebonden in oorsprong
Asbestsoort (vezeltype)	Alleen chrysotiel
Asbestconcentratie	Laag (< 50%)
Afschermingsgraad van het gehele materiaal	Geheel of deels (ook) vrij aan de binnenlucht
Toestand van het materiaal	Onbeschadigd, niet verweerd

Beschrijving	vensterbanken en aantrede trap
Omgeving	Binnen
Primaire drager	vensterbank en trap
Asbestmateriaal	Plaat, paneel, tablet - Type Massal
Bindmiddel van asbestmateriaal	Cement
Gebondenheid op basis van bindmiddel	Hecht
Hoeveelheid (oppervlakte - dikte - aantal)	• 12,00 m ² - 1,00 cm - 1 stuk
Totaal volume	0,12 m ³

Het asbestmateriaal valt onder de mijlpaal van 2040.

Zorgvuldig beheren

- Zorg voor een veilig beheer. Vermijd het beschadigen van het asbestmateriaal. Controleer de toestand jaarlijks op wijzigingen.

- Eenvoudige handelingen: mag via doe-het-zelf of door werknemer(s) met opleidingsattest eenvoudige handelingen
Niet in boren/slijpen/zagen
Afvoeren in de geijkte verpakking naar een erkend verwerker of containerpark
Draag een stofmasker type P3, wegwerp overall en handschoenen

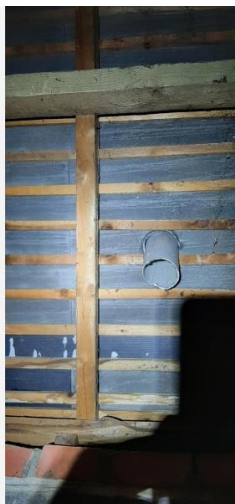
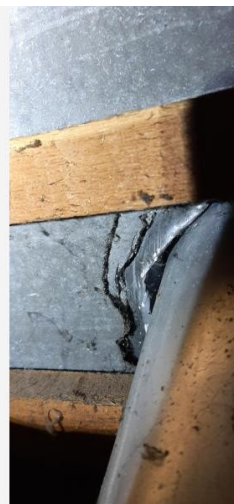
Eindbeoordeling materiaalrisico	Laag materiaalrisico en/of verlaagde kans op vezelvrijgave
---------------------------------	--

Gebondenheid	Categorie 1: hechtgebonden in oorsprong
Asbestsoort (vezeltype)	Crocidoliet aanwezig
Asbestconcentratie	Laag (< 50%)
Afschermingsgraad van het gehele materiaal	Geheel of deels vrij aan de buitenlucht
Toestand van het materiaal	Licht beschadigd, licht verweerd. Intact materiaal type Pical – asbestboard of categorie III 'gebondenheid'

Beschrijving	Onderdak in menuiserie
Omgeving	Binnen
Primaire drager	Schuin dak

Asbestmateriaal	Plaat, paneel, tablet - Type Menuiserie
Bindmiddel van asbestmateriaal	Cement
Gebondenheid op basis van bindmiddel	Hecht
Hoeveelheid (oppervlakte - dikte - aantal)	<ul style="list-style-type: none"> • 60,00 m² - 0,50 cm - 1 stuk
Totaal volume	0,30 m ³
Eenvoudig bereikbaar	Ja
Bevestigingswijze	<ul style="list-style-type: none"> • Geschroefd • Genageld, geniet
Identificatiemethode	Vaststelling zonder monsternamen
Destructieve handeling voor identificatie	Nee

Het asbestmateriaal valt onder de mijlpaal van 2040.

Zorgvuldig beheren

- Zorg voor een veilig beheer. Vermijd het beschadigen van het asbestmateriaal. Controleer de toestand jaarlijks op wijzigingen.

- Eenvoudige handelingen: mag via doe-het-zelf of door werknemer(s) met opleidingsattest eenvoudige handelingen
Niet in boren/slijpen/zagen
Afvooeren in de geijkte verpakking naar een erkend verwerker of containerpark
Draag een stofmasker type P3, wegwerp overall en handschoenen

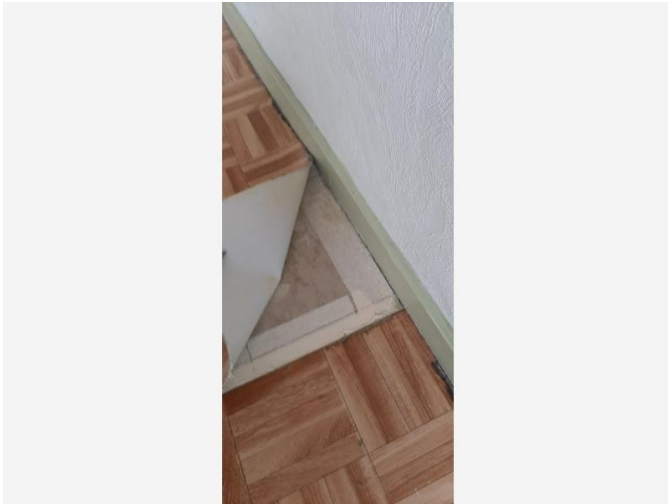
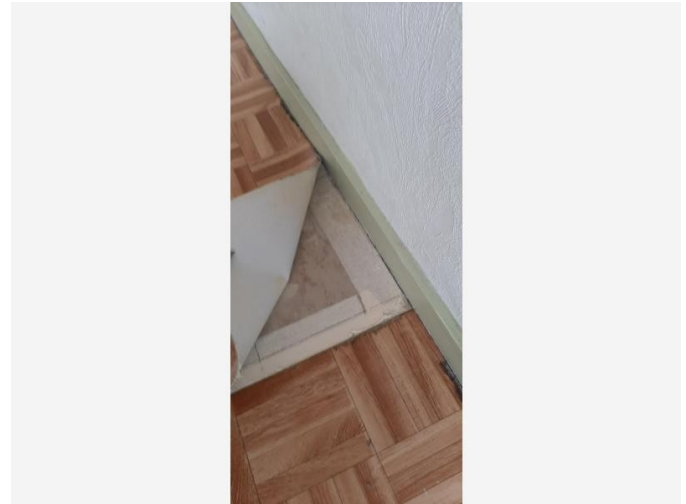
Eindbeoordeling materiaalrisico	Zeer laag materiaalrisico en/of zeer lage kans op vezelvrijgave
---------------------------------	---

Gebondenheid	Categorie 1: hechtgebonden in oorsprong
Asbestsoort (vezeltype)	Alleen chrysotiel
Asbestconcentratie	Laag (< 50%)
Afschermingsgraad van het gehele materiaal	Enkel randen niet afgeschermd maar geen contact met binnenluchtstromen
Toestand van het materiaal	Licht beschadigd, licht verweerd. Intact materiaal type Pical – asbestboard of categorie III 'gebondenheid'

Beschrijving	vloerzeil etage
Omgeving	Binnen
Primaire drager	Vloer
Asbestmateriaal	Prefab - afwerking - Vloerzeil
Bindmiddel van asbestmateriaal	Kunststof of -hars
Gebondenheid op basis van bindmiddel	Hecht
Hoeveelheid (oppervlakte - aantal)	• 18,00 m ² - 1 stuk
Totale oppervlakte	18,00 m ²

Het asbestmateriaal valt onder de mijlpaal van 2040.

Zorgvuldig beheren

- Zorg voor een veilig beheer. Vermijd het beschadigen van het asbestmateriaal. Controleer de toestand jaarlijks op wijzigingen.

- Eenvoudige handelingen: mag via doe-het-zelf of door werknemer(s) met opleidingsattest eenvoudige handelingen
Niet in boren/slijpen/zagen
Afvooeren in de geijkte verpakking naar een erkend verwerker of containerpark
Draag een stofmasker type P3, wegwerp overall en handschoenen

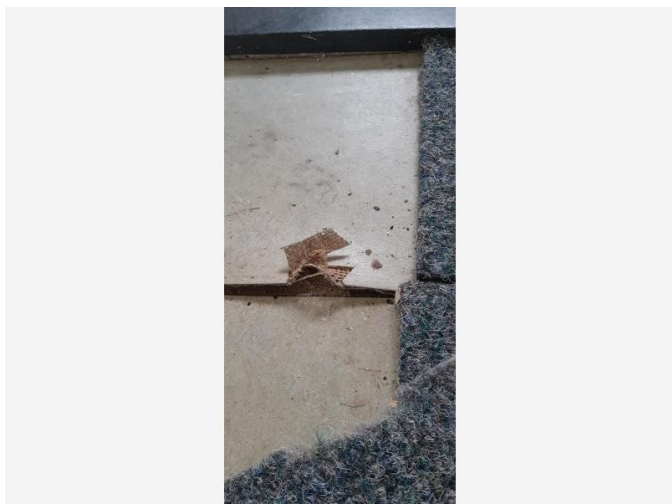
Vrije foto

géén asbest, koord en jute in ondervloer aanwezig

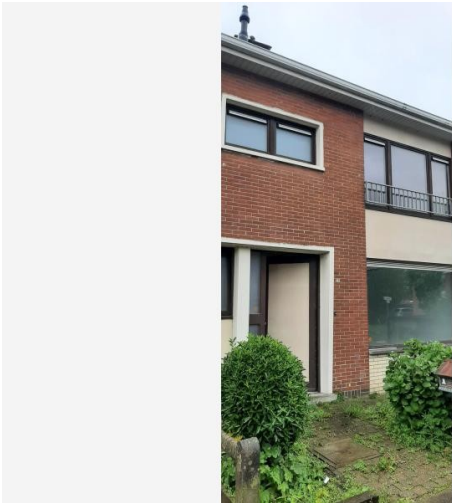
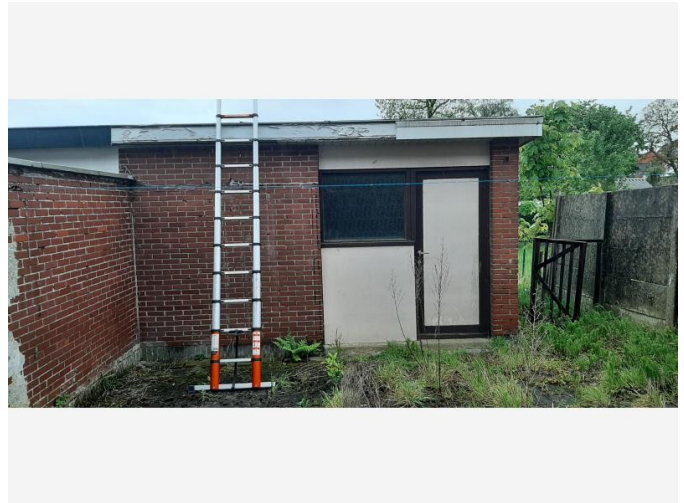
Geen asbest

Beschrijving	glasal platen gevels en bijgebouw
Omgeving	Buiten
Primaire drager	Wand buitenschil
Bindmiddel van materiaal	Cement
Gebondenheid op basis van bindmiddel	Hecht

Hoeveelheid (oppervlakte - dikte - aantal)	• 12,00 m ² - 0,50 cm - 1 stuk
Totaal volume	0,06 m ³
Identificatiemethode	Vaststelling zonder monstername
Destructieve handeling voor identificatie	Nee
Opmerking	labo analyse van andere woning in de straat met exacte zelfde bouwjaar en materiaal (sociale woningen) toont aan dat deze platen géén asbest bevatten)

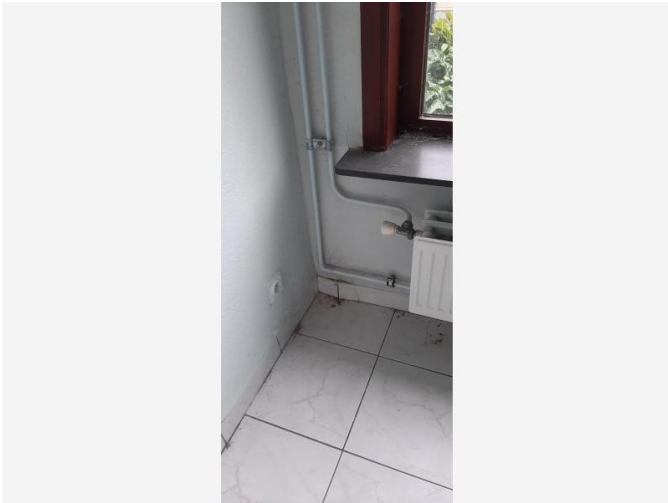
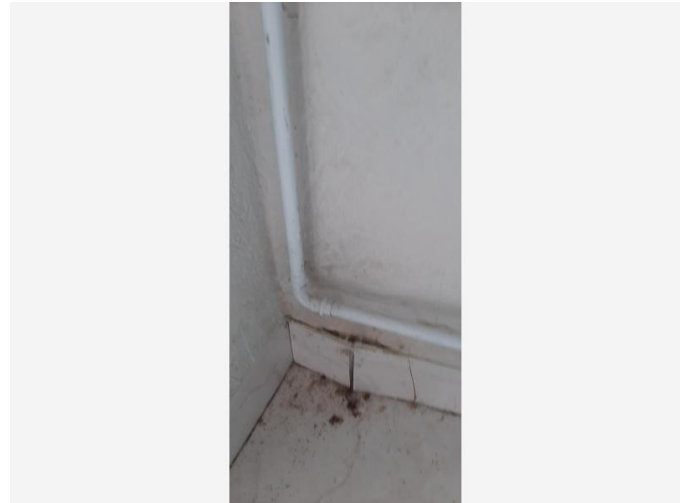
Geen asbest

#	Type	Referentie	Resultaat
7.1	Mengmonster	M01	Geen asbest

Beschrijving	stukwerk mengstaal gehele woning
Omgeving	Binnen
Primaire drager	Binnenwand
