# Asbestinventarisatetest

Sportpleinstraat 27, 9130 Beveren

Attestnummer : 20240516-000400.000

## Zone 1: Hoofdgebouw

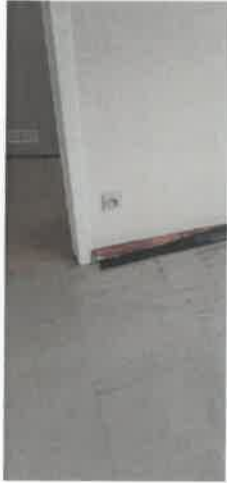
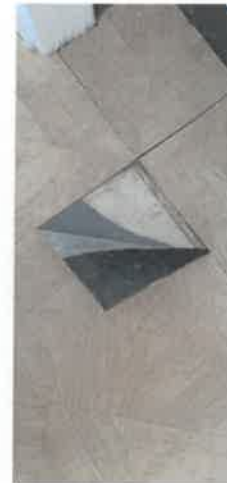
# Fiche 1: tegels met zwarte lijm

indien onderliggend zwarte lijm : deze is tevens asbest houdend!! Bij verwijderen dient de drage ( chape, gietvloer,...) gecontamineerd met lijm ook als asbesthouden afval beshouwd te worden

Eindbeoordeling materiaalrisico	Laag materiaalrisico en/of verlaagde kans op vezelvrijgave
---------------------------------	--

Gebondenheid	Categorie 1: hechtgebonden in oorsprong
Asbestsoort (vezeltype)	Alleen chrysotiel
Asbestconcentratie	Laag (< 50%)
Afschermingsgraad van het gehele materiaal	Geheel of deels vrij aan de buitenlucht
Toestand van het materiaal	Licht beschadigd, licht verweerd. Intact materiaal type Pical – asbestboard of categorie III 'gebondenheid'

Beschrijving	tegels met zwarte lijm
Omgeving	Binnen
Primaire drager	Vloer
Asbestmateriaal	Prefab - afwerking - vloerzeil
Bindmiddel van asbestmateriaal	Kunststof of -hars
Gebondenheid op basis van bindmiddel	Hecht
Hoeveelheid (oppervlakte - aantal)	• 20,00 m <sup>2</sup> - 1 stuk

Zorgvuldig beheren

- Zorg voor een veilig beheer. Vermijd het beschadigen van het asbestmateriaal. Controleer de toestand jaarlijks op wijzigingen.

- Eenvoudige handelingen: mag via doe-het-zelf of door werknemer(s) met opleidingsattest eenvoudige handelingen  
niet in boren/zagen/schuren/kappen  
afvoeren in voorzien verpakking naar containerpark of erkend verwerker  
draag beschermende kledij en een masker P3 tijdens de werken

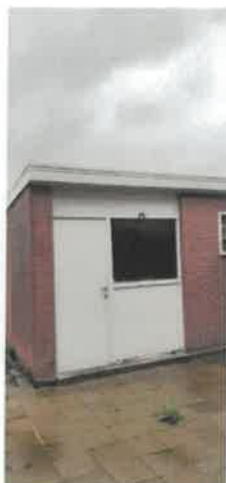
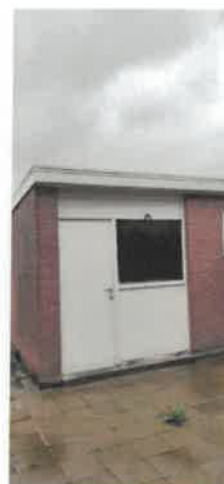
## Fiche 2: roofing dak bijgebouw

Eindbeoordeling materiaalisico	Laag materiaalisico en/of verlaagde kans op vezelvrijgave
Opmerking	roofing in zeer goede staat, lijkt trecht vernieuwd maar geen bewijs van

Gebondenheid	Categorie 1: hechtgebonden in oorsprong
Asbestsoort (vezeltype)	Crocidoliet aanwezig
Asbestconcentratie	Laag (< 50%)
Afschermingsgraad van het gehele materiaal	Geheel of deels vrij aan de buitenlucht
Toestand van het materiaal	Onbeschadigd, niet verweerd

Beschrijving	roofing dak bijgebouw
Omgeving	Buiten
Primaire drager	Plat dak
Asbestmateriaal	Dak- en gevelbekleding - Roofing
Bindmiddel van asbestmateriaal	Bitumen (roofing, teer, asfalt)
Gebondenheid op basis van bindmiddel	Hecht
Hoeveelheid (oppervlakte - aantal)	• 8,00 m <sup>2</sup> - 1 stuk
Totale oppervlakte	8,00 m <sup>2</sup>
Eenvoudig bereikbaar	Ja
Bevestigingswijze	• Verlijmd, ingegoten, versmeerd

Zorgvuldig beheeren

- Zorg voor een veilig beheer. Vermijd het beschadigen van het asbestmateriaal. Controleer de toestand jaarlijks op wijzigingen.

- Eenvoudige handelingen: mag via doe-het-zelf of door werknemer(s) met opleidingsattest eenvoudige handelingen  
zéér hechtgebonden, geen staalname mogelijk dus voorafgaand aan afbraak van de garage evt ene staalname doen om hoge kostprijs uit te sluiten indien niet asbestverdacht.

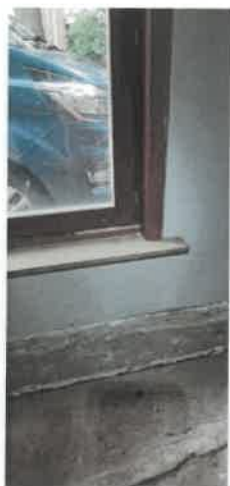
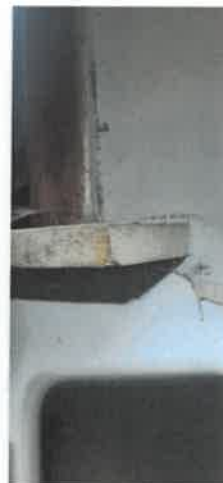
## Fiche 3: massal vensterbanken

boren, slijpen, zagen, schuren in het materiaal

Eindbeoordeling materiaalrisico	Zeer laag materiaalrisico en/of zeer lage kans op vezelvrijgave
---------------------------------	---

Gebondenheid	Categorie 1: hechtgebonden in oorsprong
Asbestsoort (vezeltype)	Alleen chrysotiel
Asbestconcentratie	Laag (< 50%)
Afschermingsgraad van het gehele materiaal	Geheel of deels (ook) vrij aan de binnenlucht
Toestand van het materiaal	Onbeschadigd, niet verweerd

Beschrijving	massal vensterbanken
Omgeving	Binnen
Primaire drager	Wandopening verticaal (raam, deur, ...)
Asbestmateriaal	Plaat, paneel, tablet - Type Massal
Bindmiddel van asbestmateriaal	Cement
Gebondenheid op basis van bindmiddel	Hecht
Hoeveelheid (oppervlakte - dikte - aantal)	• 3,00 m <sup>2</sup> - 1,50 cm - 1 stuk
Totaal volume	0,045 m <sup>3</sup>

Zorgvuldig beheren

- Zorg voor een veilig beheer. Vermijd het beschadigen van het asbestmateriaal. Controleer de toestand jaarlijks op wijzigingen.

- Eenvoudige handelingen: mag via doe-het-zelf of door werknemer(s) met opleidingsattest eenvoudige handelingen verwijderen met aandacht voor beschermende kledij en P3 adembescherming afvoeren in de voorziene zakken of container naar containerpark of erkend verwerker

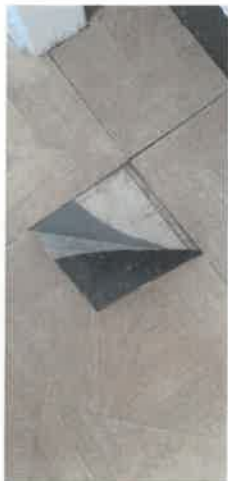
## Fiche 4: vloerzeil 1e verdieping hal

géén asbest aangetroffen na labonalyse, de tegels er onder WEL!!!!

Identificatiemethode	Bewijsdocument
Primaire drager	Vloer
(Asbest)materiaal	Prefab - afwerking - Vloerzeil
Bindmiddel	Kunststof of -hars
Gebondenheid bindmiddel	Hecht

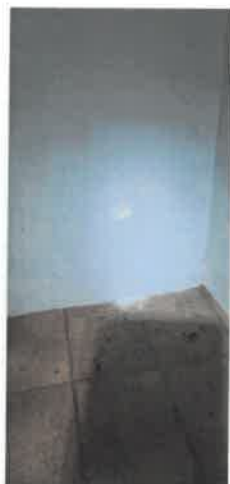
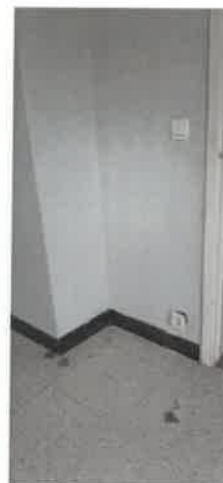
## Fiche 5: stukwerk mengstaal gehele woning

Geen asbest

#	Type	Referentie	Resultaat
5.1	Mengmonster	M02	Geen asbest

Beschrijving	stukwerk mengstaal gehele woning
Omgeving	Binnen
Primaire drager	Binnenwand
