Asbestinventarisatetest

Kieldrechtsebaan 52, 9130 Beveren

Attestnummer : 20240517-000188.000

Uitgegeven op : 17.05.2024

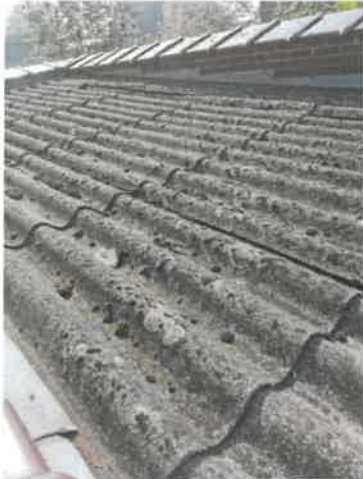
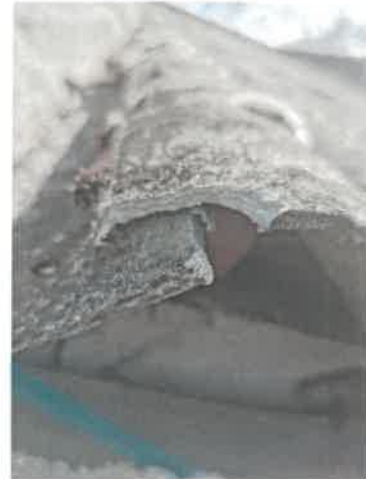
Fiche 1: M06: golfplaten

Eindbeoordeling materiaalrisico	Hoog materiaalrisico en/of hoge kans op vezelvrijgave
---------------------------------	---

Gebondenheid	Categorie 1: hechtgebonden in oorsprong
Asbestsoort (vezeltype)	Crocidoliet aanwezig
Asbestconcentratie	Laag (< 50%)
Afschermingsgraad van het gehele materiaal	Geheel of deels (ook) vrij aan de binnenlucht
Toestand van het materiaal	Matig beschadigd, matig verweerd

#	Type	Referentie	Resultaat
1.1	Puntmonster	M06	Chrysotiel, Crocidoliet

Beschrijving	M06: golfplaten
Omgeving	Grenst aan binnen- en buitenlucht
Primaire drager	Schuin dak
Asbestmateriaal	Dak- en gevelbekleding - Golfplaat
Bindmiddel van asbestmateriaal	Cement
Gebondenheid op basis van bindmiddel	Hecht
Hoeveelheid (oppervlakte - aantal)	• 17,00 m ² - 1 stuk
Totale oppervlakte	17,00 m ²

Dringend verwijderen

- Verwijder dit asbestmateriaal zo snel mogelijk. Volg de toestand goed op.

- Eenvoudige handelingen: mag via doe-het-zelf of door werknemer(s) met opleidingsattest eenvoudige handelingen conform inspectieprotocol

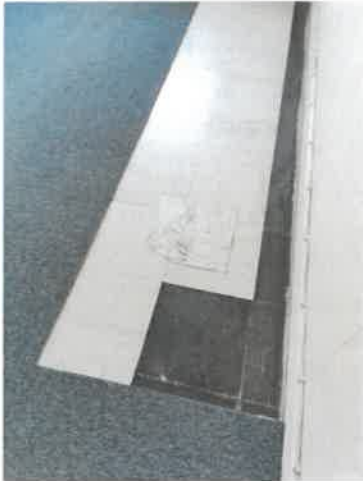
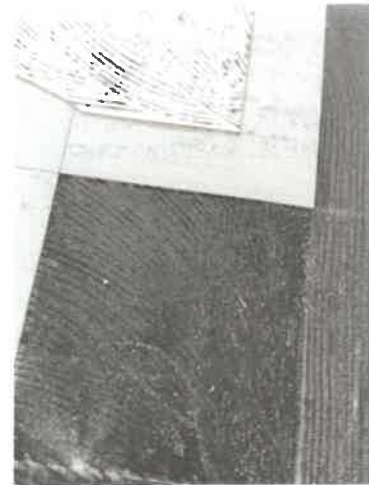
Fiche 2: M05: tegel met zwarte lijm

Eindbeoordeling materiaalrisico	Verhoogd materiaalrisico en/of verhoogde kans op vezelvrijgave
---------------------------------	--

Gebondenheid	Categorie 1: hechtgebonden in oorsprong
Asbestsoort (vezeltype)	Alleen chrysotiel
Asbestconcentratie	Laag (< 50%)
Afschermingsgraad van het gehele materiaal	Geheel of deels (ook) vrij aan binnenluchtstromen
Toestand van het materiaal	Matig beschadigd, matig verweerd

#	Type	Referentie	Resultaat
2.1	Puntmonster	M05	Chrysotiel

Beschrijving	M05: tegel met zwarte lijm
Omgeving	Binnen
Primaire drager	Vloer
Asbestmateriaal	Prefab - afwerking - Tegel
Bindmiddel van asbestmateriaal	Kunststof of -hars
Gebondenheid op basis van bindmiddel	Hecht
Hoeveelheid (oppervlakte - dikte - aantal)	• 32,75 m ² - 0,50 cm - 1 stuk
Totaal volume	0,164 m ³

Verwijderen

- Zorg voor een veilig beheer. Vermijd het beschadigen van het asbestmateriaal. Controleer de toestand jaarlijks op wijzigingen.
- Scherm in afwachting van verwijdering het asbestmateriaal af van luchtstromingen en verstoring: bijvoorbeeld door het te verpakken, te fixeren, af te dekken, signalisatie - afbakening aan te brengen, ...

- Eenvoudige handelingen: enkel door erkend asbestverwijderaar conform inspectieprotocol

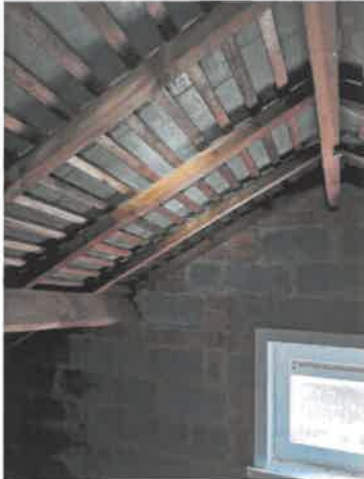
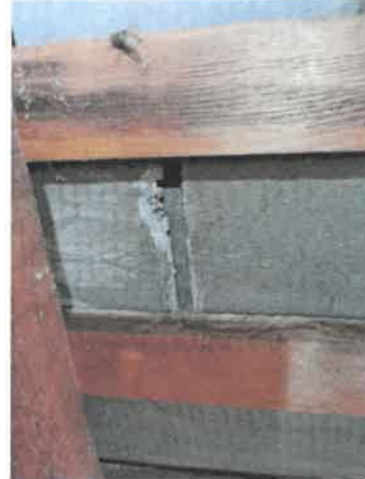
Fiche 3: M07: leien

Eindbeoordeling materiaalrisico	Verhoogd materiaalrisico en/of verhoogde kans op vezelvrijgave
---------------------------------	--

Gebondenheid	Categorie 1: hechtgebonden in oorsprong
Asbestsoort (vezeltype)	Alleen chrysotiel
Asbestconcentratie	Laag (< 50%)
Afschermingsgraad van het gehele materiaal	Geheel of deels (ook) vrij aan de binnenlucht
Toestand van het materiaal	Matig beschadigd, matig verweerd

#	Type	Referentie	Resultaat
3.1	Puntmonster	M07	Chrysotiel

Beschrijving	M07: leien
Omgeving	Grenst aan binnen- en buitenlucht
Primaire drager	Schuin dak
Asbestmateriaal	Dak- en gevelbekleding - Lei, shingle
Bindmiddel van asbestmateriaal	Cement
Gebondenheid op basis van bindmiddel	Hecht
Hoeveelheid (oppervlakte - aantal)	• 74,00 m ² - 1 stuk
Totale oppervlakte	74,00 m ²

Verwijderen

- Zorg voor een veilig beheer. Vermijd het beschadigen van het asbestmateriaal. Controleer de toestand jaarlijks op wijzigingen.

- Eenvoudige handelingen: mag via doe-het-zelf of door werknemer(s) met opleidingsattest eenvoudige handelingen conform inspectieprotocol

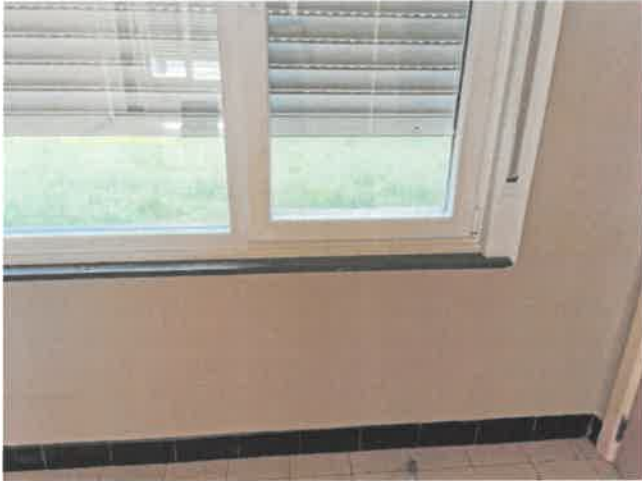
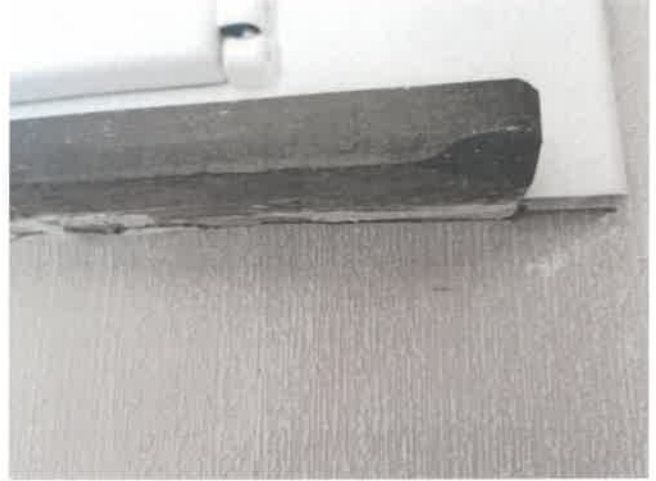
Eindbeoordeling materiaalrisico	Zeer laag materiaalrisico en/of zeer lage kans op vezelvrijgave
---------------------------------	---

Gebondenheid	Categorie 1: hechtgebonden in oorsprong
Asbestsoort (vezeltype)	Alleen chrysotiel
Asbestconcentratie	Laag (< 50%)
Afschermingsgraad van het gehele materiaal	Enkel randen niet afgeschermd maar geen contact met binnenluchtstromen
Toestand van het materiaal	Licht beschadigd, licht verweerd. Intact materiaal type Pical – asbestboard of categorie III 'gebondenheid'

#	Type	Referentie	Resultaat
4.1	Puntmonster	M03	Chrysotiel

Beschrijving	M03: vensterbanken&deurdorpels
Omgeving	Binnen
Primaire drager	Wandopening verticaal (raam, deur, ...)
Asbestmateriaal	vensterbanken
Bindmiddel van asbestmateriaal	Cement
Gebondenheid op basis van bindmiddel	Hecht
Hoeveelheid (gewicht - aantal)	• 60,00 kg - 1 stuk

Zorgvuldig beheren

- Zorg voor een veilig beheer. Vermijd het beschadigen van het asbestmateriaal. Controleer de toestand jaarlijks op wijzigingen.

- Eenvoudige handelingen: mag via doe-het-zelf of door werknemer(s) met opleidingsattest eenvoudige handelingen conform inspectieprotocol

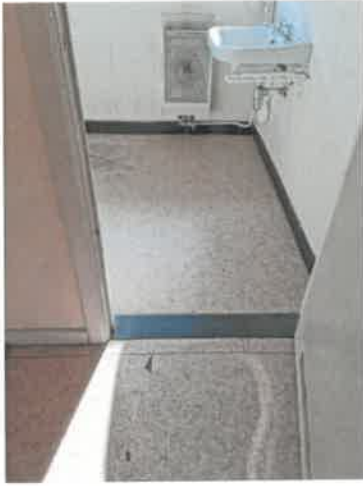
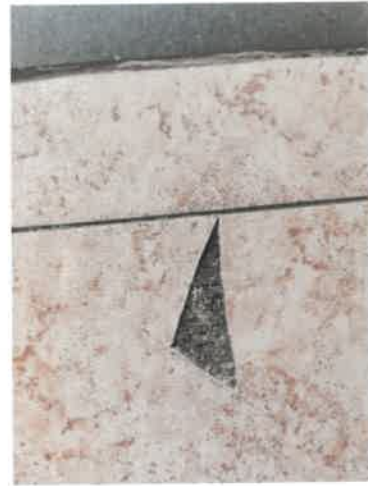
Fiche 5: M08: vinyl

Eindbeoordeling materiaalrisico	Laag materiaalrisico en/of verlaagde kans op vezelvrijgave
---------------------------------	--

Gebondenheid	Categorie 1: hechtgebonden in oorsprong
Asbestsoort (vezeltype)	Alleen chrysotiel
Asbestconcentratie	Laag (< 50%)
Afschermingsgraad van het gehele materiaal	Geheel of deels (ook) vrij aan de binnenlucht
Toestand van het materiaal	Licht beschadigd, licht verveerd. Intact materiaal type Pical – asbestboard of categorie III 'gebondenheid'

#	Type	Referentie	Resultaat
5.1	Puntmonster	M08	Chrysotiel

Beschrijving	M08: vinyl
Omgeving	Binnen
Primaire drager	Vloer
Asbestmateriaal	Prefab - afwerking - vloerzeil
Bindmiddel van asbestmateriaal	Kunststof of -hars
Gebondenheid op basis van bindmiddel	Hecht
Hoeveelheid (oppervlakte - aantal)	• 8,00 m ² - 1 stuk

Zorgvuldig beheren

- Zorg voor een veilig beheer. Vermijd het beschadigen van het asbestmateriaal. Controleer de toestand jaarlijks op wijzigingen.

- Eenvoudige handelingen: enkel door erkend asbestverwijderaar conform inspectieprotocol

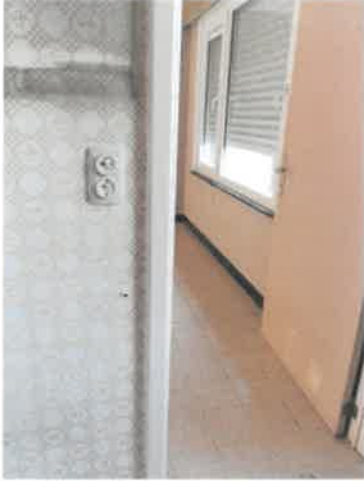
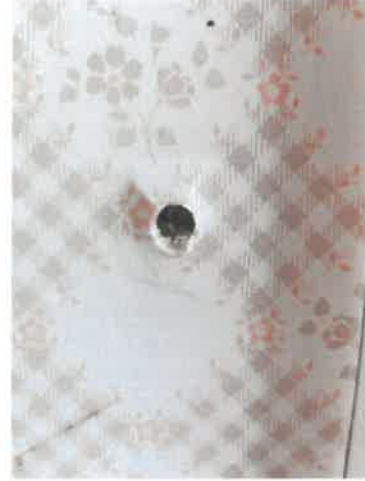
Fiche 6: M01: pleisterwerk muren

Geen asbest

#	Type	Referentie	Resultaat
6.1	Mengmonster	M01	Geen asbest

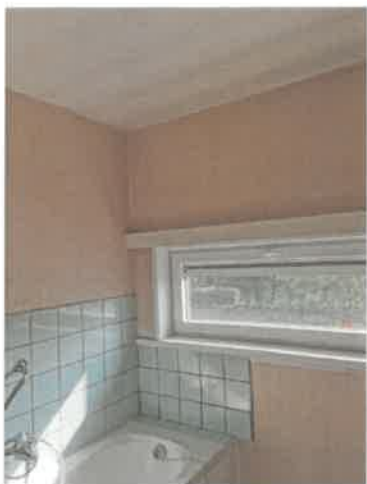
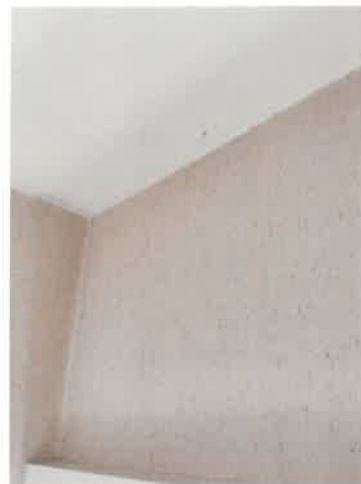
Fiche 7: M02: pleisterwerk plafond

Geen asbest

#	Type	Referentie	Resultaat
7.1	Mengmonster	M02	Geen asbest
