Asbestinventarisatetest

Levergem 22, 9120 Beveren

Attestnummer : 20241026-000086.000

Niet-asbestveilig

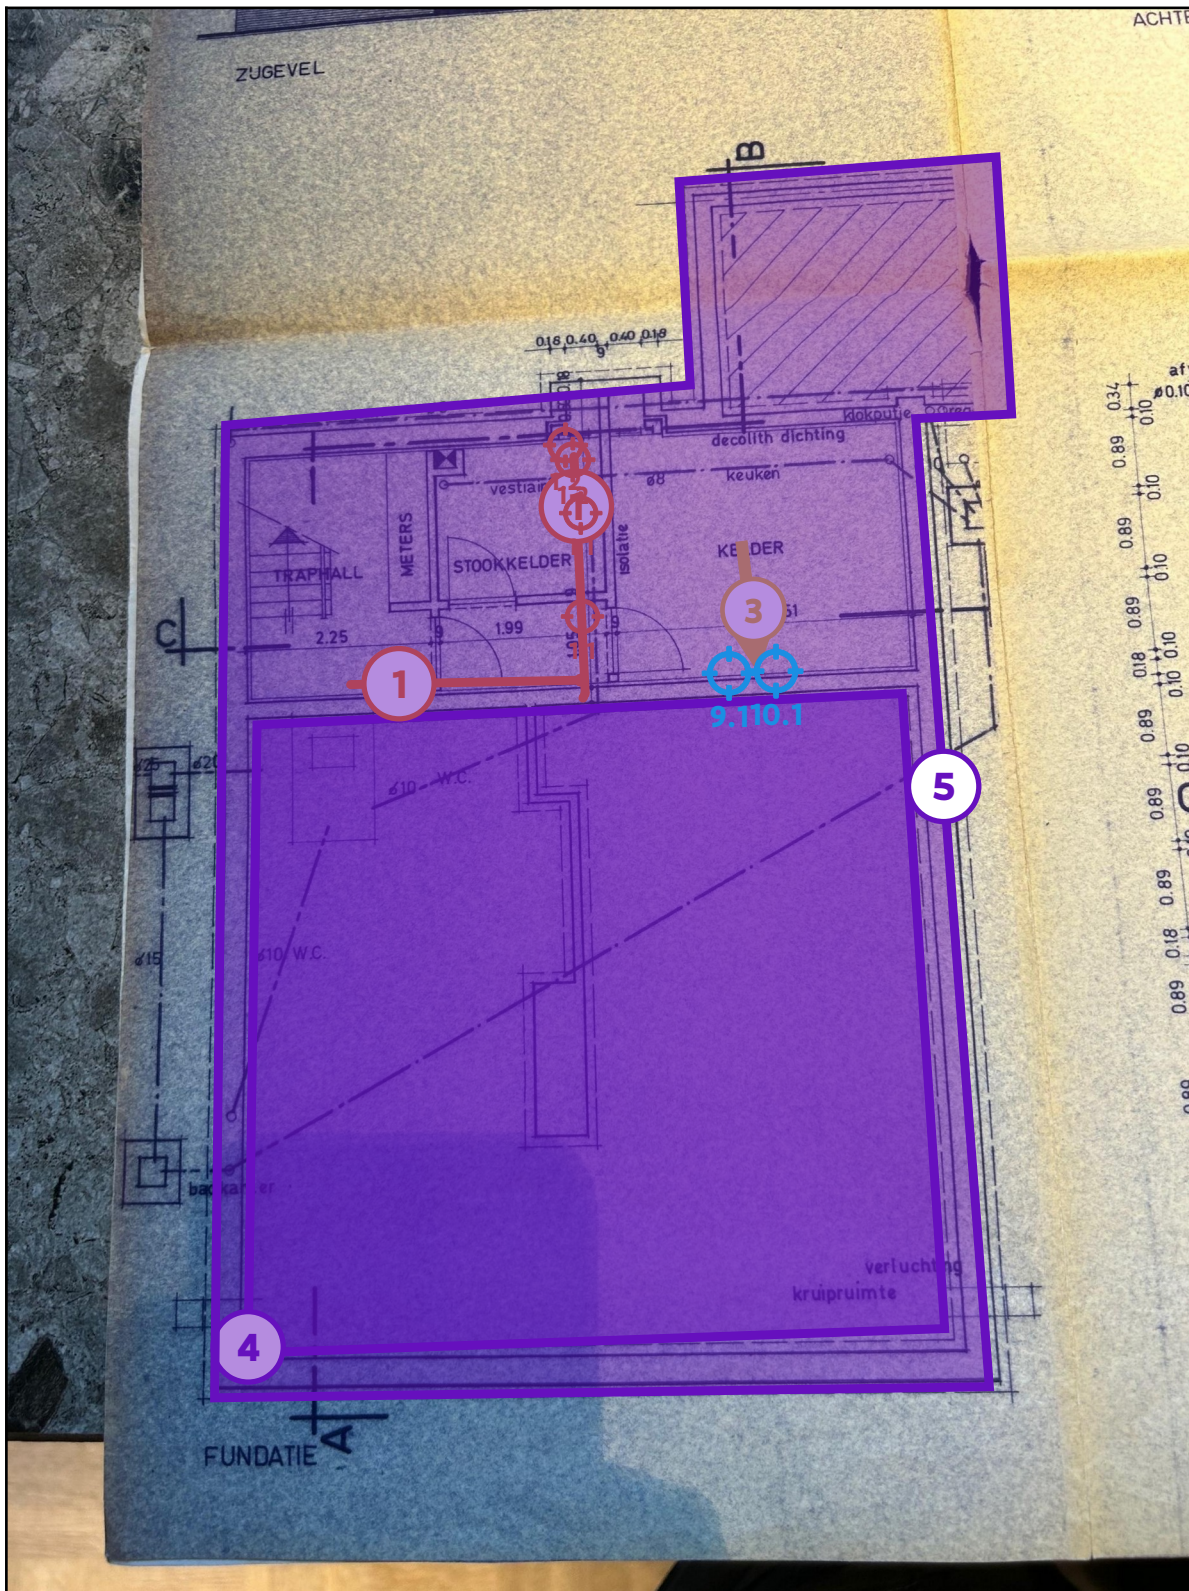
Plan 1.1: Kelder

1. Leidingisolatie CV Kelder	Asbestmateriaal	Verwijderen
1.1 Code: 202410016C (Lengte)	Mengmonster	-
1.2 Code: 202410016D (Bocht)	Mengmonster	-
3. Meterkast in kelder (bakeliet)	Asbestmateriaal	Zorgvuldig beheren
4. Kruipkelder	Beperking	-
5. Ingesloten niet inspecteerbare materialen	Advies	-
9. Pleisterwerk wanden	Geen asbest	-
9.1 Code: 202410016A	Mengmonster	-
10. Pleisterwerk plafond	Geen asbest	-
10.1 Code: 202410016B	Mengmonster	-

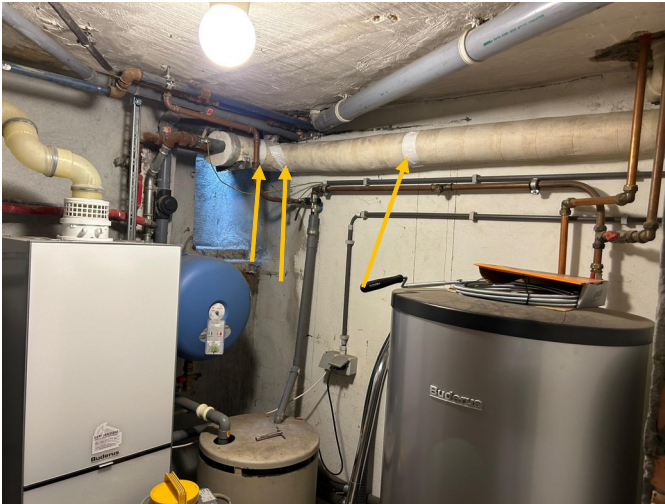
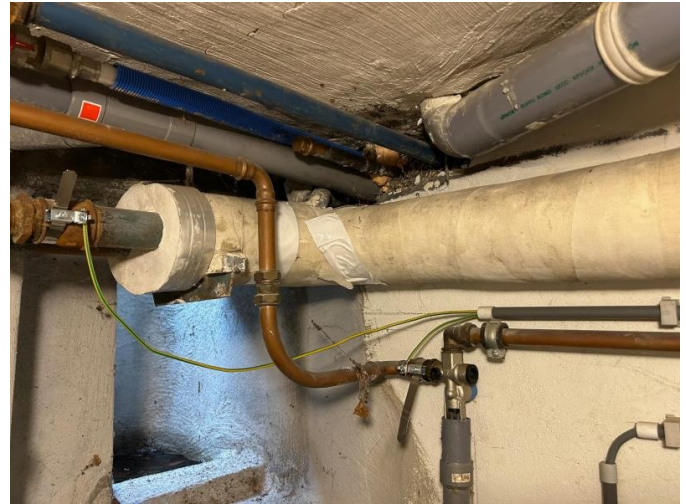
Het asbestmateriaal valt onder de mijlpaal van 2034.

Eindbeoordeling materiaalrisico	Verhoogd materiaalrisico en/of verhoogde kans op vezelvrijgave
---------------------------------	--

Gebondenheid	Categorie 2: niet-hechtgebonden met matrix
Asbestsoort (vezeltype)	Amfibool aanwezig, uitgezonderd crocidoliet
Asbestconcentratie	Laag (< 50%)
Afschermingsgraad van het gehele materiaal	Geheel of deels (ook) vrij aan de binnenlucht
Toestand van het materiaal	Licht beschadigd, licht verweerd. Intact calciumsilicaatmateriaal of categorie III 'gebondenheid'

#	Type	Referentie	Resultaat
1.1	Mengmonster	202410016C (Lengte)	Amosiet, Chrysotiel
1.2	Mengmonster	202410016D (Bocht)	Amosiet, Chrysotiel

Beschrijving	Leidingisolatie CV Kelder
Omgeving	Binnen
Primaire drager	HVAC infrastructuur en uitrusting
Asbestmateriaal	In-situ afwerkingslagen - Thermische isolatie
Bindmiddel van asbestmateriaal	Gips - kalk
Gebondenheid op basis van bindmiddel	Niet-hechtgebonden
Hoeveelheid (lengte - omtrek - dikte - aantal)	<ul style="list-style-type: none">• 7,00 m - 50,00 cm - 1,00 cm - 1 stuk
Totaal volume	0,035 m ³
Eenvoudig bereikbaar	Ja
Bevestigingswijze	<ul style="list-style-type: none">• Verlijmd, ingegoten, versmeerd
Identificatiemethode	Vaststelling met monsternamen
Destructieve handeling voor identificatie	Nee
Opmerking	Bij leidingisolatie wordt een mengstaal genomen volgens protocol: <20 m: 1 van de rechte stukken + 1 aan de bochten 20-50 m: 2 van de rechte stukken + 1 aan de bochten 50-100 m: 3 van de rechte stukken + 1 aan de bochten Opgegeven hoeveelheid is een inschatting en is niet bindend.

Verwijderen

- Sluit de ruimte luchtdicht af en vermijd het betreden van de ruimte.
- Scherm in afwachting van verwijdering het asbestmateriaal af van luchtstromingen en verstoring: bijvoorbeeld door het te verpakken, te fixeren, af te dekken, signalisatie - afbakening aan te brengen, ...
- Verwijder dit asbestmateriaal zo snel mogelijk. Volg de toestand goed op.

- Hermetische zone (erkend asbestverwijderaars)
De verwijdering van de leidingisolatie in asbest gebeurt in "hermetisch" afgesloten zone (gewoonlijk met behulp van kunststof schermen die op kepers worden aangebracht), die in onderdruk worden gebracht om te vermijden dat lucht naar buiten wordt getrokken wanneer het scherm scheurt.

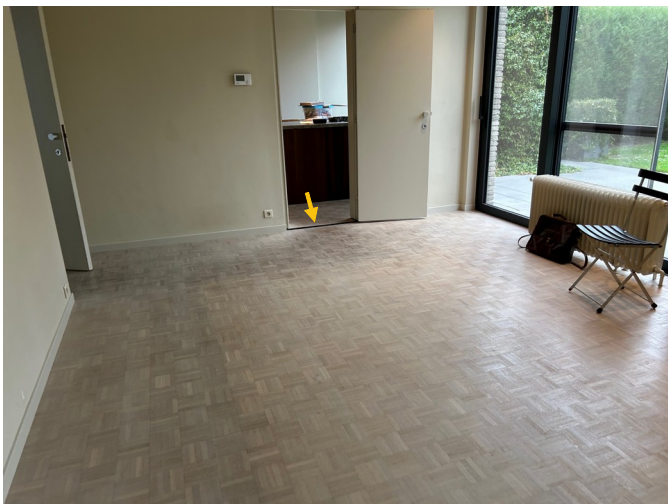
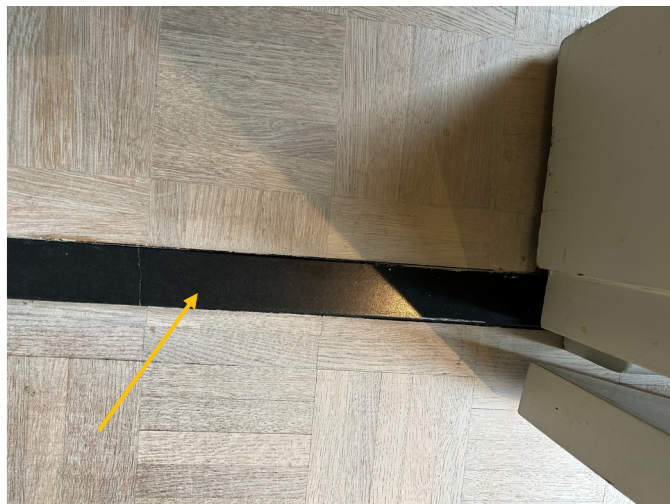
Het asbestmateriaal valt onder de mijlpaal van 2040.

Eindbeoordeling materiaalrisico	Laag materiaalrisico en/of verlaagde kans op vezelvrijgave
---------------------------------	--

Gebondenheid	Categorie 1: hechtgebonden in oorsprong
Asbestsoort (vezeltype)	Alleen chrysotiel
Asbestconcentratie	Laag (< 50%)
Afschermingsgraad van het gehele materiaal	Geheel of deels (ook) vrij aan de binnenlucht
Toestand van het materiaal	Licht beschadigd, licht verweerd. Intact calciumsilicaatmateriaal of categorie III 'gebondenheid'

Beschrijving	Deurdorpels Massal
Omgeving	Binnen
Primaire drager	Vloer
Asbestmateriaal	Plaat, paneel, tablet - Type Massal
Bindmiddel van asbestmateriaal	Cement
Gebondenheid op basis van bindmiddel	Hecht
Hoeveelheid (oppervlakte - dikte - aantal)	• 0,10 m ² - 2,00 cm - 5 stuks
Totaal volume	0,01 m ³
Eenvoudig bereikbaar	Ja
Bevestigingswijze	• Verlijmd, ingegoten, versmeerd
Identificatiemethode	Vaststelling zonder monsternamen
Destructieve handeling voor identificatie	Nee
Opmerking	Op gelijkvloers zijn zwarte deurdorpels aanwezig (imitatie-graniet) Hoeveelheden en diktes zijn een inschatting via opmeting ter plaatse of plannen. De werkelijke hoeveelheid kan afwijken van deze inschatting

Zorgvuldig beheren

- Zorg voor een veilig beheer. Vermijd het beschadigen van het asbestmateriaal. Controleer de toestand jaarlijks op wijzigingen.

- Eenvoudige handelingen: mag via doe-het-zelf of door werknemer(s) met opleidingsattest eenvoudige handelingen
De toepassing kan in haar geheel worden verwijderd zonder verhoogd risico op vezelvrijgave op voorwaarde dat de richtlijnen en regelgeving met betrekking tot de verwijdering, opslag, vervoer en correcte afvoer opgevolgd worden (Meer info: <https://ovam.vlaanderen.be/wie-mag-wat-verwijderen>)
- Eenvoudige handelingen: enkel door erkend asbestverwijderaar
Het is aangeraden beroep te doen op een professional aangezien de verwijdering van deze dorpels beschadiging met zich kan meebrengen.

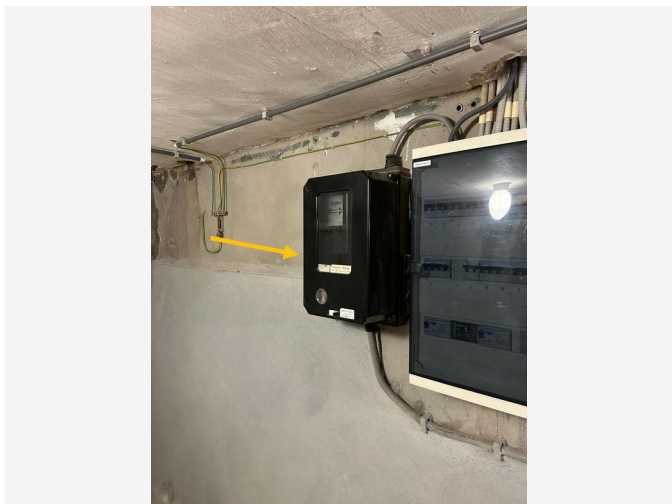
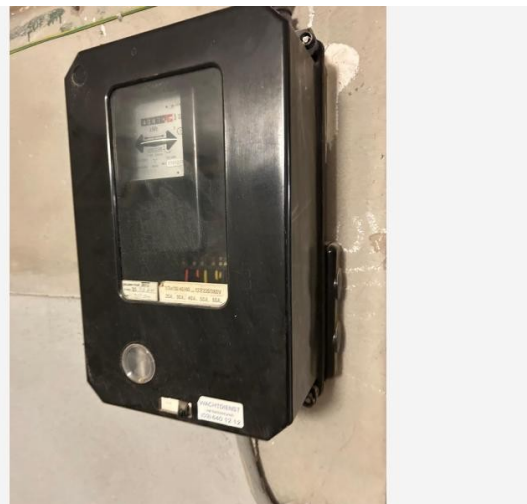
Het asbestmateriaal valt onder de mijlpaal van 2040.

Eindbeoordeling materiaalrisico	Laag materiaalrisico en/of verlaagde kans op vezelvrijgave
---------------------------------	--

Gebondenheid	Categorie 1: hechtgebonden in oorsprong
Asbestsoort (vezeltype)	Crocidoliet aanwezig
Asbestconcentratie	Laag (< 50%)
Afschermingsgraad van het gehele materiaal	Geheel of deels (ook) vrij aan de binnenlucht
Toestand van het materiaal	Onbeschadigd, niet verweerd

Beschrijving	Meterkast in kelder (bakeliet)
Omgeving	Binnen
Primaire drager	Communicatie en elektrische infrastructuur en uitrusting
Asbestmateriaal	Plaat, paneel, tablet - Type Bakeliet
Bindmiddel van asbestmateriaal	Kunststof of -hars
Gebondenheid op basis van bindmiddel	Hecht
Hoeveelheid (oppervlakte - dikte - aantal)	• 0,50 m ² - 1,00 cm - 1 stuk
Totaal volume	0,005 m ³
Eenvoudig bereikbaar	Ja
Bevestigingswijze	• Geschroefd
Identificatiemethode	Vaststelling zonder monsternamen
Destructieve handeling voor identificatie	Nee
Opmerking	Bakeliet wordt als asbestverdacht beschouwd. Staalnamen niet mogelijk zonder beschadiging.

Zorgvuldig beheren

- Zorg voor een veilig beheer. Vermijd het beschadigen van het asbestmateriaal. Controleer de toestand jaarlijks op wijzigingen.

- Eenvoudige handelingen: mag via doe-het-zelf of door werknemer(s) met opleidingsattest eenvoudige handelingen
Deze dient te worden verwijderd door nutsmaatschappij

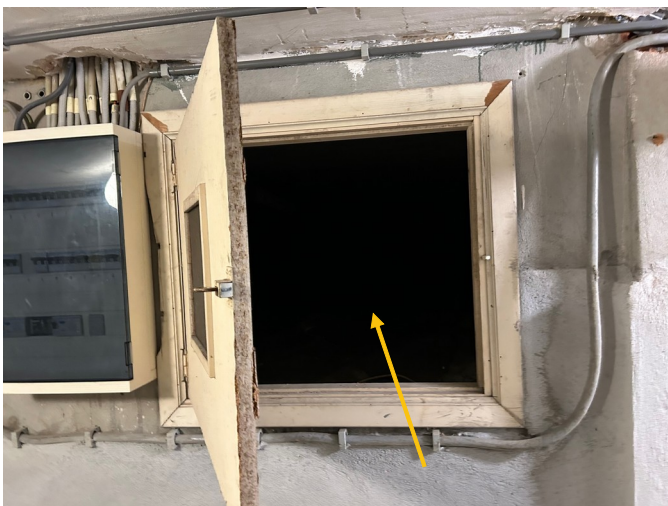
Situeringfoto

Permanente beperking

Reden: Er is geen volledige risicobeoordeling mogelijk

Uitleg van de asbestdeskundige: lager dan 1m

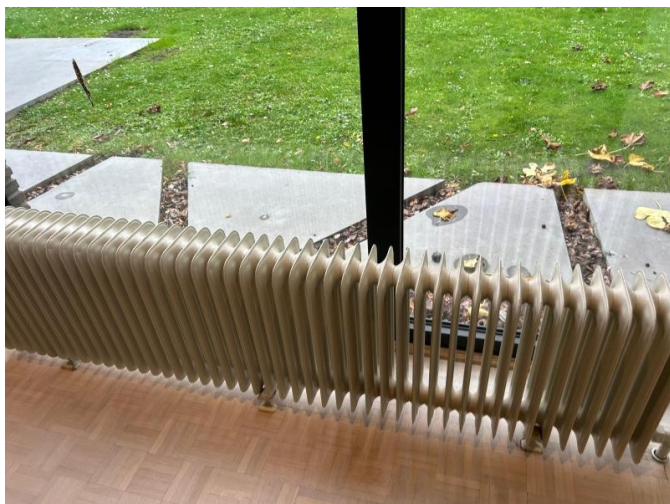
Vrije foto

In oudere radiatoren kunnen asbesthoudende pakkingen/dichtingen aanwezig zijn.

Bij vervanging of afbraak is het aangewezen om voorzichtig te zijn

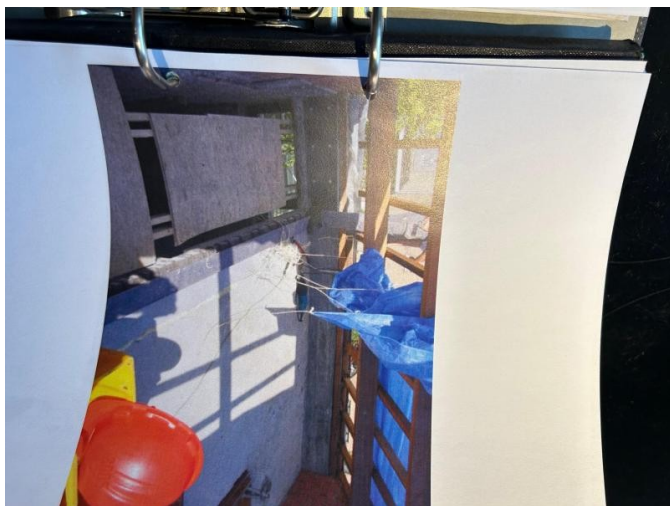
Vrije foto

Daken zijn vernieuwd

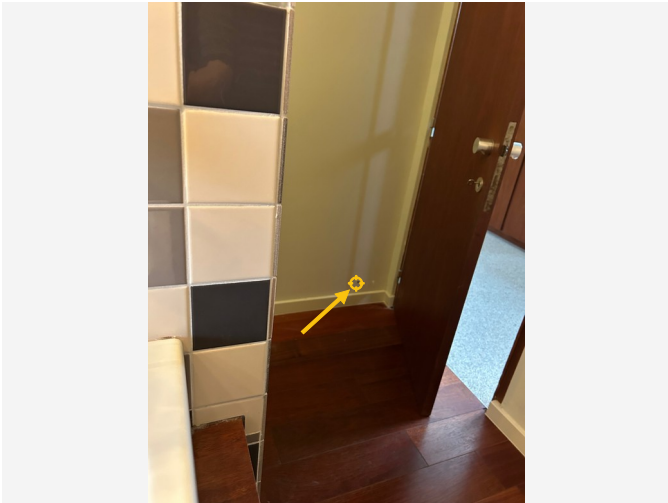
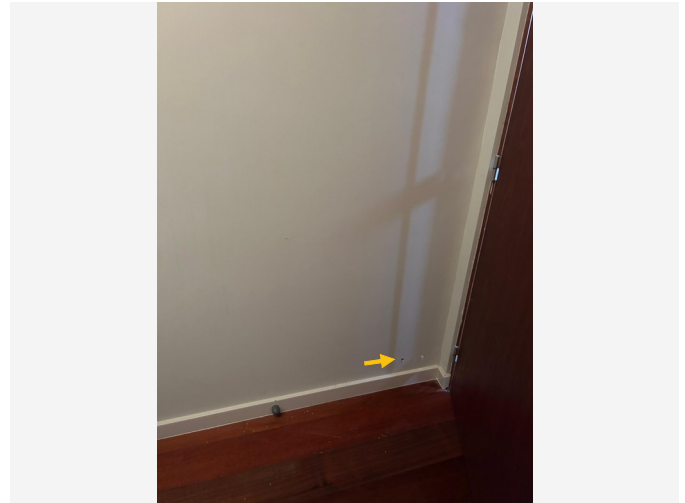
Geen asbest

#	Type	Referentie	Resultaat
9.1	Mengmonster	202410016A	Geen asbest

Beschrijving	Pleisterwerk wanden
Omgeving	Binnen
Primaire drager	Binnenwand
Bindmiddel van materiaal	Gips - kalk
Gebondenheid op basis van bindmiddel	Niet-hechtgebonden
Hoeveelheid (oppervlakte - dikte - aantal)	• 100,00 m ² - 1,00 cm - 1 stuk
Totaal volume	1,00 m ³
Identificatiemethode	Vaststelling met monsternamen
Destructieve handeling voor identificatie	Nee
Opmerking	<p>Standaard worden er 4 pleisterstalen genomen van de muren en 4 van de plafonds hier wordt uitzonderlijk van afgeweken. Dikwijls zijn stookplaats (ketel) en natte ruimte (wasmachine) combineerbaar. Het gebeurt ook regelmatig dat er weinig of geen bepleisterde plafonds / muren zijn in de stookruimte of natte ruimtes.</p> <p>Alle maten en de indeling van de woning zijn indicatief.</p>

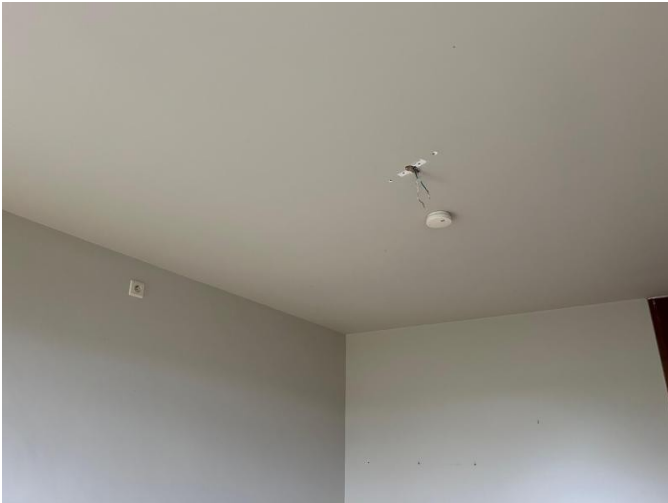
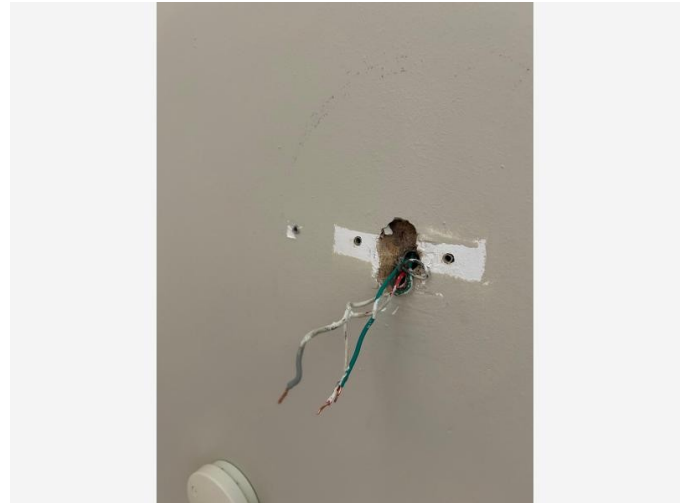
Fiche 10: Pleisterwerk plafond

Geen asbest

#	Type	Referentie	Resultaat
10.1	Mengmonster	202410016B	Geen asbest

Beschrijving	Pleisterwerk plafond
Omgeving	Binnen
Primaire drager	Plafond
Bindmiddel van materiaal	Gips - kalk
Gebondenheid op basis van bindmiddel	Niet-hechtgebonden
Hoeveelheid (oppervlakte - dikte - aantal)	• 110,00 m ² - 1,00 cm - 1 stuk
Totaal volume	1,10 m ³
Identificatiemethode	Vaststelling met monstername
Destructieve handeling voor identificatie	Nee
Opmerking	<p>Standaard worden er 4 pleisterstalen genomen van de muren en 4 van de plafonds hier wordt uitzonderlijk van afgeweken. Dikwijls zijn stookplaats (ketel) en natte ruimte (wasmachine) combineerbaar. Het gebeurt ook regelmatig dat er weinig of geen bepleisterde plafonds / muren zijn in de stookruimte of natte ruimtes.</p> <p>Alle maten en de indeling van de woning zijn indicatief.</p>
